# 令和2年7月九州豪雨災害 調査団報告書

土木学会水工学委員会

令和2年7月九州豪雨災害調査団

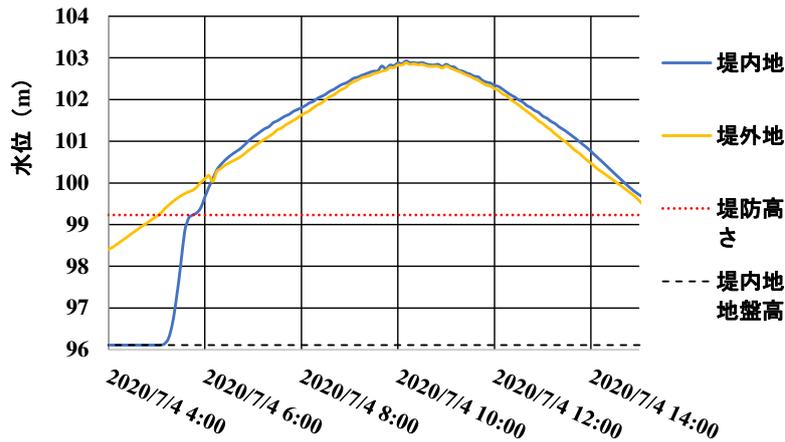
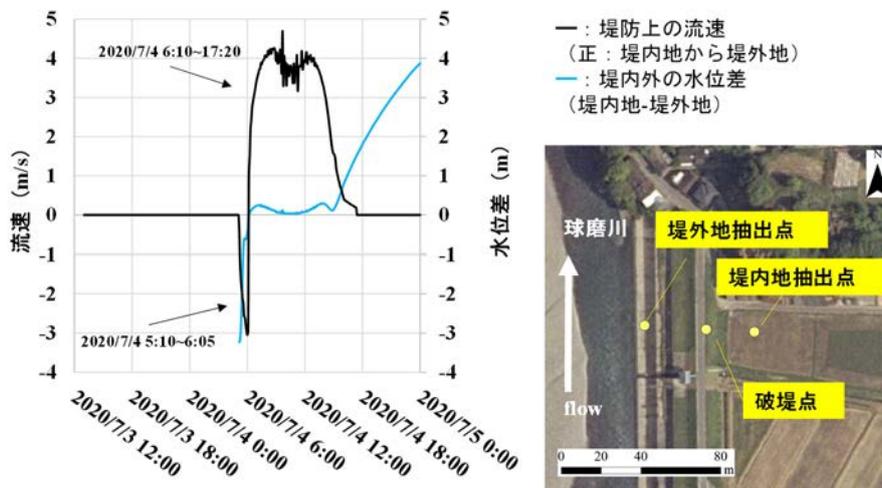
図 5.16 破堤地点 2 の検証結果

(a) 破堤地点近くの堤内外地における水位時系列

(b) 堤防上の流速と堤内外の水位差

内 6 時間 55 分は 2m/s を超える流れであったことが示された。また、水位が連動していた時は連動が確認された最初の時間 (2020/7/4 5:45) を除き、全ての時刻において堤内地から堤外地に向かう流れであったことが示された。図 5.16 は破堤地点 2 における Case3 で得られた破堤付近の本川と堤内地の水位差 (堤内地-本川) と堤防上の流速の時系列である。図 5.16(a) は、破堤地点 2 での検証ポイントにおける水位の時系列を示している。また、図 5.16(b) は、同地点での堤内外の水位差および堤防上の流速の時系列を示している。なお、水位差は堤内地の検証ポイントに水が到達して以降の結果を示している。両地点の水位に関して、破堤地点 2 では堤外地の水位が堤防高さを上回って 5 分後に堤内地の水位が上昇し、2020/7/4 5:10~6:05 まで堤外地が堤内地の水位を上回る状況が続いた。その後、2020/7/4 6:10 からは堤内地の水位が堤外地を上回る状態が続き、水位差が 10cm 未満の時間帯は 2020/7/4 9:00~12:05 であった。堤内地の水位が上昇し始めた (2020/7/4 5:10) 同時刻に堤防上に 0.45m/s の堤外地から堤内地に向かう流れが確認された後、堤外地から堤内地に向かう流れは 2020/7/4 6:05 まで続き、そのピークは 3.05m/s (2020/7/4 6:00) であった。その後、堤内地から堤外地に向かう流れが 2020/7/4 6:10~17:20 まで続き、そのピークは 4.69m/s (2020/7/4 9:40) であった。また、当該破堤地点でも実に 7 時間 25 分ほど (2020/7/4 6:40~14:05)、堤内地から堤外地に向かう、3m/s を超える速い流れが発生していたことが示された。これらの結果から、破堤地点 2 では、先に堤外地から堤内地に向かう流れが 55 分ほど継続し

令和元年台風第19号では、関東地方の一級河川において法尻付近での流速が3m/s以上で破堤が発生しており、破堤2の地点では、2020/7/4 6:40~14:05まで連続して3m/s以上の戻り流が発生していたことから、破堤地点2では戻り流が原因で破堤が発生した可能性は極めて高い。破堤地点1では堤防上の流速は2m/s以内であったものの、長時間に亘る戻り流が破堤を促したと推察される。両破堤地点は堤内地において標高の低く流れの集まりやすい場所であり、このような場所では戻り流による破堤の可能性が高いことが示された。

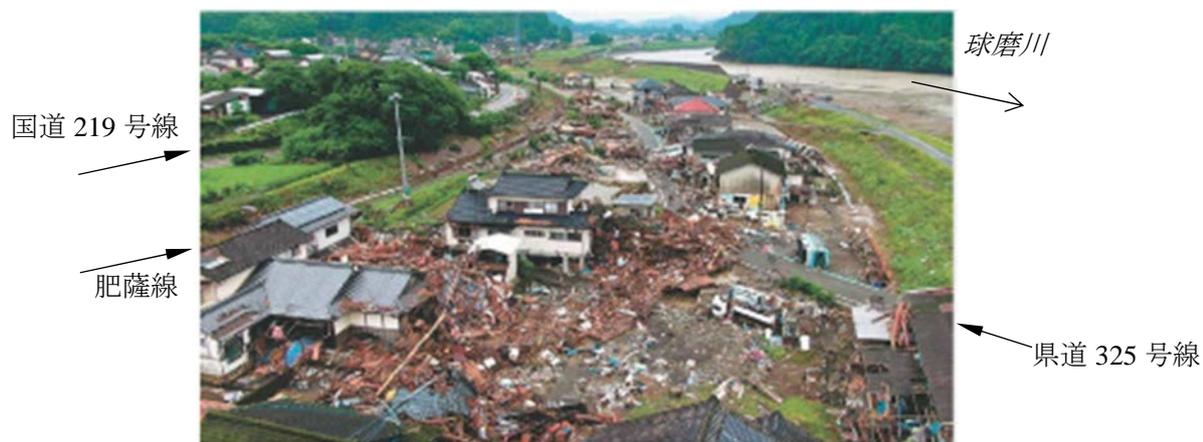
図 6.7 被害の状況. 7月10日午前8時30分頃. (球磨村渡地区) (熊本県資料に加筆)

球磨村渡地区茶屋集落の被害の状況写真を図 6.7 および図 6.8 に示す。堤防と鉄道に挟まれた領域で、線路側の家屋が流失し、堤防側の家屋は流失を免れていることが確認できる。これは、洪水流が低水路や堤防に沿って流下したのではなく、右岸側支川の小川との合流地点付近で洪水流が導流堤（上久保，2014）や堤防を乗り越え、障害物が少なく流れやすい鉄道沿いに流れが集中し、そこを高速で流下したためだと考えられる。

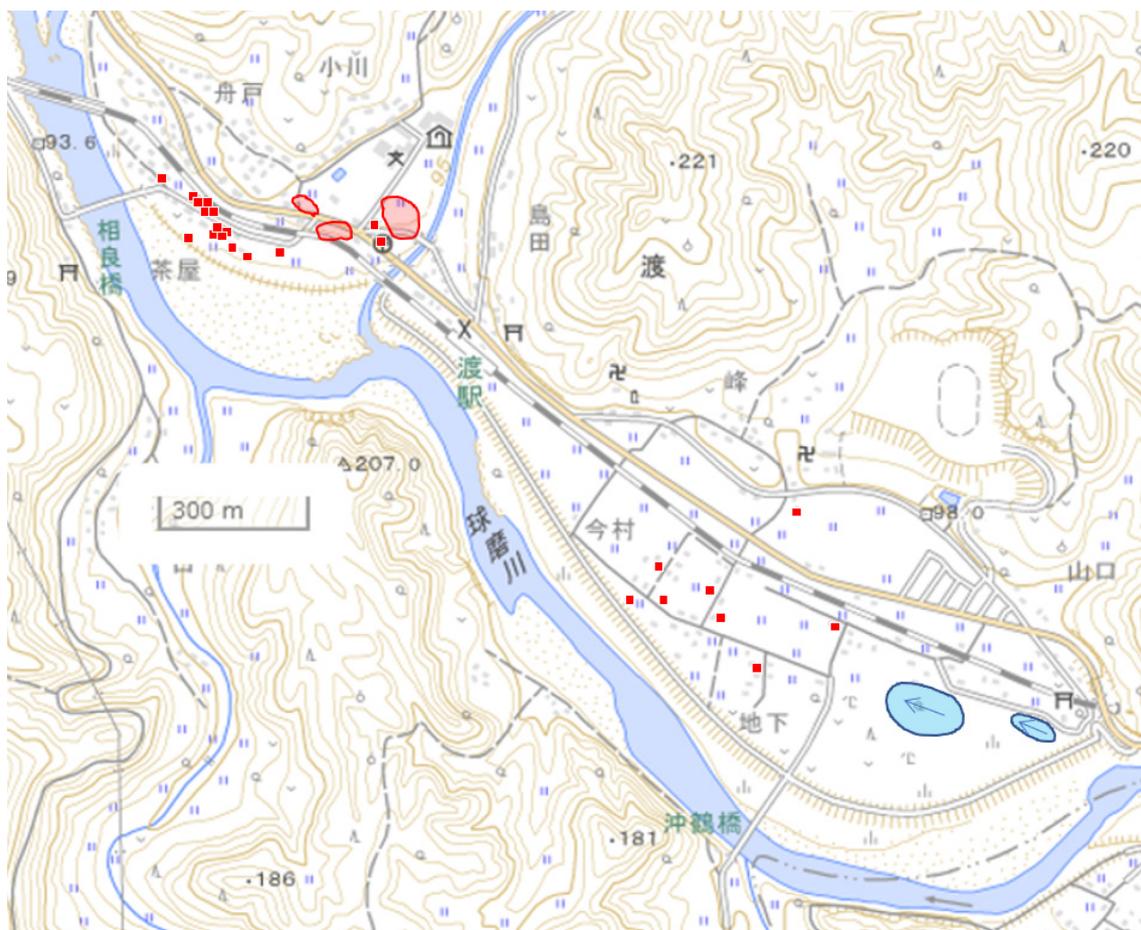
浸水や、軽微、小破、中破、大破、崩壊、流失などに分けられるが、ここでは水害前後の航空写真から、基礎だけを残してあるいは基礎もほとんど上部構造の全体または大部分が消え失せていることが判別可能な、流失のみを赤色の四角でプロットした。球磨郡渡地区のうち、球磨川上流側の地下集落および今村集落では、集中した箇所で見られる様子は見られない。図 6.4 の標高図と比較すると、家屋流失が確認できたほとんどは 94m 以上 96m 未満の領域であった。なお、地下集落上流の青色で囲んでいる箇所は、植生が矢印方向に倒れているのが確認できた箇所である。この領域では流体力が特に大きく働いたことが考えられる。

渡地区下流側の茶屋集落を見ると、家屋流失の場所は集中しているように見える。特に、鉄道と県道に挟まれた領域で家屋流失が多いことが確認できた。このことから、氾濫流はこの狭い範囲に集中していたと考えられる。なお、赤で囲った3箇所の領域は、流木の堆積が確認できた箇所である。

図 6.9 球磨村渡地区の家屋流失状況

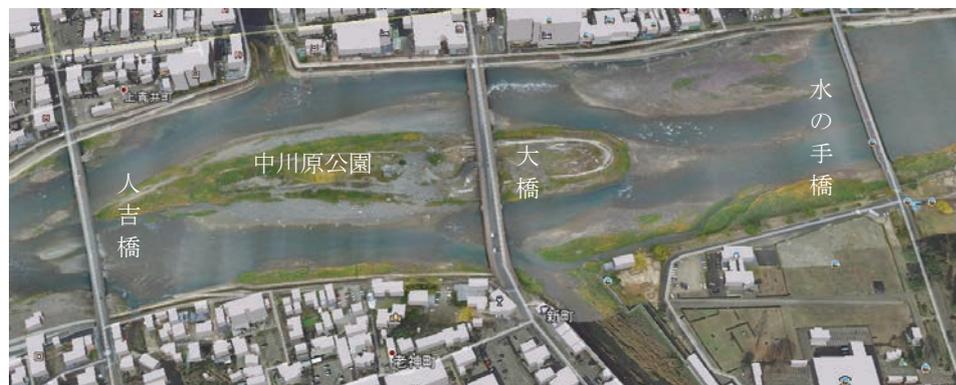
図 7.1 中川原公園および水の手橋・大橋・人吉橋 (2020.11.19 撮影)

図 7.1 は、2020 年 11 月 19 日にドローンを用いて撮影した人吉市中川原公園および上流の水の手橋、大橋、人吉橋を示す。また、右支川の山田川および左支川の胸川が球磨川に合流する。

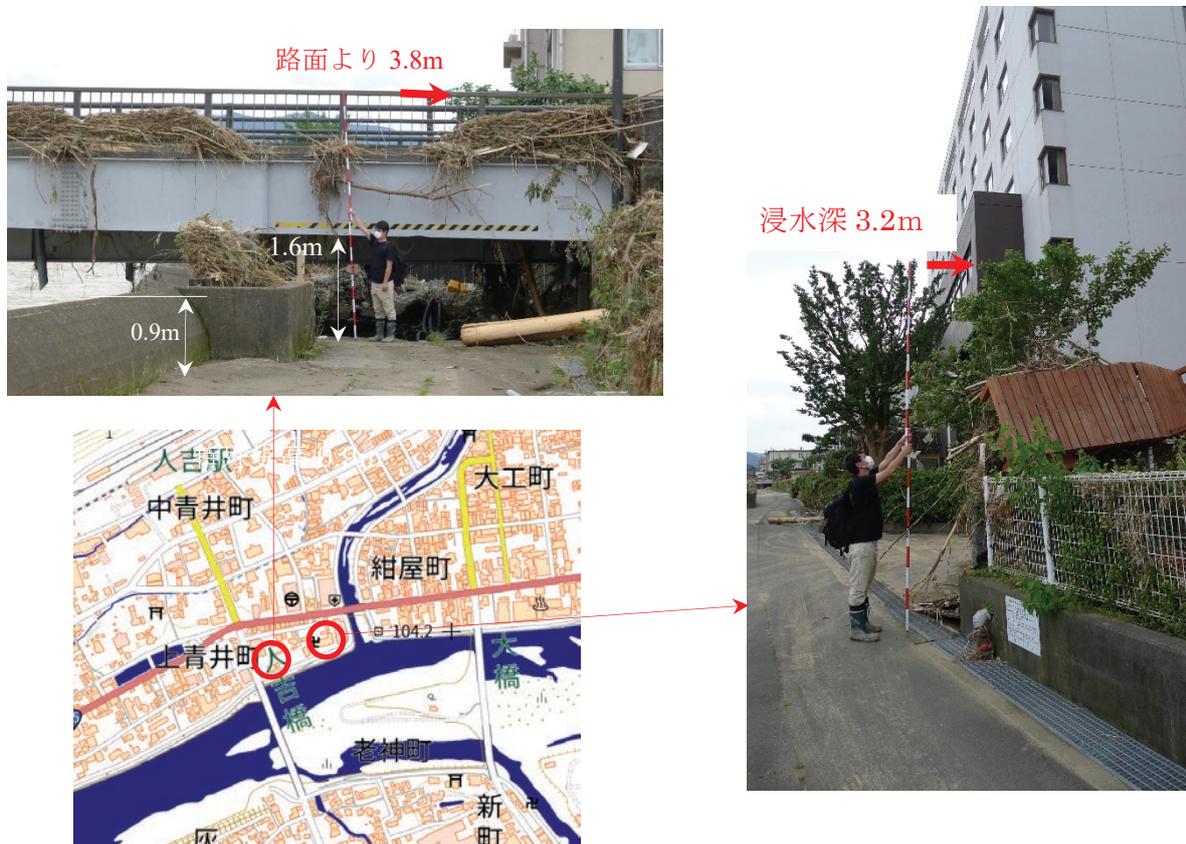
図7.3 球磨川と山田川の合流部近傍（4名溺死）

図7.3は，山田川が球磨川に合流部する近傍で4名が溺死した地点の浸水状況を示す。

特に，大橋では高欄が漂流物により破壊されていること，また，水の手橋の直上流の右岸近傍に住み，被害を受けた方々からの聞き取り調査では水の手橋の主桁に流木が当たり始めたころから急激に特殊堤から越流氾濫が発生したとの証言を得た。

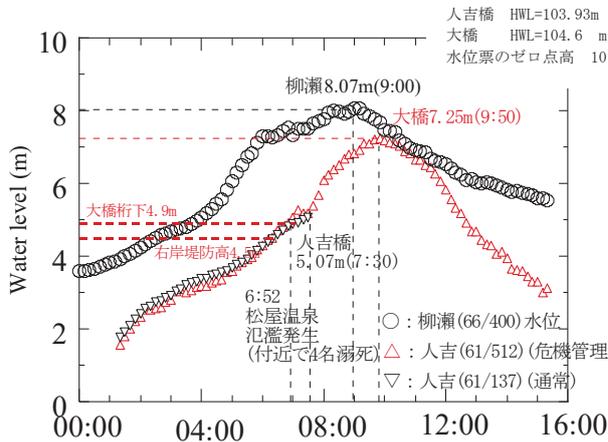
記録上、人吉観測地点における最高水位は昭和40年7月2日に5.05mであったが令和2年7月4日では7.25mに達し、2.2m上回ったことが分かる。

図 7.4 人吉における水位ハイドログラフ

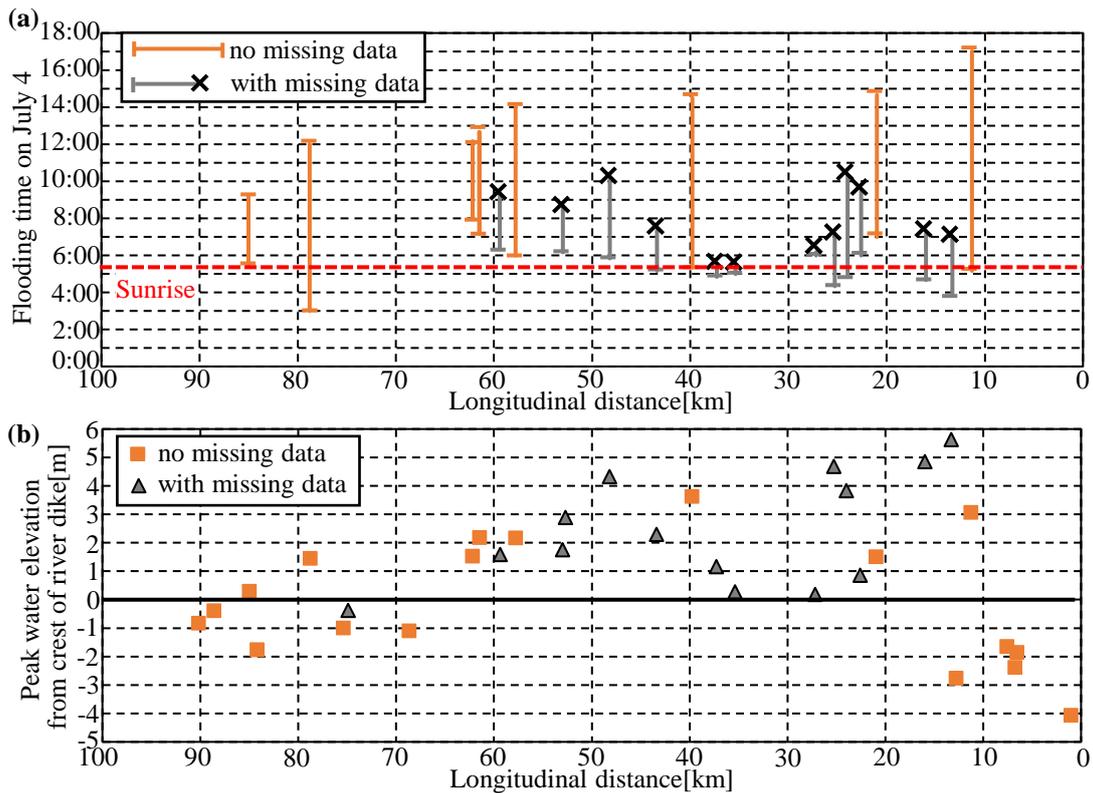
図 8.3 球磨川本川における氾濫発生期間(a)と堤防高を基準としたピーク水位(b)の縦断分布 (図中 (a): 氾濫発生期間の表示では、データ欠測無, 有の観測所はオレンジ, グレーで示し, データ欠測開始時を×印で表示する.)

次に、これら水位データを用いて、洪水氾濫がいつ、どこで発生したかを把握するために、氾濫発生期間と堤防高を基準としたピーク水位の縦断分布を図8.3に示す。ここでは、水位が堤防高を超えて氾濫発生した後にデータ欠測が発生したことを考慮し、図中(a)の氾濫発生期間についてデータ欠測の無かった地点ではオレンジの実線、データ欠測があった地点ではグレーの実線で分けて示し、かつ、データ欠測が発生した時刻を×印で明示している。また、図中(b)でもデータ欠測の有無に応じて、グレー、オレンジのマークで表示している。データ欠測があった地点では、データ欠測までの結果が示されているため、氾濫期間やピーク水位は過小評価していることに留意されたい。まず、52kpより上流域に着目すると、氾濫開始は、川瀬橋(78.8kp)を除くと5-7時台に集中しており、日の出時刻(5:14)より後に氾濫が発生している。この氾濫発生時刻は、85kp・大王橋では5:30、次に57kp護岸6:00となり、61.5kp・大橋では7:30となっており、単純に上流側からの洪水伝播だけない状況が読み取れる。氾濫期間は12-14時台まで継続しており、最大8時間の氾濫が確認される。上流域のピーク水位は、川辺川合流点(66kp)より上流地点の多くは堤防高基準のピーク水位は負になっており、氾濫発生は限定的である。一方、川辺川合流点(66kp)より下流側ではピーク水位は2-3mとなっており、一般的な越流水深が大きくて50m程度であることを考えると非常に大きな値であり、河道周辺の堤内地一帯が浸水した状況が伺える。なお、78.8kp・川瀬橋でのデータは氾濫発生が非常に早いこととピーク水位も大きく、周辺の観測地点とは異なる結果となっており、今後データが必要である。

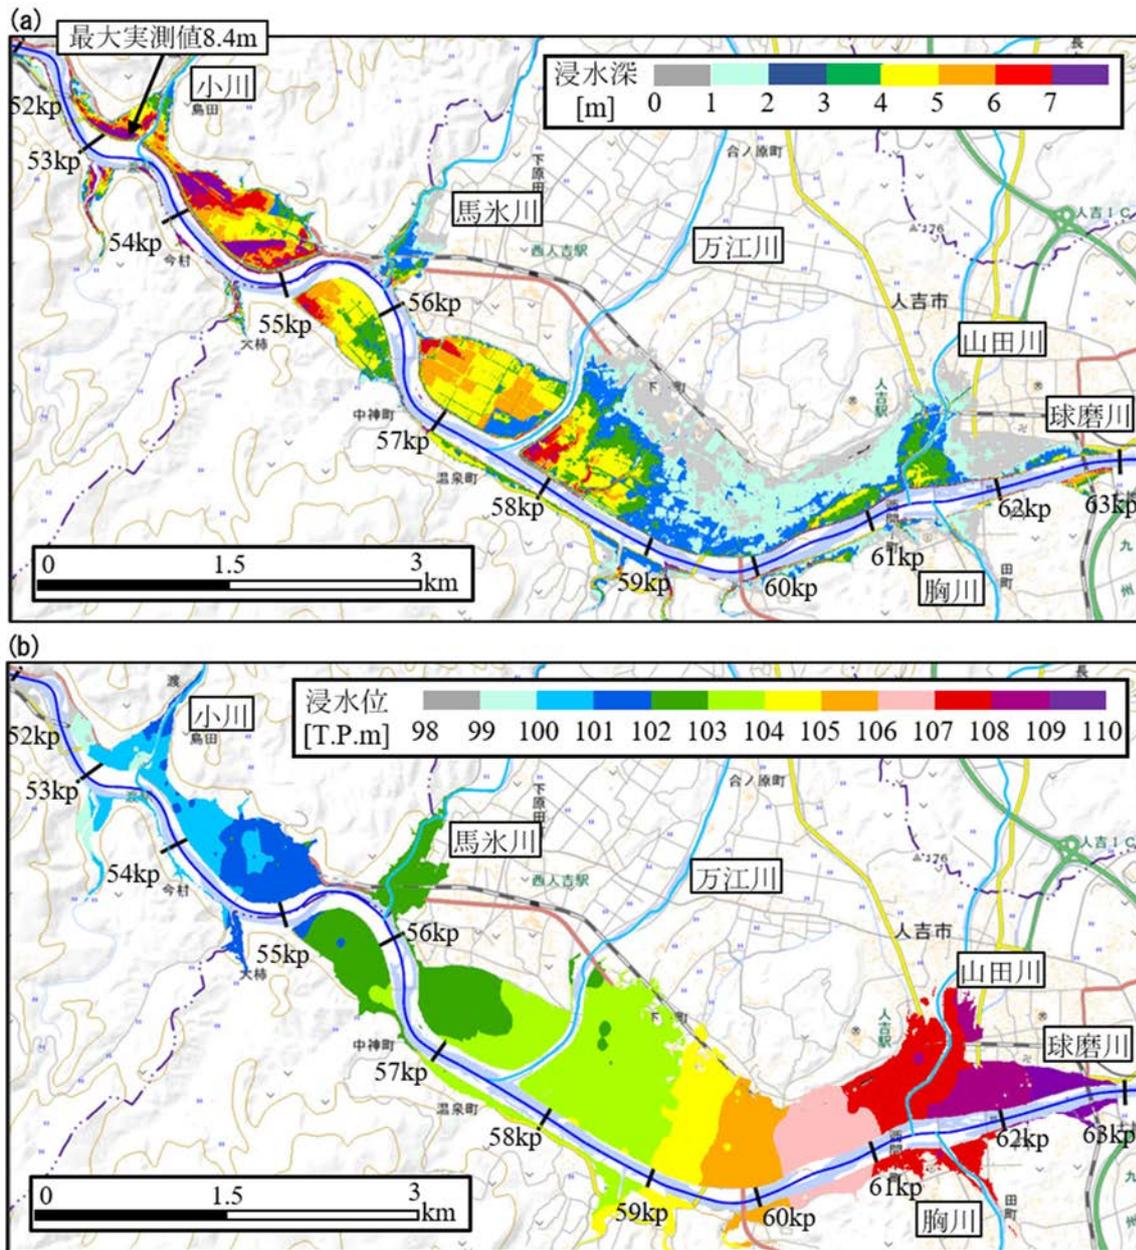
次に、浸水位コンターを見ると、氾濫域における縦断方向の水面勾配は 52～59kp までは緩やかであり、59kp より上流では相対的に急になっている。また河川横断方向には概ね一様な浸水位となっている。これは球磨川本川と周辺の氾濫域全体が「一つの大きな河道」となって洪水が流下したためであると考えられる。なお、河道と氾濫域における浸水位の横断分布を詳細に見ると、上記のように概ね一様であるが、大橋（61.5kp）付近では河道内の方が氾濫域よりも高かった（図面省略）。これは橋梁自体や橋梁に捕捉された流木による流体抵抗に伴う局所的な水位上昇が影響している。

図 8.4 球磨川 51～63kp 周辺における浸水深コンター(a)と浸水位コンター(b)

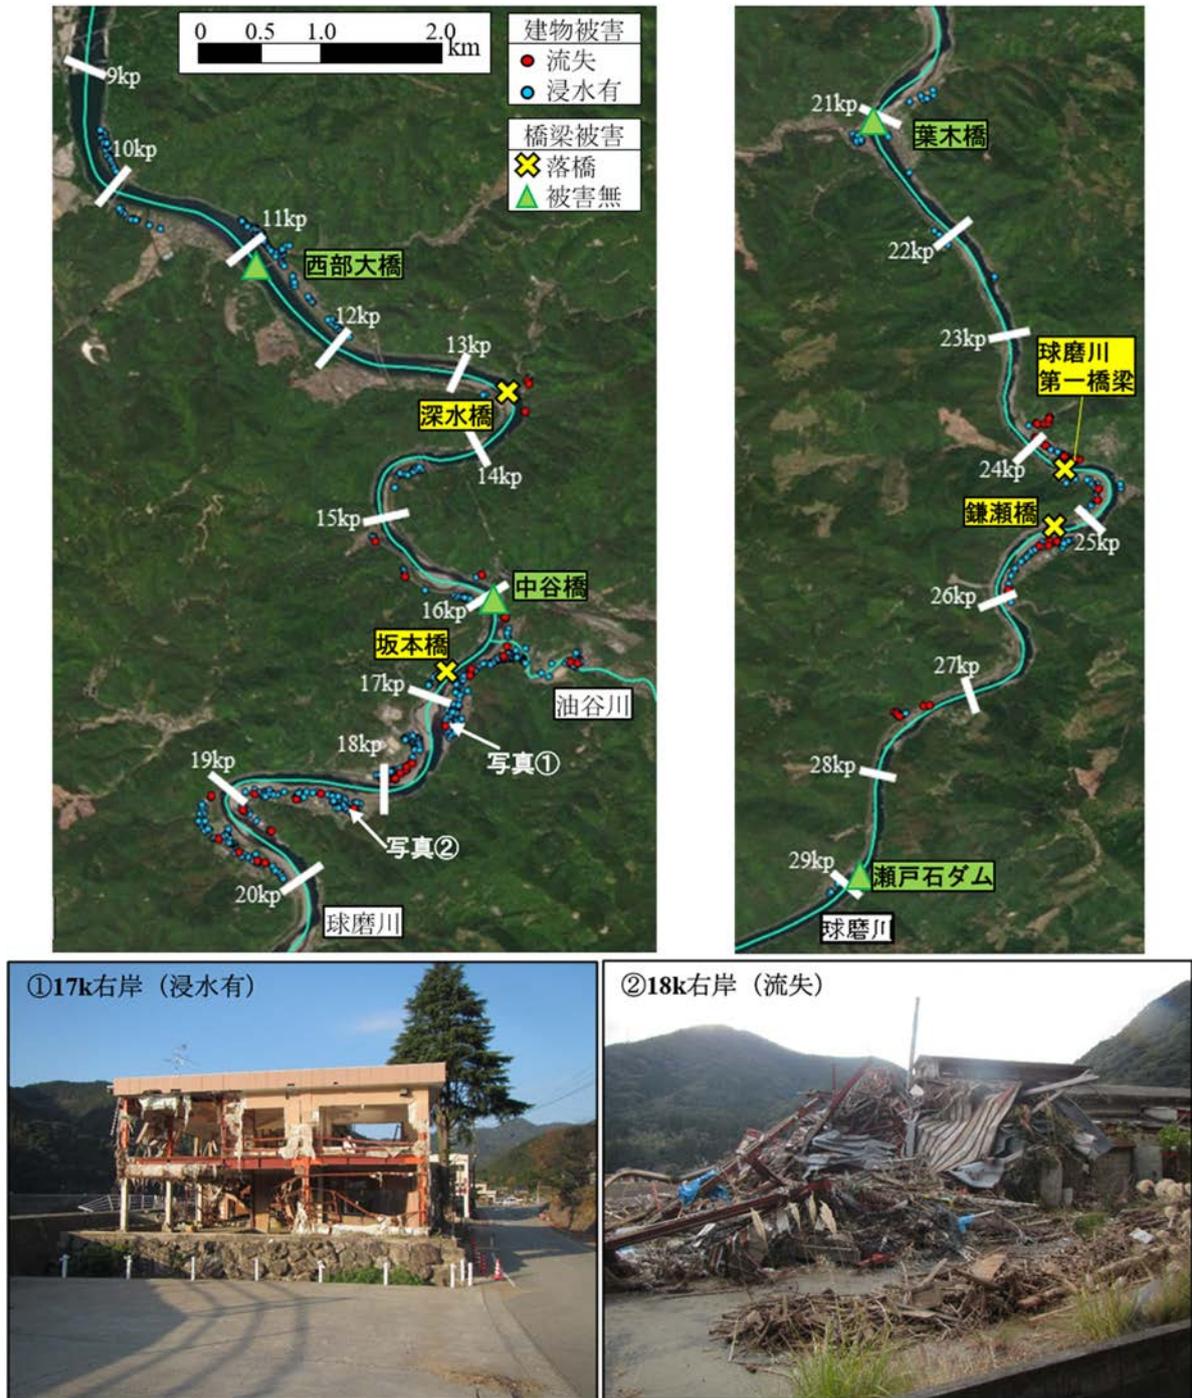
今次水害では、前述のように自宅流失に伴う人的被害が大きな特徴の一つであったことから、球磨川本川沿いにおける建物被害マップを図8.5～7に示す。ここでは、建物被害として「流失」を赤丸、「浸水有」を青丸で表示している。また、橋梁被害も合わせて表示している。まず、9～29kp（図8.5）に着目すると、13kpより下流では、家屋被害は「浸水有」のみとなっているが、13kpより上流では浸水有だけでなく、「流失」はスポット的に発生して、17-20kp、24-26kpで多い。ただし、流失が左右岸や外岸・内岸のいずれかに集中している様子は見られない。被害形態としては、写真①のように、洪水流により1, 2階ともに窓や壁面が突き抜けている大規模な損壊も多く見られた（ここでは浸水有と判定）。また、「流失」としては写真②のように建物の一部が水平移動するパターンが散見された。また、油谷川等の支川沿いにおける流失発生も多いことが分かる。

図8.5 建物被害・橋梁被害マップ（左：9～20kp，右：21～29kp）

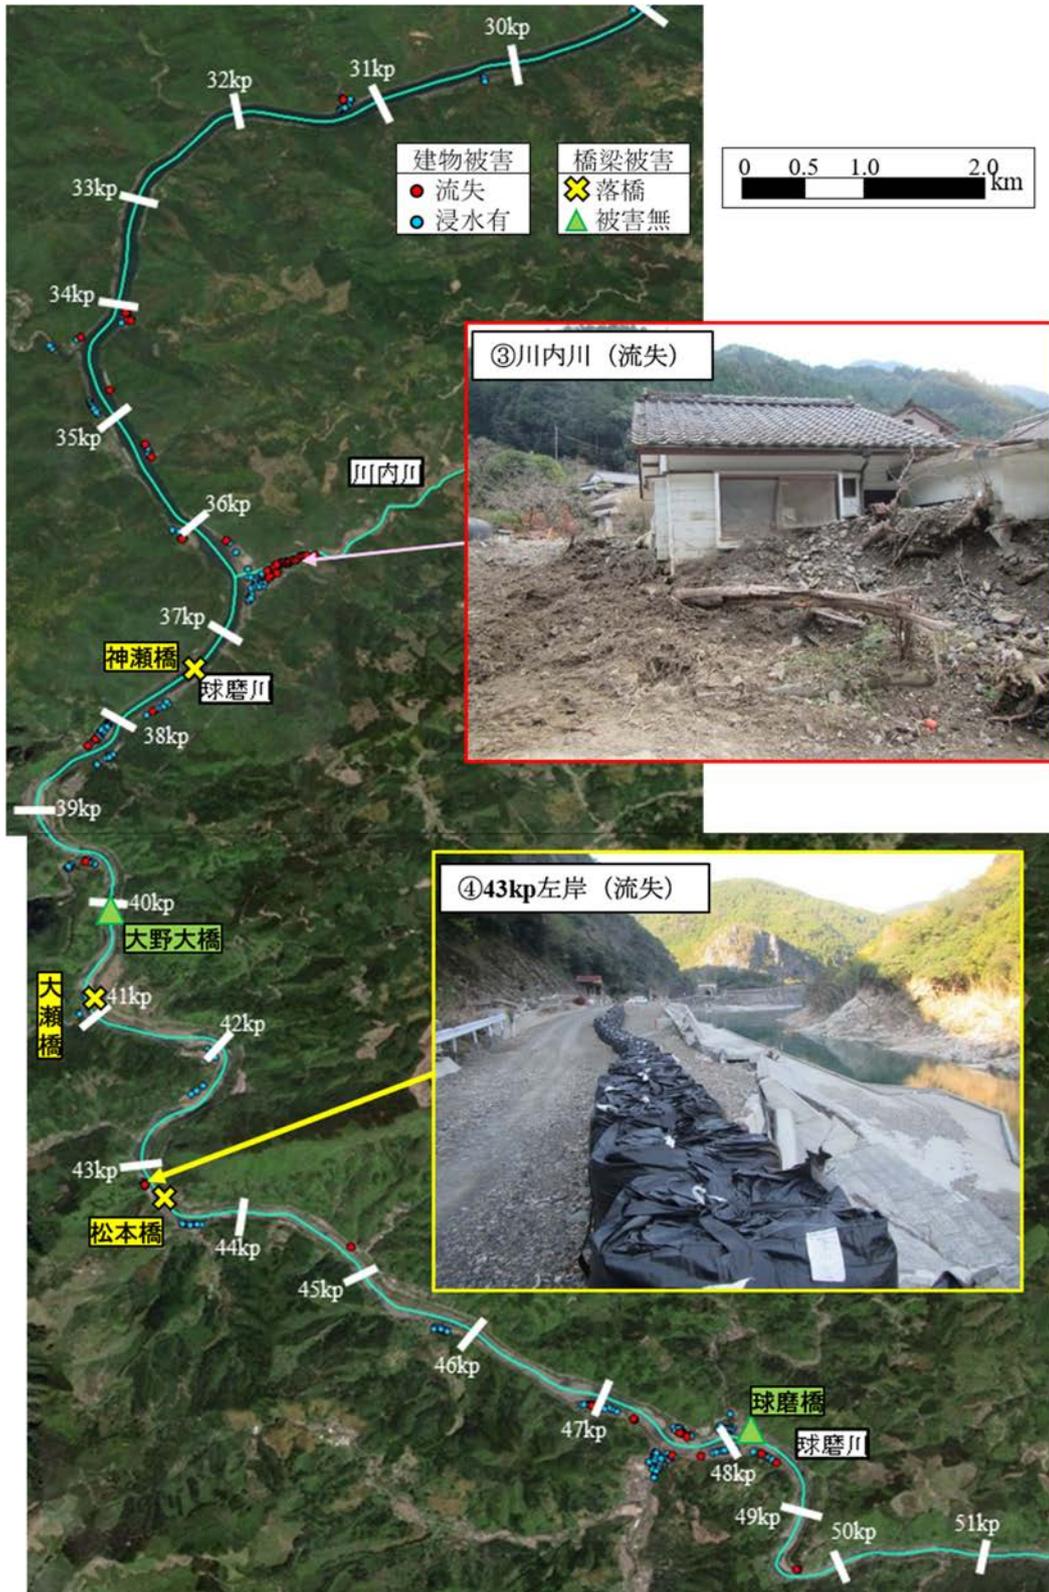
次に29～51kp（図8.6）を見ると、上記の9～29kpと同様に、本川沿いの建物は「浸水有」が多く、「流失」が散在している。支川沿いの家屋被害が多く、写真③のように、土砂で埋没している家屋が多く存在した。このように中流部に合流する支川の多くでは土砂・洪水氾濫が発生し、甚大な建物被害につながった。また、写真④では建屋ごと流失しており、周囲では側岸侵食による護岸崩壊も発生した。この地点では家屋流失による人的被害も発生した。

図 8.6 建物被害・橋梁被害マップ (29～51kp)

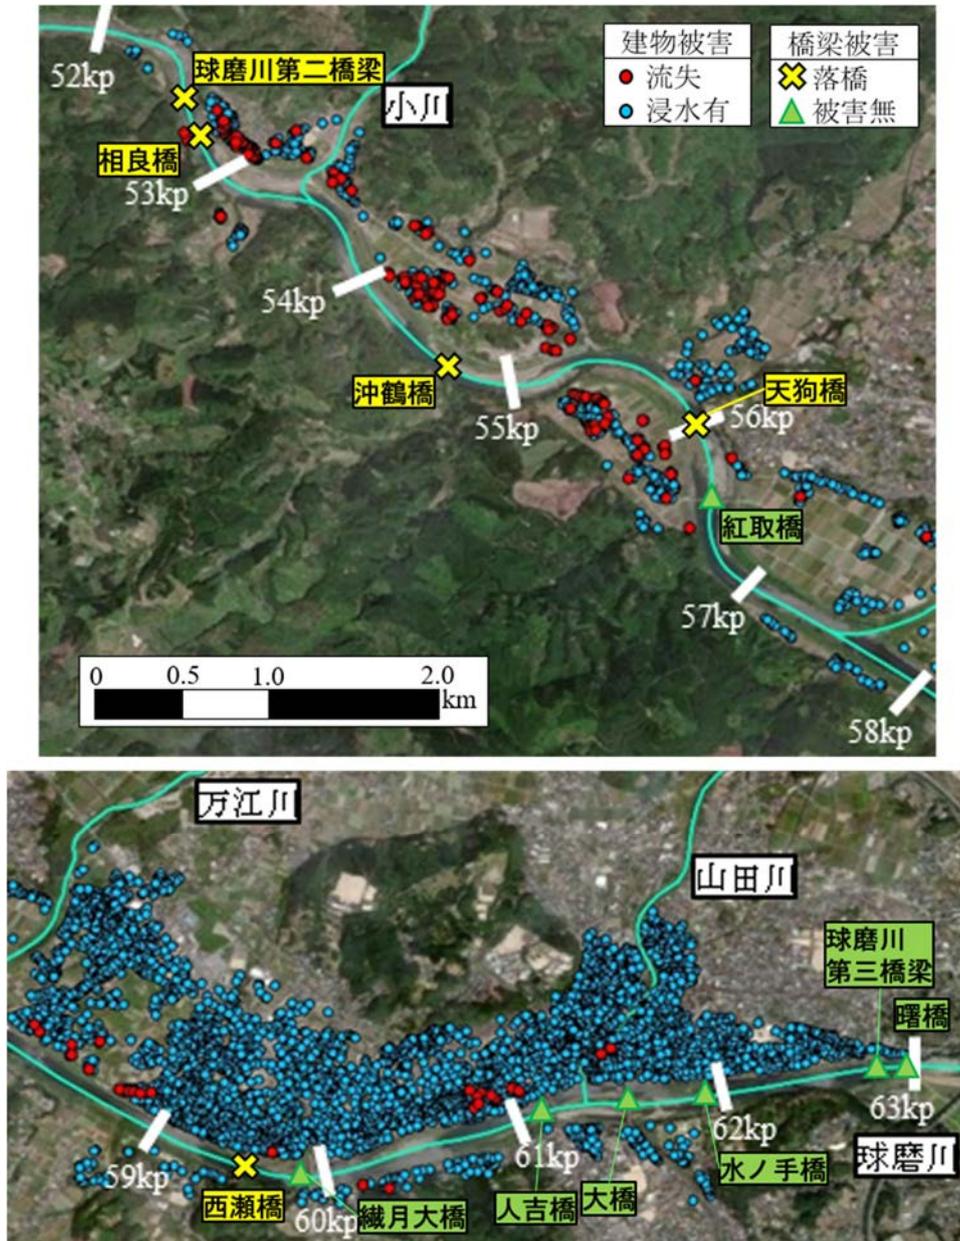
最後に 52kp～63kp の結果（図 8.7）に関しては，上流側から狭窄部入口の 52kp に近づくにつれて流失の発生が顕著になっており，特に 52～57kp では浸水範囲全体において流失が発生している．また，57kp より上流部でも非常に多くの建物の浸水が発生し，流失は本川付近や支川（山田川）沿いに限定されていることが分かる．

図 8.7 建物被害・橋梁被害マップ（52～63kp）

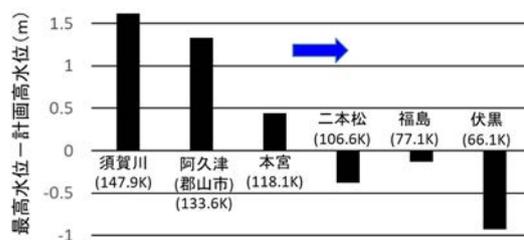
近年の一級河川における水害状況には2つの顕著なパターンがある。一つは河道整備の上流への延伸により洪水が中下流部にストレートに流れるようになったことである。築堤に関する規定によれば、計画高水位(HWL)の上に一定の余裕高を設け、さらに堤防沈下を見込んだ余盛を行うことになっている。したがって、河道の「実質流下能力」はHWLに対応する「公称流下能力」より遥かに大きくなる。2019年の千曲川出水での飯山盆地や長野盆地における大きな堤防越流や、阿武隈川出水での本川からの背水による軒並みの支川破堤は、河道改修の上流延伸と無縁ではないだろう。因みに図10.3は阿武隈川上流部の主要観測所における超過水位(最高水位-HWL)を示しているが、須賀川と阿久津(郡山市内)では1.6mと1.3mにも達していた。しかし水位がHWLをそこまで超過しても概ね“流しきっていた”のである。その結果、河積に余裕のない支川が軒並みやられたわけである。

図10.3 2019年水害での阿武隈川超過水位

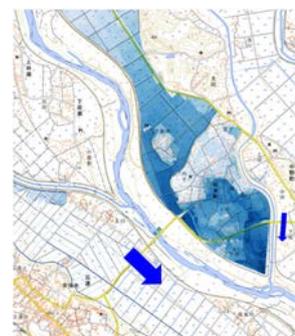
もう一つは堤防が氾濫流路を塞ぐパターンである。図10.4は2019年出水における久慈川・浅川合流点付近の浸水推定段彩図(国土地理院)である。集落の多くは氾濫原よりやや高い場所にあるため浸水を免れていたが、合流点付近の集落だけは、微高地にあるにも関わらず、整備された堤防が氾濫水を塞ぎ上げたために水没している。合流点付近では本川からの背水による氾濫を防止するために、支川の一定区間を“本川並み堤防”とするが、上流で氾濫が生じた場合には浸水深を増加させるとともに、洪水後の排水を阻害するので水害を増大させてしまう恐れがある。

図10.4 合流部の浸水例

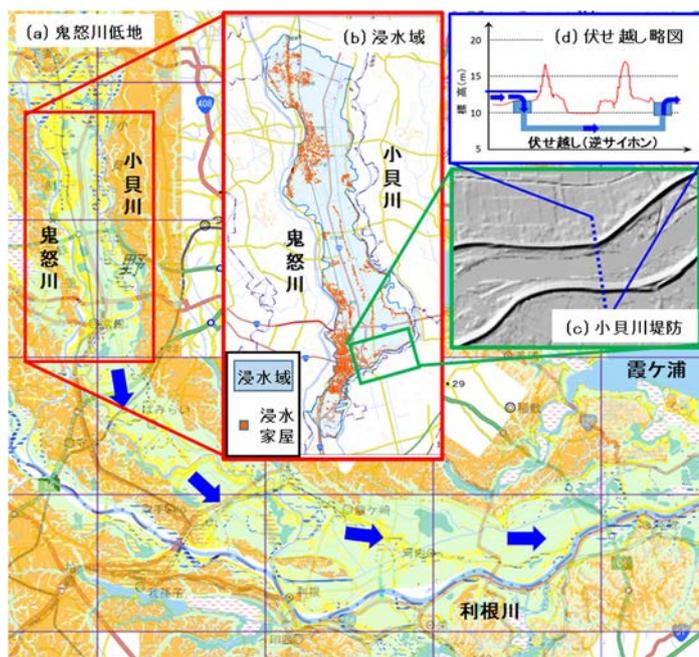
同様の大規模な事例として、2005年鬼怒川破堤に伴う常総市の水害がある。江戸時代初期の河道付け替え以前は、鬼怒川と小貝川は図10.5(a)に示す鬼怒川低地を流れていた。その後も大出水で氾濫すると青矢印に示すように流れたと考えられる。(b)の薄水色が2015年の浸水域を示しているが、(c)に示す小貝川の堤防のため浸水深が増加し、最後まで排水ができなかった。因みに国交省の浸水想定区域図は実際の氾濫区域とよく合致しており、鬼怒川ないし小貝川が破堤すればこのような事態になることはわかっていたと言える。なお(d)に示す伏せ越しは氾濫水を下流に導く仕掛けとして古くから事例がある。

図10.5 2015年鬼怒川災害関連の図

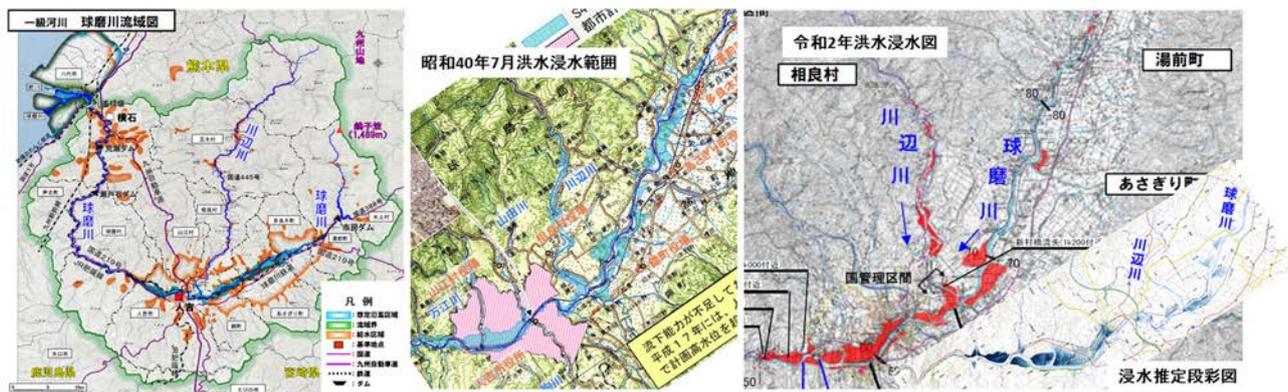
図 10.6 人吉市上流の浸水区域の変化. 左：浸水想定区域，中央：1965 年出水時の浸水区域  
右：2020 年出水時の浸水区域（国交省資料，国土地理院浸水推定段彩図）

図 10.6 の左に示す球磨川流域図には浸水想定区域図が水色で記入されている。また中央には、現在の治水計画の対象となった 1965 年出水での浸水域を拡大して示している。なお紙面節約のために両図の方位を少し変えている。両者で浸水範囲はほぼ同じであることがわかる。本川沿いの浸水域は、川辺川合流点の下流と上流に分かれており、面積的には上流側が大きかった。

さて、上流域での浸水範囲の縮小は、以前は上流で滞留していた水量が流下したことを意味している。一方、人吉市街地の下流は長区間にわたり峡谷であるため、洪水は峡谷部入り口で塞き上げられるから、上流からの水量の増加が人吉での水位上昇に直結する。したがって今次出水での人吉市内における未曾有の水位上昇の一因として、川辺川合流部より上流の本川沿い氾濫原の開発が考えられるであろう。

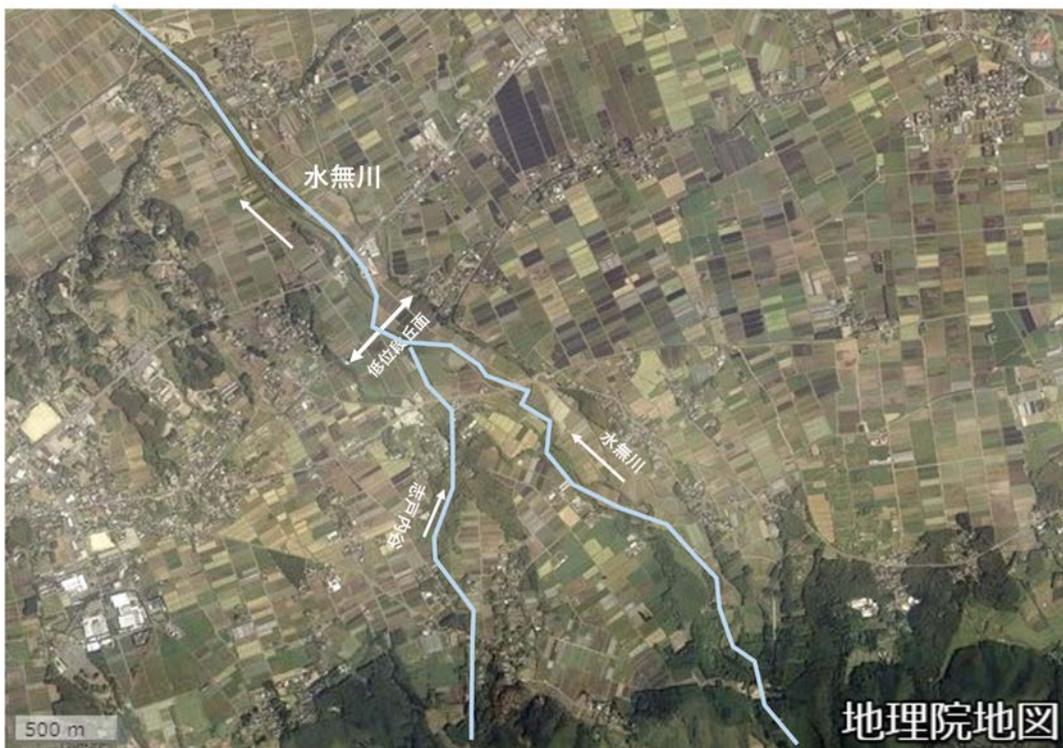
図 11.2 水無川平地部の状況

水無川は大平山を水源に錦町を流下する，流域面積 20.6 km<sup>2</sup>の球磨川の左 2 次支川である(図 11.2)．流域の約 7 割は山地で，残りの 30%は平地でその大部分は農地である．水無川には左支川として志戸内谷が流下している．水無川は河岸段丘を形成しており，低位段丘面には，ほとんど家屋がなく，家屋は高位段丘面に立地している．志戸内谷沿いの低位段丘面は樹林帯となっている．

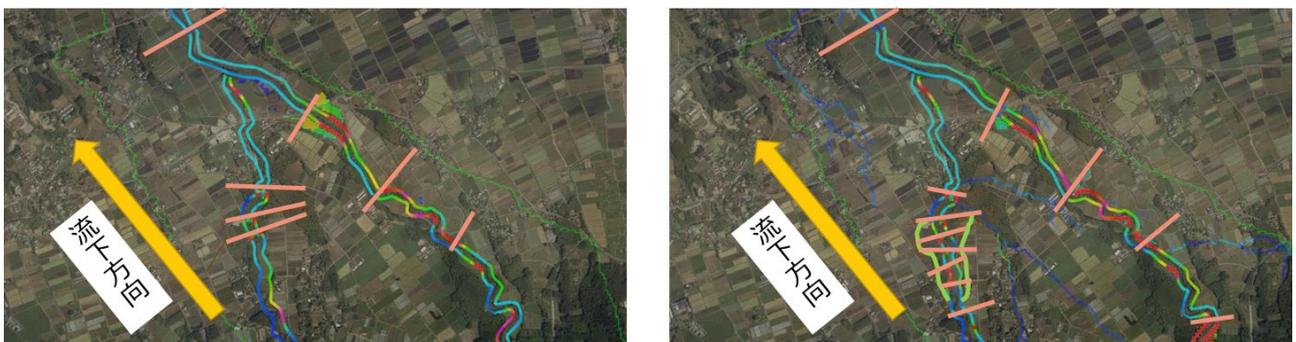
図 11.4 左 シナリオ 2 右 シナリオ 3 ピンクのラインがもたせ堤

00 から 7 月 5 日 0 : 00 までの球磨川流域における雨量データを基に極端豪雨時の降雨シナリオを作成している。マニングの粗度係数は、河川では原田ら(2012)を参考に一般河道粗度 0.033 と設定し、氾濫域における氾濫モデルでの粗度係数は橋本(1978)を参考に山地を 0.050、水田を 0.040 と設定した。浸水を山地と水田のみに抑えるため、氾濫域ではそれらの粗度係数のみ与えている。今回検証するスリット形状のもたせ堤は、河川モデル内でスリットを作成し、氾濫モデル内で無限の高さの堤防を作成している。スリットの幅は水無川で 4m、志戸内谷川で 2m に設定し、高さは水無川で 10m、志戸内谷川で 4m に設定している。比較対象はシナリオ 1: 現況、シナリオ 2: もたせ堤を設置(図 11.4)、シナリオ 3: もたせ堤をさらに増加して設置(図 11.4)の 3 シナリオである。

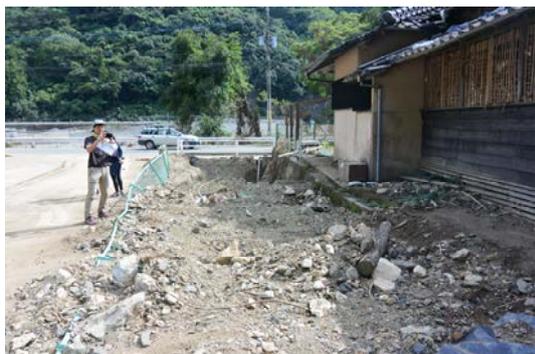
球磨川本線沿いで一見すると洪水被害に見えるが実は土砂も流入している所が多数見られた。図12.1のP1における写真を写真12.1に、図12.1のP2における写真を写真12.2に示す。これらの地点では洪水と土砂災害が起こったと考えられる。

写真 12.1 P1 における洪水と土砂災害の被災状況

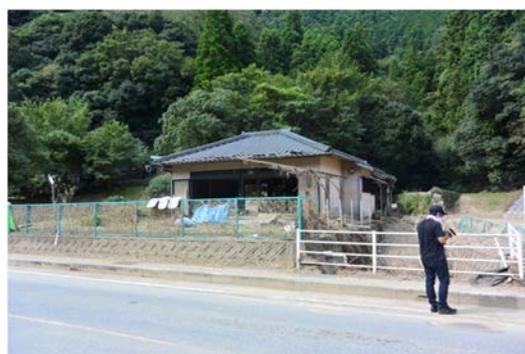
写真 12.2 P2 における洪水と土砂災害の被災状況

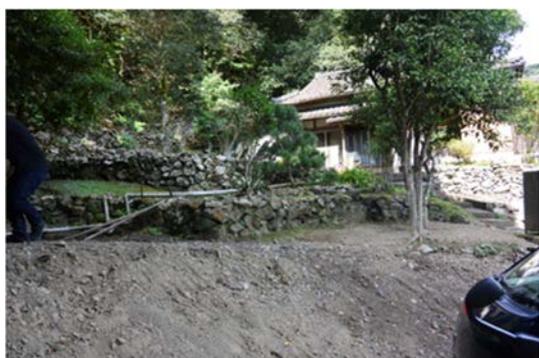
さらに図12.1のP4における写真を写真12.3、写真12.4に示す。この地点は本線沿いの民家であるが、聞き取りによれば道路側の写真12.3に示すように手前の駐車場が土砂で埋まったとのことである。さらに、民家の横の斜面は写真12.4に示すように、下草はほとんど消失していた。

写真 12.3 P3 における土砂災害の被災状況  
民家の前に土砂が堆積している。

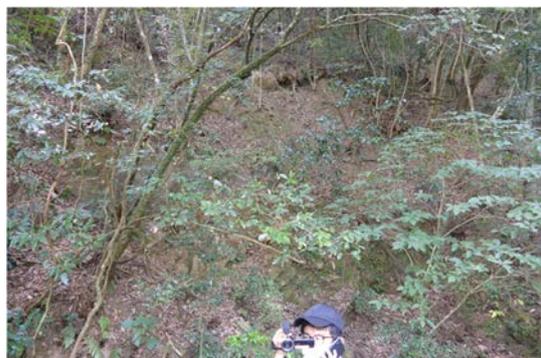
写真 12.4 P3 における土砂災害の被災状況  
民家の横の広葉樹林には下草があまり生えていない。

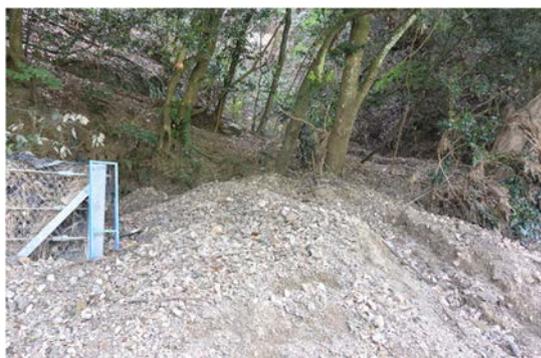
図12.1のP5における写真を写真12.5に示す。この地点は道路の横に崖があり、至る所で礫が堆積していた。

写真 12.5 P4 における土砂災害の被災状況  
至る所に礫が堆積している状況がみられた。

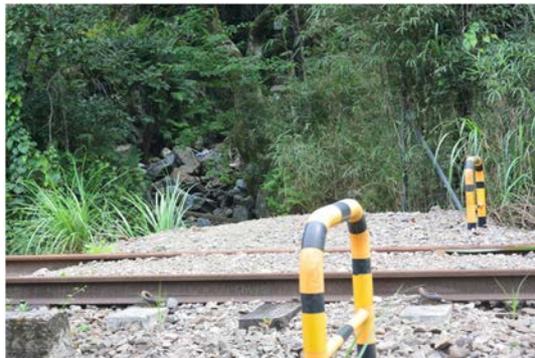
図12.1のP5付近における写真を写真12.6に示す。この地点は球磨川鉄道であり、肥薩線の時代から112年目にして洪水のみならず土砂災害でも大きな被害を受けた。

写真 12.6 P5 付近における土砂災害の被災状況  
球磨川鉄道は洪水のみならず土砂災害でも大きな被害を受けた。

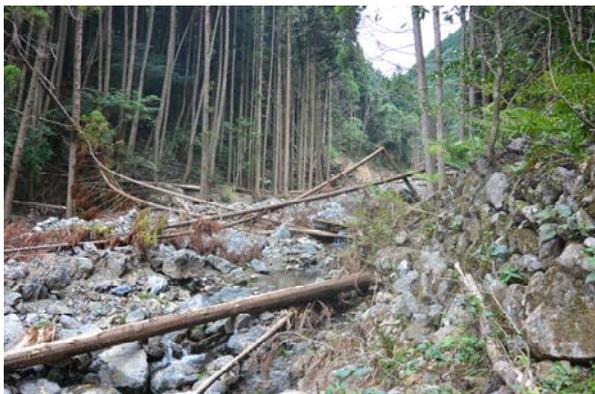
に示す。この地点は支流の行徳川の溪流横に畦畔林がかなり倒され流木となっていた。2021年2月28日の調査では、この畦畔林は東京大学演習林の蔵治光一郎教授により、細くて高い上に単位面積当たり2500本はありそうだという事実から、施業放置林（いわゆる「もやし林」）と判断された。このような支流の上流への調査を進めることで、土砂崩壊がかなり起きている事実が明らかになると推定されるが、道路も崩壊しているため復旧次第、順次調査が必要である。

写真 12.7 P6 における土砂災害の被災状況もやし林となった畦畔林。

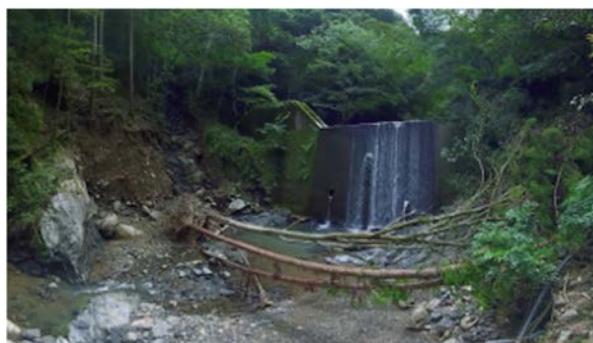
図 12.1 の P6 より上流を写真 12.8 に示す。写真 12.8 に示すように砂防ダム（治山ダムの可能性もあり、未確認）の側岸から抜けた土砂が下流を襲ったものと考えられる。

写真 12.8 P6 の上流に砂防ダムが設置されていたが、左の側岸から土砂が抜けていた。

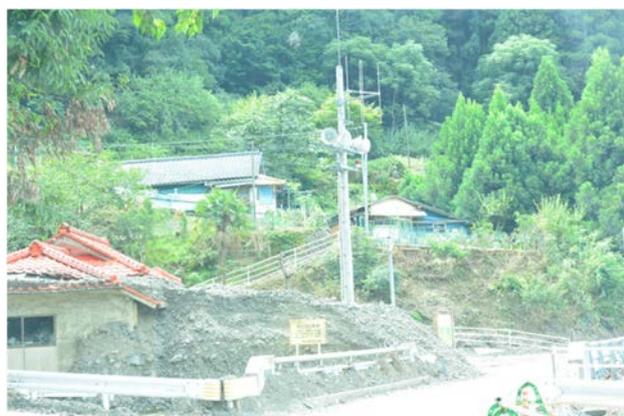
写真 12.9 P7 における土砂災害の被災状況支流から流出した礫が本川まで到達していた。

図 12.1 の P7 における写真を写真 12.9 に示す。この地点は三坂であり、支流から流出した礫が本川まで到達しており、民家が礫で埋まっていた。

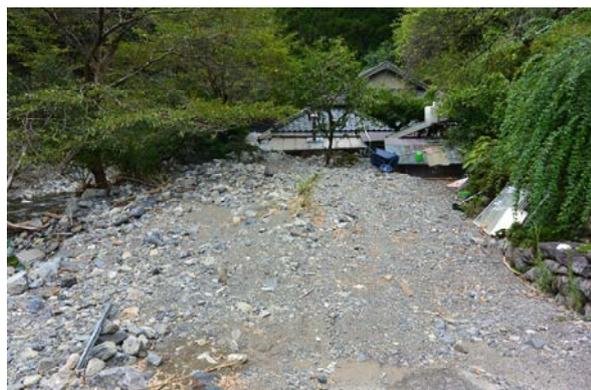
図 12.1 の P8（市ノ俣川中津道集落）における写真を写真 12.10 に示す。この地点には支流の市ノ俣川の溪流横に建っている民家があり、礫で埋まっていた。

写真 12.10 P8 における土砂災害の被災状況支流の溪流も礫が堆積していた。

九州北部豪雨で被災した赤谷川および白木谷川の状況を写真 12.12 および写真 12.13 に示す。これらでは砂やシルトが多く流出していた。これに対し写真 12.10, 12.11 では明らかに礫が多い。これは地質の違いなのかそれとも他の原因なのか今後調査が必要である。

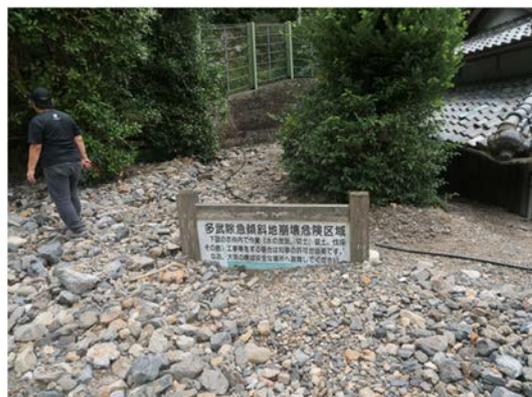
図 12.1 の P9 における写真を写真 12.11 に示す。この地点は多武除急傾斜地崩壊危険区域であり、支流から流出した礫が本川まで到達しており、支流端沿いの民家や傾斜地崩壊危険区域を示す看板までが礫で埋まっていた。

写真 12.11 P9 における土砂災害の被災状況多武除急傾斜地崩壊危険区域の看板が埋もれている。

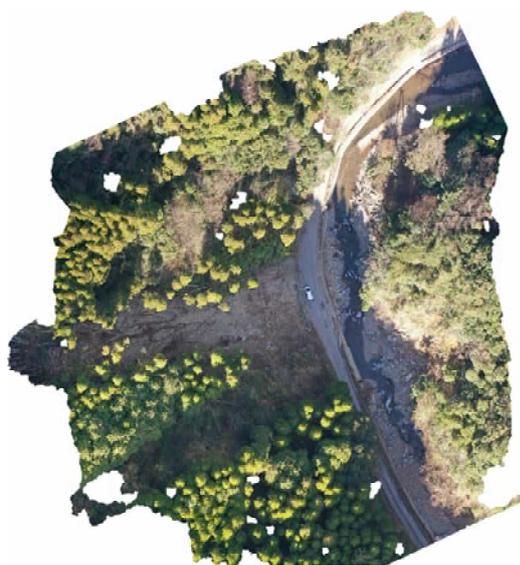
図13.5 斜面崩壊地オルソ画像(万江川、M-6地点他)

図13.5に崩壊地オルソ画像の一例を、また取得された崩壊地の位置図を図13.6にそれぞれ示す。また、表13.3に各崩壊地の面積と推定される流木発生量を示す。この流域で最大の崩壊はM-6地点で $A=0.159\text{ ha}$ ,  $V=87.2\text{ m}^3$ であった。流域で発生した合計流木量は $320.7\text{ m}^3$ と見積もられた。

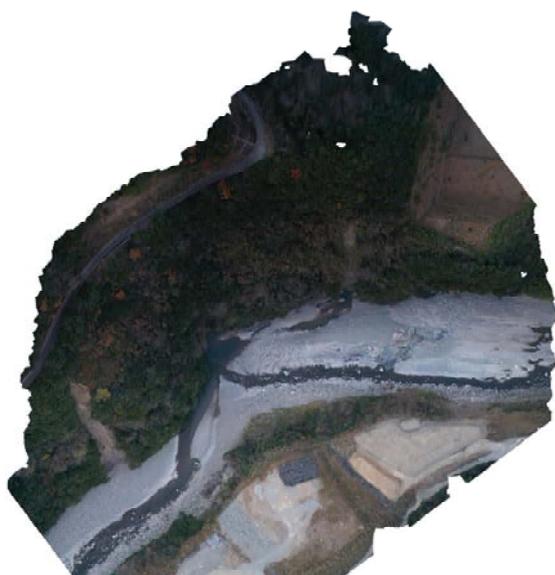
図 13.7 斜面崩壊地オルソ画像（川辺川. K-3 地点他） 図 13.8 崩壊地位置（川辺川流域）

図 13.7 に崩壊地オルソ画像の一例を、また取得された崩壊地の位置図を図 13.8 にそれぞれ示す。また、表 13.4 に各崩壊地の面積と推定される流木発生量を示す。中流域までで最大の崩壊は K-3 地点で A=0.086 ha, V=47.4 m<sup>3</sup>であった。川辺川本川中流域までで発生した流木量は 104.9 m<sup>3</sup>と見積もられた。

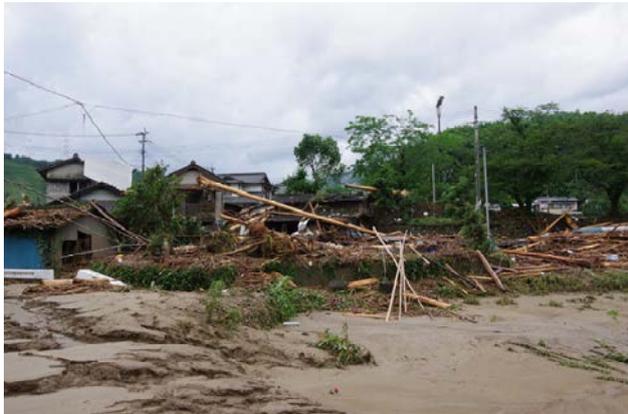
し、家屋を破壊した様子が見られた（図 13.9）。また、ドローンで撮影した写真によって流木が小川右岸側の渡小学校横の道路や周辺の家屋に堆積している様子が見られた（図 13.10）。これらの流木は堆積

図 13.9 流木被害状況（渡地区、2020/7/7 撮影）

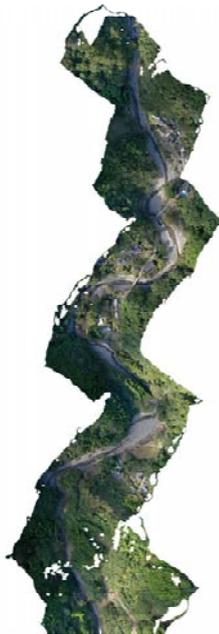
図 13.11 斜面崩壊地オルソ画像（小川、O-16 地点他）

図 13.11, 12 に崩壊地オルソ画像の一例を、また取得された崩壊地の位置図を図 13.13, 14 にそれぞれ示す。また、表 13.5 に各崩壊地の面積と推定される流木発生量を示す。この流域で最大の崩壊は O-16 地点で  $A=0.109$  ha,  $V=60.1$  m<sup>3</sup> であった。流域で発生した合計流木量は 442.9 m<sup>3</sup> と見積もられた。表 3.1 に示された小川の流木量より大きいのが、これは本川まで到達して流下した分が加わるためと推測される。

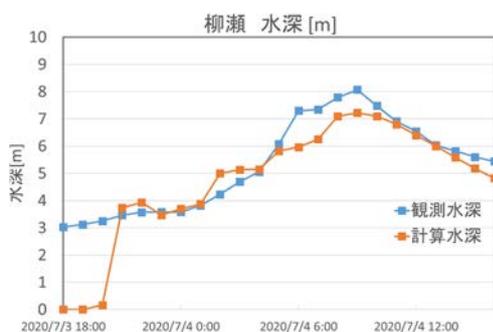
図 14.5 計算・観測水深（柳瀬）

本流の多良木, 人吉, 川辺川の柳瀬地点である。観測水深が2次元計算水深のどの位置に該当するのか厳密には不明なため, 必ずしも同じ地点の比較をしていない可能性があるが, 参考として示す。これにより柳瀬, 多良木, 人吉については比較的良く観測を計算結果は再現していることが見て取れる。なお, 初期時刻については水がないので水深がゼロである。

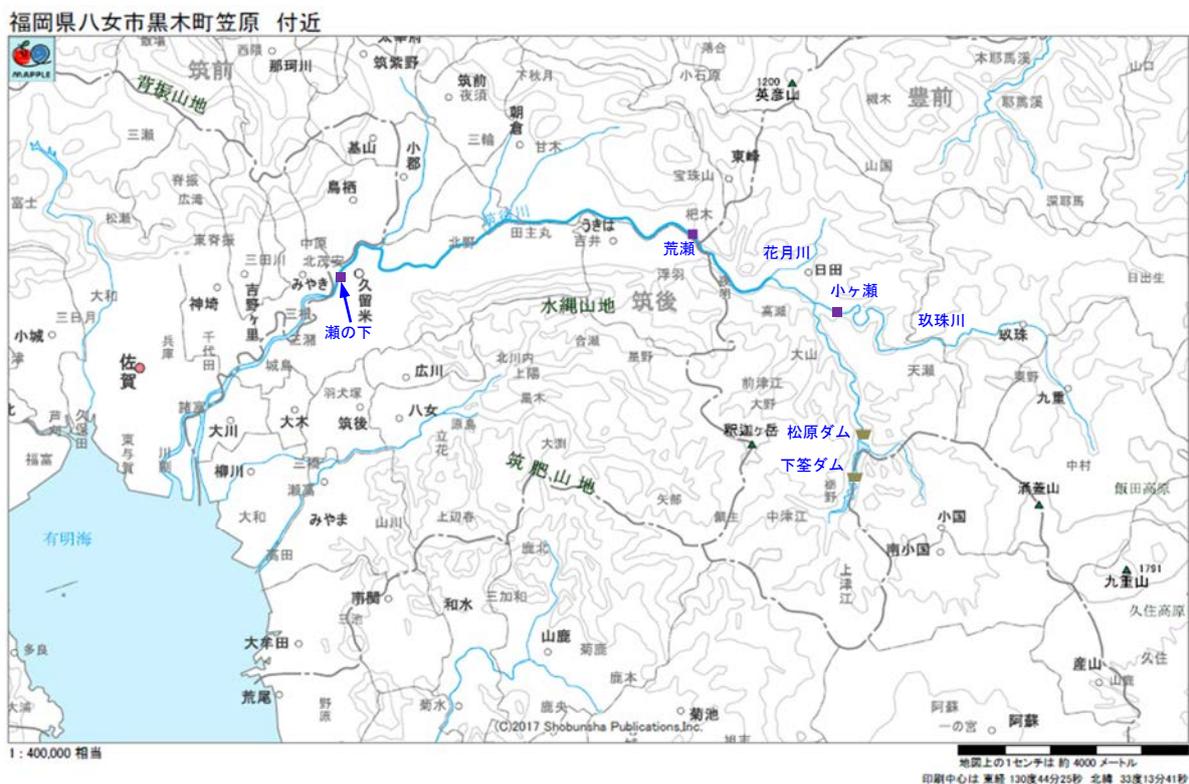
図1.1 筑後川水系

筑後川は九州最大の一級河川であり、幹川流路延長143km、流域面積2,860km<sup>2</sup>を持つ(図1.1)。坂東太郎(利根川)、四国三郎(吉野川)とならび筑紫次郎と称される我が国有数の大河川で暴れ川である。流域は熊本県阿蘇郡瀬の本を源流とし、大分県、福岡県、ならびに佐賀県をまたぐ。沿線の主要な都市として、日田市(人口64,043人(R2/12/1現在))、久留米市(304,672人)、鳥栖市(73,968人)、大川市(33,425人)、ならびに佐賀市(231,723人)がある。流域内の平均年間降水量は約2,140mmであり、全国平均値(1,560mm)の約1.4倍である。特に、松原・下笠ダムの上流域は多雨地帯であり3,000mmを超える箇所もある[国土交通省(2018)]。現在の河川計画(平成30年に更新)では、基準点である荒瀬地点の整備方針流量が10,000m<sup>3</sup>/s、整備計画流量が6,900m<sup>3</sup>/s(うち河道への配分流量は5,200m<sup>3</sup>/s)となっている。

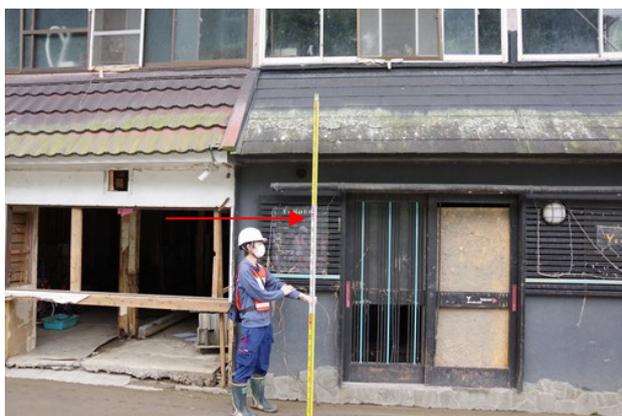
写真 1.1 天ヶ瀬での洪水痕跡

この既往最大洪水により、日田市天ヶ瀬町においてははん濫が発生し、1名の方が犠牲となった。なお、筑後川での死者はこの1名のみである。天ヶ瀬は玖珠川両岸に温泉宿が連なる観光地で、谷底河川を形成している。今次水害では左岸の温泉街を通る道路面から2m程度の浸水深を記録しており（写真1.1）、道路上を高速流が通過した。また、新天ヶ瀬橋が落橋した（写真1.2）。谷底河川を高速で流れる被災形態は、今次豪雨での球磨川中流部でも起こっているが、宅地等のかさ上げや河道の拡幅にも限界があることから、対策が難しいと考えられる。

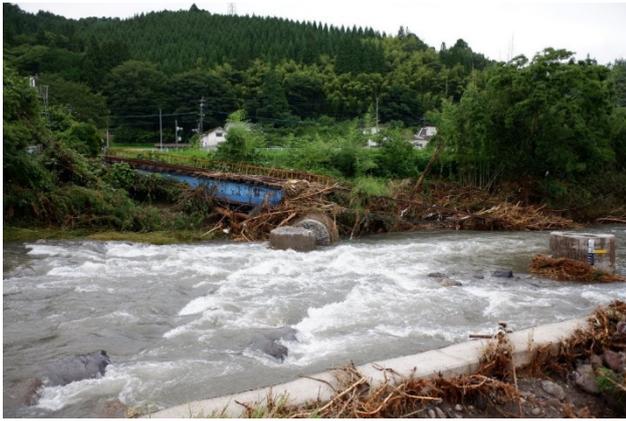
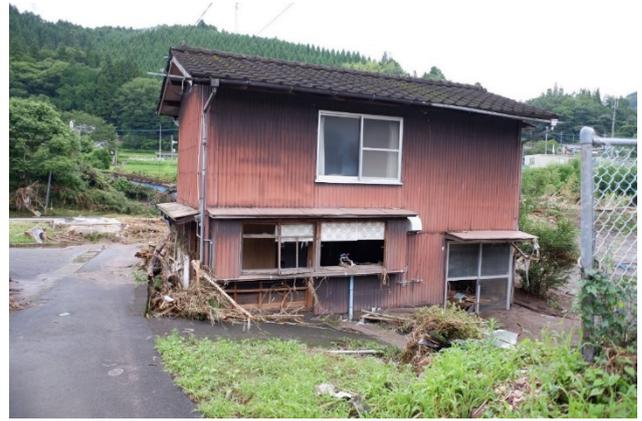
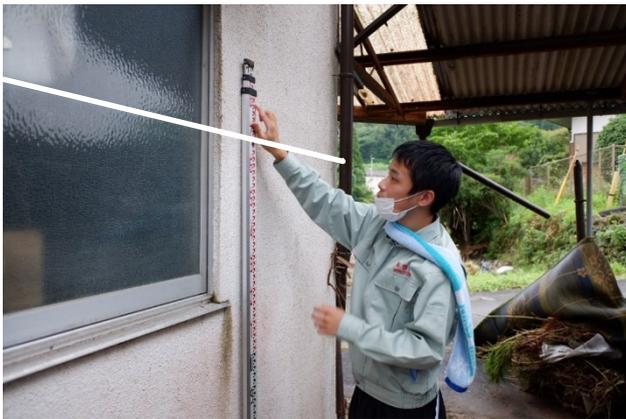
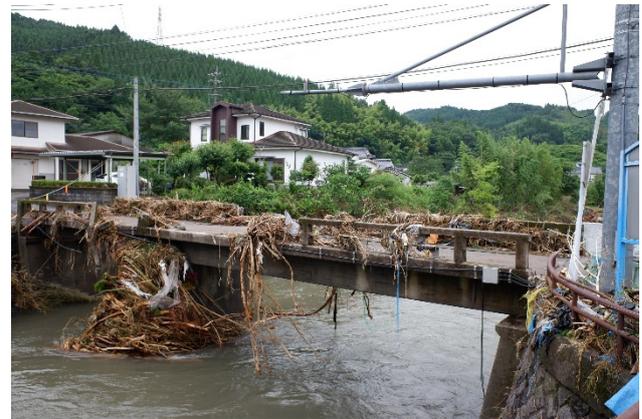
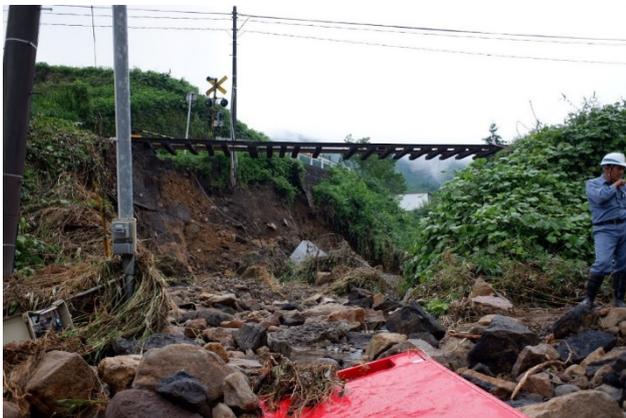
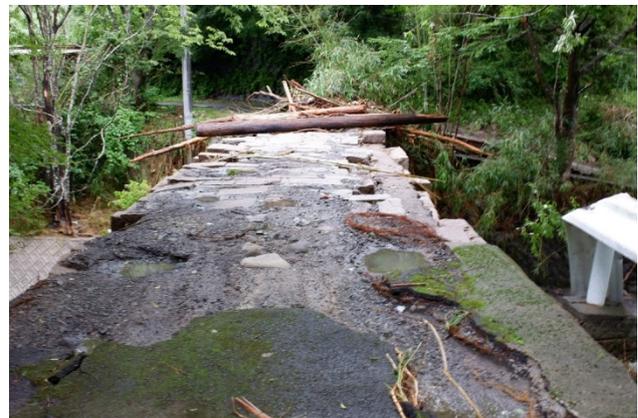
図 4.3 野上地区における被災状況

図 4.3(a)に示すように JR 久大本線の第二野上川橋梁が流失するとともに付近では路盤が崩壊した(大分合同新聞)。この橋梁の流出により久大本線は 2021 年 2 月 28 日まで運休となった。図 4.3(b)に示す住宅は第二野上川橋梁の住宅である。この住宅では一階部分でほとんどの家財が流失していた。図 4.3(c)は第二野上川橋梁付近の集会場における浸水痕跡調査の様子である。この地点における痕跡水深は 165 cm であった。図 4.3(d)は地区の中心部の寺田橋の様子である。寺田橋では高欄が流失しており通行止めとなっていた。その一方で、橋脚、高欄等に流木は認められず、ヒアリングでも流木の流出は少なかったという証言が得られた。図 4.3(e)は右田地区における JR 久大本線の路盤流失の様子を示している。この盛土部分は下に通された暗渠を通じて河川水を流していたが、暗渠の流水能力を超えた河川水が線路の上を越流した結果、盛り土が崩壊したと考えられる。図 4.3(f)は高欄と路盤が流失した妙見橋の様子である。妙見橋は 1898 年に架設された石橋で、橋長 18.6m、橋幅 4.5m、径間 13.2m の単アーチ構造となっている。妙見橋を含む 4 基の石橋は野上石橋群として九重町有形文化財に指定されている(岡崎, 2007)。妙見橋付近で住民にヒアリングしたところ、妙見橋が損傷するような水害は少なくとも過去 50 年は発生したことがないという証言を得られた。

(a) 野上川第二橋梁の流失

(b) 野上川第二橋梁付近の被災した住宅

(c) 野上川第二橋梁付近の浸水痕跡調査

(d) 高欄が流出した寺田橋

(e) JR 久大本線の路盤の流出

(f) 高欄と路盤が流失した妙見橋
