# 令和2年7月九州豪雨災害 調査団報告書

土木学会水工学委員会

令和2年7月九州豪雨災害調査団

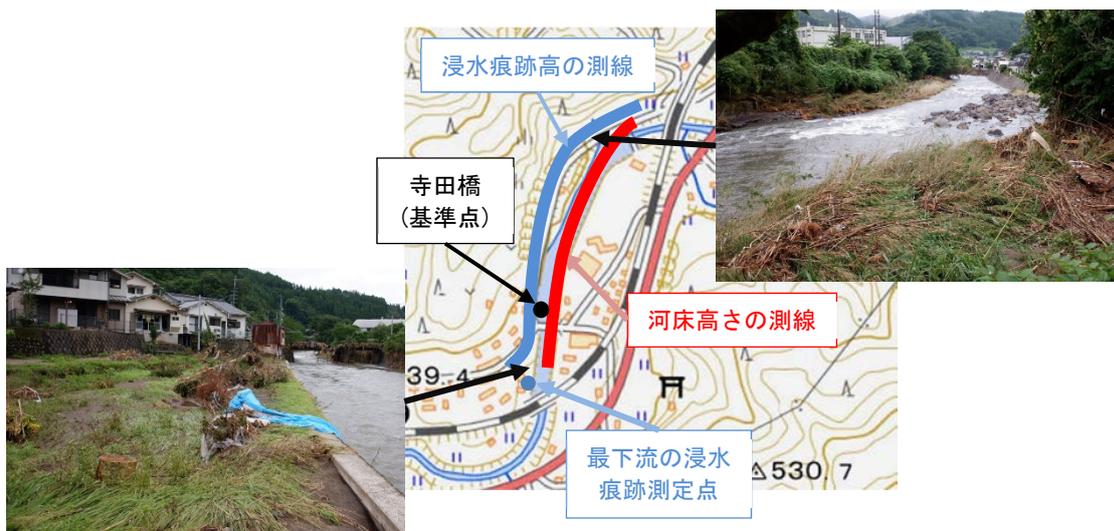
(b) 基準点，測線および漂流物等の様子

7 月 12 日に野上地区において行った浸水痕跡調査の結果を図 4.4 に示す。この調査で標高の基準は寺田橋の左岸側の道路面上としている。河床高は寺田橋より下流側は実測、上流側は国土地理院の DEM データから読み取っている。地盤高と浸水痕跡高は図 4.4(b)で示すように道路沿いに測定した。また浸水痕跡高の最下流の点のみが道路から離れた点で測定したので、最下流の点では浸水痕跡高が地盤高より低くなっている。

浸水痕跡は寺田橋から上流に 250 m 付近までの範囲で認められた。図 4.4(a)から  $x=250$  m 付近での浸水痕跡高が地面から 2 m 程度の高さとなっており、洪水の水深が最大となっている。ここから下流に向かって地盤と並行に浸水痕跡高は下がっている。しかし、 $x=50$  m 付近から急速に水位が低下している。これは河床高の低下によるものと考えられる。また、図 4.4(b)の写真から測線の上流では植生が湾曲部

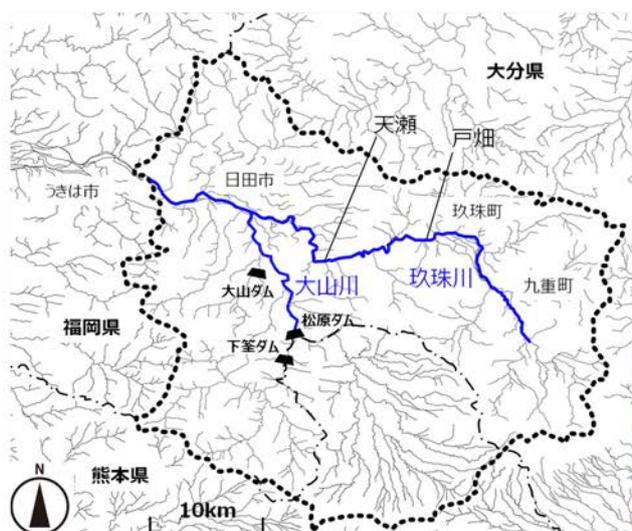
図 5.1 玖珠川の流域図

図5.1に玖珠川の流域図を示す。玖珠川は筑後川流域の最上流部に位置する支川で、大分県玖珠郡九重町、玖珠町および日田市を流れる。河川延長は56km、流域面積は529km<sup>2</sup>であり、日田市街地のの上流において大山川と合流して三隈川となる。ここでは、氾濫被害が発生した玖珠町戸畑地区と日田市天瀬地区を調査対象とした。両地点間の流下距離は約12kmである。

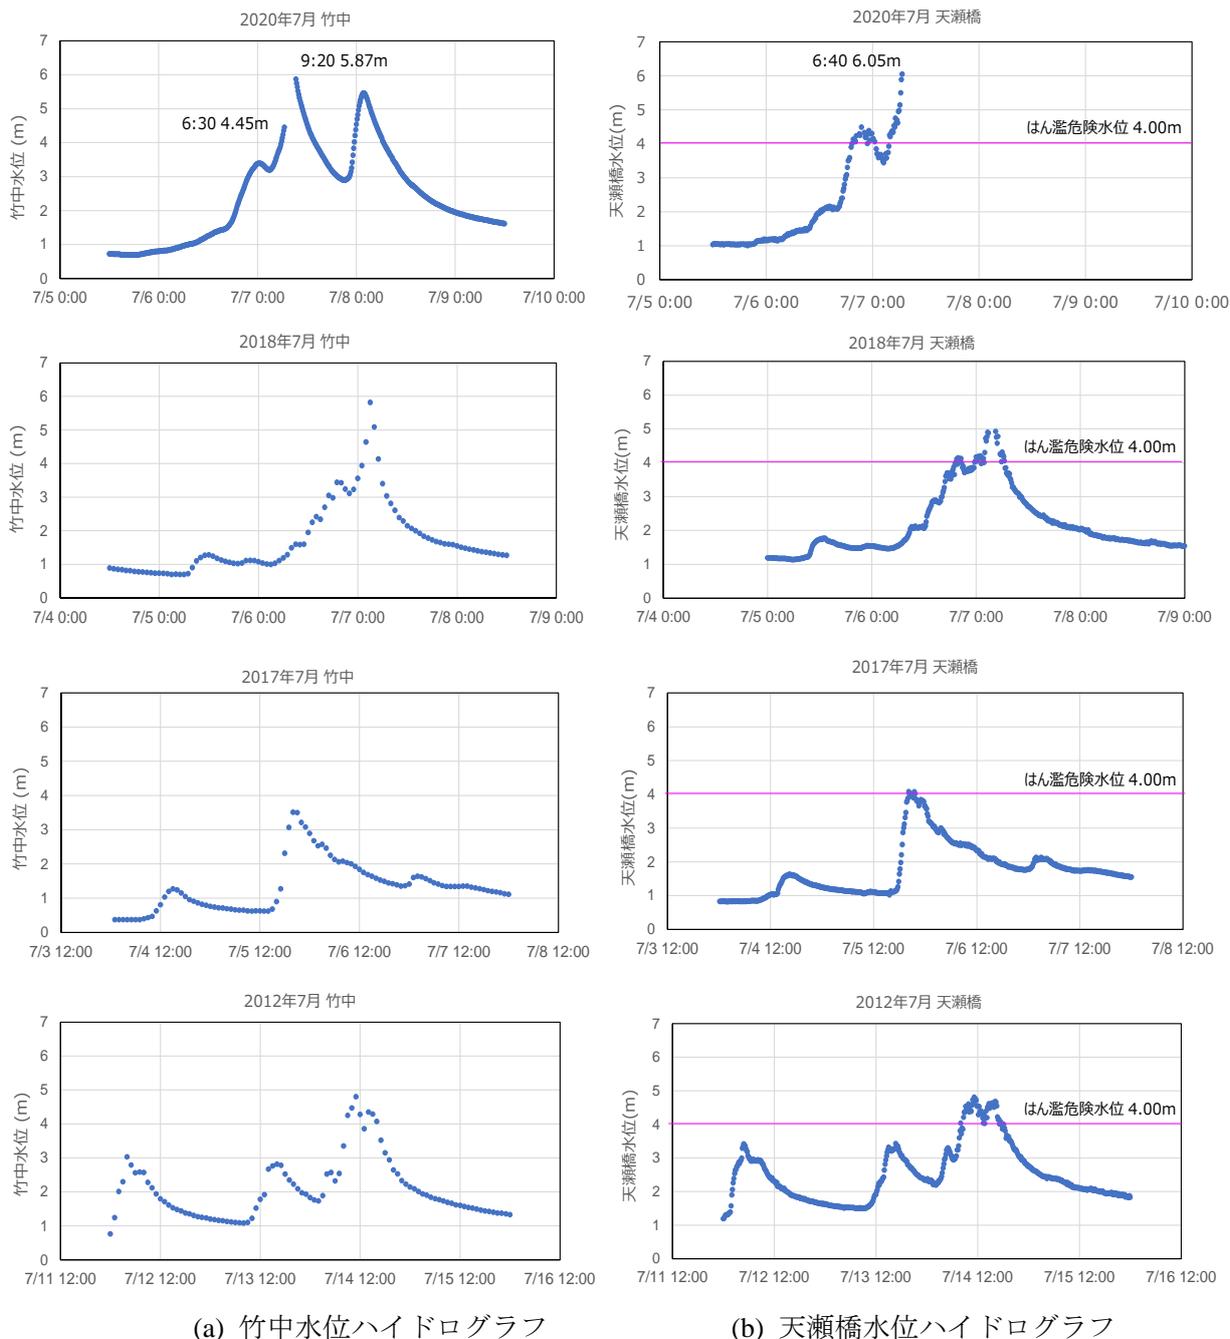
図 5.3 近年 4 回の出水時における竹中，天瀬橋の水位ハイドログラフ

図 5.3 に国が管理する竹中(玖珠町戸畑)と大分県が管理する天瀬橋(日田市天瀬)における水位ハイドログラフを示す。また、近年発生した豪雨発生時と比較するため、2018年(平成30年西日本豪雨)、2017年(平成29年7月九州北部豪雨)および2012年(平成24年7月九州北部豪雨)の水位ハイドログラフも合わせて示す。図より、竹中と天瀬地点は区間距離が約12kmと近いこと、洪水波形が類似していること、2012年から2018年までの計3回の出水の中では2017年出水が比較的小さく、2018年出水のピーク水位が最も大きかったこと、2020年出水は、それをさらに上回る規模であったことがわかる。特に、2020年出水では7月7日の朝方に竹中および天瀬橋水位観測所のピーク付近の水位が欠測となっており、天瀬橋においては2021年2月現在でも閉局となっている。

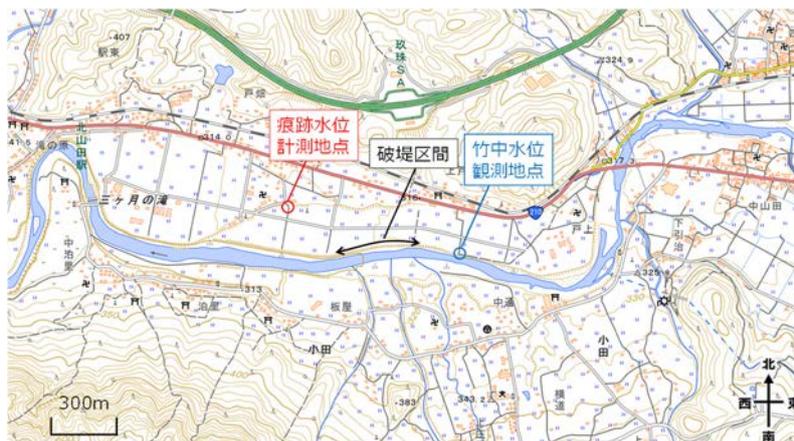
図 5.4 玖珠町戸畑地区(竹中水位観測所)付近の平面図

図 5.4 に玖珠町戸畑地区付近の平面図を示す。この区間には国が管理する竹中水位観測所(大山川合流部から 24.8km 上流地点)がある。河川沿いには田畑が広がり、民家は川から少し離れた高台に多く建てられている。図 5.5 に UAV で上空から撮影した氾濫痕跡を示す。右岸側の竹中水位観測所の下流約 200m 区間において越流し、裏法肩の侵食が進行して破堤が発生しており、堤内地に土砂が堆積しているのがわかる。近隣住民の方に洪水痕跡について聞き取りを行ったところ、図 5.6 に示すように高台の住居に上る坂道の途中に7月7日と翌日8日の痕跡が詳細に記録されていた。RTK-GNSS を用いて標高の計測を行ったところ、それぞれ 309.98m および 309.42m であった。国土交通省水文学質 DB によれば、竹中水位観測地点のゼロ点高が 304.58m であることから、約 600m 下流側の地点においても水位標の

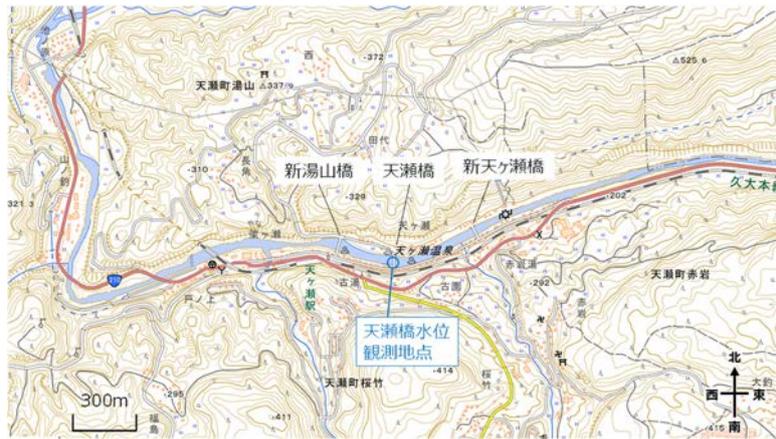
図 5.8 日田市天瀬地区(天瀬橋水位観測所)付近の平面図

図 5.8 に日田市天瀬地区(天瀬橋水位観測所)付近の平面図を示す。5.3 で示した玖珠町戸畑地区から約 12km 下流にある。約 2km の区間の河川沿いに温泉街があり、ホテルや飲食店が軒を連ねている。図 5.9 に日田市天瀬地区のオルソ画像を示す。橋梁は下流側から新湯山橋、水位計が設置されている天瀬橋、宿泊施設(成天閣)の吊橋、新天ヶ瀬橋がある。上流にあった青いトラス橋の新天ヶ瀬橋は、ピーク水位付近と考えられる 7 月 7 日午前 7 時から 7 時 30 分の時間帯に約 100m 下流に流された。また、新天ヶ瀬橋の上流左岸の民家において、民家の女性が流されたと日田署に通報(7 時 50 分頃)があった。

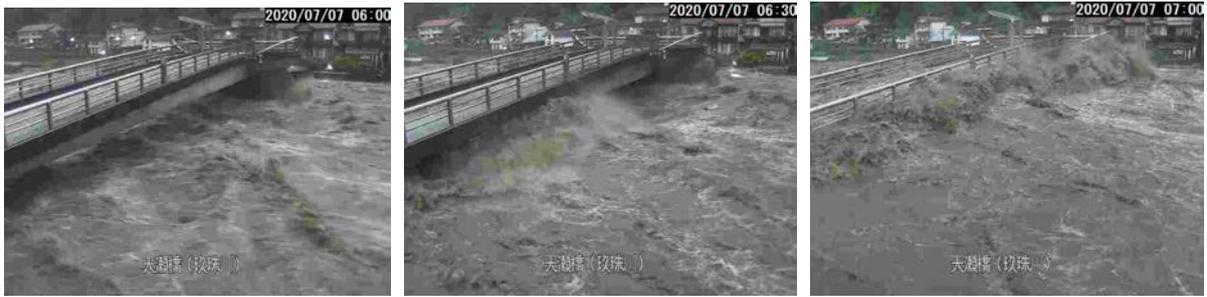
図 5.10 ピーク水位直前の天瀬橋 CCTV カメラ画像(大分県より提供)  
(左側より 6時, 6時30分, 7時の状況)

図 5.10 に大分県から提供いただいたピーク水位直前の天瀬橋 CCTV カメラ画像(7 月 7 日 6 時, 6 時 30 分および 7 時)を示す。10 分間隔で画像が取得されているが、図中の 7 時の画像が最後のもので、7

時 10 分以降の画像は機器の故障により取得できていない。しかしながら、SNS 上では 7 時以降のもの  
と見られる天瀬橋に濁流が乗り越えている画像も確認されていることから、新天ヶ瀬橋が落橋したと言  
われている 7 時から 7 時 30 分の時間帯にピークになったと推察される。

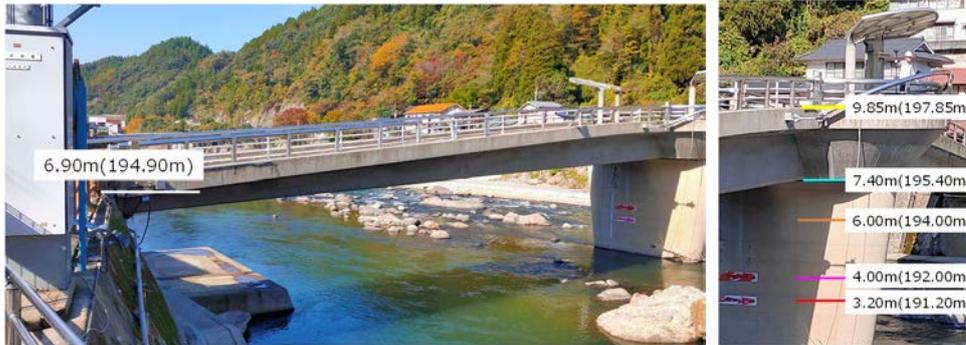
図 5.11 天瀬橋中央部と左岸部における水位標高さと標高

図 5.11 に天瀬橋の水位標高さと RTK-GNSS で計測した標高を示す。中央部の天端高は 197.85m であ  
り、左岸詰めが 194.90m であった。CCTV カメラの画像を確認すると、6 時 20 分以降に水位が上昇して  
主桁下部に流れが衝突し始めている。この時刻の水位は 5.50m であり、6 時 40 分に 6.05m を計測した

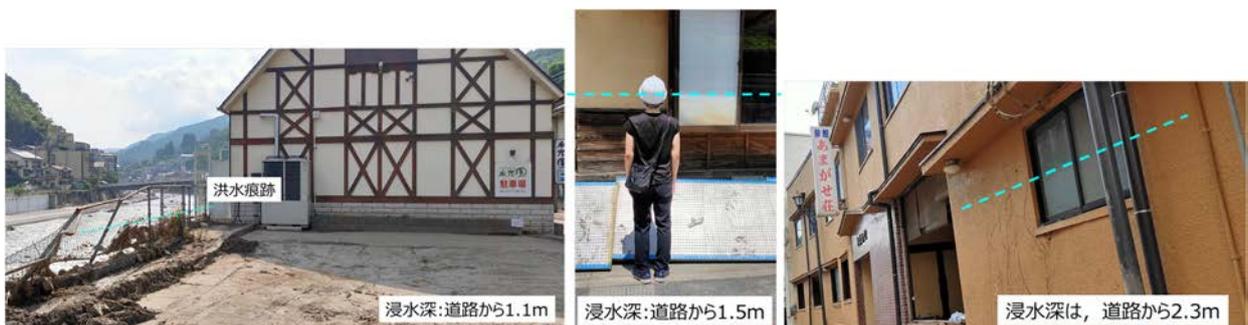
図 5.13 痕跡浸水深 (左から水光園, 山田屋, あまがせ荘)

後、欠測となっている。図 5.12 に日田市天瀬地区の地表面高(DSM)コンターを示す。Phantom4-RTK を用いて玖珠町戸畑地区で実施した写真測量と同じ条件で画像を取得し、三次元の点群データを得た。精度検証のために河川沿いで計測した地盤高データと比較した結果各地点において標高の偏差 10cm 以内の高い精度で出力されていることを確認している。図の右端から新湯山橋までの約 1.1km の縦断距離に対して、河川沿い道路の標高差は約 5.5m、すなわち 1/200 であった。図 5.13 に主要地点の痕跡浸水深の状況を示す。各地点の位置は図 5.12 に記載している。道路からの浸水深は、上流のあまがせ荘前で 2.3m、山田屋前で 1.5m、水光園玄関前および駐車場で 1.1m であり、上流から下流に向かって浸水深が小さくなる傾向が確認できる。これに関しては、当該地区の浸水状況を調査した他のグループからも同様の結果が報告されている。

図 5.16 に日田市天瀬地区における各時刻の水深の解析結果を示す。図 5.16 (a)は、7月7日6時40分の流況で、上流左岸にある駐車場等の川沿いに建物がない箇所から河川水が溢れ、道路が冠水し始めている。大分合同新聞(7月8日)の記事によれば、午前6時半前後から川が溢れ始めたとされているため、時間は概ね合っている。図 5.16 (b)には、ピークの時間帯の8時の状況を示す。図 5.13 に示した上流側のあまがせ荘および山田屋の付近の浸水深は、実測値と同程度であった。また、図 5.9 に示した天瀬地区で犠牲となった方が流された民家前の道路では浸水深が  $2\text{m}$  を超えており、流速も毎秒  $1\text{m}$  以上となっている。この付近では山側斜面と川側に宿泊施設があり、氾濫した水が狭い道路に集中するため、高流速となりやすい地形特性となっている。一方、下流にある水光園付近の浸水深は実測値よりも若干小さく、SNS にひざ下程度の冠水状況が投稿されていた天ヶ瀬駅前道路では一部が冠水するのみである。これは図 5.10 に示した天瀬橋橋梁に堰き止められた水が左右岸に溢れて流下したと考えられ、本解析ではこれらの影響を考慮できていないため、左岸下流部の浸水状況の再現性が低くなっている。しかしながら、UAV 空撮画像を用いた写真測量により詳細な地形を取得し、氾濫解析によって河川流況、川からの堤内地側への氾濫および河川沿いの幅員  $4\text{m}$  程度の狭い道路を流れる流況まで概ね再現できており、当該地区の氾濫被害の発生過程を概ね明らかにすることができた。

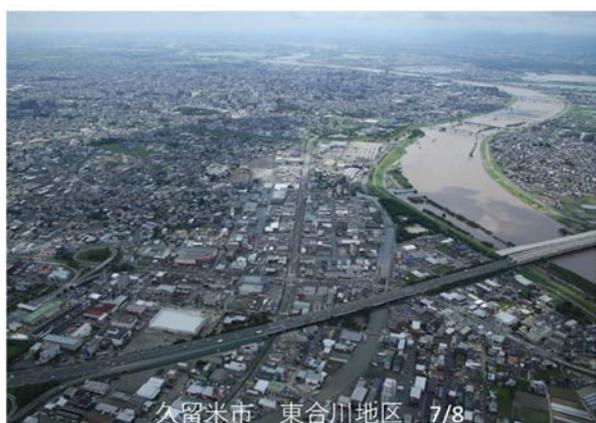
写真 6.1 久留米市東合川地区の浸水状況

久留米観測所によると7月5日18時~11日04時までの雨量は総雨量772mm,7月7日9:10までの24時間雨量360.5mmを記録しており,総雨量の約半分を占めていることがわかる.筑後川支川の大刀洗川の越水,陣屋川の溢水,金丸川の溢水,下弓削川の溢水,古川の溢水,山ノ井川の溢水や内水氾濫により多くの家屋の浸水被害が発生した(内閣府資料,2021).表6.1に令和2年7月豪雨と過去の災害を比較した表を示す.令和2年7月豪雨による被害は,床下浸水1,620棟,床上浸水が335棟,道路被害191件,河川被害37件,土砂被害7件,農産物及び施設・機械被害は16.3億円,被害面積2,412haと近年の豪雨と比べても被害が大きく,とりわけ住家被害は過去3年で最大であった.写真6.1,写真6.2に久留米市の浸水被害の様子を示す.また,久留米市・鳥栖市の浸水状況を図6.4に示す.

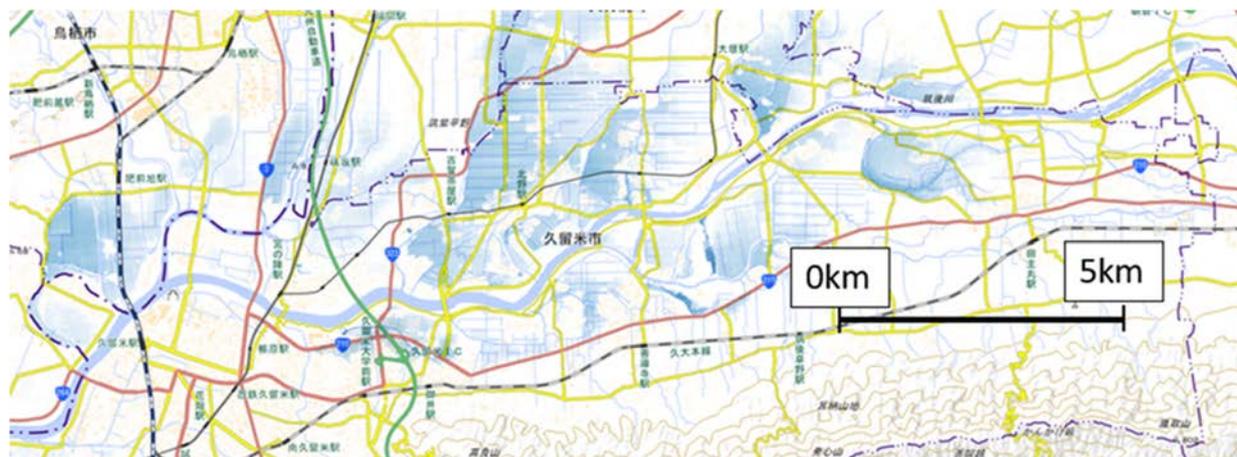
図 6.4 令和2年7月豪雨による久留米市・鳥栖市の浸水状況(国土地理院資料,2020)

一方,鳥栖市では,令和2年7月の被害は床上浸水が1戸のみ,浸水面積が約600ha(ほとんどが水田)である.宝満川支川の沼川の兩岸,大木川の左岸側の浸水はいずれも内水氾濫によるものである.

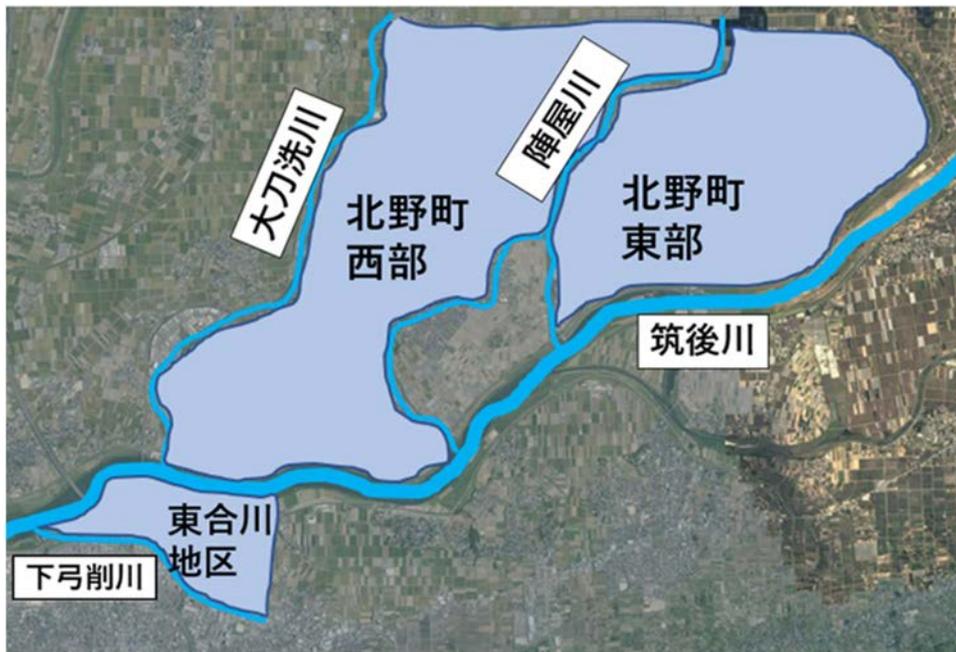
図 6.8 久留米市における内水域モデルの位置図

ポンプ排水が外水位に及ぼす影響が小さいことがわかったので、排水量を増加させることで、内水位低減の効果を明らかにすることとした。対象地区の内水域モデルを図6.8に示す。

ポンプを倍に増設した時の東合川地区の水位分布を図6.9に示す。図より東合川地区では最大で0.47m浸水深を低減することができた。東合川地区はその効果が大きく、床上浸水から床下浸水まで被害を低減することができた。また、ポンプを倍に増設することで北野町西部は0.27m、北野町東部では0.13m最大浸水深を低減することができた。しかし、ポンプの設置位置から遠ざかれば内水位の低減効果は当然のことながら小さくなる。堤内地の集水面積、ポンプ容量、流域平均総雨量などによりこの水位低減量は変わる。このことを示すために、これらの諸量を一覧にしたものを表6.2に示す。

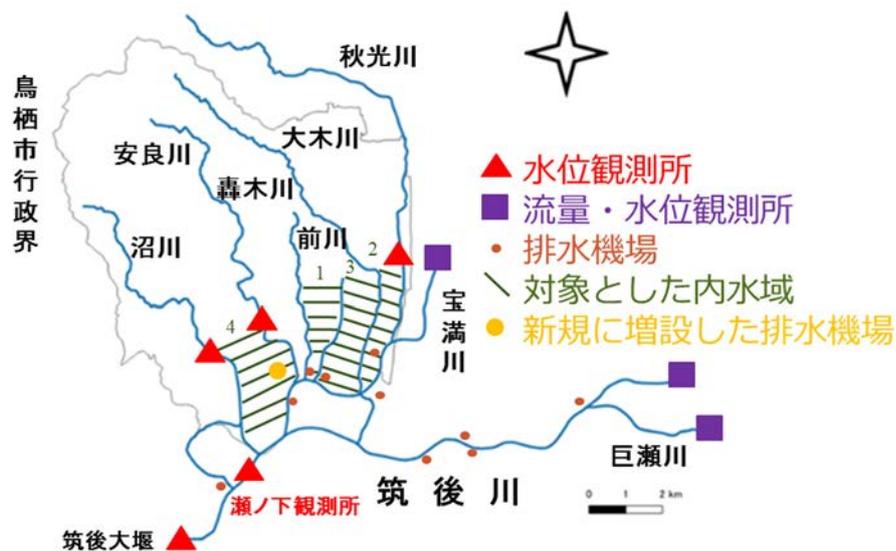
図 6.10 鳥栖市の内水氾濫解析の対象地区

前節の久留米市と同様の方法で鳥栖市についても検討した。対象地区の概要を図 6.10 に示す。

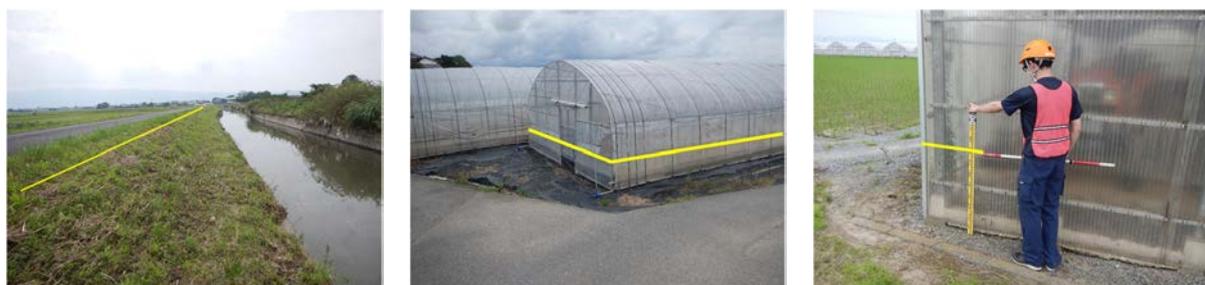
写真7.1 痕跡水位（左：図7.5中①，中：図7.5中②，右：図7.5中③）

大刀洗川および陣屋川の浸水域と数値標高モデル 5m メッシュ（国土地理院）を基に作成された標高分布を図 7.5 に示す。筑後川の氾濫平野である筑紫平野の大部分が浸水していることが分かる。浸水域は主に農地で特にビニールハウスで栽培される農作物に被害が発生しており、現地での痕跡水位調査から浸水深は約 1m 程度であった（写真 7.1）。一方、住宅は微高地に建てられていたり、基礎を嵩上げしたりしているため、浸水被害はそれほどでなかったと推察される。

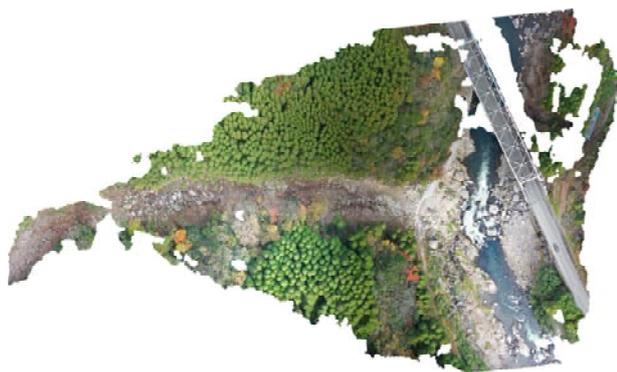
図 8.1 斜面崩壊地オルソ画像(杖立川 T-3 地点)

そこで、杖立川流域における斜面崩壊の状況を球磨川と同様な調査手法(第3編第13章を参照されたい)で、2020年11月19日に実施した。図8.1に崩壊地オルソ画像の一例を、また取得された崩壊地の位置図(後述の下釜ダム上流域も含む)を図8.2にそれぞれ示す。また、表8.1に各崩壊地の面積と推定される流木発生量を示す。

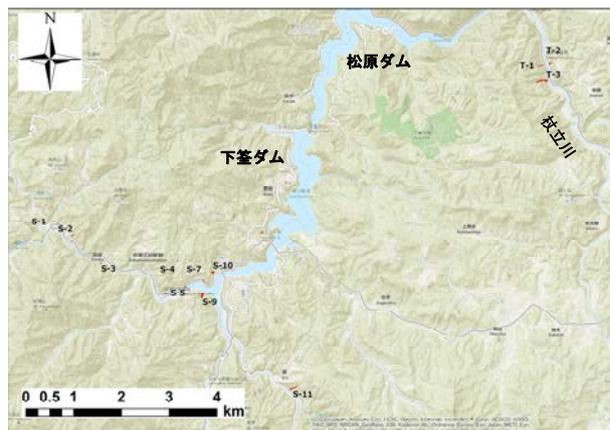
図 8.2 崩壊地位置(松原・下釜ダム上流域)

そこで, 津江川流域における斜面崩壊の状況を球磨川と同様な調査手法で, 2020 年 11 月 19 日に実施した。図 8.3, 4 に崩壊地オルソ画像の一例を示す。崩壊地の位置は図 8.2 に示している。また, 表 8.2 に各崩壊地の面積と推定される流木発生量を示す。中流域までで最大の崩壊は S-9 地点で A=0.260 ha, V=142.9 m<sup>3</sup>であった。下釜ダム集水域で発生した合計流木量は 428.7 m<sup>3</sup>と見積もられた。やはり松原ダム同様, ダムで捕捉された 16%程度であり, 他の発生源があることが推測される。

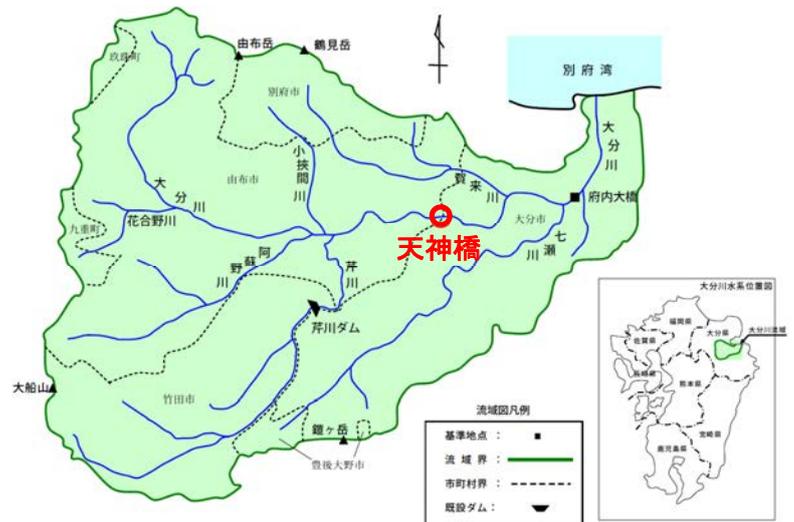
図 1.1 天神橋位置図（国交省流域図に加筆）

国交省の調査（国土交通省九州地方整備局，2020）でもこの範囲の浸水は大分川からの越水であることが報告されている。浸水被害の発生時刻は8日0時34分発生となっており、工場関係者のコメントとも一致している。また、国交省の調査において、浸水範囲は図 1.2 の赤枠と示されているが、SNS 等に投稿された情報では図中の赤矢印の方向へ道路に沿って水が流れている様子や、黒丸印地点で湛水している様子も見られた。それらの情報を考慮すると浸水範囲は赤枠の範囲よりもやや西側まで広がっていることが推測される。

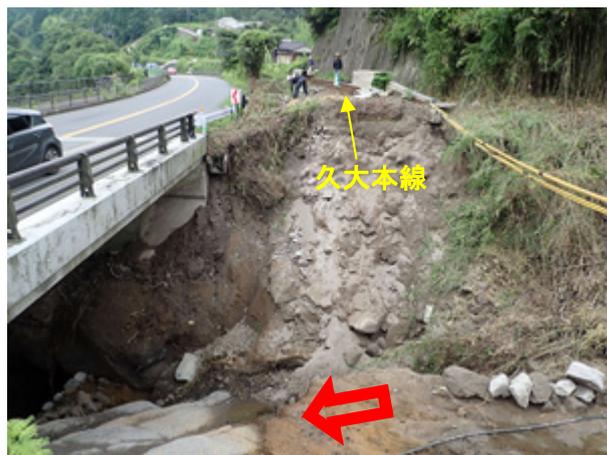
写真 1.1 庄内町櫟木の久大本線流失

本節では由布市庄内町櫟木（河口から約 22.8 km）付近の左岸における調査結果を述べる。現地調査は7月23日に実施した。位置詳細を図1.3に示す。

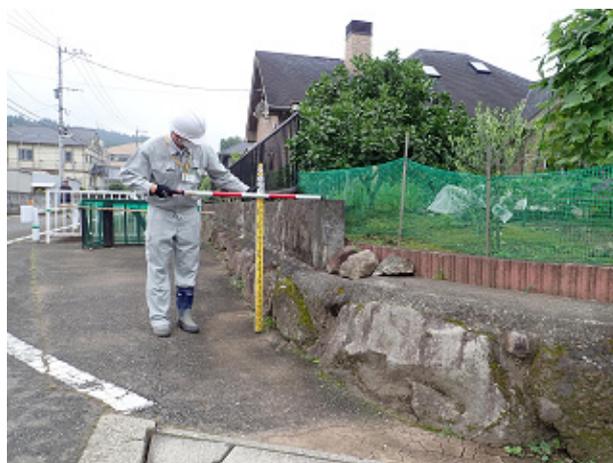
写真 1.2 湯布院町北川のB点の浸水深

本節では由布市湯布院町北川地区の浸水について、その痕跡調査の結果を報告する。現地調査は7月23日に実施した。調査内容は浸水痕跡高の計測と聞き取り調査である。図1.4に調査地で得られた痕跡と聞き取りの結果が得られた地点を示す。浸水範囲は大分川と大分川支川の宮川が合流する付近の右岸の地区である。大分川と宮川の合流部は背割堤の形状をしている。A点の住家では40cmの浸水深痕跡を確認した。A点の住民からの聞き取りでは、大分川の水位が上昇したことにより、宮川の水位が上がり、逆流したことがわかった。このとき宮川の樋

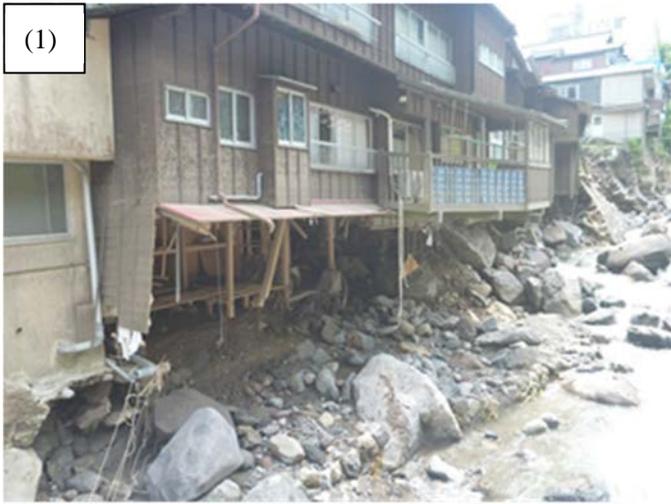
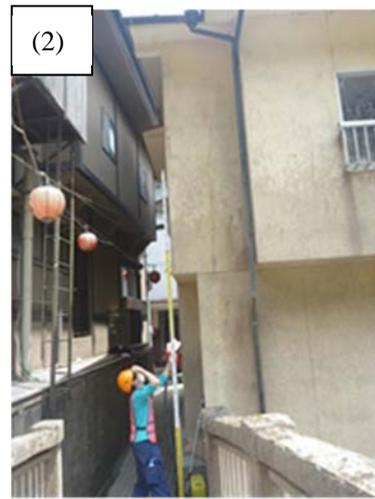
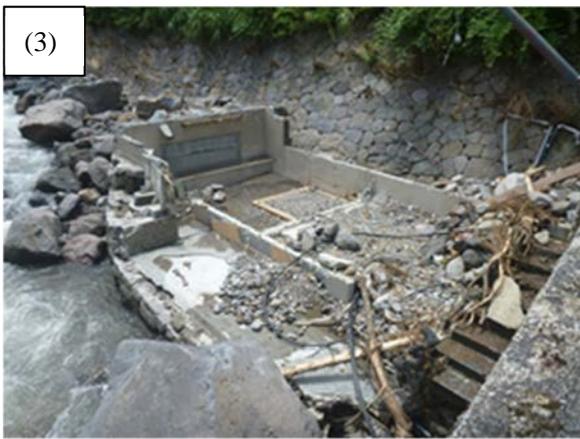
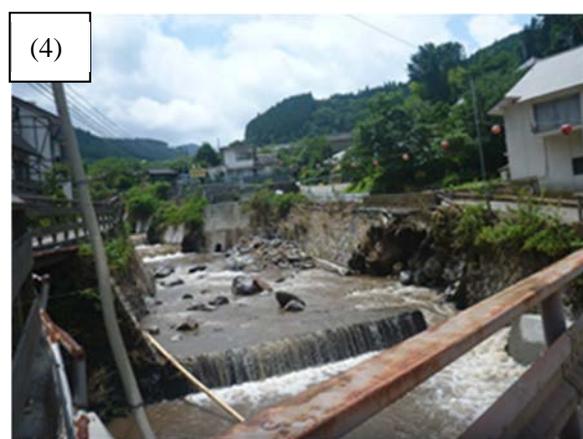
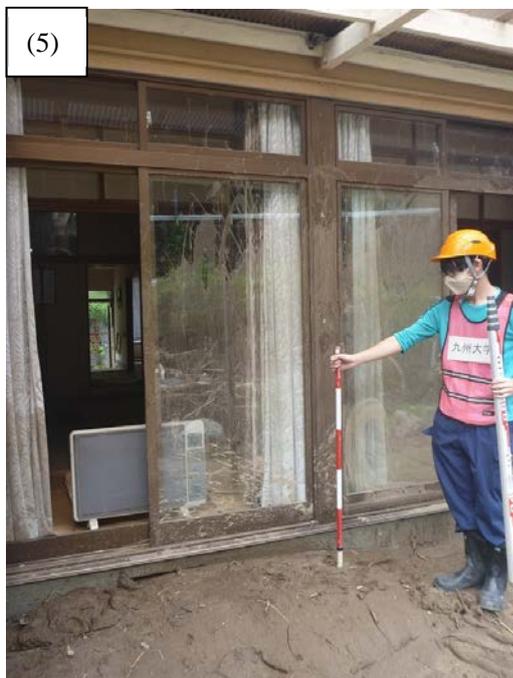
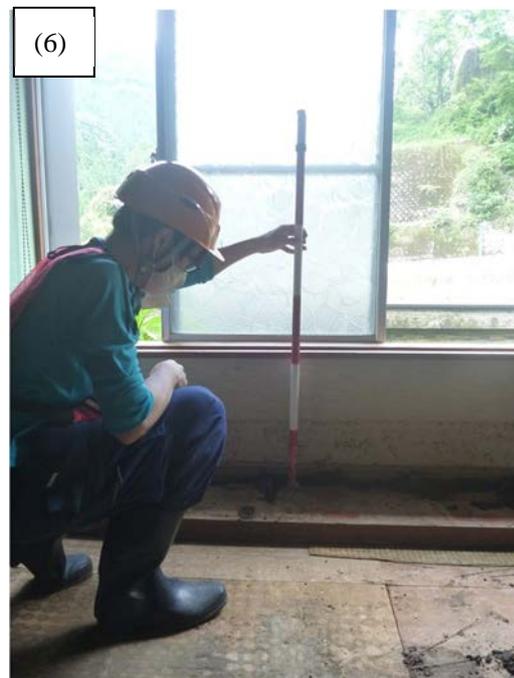
写真 1.4 湯平温泉街の被災状況

住民の証言や下流の水位観測所のデータによると浸水被害は7月7日深夜から8日早朝にかけて生じたと推定される。同地区の被害は花合野川に沿って生じた。温泉街にある20件の旅館のうち7軒が床上浸水、泥の流入、駐車場の陥没などの被害にあったとされている（大分合同新聞、2020a）。写真1.4に湯平温泉街の被災状況を示す。写真1.4(1)は、花合野川沿いにある建物の被災状況を示している。川に近い建物の1階部分は石積みの護岸ごと抉られており、建物の基礎部分が中に浮いたような状態になっている。水しぶきは満水位と推定される道路面から4m以上に達しており（写真1.4(2)）、高速の濁流が流下したと推定される。写真1.4(3)は砂湯と呼ばれる共同浴場の被災状況である。砂湯は花合野川左岸に面しており、さらに通常時の水面よりも低い位置に湯船が設置されているなどから洪水流の影響を大きく受け、建造物は破壊され基礎がむき出しの状態になった。写真1.4(4)のように護岸にも多数の被害が生じていた。また、湯平温泉街では、自前の泉源を有する旅館以外は4か所の泉源から川沿いに張り巡らされたパイプを通して湯を引いているが、そのパイプはいたるところで断裂し、湯が使えない状態となった（大分合同新聞 a）。建物の構造には大きな被害が生じなかった旅館でも泥流が流れ込んだために温泉や床上に被害が生じた。写真1.4(5)は花合野川に直接面していない床上浸水の被害を受けた住宅の一階部分であるが大量の土砂が流入していた。写真1.4(6)は床上浸水被害を受けた建物内の被災状況である。床上20cm以上にはっきりと泥水の痕跡が残っており、建物の構造は無事な場合でも復興には多大な時間・労力・費用を要すると考えられる。一方、住民の証言によると川に面しておらず、温泉街のメイン通りである石畳の通りより山側の建物では、石畳の上を氾濫流が高速で流れたが、浸水深は小さく被害も小さい建物が多かったようである。

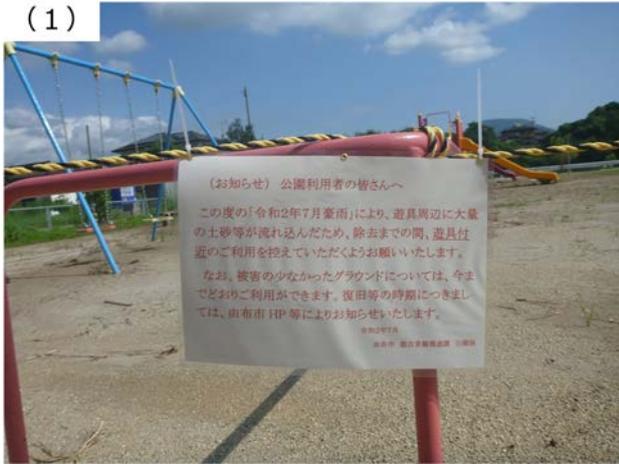
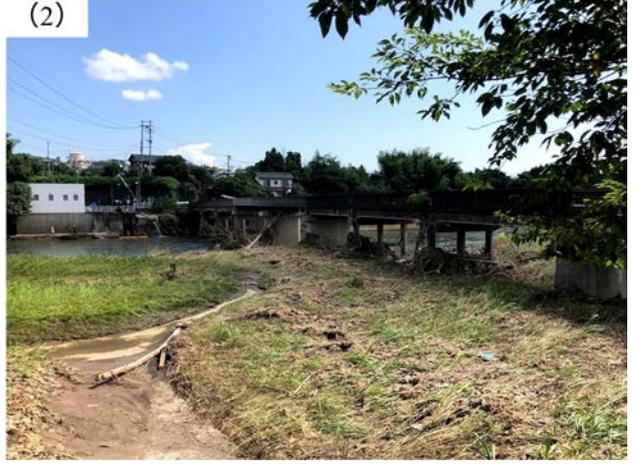
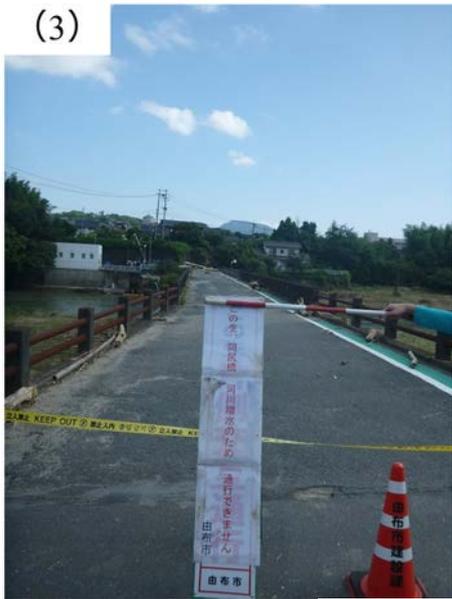
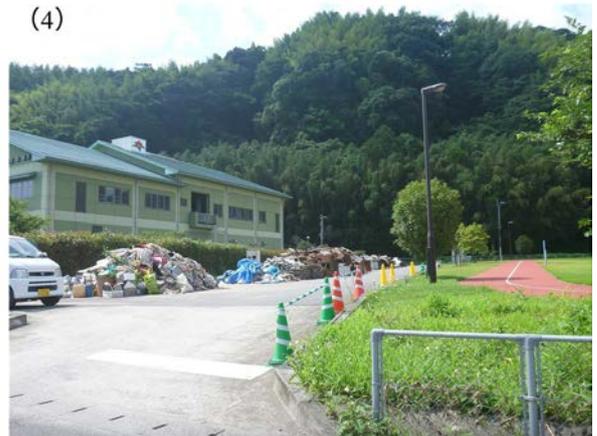
写真 1.5 鬼崎地区の被災状況

鬼崎地区の被災状況調査結果を写真1.5に示す。写真1.5(1)は、同地区の挟間多目的公園に建てられていた看板であり、土砂の堆積により公園の使用が出来なくなったことが分かる。同地区では道路面上に砂の堆積が確認され、越水と共に大量の土砂も流入したことが分かる。写真1.5(2)は、堂尻橋の被災状況である。橋脚や橋梁欄干部に流木などが堆積していることが分かる。同尻橋の欄干は同地区の地盤面と比較して高い位置にあるため同地区は浸水被害が生じたことが分かるが、調査日時点(2020年7月17日)で明確な洪水痕跡を確認することは出来なかった。また、目視では橋梁構造自体に大きな損傷は確認されなかったが、調査日時点で通行止めになっていた(写真1.5(3))。写真1.5(4)は、同地区にある由布大分環境衛生組合の様子で、災害ゴミの集積場として利用されていた。

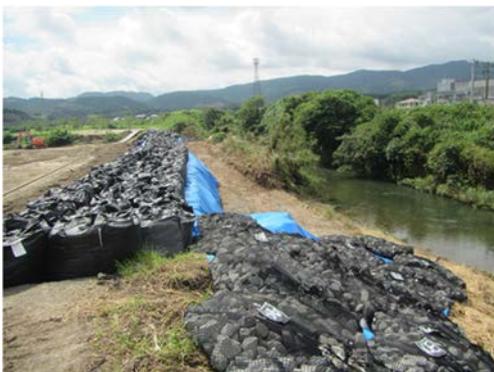
写真 2.1 被災箇所(百次川); 写真 A

川内川水系の県管理河川では、百次川と勝目川の合流部付近（図2.3，図2.4）において、写真2.1，写真2.2，写真2.3に示すように、百次川の右岸で約76m，勝目川左岸で約15mわたって堤防が決壊した（鹿児島県災害対策課，2020）。百次川の北側，および勝目川西側の市街地で広範囲にわたって浸水被害が生じた。浸水深は最大1.3m，浸水範囲は50,000m<sup>2</sup>とされている（南日本新聞，2020a，2020b）。調

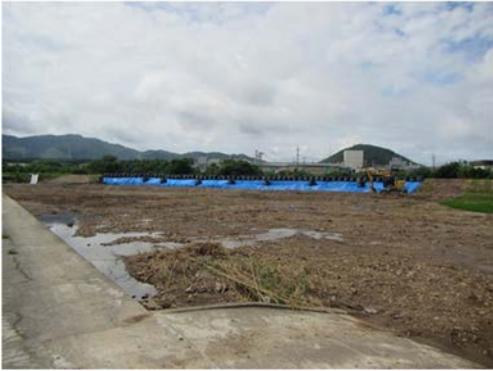
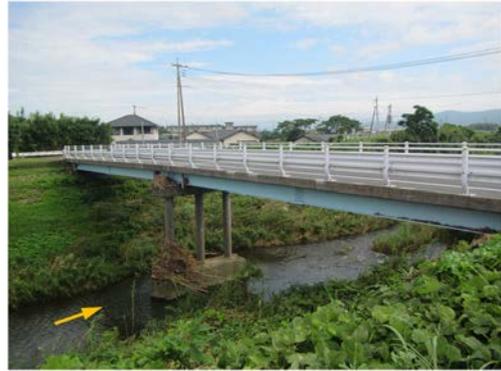
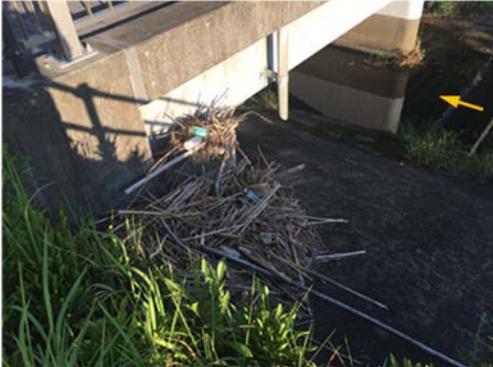
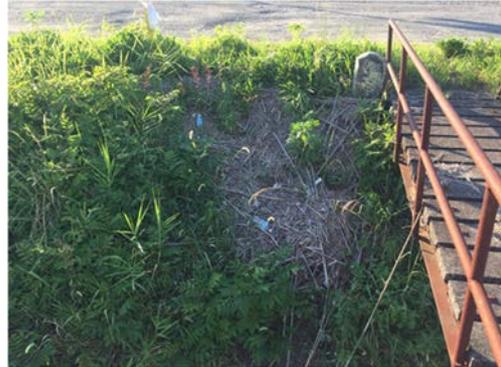
之城川の氾濫は報告されていないものの、漂流物の集積状況(写真 2.4～写真 2.7)から、水位が城ノ下橋や麓橋の橋桁まで達していたと判断される。河道内の痕跡の相対的な関係から、百次川の勝目川合流部の水位上昇に影響を及ぼしていた可能性も考えられる。

写真 2.4 被災箇所（百次川）；写真 C

写真 2.5 橋梁への漂流物の集積状況（宮之城川・麓橋）；写真 D

写真 2.6 橋桁への漂流物の集積状況（宮之城川・城ノ下橋）；写真 E

写真 2.7 漂流物の集積状況（宮之城川左岸・城ノ下橋付近）；写真 F

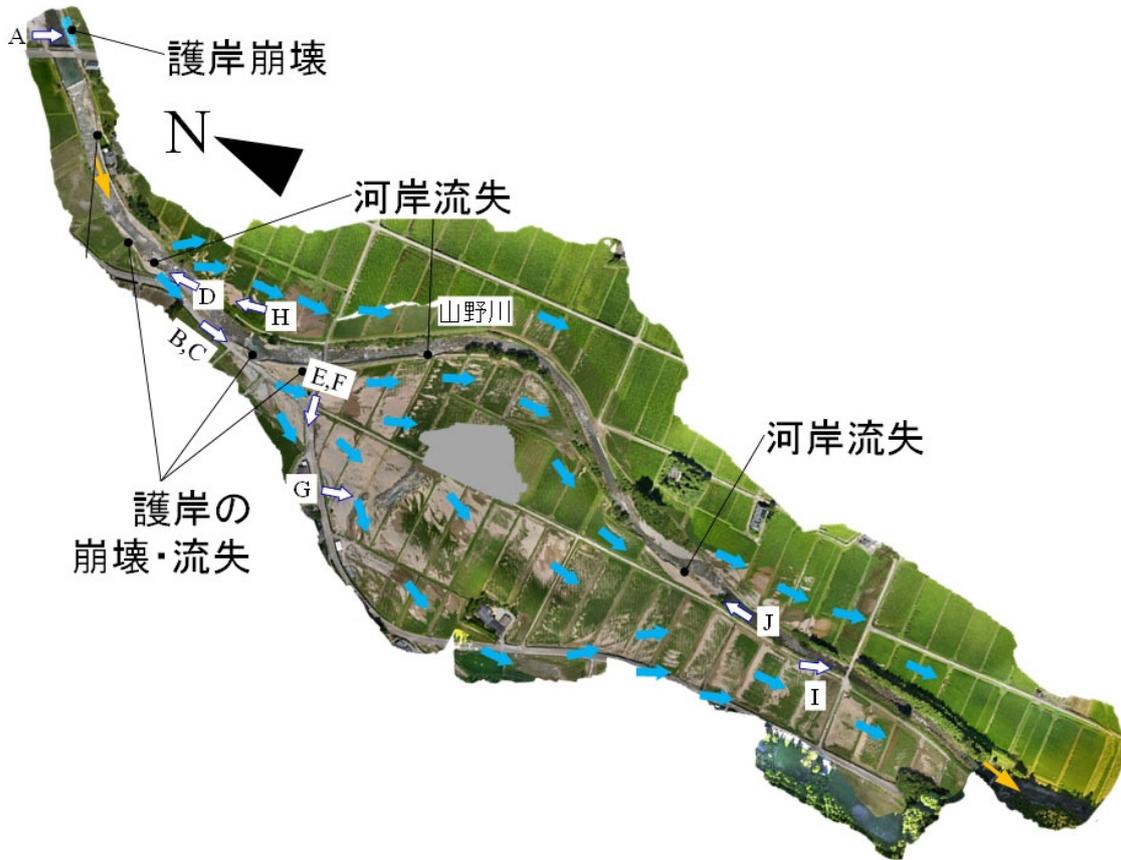
浸水状況の実態把握には至っていない。しかしながら、並走する道路におけるアスファルト舗装の破損や農地内のビニルハウスの倒壊の発生が確認された（写真 2.8～写真 2.18）。また、水田内への土砂の移動・堆積状況から、右岸側の氾濫については、氾濫区間の上流から西側に大きく広がりつつ、相当に大きな流速を伴って、流下していたと推察される。

写真 2.8 UAV による被災箇所空撮写真  
 (青矢印：土砂の堆積状況や植生の状況に基づく氾濫流のおおよその流向)

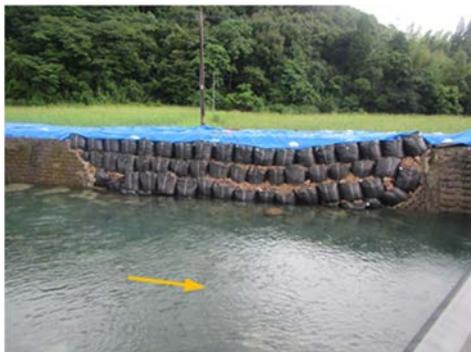
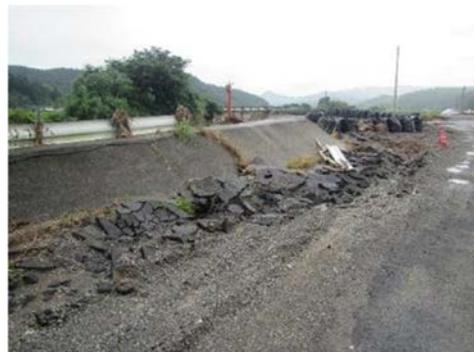
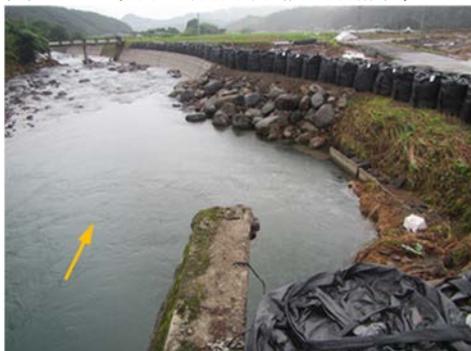
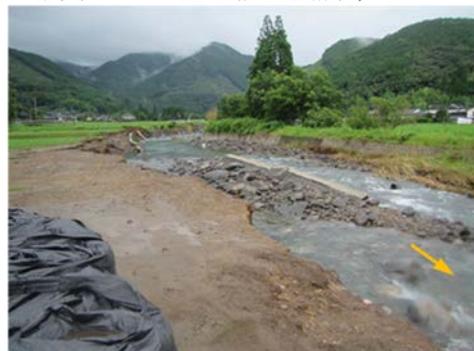
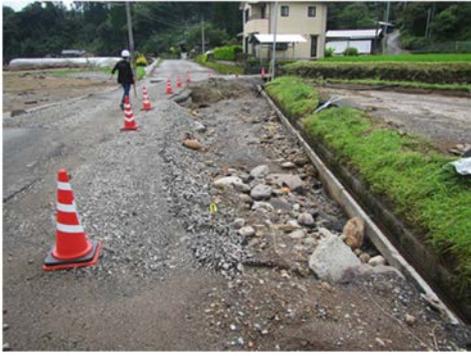
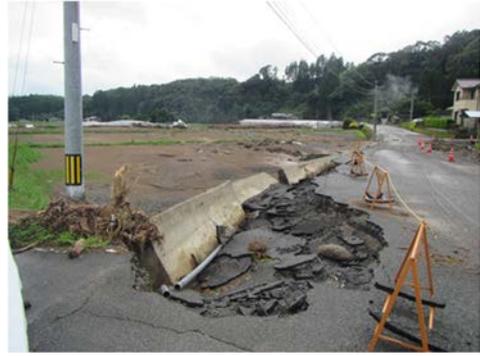
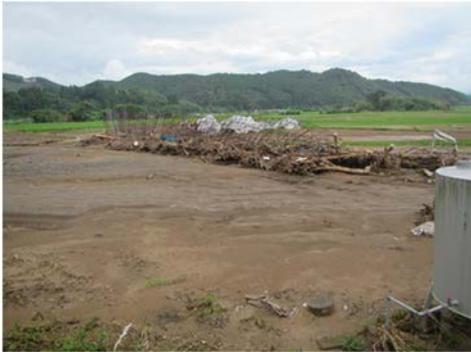
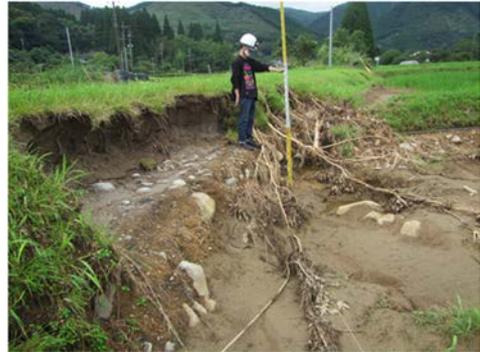
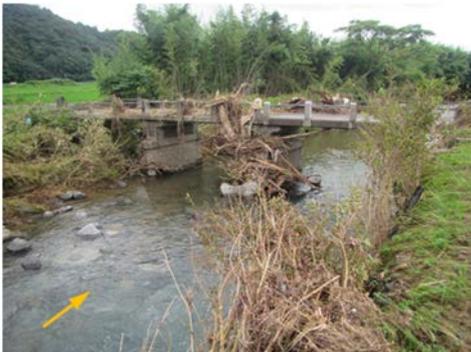
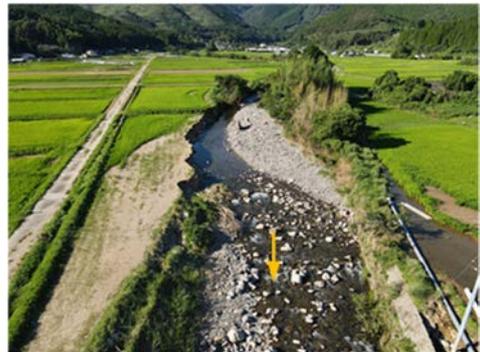
写真 2.9 護岸（左岸）被災箇所；写真 A

写真 2.10 道路被災箇所；写真 B

写真 2.11 護岸（右岸）被災箇所；写真 C

写真 2.12 河岸（右岸）流失箇所；写真 D

写真 2.13 道路被災箇所；写真 E

写真 2.14 道路被災箇所；写真 F

写真 2.15 ビニルハウス被災状況；写真 G

写真 2.16 川裏部（左岸）被災状況；写真 H

写真 2.17 橋梁への漂流物の集積状況；写真 I

写真 2.18 河岸被災状況；写真 J

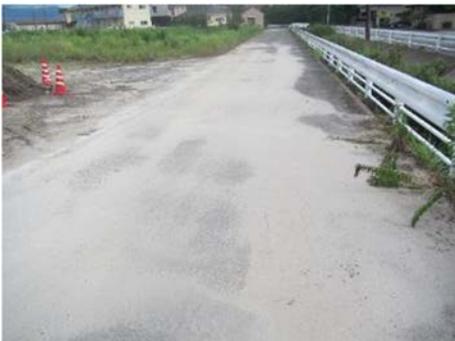
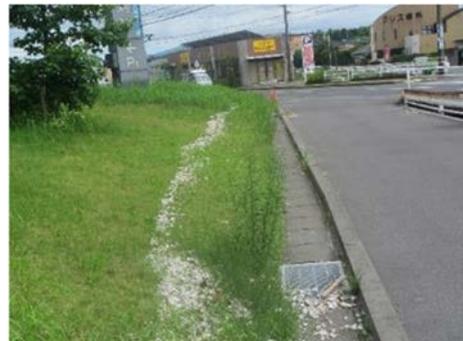
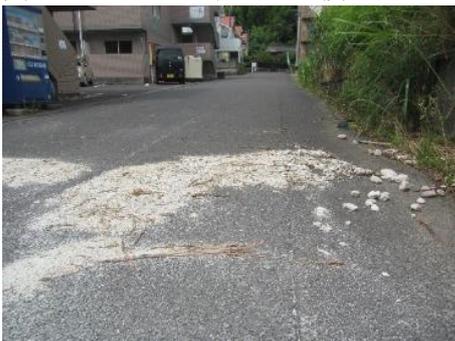
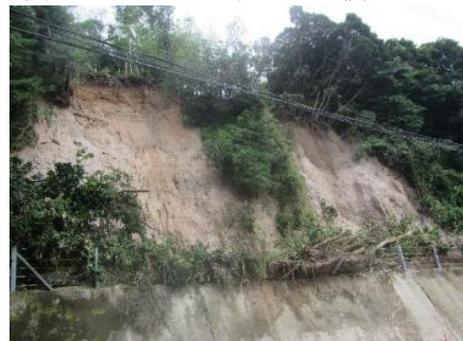
新川町地区は、笠野原台地の南側に位置しており、直接的な降雨に加え、台地への降雨が同地区に流入したと推察される。また、肝属川流域は、軽石を多く含むシラス地盤に覆われているとされており、軽石の流出・集積が多く確認された（写真 2.19～写真 2.22）。内水氾濫発生当日（住民の方の証言によれば、朝 7 時～8 時頃）に、同地区西側の内水路上流（図 2.7）で斜面崩壊が発生しており、これが軽石の流出の一因と考えられる。また、崩壊土砂の一部が内水路に流入したと推察され、今回の急激な浸水深の増大に影響した可能性も考えられる。この点については、詳細な検討が必要である。

写真 2.19 内水路沿いに堆積したシラス

写真 2.20 内水路沿いに堆積した軽石

写真 2.21 道路上に集積した軽石

写真 2.22 斜面崩壊状況

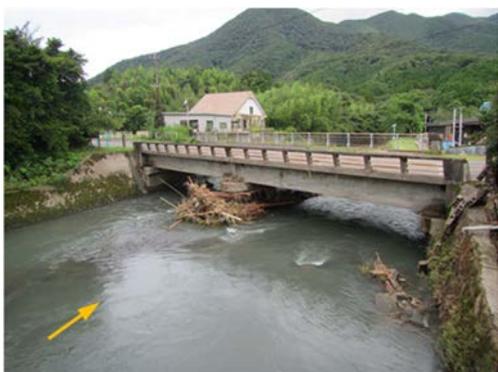
写真 2.23 漂流物の集積状況  
(肝属川・大園橋)

肝属川本川の湾曲部上流側にあたる鹿屋市祓川町・大園橋付近において、前項の内水氾濫とほぼ時を同じくして、溢水氾濫が発生した（鹿児島県災害対策課，2020，南日本新聞，2020c）。これにより、近隣の住宅で床上浸水が生じた（写真 2.23，写真 2.24）。

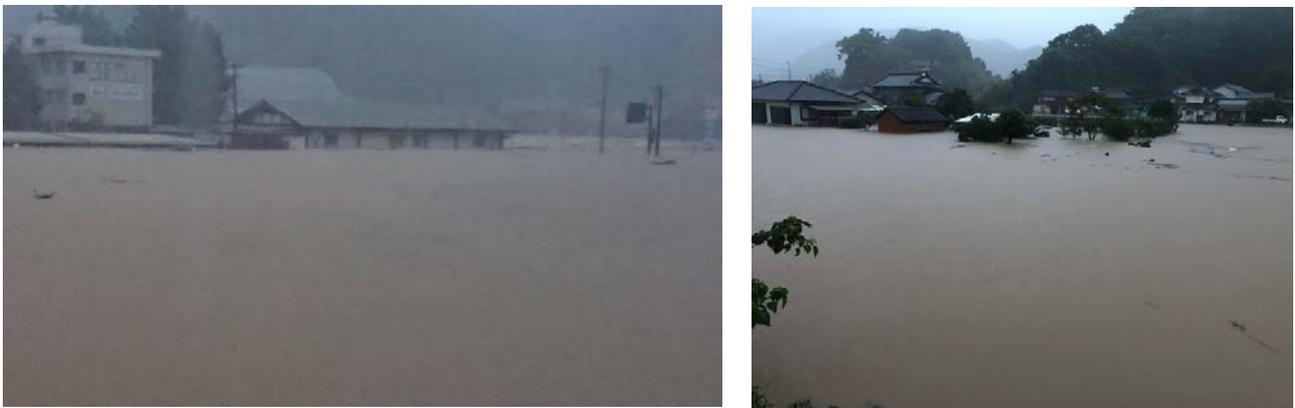
写真 3.2 浸水の状況 (住民提供写真)

図 3.4 に佐敷水位観測所と湯浦水位観測所の水位変化を示す。佐敷水位観測所では 7 月 4 日 0 時ごろから水位上昇が始まり、3 時～5 時の間は欠測となっている。湯浦水位観測所は感潮域に位置するため潮汐の影響を受ける。こちらも 3 時～5 時の間は欠測となっている。7 月 4 日は 7 時 30 分に満潮になるため、河川流量の増加と潮位の上昇により河口部では浸水被害が拡大した可能性がある。写真 3.2 には地元住民から提供頂いた浸水時の写真を示す。写真 3.2 左は芦北高校周辺の浸水の様子であり、2m 近

い浸水深が生じていたと考えられる。写真3.2右は佐敷駅周辺の浸水の様子であり、床上浸水が広範囲に生じたことが分かる。

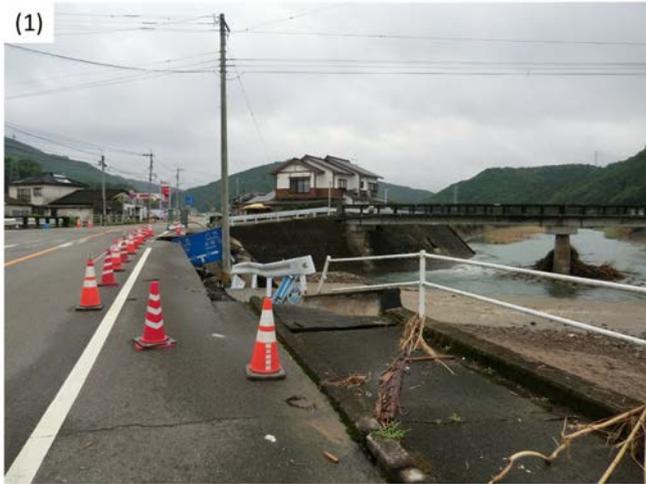
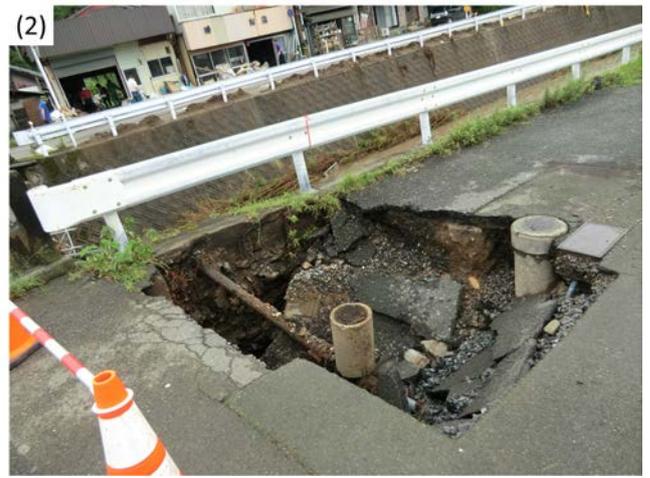
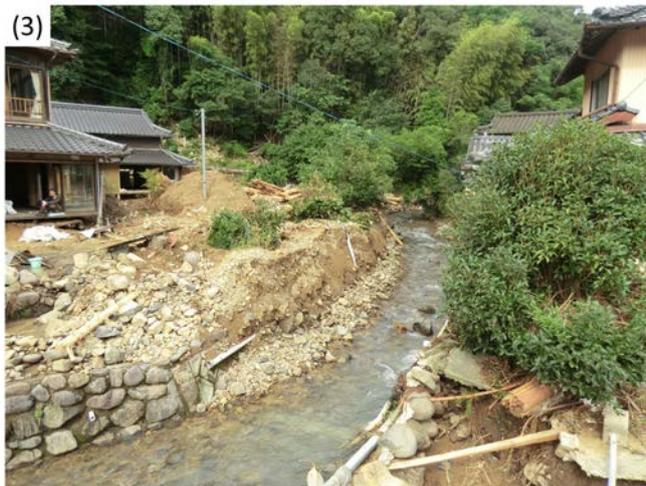
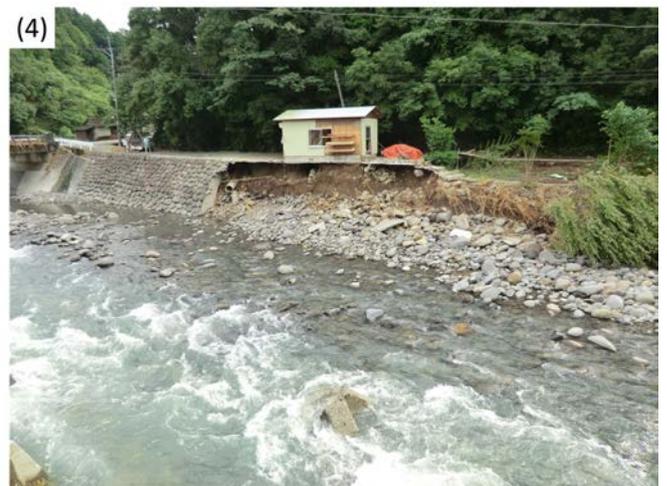
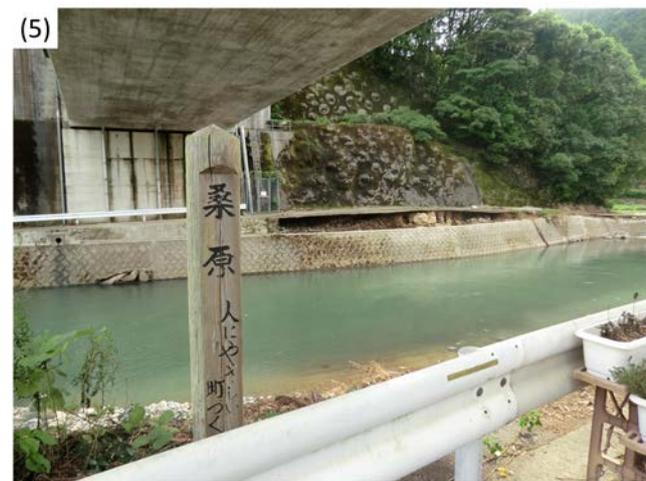
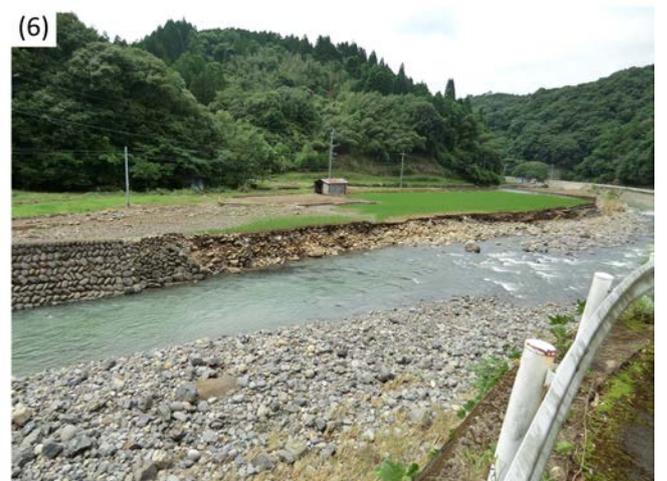
写真 3.3 佐敷川および湯浦川の護岸などの被害の様子

写真3.3は佐敷川および湯浦川の護岸などの被害の様子を示したものである。写真3.3(1)は佐敷川支流の宮浦川の合流点の諏訪橋付近の護岸被害の様子である。合流点右岸部の護岸が崩壊し、道路案内標識ごと陥没していることが分かる。写真3.3(2)は河川横の道路の陥没の様子で吸出しにより生じたと考えられる。写真3.3(3)(4)(6)は、護岸被害の様子を示している。写真3.3(5)は、佐敷川と九州新幹線の交差する場所の護岸被害の様子である。

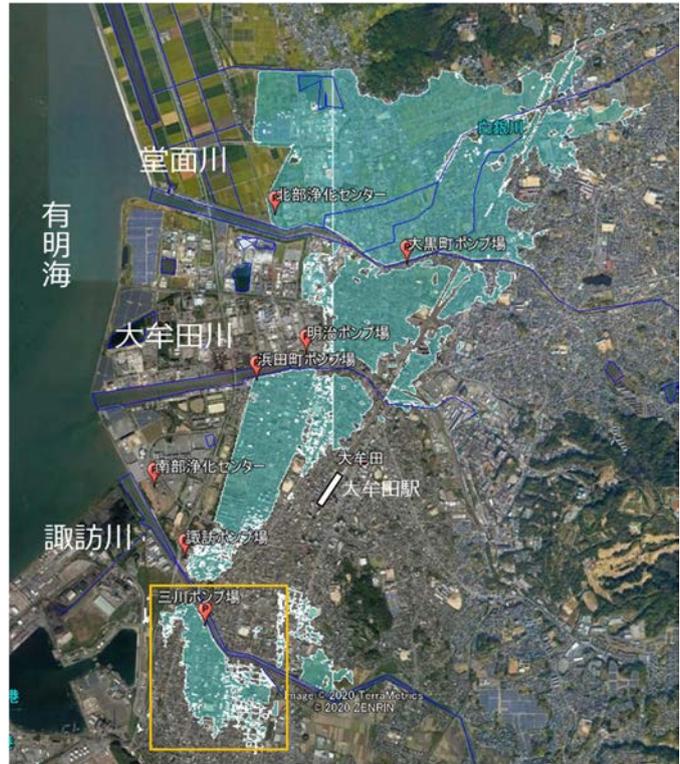
図4.3 浸水分布

大牟田市内には南から諏訪川、大牟田川、堂面川の3本の2級河川が流れており、その3流域全てで内水を主要因とした浸水が生じた。図4.3は国土地理院浸水推定図(国土地理院, 2020)より作図した浸水分布である。この図より大牟田市内はJR大牟田駅を含む中心市街地の大半で浸水被害が発生したことが分かる。さらに大牟田市沿岸には埋立地が内陸部より高く造成されており(図4.4), その境界部分より内陸側で浸水被害が広がっていることが特徴的である。埋立地との境界線の多くには過去の防潮堤が残されており(写真4.1), 内水は、川と防潮堤により行き場を失い、防潮堤より内陸側で最も河口に近い地域で浸水被害が生じやすい土地利用になっている。そのためポンプ排水による排水が必要不可欠になっている。さらに、河川水位が有明海の潮汐の影響を大きく受けることも特徴的である。

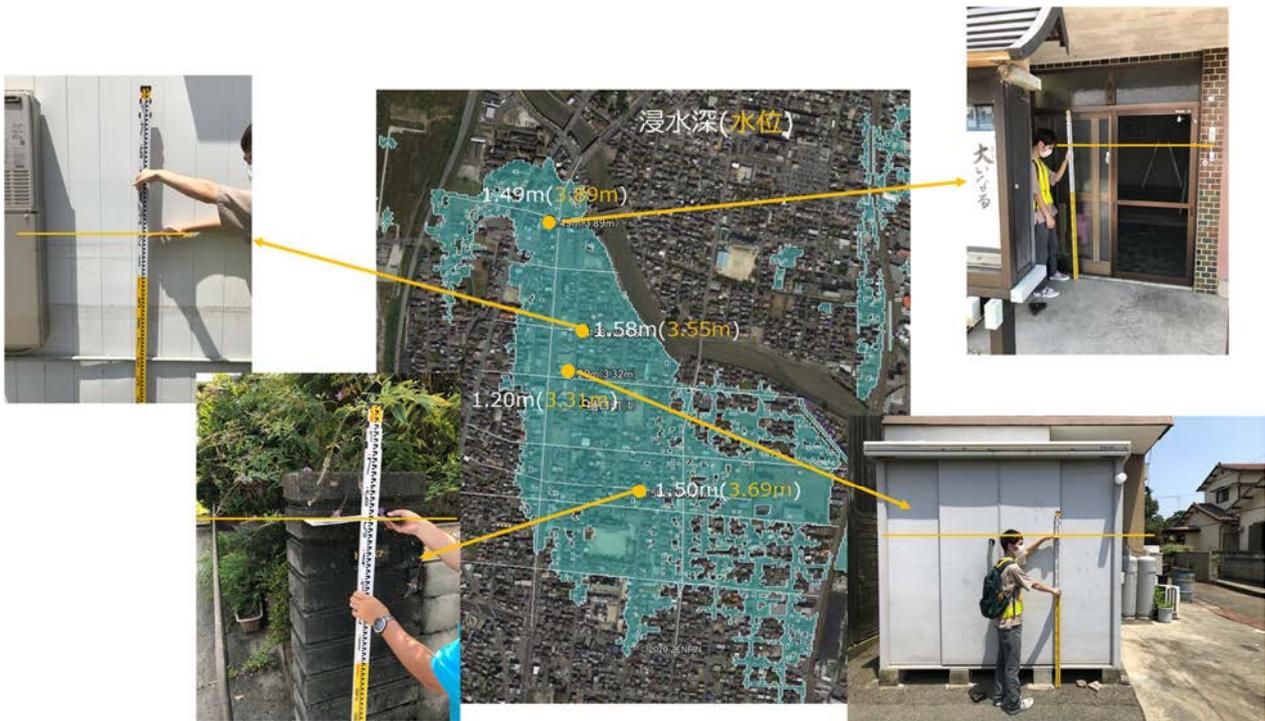
図4.6 諏訪川左岸部の浸水深と水位

図4.6に諏訪川左岸部の浸水深と水位の調査結果を示す。1.20mから1.58mの浸水が生じており、多くの家屋が床上浸水の被害を受けたと考えられる。また、浸水位は、3.31mから3.89m程度であった。浸水位と堤防高さの関係を調べるために、図4.7に示す範囲で地盤高測量を実施した。その結果を図4.8に示す。結果より、浸水位は堤防天端高より低いことが分かる。このことと、現地調査時に堤防を越流したような痕跡を見つけることが出来なかったことからこの地域の浸水の主要因は内水であり、20:30にポンプが停止したことで滞留時間が増加し、被害が拡大したと推察できる。

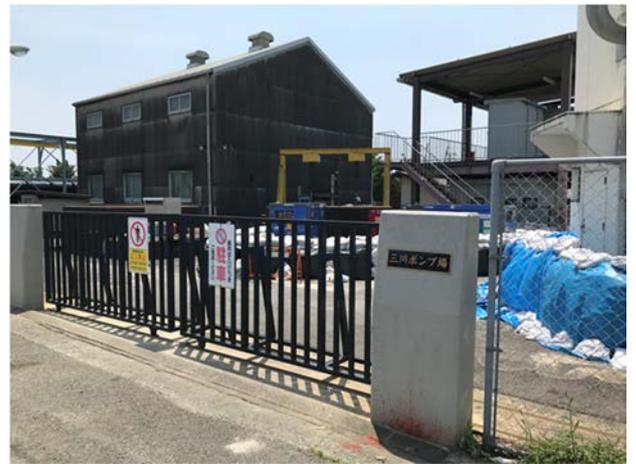
写真4.2 三川ポンプ場

別警報が出されている。一方で、SNS等の情報より、7月6日15時過ぎから大牟田市内で冠水が始まっていることが確認できるため、浸水深が高い地域では避難が既に難しくなっていた可能性がある。また、雨量のピーク時の潮汐は干潮のタイミングであったためこのことによる被害の増大は少なかったと考えられる。しかし、20:30に三川ポンプ場（写真4.2）が浸水のため故障し排水が停止したタイミングでは潮位が満潮に向かって高くなっている時間帯であり、この時間帯は内水が排水出来ずに滞留し続けたと考えられる。

大牟田市では沿岸の埋め立て地が内陸部より地盤高が大きいため，川と防潮堤により行き場を失い，防潮堤より内陸側で最も河口に近い地域で浸水被害が生じやすい土地利用になっている。そのためポンプ排水による排水が必要不可欠になっているが，今回，人的被害が生じた諏訪川左岸部では潮位が上昇するタイミングでポンプが故障し，排水ができなくなり被害が拡大したと考えられる。

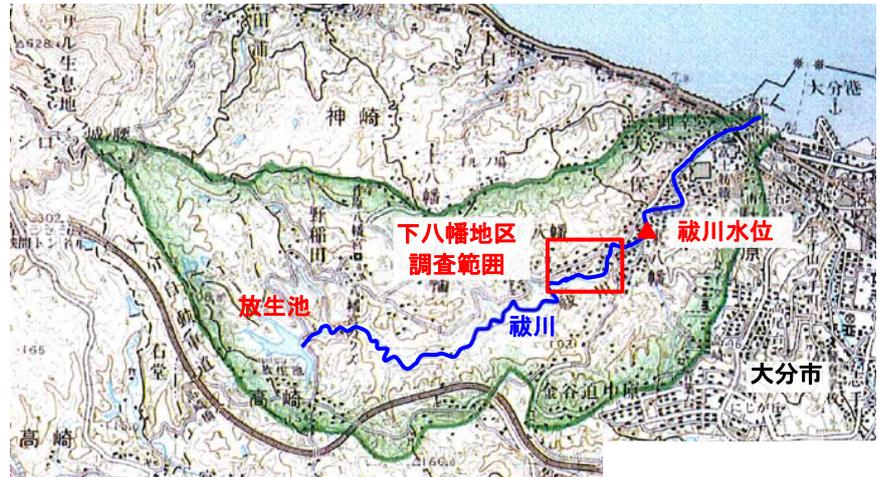
図 5.1 祓川流域と下八幡地区位置図

祓川は大分県管理の二級河川である（大分県，2019）。祓川の流域面積は 7.48 km<sup>2</sup> で，幹線流路延長は 4473 m である。図 5.1 に祓川の流域図と，浸水被害があった下八幡地区（河口から約 2.2 km）の位置を示す。また図 5.1 には祓川水位観測所の位置も示している。
