# 令和2年7月九州豪雨災害 調査団報告書

土木学会水工学委員会

令和2年7月九州豪雨災害調査団

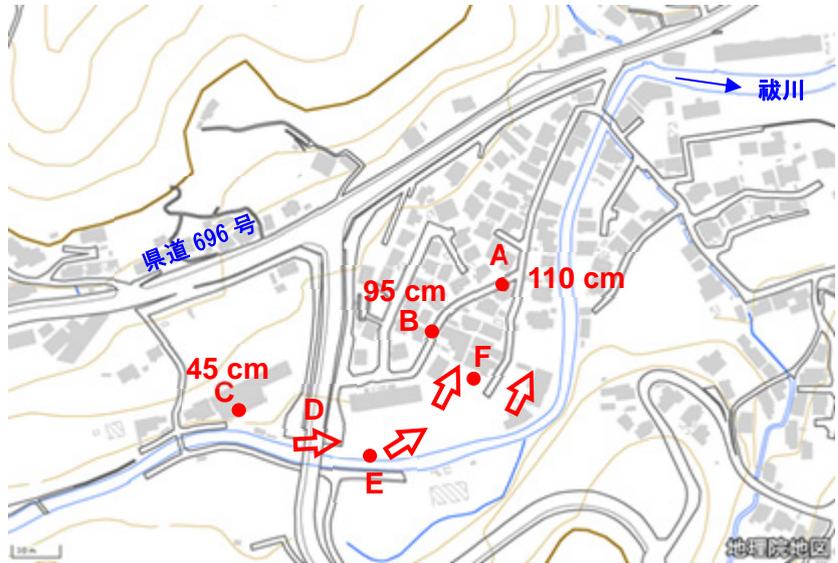
図5.4 下八幡地区の浸水痕跡調査結果

図5.4に下八幡地区の浸水範囲の拡大図と浸水痕跡調査結果を示す．

A点，B点ではそれぞれ110cm，95cmの浸水深を確認した．B点を

C点では45 cmの浸水深が確認できた。C点から下流のD点（左岸）では護岸裏の洗掘が見られ、D点付近から堤内に水が流れ込んだと考えられる（写真5.2）。その下流のE点の状況を写真5.3に示す。E点付近では土砂や草の倒れる向きなどから、左岸のパラペットに沿うように流れた痕跡が確認できた。この流れはF点の方へも向かい、F点では氾濫流が当たることで住宅横のブロック塀が倒れている様子が確認できた（写真5.4）。氾濫流の流下過程は図5.4の矢印で示している。

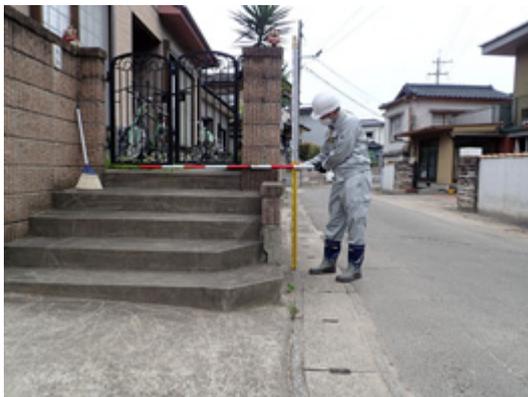
写真5.1 B点の様子

を写真5.1に示す．B点では住民の聞き取りから「東八幡に水位観測所（祓川水位観測所）があり，2.7 m（9.1 T.P.m）を超えたという情報をもとに避難した」（括弧内は著者ら補足）との証言も得た．

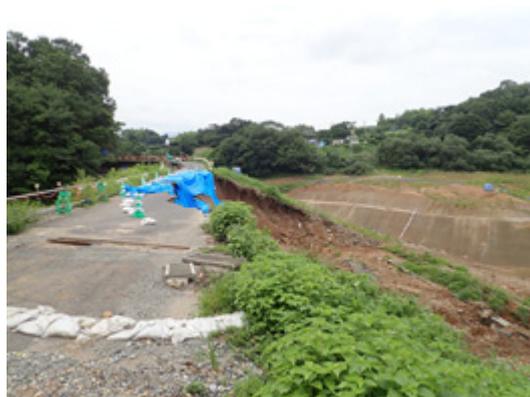
写真5.5 放生池

祓川の上流端に位置する放生池（放生溜池）の状況を写真5.5に示す。堤体の池側が一部崩壊していることや、堤体下流側の一部崩壊（写真奥）も確認できた。放生池は堤高19.1 m、堤頂長93 m、総貯水量220,000 m<sup>3</sup>の農業用溜池である。放生池は大分市ため池ハザードマップの対象となっている（大分市、2020）。決壊した場合には、祓川の河口まで浸水が想定されており、今回浸水した下八幡地区では浸水深5 m未満、祓川河口でも2 m未満と示されている。調査時、池には貯水されておらず豪雨時の水位は確認できていないが、今後は放生池の破堤と豪雨が同時に発生した場合の浸水想定を実施しておくことが必要かもしれない。

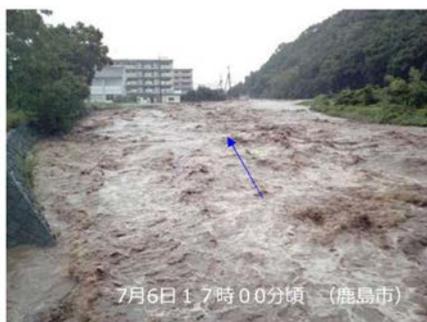
写真 6.1 浜川洪水時の状況  
(佐賀県県土整備部河川砂防課, 2020)

令和2年7月豪雨時の対象河川の水位観測所を図6.3, 図6.4に示す。対象河川である浜川の薬師橋水位観測所では6日15:20~16:40の間氾濫注意水位を記録し、出水による最大水深は2.36mであった。石木津水位観測所は15:20~16:10の間氾濫危険水位を記録、出水による最大水深4.15mであった。また令和2年7月豪雨の17:00頃の河川の状況を写真6.1, 写真6.2に示す。

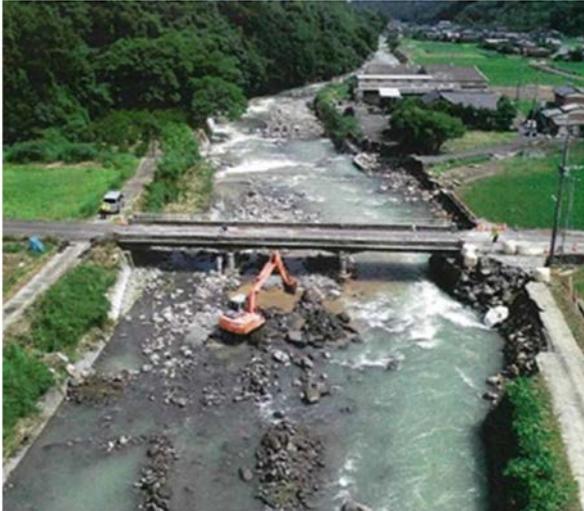
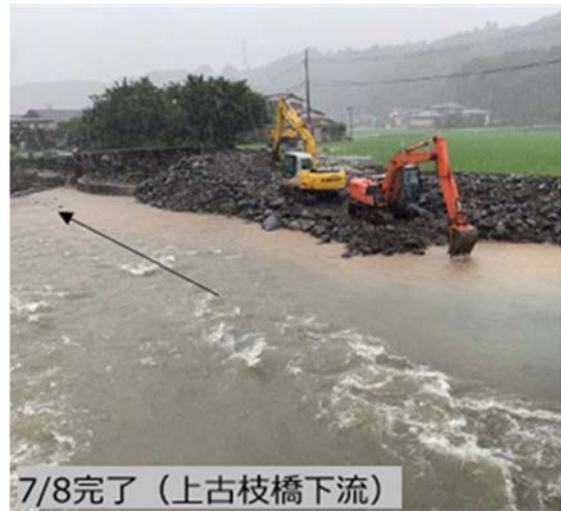
写真 6.3 令和2年7月6日浜川 4km 上古枝応急復旧工事の様子  
(佐賀県県土整備部河川砂防課, 2020)

る上古枝橋地点の様子を写真 6.3 に示す。7月6日夕方 16:00 頃上古枝橋の狭窄部で洗掘が起き7日から8日まで応急復旧工事がされている。また、16:00 時頃浜川 3.2km 地点にある祐徳稲荷神社前の神橋の狭窄部より溢水が確認された(写真 6.4)。6日の記録的な大雨で浜川左岸側の門前町商店街(20店舗程度)一帯が床下浸水した。左岸側でも駐車場全域で浸水した。佐賀県鹿島市古枝の祐徳稲荷神社・門前商店街では7日、泥のかき出しなど片付け作業に追われた。

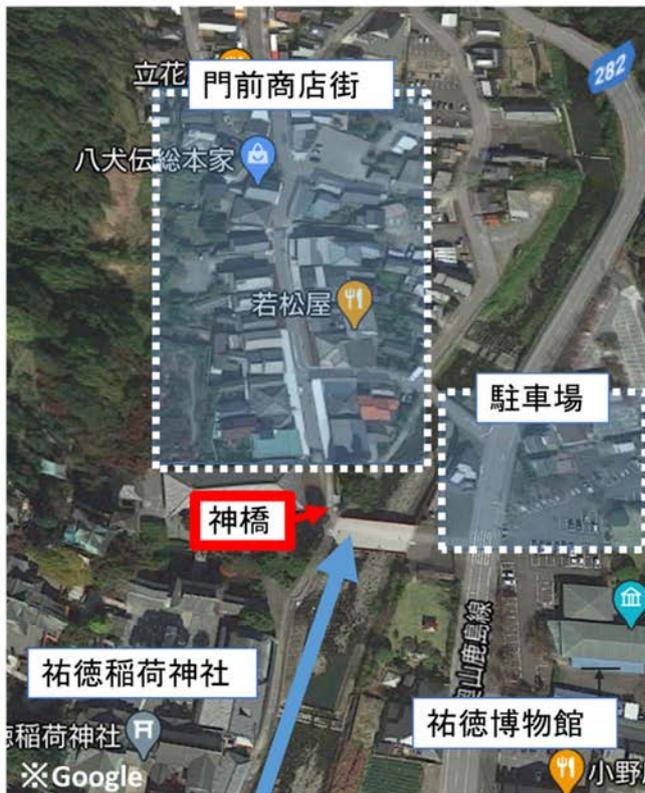
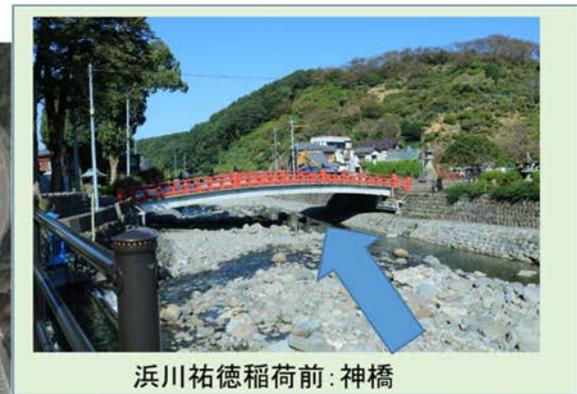
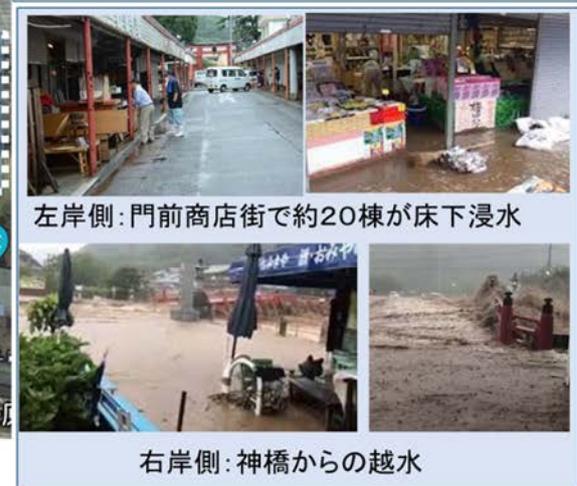
写真 6.4 令和2年7月6日浜川 3.2km 祐徳稲荷神社前神橋からの越水状況  
(佐賀県県土整備部河川砂防課, 2020)

浜川祐徳稲荷前: 神橋

左岸側: 門前商店街で約20棟が床下浸水

右岸側: 神橋からの越水

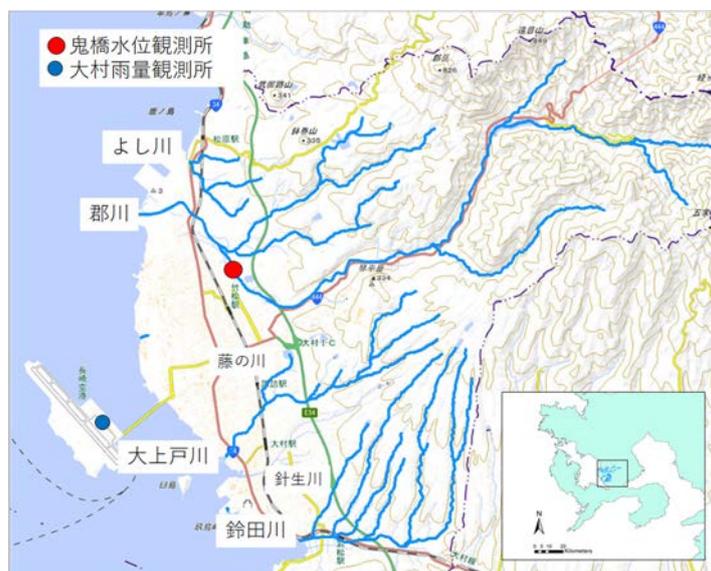
図7.1 大村市周辺の浸水状況

令和2年7月豪雨は、長崎県大村市、諫早市において甚大な被害をもたらし、郡川水系（郡川、よし川）、大上戸水系（藤の川、大上戸川）、鈴田川水系（鈴田川、針生川）で浸水被害が発生した（図7.1）。特に郡川水系では、支川の佐那河内川が破堤し、大規模な外水氾濫が発生した。

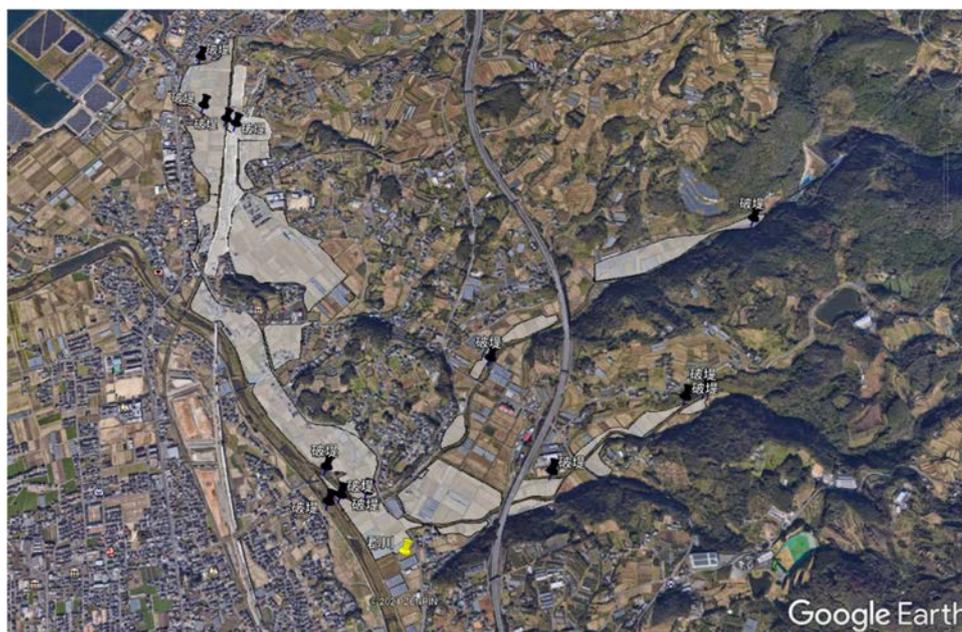
図 7.3 郡川水系及びよし川の浸水状況

大上戸水系（藤の川，大上戸川），鈴田川水系（鈴田川，針生川）の洪水痕跡調査に基づく想定浸水範囲を図 7.3，図 7.4，図 7.5 に示す。

郡川水系においては支川の佐那河内川において大規模な破堤が起こった。郡川との合流地点から約 300m 上流の佐那河内川の右岸側で護岸が崩壊した（写真 7.1）。洪水痕跡調査に基づく郡川水系及びよし川の予想浸水深を図 7.6 に示す。破堤部付近において 2m を超える浸水が生じたと推測された。破堤箇所からの外水は，北へ流下し，流域界をまたいで隣のよし川に流れ込んだと推測される。この外水氾濫により，郡川右岸側及びよし川流域の多くの家屋と農地に被害が生じた。

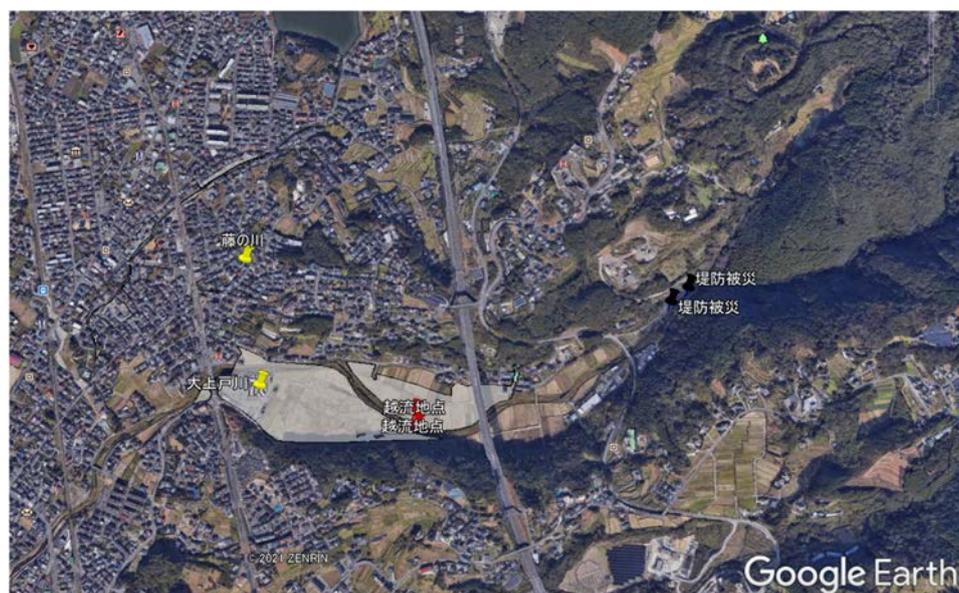
図 7.4 大上戸水系（藤の川，大上戸川）の浸水状況

郡川の右岸側及びよし川流域の多くの農地や家屋が浸水した。大上戸水系においては，藤の川において床上浸水 3 戸，床下浸水 42 戸，大上戸川本川において床上浸水 6 戸が発生した。鈴田川水系の針生川においては，床上浸水 1 戸，床下浸水 11 戸が発生した。

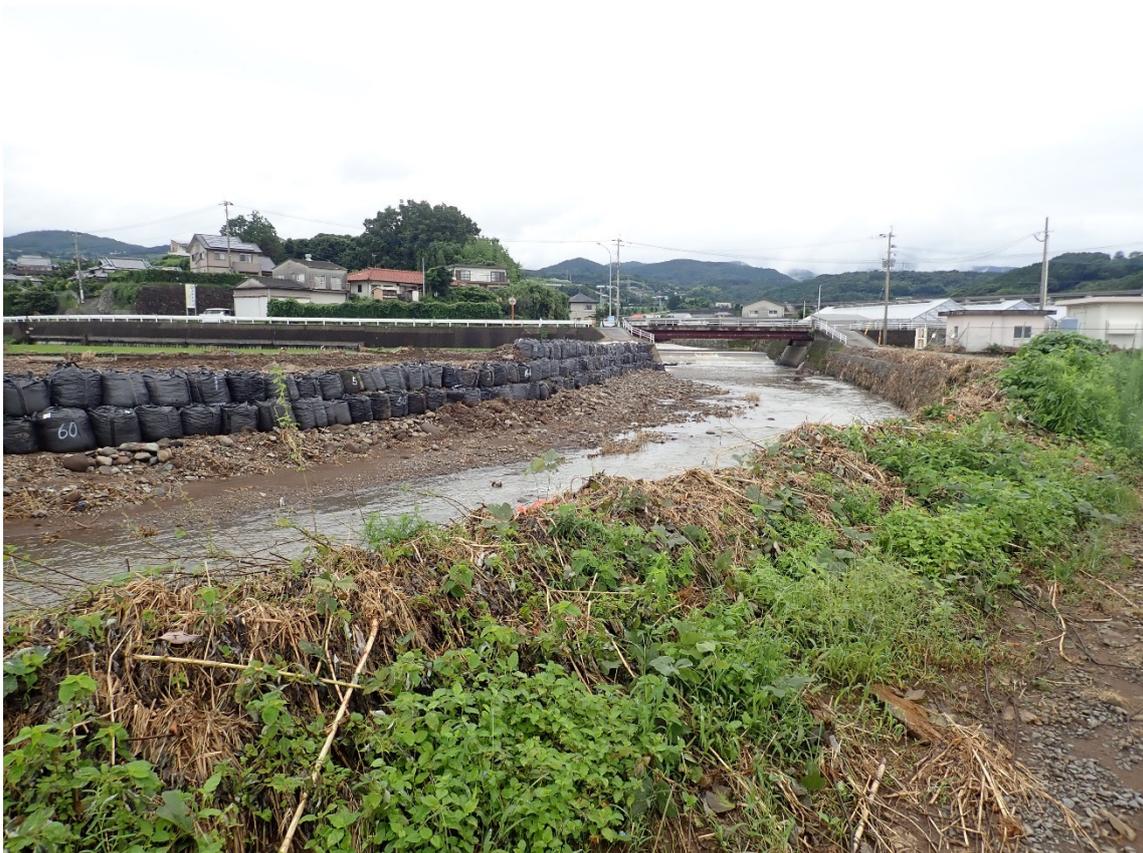
写真 7.1 佐那河内川破堤部の様子。写真は下流側より撮影。右岸側が土嚢にて応急復旧されている

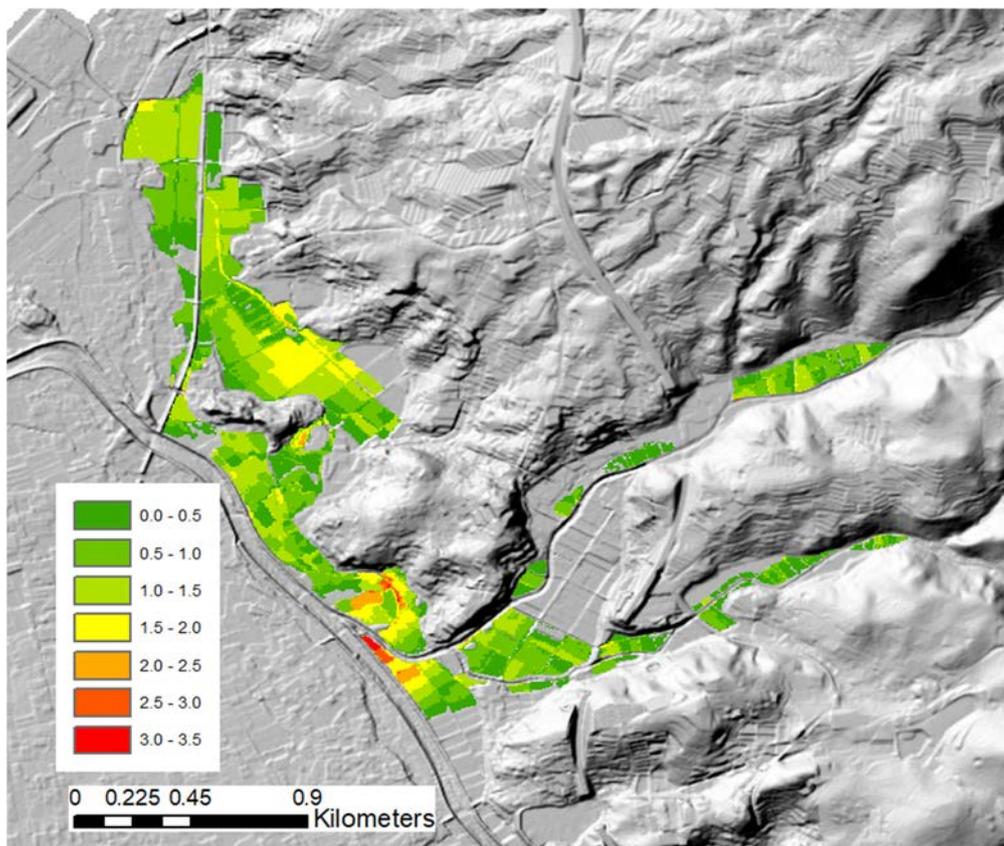
図 7.6 郡川水系における洪水痕跡調査に基づく予想浸水範囲と予想浸水深

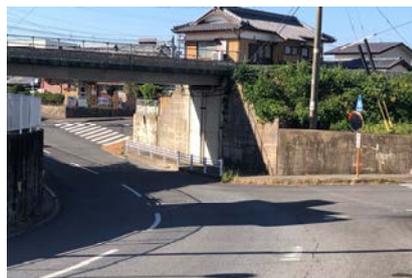
写真 7.2 アンダーパス

良いと考えていることが明らかとなり、避難に対して抵抗のある人は少ないという結果となった。避難所の位置については、約88%の人が避難所の位置を把握していた。しかし、地区によっては、避難所の位置が適切でないとする人が75%に上った。詳細に分析をすると避難所までの道のりに写真7.2に示すアンダーパスがあり、避難経路に課題があることがわかった。

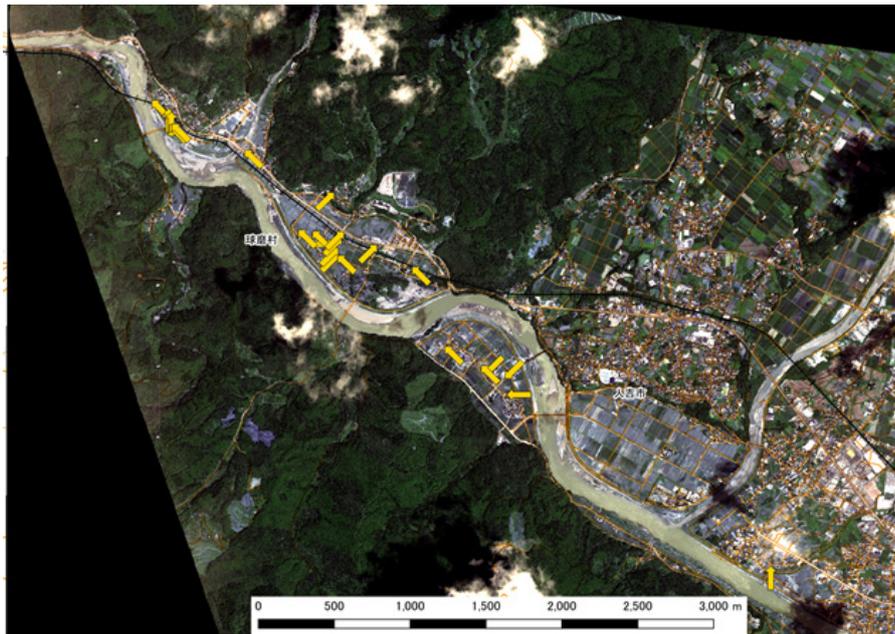
図 1.13 家屋被災移動方向の分類

対象範囲の下流では多数建物の移動が見られた。また、移動していない家屋についても半壊するなどで、力を受けた方向を示唆する状況も見られた。加えて、堆積物の乗り上げや漂流物が掛かった状況が見られた家屋についても流向と対応した方向がみられるものがあった。こうした家屋について被災前後の衛星画像を用いて比較し、被災の方向を 8 方位に分類した(図 1.13)。

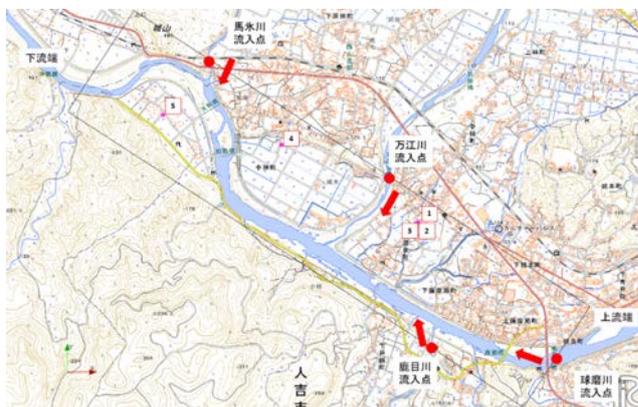
図 1.14 解析範囲 1 (人吉市大柿含む)

省八代河川国道事務所資料および流出氾濫モデル RRI での計算結果を参考に時系列として与えた。氾濫解析の計算期間は2020年7月3日18時から7月4日の12時の計18時間とする。家屋被害が多くみられた人吉市大柿を含む計算対象範囲として、上流端を織月大橋（河口から60.0km）とし、下流端は河口から54.8km地点の4.5×1.0kmを設定した。同様に、家屋被害の多い球磨村渡についても、上流端を河口から55.4km地点、下流端を河口から52.4km地点の4.5×1.0kmの計算対象範囲を設けた。格子間隔は10mである。人吉市大柿を含む解析範囲を図1.14に、球磨村渡を含む解析範囲を図1.15に示す。計算条件として、地勢データ、粗度係数、建物占有率セル、障害物セル、流量を設定した。地勢データは国土地理院基盤地図情報DEM5mメッシュを用いた。粗度係数と建物占有率のパラメータを表1.3に示す。計算タイムステップは0.25秒とした。また本川である球磨川には上流端を始めとする下流端までの200m地点ごとに、河川横断測量データを用いた河道形状を付与して、線形補間を行った。その他の計算条件として、側方の境界条件は流入、下流端水位は自由流出と設定している。移流項の差分方法は建物への浸水を有効にするため、風上差分法を用いた。さらに初期水面形は水深ゼロと設定した。また本研究では、解析領域内での破堤や降水は考慮していない。

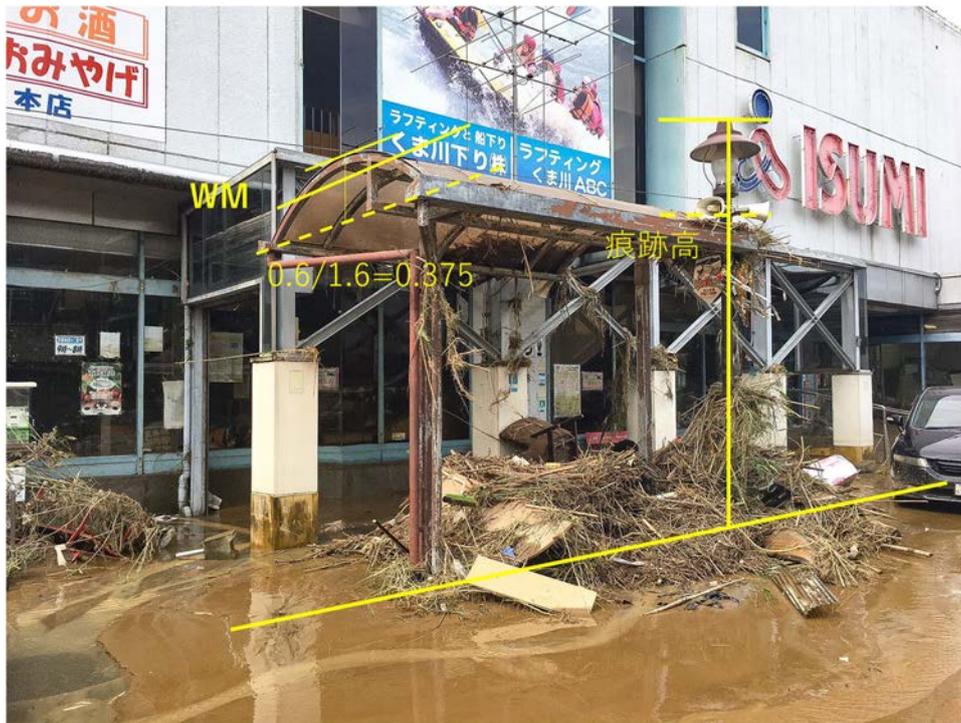
図 2.1 人吉市九日町 ISUMI 本店前

SNS情報の収集は、twitter, facebook, youtubeを中心に、ネット上のHPの画像・動画を検索して行った。図2.1に、解析に使用したtwitter画像の一例を示す。また、表2.1に収集画像・動画の投稿日時とURLのリストの一部を示す。

図 2.2 の浸水深の算定において、reference item は、①バス停の屋根高さ、②街燈拡声器の高さ、③右下の車 (HONDA オディッセイ) の車高 が考えられるが、本解析では②を用いた。図 2.3 に、平時の九日町の別写真から、reference item を SUZUKI の初代ワゴン R として、その車高 1650 mm をもとに街燈高さを求めた結果を示す。この結果から、街燈高さ=3.94 m となった。また、別の写真解析からは、街燈高さは 4.075 m と解析され、ほぼ一致する結果となった。図 2.4 に、街燈高さ と Google Street View による別角度の静止画から求めた、図 2.1 左上の WM 高さの算定結果を示す。その結果、WM 高さ=3.118 m となり、図 2.1 左上の WM についての九大の実測値 3.21 m と 9.2 cm の差となった。

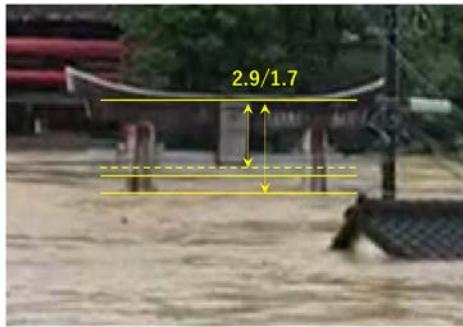
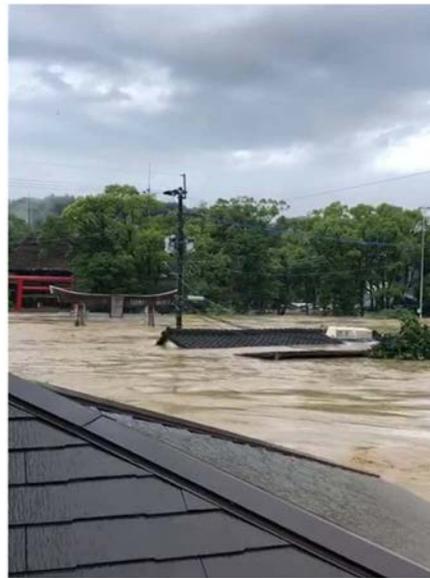
図 2.5 人吉市青井阿蘇神社 (<https://twitter.com/afrojapones/status/1279294725300776960/photo/1> より引用)

人吉市九日町バス停の痕跡高は、明瞭な WM が残っているため、これを HWL として算定することで、時間の特定は不要であった。図 2.5 に、人吉市青井阿蘇神社の浸水深算定結果を示す。図は twitter からの引用であり、投稿時間は 7 月 4 日の 15:03 となっている。球磨川本川・渡の水位データから判断すると、7 月 4 日は 8:30 頃から 13:00 頃まで欠測となっている。その為、氾濫ピークやや過ぎた時点で投稿している。最初の画像解析では、鳥居下の梁が視認できずに水面高さを図 2.6 の赤線上の黄色線と誤認したが、調査団内での検討から改めて写真を解析すると赤線高さが水面高さであると確認され、

九州大学による鳥居高さの実測値から赤線高さを算定すると、4.24 m となった。熊本大学による青井阿蘇神社周辺の痕跡高は 4.3 m であり、先程の投稿時間から判断してもほぼ HWL であると判断された。この場合は鳥居高さを実測しているが、このように浸水深が異常に大きい場合で実測が困難であっても、SNS 情報の解析を応用すれば、ある程度の精度で浸水深を算定することが可能である。

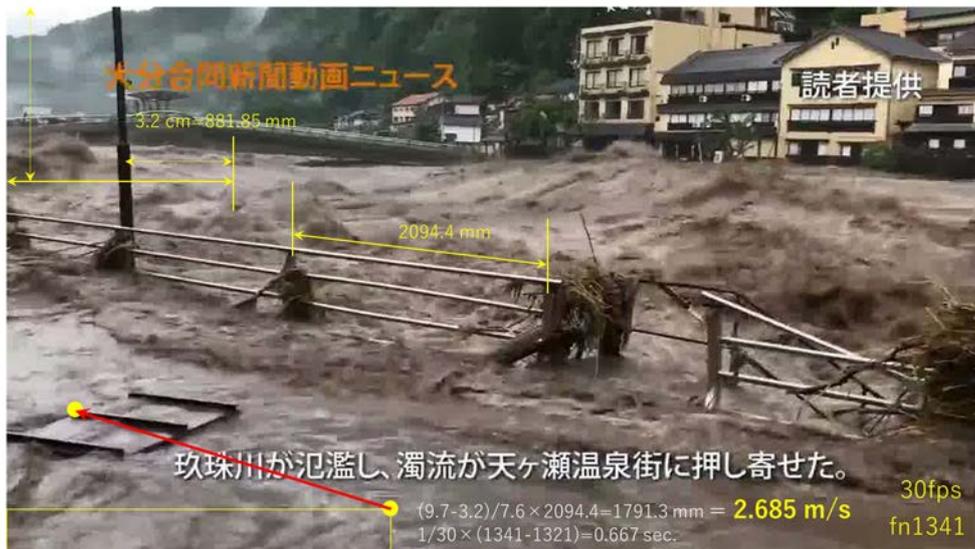
図 2.7 玖珠川における氾濫流速の算定（大分合同新聞ニュースより引用）

氾濫流速については、動画をもとに画像解析から算定した。図 2.7 に、動画解析に用いた大分合同新聞ニュースの動画から切り出した静止画を示す。動画形式は様々あるが、今回解析に使用した動画は mov か mp4 形式のものであり、少なくとも後者は 29.97fps (frame per second) で静止画をつなげたものであることが多い。そこで解析動画の解析対象 frame を”Super Bara Baby X”というフリー・ソフトを用いて切り出す。その際、①場所の特定、②reference item の特定、③トレーサーとなる漂流物が写ってい

ることが条件となる。加えて、一般市民が撮影した動画の特徴は左右へのパンである。その為、左右にパンした距離がわかるような固定物も必要である。図 2.7 においては、①場所は天ヶ瀬橋と天龍荘の位置から、天ヶ瀬橋やや上流左岸であり、②reference item は道路脇の柵の 1 スパンの距離である。③トレーサーは写真下の漂流板の黄色○印の点である。④固定物は画面左上の街灯である。Google street view による解析から柵の 1 スパンの距離は 2094.4 mm であり、街灯の位置から右に 881.85 mm パンしたことがわかる。漂流物の移動距離は、それによる移動分を差し引いて 1791.3 mm であり、この動画は 30 fps であることから、20 frame 分の移動距離とすると、ラグランジェ流速は 2.685 m/s ということになる。撮影時間の特定については、画面奥の天ヶ瀬橋での水位が桁下よりかなり低く、玖珠川の水位データや後述する図 2.10 から HWL は 11:00 頃であり、天ヶ瀬橋の痕跡高の画像解析から、HWL は欄干上であることがわかっていることから、この投稿動画はやや水位が低下した昼過ぎから夕方にかけての撮影であることが推察される。図 2.8 に、7 月 7 日 9:05 に投稿された、天ヶ瀬橋右岸の天龍荘からの撮影動画を用いた氾濫流速の解析結果を示す。図から、右岸では 2.093 m/s の氾濫流速であり、投稿時間と橋下の水位から判断すると、ほぼ HWL に近い時刻の氾濫流速と考えられる。天ヶ瀬橋は左岸堤防よりも右岸堤防が高くなっており、時間・差・流速差はこうした堤防高さの差に起因しているものと考えられる。

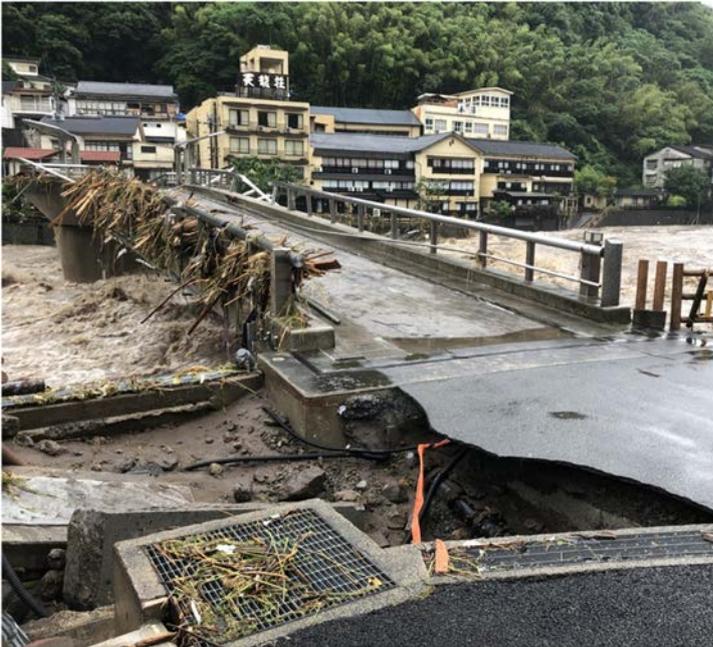
図 2.9 玖珠川・天ヶ瀬橋の出水痕跡  
 (天ヶ瀬橋付近の被災状況 - 大分のニュースなら 大分合同  
 新聞プレミアムオンライン Gate (oita-press.co.jp)より引用)

こうした解析手法を用いて、筑後川の支流・玖珠川の天ヶ瀬温泉街における浸水深の空間分布を求めた。図 2.9 に、天ヶ瀬橋における出水痕跡を示す。図から、欄干上面が HWL と推定されたが、上流側の欄干には一切痕跡が認められないことから、上流側では欄干上面を越える流れがあり、下流側の欄干ではやや水位が下がって痕跡が残ったものと推定された。図 2.10 に、天ヶ瀬橋における HWL 時のものと推定される静止画を示す。この図から、上述した推定が裏付けられ、痕跡高=HWL でない場合の問題点が指摘された。図 2.11 に痕跡高と氾濫流速の空間分布を示す。現段階ではまだ解析点が少ない為に詳細な氾濫状況がつかみ切れないが、温泉街上流側でやや水位が高い傾向が見て取れる。とくに上流のあまがせ荘においては 2.49 m と非常に大きな値となるが、これは高知高専の岡田先生の実測値 2.30 m とほぼ一致している結果となっている。

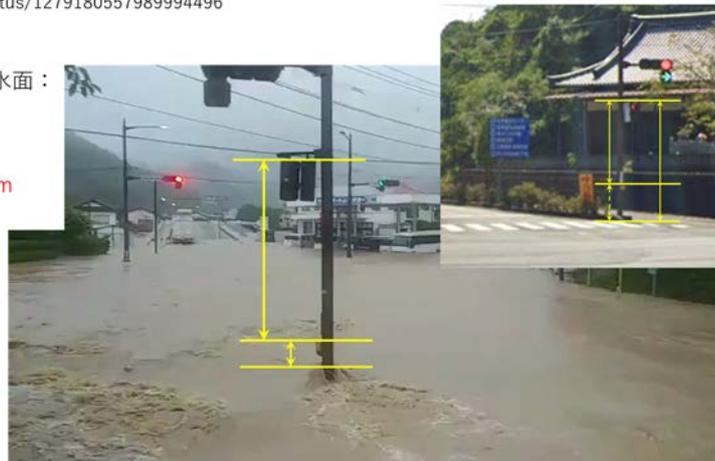
図 2.12 佐敷川・芦北町における浸水深算定①

球磨川・人吉市における浸水深の算定結果は図 2.1，5 に示した。図 2.12 に，佐敷川・芦北町における氾濫水深の算定結果を示す。図中右上の看板から，GSV によって，佐敷川左岸の国道 27 号線交差点と場所の特定を行った。GSV 中の reference item である車の車高から横断用信号上面の高さと押し釦上面の高さを求め，押し釦と水面の高さから浸水深を 0.931m と算定した。投稿時間は 4 日 7 : 29 であった。図 2.13 に，芦北町の別の場所において浸水深を算定した結果を示す。こちらは WM が明瞭に残っており，車高から浸水深は 0.813m と算定され，これが HWL である。また，7 : 00 頃の佐敷駅の水没画

信号上面高～押しボタン上面高:  
 $(5.9 - 1.9) / 1.9 \times 1.407 = 2.962\text{m}$

押しボタン上面高～水面:  
 $0.9 / 5.6 \times 2.962\text{m} = 0.476\text{m}$   
 $1.407 - 0.476 = 0.931\text{m}$   
 ～浸水深

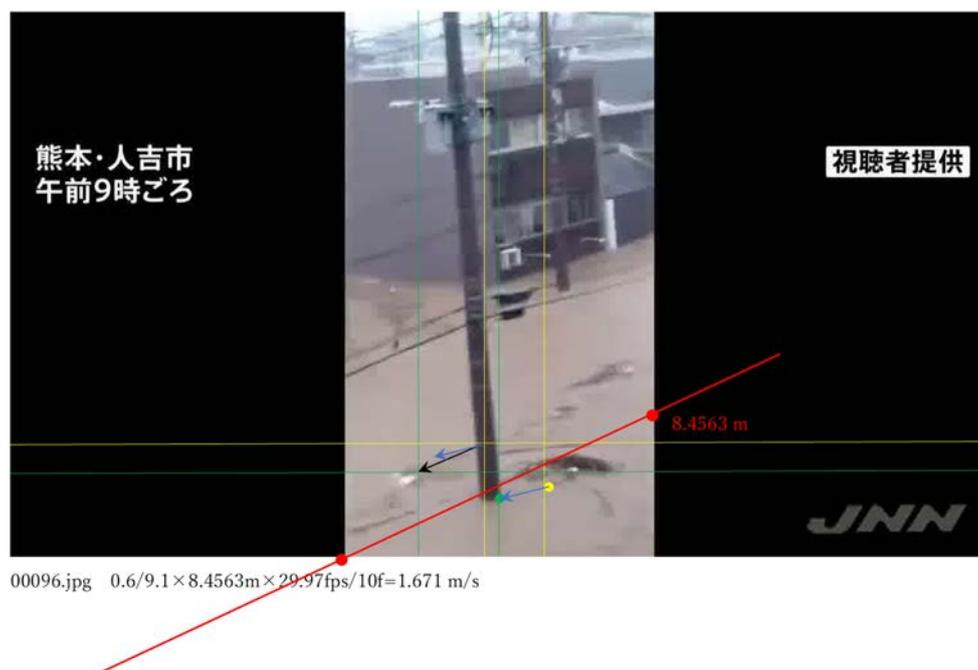
図 2.14 球磨川・人吉市における氾濫流速の算定結果の一例

図 2.14 に、球磨川・人吉市における氾濫流速の算定結果の一例を示す。図は、youtube にアップされた JNN 報道特集の動画から切り出した 96 frame の静止画である。動画中では、球磨川の大橋の映像から左にパンしており、GSV から九日町国道 445 号線と特定された。黄色の十字線が 10 frame 前の 86 frame の静止画における横線：漂流物右上端の水平位置，縦線：横線が電柱右端と交わる水平位置，●印：電柱における水面位置であり，緑色の十字線が 96 frame において同様の割り出しをした結果である。従って，●から●への青色の移動ベクトルが画角の右方向へのパンによる移動であり，黄色の十字点から緑の十字点への黒色の移動ベクトルが漂流物の移動を示す。黒ベクトルと起点を同じくして青ベクトルを描くとほぼ同方向であり，このベクトル差が 8.4563m と算定した。これについては，図中右奥の黒壁の建物の幅と遠近法から，ほぼ妥当な値と確認されている。これらの結果が，29.97fps の動画における 10 frame 間の移動であることから，ラグランジェ的な氾濫流速は 1.671m/s と算定された。他の frame 間では，それぞれ 1.671, 2.0423m/s と算定された。動画は午前 9:00 頃となっている。当日，著者は同じ時刻にニュースで氾濫の様子を見ており，9:30 から市房ダムが緊急放流の予定との報道があったことから，この動画は氾濫直後のもので，そのためやや緩やかな氾濫流速となっているものと考えられる。

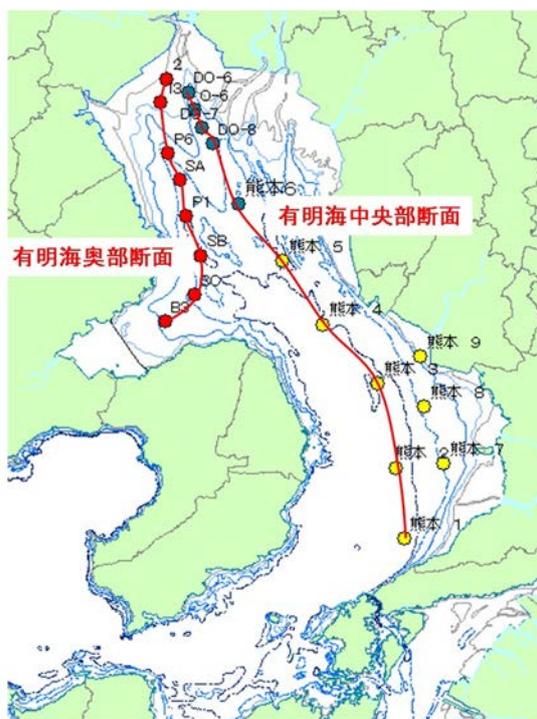
図 3.3 図 3.2 の観測測線の位置 (有明海湾奥断面)

調査結果 (水産研究・教育機構 水産技術研究所有明海・八代海グループ a, b, c) を示す. 測線の位置は図 3.3 の有明海湾奥断面である. 有明海湾奥部では, 7月6日の出水後, 強い塩分成層が生じ, 7月9日は貧酸素状態となり, 8月中旬まで広範囲な貧酸素状態が継続したことが分かる.

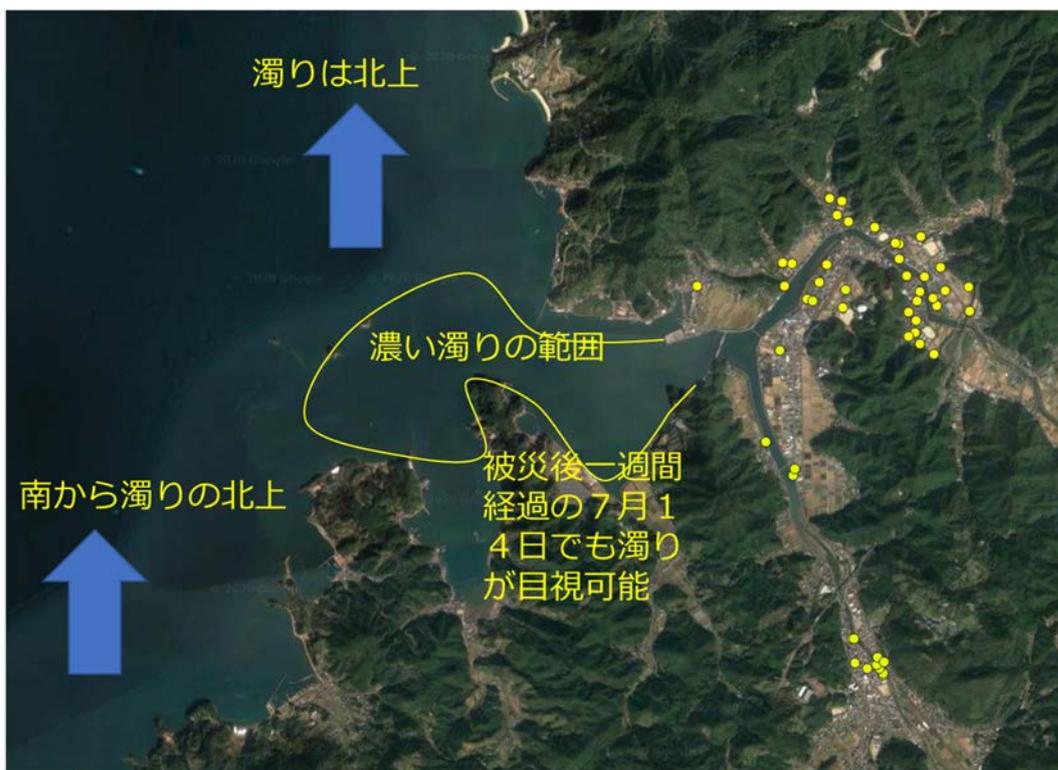
図3.8 ヒアリングから得られた出水後の芦北漁港沖の海の様子

ヒアリングで得られた出水後の芦北漁港沿岸の海の様子を図3.8に示す。濁水により出水後1週間経過しても海の濁りは残っていた。また、濁りは北上してきたと考えられており、芦北沿岸部では南部の2級河川の影響が大きい可能性が示唆される。

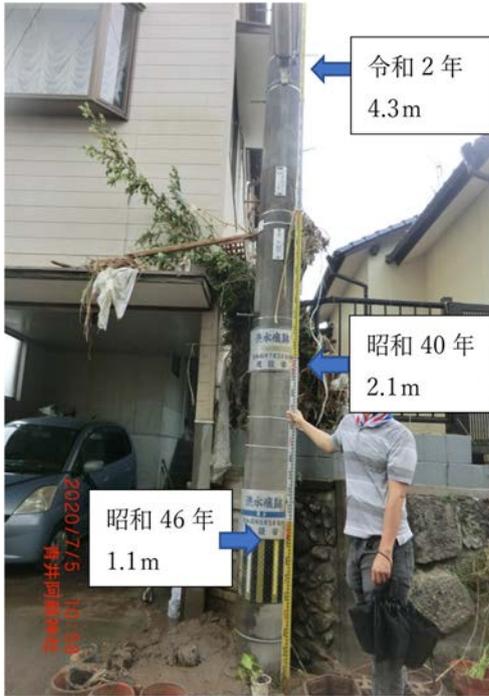
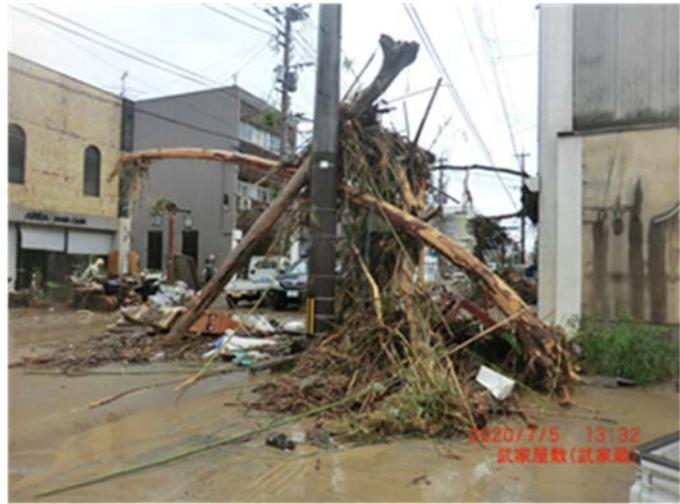
写真 4.1 人吉市街

現地には豪直後の7月5日、7月23日、11月20日に球磨川河道域、7月14日、22日、30日、9月8日に出かけた。写真4.1は7月5日に撮影されたものであり、過去の浸水深が記録されているおり、今回の豪雨の規模が甚大であったことが解る。また、多数の流木等が市街地に散乱しており多量の流木が球磨川河道を通じて河口域に到達していることが予想された。

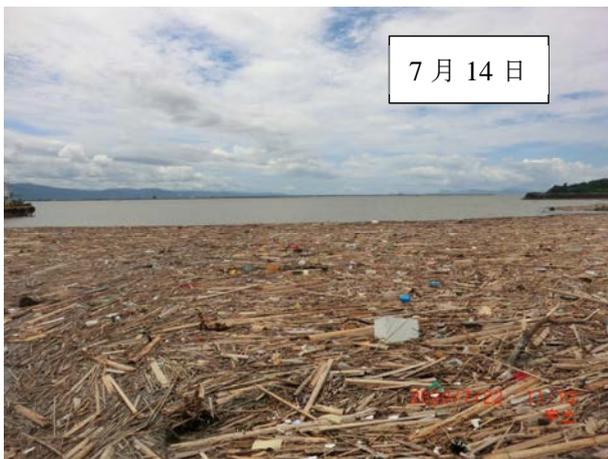
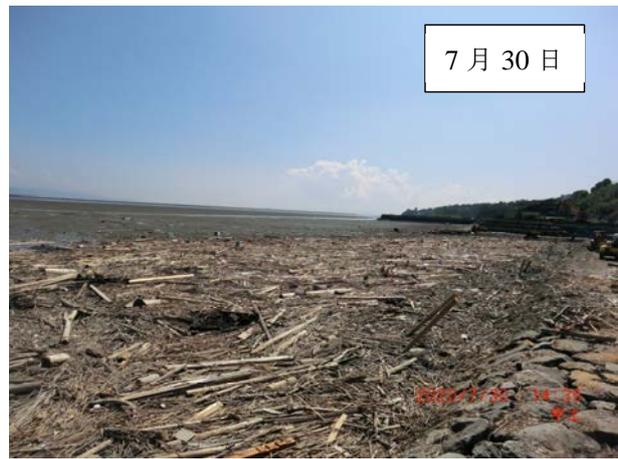
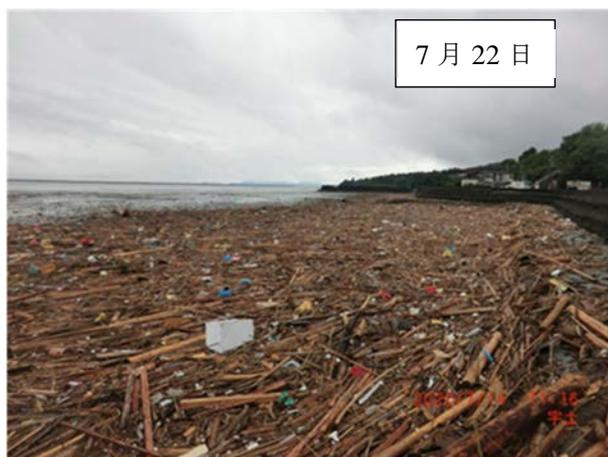
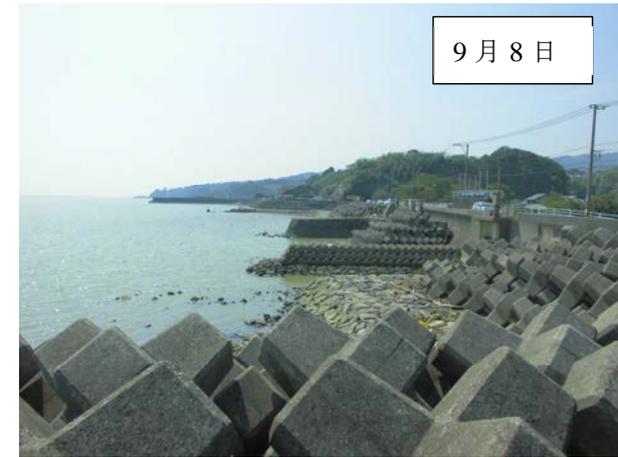
写真 4.2 八代湾奥部の流木

出水後10日余り経過後に、八代湾沿岸域を踏査し陸上からの目視により流木の状況を観測した。海上に浮遊している流木はほとんどなく、大半は写真4.2に示すように沿岸域に漂着をしていた。写真は同じ地点を7月14日、22日、30日、9月8日に撮影したものであり、中央に写っているプラスチックケースや流木は、1～3週間が経過しているにもかかわらず同じ場所に留まっていることが解る。

八代湾の潮位は3~4m程度あり、干潮時には流木が漂着している場所は干出するために、一端陸域に着底した流木は次の満潮時において浮遊するが、湾奥内の波浪等は極めて小さいこともあり、その場所に滞留したままになっている。

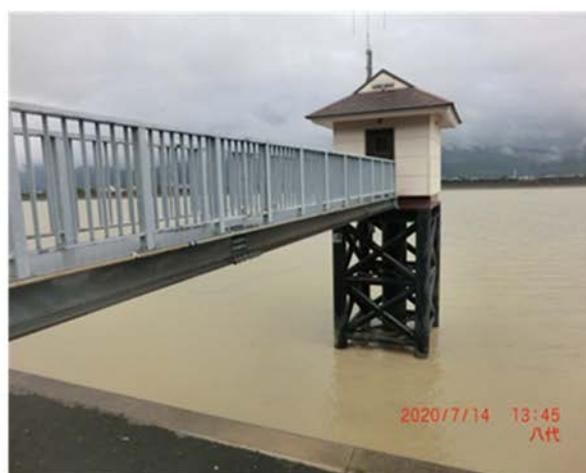
写真4.3 水位観測地点金剛

図4.2は国土交通省の水文水質データベースによる球磨川河口域の観測地点である。写真4.3は球磨川河口に設置されている金剛の水位計である。横石(12.77km)、萩原(6.06km)、金剛(1.07km)の7/3～7/6にかけての国土交通省の水位変化速報値を図4.3に示す。カッコ内の数値は河口または合流点からの距離である。

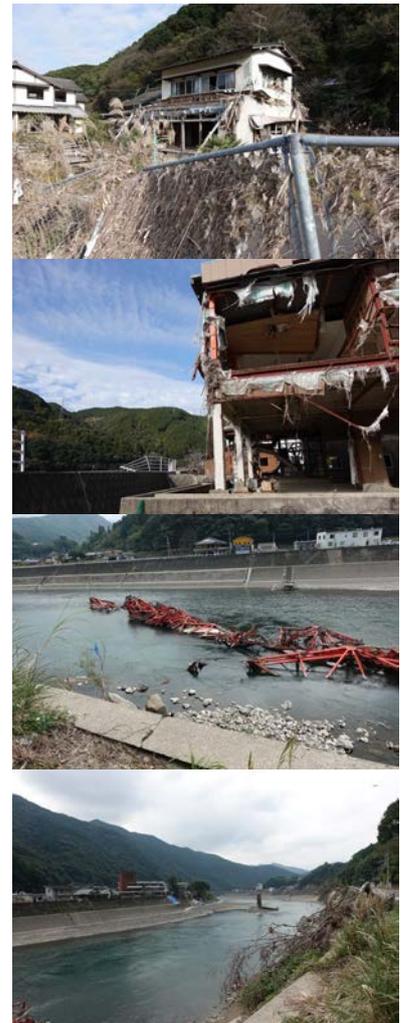
写真 2.1 坂本町の被害状況 (筆者撮影)

球磨川水害において浸水面積や人的被害等が多かった自治体は人吉市や球磨村である。一方で，氾濫・浸水状況に関しては，球磨村役場付近・渡地区や人吉市街部は L2 レベルには達していなかったのに対して，八代市坂本町においては，浸水範囲は L2 レベルであったことに加え，狭窄部の河岸に地域が存在することもあり，橋の流出や役場等多くの建築物の破壊が生じた（写真 2.1）（国土交通省，熊本県，2020）。浸水面積としては八代市坂本町は約 25ha であり人吉市の約 1/20 であったものの，上記

坂本町での氾濫域はL2に相当する規模であり、かつ多くの構造物被害が生じた災害外力規模であった(写真2.1)。筆者の個人的感想であるが、過去に参加した2011年の東日本大震災による津波被害調査と同様な家屋被害状況であった。一方で八代市における犠牲者は4人であり、全てが坂本町の一人暮らし高齢者であった。氾濫域規模では人吉市や球磨村よりも災害外力が強い傾向があったにも関わらず犠牲者が4人であったことは、先述したタイムラインの柔軟な運用に加え、地域における共助自助があったと考えられる。例えば坂本町藤本地区では、釣りボートで地元住民が周囲の住民を自主的に救助したとのことである。当日午前6時過ぎに、ボートで屋根や2階に垂直避難していた被災者が付近の高台に緊急的に運ばれた(以上、現地で提供された新聞記事より)。また、八代市に存在する多くの校区(いわゆる町内会)において、坂本町は従前から防災意識が高いために全1,565世帯が自主防災組織に所属しているのも特徴である。坂本町現地調査で撮影した様子の例を写真2.2に示す。左側の峯苦病院は、被害の大きかった中心地において、おそらく唯一の3階建て建築物である。目視確認

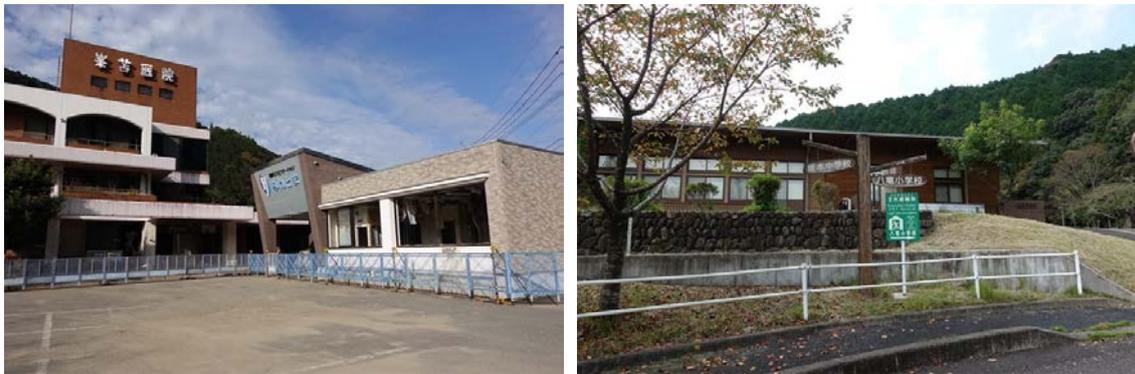
写真 2.2 坂本町の峯苦病院および短期避難所の一つ(坂本中学校)(筆者撮影)

した痕跡からは3階は浸水しなかったと考えられる。入院者等の避難行動要支援者がこの3階に垂直避難していた場合には被害者数を抑制する効果があったと考えられる。実際に上述の通り4人の犠牲者は一人暮らしであったことから本病院から犠牲者は出ていなかったことになる。

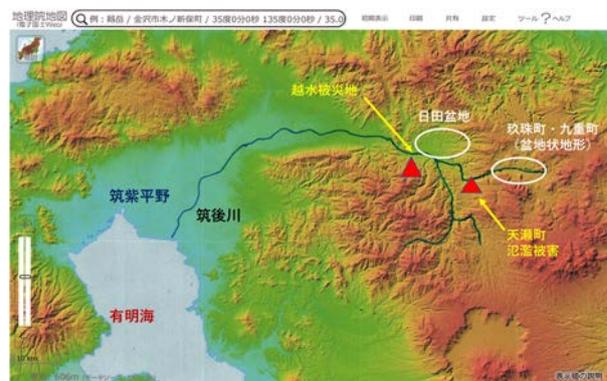
図3.6 筑後川流域(盆地地形と pair の流出狭窄部で被災)

筑後川においても本川と支川・玖珠川の二箇所で見舞われたが、玖珠川の氾濫箇所は玖珠町・九重町のある盆地状の地域から流れ出す狭窄部の天瀬地区で、また本川では日田盆地から流れ出す狭窄部の始まりの地点(花月川合流点付近)で溢水氾濫が起こった(図3.6)。つまり筑後川流域では盆地部での氾濫はなかったが、狭窄部で溢れたということである。

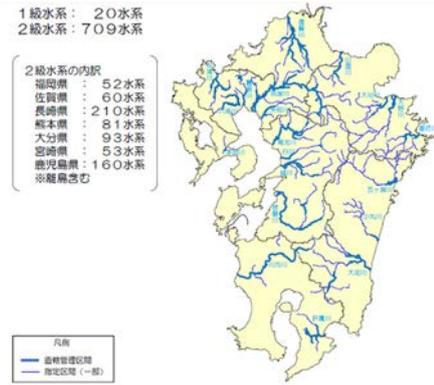
図 3.8 東西に伸びる九州の一級河川と二級河川の流域

水帯の洗礼を真っ先に受ける。特に天気図等でもよく見かけられるように、線状降水帯も東西に細長く伸びた形状を持つ(図3.1)。大型化・広域化して南北にある程度幅を持ち東西に細長い線状降水帯が、同じく東西に細長い九州の一級河川・二級河川の流域とスッポリ重なったら、今回の球磨川水害の再現となる。また海水温の上昇により巨大化・低速化した台風でも強い雨域が広がるため、大河川の流域全体を豪雨が襲う可能性は高くなる。その位置と地形から九州が、今後の温暖化の影響を真っ先に、そして真正面から受け止めなければならないということを、我々は危機感を持って見据える必要がある。
