# 令和 6 年能登半島地震・豪雨災害調査報告書

令和 7 年 5 月

土木学会水工学委員会

令和 6 年能登半島地震・豪雨災害 河川・流域調査団

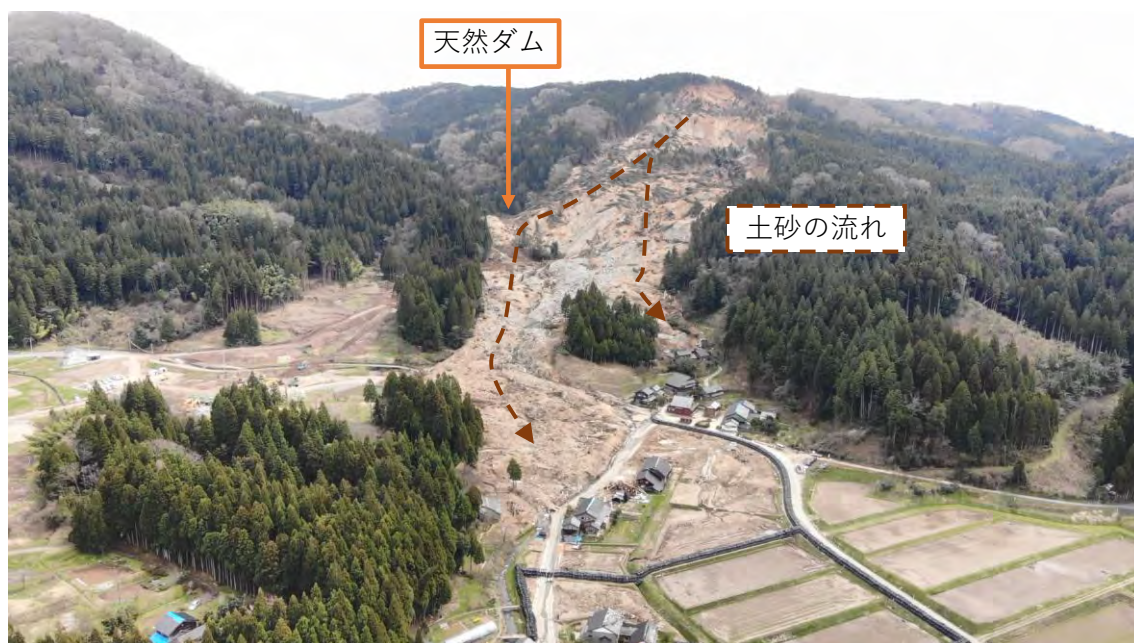
図 1-2 崩壊が発生した斜面と泥流が流下した領域

図 1-2 は，大規模崩壊が発生した斜面と泥流が流下した領域の被災後の様子を示す．崩土は斜面の途中で北と東の二方向に分派して流れた．北に流れた土砂は分派後にすぐに停止した．一方，東に流れた崩土は紅葉川に流入し，河道内に土砂を堆積させるとともに，一部は泥流化して紅葉川を流下した．斜面崩壊は，上部の 1/3 と下部の 2/3 で別々に崩壊が発生している．また，上流の崩壊は，図に示した矢印の方向に流れた部分

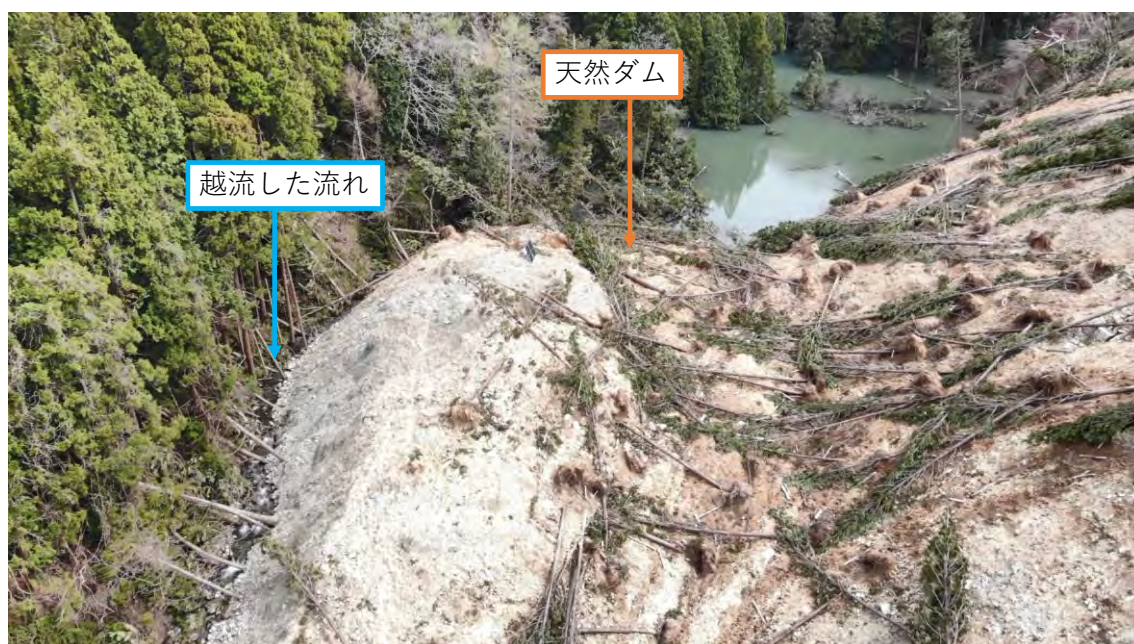
図 1-3 天然ダム天端付近の様子

図 1-3 に天然ダム天端付近の様子を示す。後述の数値シミュレーションの結果でも説明しているように、紅葉川に流れ込んだ土砂は、紅葉川の下流方向だけでなく、上流方

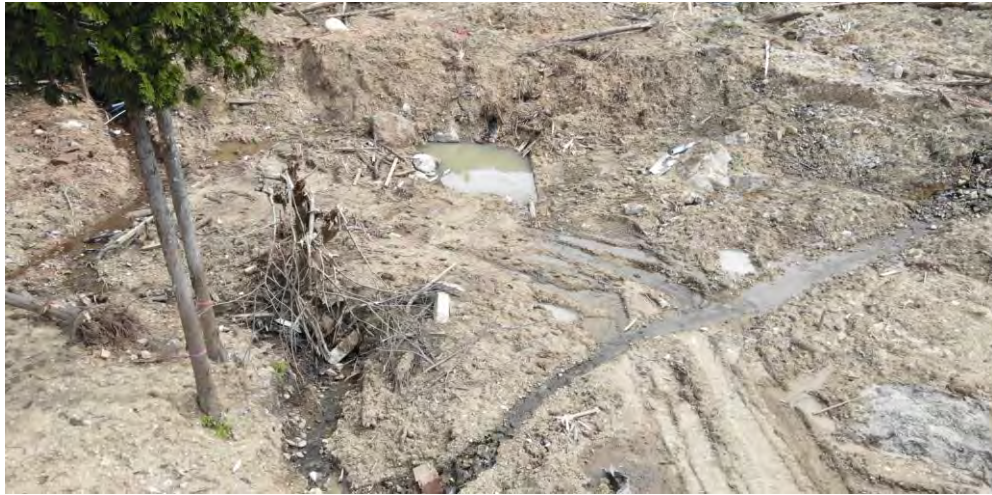
図 1-6 家屋等が被災した地点の地面の様子

図 1-6 に家屋等が被災した地点の地面の様子を示す。氾濫した土砂の粒径が非常に細かいことがわかる。2016 年の熊本地震や 2018 年の胆振東部地震でも泥流が発生しているが、これらの地区の泥流が発生した溪流は土砂の粒径が非常に細かくなっており、土砂の粒径が細かいことが崩土の泥流化に寄与したと考えられる。

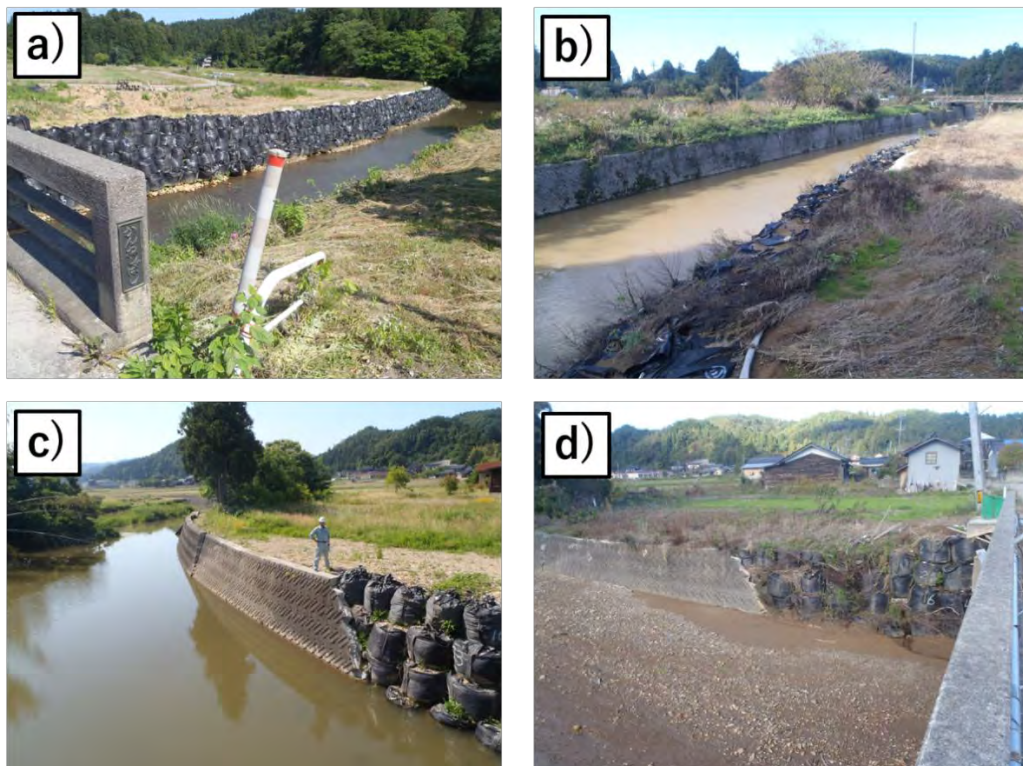
図2-18 令和6年9月21日に発生した能登半島豪雨前後における若山川の河川構造物の比較。a), c) 6月6日の調査結果, b), d) 11月8日の調査結果（写真はいずれも谷口撮影）。

図2-18は地震発生前後における若山川の様子である。図2-18aは神主橋付近の護岸の被災状況（6月6日撮影）である。また、図2-18bは11月8日に同地点を別方向より撮影したものである。地震発生後、被災した護岸に対して応急対策として大型土嚢の設置がなされている。周辺の農地などには9月21日の出水に伴う浸水によると思われる痕跡が見られ、大型土嚢についても多少の崩れが生じているが、大きな被害には至っていない。図2-18cは大瀬戸橋の被災状況（6月6日撮影）である。ここでも被災した護岸に対して大型土嚢による応急復旧対策がなされている。豪雨発生後の11月8日に撮影した写真（図2-18d）では、大型土嚢が一部変形しているようにみえるが、大きな損壊などは見られない。

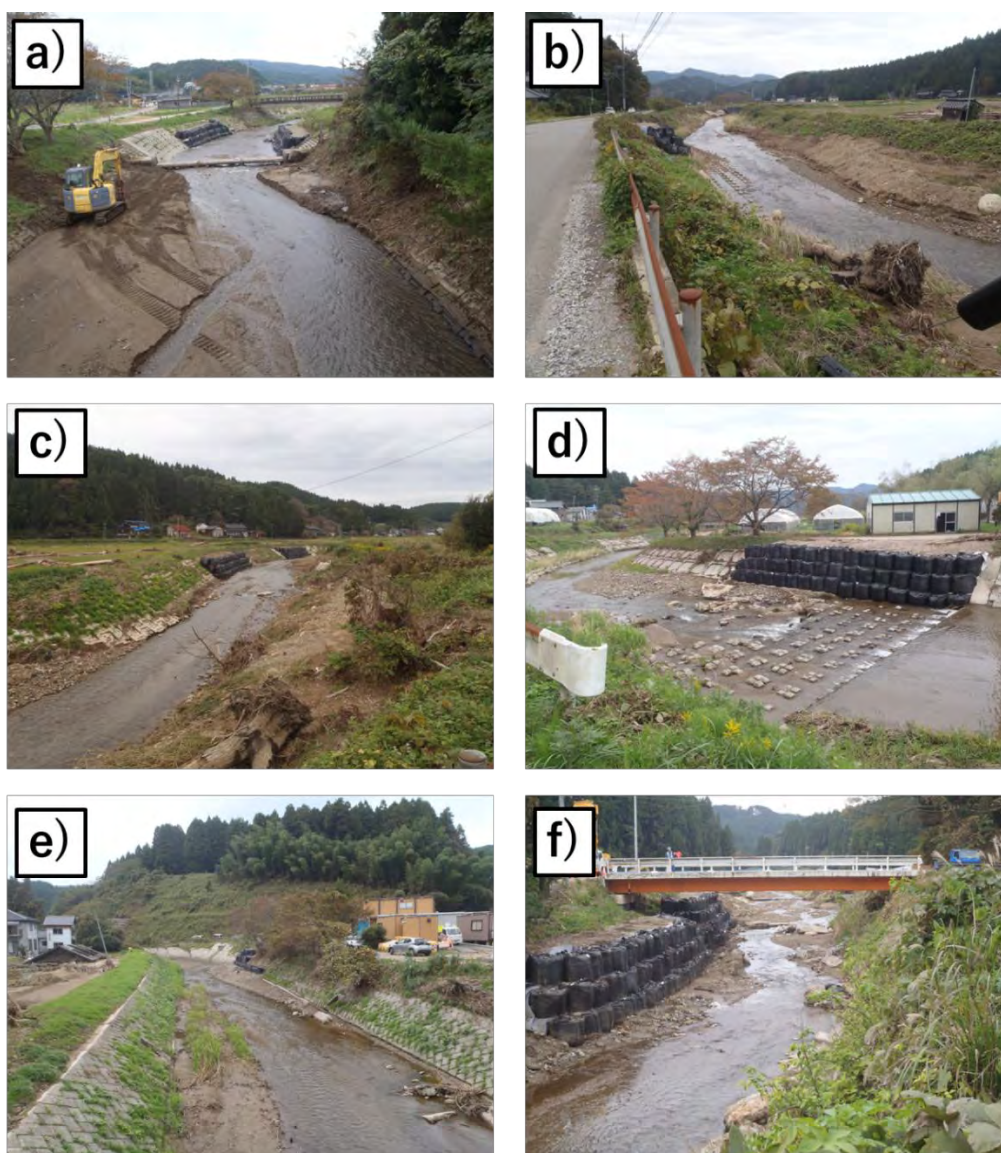
図 2-21 令和 6 年 9 月 21 日に発生した能登半島豪雨後の若山川の様子（令和 6 年 11 月 8 日撮影．写真はいずれも谷口によるもの）．

図 2-21 は 11 月 8 日に実施した若山川の現地調査の際に撮影した写真である. これらの箇所では大型土嚢による護岸の応急復旧がなされているが, 令和 6 年能登半島地震後に実施された石川県の調査では, 地震による被災は報告されていない. また, Google ストリートビューを活用した 2024 年 7 月のそれぞれの箇所の状況確認においても護岸損壊等は認められなかった. これらの箇所では, 1 月 1 日の地震では河川構造物に目立った影響は生じなかったものの, 9 月 21 日の豪雨災害によって被害が発生したものと考えられる.

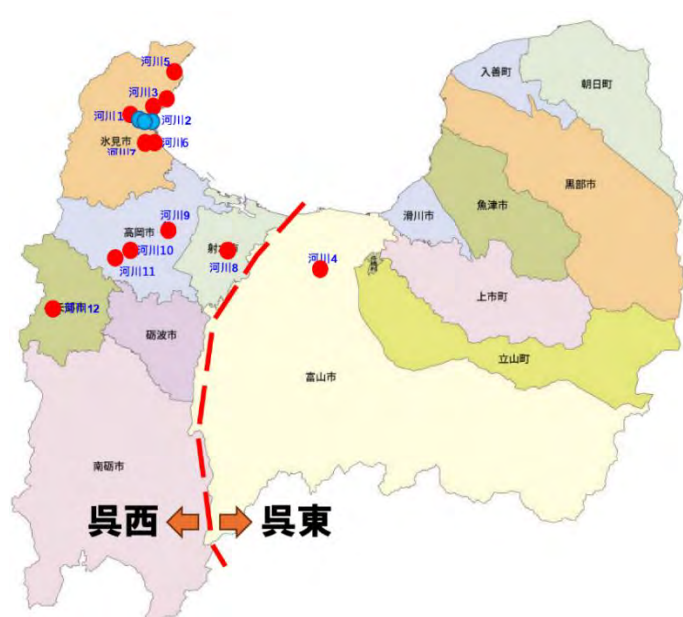
図3-1 能登地震による富山県内の河川の被災状況

富山県の一級河川および二級河川の被害箇所は、富山県の調査結果によると数百箇所に上る<sup>1)</sup>。そのうち特に被害が大きかったもの12河川の32箇所について、その位置を示したものが図3-1である。この資料は富山県提供の「能登半島地震に関する公共土木施設被災の状況」より河川情報のみを抜粋して作成したものである。この図から、地震による被害の有った河川は主に呉西地区（富山市より西側）に集中していることがわかる。

一方、地震による河川の被害の原因は、①地震動によるもの、②液状化によるもの、③津波遡上によるものの3つに分類できる。これについても図3-1に図示した。このことから、富山県内の河川の被害は地震動によるものがほとんどで、液状化によるものは32箇所中3箇所と少なく、津波遡上による被害箇所はこの資料の範囲では見当たらない。

(●地震動による被災，●液状化による被災，富山市以東を呉東地区とした)

富山県の河川被災地が震源により近い呉西地区に集中していることは当然といえよう。一方、呉東地区の河川被害箇所は、図 3-1 の河川 4（富山市内神通川水系松川）と、もう一か所、滑川市を流れる普通河川有金川の護岸被害の二か所のみとなっている。

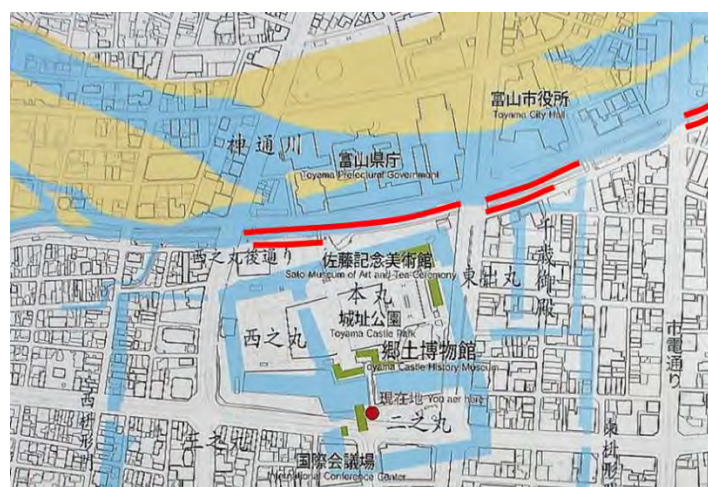
図 3-4 松川沿いの被災箇所を旧神通川や旧富山城堀の位置と重ねたもの（富山市立郷土博物館の図と富山県庁提供の資料を基に作成）

図 3-4 は、松川の被災箇所（赤線の箇所）を旧神通川や富山城の堀の位置を示した図と重ねて示したものである。松川沿いの被災箇所は、旧河道や旧富山城堀の位置と、もともと地盤であった箇所の境界付近に位置していることがわかる。一方の有金川についても、被災箇所が旧上市側の蛇行箇所を直線的に改修した箇所の近傍で生じている。これらのことから、呉東地区の被災地は改修前の旧河道に隣接した場所で生じていると考えられる。

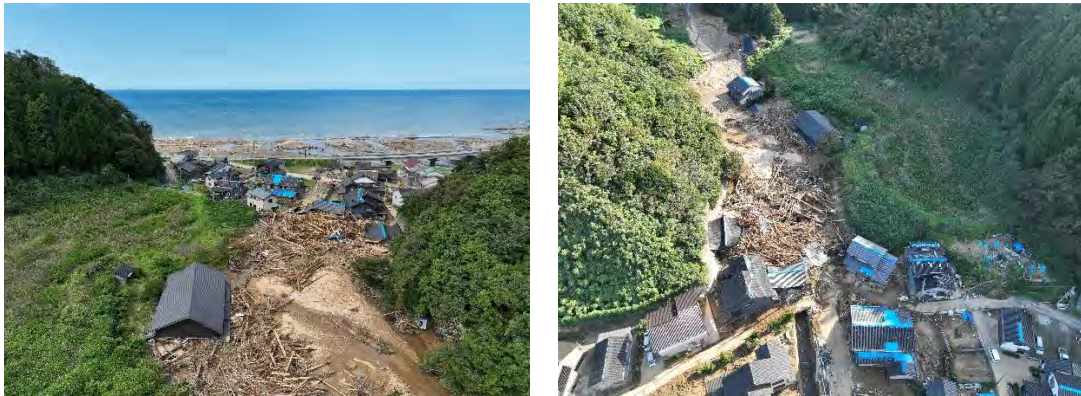
図 3-7 尊利地川における土砂と流木による家屋の被害 (2024 年 9 月, 流木撤去前)

図 3-7 は、被災直後の流木撤去前の尊利地川下流部の様子であり、大量の流木と土砂が土石流となって集落を襲い、多くの家屋を破壊した様子がわかる。一方、家屋によってせき止められた流木と土砂が土砂ダム状に堆積した結果、その下流側の家屋の被害は小さいことも見て取れる。

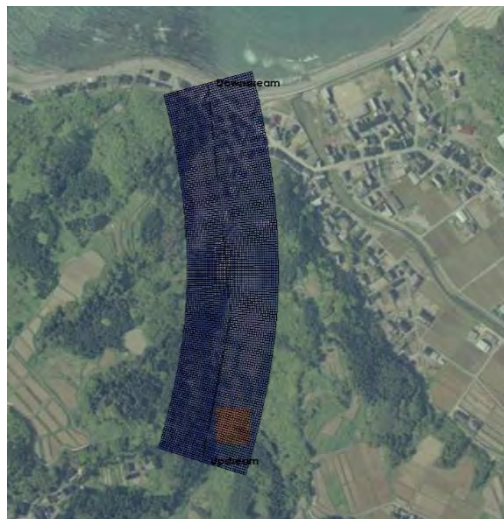
図 3-8 尊利地川における計算領域と計算格子

図 3-8 に計算領域と計算格子を現地の航空写真に重ねて示す．計算格子セル数は  $170 \times 40$  とし，計算スキームは CIP 法とし，掃流砂のモデルには芦田・道上式を用いた．また，流木のスペックについては，現地調査の結果をもとに，長さ 10m，直径 0.2m，密度  $900\text{kg/m}^3$  で一様に与えた．

尊利地川の被災シナリオを検証するため、数値シミュレーションを実施した。このシミュレーションでは、水流を平面二次元モデルでとく、流木挙動は三次元モデルで再現する。また、掃流砂と河床変動を計算する。数値解析モデルとしては、iRIC ソフトウェア<sup>5,6)</sup>の平面二次元ソルバーである Nays2DH をベースに、流木一本一本を球体要素の結合でモデル化する NaysCUBE の三次元流木モデルを組み込んだモデルを新たに構築して本計算に用いた。

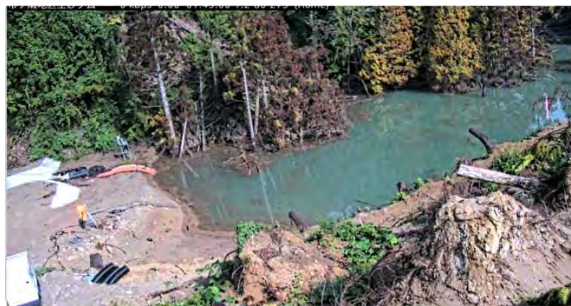
図 3-10 輪島市市ノ瀬地区の天然ダムの様子（湛水域内に流木の存在）

今回の能登半島地震では土砂崩れによって，14ヶ所で河道閉塞（天然ダム）<sup>7)</sup> が形成された．特に，輪島市市ノ瀬の天然ダムでは，湛水域に多くの流木が存在することが確認された．天然ダムとは，大雨や地震，火山噴火などの自然現象のために，崩壊した土砂などが河川の水を堰き止める現象のことである．天然ダムが決壊すると，下流側に土石流が流れ込み，家屋などの建築物を飲み込み，甚大な被害が生じる．この際，天然ダムの決壊要因のほとんどが越流による決壊とされる．天然ダムの決壊のメカニズムは，川の流れが土砂で堰き止められ，上流側に水が溜まり，水位が上昇すると越水が最初は河道閉塞箇所の上を細い水路となって水があふれ始め，次第に水路が広がり，さらに土砂ダムが塊になって崩れ，崩れた土砂が水と混ざって大きな土石流となり下流に流れていく<sup>8)</sup>．

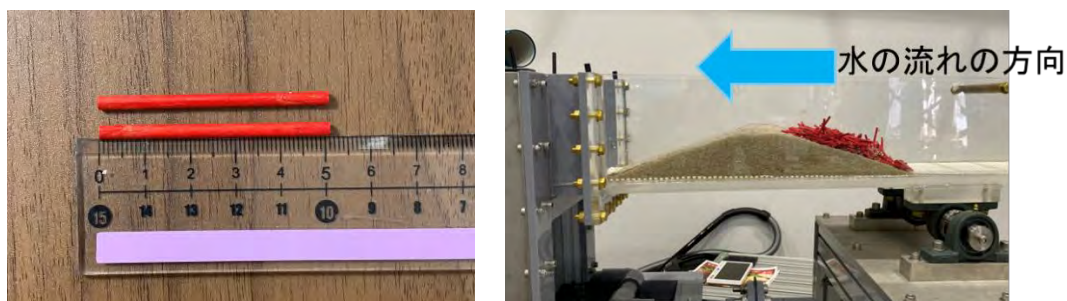
図 3-12 左：流木模型，右：置き土上の流木の設置の様子

流木のモデルとしては、長さ 5cm、直径 0.3cm、比重 0.99 の円柱形状の木材を用いた。湿潤状態を均一化するため、これを実験の前に一晩、水中に湿潤させた状態で用いた。流木は、通水前に置き土の上流側背面に均一になるように設置した。図 3-12 の左には流木模型様子を、右には実験の初期条件として置き土上に設置された流木モデルの様子を示す。流木本数については 0 本、100 本、300 本の 3 通りとした。通水流量は、全条件で  $Q=5.48\text{L/min}$  の一定値とした。全通水時間は 370s とする。なお、実験の再現性のばらつきを考慮して、各ケースとも同一条件で 5 回の実験を実施し、平均値を求めた。

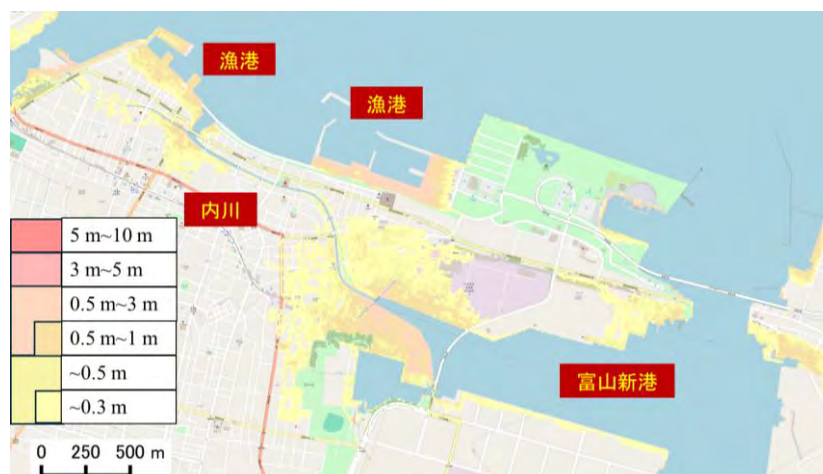
図 4-6 新湊・放生津地域周辺の津波ハザードマップ

図 4-6 に、新湊・放生津地域周辺の津波ハザードマップ（国土交通）の津波による想定浸水深を示す。図より、氾濫想定域は限られた範囲との想定であり、主に内川周辺や漁港周辺、富山新港付近であると分かる。これは、前述のとおり新湊・放生津地区の沿岸域は標高 3.0～4.0m と比較的周辺よりも地盤が高く（図 4-5）、津波による氾濫は漁港部からの越流や内川に侵入してくる津波に由来するためと考えられる。

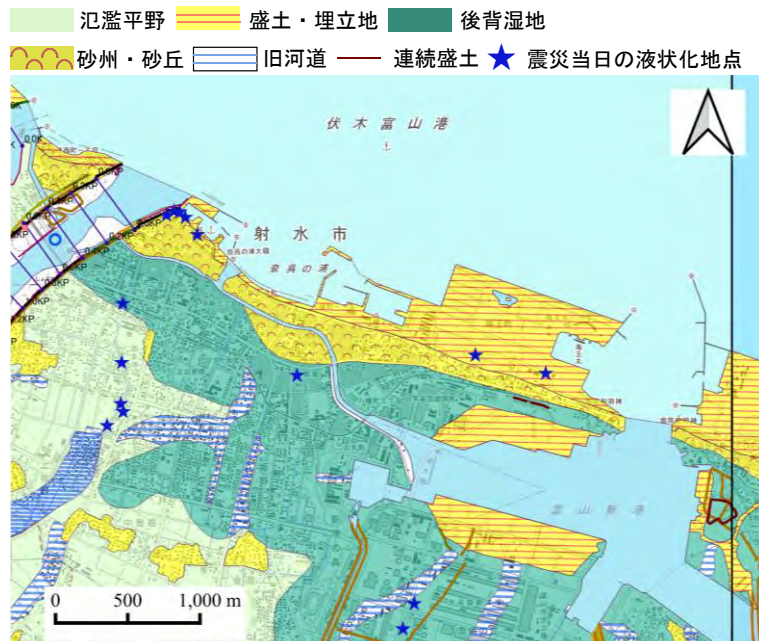
図 4-8 新湊・放生津地区の液状化発生地点と地形区分の重ね合わせ図

図4-8には、液状化発生地点と地形区分を重ねた図を示す。液状化が確認された主な地形は、盛土・埋立地、氾濫平野、後背湿地に分類される領域であった。これに対し、沿岸部の危険度1（黄色）地域では液状化の発生はほとんど見られなかった。この地域は砂州・砂丘に相当し、古くから港町として利用されてきた歴史を有する。以上より、新湊・放生津地域においては、標高だけでなく液状化ハザードマップ上の危険度情報においても、単に内陸側へ避難・移動することでリスクが低減するとは限らないことが明らかとなった。

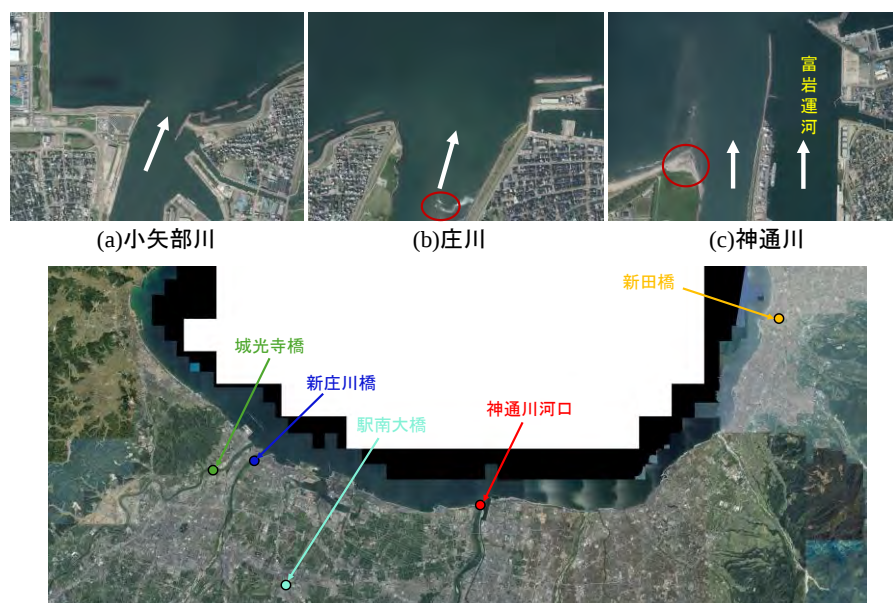
図 4-10 一級河川の河口域の形状と各河川の水位観測所の位置

ここでは、一級河川である小矢部川・庄川・神通川、および二級河川である下条川・黒瀬川について、地震発生直後の水位変化を比較する。図 4-10 に、各河川の河口域の形状と水位観測所の位置を示す。観測データが得られた地点は、小矢部川（城光寺橋）、庄川（新庄川橋）、神通川（河口）、下条川（駅南大橋）、黒瀬川（新田橋）である。

津波波高や遡上開始時刻の違いは，各河川の流量や河口地形の差異に起因すると考えられる．田中ら<sup>9)</sup>によれば，導流堤が設置されているような，河口砂州が未発達な河川では津波の遡上が顕著である一方，砂州が発達し河口が半閉塞状態となっている場合には，遡上は抑制されるとされている．図 4-10 の比較より，小矢部川河口には伏木港が位置し，河口砂州の発達は見られない．庄川には小規模な河口砂州があるが，それは河口より上流側に位置しており，遡上を妨げる効果は限定的と考えられる（図 4-10b，赤枠）．これに対し，神通川の河口部には明瞭な砂州が形成されており（図 4-10c，赤枠），この地形が津波の遡上を抑制した可能性がある．また，3 河川の流量規模を比較すると神通川が最も大きく，この影響もあると考えられる．なお，神通川に隣接する富山湾では，港としても運用されているため，河口砂州が認められないが，津波の遡上は明瞭に観測された（動画による確認）．

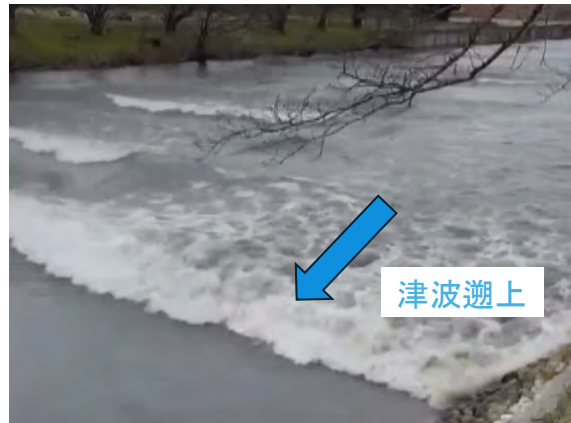
図 4-13 富岩運河の津波遡上の様子（南から北を望む，MBS NEWS より引用）

地震発生日における水位データはない (所在を確認できていない)。ただし、画像データや目視によって富岩運河での津波の遡上が確認されている。その様子を図 4-13 に示す。溢水等は確認されていない。神通川では津波の遡上は殆ど見られなかったが、富岩運河では港として利用されていることから河口が閉塞しておらず、津波高さが高くなったと考えられる。

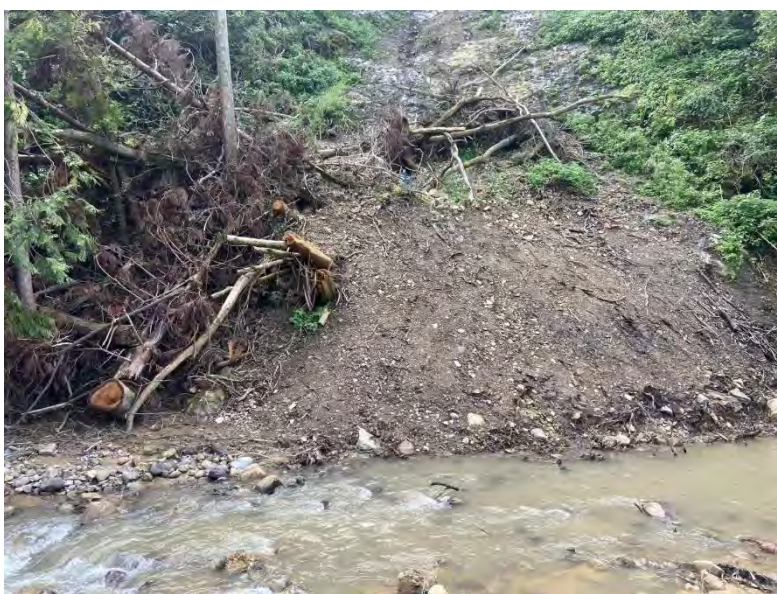
図 5-3 熊木川の溪岸堆積（2025 年 10 月 10 日撮影）

流する。国土地理院の斜面崩壊・堆積分布図<sup>8)</sup>によると、熊木川上流部や、その支川の河内川で小規模な崩壊複数見られる。図 5-3 に示すように、2025 年 10 月 10 日の現地調査時点でも、熊木川右岸に小規模な斜面崩壊に伴う溪岸堆積物が確認され、上流の崩壊斜面起源と考えられる濁水流出も確認された。

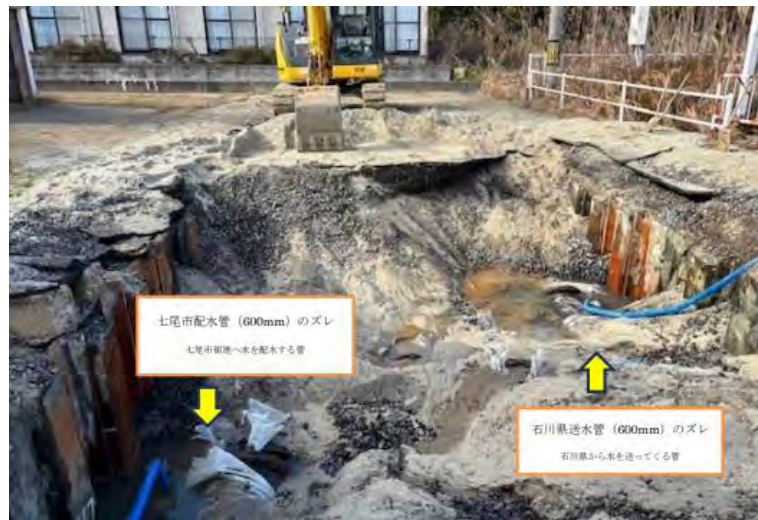
図 6-2 七尾市内の水道管の被災状況  
(七尾市 HP<sup>6)</sup> より引用)

七尾市は本地震で震度 6 強を観測し、ほぼ全域にわたり断水が発生した。地中の配水管、浄水場施設などが被災し、断水が発生した (図 6-2)。断水は 2024 年 1 月 1 日の発災から 3 ヶ月にわたって続き、4 月 4 日に全地域における通水が可能となった。

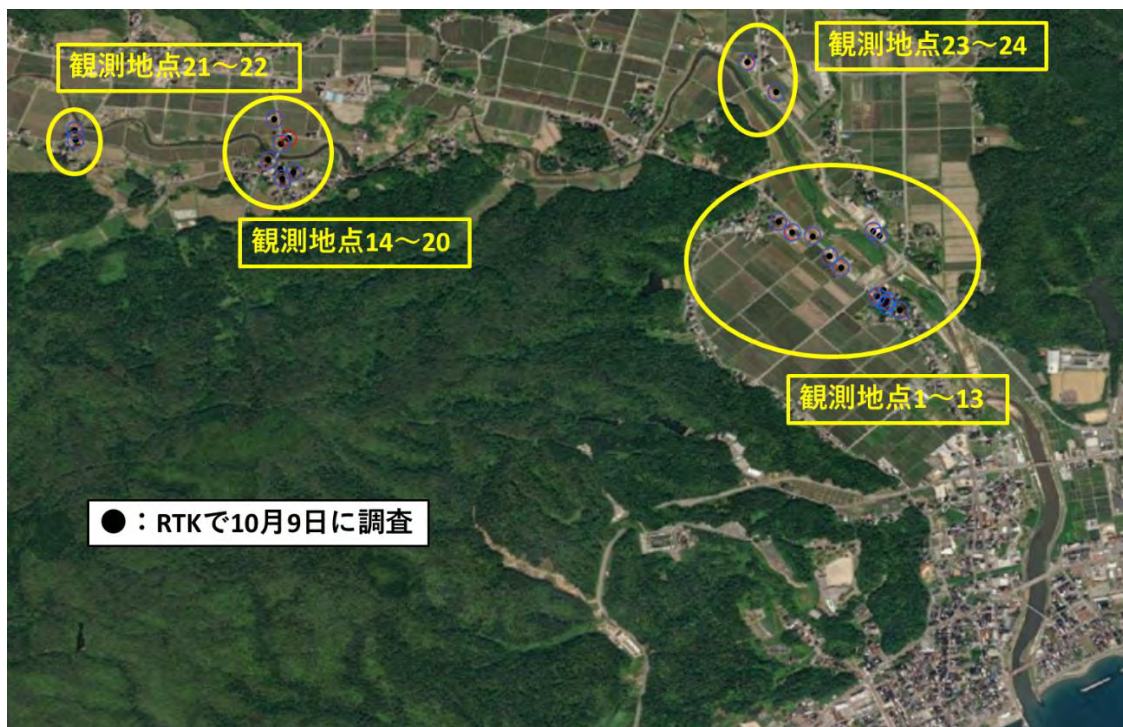
図 10-2 若山川での調査地点 (Google Earth 画像に加筆)

若山川では，今次豪雨により広い範囲での浸水被害が生じ，橋梁の崩壊や護岸侵食などの被害が多く確認されている．若山川の位置を図 10-1 に示す．若山川では図 10-2 に示すよう，広範囲で洪水氾濫による浸水が生じており，これらの浸水深・位を現地で計測した．

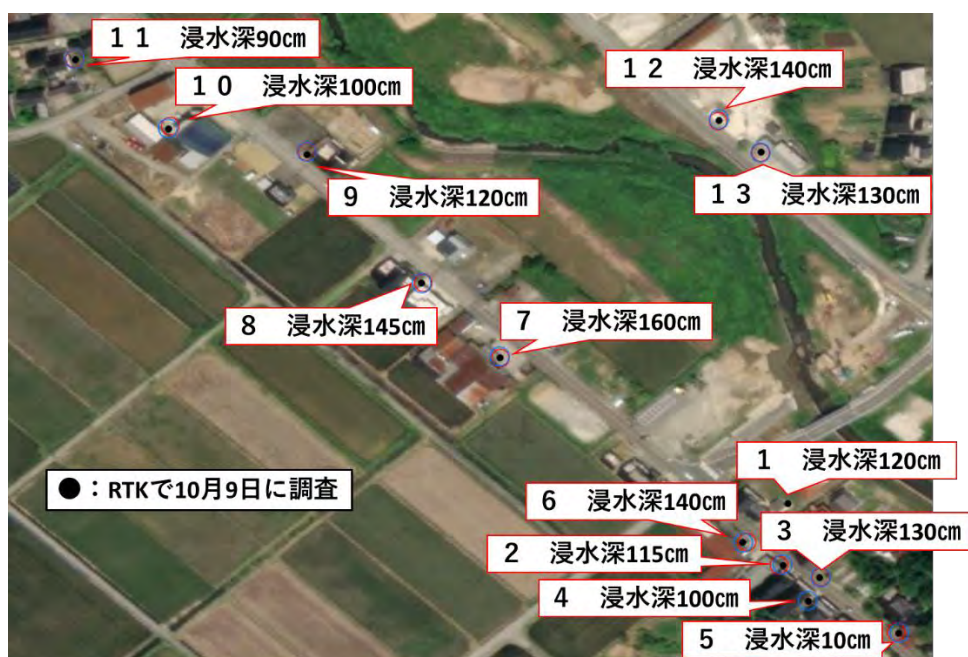
図 10-4 若山川における調査地点と浸水深の分布（測定地点 1～13）

まず，測定地点 1～13 の地点での調査の様子を図 10-3 に，調査結果を図 10-4 に示す．高いところで浸水深 160 cm 程度を記録していることがわかる．また測定地点 1 の近傍では，図 10-5 に示すよう河岸侵食に伴い家屋の崩落被害が生じているなど，洪水流による顕著な侵食被害が生じていた．なお，公開されている洪水ハザードマップでは本地点は，家屋倒壊等氾濫想定区域（河岸侵食）に指定されている地点であり，侵食リスクが高いものとして事前に周知されていた．また，全体的な浸水箇所も洪水ハザードマップ上で浸水範囲として周知されているものである．詳細な比較や洪水氾濫解析結果との比較は筆者らの他の文献<sup>3)</sup>を参考されたい．

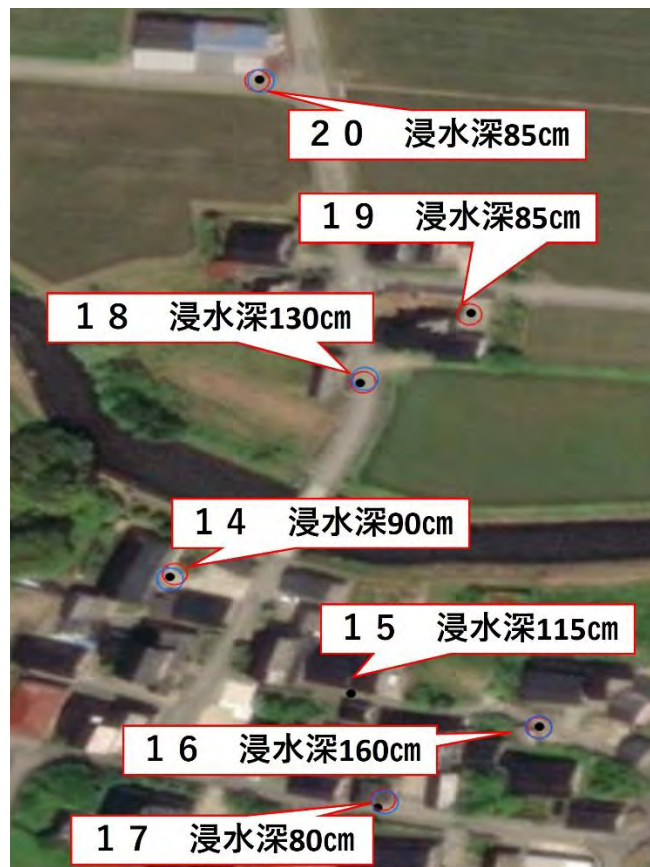
図 10-7 若山川における調査地点と浸水深の分布（測定地点 14～20）

次に，測定地点 14～20 の状況を図 10-6 に，調査結果を図 10-7 に示す．こちらは上流側であるが，高いところで浸水深 160 cm 程度を記録していることがわかる．浸水地点

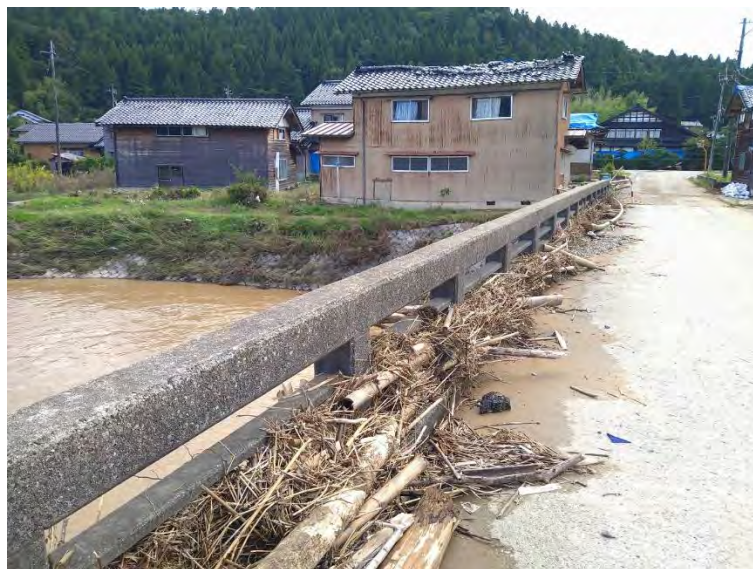
図 10-8 測定地点近傍の橋脚に残る痕跡（左岸側より撮影）

近傍には図 10-8 に示すよう橋脚があり、橋脚への流木の堆積などが洪水流に影響した可能性があるため、今後はこれらの影響も精査する必要がある。

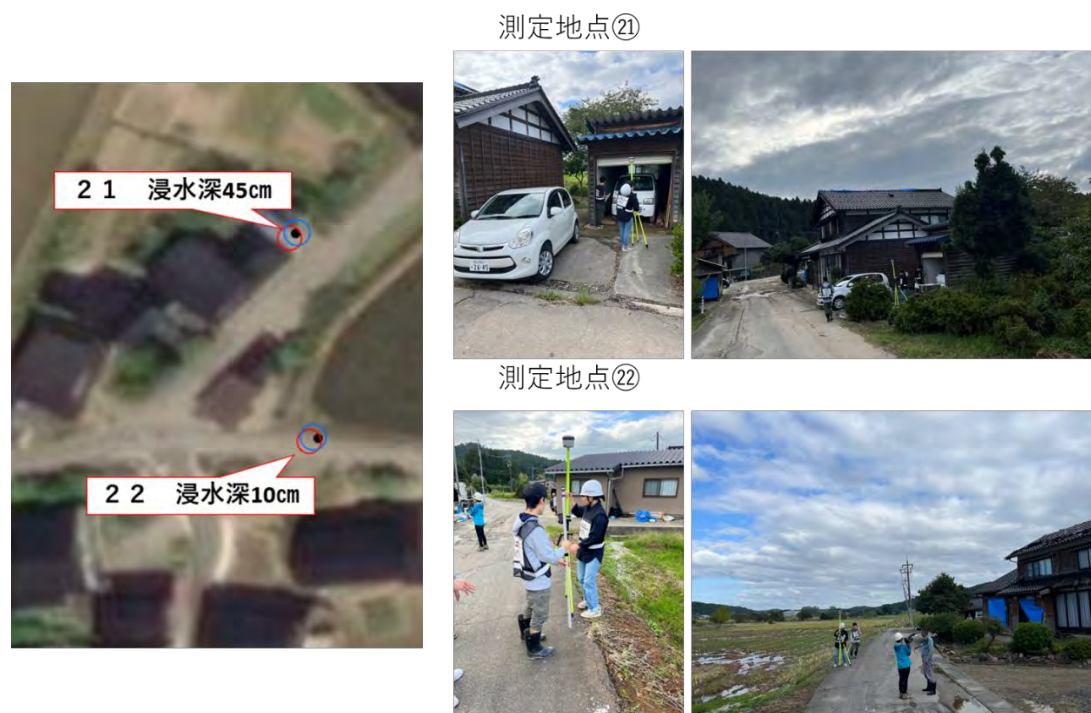
図 10-9 若山川における調査地点の様子と浸水深の分布（測定地点 21～22）

次に，測定地点 21～22 の調査状況と調査結果を図 10-9 に示す．こちらは更に上流側であるが，高いところで浸水深 45 cm 程度を記録していることがわかる．浸水地点近傍には図 10-10 に示すよう橋脚があり，橋脚を越流するような洪水ではなかったことが痕跡水位より明らかとなった．また橋脚下流側での侵食の状況を図 10-11 に示す．

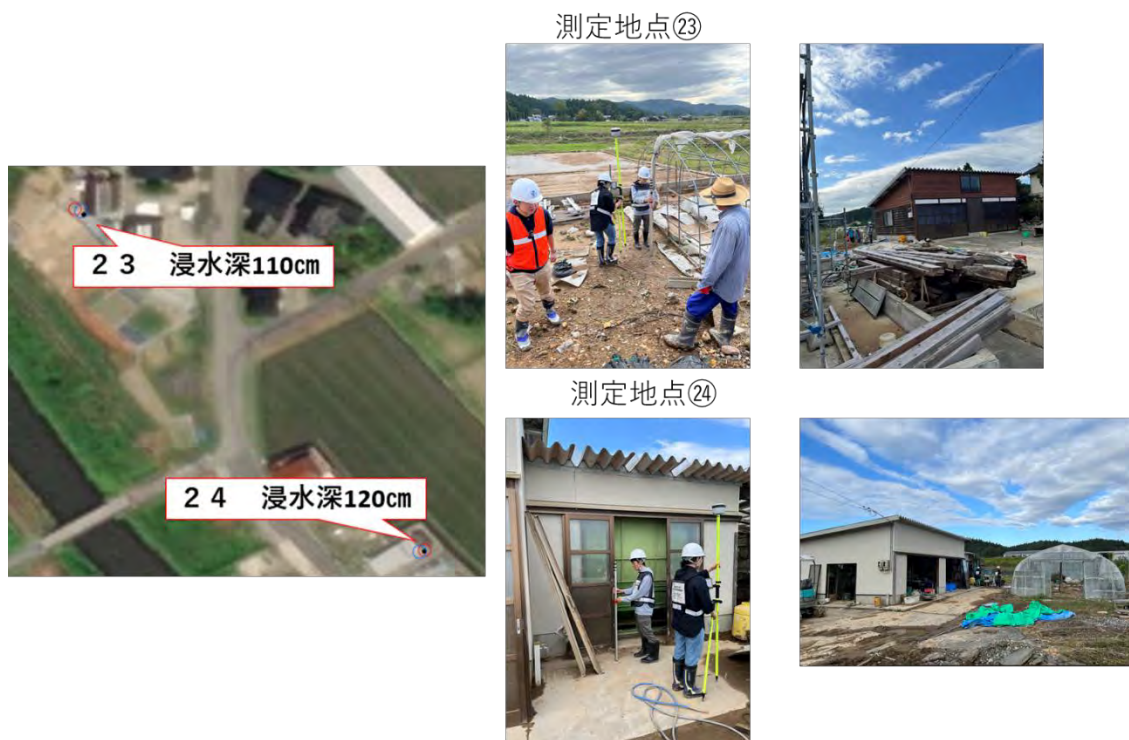
図 10-12 若山川における調査地点の様子と浸水深の分布（測定地点 21～22）

次に，測定地点 23～24 の調査状況・結果を図 10-12 に示す．こちらは中流であるが，高いところで浸水深 110 cm 程度を記録していることがわかる．浸水地点近傍には図 10-13 に示すよう橋脚があり，橋脚を越流する洪水が生じていたことがわかる．

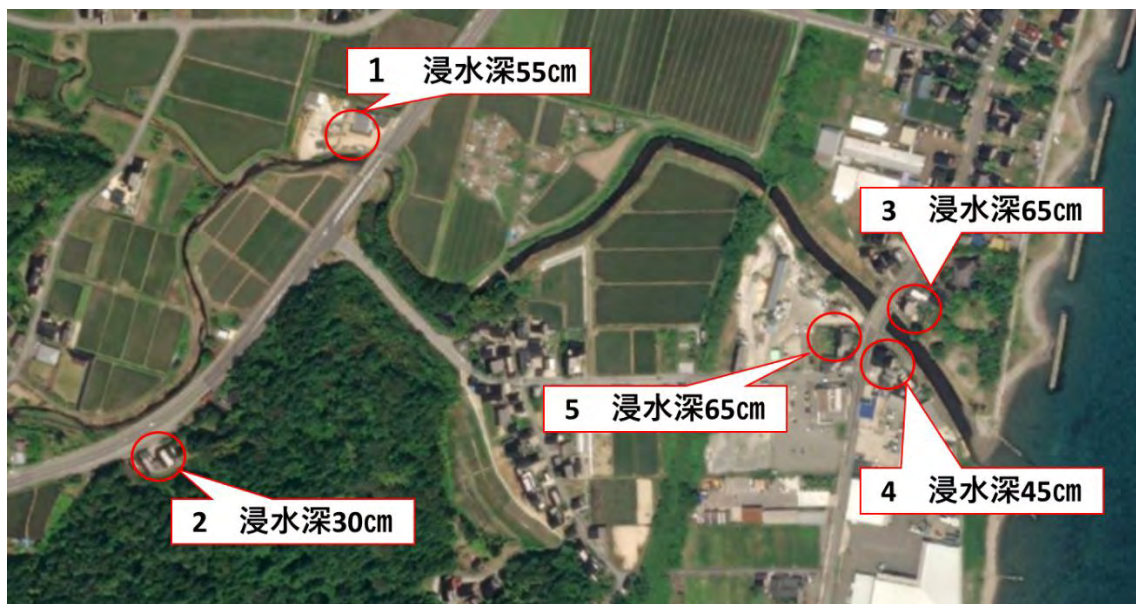
図 10-15 竹中川での調査結果 (Google Earth 画像に加筆)

竹中川は珠洲市に位置する小河川であり，上流山地が近く現地調査では多くの流木が見受けられた．流木に加えて多くの護岸侵食や河川近傍で浸水痕跡も確認されている．竹中川の位置を図 10-14 に示す．竹中川では図 10-15 に示すよう，河道近傍で最大 65 cm 程度の浸水深を計測している．

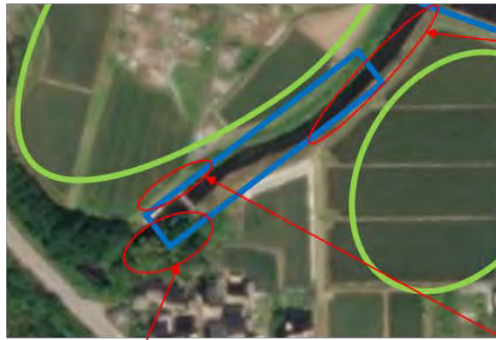
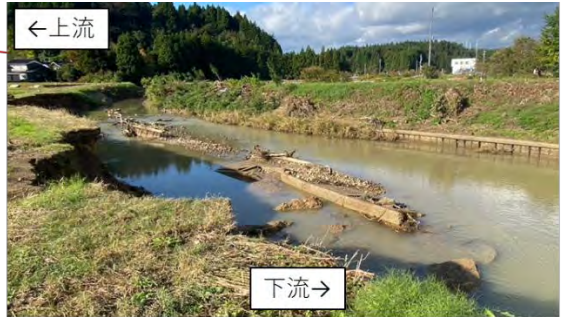
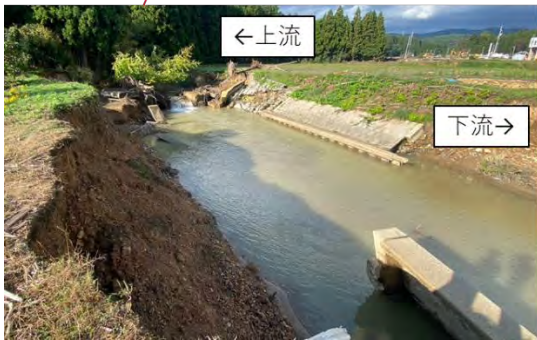
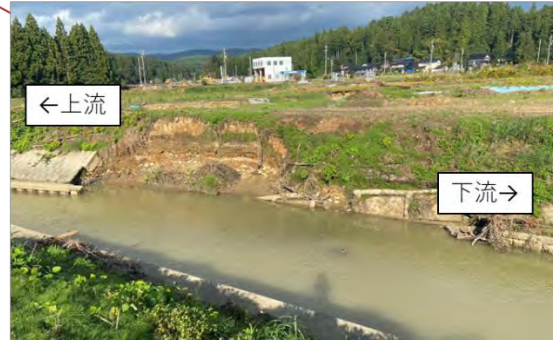
被災箇所 1

次に、竹中川河道内の被災状況を報告する。図 10-16, 17 に、調査範囲および被災箇所を示す。調査範囲内で 5 カ所の護岸被災が確認された。図 10-16 に示されるよう、調査地点 1, 2 での被害が大きく、調査地点 2, 3, 5 では土嚢が既に設置されていた。

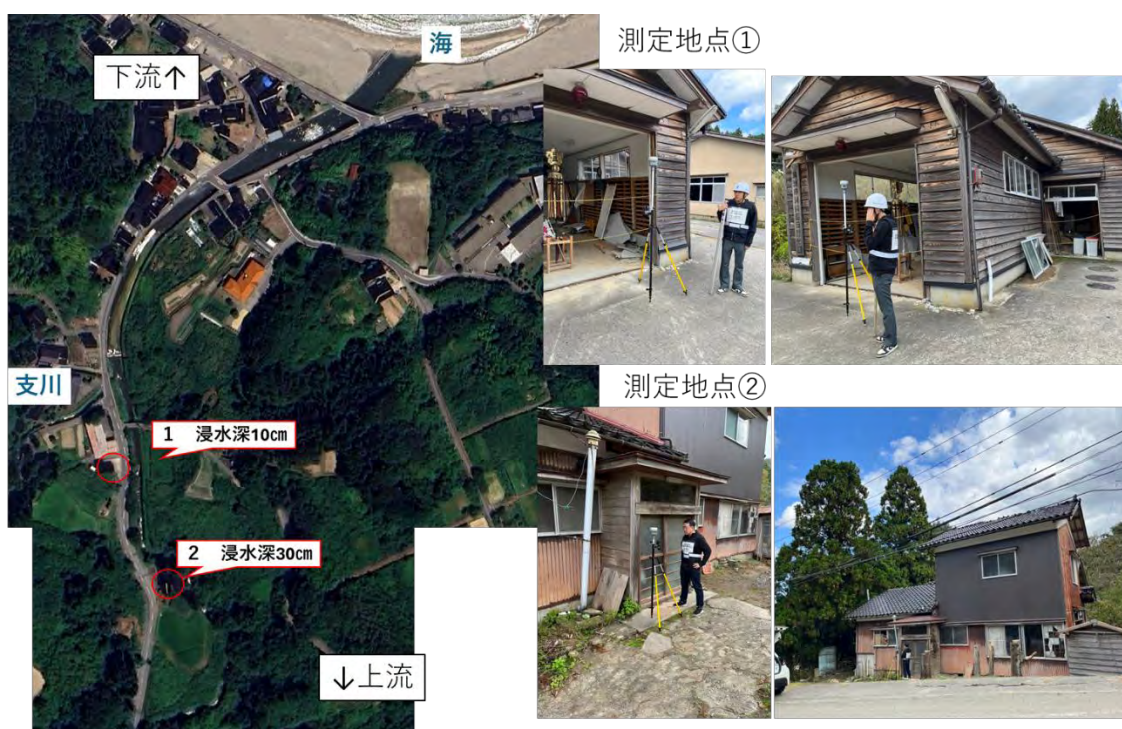
図 10-20 折戸川の浸水調査結果 (Google Earth 画像に加筆)

折戸川は珠洲市北部に位置する小河川であり，上流山地が竹中川と同様に近いが，流木の流出は竹中川ほど多くは見られなかった．この点が竹中川との大きな違いであり，その理由を今後明らかにしたいと考えている．折戸川の位置を図 10-19 に示す．折戸川では図 10-20 に示すよう，河道近傍の低い箇所で，最大 30 cm 程度の浸水深を 2 カ所で計測している．

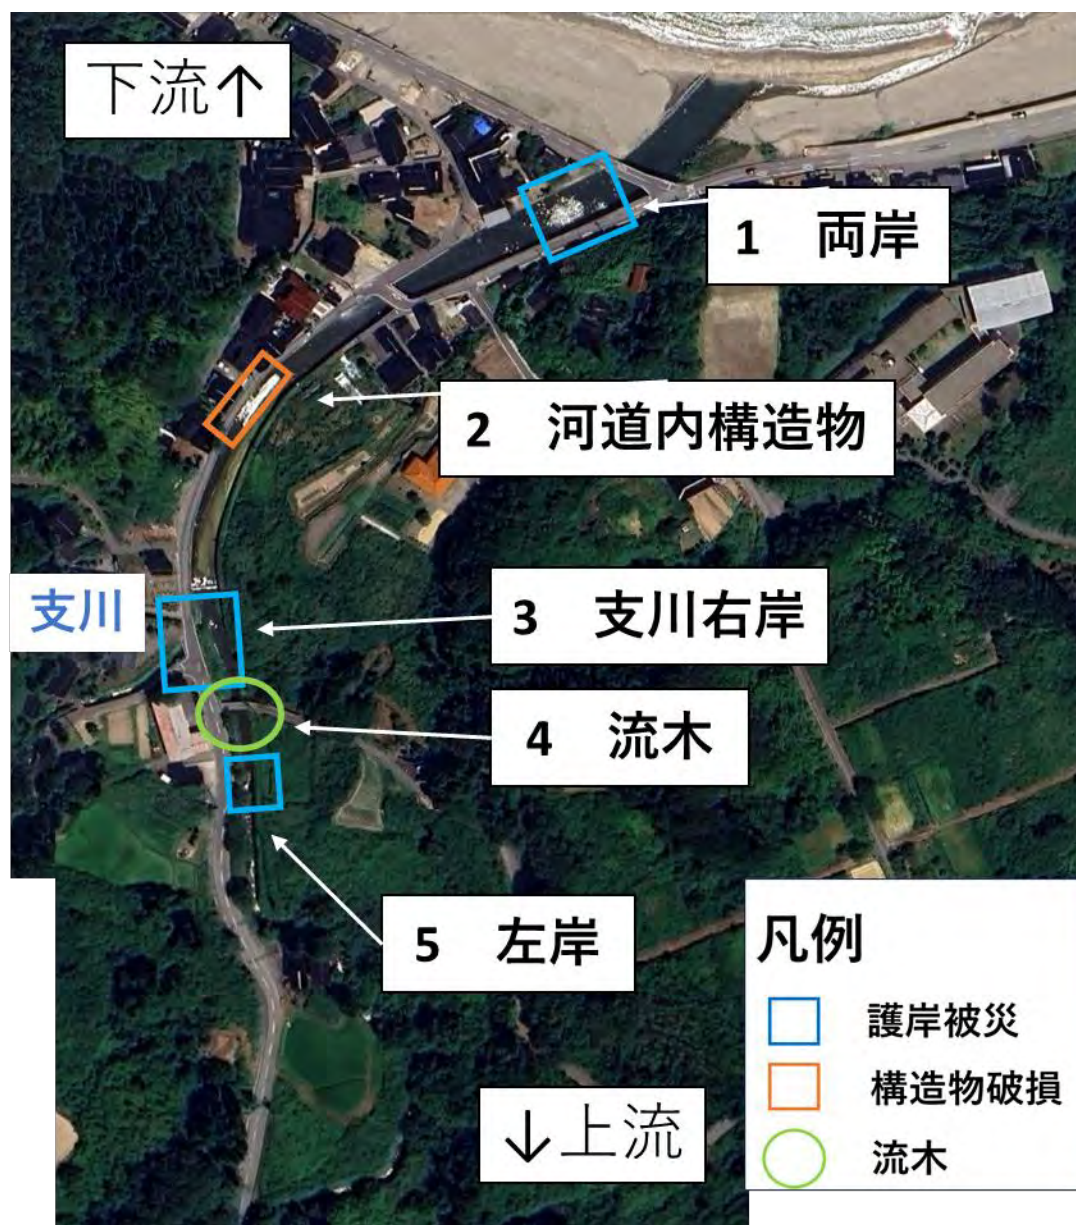
図 10-21 折戸川における河道内被災状況の調査地点・範囲（緑○の範囲に流木が堆積しており、青□の箇所で護岸被災、オレンジ□の箇所で河道内構造物破損が見られた）

部構造物の崩落が確認されたが、これは地震の影響である可能性が高いと考える。被災地点 4 の下流側には支川の合流部が存在しており堤防が低くなっていた。また、被災地点 3 は支川部分の侵食被害である。

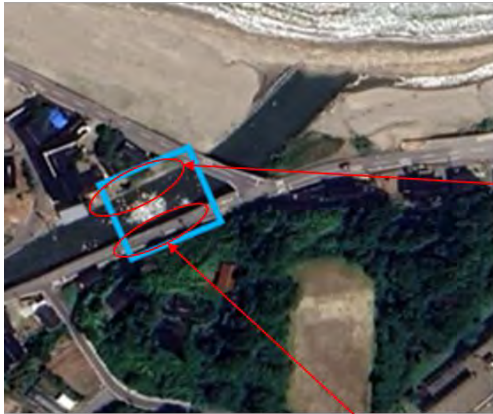
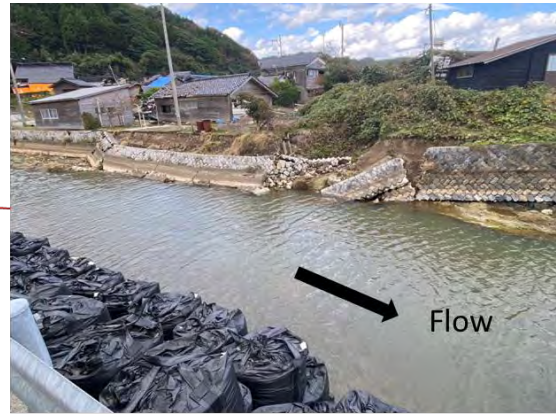
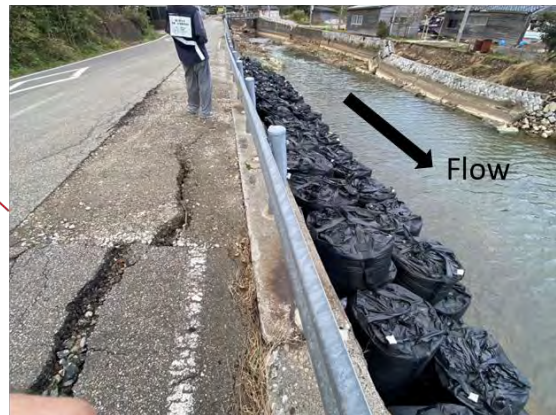
被災箇所 1

図 10-22 折戸川における河道内被災状況（被災箇所 1～5）

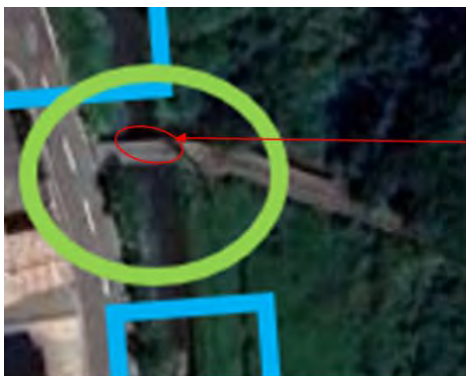
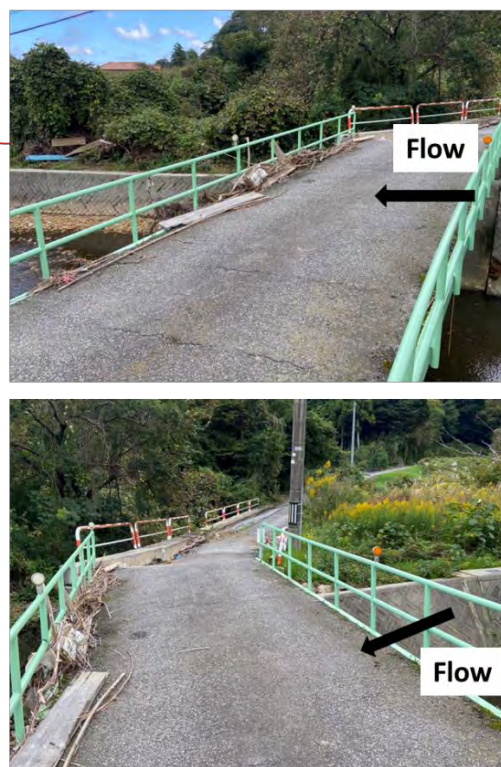
被災箇所 4

このように折戸川では，河道近傍の低い箇所で浸水が確認され，浸水深は大きいところで 30 cm 程度であった．また，複数地点で護岸の侵食が確認されるとともに，図 10-22 の被災箇所 4 に示すよう，一部で流木の堆積が確認される．しかしながら，前述の竹中川と比較すると流木流出量が極めて少なく感じられ，この原因が降雨の時空間分布にあるのか，地形地質植生特性にあるのかなど，今後考察を深め明らかにしていきたい．更に，地震による護岸や河道内構造物の被災が確認されたが，これらが洪水流によりどの程度被害拡大の影響があったかなど，これらも今後精査する必要がある．

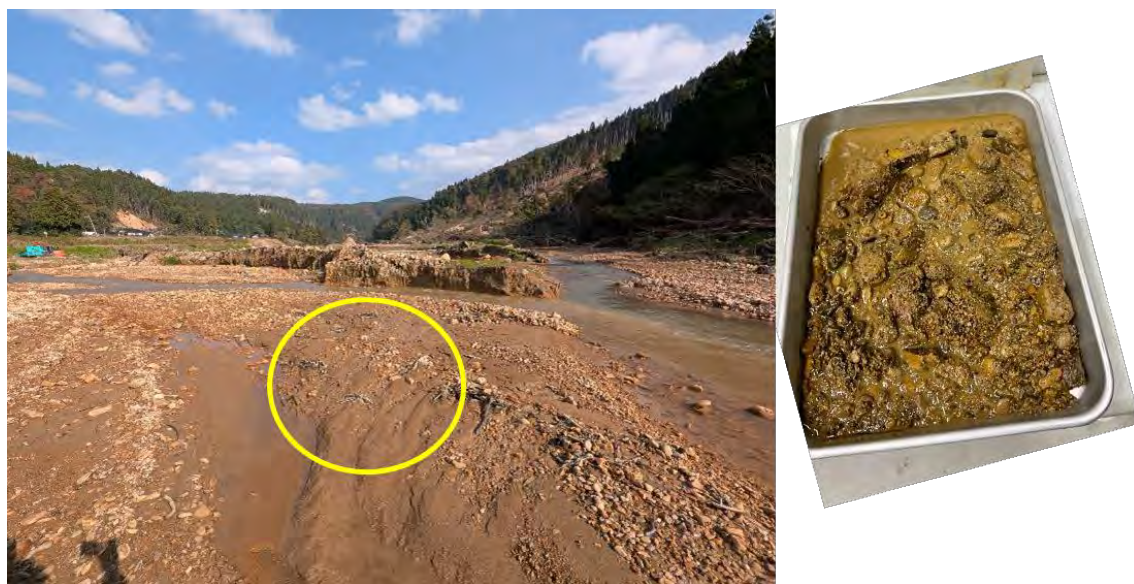
また，移動可能土砂の粒径分布には，図 11-6 に示す牛尾川末端部で土砂を採取し，篩分け試験によって得た図 11-7 の赤線のデータを全域で与えた．実際には場所によって異なる粒径分布を有することが想定されるが，現状ではデータの不足により推定困難なため，このような扱いとした．

図 11-6 牛尾川と鈴屋川合流点（図左側が牛尾川）での，河床材料の採取位置． 2024 年 11 月 13 日撮影．

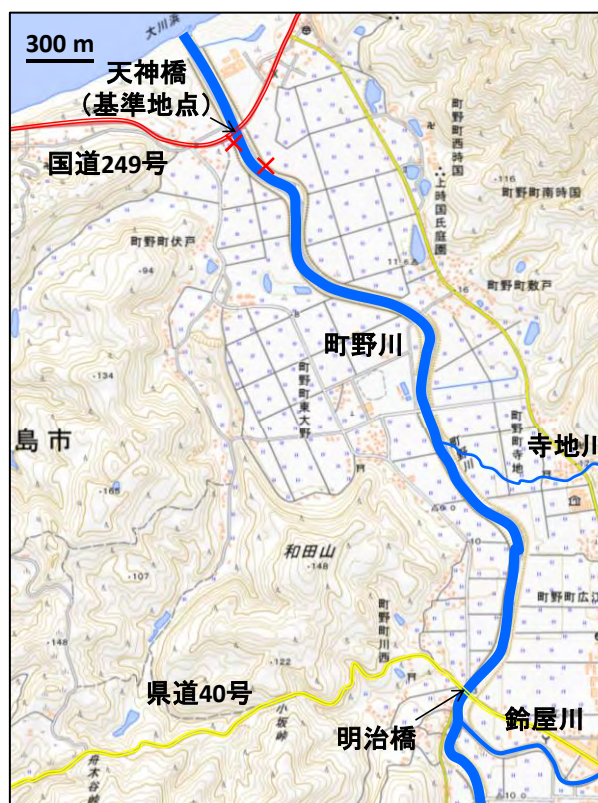
図 12-2 町野川下流域図（地理院地図に佐藤加筆）

図 12-2 に町野川下流域の地理・地形を示す。治水基準地点の天神橋は国道 249 号線を兼ねており、その直上流の兩岸 1 箇所ずつに破堤が生じている（図 12-2 の×印）。右岸での破堤は詳細できないが、左岸での破堤の要因を後述するため、ここでは左岸域での浸水過程について概観しておく。左岸域での浸水は町野川本川からではなく、支川として町野川に合流する 3 つの普通河川由来であることが現地調査から把握できた。明治橋は天神橋基準地点の上流約 3.1 km に位置し、先述したように水位観測が行なわれている。3 つの普通河川は明治橋の下流に位置しており、以下、上流側からその氾濫過程を述べる。

先述のように、今次水害の町野川下流左岸の浸水の原因は町野川本川由来ではなく、川西川、矢代川、馬場川といった小規模の普通河川群が主因であることが分かった。川西川を除く 2 河川由来の氾濫水は、天神橋直上流の破堤箇所（図 12-2 参照）から町野川に排水されたものと考えられる。複数の近隣住民がこの破堤の瞬間を目撃しており、そのプロセスは堤内地側から河道側に堤防が切れたとのことであった。つまり、いわゆる逆破堤であったことが確認されている。目視による状況をまとめると、町野川洪水による堤防の側方浸食が起こっているところに、河道より水位の高かった堤内地側の氾濫水位との水位差（水圧差）により一瞬にして破堤に至ったとのことである。破堤前に天端の低いところから少量の越流（逆越流）も確認されているが、これが築堤段階から低かったのか、洪水時の堤体下部の洗掘などによる天端の低下なのかは現時点では未確認である。

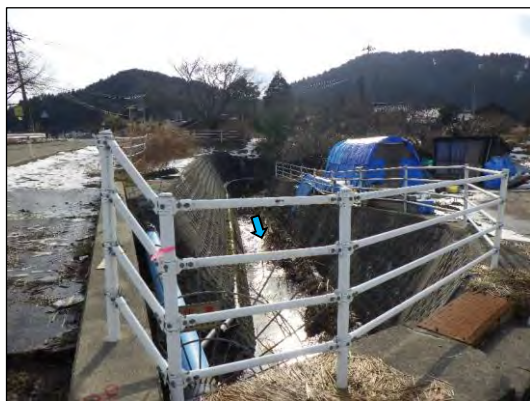
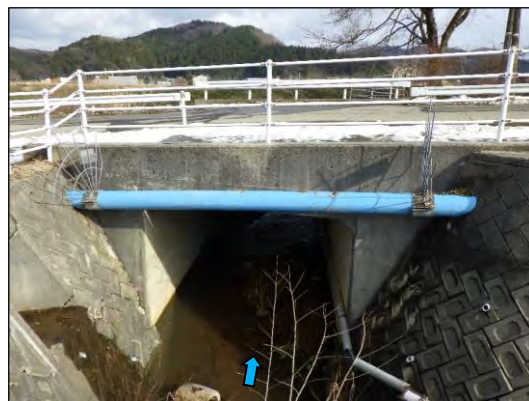
図 12-4 川西川 (2025 年 2 月 16 日佐藤撮影)

川西川は明治橋の直下流左岸に位置し、カルバートで町野川左岸堤防をくぐって町野川に合流する小河川である（図 12-3、図 12-4）。今次洪水時には町野川本川の水位が高く、川西川の洪水がこのカルバートから吐けず内側氾濫が生じた。この氾濫水は地形に沿って下流域に流れたものの、能登地震時の仮設住宅付近の標高が相対的に高く、それよりも下流には進行しなかったものと考えられる。氾濫水は町野川の水位低下とともに農業用排水路などを通じて町野川に排水されたものと思われる。

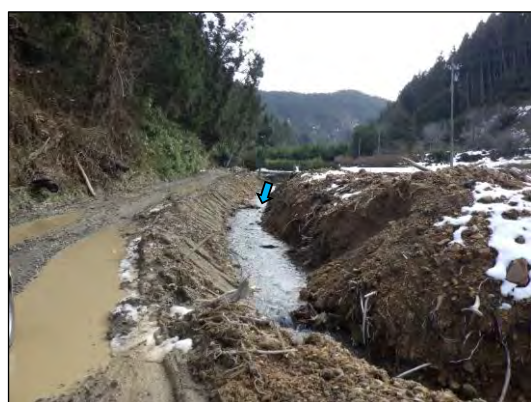
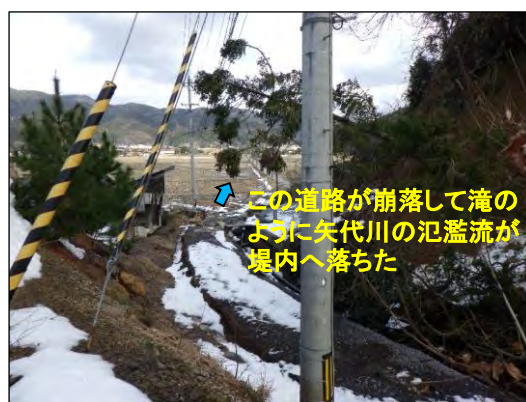
図 12-6 矢代川（2025 年 2 月 16 日佐藤撮影）

矢代川は、町野川西側の山間部を流れて、通称「ロッケン淵」と呼ばれる旧河道部に残る低湿地帯付近で町野川に合流する小川である（図 12-5，図 12-6）。矢代川はこの山間部においていくつか河道閉塞が見られ、今次洪水時にこの閉塞箇所では流下が妨げられた洪水が氾濫している。河道閉塞は先行する能登地震時に全てが生じたかどうかは確定できなかったが、今次豪雨と連動して規模が大きくなったものと考えられ

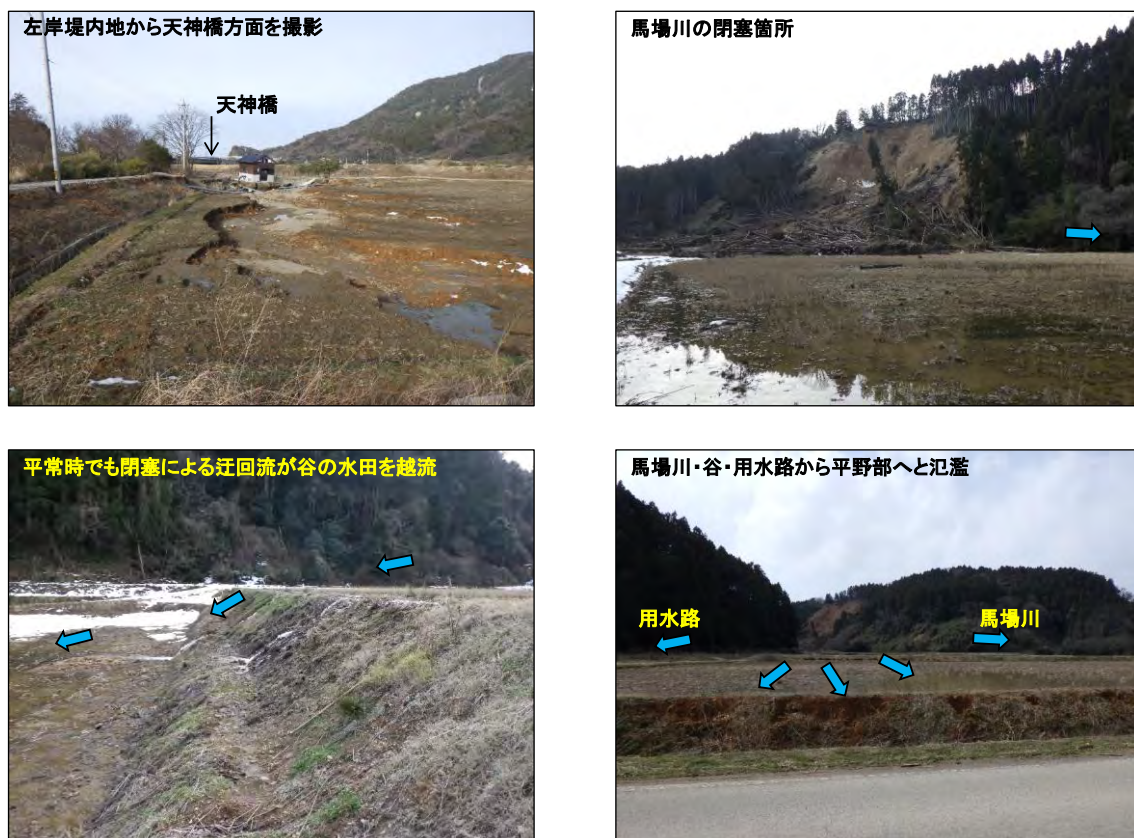
図 12-8 馬場川（2025 年 2 月 15 日佐藤撮影）

馬場川は天神橋西側の山間部を流れ、平野部で国道 249 号線をくぐった後天神橋下流で樋門を通じて町野川左岸に合流する小河川である（図 12-7、図 12-8）。能登地震による河道閉塞が残っている箇所もあり、今次豪雨時には閉塞箇所から吐き切れなかった洪水が迂回流となり馬場右岸側の谷の田面や谷を挟んだ南側の用水路に流れ込み、平野部に氾濫した。これも矢代川と同様に河道閉塞と迂回流を伴い、町野川左岸の平野部から見ると、氾濫の初期段階から平野の上流側で浸水を受けたことになる。なお、この迂回流は 2025 年 2 月時点で解消されておらず、平常時でも確認された。
