# 令和 6 年能登半島地震・豪雨災害調査報告書

令和 7 年 5 月

土木学会水工学委員会

令和 6 年能登半島地震・豪雨災害 河川・流域調査団

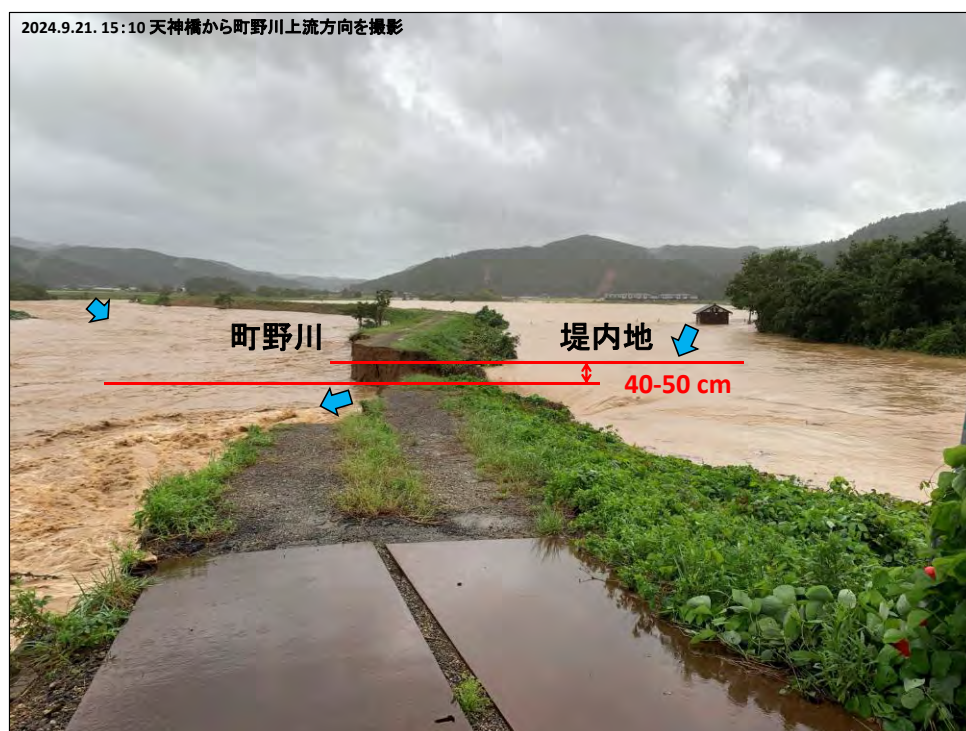
図 12-10 逆破堤直後の町野川と左岸堤内地（付近住民からの提供画像に佐藤加筆）

標準断面や計画勾配などから 1 次元の kinematic wave model により水位の時間変化を推定した。また、逆破堤直後から現場を撮影した付近の方からの提供データ（画像、映像）とタイムスタンプを解析したところ、逆破堤発生時刻は 9 月 21 日 15:10 ごろと推定された（図 12-10）。kinematic wave model による解析から、明治橋から天神橋までは 10-20 分程度で洪水が伝播してくるものと概算され、洪水波の減水を見無視すると逆破堤地点付近の 15:10 の河道水位は T.P.+4.5-4.6 m 程度であったものと推定される。したがって、この時の内外水位差は 0.4-0.5 m 程度あったものと考えられる。なお、15:10 時点では 1 時間程度ピーク水位を過ぎているが、ピーク水位と大差ないものである。

先述のように、今次水害の町野川下流左岸の浸水の原因は町野川本川由来ではなく、川西川、矢代川、馬場川といった小規模の普通河川群が主因であることが分かった。川西川を除く 2 河川由来の氾濫水は、天神橋直上流の破堤箇所（図 12-2 参照）から町野川に排水されたものと考えられる。複数の近隣住民がこの破堤の瞬間を目撃しており、そのプロセスは堤内地側から河道側に堤防が切れたとのことであった。つまり、いわゆる逆破堤であったことが確認されている。目視による状況をまとめると、町野川洪水による堤防の側方浸食が起こっているところに、河道より水位の高かった堤内地側の氾濫水位との水位差（水圧差）により一瞬にして破堤に至ったとのことである。破堤前に天端の低いところから少量の越流（逆越流）も確認されているが、これが築堤段階から低かったのか、洪水時の堤体下部の洗掘などによる天端の低下なのかは現時点では未確認である。

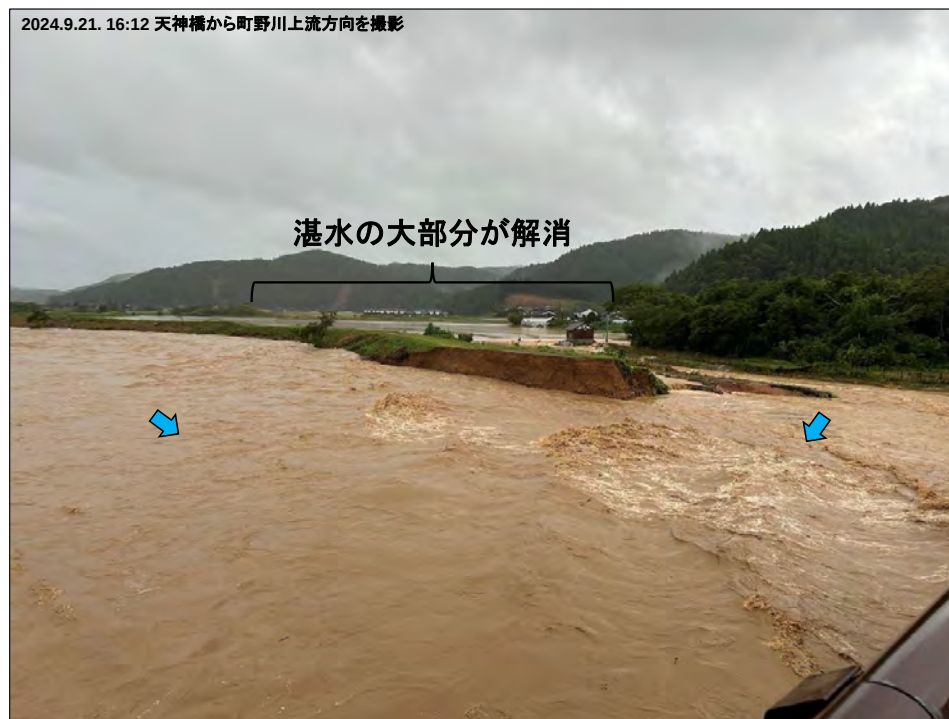
図 12-11 逆破堤から約 1 時間後の左岸堤内地（付近住民からの提供画像に佐藤加筆）

この逆破堤により左岸の湛水が速やかに町野川に排水されていったとのことであり，上述と同様に付近の方からの提供画像とタイムスタンプを照合したところ，同日の 16:20 より前には大部分の排水が完了していたことが確認された（図 12-11）。

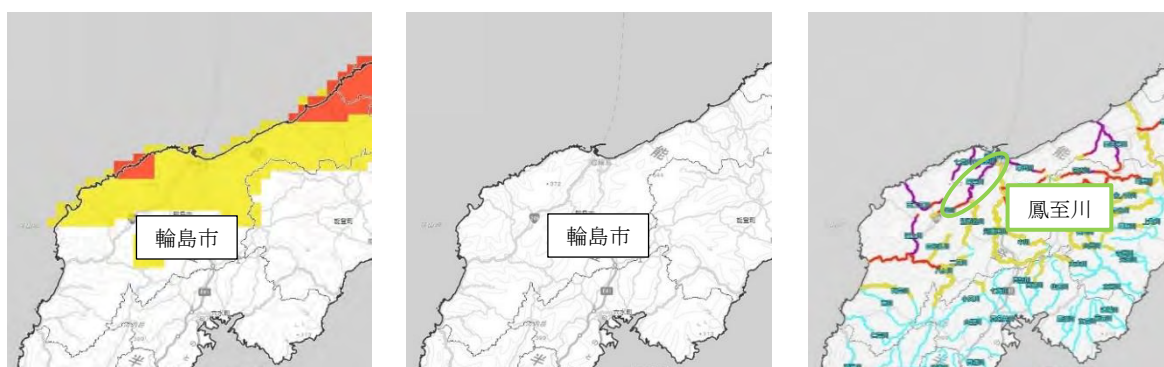
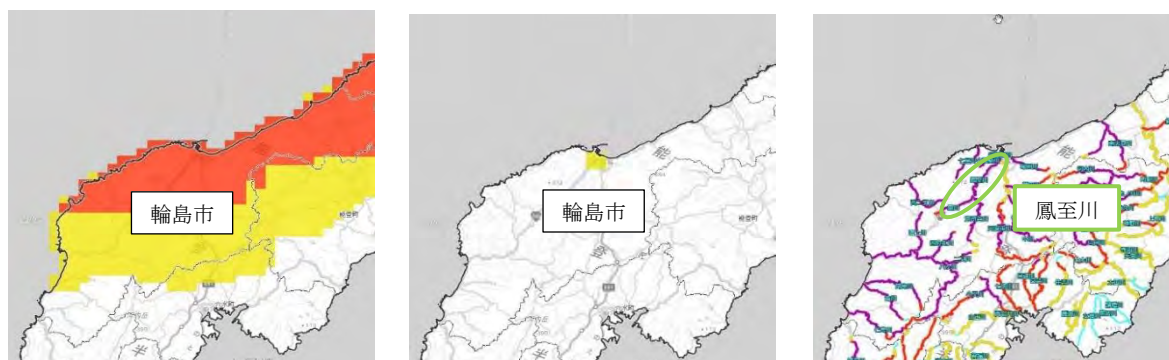
図 14-3 左から土砂キキクル、浸水キキクル、洪水キキクルの様子（その1）

図 14-3～図 14-5 は 2024 年 9 月 21 日 4 時～12 時における土砂キキクル、浸水キキクル、洪水キキクルの様子である。土砂キキクルは早い時間から災害の危険性を表していることがわかる。また、9 時から浸水キキクルにおいて紫色が示されており、危険が予報されていることもわかる。
