令和 6 年 7・8 月 東北豪雨災害調査

# 調査報告書

土木学会水工学委員会

令和 6 年 7・8 月 東北豪雨災害調査団

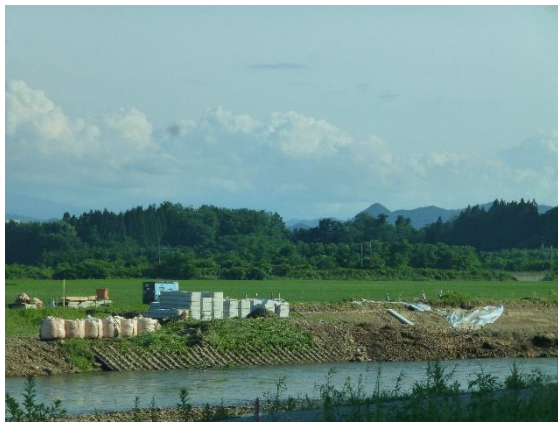
写真—1-1 堤防の被害

本研究では上流から下流へと向かって被害の調査を目視により行った。写真-1-1 に示されるように堤防が破堤している箇所が確認された。また、それにより浸水被害が生じていた（写真-1-2）。

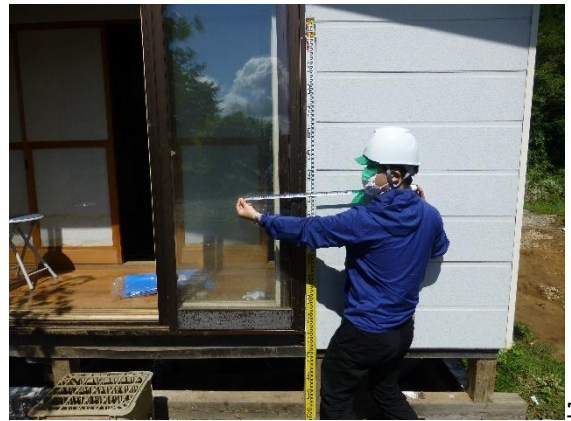
写真—1-3(1) 民家への浸水被害

写真-1-3(1), (2)に示されるように民家で1.3mの浸水が確認できた。また、湯ノ又川橋においては橋上への浸水を確認した。

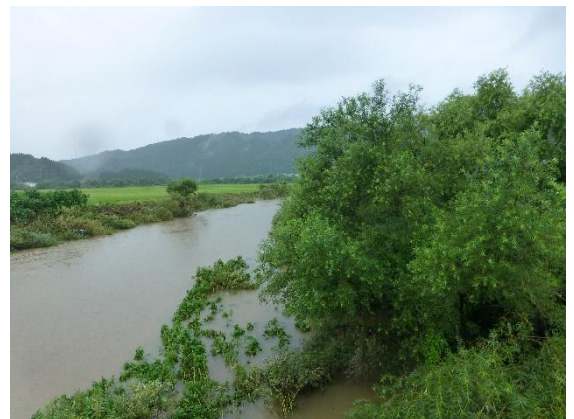
写真-1-4 本川の様子

写真-1-4 に示されるように本川で増水していた。また、写真-1-5 ように田んぼ、他で氾濫を確認した。

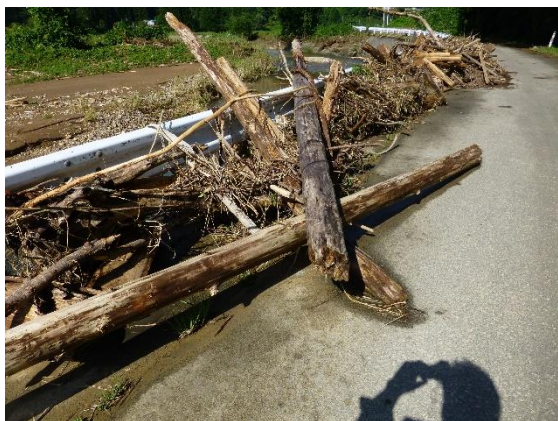
写真—1-6 ガードレールにせき止められた流木

写真-1-6 に示されるように山地から流出した流木がガードレールにより堰止められていた。また、写真-1-7 の様に田んぼへの溢水を確認した。

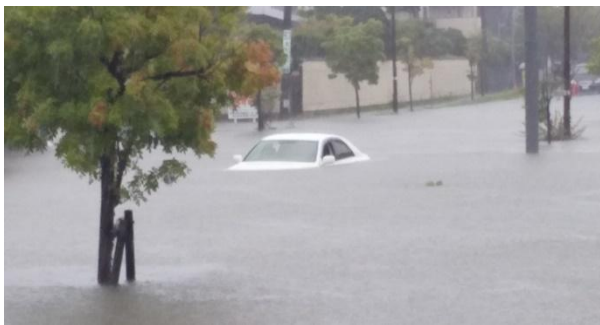
写真-2-1 水没した車

本研究では市内の各地域において被害の状況について調査を目視により行った。写真-2-1に示されるように市内各所において車の水没が確認された（写真は広面地区ツルハドラッグ近くで水没した車である）。また、市内の多くの地点で道路の冠水が見られた（写真-2-2、手形陸橋近くの道路の卷子状況である）。

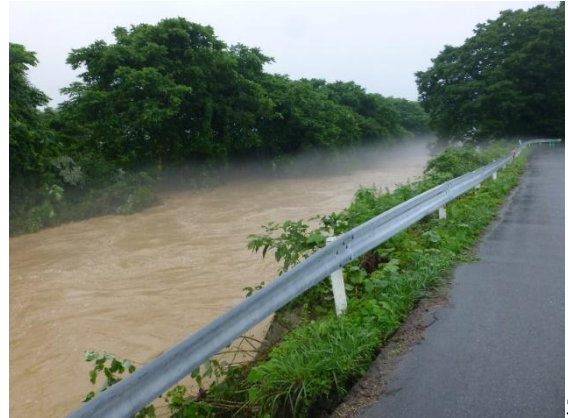
真-2-5 出水時の河川の状況

写真-2-5に示されるように本川で増水していた。また、上流の旭川ダムでは緊急放流が行われた。また、写真-2-6のように左岸側で洗堀が確認された。そのため道路が通行止めになるなど交通にも被害が生じた。

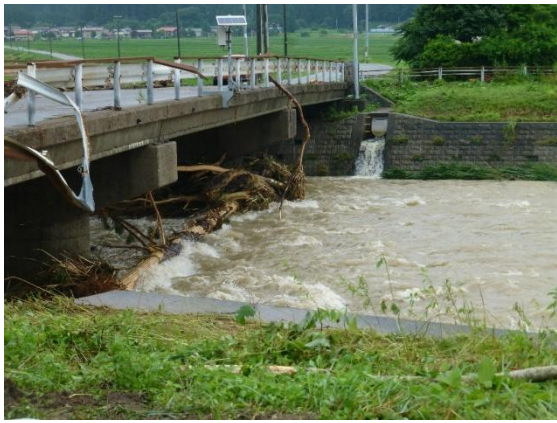
写真-2-7 橋脚に堰止められた流木

写真-2-7に示されるように山地から流出した流木が橋脚により堰止められていた。また、写真-2-8の様に住宅地への溢水を確認した。

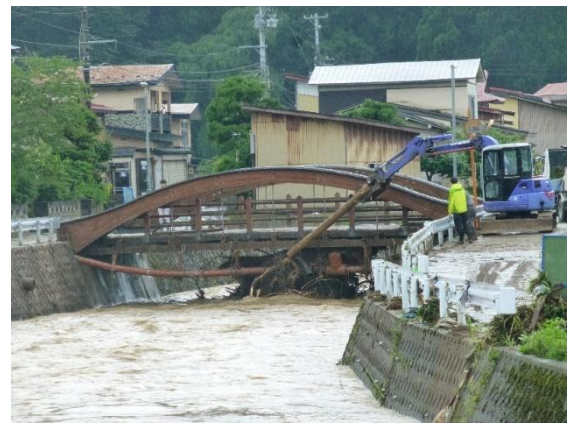
写真-2-9 橋に引っ掛かった流木

写真-2-9に示されるように、昨年と同じように橋に流木が引っ掛かり、水位の堰上げが生じ、そのための浸水被害が生じた。写真-2-10に示されるように、田んぼへの越水も確認した。

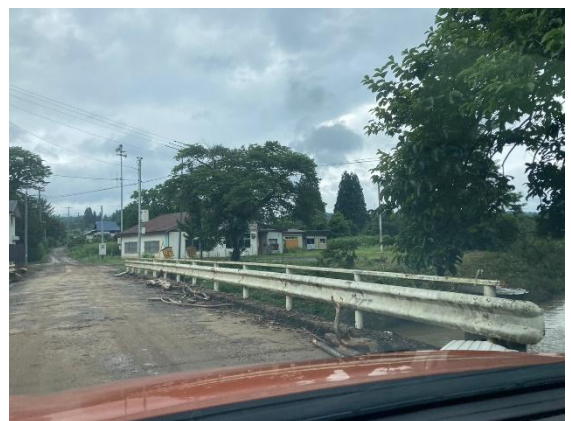
写真-2-11 上岩川周辺の被害

写真-2-11に示されるように上岩川周辺で橋を越える浸被害を確認した。写真-2-12に示されるように護岸の洗堀が生じていた。既に改修が始まっていた。

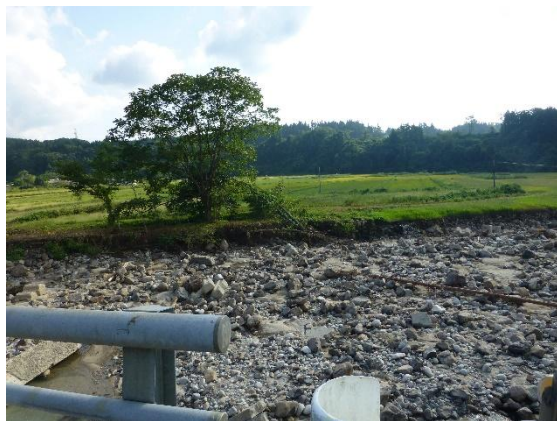
写真-2-13 河岸洗堀の様子

写真-2-13 に示されるように上流部において河岸

洗堀を確認した。その近くでは、写真-2-14 に示されるように落橋して道路が寸断されていた。

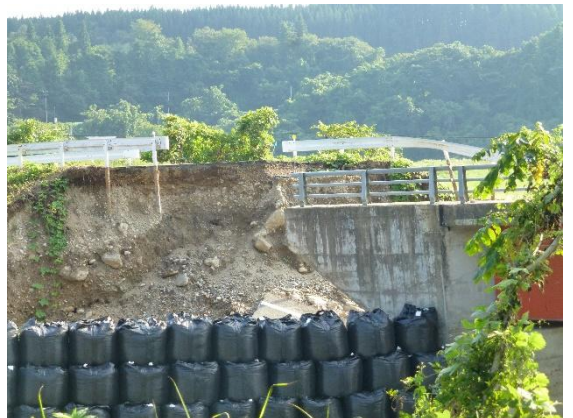
写真-2-14 に示されるように橋に流木が引っ掛かっていた。田んぼにおいても、写真-2-15 に示されるように流木が多く流れ着いていた。

写真-2-14 落橋して寸断された道路

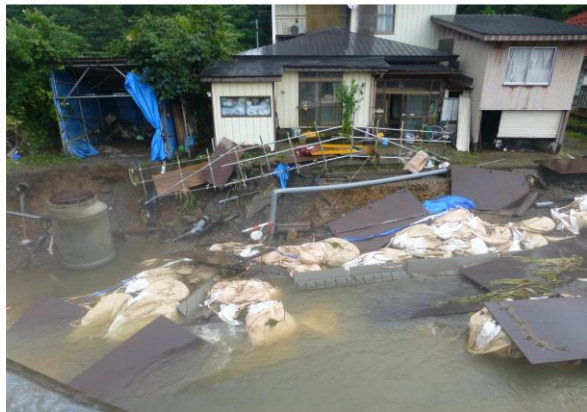
写真-3-1 復興中に再度の災害に合った家

写真-3-1、写真-3-2 に示されるように 2022 年に続いて、復興中に被害があった。

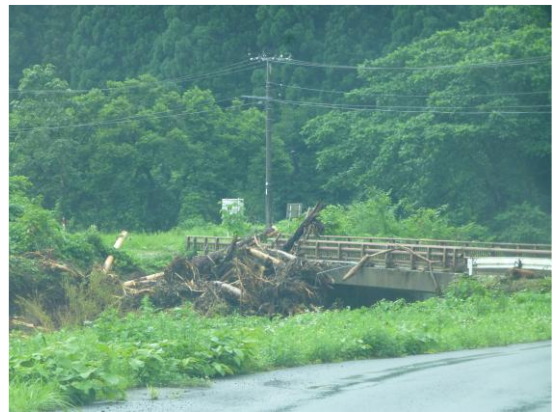
写真-3-3 橋に引っ掛かった流木

写真-3-1、写真-3-2 に示さるよう流木の被害が大きかった。特に田んぼへの流木の被害顕著であった。

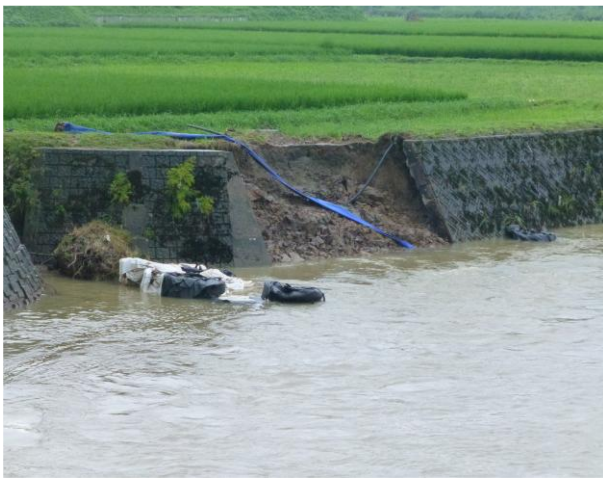
写真-3-5 護岸の被災

写真-3-5 は今回新たに被害があったか箇所である。写真-3-6 に示さるよう工事中の地点においても被害が見られたが、新たに被害を受ける地点もあった。

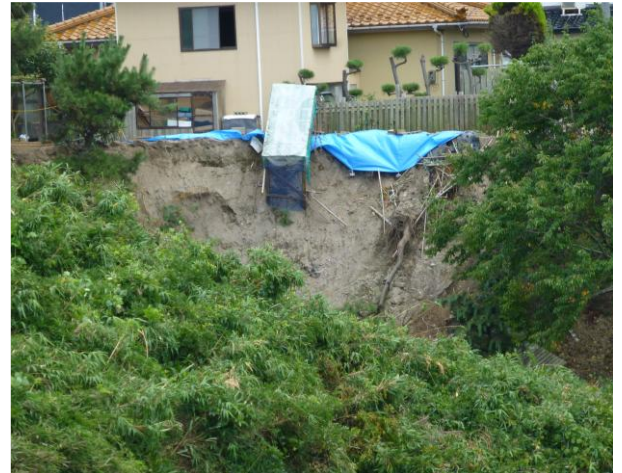
写真-3-7 洗堀を受けた河川

写真-3-7 は洗堀を受けた地点である、ところどころに洗堀を受けた地点が見られた。また、上流部ではかなり狭くなっており、写真-3-8 のように流木の被害があった。

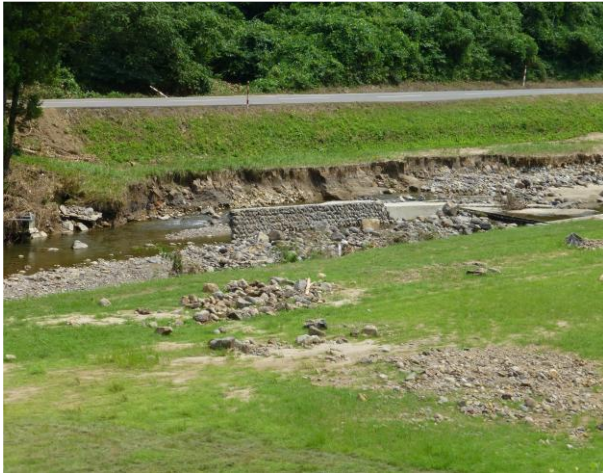
写真-3-9 護岸及び河岸の洗堀

写真-3-9 は河岸洗堀，護岸の破壊を受けた地点である，また，流木も多く出ており，写真-3-10 のように流木の被害があった。

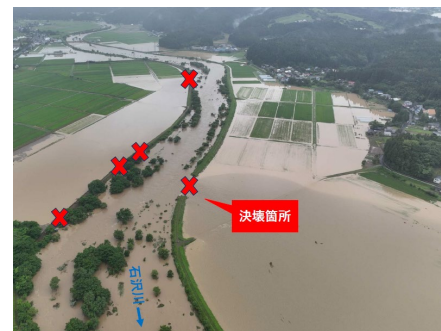
写真3 堤防決壊位置(石沢川約3～4km地点)<sup>2)</sup>

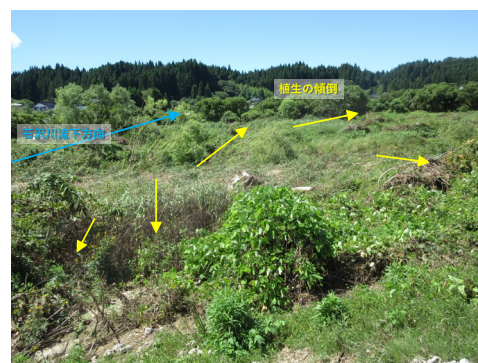
図-3は、鮎瀬水位観測所にて日平均水位ではん濫注意水位に達したイベント前後(2011年6月24日、2013年7月12日、2017年7月23日、2023年7月16日、2024年7月25日)の時間水位の推移を示したものである(時間水位のピークを0時間にセットし、その前後の48時間の水位変動が示されている。)。これらの結果から、堤防決壊した2011年、2024年は計画水位を超過した水位になっており、越流していることが示されている。写真4は最上流堤防決壊箇所付近の写真である。写真に示される通り河道内は植生繁茂した状態であり、河床勾配はほぼ平坦である。あわせて、植生の傾倒が流心側は河道と同一方向だが、その他、流心以外の樹林は不動、草木は不均一になる状況が示されている。異常出水時は堤防決壊した領域の流水は、地形、河道植生の影響により、極めて緩慢、かつ停滞しやすかった形跡が残されている。そのため、石沢川で堤防決壊の集中した領域は、越流しやすい条件だったといえる。なお、被災直後の状況からの落水形跡からも決壊要因は越流とされている(写真5参照)<sup>3)</sup>。

写真4 最上流部堤防決壊位置の河道植生状況

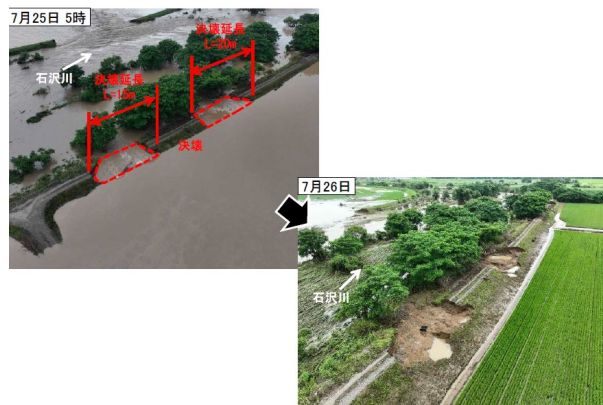
写真5 連続した堤防決壊の痕跡状況<sup>3)</sup>

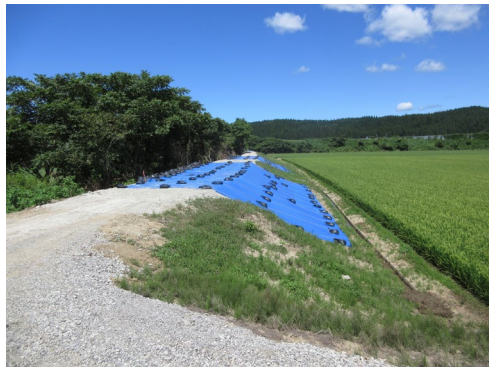
この堤防決壊箇所の周辺は主に水田利用がなされている。そのため、直接的な人的被害は認められていない。なお、被災後20日前後に撮影した石沢川右岸の連続で堤防決壊した箇所周辺の状況を写真6,7に示す。左岸、右岸最上流の堤防決壊箇所に関しては土砂流出に伴いイネが全損している状況が示されている一方で土砂流出が少なかった連続で堤防決壊した周辺の水田に関しては、一見すれば生産に支障がない状態が示されていた。

写真7 堤防決壊箇所と水田

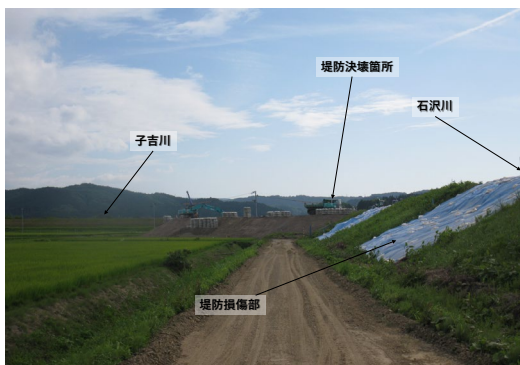
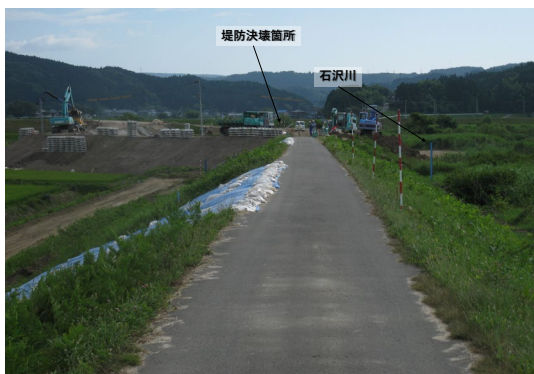
2011年時に子吉川との合流部で発生した石沢川堤防決壊箇所(写真8,9参照)よりも上流側で2024年時の堤防決壊が集中している。図-4に治水地形分類図にあわせた被災状況を示すが、堤防集中した領域は氾濫原ではあるものの旧河道の地形痕跡を示す領域

写真8 2011年時の堤防決壊状況(1)

写真9 2011年時の堤防決壊状況(2)

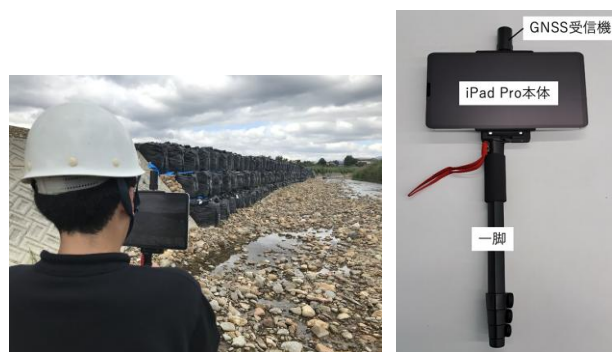
図 2 測量実施風景および測量機器外観

現地測量には、PIX4D viDoc RTK rover と iPad Pro を組み合わせた可搬式の写真測量機器を用いた（図 2）。PIX4D viDoc RTK rover は人工衛星みちびきによる GNSS を活用した RTK 測位により、撮影された写真にセンチメートル精度の位置情報を付与する機器である。測量の精度として、公共測量の基準に準じた水平±10cm 未満、鉛直±10cm 未満の精度が確保できる。測量においては、調査員が徒歩で移動しながら、専用のアプリにより iPad Pro のカメラで地物を面的に撮影した（図 2）。

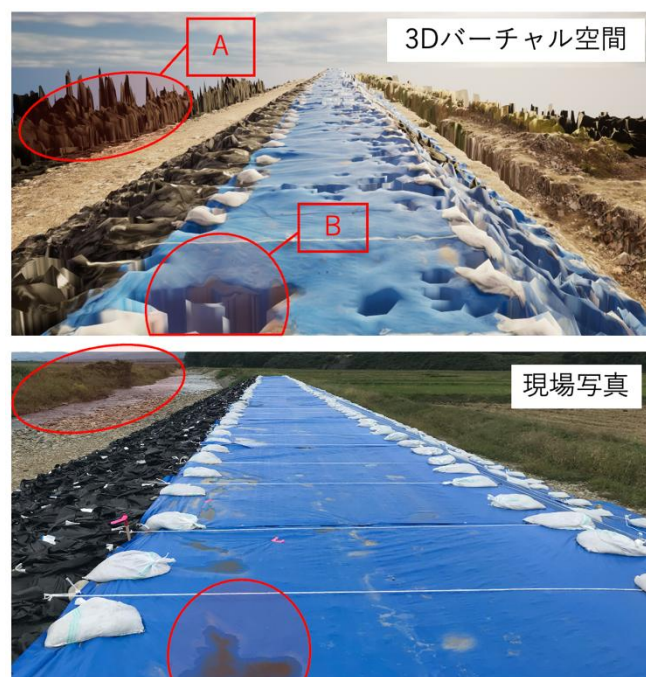
図4 3Dバーチャル空間と現場写真の比較

測量およびその後のクラウド処理、ローカル処理により作成された三次元点群データ、三次元バーチャル空間の一例を図3に示す。三次元点群データについて、SfMにより高精度かつ高密度の点群データが作成された。他の測量データとの定量的な比較は未実施であるものの、河道の石礫の大きさが把握できる程度の精度および空間解像度は有していた。三次元バーチャル空間については、植生、地表面の材質

が高い精度および空間解像度で再現されていることを確認した

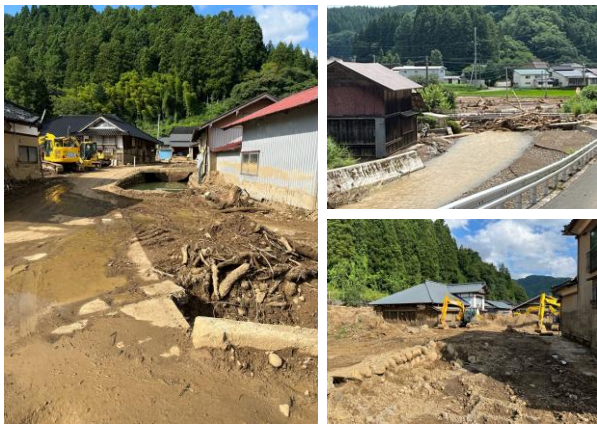
写真2 荒瀬川中上流域の沢から流出した土砂流木。

日向川と荒瀬川をつなぐ道は全て不通で、多くの沢からは大量の流木土砂が流出していた（写真2）。荒瀬川中上流域では全ての橋で流木が堰止まり、堰上げ洪水が発していた（写真3）。そして、橋近辺の集落にて流木災害が発生していた。同じように東西に流れる月光川・日向川と荒瀬川では土砂流木流出特性が異なった。月光川・日向川では礫が多く、土壌浸透がしやすいことから表層崩壊が発生しにくい可能性が推察された。一方、荒瀬川は粘土が多く、表層土壌に降水が溜まりやすく表層崩壊が発生しやすい可能性が推察された。荒瀬川中上流域では全ての橋で流木が堰止まり、堰上げ洪水が発していた（写真3）。そして、橋近辺の集落にて流木災害が発生していた。同じように東西に流れる月光川・日向川と荒瀬川で

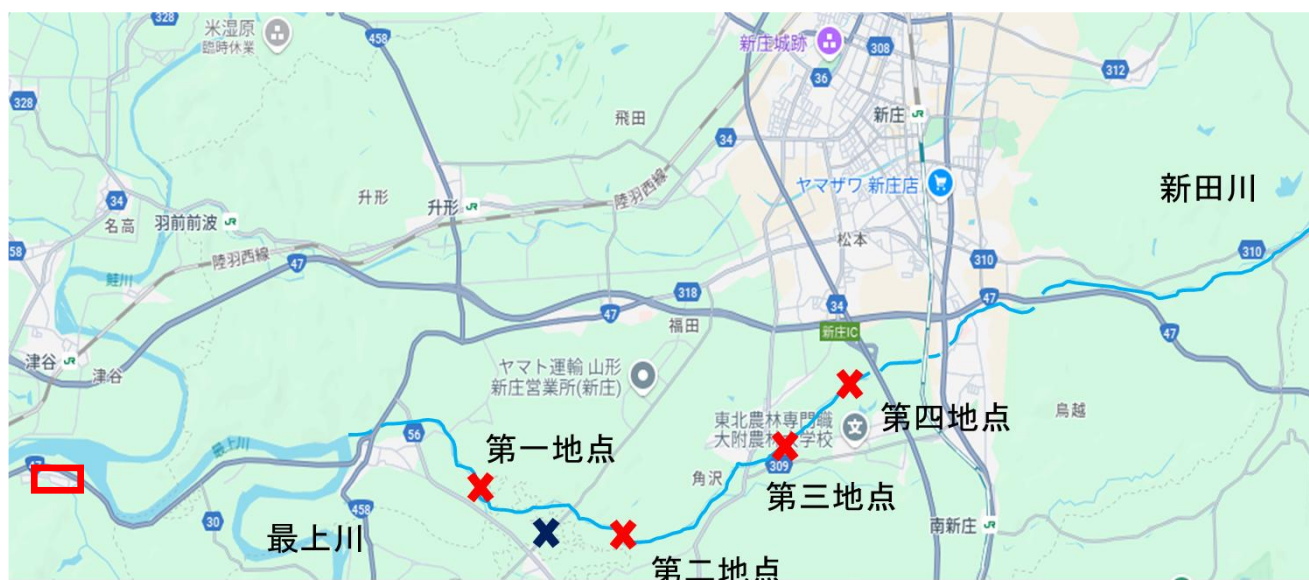
図 1 新田川破堤地点. ×は警察車両流失地点. 第二地点左岸が破堤. □は蔵岡地区.

最上地区においては鮭川、野尻川、新田川が大きな被害を受けた。野尻川は 1 か所、新田川は 4 か所の破堤が発生している。新田川では 25 日深夜に救助要請に向かった警察車両が流されて 2 名の警官が亡くなっている。これは写真 1 における第二破堤地点から第一破堤地点への流水のよるものである。東北地方では平成 27 年の宮城県北部で 2 名、令和 4 年に山形置賜地区で 1 名が深夜の車両移動中に亡くなっている。いずれも深夜の浸水域であり、夜間通行の危険性が示されている。

第一破堤地点は上記した通り、第二破堤地点からの流水が滞留し、河道への戻り流れが発生し、川裏からの越水浸食を受け、破堤したと考えられた。この部分は農業排水の樋門が設置されており、流水の集中が生じやすい構造であった。なお、等流計算によると河道の流速は 4m/s であった。第二破堤地点は破堤長さが約 200m である。湾曲部外側で破堤しており、堤防高 6cm まで水位が達している。この河道の流速は等流計算によると 3.8m/s とされている。流出土砂は白色であり、堤防材料と同様なものが水田域に堆積している。越水と側方浸食による破堤とされている。第三破堤地点は直線部であり、もっとも破堤原因が断定しにくい箇所である。破堤長さは 120m であり、第二地点と同様に堤防材料と同種のものが堆積している。破堤地点の上下流にも過去の被災歴があり、護岸ブロックが設置されている。破堤直上流に管渠が

あり、護岸が無かったことが予想されており、破堤原因として側方浸食が疑われた。第四破堤地点の最大水位は堤防高より 60cm 下であり、越流は生じていない。等流計算では 4.6m/s であることから側方浸食が疑われている。

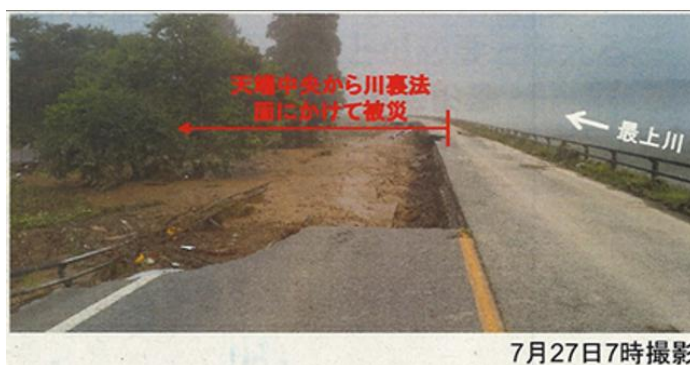
写真 2 蔵岡地区兼用堤防損壊部. (東北地方整備局)

間 12 観測所で観測史上第一位の水位を観測し、多くの箇所でも越水が生じた。浸水面積は 1,070ha であり、うち外水が 500ha、内水が 570ha と概算されている。堤防欠損、護岸流出、水路崩壊がそれぞれ 1 か所、浸食・法崩れが 2 か所である。特に戸沢村蔵岡地区は国道 47 号線兼用堤防を越流して、道路欠損した。長い時間の通行止めと家屋浸水が生じたため、マスコミに広く取りあげられることとなった。おおよその時間経過は以下の通りである。25 日 17 時頃に内水発生、26 日 2 時頃越水の確認、26 日 5 時頃堤外への戻り越流の確認。蔵岡地区に設置されている危機管理型水位計によると、6 時間の越水があり、最大で 68cm 程度の越流水深になったと考えられている。被災箇所は天端中央（国道中央）から川裏法面であり、越水による浸食が被災要因と考えられている（写真 2）。

蔵岡地区は大規模な越水にも関わらず破堤を免れている。通常の堤防の天端幅は 6m が標準であるが、兼用堤防のため 9m の幅があり、破堤を免れている。天端も舗装されており、粘り強い堤防が具現化されていた。また、越水以前に内水氾濫が 1m ほど生じており、法尻に直接流下せず、クッションの役割を果たした。破堤が生じていれば前面の家屋流失は避けられず、これらの要因によって人的被害が生じなかったことは特筆に値する。

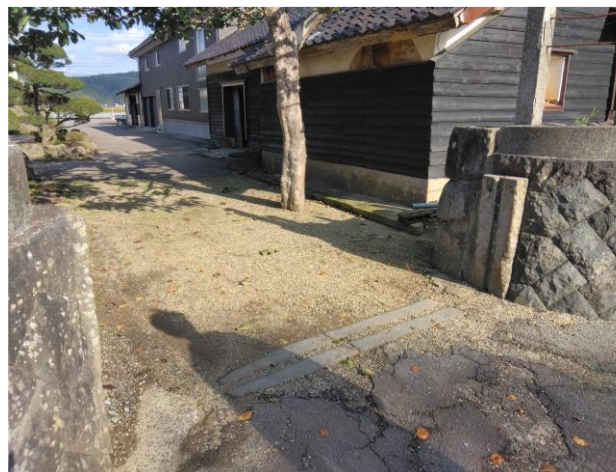
写真 1 洗沢川中山集落の防水壁

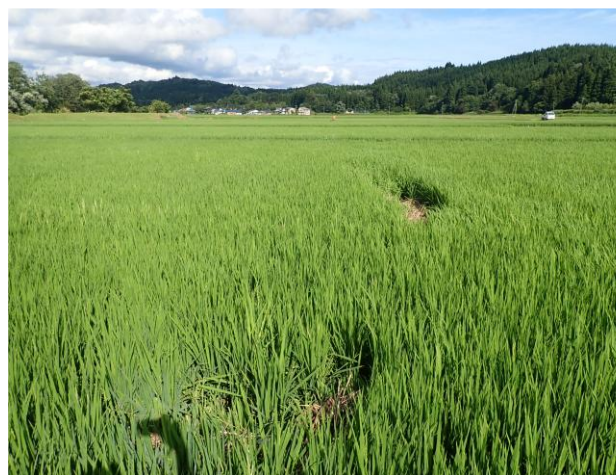
最上川の流域治水には遊水地や住み方についての施策案が示されている。その中で高床住宅は豪雪地帯に適しているとともに洪水対策にも有効であると示されており、令和 4 年の洪水時に大きな効果を発揮した。こうした 1 つの対策が他の対策に有効である一石二鳥、三鳥の政策の提案が重要となる。遊水地についても農業の生産性を維持しつつ、下流の洪水被害を防いでいることが重要な視点である。写真 2 は新田川の浸水した水田の写真である。一部流木で損失している部分もあるが、広く緑の葉が残し、収穫も可能であった。これは大きな被害を受けた荒瀬川と対照的である。この大きな差は土砂の質と量によっており、豪雨時の流砂管理の重要性を示している。砂防や遊砂地などによって氾濫を受容しつつ農業の持続性を確保する技術開発が望まれる。

写真 2 新田川側近の水田。2m 近い浸水。
