平成 29 年 7 月九州北部豪雨災害 調査報告書

2020 年 6 月

土木学会水工学委員会 2017 年九州北部豪雨災害調査団

本報告書ではこのような、2017年北部九州豪雨の特徴的現象を記述するとともに、河川災害復旧手法について考察する。

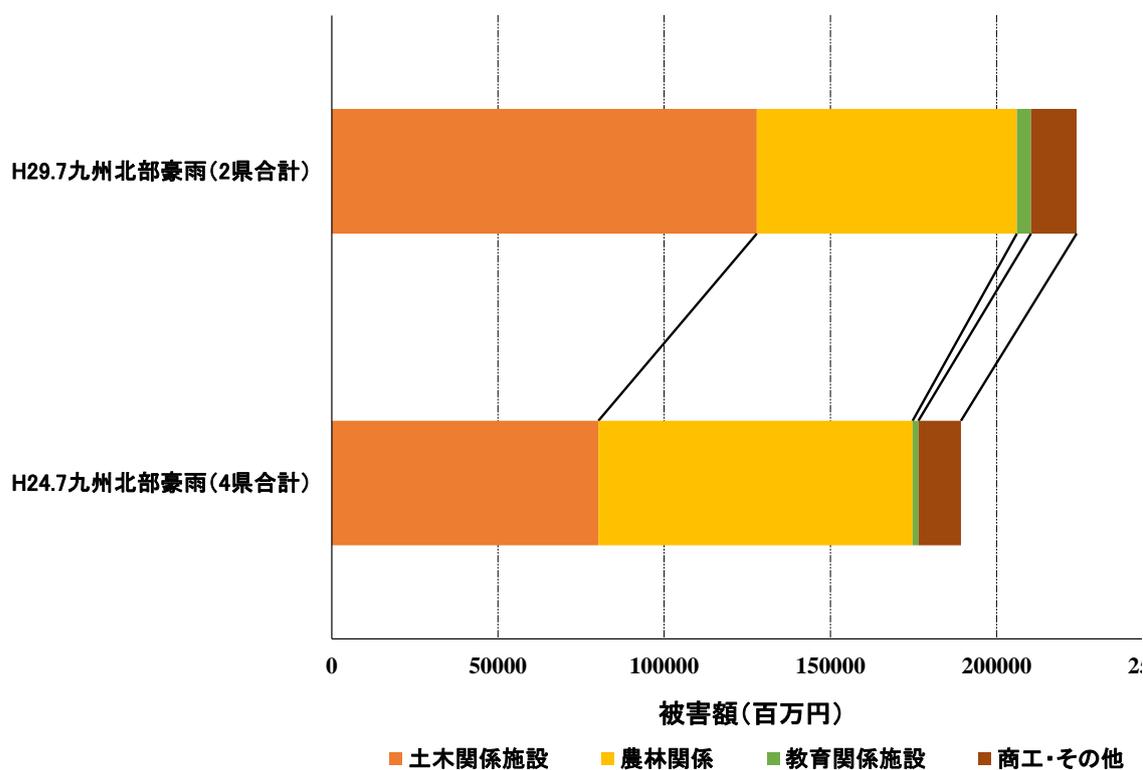
図 1.4 平成 29 年九州北部豪雨と平成 24 年九州北部豪雨の被害額の比較

(約 2000 億円) を上回る金額である。図 1.4 に平成 29 年 7 月九州北部豪雨と平成 24 年 7 月九州北部豪雨の被害額の比較を示す。平成 29 年において土木関係施設の被害額が平成 24 年を上回った一方、農林水産関係は平成 24 年が平成 29 年を上回っている。

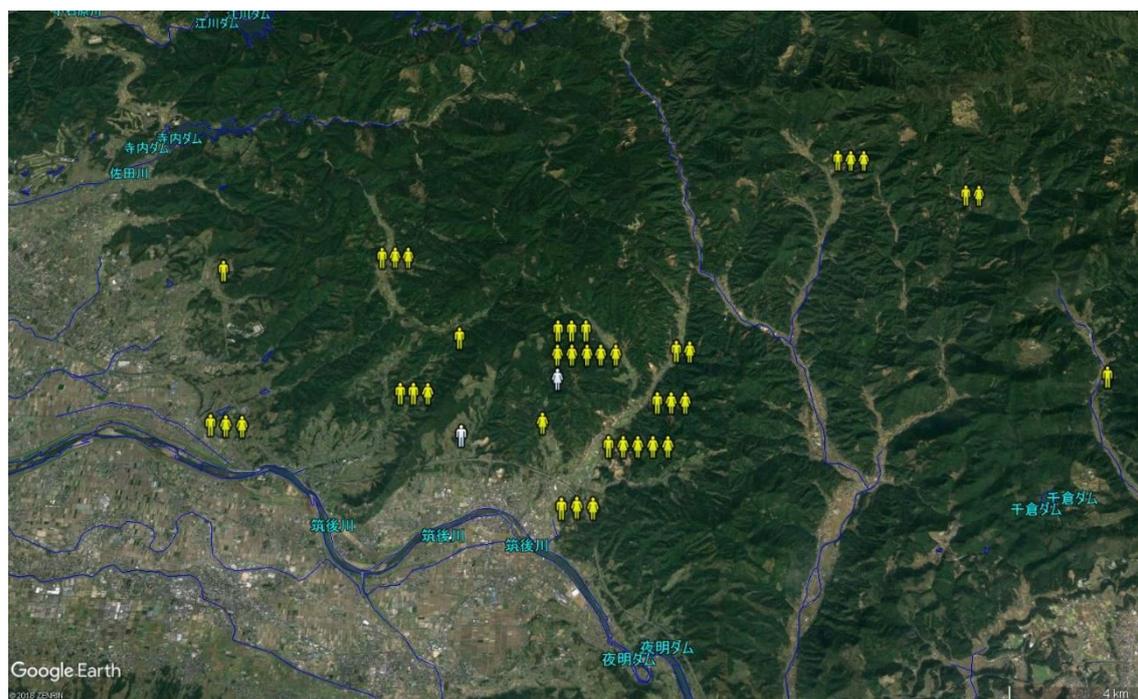
図 1.5 死者・行方不明者発生分布

今回の平成 29 年 7 月九州北部豪雨によって計 41 名の死者・行方不明者が発生した。表 1.4 に死者・行方不明者の発生状況を示す。市町村別内訳で見ると、福岡県朝倉市が 33 名の死者と 2 名の行方不明者、福岡県東峰村が 3 名の死者、大分県日田市が 3 名の死者であった。また、図 1.5 に死者行方不明者の発生分布図を示す。

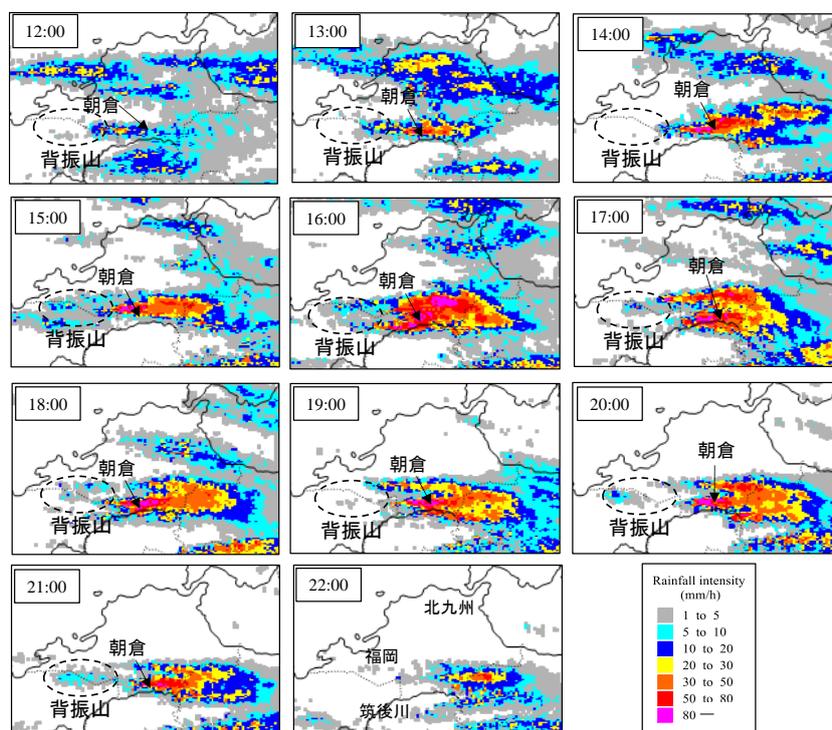
図-2.2 2017年7月5日12時~22時までの北部九州の気象庁レーダー(Cバンド)の積算1時間雨量

一般に、線状降水帯は何時間も持続せず、少しずつ移動して同じ領域に止まらないことが多い。その場合は災害に繋がるような豪雨になることは少ない。一方、災害に繋がるケースは、図-2.2に示すように、豪雨域が同じ領域に停滞することである。その特徴は、気象庁のHPなどで公開されている気象レーダー画像(降水強度分布)の動画を見ることで視覚的に確認することができる。つまり、気象レーダーの動画を通して、自分の居住地域で豪雨域が停滞しつつある状況や、近隣の地域が既に豪雨に見舞われている状況に早く気付くことが可能である。(西山浩司)

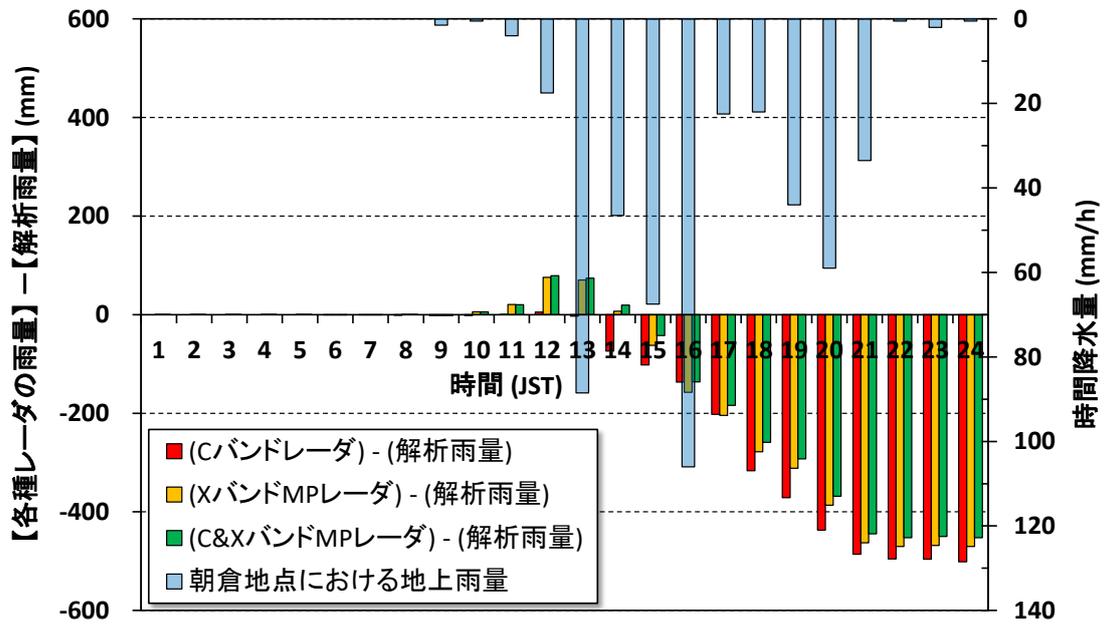
図-2.7 朝倉地点における解析雨量を基準とした各種レーダデータとの差分値による時系列

以上のことより、今回の事象における各種レーダの降水データの利用に関しては、対象とする地域とレーダサイトの位置関係を確認の上、1 種類の観測データのみで判断することなく、様々な観測手法による降水データを把握した上で使い分けていく必要がある。

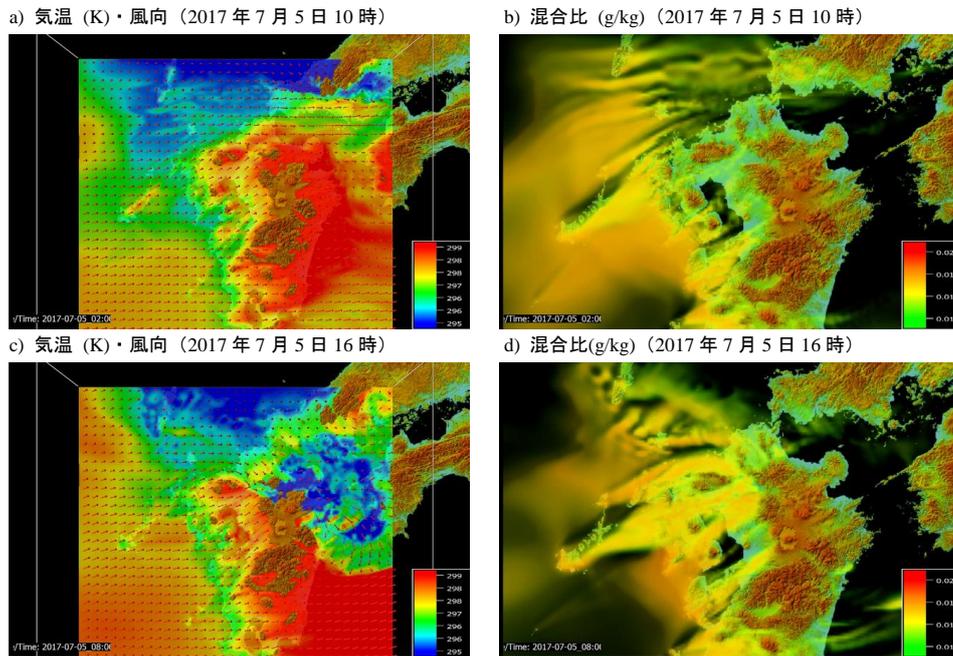
図-2.12 2017年7月5日10時及び16時における高度500mでの気温・風向（左側）及び混合比（右側）。（地形形状には国土地理院アナグリフを用いた。）

ている（図-2.12a）。16時には大きい温度勾配が朝倉付近を通り北西から南東に広がり停滞している（図-2.12c）。このことから、5日正午辺りに前線が朝倉付近に到達し、その後停滞したと考えられる。

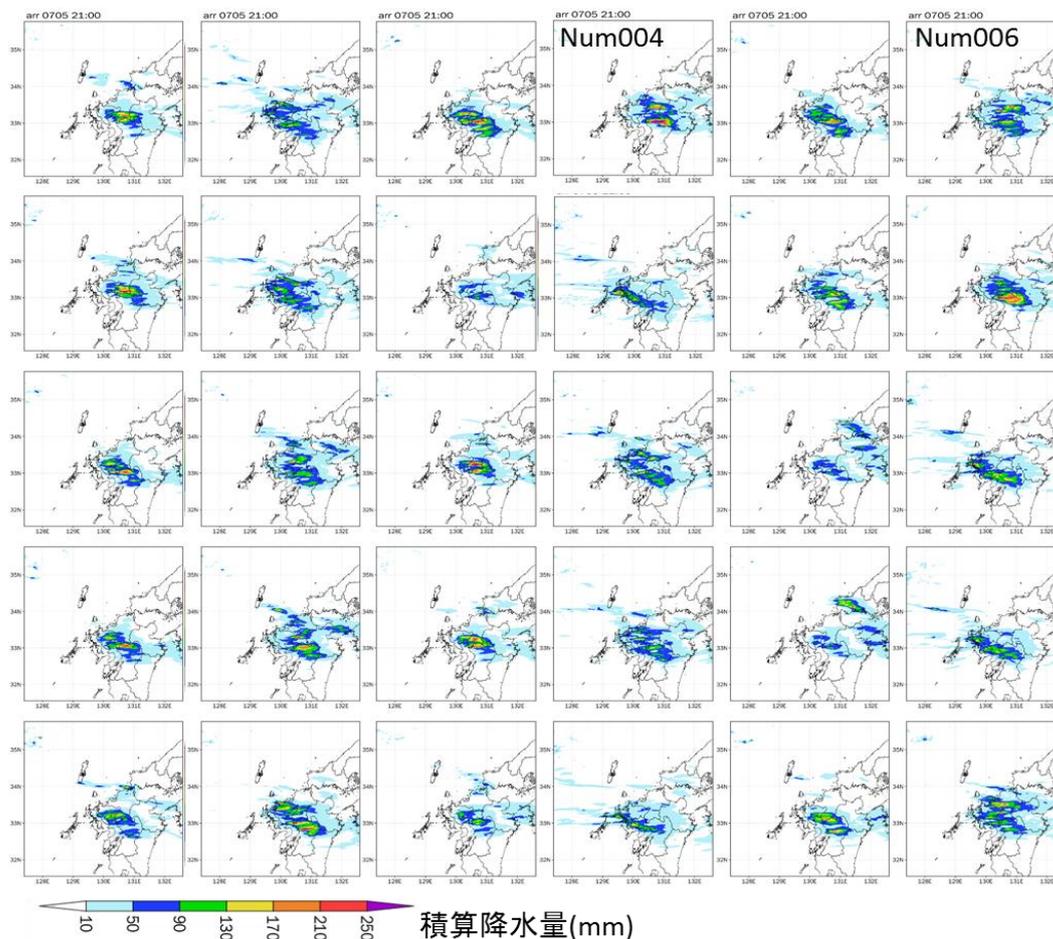
図-2.13 30 アンサンブルメンバーの8時間30分間(12:30~21:00)の予測積算降水量

豪雨予測をより防災的な側面から検討するには、複数の数値予報の集合であるアンサンブルから確からしい予報を得るアンサンブル予報が解決策の一つとして考えられる。このアンサンブル予報は全球モデルを用いて1週間や1ヶ月の中長期予報が運用されているが、メソスケールを表現するメソモデルや積乱雲などのより小さいスケールを表現できる局地モデルを対象としたアンサンブル予報については、十分な検討が行われていないのが現状である。そこで、朝倉地域における大雨の「見逃し」を軽減という考えのもと、豪雨が降り続いた期間である12:30から21:00までを初期値に関して摂動を与えたアンサンブル予測計算を行った。

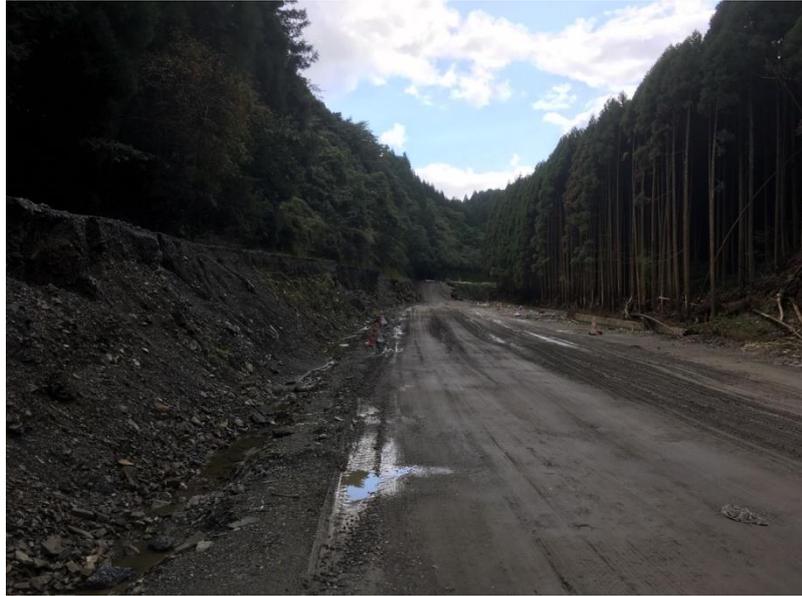
図 3.1.4 出水後の A 地点

・ A 地点における道路崩落被害調査 ～黒川右岸の側岸浸食，道路基盤浸食 約 3.2m

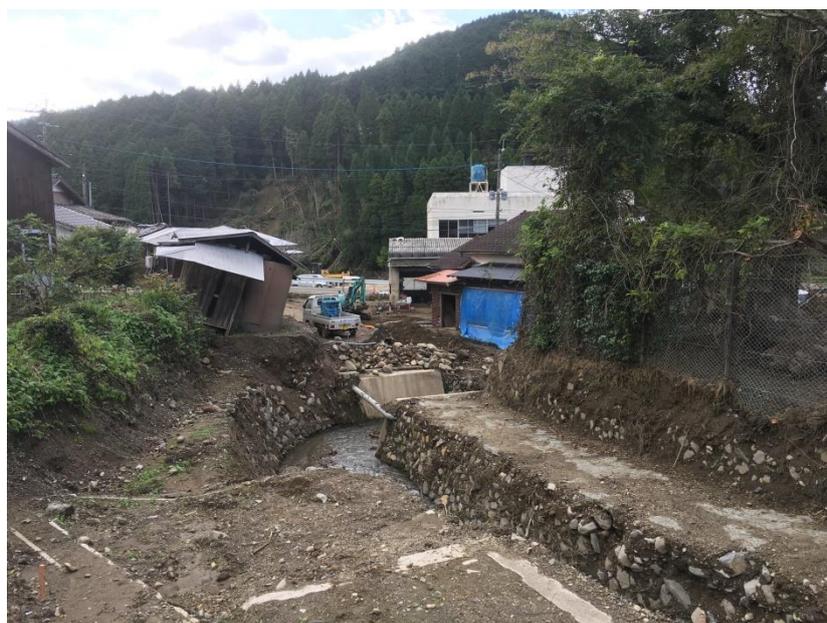
図 3.1.12 高木村被害状況①

高木村では 3 人の人的被害があった。図 3.1.12～14 に、その被害があった場所を示す。図 3.1.12、13 に示すように、被災地の河川は非常に小規模であり、今回の水害の特徴である、小規模河川の急激な増水による被害であることがわかる。図からわかるように、平水時は水位が非常に低いものの、出水時は、被災状況からみて軒下程度まで水位が上がったことが伺え、その差は 2～3m 程度と考えられる。また、被災地はやや急勾配になっており、それだけの河川水が非常に大きな流速で家屋に衝突したものと考えられる。

こうした多くの小規模河川に有効な出水対策を施工することは非常に難しく、こうした地域ではハード的な対策よりも、避難場所・経路の確保と非難のタイミングの判断といったソフト的な対策の充実が求められる。(鵜崎賢一)

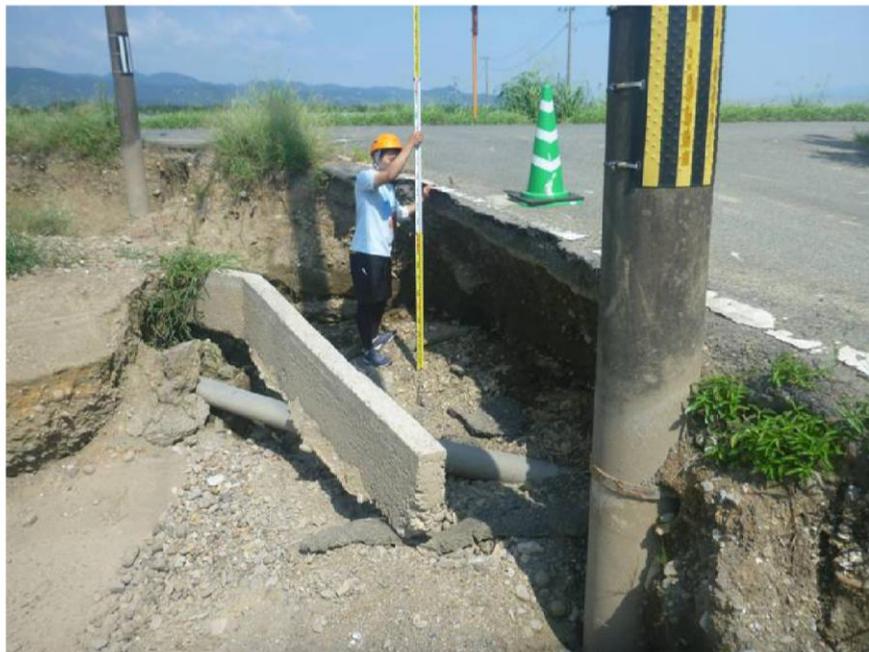
図 3.2.2 道路被害の状況

まず、多くの箇所では河川護岸への被害が生じた。桂川右岸に位置していた比良松中学校の一部の建物は侵食により大きな被害を受けた。次に、越水と 3ヶ所の破堤により溢れた洪水流は、上記の地形的な特徴により浸水面積 1,106ha と広範囲に到達した（国土交通省委員会資料）。住宅地の多くは自然堤防上に位置していたが、多数の家屋で浸水被害が生じた。また、氾濫流が水田横の道路を侵食している箇所が複数確認されており、氾濫流がある程度以上の速度を有していたことが推察される。図に痕跡水深の観測結果を示す。

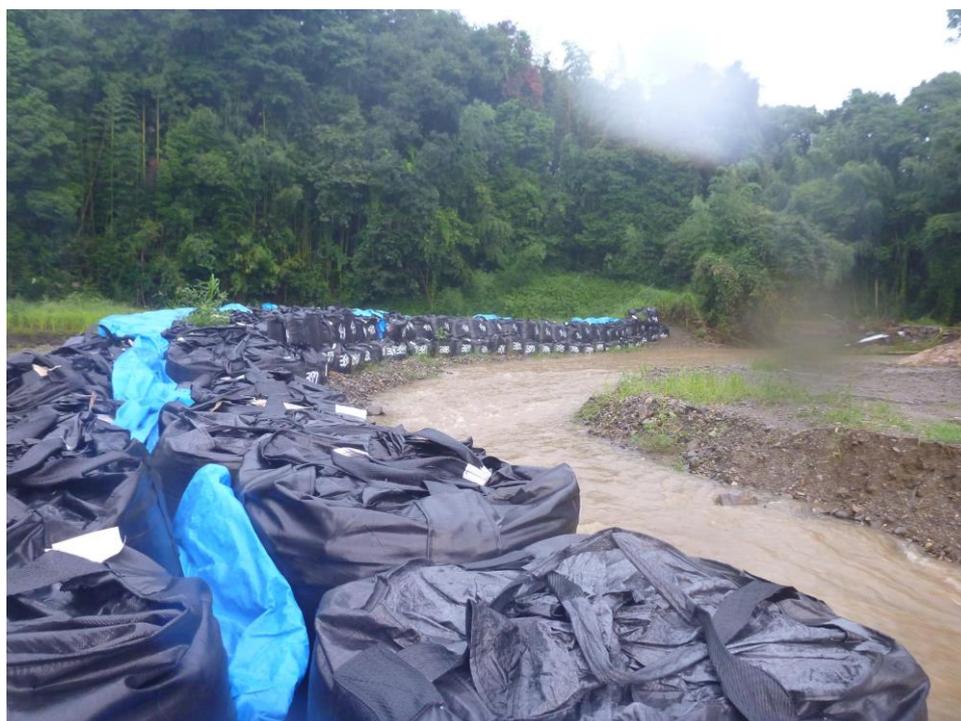
図 3.2.3 妙見川の破堤地点

桂川の支川である妙見川では、右岸側が 1 か所破堤していた。そこから住宅が数件集まった場所まで洪水流が流れてしまい、その場所で浸水被害がでた。特に、その住宅街の排水の役割を担っていたと思われる水路に流木がつまったことで、辺り一面がプールのようになり浸水の深さが大きくなったと考えられる。流速が出ていなかったため、住家の破壊はなかった。

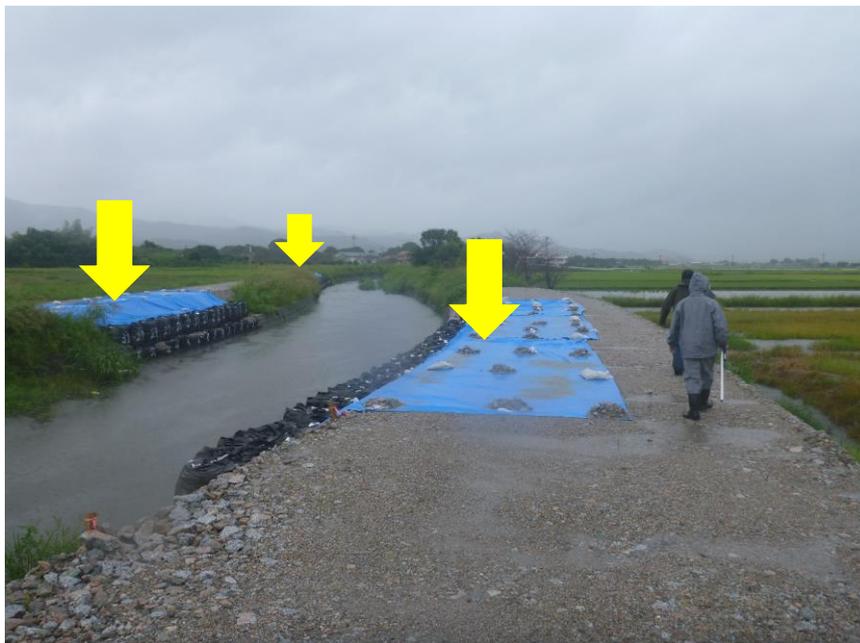
図 3.2.6 荷原川の破堤地点

破堤が1地点で2箇所あり，左岸側で被害が大きくなった．地形的に勾配が小さく流速が出なかったとみられ，浸水被害があったものの，住家の破壊はなかった．

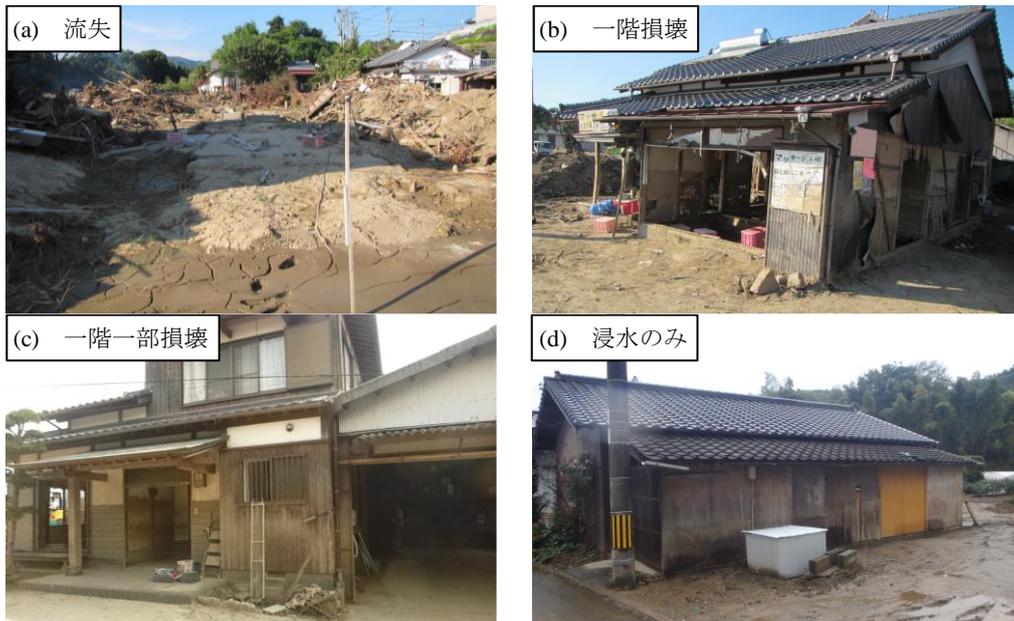
図 3.3.3 家屋被害状況

調査範囲は山の神ため池の上流から筑後川との合流点までの約2.5kmである。洪水痕跡調査では測点の緯度・経度・標高をVRS方式RTK-GNSS（Trimble社R4、R6）により測定した。家屋調査では、奈良ケ谷川沿いに位置する家屋の被害状況を一軒ずつ目視により判定した。判定の基準は、1) 流失（基礎部分の流失の有無も同時に判定）、2) 二階損壊、3) 一階損壊、4) 一階一部損壊、5) 浸水のみ、6) 被害無の6段階に設定した。

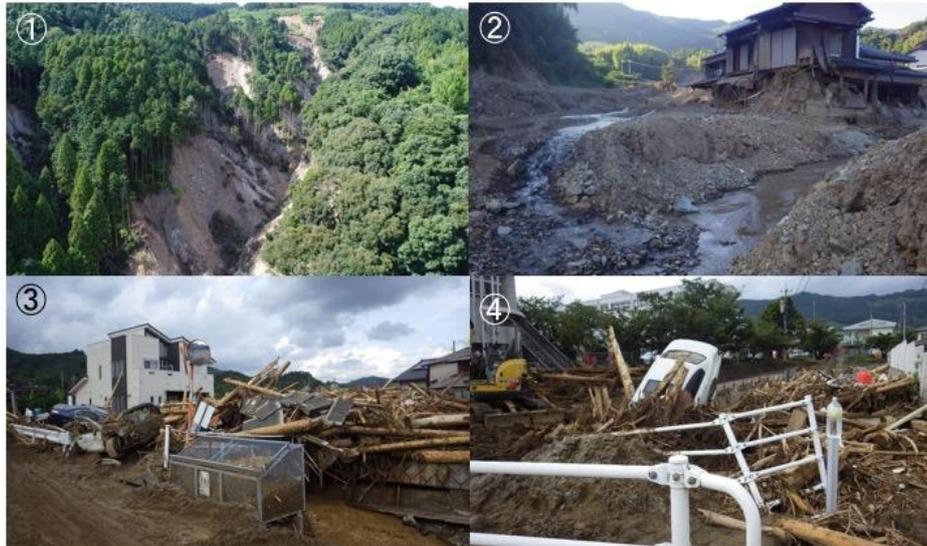
写真 3.5.1 寒水川の被害状況

(①：山間部の様子，②：土砂に埋もれた住宅，③：橋に捕捉された大量の流木，
④：最下流部での土砂の堆積と流木の様子)

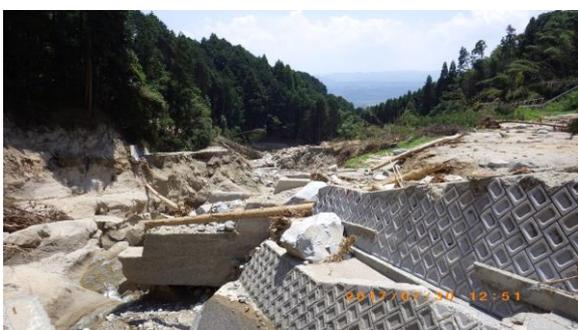
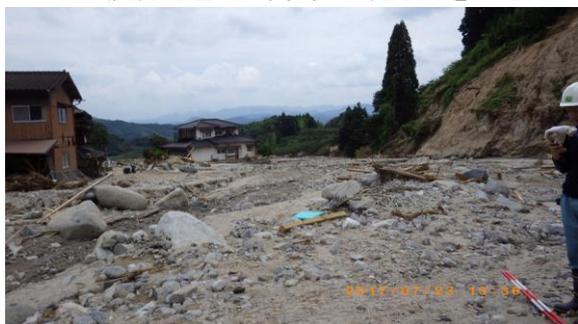
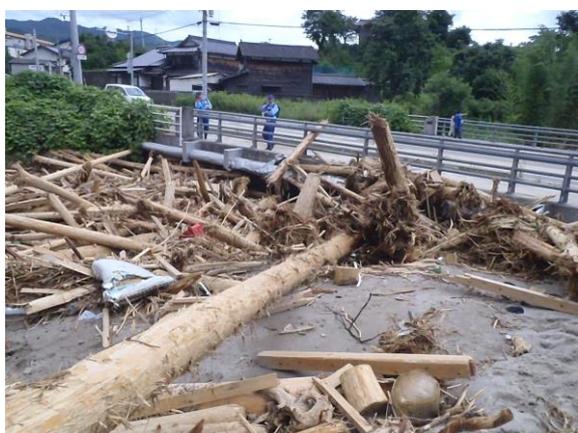
写真 3.6.1 災害後の河道状況

災害後の河道の状況は、住宅最遠点より上流（区間 I）と下流（区間 II, III）で異なっていた。写真 3.1 にその状況を示す。区間 I では侵食傾向にあり、土石流は既設の流路工を破壊し、さらに溪床を侵食しながら下流へ流出した。溪岸の侵食も著しく、元河道の幅以上に広い流下痕跡となった。一方、区間 II, III では、ほぼ全区間で堆積傾向にあった。特に県道前田橋までは元河道が埋没し、土砂や流木が河道外に広く氾濫して

a. 溪流河道（区間 I，下流方向を望む）

b. 溪流出口（区間 II の上流，下流方向を望む）

c. 県道にかかる前田橋の上流側（区間 III）

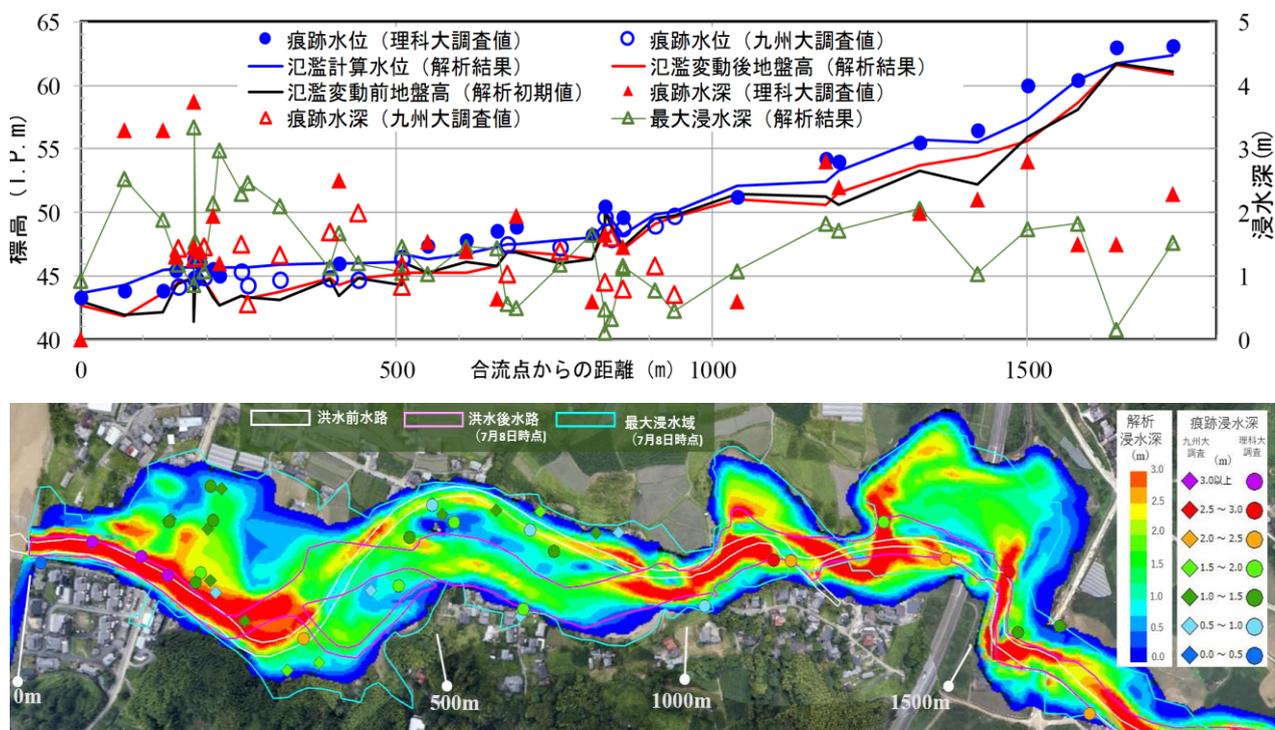
図 3.7.8 痕跡調査結果（九州大学と東京理科大学で実施）と氾濫解析結果との比較

図 3.7.8 に赤谷川下流部の痕跡水位と解析水深との比較と、痕跡水位と解析水位との比較を示す。図 3.7.9 に、解析範囲全体の水深コンターを示す。図 3.7.8 より、解析水深および解析水位は痕跡水深および痕跡水位と概ね合致した。また、図 3.7.9～図 3.7.11 より、解析で得られた浸水範囲は、実測の浸水域（青線）と概ね合致した。また、杷木林田地区には大規模流量で谷底全体が氾濫原化して最短となる直線的な新しい流路が形成され、2-way 流路も再現されたことが分かる。これより、本計算では浮遊状態で輸送されるような細かな粒子や、流木による河道閉塞などは考慮していないものの、氾濫水理現象の概要を検討する

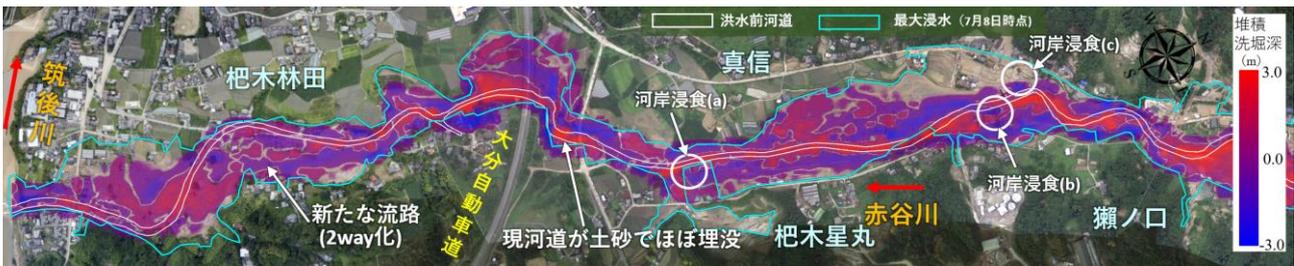
図 3.7.11 氾濫シミュレーションによる河床変動高コンター (洪水終了時)

ると、氾濫原の一部であることが分かる。これは、対象区間では出水により氾濫原内に新たな流路が形成されるとともに、それに伴い河岸浸食等が生じたためである。なお、この浸食箇所を図 3.5 に示す航空写真と比較すると、杷木林田地区や杷木星丸地区（図 3.7.11, 図 3.7.13）などの浸食箇所(b), 浸食箇所(c)と合致することが分かる。

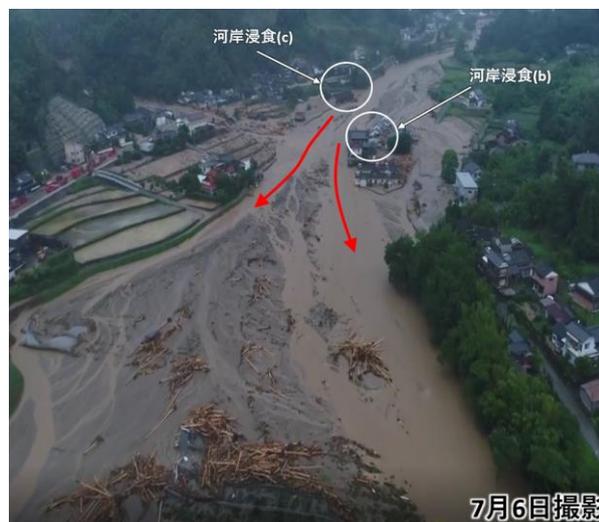
図 3.7.13 赤谷川杷木星丸地区（ドローン映像；山口大学撮影）

このような氾濫原の流路変動を含んだ河道災害は、2016 年北海道豪雨災害においても多くの急流河川で確認され²⁾、想定以上の流量により大量の土砂が流出し、河道内に堆積した状況が報告されている。しかしながら、北海道豪災害の場合、土砂の堆積時には著しい流路の首振り蛇行が確認されたが、それに比べて今回の九州北部豪雨災害では比較的直線的な流れが確認され、流路の首振り蛇行は少ないようであった（図

3.7.11)。この違いの原因については現時点で詳細な考察は難しいが、最も大きな違いは河床材料の粒径や運搬されてきた土砂の粒度分布構成の違いに由来するのではないかと考えている。この点については、この後、流木阻害による影響も含めて詳細に検討を行う。

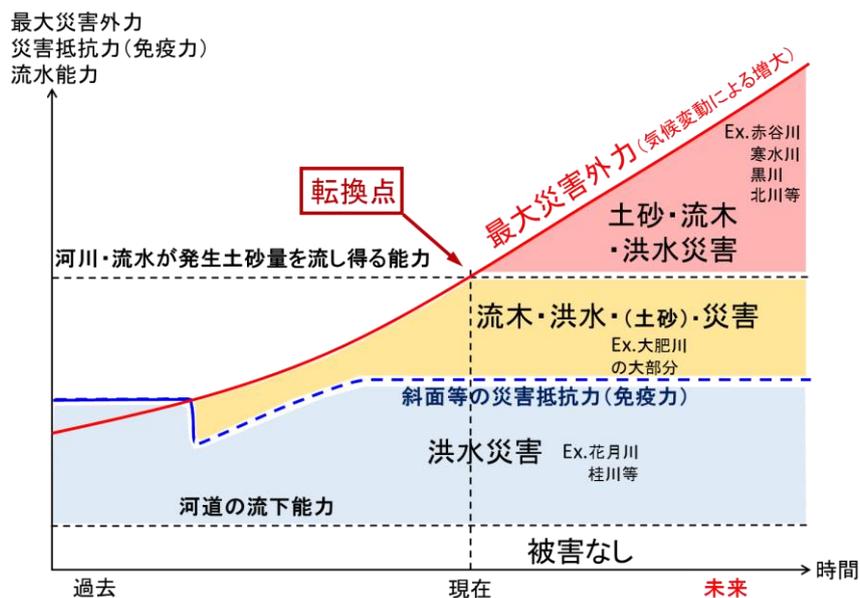
図 3.8.10 災害外力・抵抗力と災害の様相の関係（山地河川の場合）

る。なお、河道断面が流木に比して大きい時は橋桁部分での流木の集積による部分閉塞が多くなり氾濫へとつながる。ただ、古い橋などで橋桁が低かったり、橋脚の間隔が狭かったりすると全面閉塞となって、洪水氾濫を引き起こし橋梁上流側の堤防の破堤や橋台背後の洗掘等の原因となる。降雨の大きさ・強さと河川の規模による災害の形態・様相の分類を図 3.9 に示す。また、山地河川における災害外力・抵抗力と災害の様相・特性の関係を模式的に図 3.10 に示す。気候変動で最大災害外力は今後益々増大していくものと思われる。流木・洪水災害はこれまでもしばしば見られたが、今回のような流木・土砂・洪水の三重複合災害はこれまであまり見られていなかったことから、現在は「河川・流水が発生土砂量を流し得る能力」と「最大災害外力」がクロスする『**転換点**』にあると考えられる。今後はさらに災害外力が増大していくことで、山地河川における「**流木・土砂・洪水による複合災害**」が増えてくるものと危惧される。

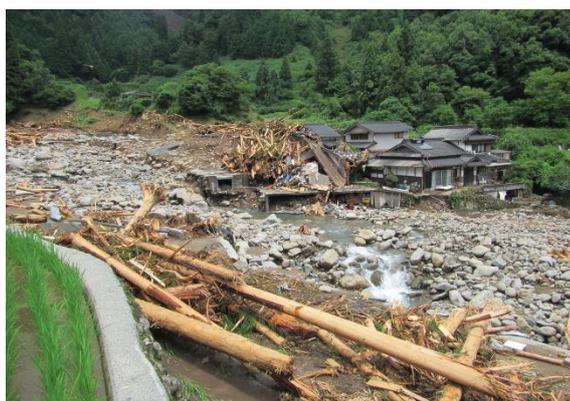
図 3.8.12 流木を含む土石流が人家を襲った宝珠山川支川本迫川流域の屋椎地区

大肥川左支川宝珠山川に流れ込んでいる本迫川は小さな溪流河川であるが、大規模な土石流が発生して大量の土砂・流木と共に下流の屋椎地区を襲い、二人が亡くなるなど大きな被害を引き起こした（図 3.8.12）. さらに下流で宝珠山川とほぼ直角に合流しているが、その直前で土石流は JR 日田彦山線の鉄道橋を押し流し、鉄道を寸断しただけでなく宝珠山川への合流点の対岸の道路に乗り上げ、道路の両サイドの人家を押し流し一人が亡くなった（図 3.8.20, 図 3.8.21）. 人家の地盤は道路より少し高くなっており、通常は危険と判断しにくい場所であった.

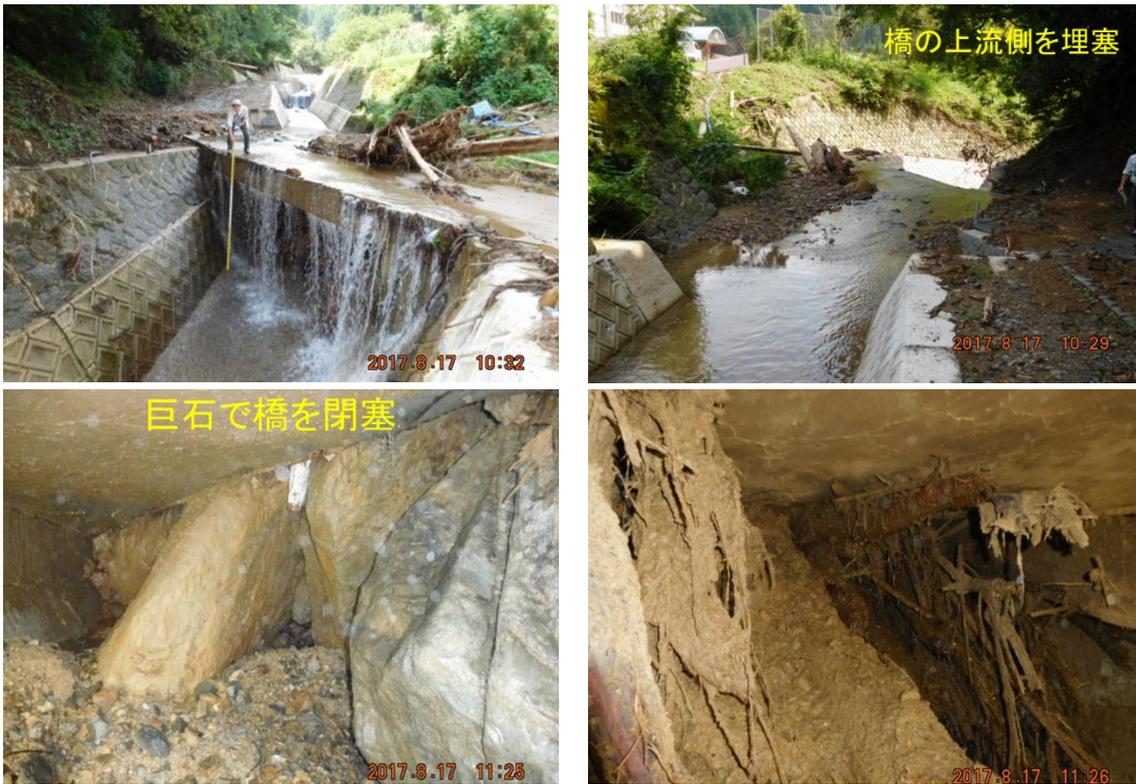
図 3.8.14 巨石により閉塞した山地小河川の橋梁

前述のように大肥川流域は山地斜面の崩壊率は大きくはなかったが，流域面積が他の河川と較べても大きいため，大肥川流域全体としてはかなり大きな洪水・流木・土砂の発生量となっている。ただ，中・下流部は河道断面はある程度大きく橋梁の橋桁も桁下高がある程度あるため巨石や土砂による閉塞はなく，流木による閉塞が見られた。図 3.8.15 に大肥川

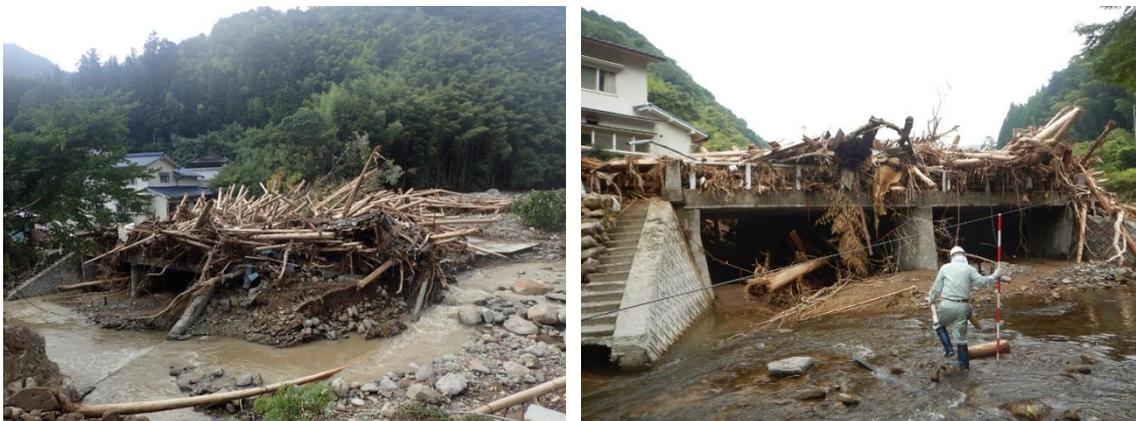
図 3.8.15 橋梁に集積する流木（鶴河内川）

支川鶴河内川に架かる中崎橋，また図 3.8.16 に大肥川支川宝珠山川に架かる阿弥陀堂橋での流木による全面閉塞の様子を示す．行き場がなくなった洪水はそれぞれ左岸側に溢れ，堤防を決壊させて橋の横に新しい流路を形成している．図 3.8.17 に大肥川本川中流部の橋梁と支川宝珠山川に架かる阿弥陀堂橋での流木による閉塞状況と流木撤去後の同じアングルからの写真を比較して示す．大肥川本川の場合は，鉄道橋は桁下高が大きかったので問題なかったが，そのすぐ下流の道路橋が桁下高も小さく橋脚スパンも大きくなかったため全面閉塞を招いている．なお，大肥川本川の大部分や支川の宝珠山川，鶴河内川の各下流部では至る所で架かっている橋の橋桁に流木が集積して部分閉塞を起こしており，そのため流

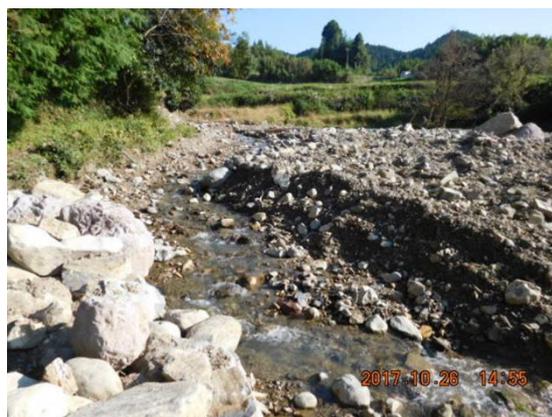
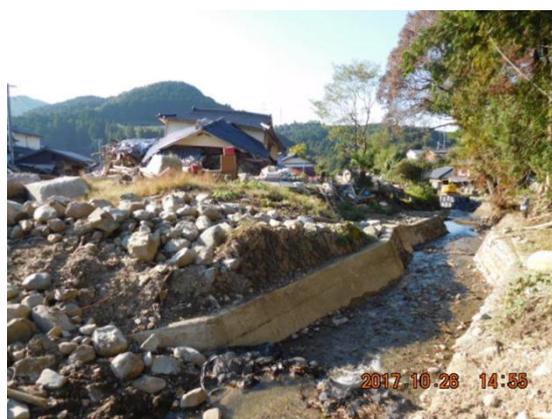
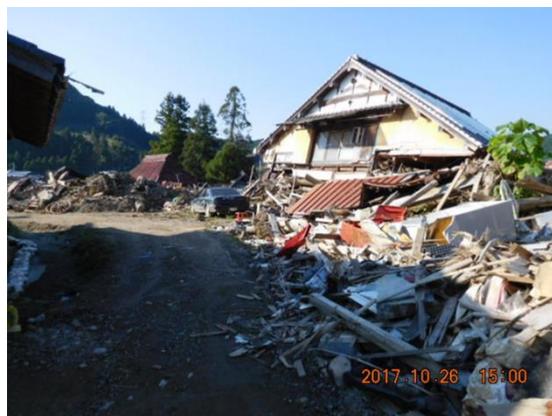
図 3.8.22 土石流の直進性

また大肥川流域ではないが、佐田川上流の支川黒川に流れ込む小さな河川でも巨石を含む土石流が発生し、その土石流が河川の蛇行部を曲がりきれずに対岸を乗り越えて住宅を破壊し、3名の犠牲者を出すこととなった(図 3.8.22)。近年の災害の様相・特性の変化に応じたリスク評価法の確立が必要である。

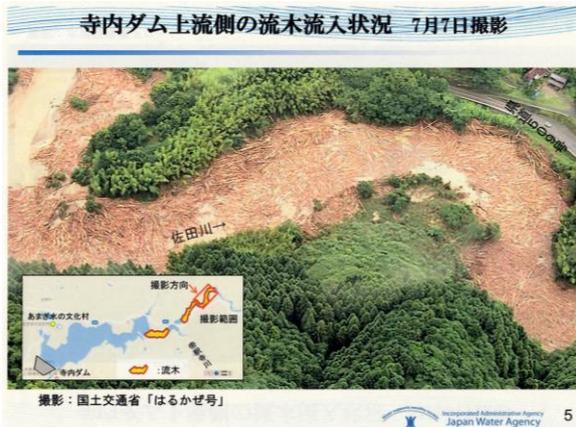
図 3.8.23 寺内ダムで捕捉された流木

流木については、約 1 万 m^3 がダム湖に流入したと推定されている。通常は、年平均 120 m^3 程度の流出量であることから、80 倍以上の流出 (80 年以上分の流入) が一度に発生したといえる。今回、ダム湖に流入した流木はダム湖の上流側に捕捉されており (図 4.4.3)、堤体上流に設置されている網場にまでは達していなかった。このことは、大量の流木が網場に達した場合に想定される網場の損傷による流木の通過によって、放流設備への流木集積による機能不全の発生や、ダム下流への流出が免れたことになり、幸運なことであった。

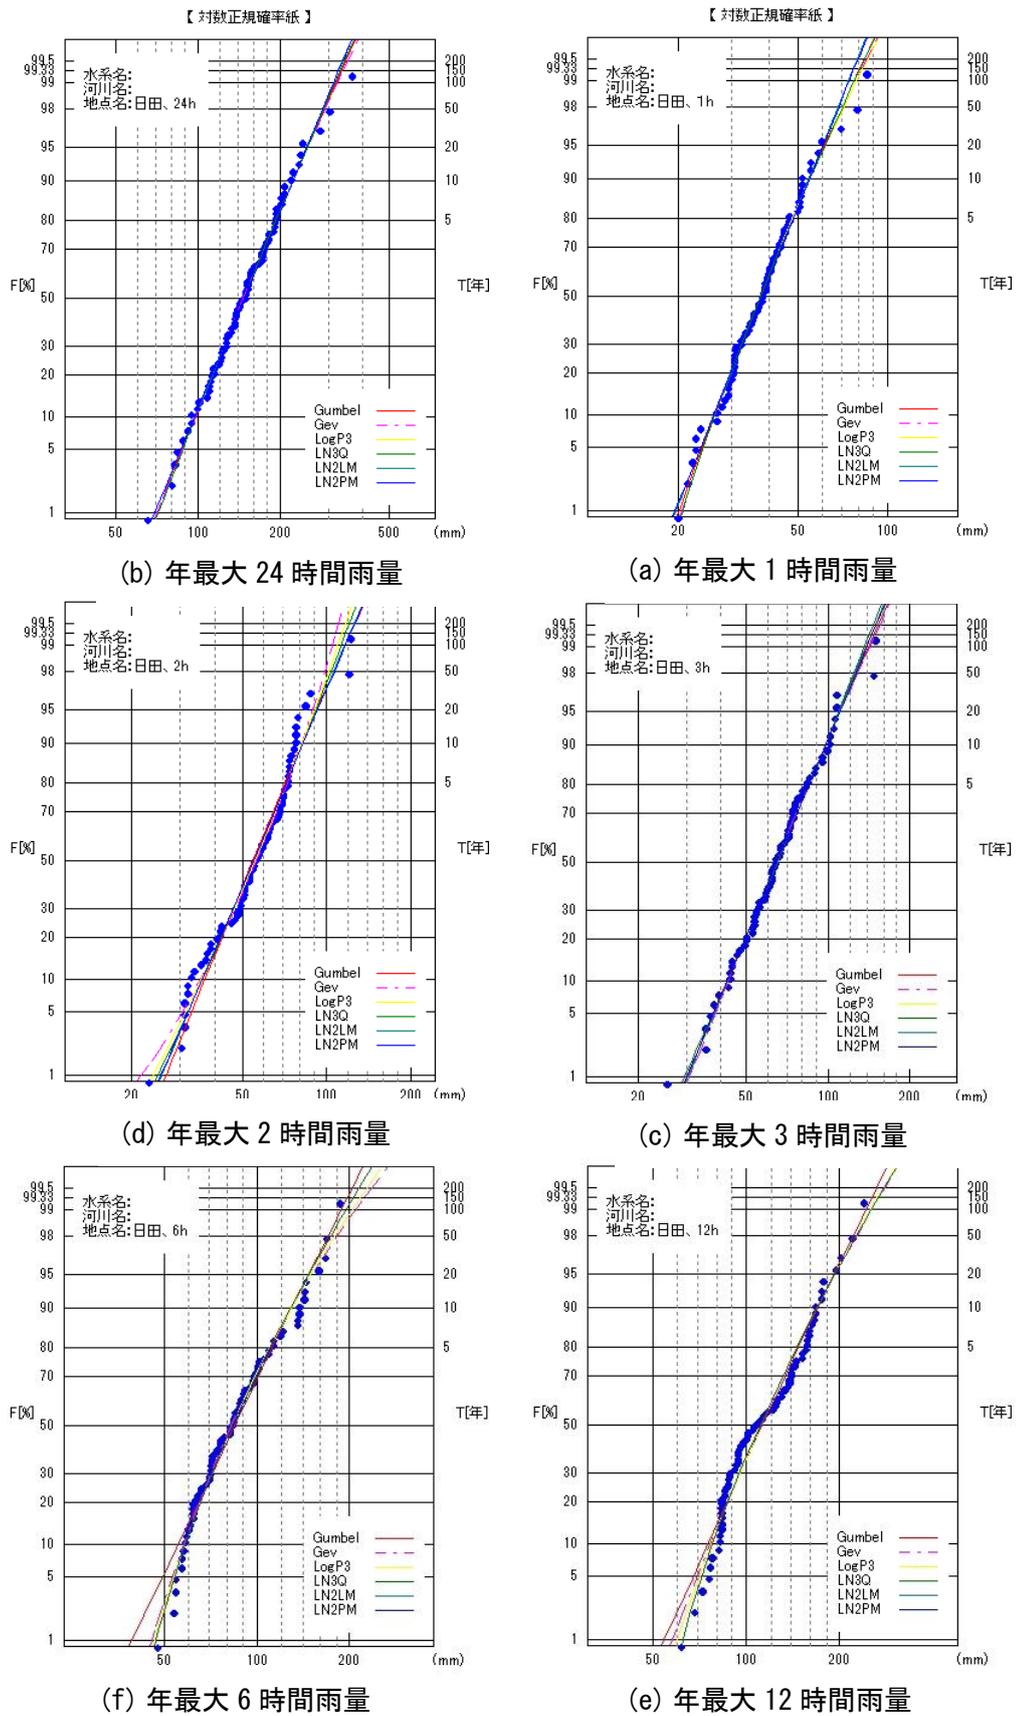
図-3.9.3 降雨継続時間に対する確率年 (AMeDAS 日田観測所)

比較的適合度の高いガンベル分布(Gumbel)、一般化極値分布(GEV)、対数ピアソンIII型分布(LogP3)、対数正規分布3母数クォンタイル法(LN3Q)、対数正規分布2母数(Slade I,積率法)(LN2LM)、対数正規分布2母数(Slade I,積率法)(LN2PM)の6種類の確率分布、および母数推定を行った。確率分布の適合度評価基準である標準最小二乗基準SLSC(Standard Least-Square Criterion)によれば、SLSC<0.04(相関係数COR>0.98)の条件を満足する必要がある。

- 2) 降雨継続時間と再現期間との関係から、AMeDAS 日田観測所において再現期間は、降雨継続時間が 2 時間で最大値約 400 年を示すことが認められた。また、平成 29 年 7 月九州北部豪雨の再現期間は、平成 24 年 7 月九州北部豪雨に較べて、降雨継続時間が 1 時間を除けば何れの時間においても大きく、降雨継続時間が 3 時間～24 時間では 130～220 年の範囲を示す。
- 3) JR 九州久大本線・花月川橋梁 (2.7km 付近) における最右岸側の橋脚 (H=6m) は、他の橋脚 (H=7m) よりも 1m 程短く設計されていた。理由として、2012 年 4 月 6 日の航空写真から右岸側橋脚周辺の砂州により河床高が高かったことが認められた。しかし、この右岸側橋脚周辺の砂州は、平成 24 年 7 月九州北部豪雨に伴う出水により流出した。従って、最右岸側の橋脚は、根入れ深さが浅い状態で平成 29 年 7 月九州北部豪雨に伴う大規模出水に襲われたと予想された。出水時に、高速で洪水が橋脚周辺を流れ、河床が洗掘され、最右岸側の橋脚が転倒し、その結果、他の橋梁もせん断破壊され、最終的に橋梁が流出したことが推測された。

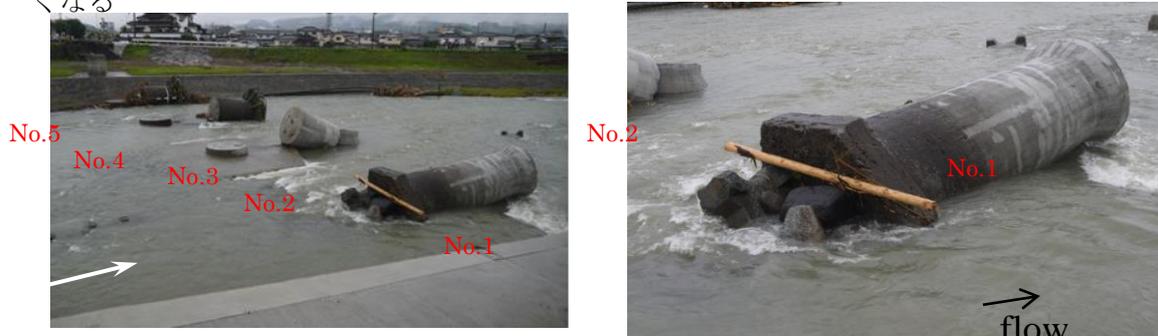
図-3.9.7 JR久大線・花月川橋梁落橋 2017年7月8日撮影

図-3.9.8は花月川橋梁の諸量、及び花月川橋梁と渡里橋の概略図について示す。表は、花月川橋梁の橋脚の諸量について示す。特に橋脚の高さについては根入れ深さ諸元を示すため橋脚周辺の洗掘を考える上で重要である。No.1の橋脚はその直径、高さ、基礎幅がほかの橋脚より小さいことが分かる。低水路内の橋脚(No.1~4)を比較すると、No.1の橋脚の高さは、他の橋脚と比較して1m小さい。すなわち、No.1の橋脚は、河床高が同一であれば、他の橋脚と比較して、橋脚基礎の設置深さが浅くなる。

また、花月川橋梁が架かっている地点では、川幅は83.6mであることが分かっている。花月川の橋梁の幅は5本を合計すると約14.5mであり、河積阻害率は概算値として、約17.3%と算出することができる。現在の河川構造令では河積阻害率は5%以内である必要があり、花月川橋梁の橋脚は基準を大幅に超えている。河積阻害率が大きい場合、流速は速くなる

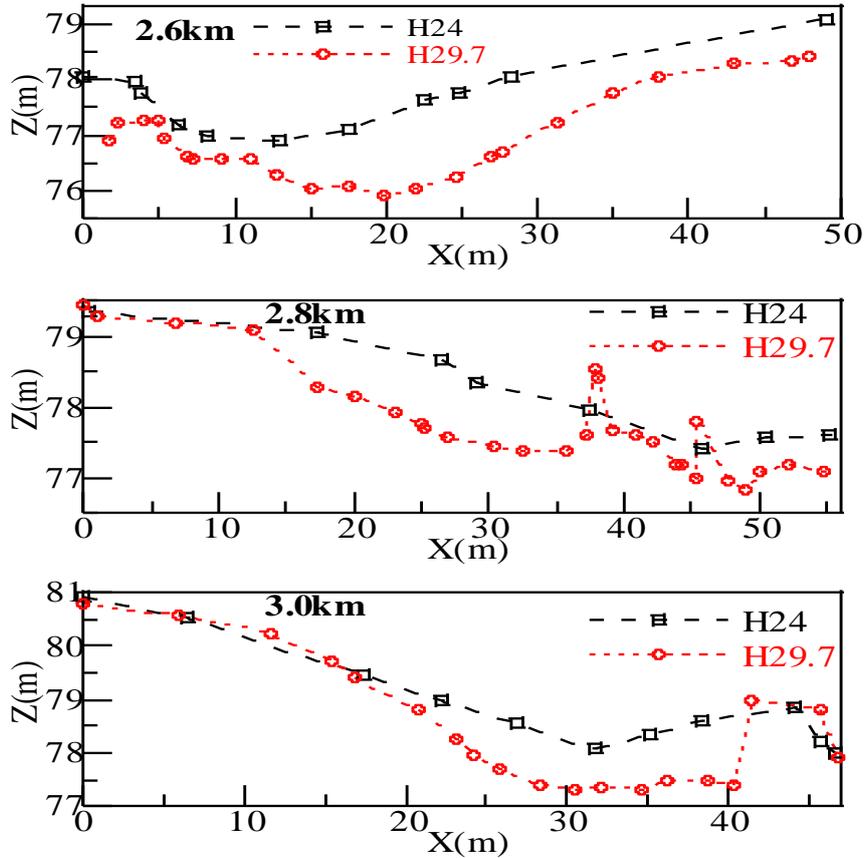
図-3.9.11 花月川橋梁近傍の河床横断面図
(2.6~3.0km 地点) (国土交通省資料提供)

図-3.9.13は花月川橋梁周辺の航空写真であり、砂州の変遷について示したものである。図-3.9.13(a)は、2012年4月6日に撮影され、図中の赤破線は、図-3.9.13(b)の2012年8月3日における航空写真より得られた、砂州の範囲を重ね合わせたものである。図-3.9.13(a)より、2012年4月には右岸側に堆積している砂州は花月川橋梁の最も右岸側の橋脚まで伸びているが、2012年8月3日では砂州の面積が減少し、橋脚の位置には砂州がないことがわかる。この砂州は、2012年7月に発生した平成24年7月九州北部豪雨に伴う大規模出水により流出したと考えられ、砂州上流端は約70m下流側に移動した。これにより、No.1の橋脚周辺から砂州が消失したことが分かる。図-3.9.13(c)は、2016年12月25日に撮影されたものである、2016年12月25日においても同様に、No.1の橋脚周辺に砂州は確認できない。元々、No.1の橋脚周辺には砂州が存在したため、他の橋梁と比較して橋脚の高さが小さく設計されていたと考えられる。しかし、No.1の橋脚周辺の砂州が平成24年7月九州北部豪雨により流出し、これが2012年7月に発生した平成24年7月九州北部豪雨に伴う大規模出水により流出したと考えられ、砂州上流端はNo.1の橋脚の根入れ深さに影響を与えた。すなわち、No.1の橋脚は、根入れ深さが浅い状態で平成29年7月九州北部豪雨に伴う大規模出水に襲われた。出水時に、No.1の橋脚周辺の河床がさらに洗掘され、橋脚が転倒し、最終的には橋梁が流出したと推測される。

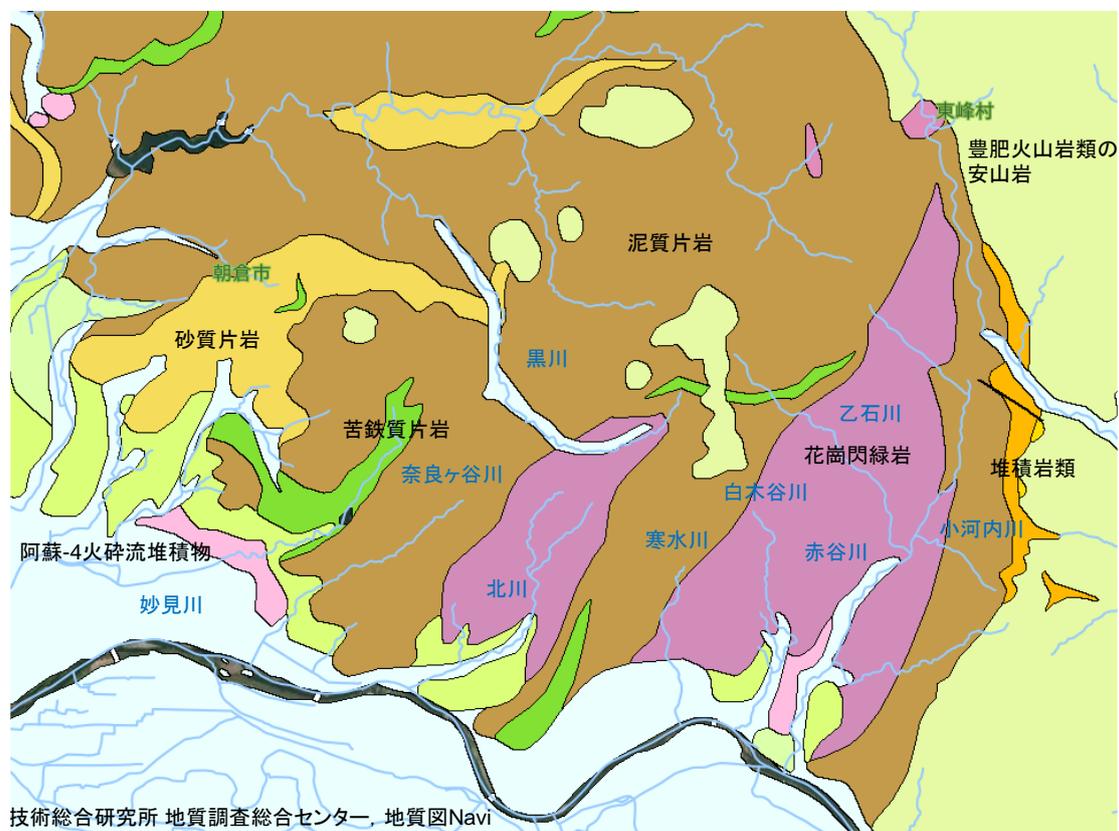
図 4.1.1 朝倉市周辺の地質図

図 4.1.1 に産業技術総合研究所地質調査総合センターによる福岡県朝倉市周辺の地質図を示す。朝倉市周辺は、三郡変成岩類（砂質片岩、苦鉄質片岩、泥質片岩）、花崗閃緑岩および豊肥火山岩類（安山岩、凝灰角礫岩等）が広く分布しているが、土砂崩壊（斜面崩壊、土石流および河川の浸食を含めてここでは土砂崩壊と称する）が多かった地質は、泥質片岩と花崗閃緑岩であった。この地質図はあくまでも表層地質であるが、崩壊した斜面は、これらの地質に支配的であったと考えられる。これら岩石は、風化・変成・変質作用および断層などの影響により、材料特性が変化し、表層に近づくほど、風化が著しい。

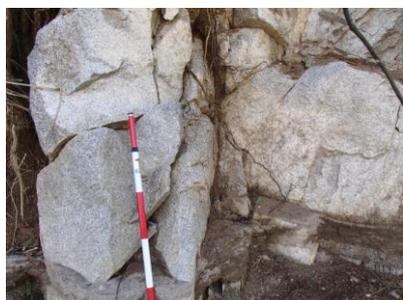
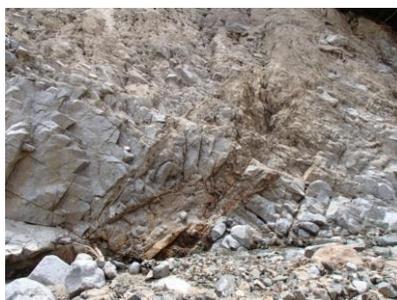
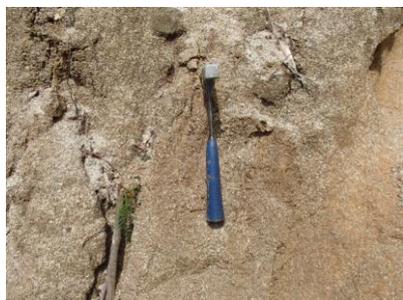
花崗閃緑岩は、写真 4.1.1 に示すように、堅硬な岩盤の状態から、多亀裂性の弱風化岩、鬼まさ、まさ土へと変化し、最終的には赤まさと呼ばれる粘性土へ風化変質する。赤谷川、白木谷川、北川では、この風化が著しく、厚い風化層が表面を覆っており、斜面崩壊のほとんどがこの風化した表層部分で発生している。

新鮮・堅硬な花崗閃緑岩(乙石川)

亀裂が発達する花崗閃緑岩(乙石川)

風化して脆弱な花崗閃緑岩(北川)

斜面崩壊の主たる要因は、雨量が非常に大きかったためであるが、降雨が集中して降った朝倉市周辺が地質学的に深層まで風化が進んだ地域であり、特に花崗閃緑岩のまさ土化が深度まで及んでいたこと、厚いまさ土層の上に多亀裂性の岩盤（安山岩など）があり、その層から常時下位のまさ土への地下水の供給があり、その結果、地層境界付近の地盤が非常に脆弱化していたことが地質的な素因として考えられる。

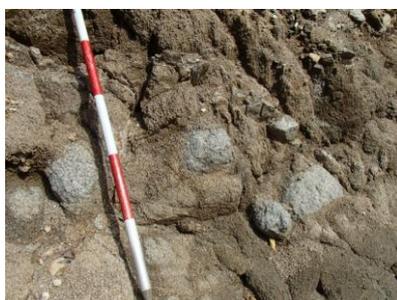
写真 4.1.1 花崗閃緑岩の変遷 (九州大学 笠間准教授提供)

玉葱状に風化する花崗閃緑岩(北川)

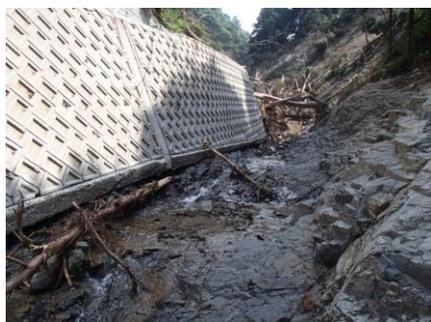
比較的堅硬な泥質片岩(奈良ヶ谷川)

写真 4.1.2 泥質片岩の変遷 (九州大学 笠間准教授提供)

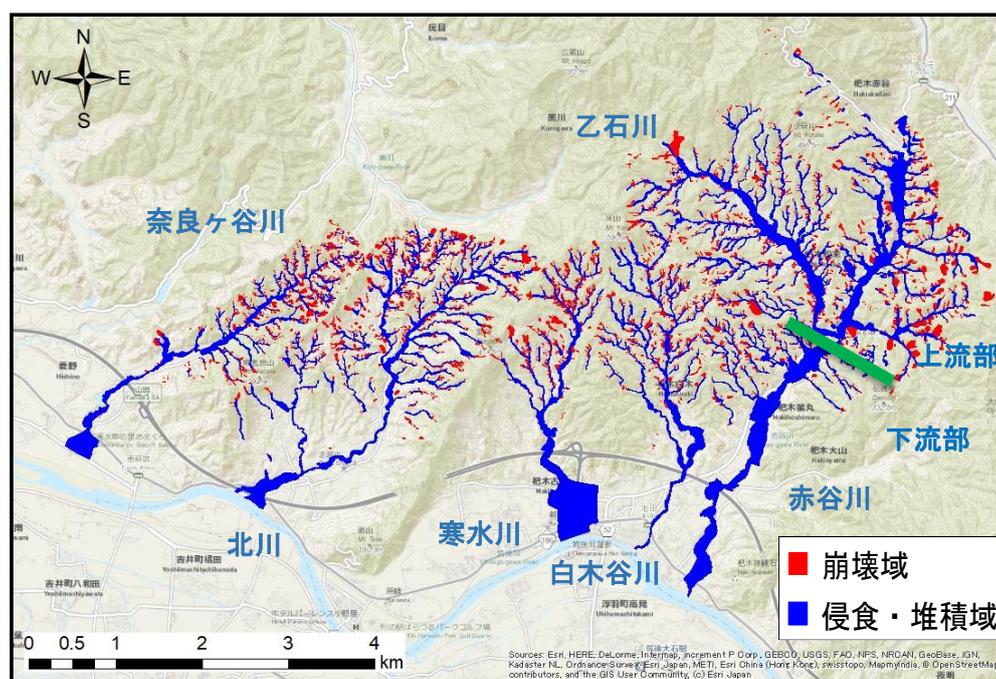
図 4.1.4 崩壊地判読結果

判読結果を図 4.1.4 に示す。「崩壊域」を赤色で「侵食・堆積域」を青色で示す。なお、乙石川の合流点より上流を赤谷川上流部、下流を赤谷川下流部とし 2 流域に分けて、分析する。また、流域ごとに各パラメータを整理したものを表 4.1.1 に示す。各流域の崩壊数は奈良ヶ谷川で 373 箇所、北川で最も多い 675 箇所、寒水川で 252 箇所、白木谷川で 312 箇所、乙石川で 471 箇所、赤谷川下流部で 220 箇所、赤谷川上流部では 368 箇所であった。

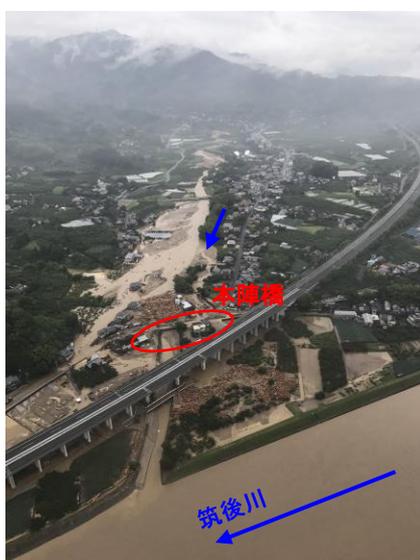
写真 4.2.1 北川下流域の流木に起因した氾濫 [2017/7/6 へりからの空撮]

平成 29 年 7 月九州北部豪雨による水害の大きな特徴の一つが大量の流木が発生し、谷底平野を流れる中小河川に土石流と一緒に流れて、被害を拡大させたことであった。河道を流下した流木は、比較的小さい橋梁に集積し、ダム化することで水の流下を阻害し、土砂の堆積を促進させ、橋梁下断面を閉塞した。それにより、橋梁そのものが埋没したり、破壊されたりしたものが多数見られた。また、流下できなくなった土砂と流木を含む洪水が河川からあふれ出て、周辺の道路や宅地・田畑に流入し、家屋などを破壊したり、土砂で埋没させたり、最悪の場合には流失させたりした（写真 4.2.1, 4.2.2）。

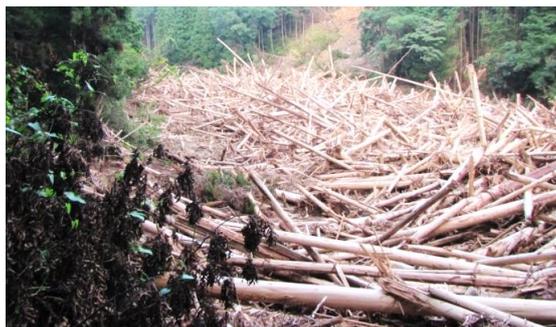
図4.3.3 須川第1砂防堰堤における流木捕捉の様子

積し、洪水吐の一部に流木が捕捉されていたが決壊しなかった。妙見川の三反田ため池では、池内に流木や土砂が堆積したが、その量は相対的に少なく、かつ、洪水吐にはほとんど流木は捕捉されなかった。このように奈良ヶ谷川と妙見川本川のため池における流木捕捉状況が大きく異なった。この要因として、三反田ため池上流の須川第1砂防堰堤において、**図4.3**に示すように、大量の流木が捕捉された。この砂防堰堤では1.65万 m^3 の流木が捕捉され⁷⁾、これは流域発生量(3.3万 m^3)の半分に相当しており、砂防ダムにおける流木捕捉効果が顕著であったことが分かる。

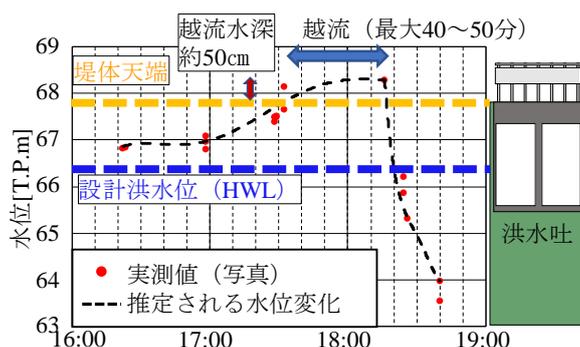
図 4.3.5 山の神ため池の水位変化と越流状況 (2017/7/5)

木が捕捉されにくい上、十分な余裕高があったため、決壊まで至らなかったものと推察される。図 4.3.5 は、住民が撮影した写真から得られた山の神ため池の水位の時間変化を示す。図中には、洪水吐の諸元も表示する。また、実測値に基づいて得られた近似曲線による水位変化の推定値も点線で示す。これより、16:30 には既に設計洪水位を越え、17:30 頃かそれ以降に堤体天端に到達したと思われる。17:30 時点では流木は少量のみ確認された。その後、18:16 に水位ピークとなり、大量の流木が漂流していた (図 4.3.6)。その直後に水位低下し、この時間で決壊したものと考えられる。その後、水位は 23 分間で 4m 以上と急激に低下しており、堤体形状の破壊が進行したものと推察される。これらより、堤体天端上の越流は長くて 40-50 分程度生じており、越流水深は最大 0.5m 程度であった。この越流水深はため池周囲の痕跡水深と概ね一致した。また、越流発生後に決壊しており、決壊の第一要因は越水であると考えられる。ただし、流木がどの程度決壊に影響を及ぼしたかは定かではない。決壊発生時間 (18:15-18:20 頃) と大量の流木漂着時間 (18:15 頃) はほぼ同時であり、この時点で流木が洪水吐にどの程度捕捉されていたかは不明である。
