平成 29 年 7 月九州北部豪雨災害 調査報告書

2020 年 6 月

土木学会水工学委員会 2017 年九州北部豪雨災害調査団

本報告書ではこのような、2017年北部九州豪雨の特徴的現象を記述するとともに、河川災害復旧手法について考察する。

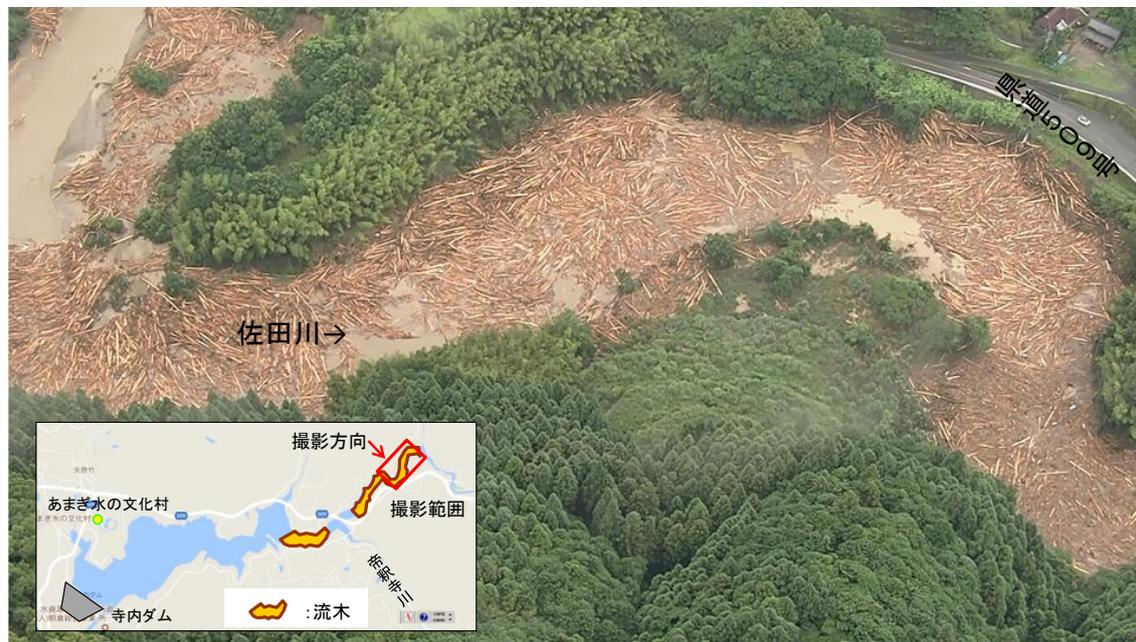
寺内ダム貯水池上流側の流木及び土砂の流入状況 7月7日時点

流木については、約 1 万 m^3 がダム湖に流入したと推定されている。通常は、年平均 120 m^3 程度の流出量であることから、80 倍以上の流出 (80 年以上分の流入) が一度に発生したといえる。今回、ダム湖に流入した流木はダム湖の上流側に捕捉されており (図 4.4.3)、堤体上流に設置されている網場にまでは達していなかった。このことは、大量の流木が網場に達した場合に想定される網場の損傷による流木の通過によって、放流設備への流木集積による機能不全の発生や、ダム下流への流出が免れたことになり、幸運なことであった。

今回の水害では、渇水傾向であったため常時満水位より 10m 水位が低かったこと、ダム集水域においてピーク流入量を記録した以降に雨が小康状態となり、サーチャージ水位付近まで貯水位が上昇したもののただし書き操作にまで至らずに済んだこと、ならびに流木がダム湖上流域で停滞し網場に達しなかったために網場や放流施設などの損傷を免れたことという幸運な事態が重なったためにダムによる防災効果が最大限発揮できた。しかし、このことは寺内ダムで洪水前の事前放流を行うことの効果を示したことと同義であり、今後同規模の洪水が発生した場合に常に同様な効果を発揮できることを保証するものではない。今後の温暖化の進展による降雨規模の増大に対処するためにも、例えば、ダムの運用方法の改善、かさ上げや放流設備の改良などのダム再開発、ならびに事前放流が空振りした場合の利水容量の損失補填の方法などについて、技術的、制度的な対策を検討することが喫緊の課題としてあげられる。

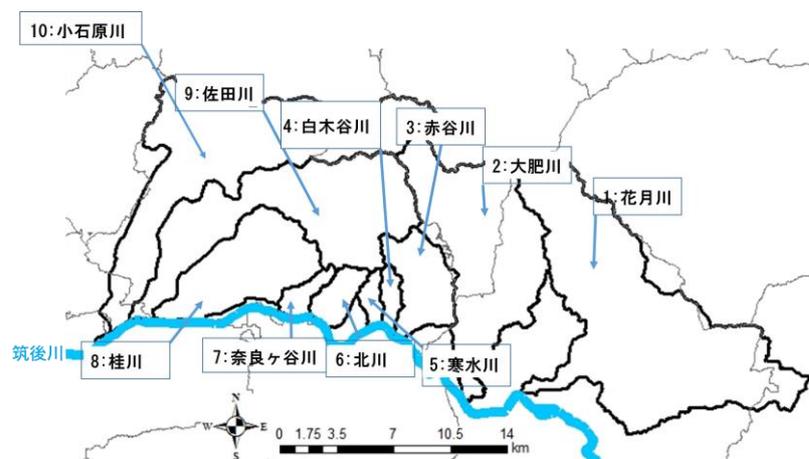
図4.5.1に対象流域図、表4.5.1にそれらの流域面積を示す。

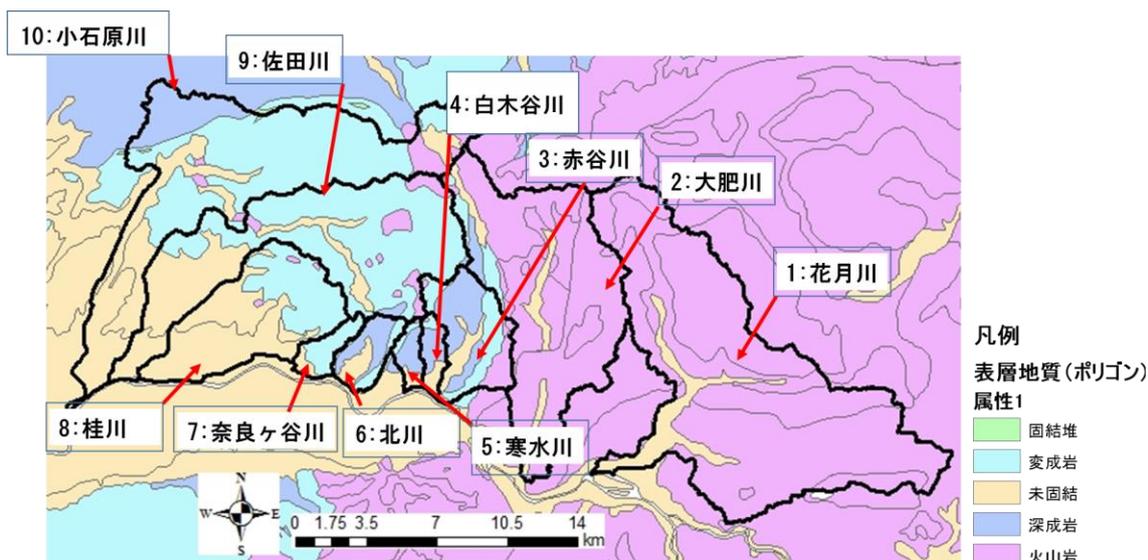
図 4.5.3 対象流域の地質分類図

次に国土政策局国土情報課の表層地質図を元に、対象流域の地質分類図を作成したものを図 4.5.3 に示す。花月川や大肥川といった東部流域は火山岩の割合が高く、逆に西部流域では変成岩、深成岩、未固結が多くを占めている。なお、変成岩では結晶片岩、深成岩では花崗閃緑岩がほとんどであることが分かった。結晶片岩は大きな圧力を受けると剥離する性質があり、花崗閃緑岩は風化しやすく崩壊が多発することがあると言われている。

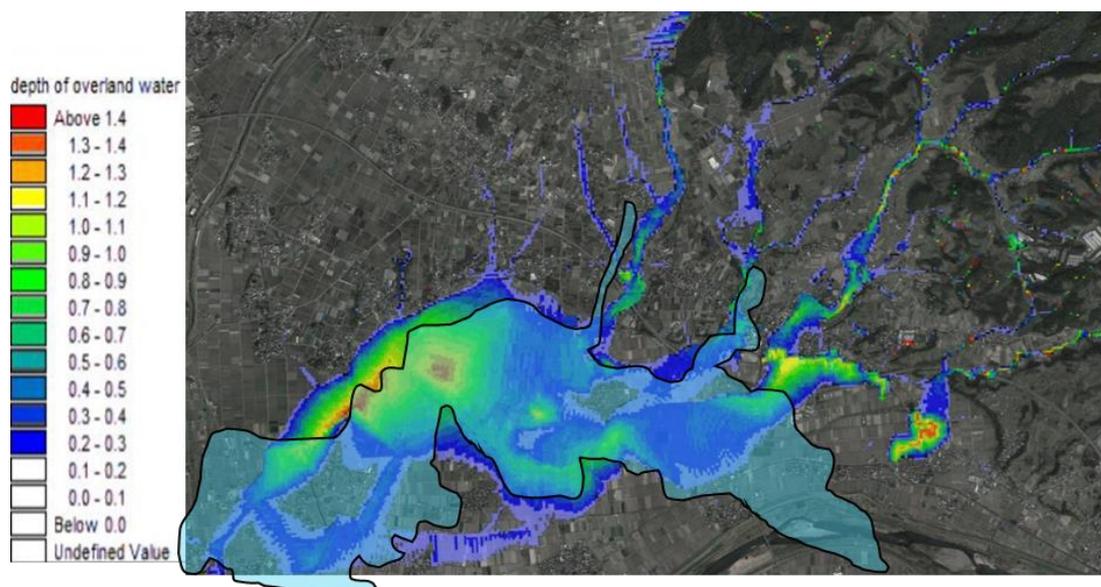
図 4.5.7 桂川流域における氾濫解析結果

内挿して与えることにより、分布型流出モデルにより当該流域（赤谷川、白木谷川、寒水川、北川、奈良ヶ谷川、桂川の各流域）の流出・氾濫シミュレーションを実施した。集中豪雨が発生した平成29年7月5日～6日の24時間をタイムステップ6分で計算し、分布型モデルにおいては表層モデルによる流れのみをdiffusive waveモデルで解析した。使用データとしては、標高データ、土地利用データと上記の補間された雨量データである。図4.5.7は、桂川流域における氾濫シミュレーション結果に浸水実績範囲（図中の黒線）を加えたものである。ほぼ浸水実績の再現ができていると思われる。

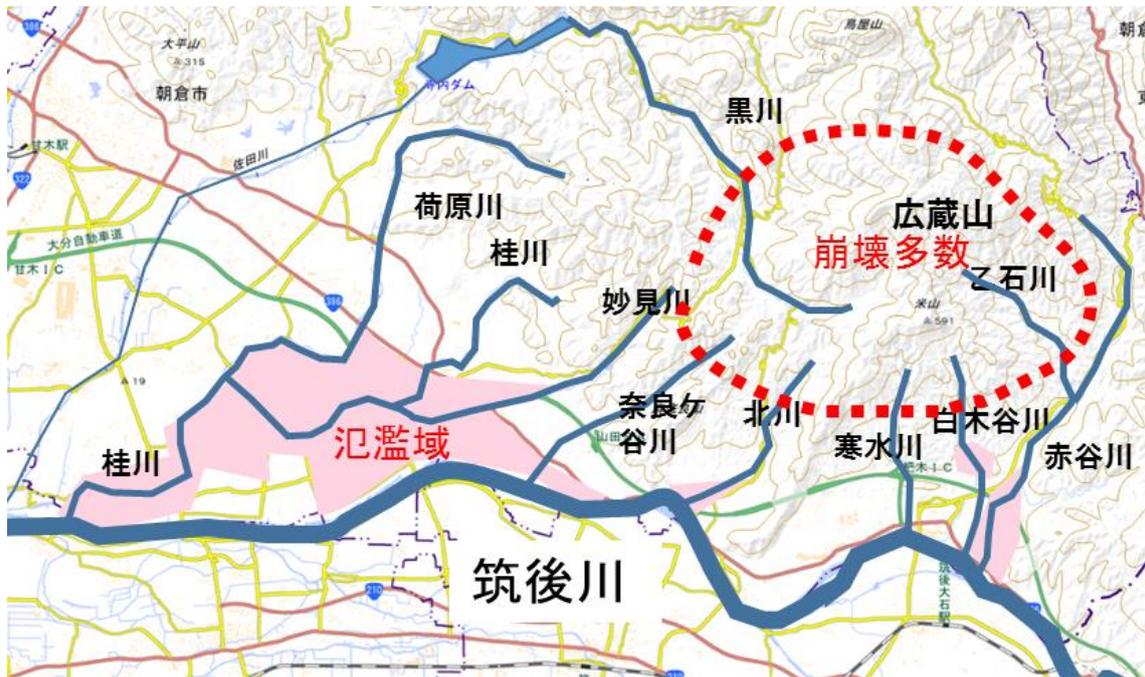
図 4.7.1 平成 29 年九州北部豪雨における朝倉市の被災河川（土木学会調査団速報より）

平成29年7月5日、6日に福岡県、大分県を中心とした大雨が発生した。この豪雨は、時間雨量では福岡県松末小学校で137mm、総雨量では福岡県北小路公民館において894mm（7/5～7日）を記録するなど、朝倉市を中心に広い範囲で観測史上最大の降水量を記録した。この豪雨により、福岡県朝倉市、東峰村、添田町・大分県日田市を中心に甚大な被害を生じた。今次災害の中心地である筑後川中流域の右岸側には、流域面積が数平方キロメートル～20数平方キロメートル程度の中小河川が複数流入しており、それらの多くは、山地溪流から谷底平野や扇状地を形成しながら流下し、筑後川に流入する（図4.7.1）。今回その殆どの河川で山腹崩壊に伴う土砂や流木の大量流出、洪水氾濫が生じた。流出した土砂や流木は、山地溪流のみならず、下流の扇状地まで到達し被害を拡大した。この点は今次災害の大きな特徴である。その傾向は寒水川流域で顕著に見られた。寒水川は流域面積3.7km²の普通河川で、山地から低地平野に河川が流れ出るところに扇状地が形成されている。下流扇状地で39haもの大規模な氾濫が発生し、床上浸水147戸、全半壊43戸の甚大な被害を出した（朝倉市（2018））。災害前は川幅4～8m程度の河川が、扇状地部全体を氾濫し最大の氾濫幅は900m程度まで拡大した。この氾濫は段波に伴う大流量により発生した可能性があり、通常の河川水害とは大きく現象が異なるものである。このような段波現象は、今次災害被災地の他の河川でも起こっていたことが地域住民の証言から明らかとなっており、今次災害の被害を拡大させた大きな要因の一つと推測される。しかし、段波現象については、全国的に見ても直接その様子が確認された報告例が少なく、現象そのものや発生メカニズムについても不明な点が多い。朝倉地域の復興や、温暖化状況下における豪雨災害への防災上の観点からも、段波現象の解明とその対応策の考案は重要な課題である。

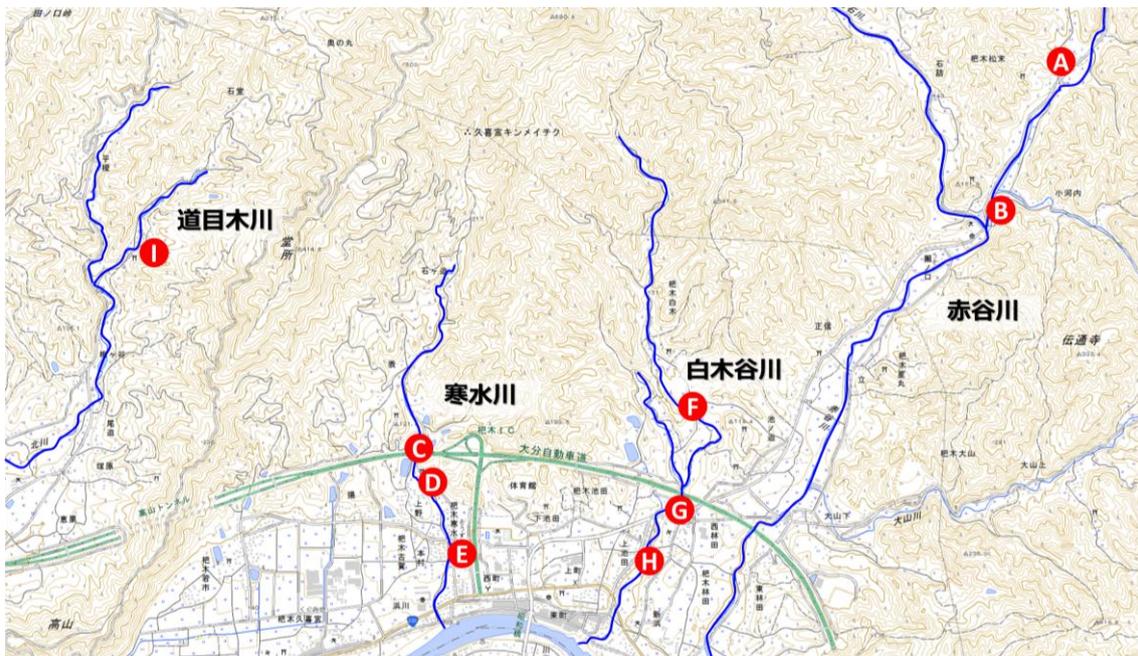
図 4.7.3 段波に関する証言が得られた各河川・集落の位置 (●は証言があった地点を指し、丸中の英字は表 4.7.1 中の証言者と対応している／地理院地図に追記)

河川名	集落名	証言内容
赤谷川	本村地区	A さん 「・・・時々川の様子を見ていたのだが 16 時頃に水が一旦ピタッと止まった. 溪流釣りを趣味としていたため, 水が止まったら危険ということが頭をよぎった. そのうち水量が瞬く間に増え, 自宅の横の田んぼまで乗り上げるようになった. 6 年前の豪雨より勢いが強いと感じたため, 避難を行うと決めた. (中略). 避難場所はあらかじめ松末地区で決めた高台にすると決めていたため〇〇さん宅に車で向かう. その際は道路に石や流木が転がり始めていた」
	真竹地区	B さん 「16 時頃水が一度だけ引いた」
寒水川	寒水地区	C さん 「18 時 7 分寒水川の水が駐車場まで来たため 2 階に垂直避難し, 18 時 19 分には, 溢れた水が電柱をなぎ倒していた (※動画あり. 次節参照). 19 時 21 分, 寒水川の水位が下がり河道内で流れる程度になり, その後上流の家の 2 階の高さほどの津波が押し寄せていた」 (※写真有. 次節参照)
		D さん 「・・・18 時頃急に土石流がやってきた. 来る前は, 泥水がゆっくりとアメーバのようににゅーんとやってくる感じだった. 土石流の丸太は家にもあたって大変な被害を受けた」
		E さん 「19:00 頃にいったん水が引いたが, その後, 一気に土石流が流れてきた. 19:30 頃には近づけないほどの土石流であった (※写真有. 次節参照)」
白木谷川	白木地区	F さん 「17:30 頃 川の方から材木が山のように流れてきた. 流れてきた水が山に当たって F' さん宅の方に向かって刎ねかえってきた。」
	上池田地区	G さん 「18 : 00 頃 高速道路下の橋に流木が立った状態で詰まっており, 橋の上 2m ぐらいまで水面が堰あげられていた→18 時頃決壊し, 一気に流木や土砂が流れ出た. 立ち往生していた車の中から, 決壊直前に親子連れの家族を救出した」 H さん 「18 時過ぎ, たくさんの流木と一緒に車が流れてきた. 一気に水位が上がり一瞬で氾濫が広がった。」 (※画像有. 次節参照)

道目木川	道目木地区	I さん 「17 時頃 流木が詰まってできたダムが決壊して一時的に流量が大きくなった」

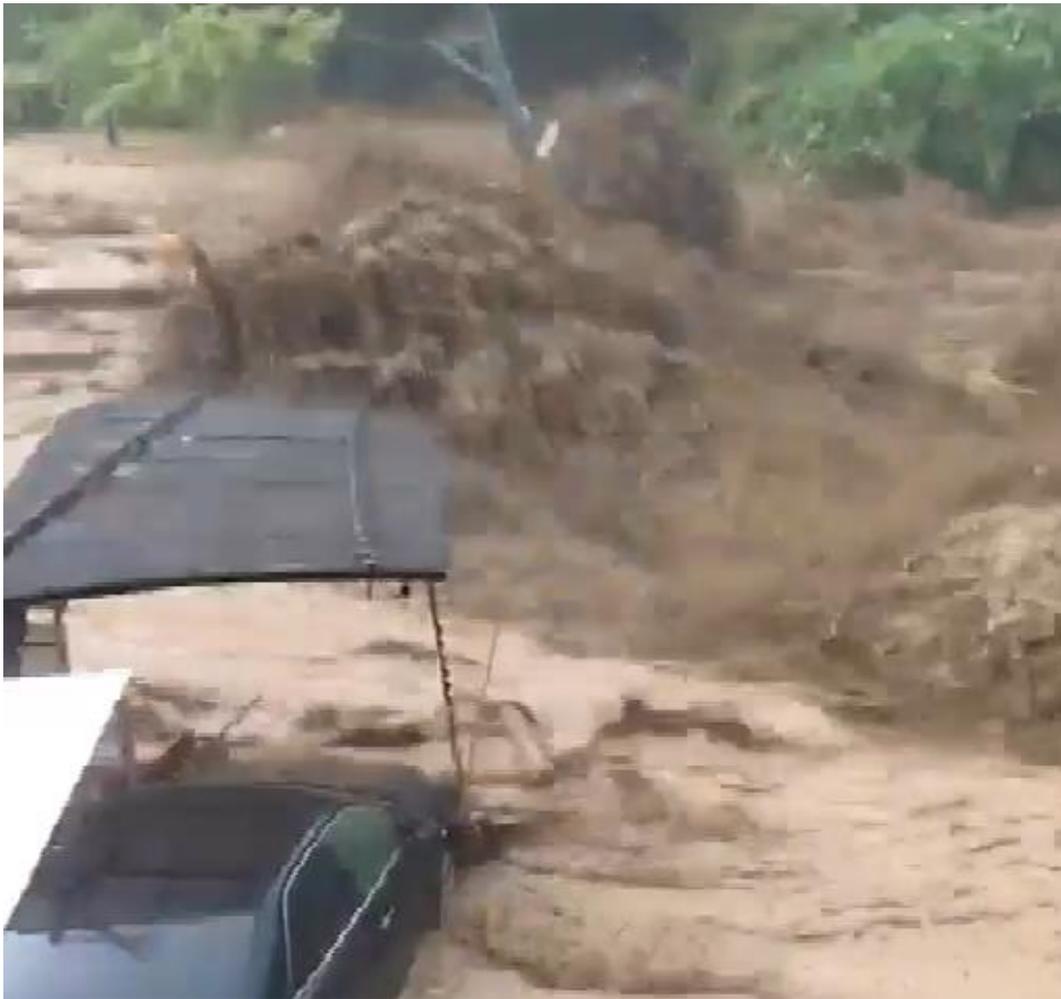
図 4.7.4 18時19分に撮影された寒水川における段波

本節での解析に使用した映像 (動画) は、寒水川上流の図 4.7.3 中の C 地点において撮影された。撮影者は前節の証言でも紹介した C さんである。撮影された動画のキャプチャを図 4.7.4 に示す。動画は 18 時 19 分に撮影されており、瞬く間に水の勢いが増し、撮影を始めてから数秒で、電柱が段波によってなぎ倒される様子などが観測されている。C さんに動画の説明を受けた際に得られた証言を時系列に整理したものを表 4.7.2 に示す。証言や動画から、段波の勢いのすさまじさと、時間的にも非常に急な現象であったことがわかる。なお、証言から 2 回目の段波の規模が 1 回目比べて大きかったことが推測されるが、現時点ではこれ以上の情報は得られていない。

図 4.7.4 の動画から、仲野ほか（2018）の手法に基づき、流心および水際部の流速を推定したところ、流心および左岸側（水衝部）の流速は概ね 10m/s 、右岸側（水裏部）の流速は概ね 5m/s であることが明らかとなった。災害後の現地測量や、Google マップのストリートビューで撮影されていた平常時の画像と、図 4.7.4 の動画とを比較することにより、段波流下時の水深や川幅を算出し、流下時の断面形を推定すると図 4.6 のようになる。さらに上記の流速と流下断面積とを乗じることによって、流量を求めた。その結果、7 月 5 日 18 時 19 分に寒水川で撮影された段波の推定流量は $247.5\text{m}^3/\text{s}$ となった。なお、この値はあくまでも推測値であり、流速や水深を算出する際の誤差を勘案すると、観測された段波の流量は $200\sim 280\text{m}^3/\text{s}$ 程度と幅を持たせて考えるのが妥当であると思われる。

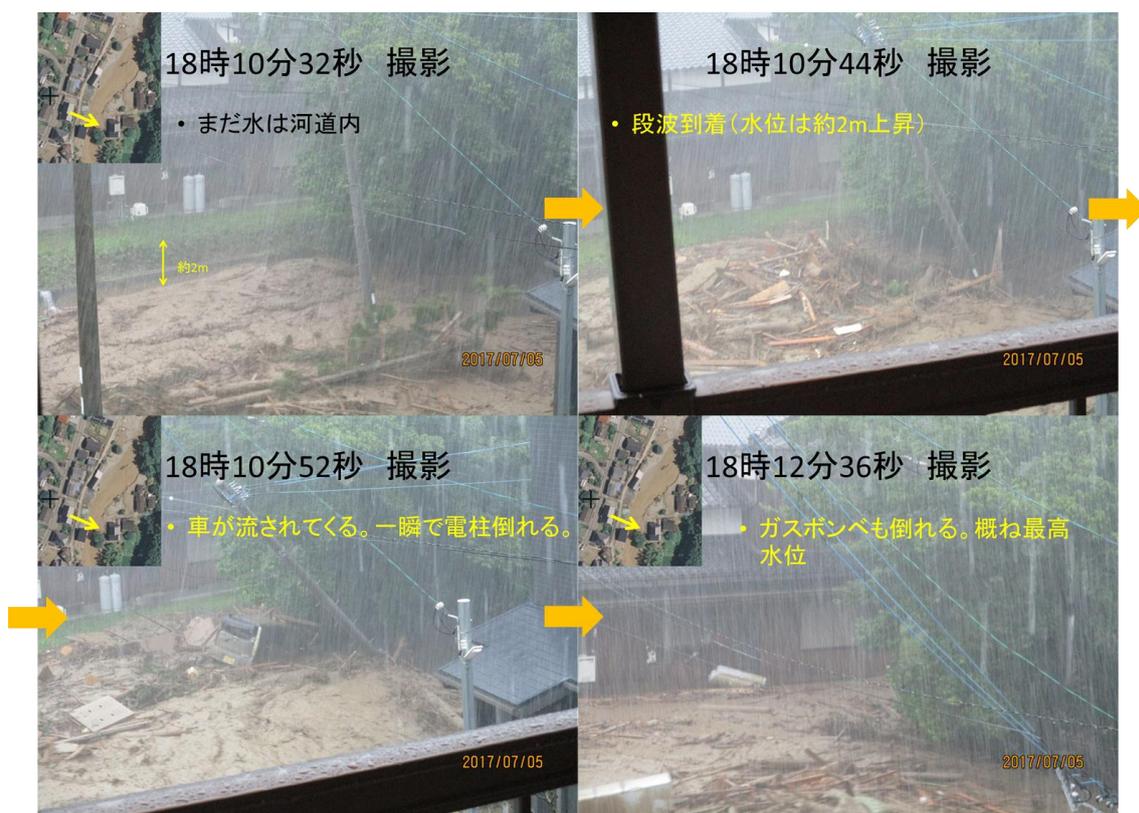
図 4.7.7 18 時 10 分頃に撮影された白木谷川における段波

白木谷川下流のH地点(図4.7.3)において撮影された画像を図4.7.7に示す。撮影者は前節の証言者Hさんである。図4.7.7の左上写真の撮影時刻(18時10分32秒)にはまだ河道内に水が流れている様子が確認できる。その後わずか12秒間の間に水位が約2m上昇し(図4.7.7右上写真)、さらにその8秒後に自動車が流れ着くとともに、電柱が転倒する様子が映し出されている。さらに1分44秒後には、水位は撮影開始時より2.5m程度高い位置まで上昇し、向かいの家のガスボンベも転倒する様子が観測された。なお、洪水痕跡と比較したところ、図4.7.7の右下写真が撮影された時刻の水位とほぼ一致していることが確認された。このことから、白木谷川下流で引き起こされた洪水氾濫には、この時観測された段波が大きく影響していることがわかる。また、H地点より約500m上流のG地点において「18:00頃高速道路下の端に流木が立った状態で詰まっており、橋の上2mぐらいまで水面が堰あげられていた→18時頃決壊し、一気に流木や土砂が流れ出た」という証言がある(表4.7.1)ことから、H地点で観測された段波は、G地点における橋に補足された流木の決壊が引き起こしたものと推測される。なおG地点よりさらに500mほど上流のF地点においても、17:30頃に段波と思われる証言が聞かれていることから、G地点の流木の決壊はこの段波による可能性もある。そのため段波の根本的な発生原因は不明である。

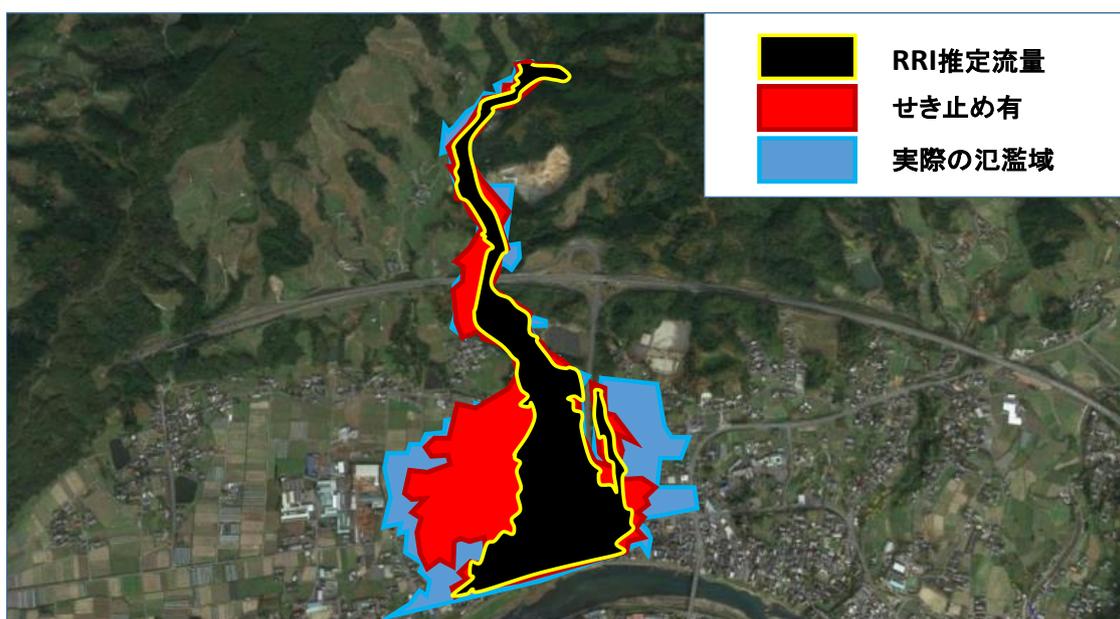
図 4.7.9 寒水川における氾濫域の比較（青：実際の氾濫域，黒：RRI 推定流量，赤：せき止めを考慮）

寒水川流域の被害メカニズムを検討するために数値実験を行った。数値実験には河川シミュレーションソフト iRIC の Nays2DFlood を用いた。上流端流量は、降雨を入力データとして流量を流域スケールで解析できる降雨流出氾濫モデル (RRI モデル) により算出した。降雨量は C-X 合成バンドによるレーダ解析雨量を用いた。地形データは基盤地図情報の数値標高モデルを用い、計算格子サイズは 5m メッシュとした。流量の算出結果を図 4.7.8 に、氾濫解析結果を図 4.7.9 に示す。上流端流量が RRI モデル推定流量の場合、ピーク流量は約 50m³/s であり、解析結果では、実際の氾濫範囲を再現出来なかった (図 4.7.9 黒塗り)。そこで、前節までの結果を勘案し、段波を仮定し、川の流れを 60 分間せき止めたハイドログラフを作成した (図 4.7.8 赤線)。その結果、氾濫域が実際の氾濫域に近づいた (図 4.7.9 赤塗り) ことから、せき止めおよびせき止めの崩壊により段波が発生したことで氾濫域が拡大した可能性が示唆された。

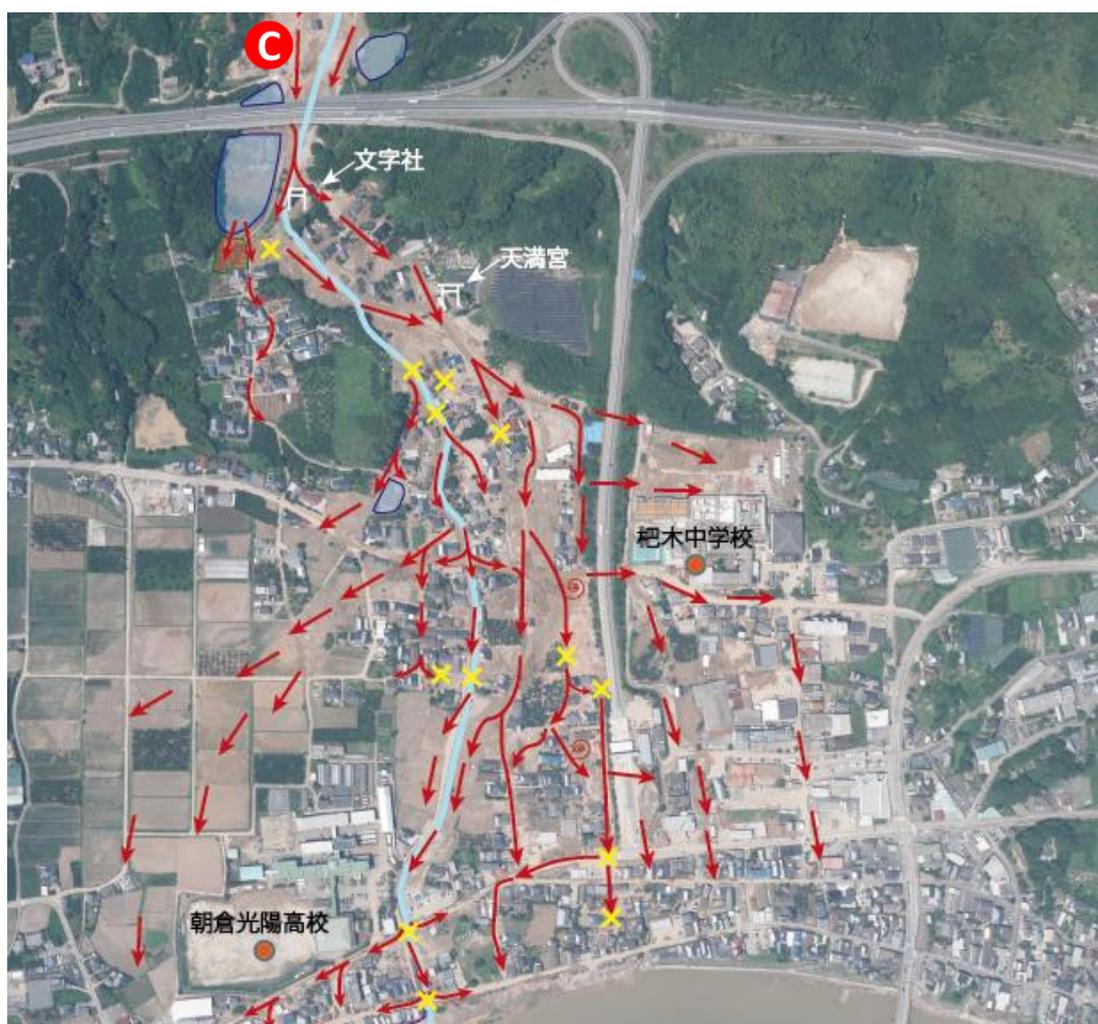
図 4.7.10 集落会議の聞き取り結果に基づく氾濫流の流れ
 (赤矢印が氾濫流，黄色×印は流木が詰まった箇所)

黄色×印が流木の詰まった箇所を示す。住民からは、「一気に土石流が来た」という様な段波を想起させる証言のほかに、「橋に流木が詰まり、川の流れが変わった」等の橋梁の流木補足に関する証言も多数聞かれた（寒水浜川自治区（2018））。また、図 4.7.10 に示すように多くの流木が詰まった箇所があり、橋梁に流木がつまり河道閉塞を起こしたことも氾濫拡大の一因と思われる。以上より寒水川の氾濫は、段波に伴い大流量の水と共に大量の土砂や流木が一気に流下したことに加え、橋梁による流木補足等、数々の現象が複合的に起こることにより、被害を拡大したものと思われる。

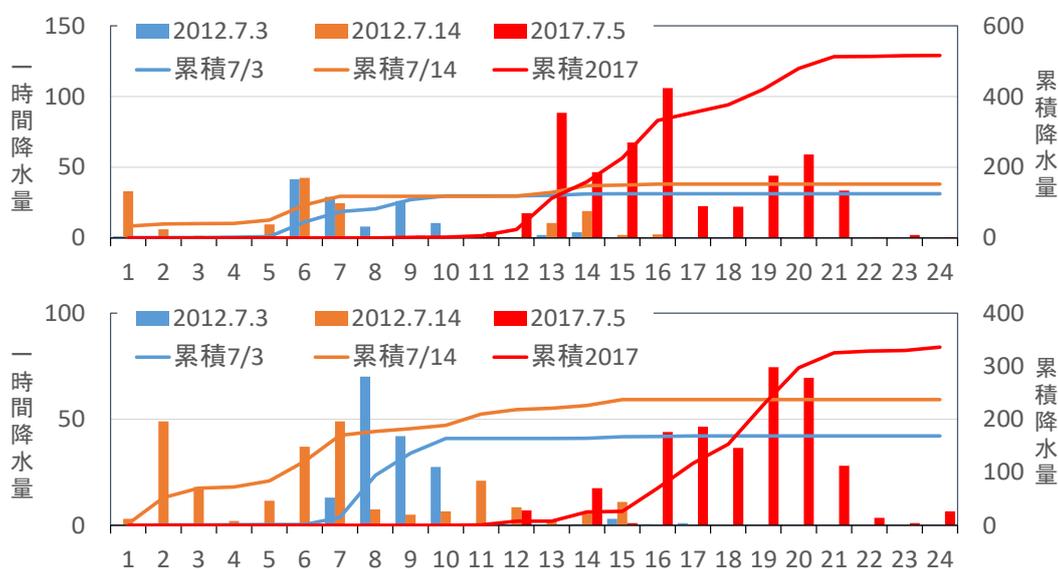
図 5.2.1 2012年と2017年水害の降水量比較（上：朝倉，下：日田）

今回の被災地は2012年7月にも豪雨災害を経験している。降水量を図5.2.1に示す。朝倉市においては、2012年の降水量はピークでも40mm程度であり、被害も2017年に比べると小さい。日田市においては、ピークの時間降水量はあまり変わらないが、日降水量は366mmを記録し、前回の約2倍となった。死者および住家被害ともに2012年より2017年水害の方が多くなっている。今回の災害後、朝倉市でヒアリングを行った時、防災担当者が前回とよく比較されるが比にならないと言われており、実被害および担当者の感覚としても、朝倉市においては今回の被害が非常に大きいことがわかる。

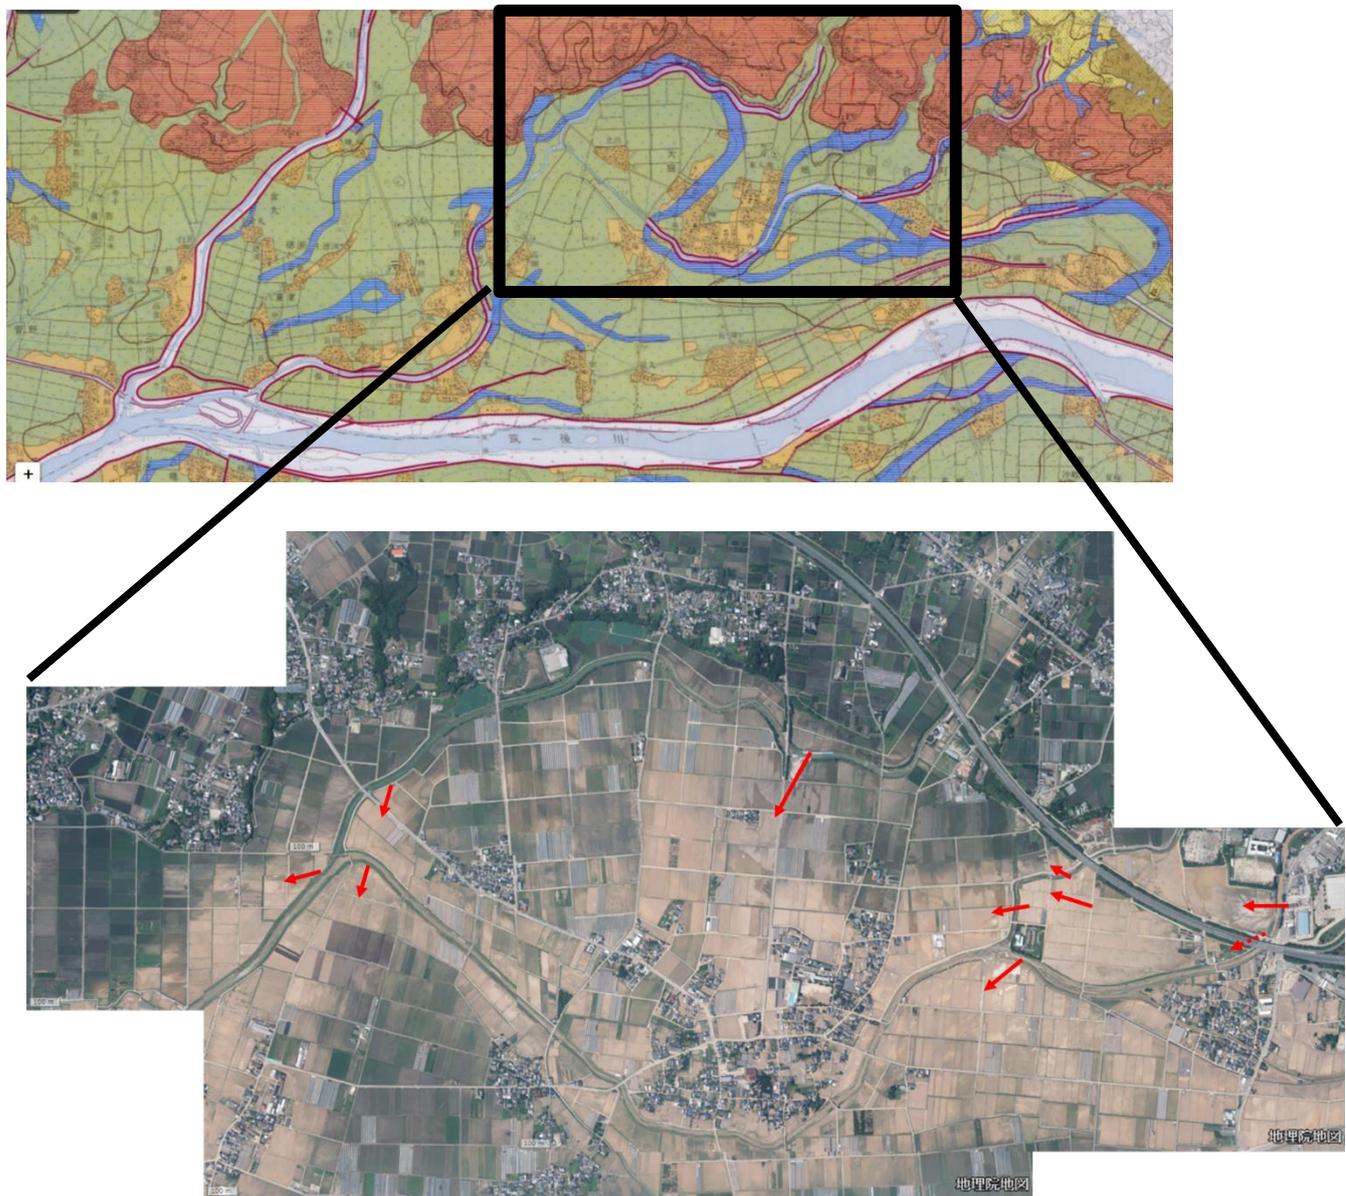
図 6-14 氾濫低地の氾濫現象

今回の災害では 3 カ所で破堤し、後背湿地である水田を氾濫流が流下し、広い範囲で浸水し、自然堤防上に立地する家屋にも被害をもたらした。浸水世帯は 800 戸、浸水面積は 1000ha を超えている。ただし、本流筑後川からの氾濫は見られなかったため、自然堤防の新たな形成や自然堤防の浸食などの大規模な地形変形は発生しておらず、あくまでも支流の氾濫現象である。

氾濫低地では、筑後川右支川・桂川などの下流部の筑後川自然堤防地帯が大きな被害を受けた。今回の災害では桂川、荷原川、妙見川、新立川の随所で破堤・越水が生じ、後背湿地である水田を氾濫流が流下し、広い範囲で浸水し、自然堤防上に立地する家屋にも床上浸水被害をもたらした。浸水世帯は800戸、浸水面積は1000haを超えている。ただし、本流筑後川からの氾濫は見られなかったため、自然堤防の新たな形成や自然堤防の浸食などの大規模な地形変形は発生しておらず、あくまでも支流の氾濫現象である。

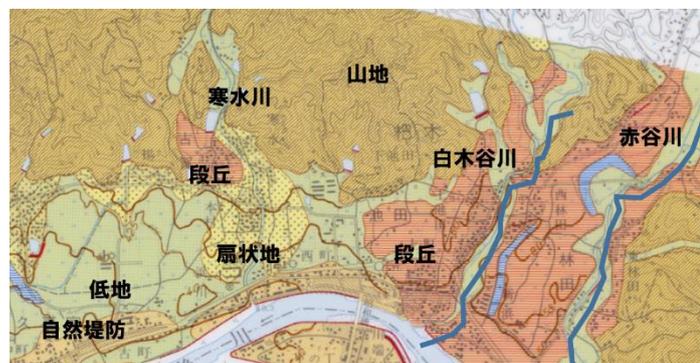
図 6-3 治水地形分類図

この氾濫は段波による大流量により発生した可能性があり、今回のような極端災害においては、扇状地地形が形成された状況を彷彿とさせる大規模災害である。

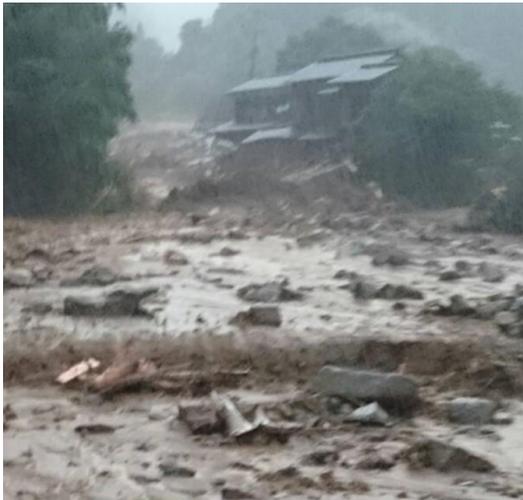
図 6-4 観察され段波

今回の災害ではいくつかの支流で段波現象が観察され大きな被害が発生している。住民が撮影した映像から確実に確認されているのが寒水川と白木谷川である。寒水川を例にとると、前述したとおり流域面積 3.7 km²の普通河川であるが、下流扇状地で大規模な氾濫が発生し、大きな被害が発生した。被災した住民が撮影した扇状地先端付近の動画を分析したところ、 $Q=250 \text{ m}^3/\text{s}$ となり、通常の洪水流量とは考えられない値である。「川の水が一旦減少した後に一気に水と流木が流れてきた」という証言、および段波状の静止画も撮影されていることから、段波現象が発生し、洪水流量の数倍の流量が流下し、氾濫が発生した可能性が高い。

同様の現象は、小河内川、赤谷川、白木谷川、百目木川で目撃されている。降雨強度が強く、多量の土砂流棒が発生した場合、中小河川洪水では頻繁に段波が起きている可能性が示唆される。段波現象によって現象が発生しているのならば、災害復旧及び防災対策の対象流量は大幅に増加するためその方法論については考え直さなければならない。段波の原因、段波の規模などについてはさらなる調査が必要である。
