第1回  
地盤工学から見た堤防技術シンポジウム

委員会報告・講演概要集

公益社団法人 土木学会 地盤工学委員会 堤防小委員会

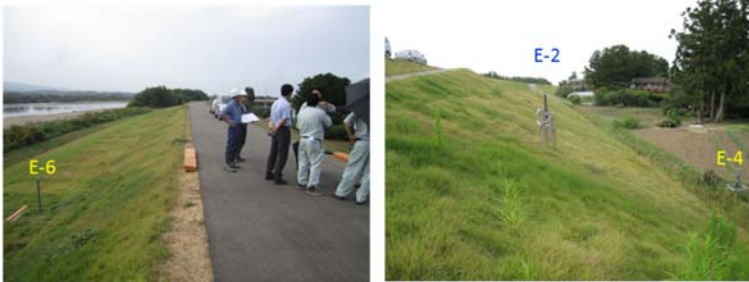
## 阿武隈川枝野地区における堤体内浸潤線の確認

- 枝野地区は被災後に堤防を撤去し基礎地盤をセメント改良し、その上に概ね均質な材料で築堤している
- 堤体内の浸潤線は基礎地盤からの影響を受けにくい
- 枝野地区では上に凸型の堤体内浸潤線が実際に確認された
- H25.9.25以降は4本の観測井で水位を東北地方整備局にて連続観測中であり、観測期間中に台風による大雨も経験
- 現時点ではいずれの期間も常に天端(E-5)の水位が他より高い状態を維持
- 現在、ボーリングコアを用いて粒度試験、透水試験、保水性試験ほかを実施中(東北地方整備局にて)
- 11月中旬には原位置にて不飽和透水試験を実施予定

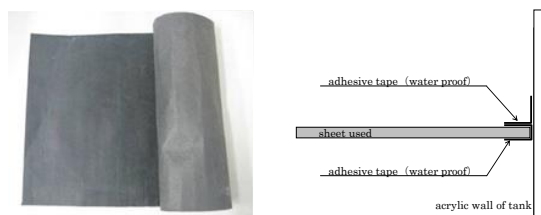
図-2 左: 透気遮水シート, 右: シートと土槽の結合方法

堤体の外部から写真撮影を行うことで浸潤線を観測し、堤体内部の浸潤挙動については、堤体の奥行き中央に水分計を埋設し計測した。また、比抵抗モニタリングによる計測も同時に行った<sup>1)2)</sup>。堤防の非破壊検査として注目されている比抵抗モニタリングは、地盤内の比抵抗 (電気の流れにくさ・流れやすさ) を繰り返し計測するもので、一般に地盤内の間隙に占める間隙水の割合が大きいほど比抵抗値が小さくなる。模型実験では、無対策堤防と堤体内からの圧縮空気を逃がすため、透気性を持たせた透気遮水シート<sup>3)4)</sup>を使用した対策堤防の2つのケースについて実験を行った。シートの設置に関して、水や空気に関する境界条件を明確にするため図-2のように粘着テープなどを用いて土槽に極力固定した。

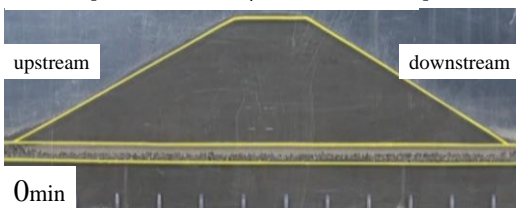
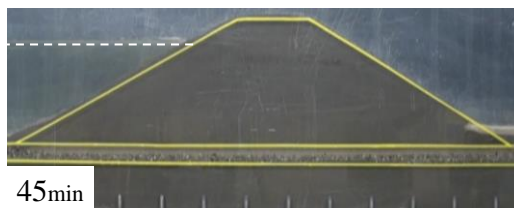
図-8 堤防底部に砂礫層を有する場合の浸透破壊実験：(a)上図，砂層部：豊浦砂；(b)下図，砂層部：上層珪砂7号・下層珪砂2号。右の写真は堤内側法尻部における実験から45分後の様子。

図-8に、実験時における堤防断面と堤内側法尻部における様子を示す。砂層部を豊浦砂で作成した堤防では、実験開始から45分後においても変状は見られず、その後2時間ほど観測を続けたが堤内側からきれいな漏水が出るだけで破壊には至らなかった。一方、砂層部を上層、下層異なる粒径の試料を用い作成した堤防では、実験開始から20分後には堤内側で濁った水が漏水し始め、45分を過ぎたあたりで堤防が破堤した。これは、上層の珪砂7号が行き止まり地盤のような役割を果たし、法尻部で水圧を増加させたためと考えられる。

図-11(a,b)は、それぞれ、図-8(a,b)の実寸相当のスケールの場合について解析を行った結果である(図の色は暖色ほど変形速度が大きい)。内部侵食無しの場合と有りの場合について比較している。内部侵食無しの場合では、裏法の法先が膨れるものの崩壊に至っていない。内部侵食有りの場合には、法先の局所的な変形が進み、ゆるみ領域も見られ、最終的には透水性の基盤が削られることで、決壊に至っており、進行性破壊が再現されている。

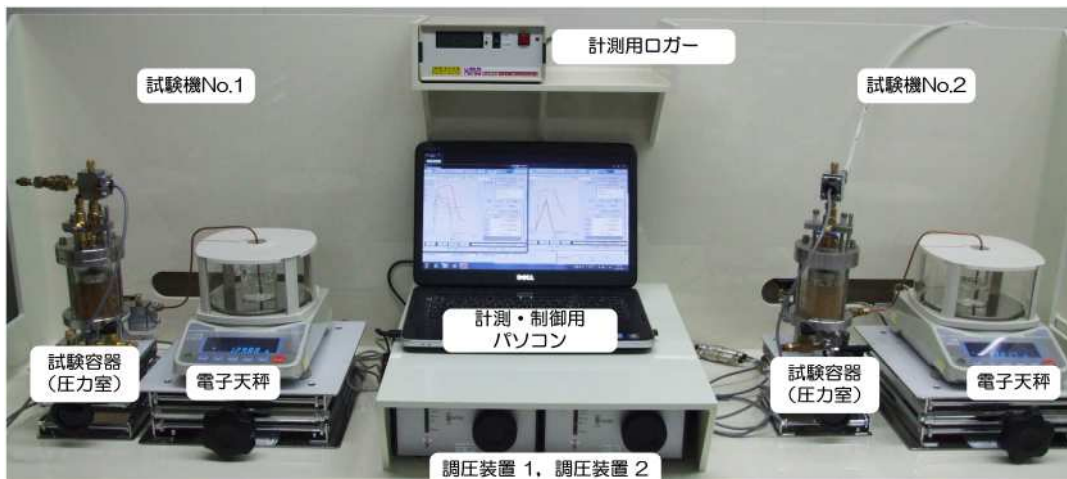
写真1 試験装置の全景

- 1) 試験容器は、内径5 cmの亚克力円筒容器に高さ5 cmまでの供試体が設置できる構造とした。試験容器の底板には写真 2に示すようなマイクロテンシオメータを取り付け、供試体中央部の間隙水圧が計測できる構造とした。このマイクロテンシオメータは、阿部ら<sup>4),5)</sup>の研究において使用されたものと同等級品であり、セラミック製のポーラスカップの空気侵入値は約200 kPaである。
- 2) 調圧装置は、レギュレータとステップモータを組み合わせたタイプのものを採用している。これは、通常用いられている電/空 変換器に比べて高い分解能で制御できることと、停電時においても圧力が保持され、急激な圧力低下が発生しないように安定性を重視したためである。
- 3) 計測制御装置の特徴として、空気圧の载荷パターン設定が任意に、しかも簡単に設定できることが挙げられる。一度設定した载荷パターンは、設定情報ファイルに自動的に保存され、再度使用する場合や、設定圧力のみを部分修正する操作が簡便に行えるようなシステムとした。

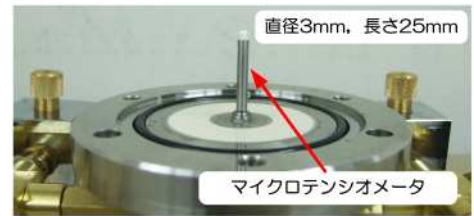
写真 2 試験容器の底板

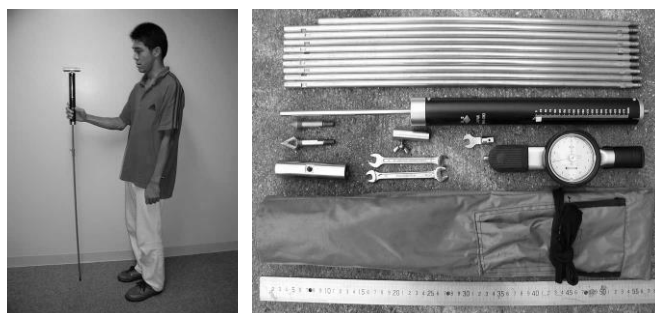
土層強度検査棒(以下、「土検棒」という)2)は、斜面表層の土層調査用に土木研究所地質チームで開発した機器である。本調査では、先端角60°、最大径15mmの円錐状先端コーンおよび直径10mmの鋼製ロッドを人力で貫入させる試験(土検棒貫入試験)を実施した。過去の調査結果から、貫入可能深度は土研式簡易貫入試験のNd=10~15程度であることがわかっている2)。

図2 土層強度検査棒2)

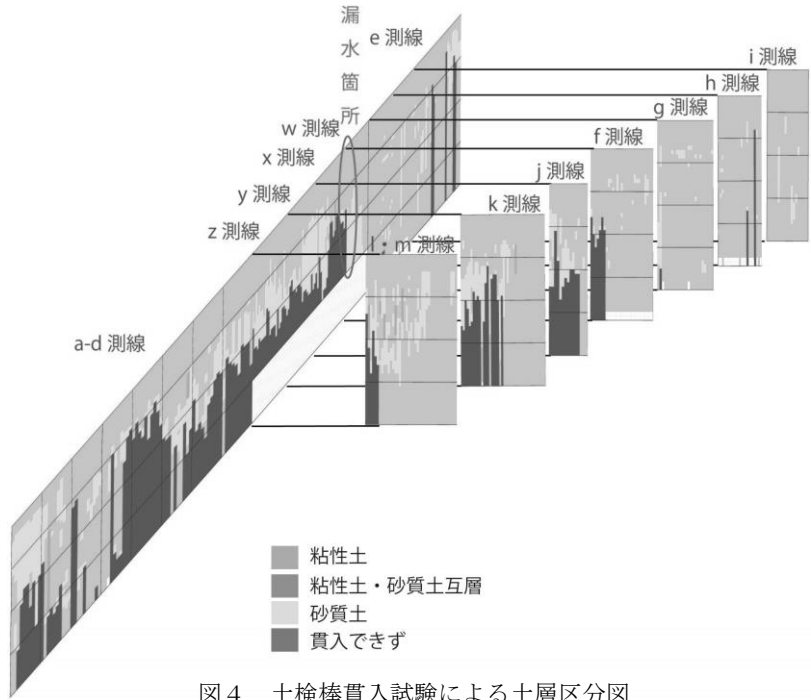
図4 土検棒貫入試験による土層区分図

尻部付近を河川縦断方向に主測線を設定した。また、基礎地盤の立体的な構造を把握する目的で、主測線上でおおむね30mおきに、堤防川裏法尻より堤防直交方向に補助測線を設定した。測線上での測点間隔は2m（図3のd測線については4m間隔）とし、貫入深度は作業の効率性を考慮して1.5～2mとした。

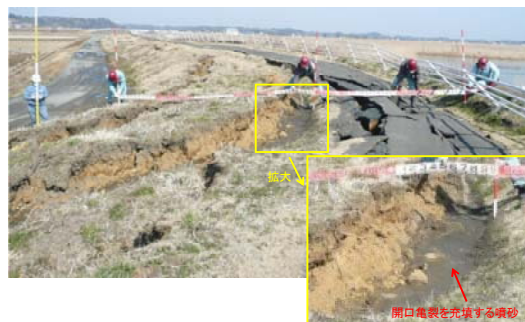
(a) 左岸 8.0k 天端付近

写真-1 下石崎堤防の地震被害状況

左岸 7.8k, 8.0k では、震災後に堤防開削調査が行われた。ただし、開削は、応急復旧として表のりに設置された護岸ブロック周辺を避け、天端～裏のり尻付近について部分的に行われた。

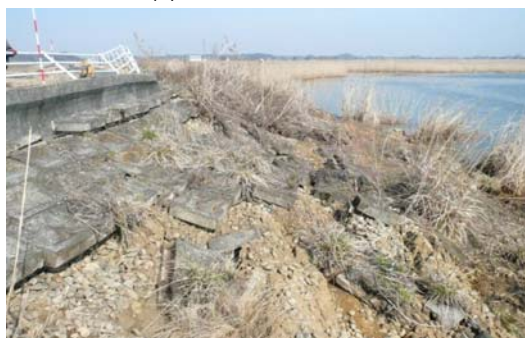
(b) 左岸 8.0k 表のり

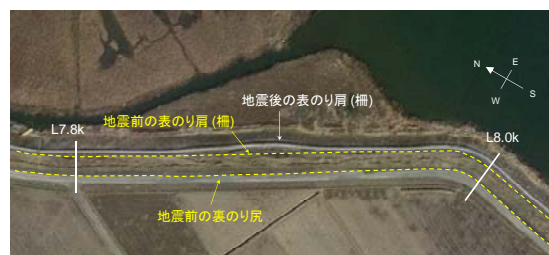
図-1 航空写真 (左岸 7.8～8.0k 付近, 地震後)

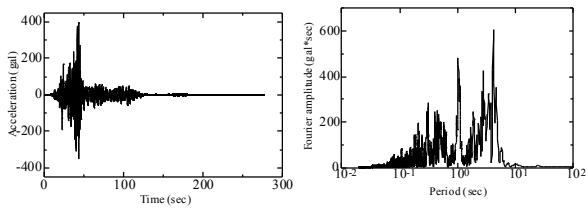
図-5 入力地震動とフーリエスペクトル

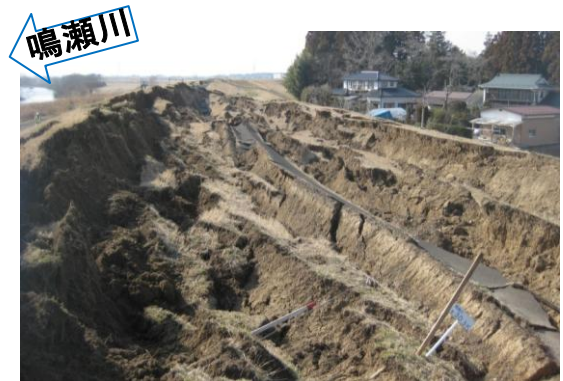
図-2 閉封飽和域の液状化による河川堤防の被災事例(鳴瀬川下中ノ目地区)
