第4回 河川堤防技術シンポジウム

講演概要集

公益社団法人 土木学会 地盤工学委員会堤防研究小委員会

堤防全断面縮小模型を用いた透水性基礎地盤上の河川堤防の進行性破壊に関する実験

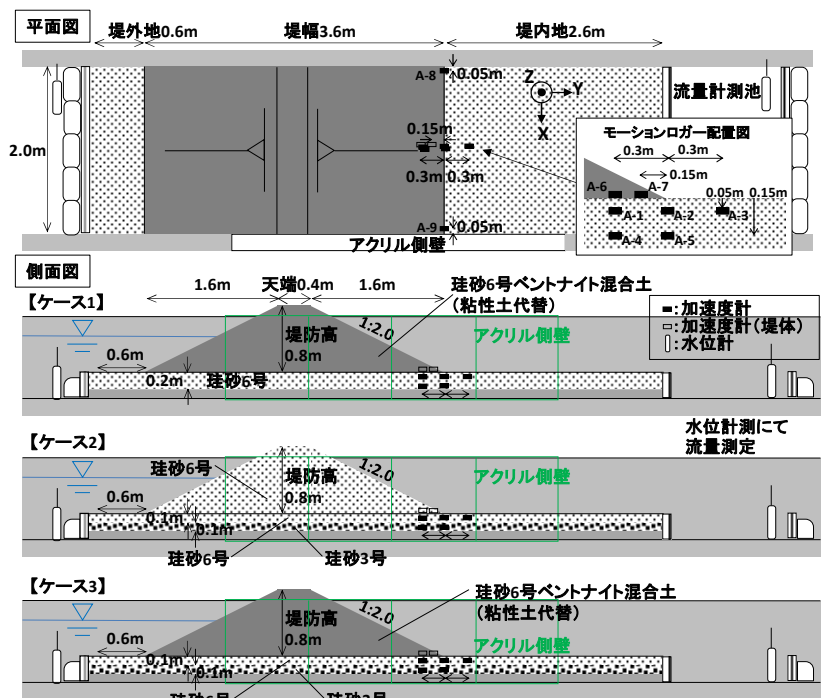
図-1 実験模型概要図

図-1 に実験模型を示す。模型の基本形状は、層厚 0.3m の基礎地盤上に、高さ 0.8m の堤防を構築したものである。堤防形状は、天端幅 0.4m、のり勾配 1:2.0 とした（敷幅 3.6m）。基礎地盤の土層構成は、層厚 0.1m の難透水層（火山灰質粘性土）の上位に層厚 0.2m の透水層が分布するものとした。堤防横断方向の基礎地盤の模型幅は、堤外側 0.6m、堤内側 2.6m を確保した全 6.8m とした。土層の締固めは、タンパー転圧や水締めにより行った。

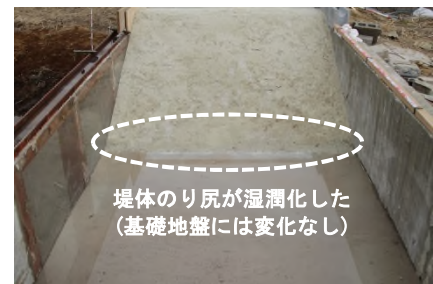
写真-1 計測終了時の状況（④130分後）

実験終了時点（130分（⑤））の珪砂6号上部の全水頭分布をみると、のり尻部（A-2）に対して川表側（A-1）では0.042m高く、川裏側（A-3）では0.004m低かった。これを局所動水勾配で整理すると、A-1からA-2に向かう水平方向で $i_h=0.14$ 、A-2からのり尻に向かう鉛直方向で $i_v=0.82$ となる。 i_v は河川堤防のパイピング照査で用いられる基準値0.5は超過するものの、限界動水勾配 $i_c=0.9$ (ρ'/ρ_w)を下回った。当該ケースは均質地盤のため、 $i_v < i_c$ の条件よりパイピングを伴う進行性破壊に至らなかったものと考えられる⁴⁾。

堤体・基礎地盤に大きな変形は生じておらず、加速度のデータにも変化は認められなかった。

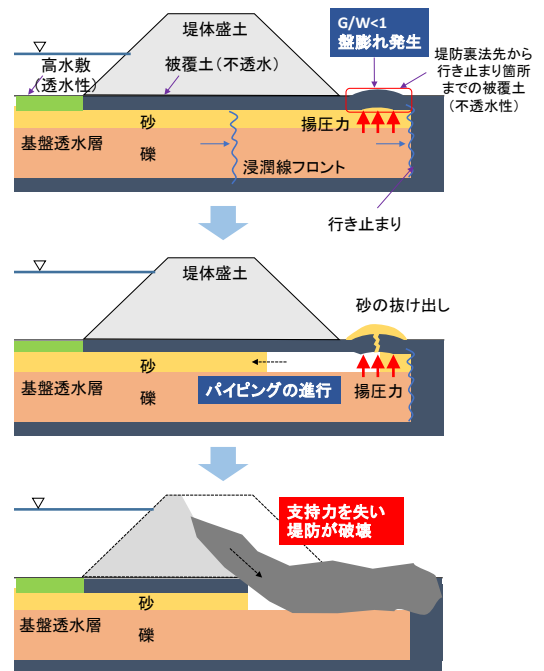
図1 洪水時におけるパイピング破壊プロセスのイメージ

本研究では、洪水時における基盤透水層内の浸透水の挙動と圧力水頭分布を準二次元浸透流解析の枠組みで見積もることで、図1に示すような堤防裏法先から行き止まり箇所までの被覆土の盤膨れ発生と、パイピング進行時の砂の抜け出しによる堤体安定性の低下を検討する手法を提案する。そして、本手法で算出される圧力水頭が、一般的な浸透流解析手法によって得られる値とそれほど相違が無いことを確認する。また、本手法を基盤漏水やパイピングによって破堤、裏法崩れ、噴砂等の被災が生じた矢部川、利根川、子吉川堤防に適用し、本手法によりパイピング破壊及びその危険度を矛盾なく説明可能であることを示す。

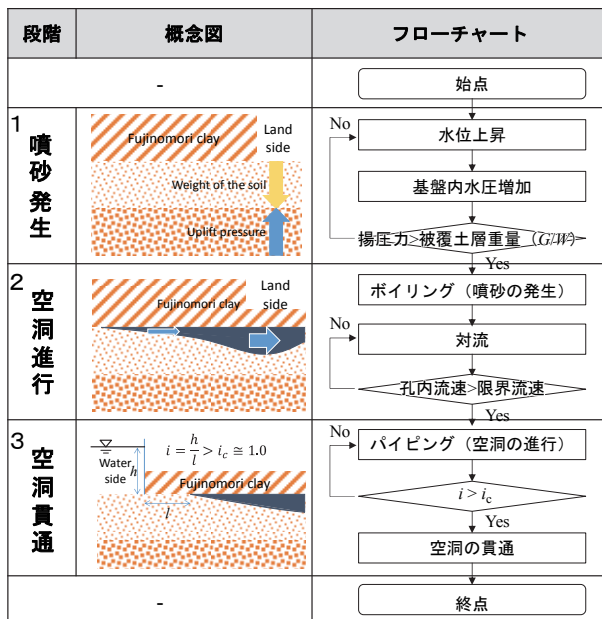
図-1 パイピングの発生・発達評価のフローチャート²⁾

そこで、基礎地盤の漏水・噴砂の痕跡および動態観測結果を、堤防の大きな特徴の把握、健全性評価、弱部抽出、効率的な水防活動に資することを目的として実験結果を整理した。本稿では、パイピング過程を大きく3段階に分けて照査するフローチャート(図-1)³⁾の1~2段階目の噴砂の発生から空洞の進展に着目し、地盤条件や水位条件の組み合わせによる漏水・噴砂の動態の相違点を調べた。

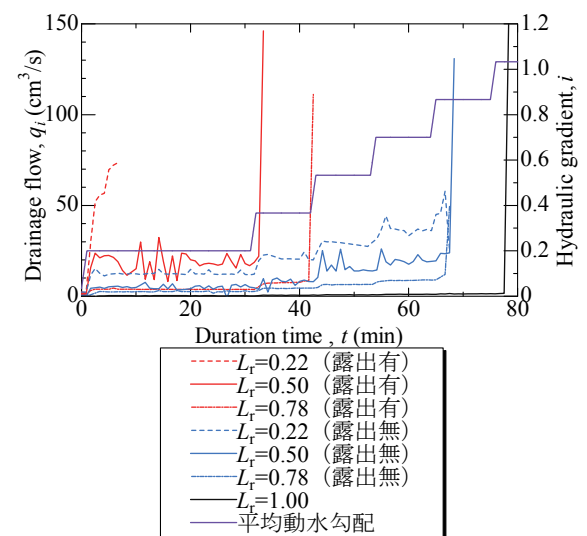
図-6 無限延長地盤（排水境界を有し、行き止まりでない場合）での各層構造の基盤漏水流量

図-5, 6 はそれぞれ行き止まり構造がある場合と無い場合について、パイピングに至るまでの漏水流量の変化をしめしている。本実験条件では、行き止まり構造の影響は菓少ない。

ほど、漏水流量が大きくなっていることがわかる。次に、下層の河床への露出の有無を見ると、露出の有無によって大きな漏水流量が異なり、露出が有ることで流量が大幅に増加していることがわかる。これから、地盤条件が変わることで漏水流量に大きな差異がないことがわかる。

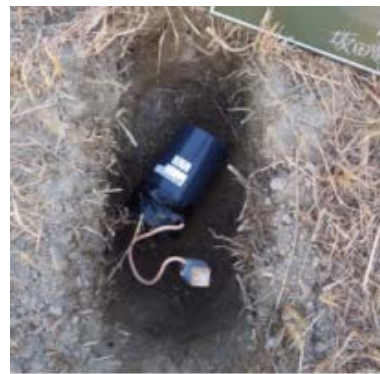
写真-2 侵食センサの設置状況

また、設置にあたっては、当初深さ方向に多段積みすることも考えられたが、上下流方向にできるだけ多数設置できるように、高水敷縁部に近いところから1mと3mの2列に、上下流方向には10mピッチに10列、計20台のセンサを面的に設置することとした。
