『平成27年9月関東・東北豪雨』に係る 洪水被害及び復旧状況等について

平成27年12月 2日

国土交通省 関東地方整備局
河川部 河川工事課長
横坂 利雄

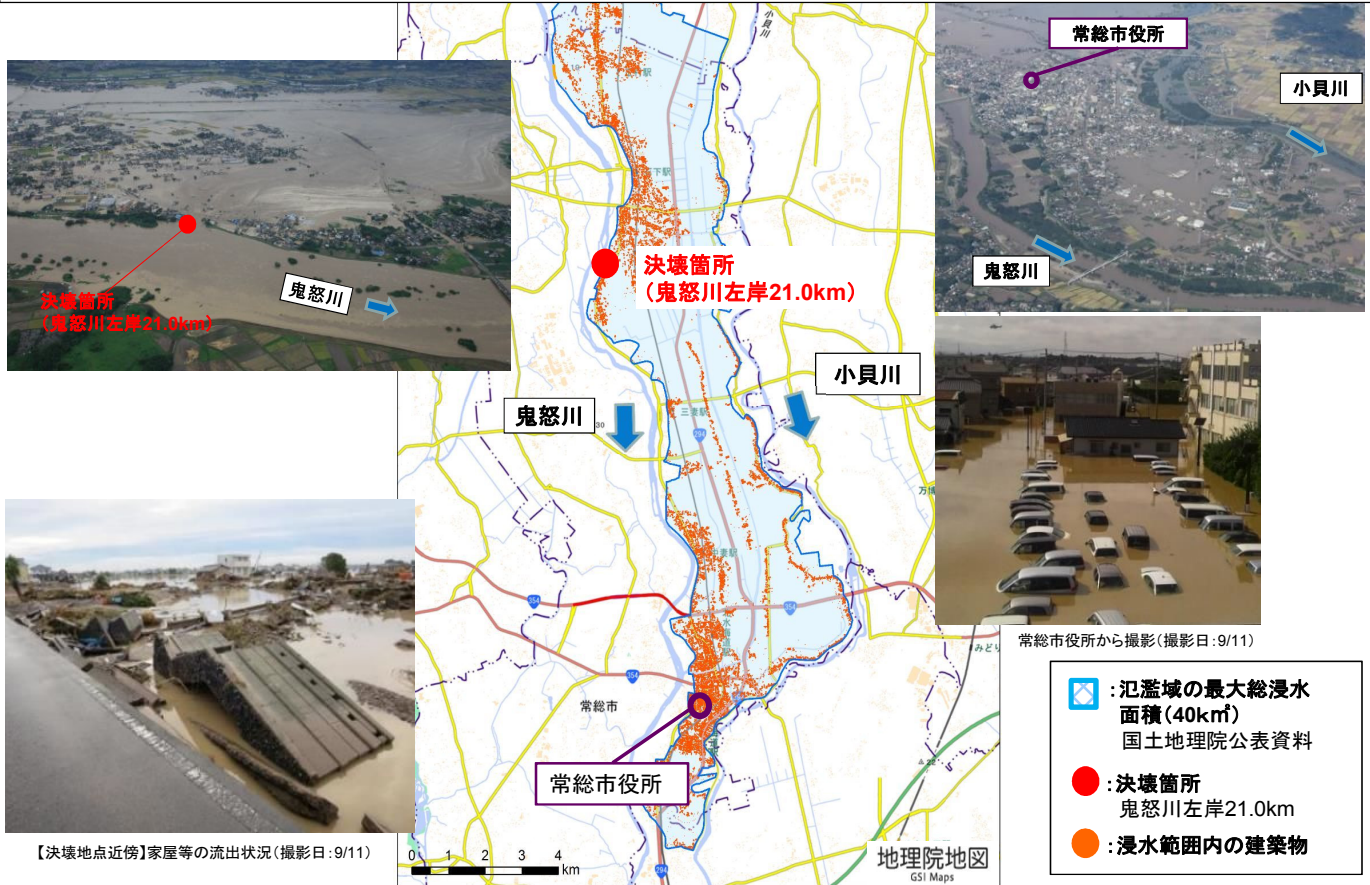
- 常総市三坂町地先（鬼怒川左岸21.0km付近）における堤防決壊等に伴う氾濫により、常総市の約1/3の面積に相当する約40km²が浸水し、常総市役所も孤立した。

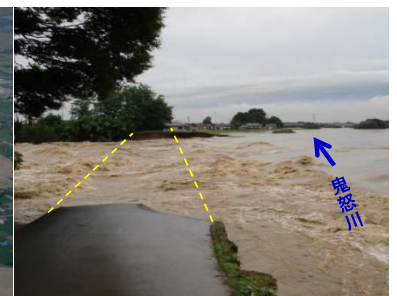
被災状況(全景写真)

- 9月10日12時50分に常総市三坂町地先（左岸21k付近）で、堤防が約200m決壊。
- 決壊箇所周辺では、氾濫流により多くの家屋が流出。

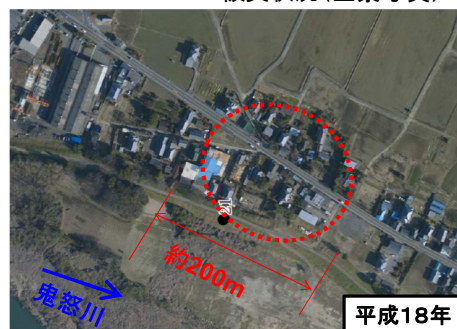
被災状況(拡大写真)

- 平成27年9月10日 12時50分 堤防決壊
- 決壊幅 約200m

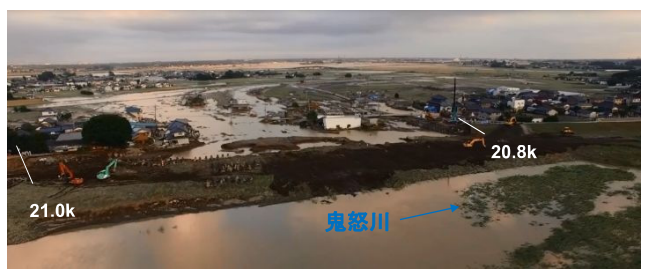
応急復旧状況(9/12)

- ◆ 応急復旧工事の経緯 (10日12:50頃 堤防決壊)
- 10日 22:00頃 仮設工着手(退避場・作業ヤード造成)
 - 11日 22:20頃 根固めブロック設置開始
 - 16日 5:00頃 仮堤防(盛土)完成
 - 19日 23:00頃 護岸による補強工事が終了(荒締切工終了)
 - 24日 20:45頃 鋼矢板による補強工事が終了(応急復旧終了)

■ 堤防決壊の当日(9月10日)から応急復旧に着手。24時間体制で施工し、1週間(16日)で仮堤防(盛土)を完成、2週間(24日)で応急復旧を終了。
