第3回  
地盤工学から見た堤防技術シンポジウム

講演概要集

公益社団法人 土木学会 地盤工学委員会 堤防小委員会

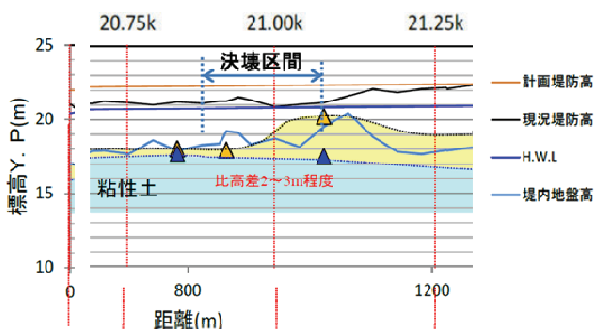
図—1 調査破堤区間の各種の高さの比較<sup>1)</sup>

図—1 は、破堤区間付近を抜粋し、計画堤防高、現況（破堤前）堤防高、計画高水位（H.W.L）および堤内地盤高を比較している。同図によると、破堤区間の堤内地盤高は Y.P.18～19m 程度、現況堤防高は 21～21.5m 程度であり、図中の両者の比高差は 2～3m 程度とされている。

なお、破堤地点の堤防高 Y.P.20.88m、地盤高 Y.P.18.00m によれば、堤防高は 2.88m、ほぼ 3m である。なお、Y.P.（江戸川工事基準面）は Yodogawa Peil の略であり、江

さて、上流 160m 地点（堤防高 Y.P.22.08m）と下流 120m（同 Y.P.21.13m）地点の間で、堤防の天端高が線形的に推移していると仮定すると、破堤地点の天端高は 0.66m 低かったと推察される。

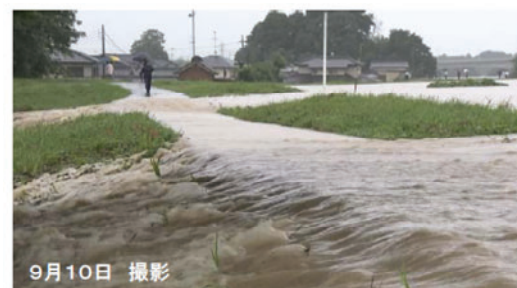
写真—1 12:50 の越流状況<sup>1)</sup>

写真—1 は 12:10 頃の越流の状況であるが、越流深は浅く、天端からパトロールのライトバンの車体底部までの高さ（約 20cm）が確認されている。さて、破堤箇所の上流の水位観測点の鎌庭地点（27.34k）では、水位のピークは 12 時に 5.76m であり、他方、下流側の鬼怒川海道地点（10.95k）では、水位のピークは 13 時に 8.06m である。これらによると、破堤地点（21k）では、上流の鎌庭地点から 23 分後の 12:23 に水位がピークに達したと推察できる。また、両観測地点のピーク水位から、破堤地点のそれを外挿すると、6.65m と推察される。

従って、12:10 頃に 20cm 程度の越流深は、ピーク水位となった 12:23 頃に、20cm より増加し、破堤したとされる 12:50 頃まで越流が続いたことになる。

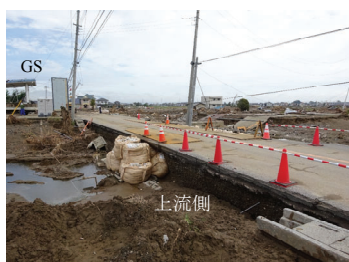
写真—5 決壊していないGSの南側の道路舗装

3.2節で示したように、舗装は浸水に対する粘り強さがある。写真—5では、浸水時間が短かったために、破堤しなかったGSの南側に残留した舗装である。また、浸水方向の法線の道路舗装も侵食し難い事例が見られる。

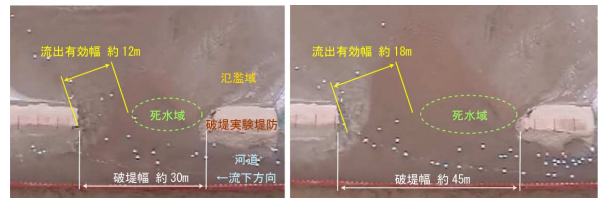
図-4 基本ケースの開口部流況<sup>6)</sup>

これはある程度の破堤幅になると、図-4に示すように開口部上流側に流速の小さな死水域が生じ、流速が速い有効

な流れの幅(有効幅)が現れる。伊藤らによると千代田実験水路縮尺模型の場合、破堤幅20m程度から有効幅が現れ、破堤幅が約30mの時に有効幅は約12m、破堤幅が約45mの時に有効幅は約18mであると述べている<sup>6)</sup>。

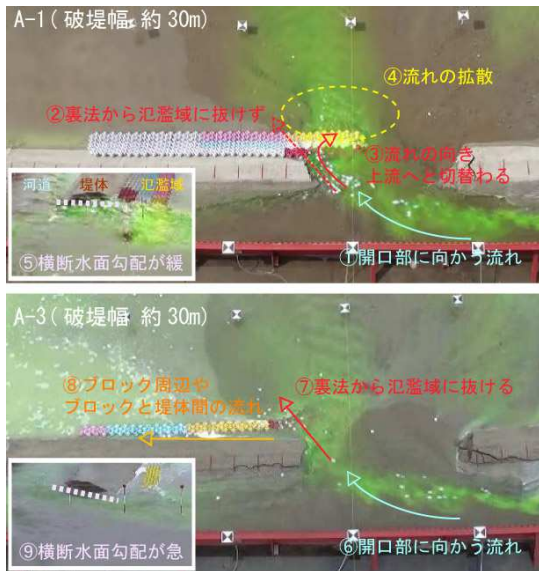
図-5 A-1・A-2の開口部流況

図-5に破堤幅30m時点の流況を示す。A-1では①河道から開口部に向かう流れが、②基本ケースのよう裏法尻から氾濫域に抜けることなく、③流れの方向が上流に向き、④その流れがブロック上を通過する際に拡散しており、さらに⑤裏法のブロックによる水位堰上がり、横断方向の水面勾配も緩くなり、結果として堤体に作用する掃流力が低下していたことが推察される。

一方、A-3では⑥河道から開口部に向かう流れはA-1と共通であるが、⑦基本ケースと同様に裏法尻から氾濫域に流れが抜けている様子がわかる。また⑧ブロック周辺やブロックと堤体間にも流れが生じており、A-1と比較して⑨横断方向の水面勾配が急であり、堤体に作用する掃流力も高かったことが推察される。

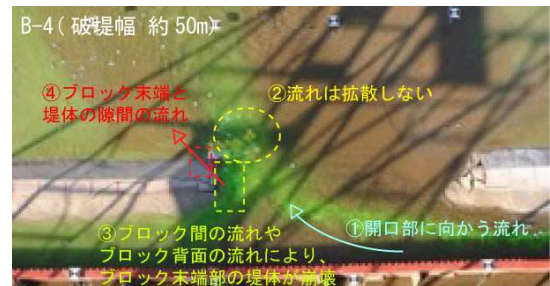
図-7 B-4の開口部流況

ここで図-7にB-4のうち、破堤拡幅がブロック末端に到

達した時点の流況を示す。①河道から開口部に向かう流れが、②ブロック上を通過するが流れの拡散は確認できず、③ブロック背面や堤体にぶつかる流れが継続し、堤体の崩壊が継続している。そして④崩壊によりブロック末端と堤体間に隙間ができ、その間に流れが集中し破堤拡幅の進行がブロック区間を過ぎて継続していくようである。流況の目視観測ではあるが、堤体侵食を抑制させる流れの拡散には、氾濫流の有効幅程度以上のブロック設置延長が必要だと推察される。

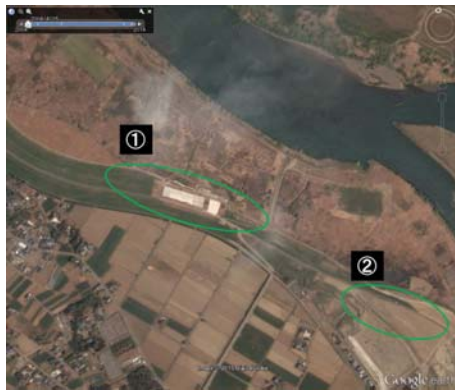
図 3 ALOS 運用期間前の 2004/4/16 の Google Earth 画像

Google Earth画像には堤体の工事現場（①）と根固ブロックの配置場所（②）を示している。

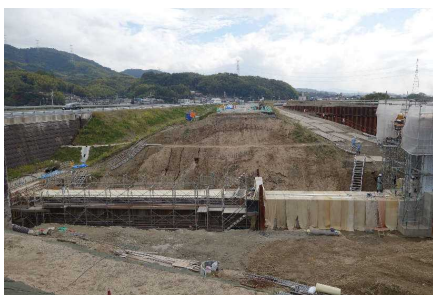
図1 開削工事中の堤防

サンプリングを実施したのは、上流に花崗岩帯を擁するために、比較的均質なマサ土で築堤された砂質堤防である。樋管改築のための開削工事（図1）の機会に、堤体内部の堤体土のサンプリングを実施した。サンプリング方法は次の2種類である。方法A：短管太径の塩ビ管をそのまま堤体に打ち込む方法、方法B：長管細径の塩ビ管を内管とする特製の2重管サンプラーを打ち込む方法。

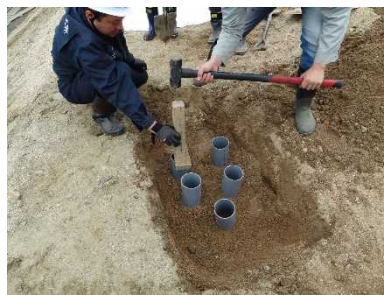
図2 塩ビ管の打ち込み（方法 A）

図2は方法A実施の様子である。内径100mmの塩ビ管（VP100）を長さ190mmに切断し、片側の端面をグラインダーで鋭利に削って刃先に加工している。この塩ビ管を、極力土を乱さないように丁寧に打ち込み、その後、手掘りで周囲の土を取り除いて取り出す（図3）。1本の塩ビ管につき、三軸試験の1本の供試体になるために、同一箇所から多数のサンプリングをする必要がある。図4は方法Bに使用した新たに作製した2重管サンプラーである。内径71mm、長さ500mmの薄肉塩ビ管（VU65）を内管としてセットでき、土質に応じて変更可能な脱落防止具も用意した。サンプリングの手順は、ハンマーを用いて打ち込み（図5）、打ち込んだサンプラーを引き抜き（図7）、解体して内管の採取試料を養生する（図7）。また、このサンプラーを用いて、堤体法面での採取を想定した斜め打ち込みによる採取（以下方法B-iと標記）も行った。図8が打ち込み中であり、図9は引き抜いた様子である。なお、このサンプラーは他の開削現場においても使用してきたが、当初は1mの塩ビ管を用いる仕様になっていたものの、使用性ならびに室内試験時の供試体の必要本数などを勘案しながらの試行錯誤の末に50cmの仕様とした。方法A、Bいずれの試料も、採取後に実験室に搬入してから凍結し、直径50mm、高さ100mmの円柱供試体に成型した。

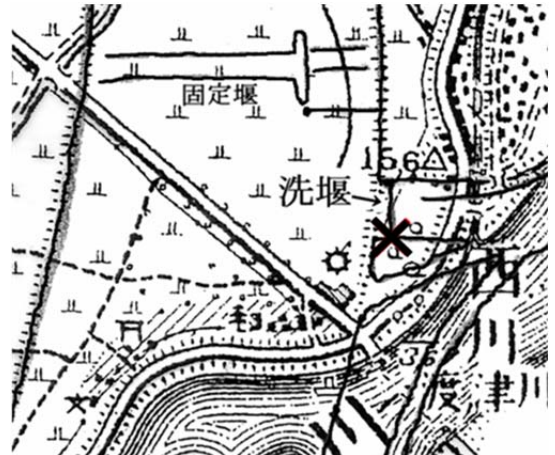
図-7 旧地形図<sup>8)</sup>上の洗堰の位置

から漏水が発生した(図-6<sup>11)</sup>参照). 1914年発行の地形図<sup>8)</sup>に1974年発行の地形図<sup>12)</sup>による護岸や河道や洗堰を記入した図-7をみると, 洗堰の右岸側は広葉樹があり砂礫地盤で自然堤防であること, 左岸側は田圃があり粘性土地盤であることが推定される. 即ち, 洗堰は右岸側の砂礫地盤と左岸側の粘土地盤の境界部につくられている. そのため, 洗堰右岸橋台と護岸の漏水は両地盤に跨ってつくられていたことに伴う不同沈下, あるいはコンクリート構造物・砂礫地盤境界部での相対沈下に伴って発生した

— : 1974年地形図<sup>12)</sup>による洗堰と護岸等  
X : 洗堰右岸漏水発生箇所

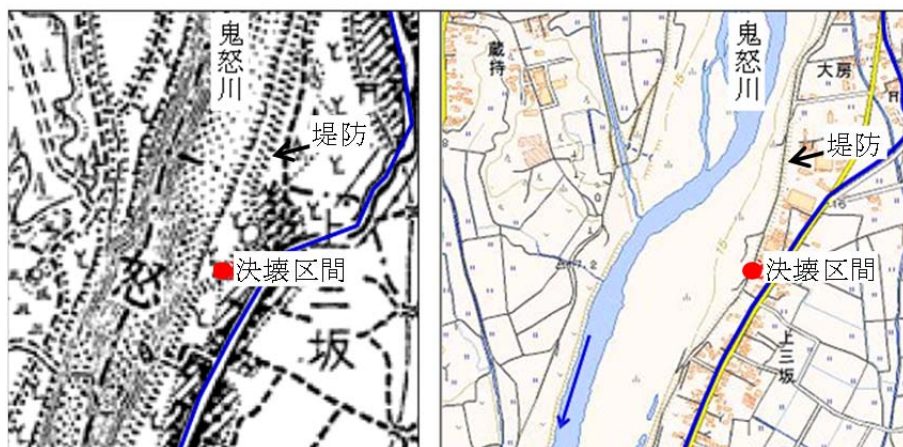
図-11 破堤位置の新旧地形図(文献18)に加筆、●決壊区間)

(a) 明治末期(地理院地図) (b) 平成現在(地理院地図)

ていたが、後になって蛇行跡(旧河道部)に堤防をつくって短絡したことが推察される。そのことは地盤調査結果(図-12,13)<sup>18)</sup>から確認できるようである。即ち、決壊区間全体にわたって地盤最上層に粘性土層(Ac1)が堆積しが、決壊区間下

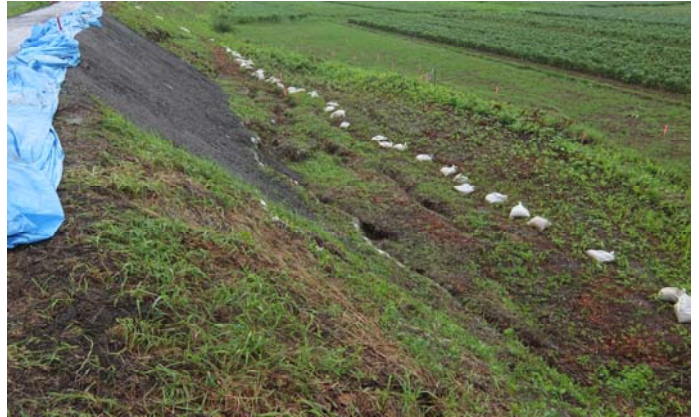
図-1 子吉川右岸 10.8km ののりすべりの状況 (応急復旧後で、欠損部には碎石充填済み)

また、被災後の開削調査の結果、被災区間の一部において、図-4 に示す崩土の先端に向かって Ac 層を斜めに分断するように砂が貫入している状況も確認され
