第10回 河川堤防技術シンポジウム

論文集

公益社団法人 土木学会
地盤工学委員会 堤防研究小委員会

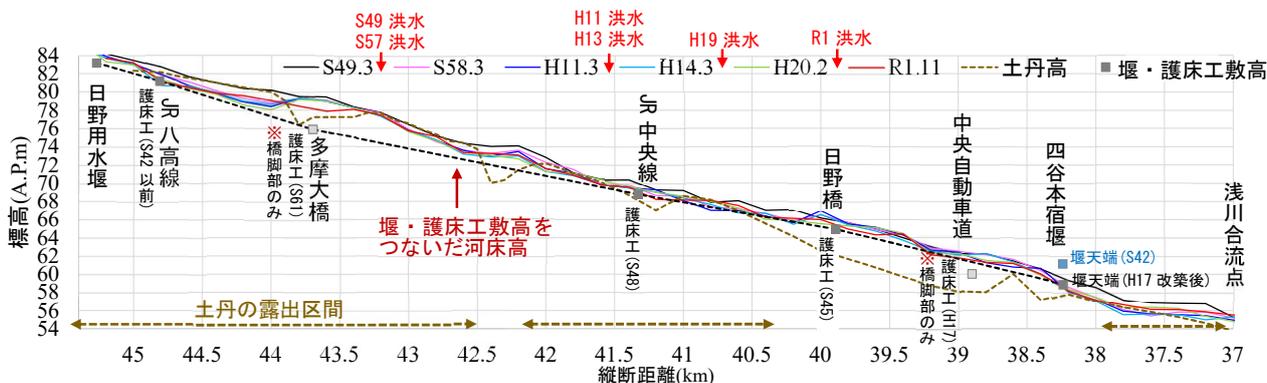
図-2 低水路平均河床高縦断分布の経年変化

昭和 49 年河道(図-1(a))では、昭和 30 年代の砂利採取によって低水路が形成され、洪水に伴い河床低下が進行し、低水路が直線化している。低水路の河床低下は土丹を露出させ、さらなる河床低下を招いた。土丹は流水や石礫の移動等で剥がされやすく、土砂が堆積しにくいいため、図-2 に示すように、土丹の露出していない区間に比べて露出している区間では、昭和 49 年洪水(日野橋流量: 3,486m³/s)、昭和 57 年洪水(3,345m³/s)による河床低下量が著しく大きくなっている。図-3(a)より、両洪水によって、低水路の河床低下、砂州上の土砂の堆積が生じ、低水路河床と砂州の比高差が拡大している。昭和 57 年洪水後から平成 11 年まで、日野橋で 2,000m³/s を超える大規模洪水が発生していないため、砂州は殆ど冠水しなかった。このため、洪水流が低水路に集中して河床低下がさらに進行し、砂州の高水敷化、河道の二極化をもたらした。そして、図-1(b)に示す平成 11 年の河道は、低水路幅が狭まり、高水敷化した砂州上に樹木が繁茂し、多摩川の砂州河道の特性は失われていった。

平成 11 年以降、平成 11 年洪水(2,353m³/s)、平成 13 年洪水(2,165m³/s)、平成 19 年洪水(3,440m³/s)、令和元年 10 月洪水(約 5,100m³/s)と大規模洪水が多く発生するようになり、河川改修の効果が低水路河床高や低水路幅に顕われ始めた。JR 中央線上流～四谷本宿堰区間(42.2～38.2km)では、平成 11 年以降、図-2 に示す低水路の平均河床高の低下が抑制されて

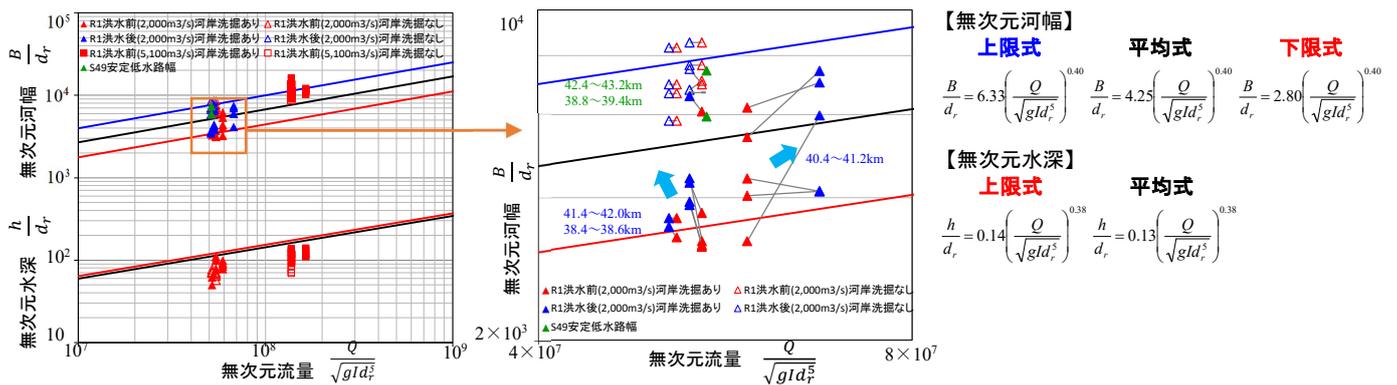
図-8 令和元年10月洪水前後河道に2,000m³/s, 5,100m³/sを流した場合の無次元流量と無次元河幅, 無次元水深の関係

福岡の無次元流量と無次元河幅の関係を低水路満杯流量時の無次元流量と低水路幅についても適用した結果、これまでの河川改修や大規模洪水の頻発化により、経年的に縮小していた低水路幅が、昭和40年代頃の安定な低水路幅に回復しようとしていることが明らかとなった。このように、長期的な実測データや解析結果から低水路河岸の洗掘が生じ始める洪水流量や経年的に維持されている低水路幅を捉えること、さらにそれらの条件に対して福岡の安定河道の関係式との比較分析を行うことにより、低水路河岸の洗掘の可能性がある箇所や、安定な低水路幅を目安に低水路幅がどの程度拡大(洗掘)することが必要かを評価することが可能であり、今後の河道・堤防管理に重要な情報を与える。

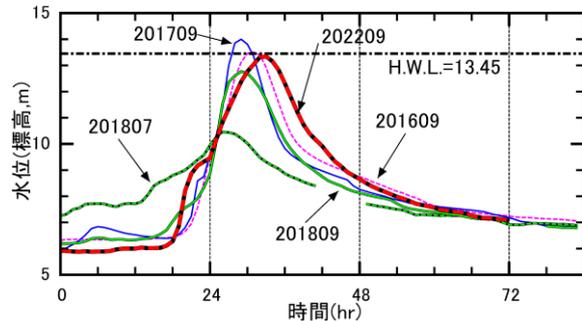
図-2 長井水位流量観測所における近年の主要洪水の比較

北川では、2016年9月、2017年9月、2018年9月の3年連続で漏水が発生している。長井水位流量観測所におけるこれらの出水と今出水の水位波形を比較した結果を図-2に示す。今出水は、最高水位はH.W.L.から約0.1m下がり、面積も広いことが特徴である。

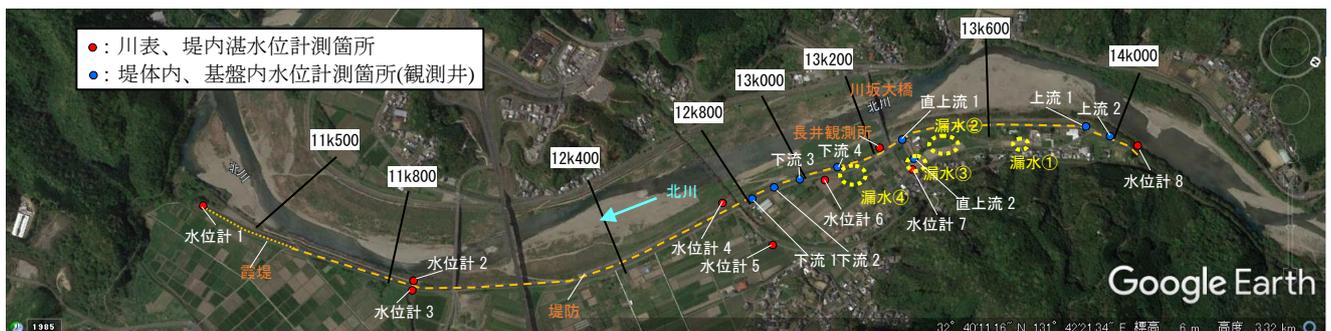
図-1 周辺平面図

漏水が多く発生している地域のほぼ中央の川坂大橋(13k300付近)に長井水位流量観測所が位置している(図-1参照)。

図-1に今回の漏水箇所①～④を示し、以下にて各箇所の状況を概説する。なお、いずれの漏水箇所周辺においても、堤防には変状は確認されていない。

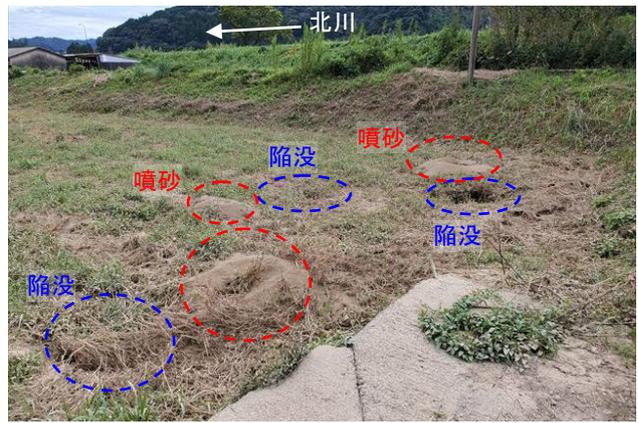
写真-1 噴砂および陥没 (漏水箇所②)

・漏水箇所②：写真-1に示すように、耕作放棄地を中心に多数の噴砂、陥没が確認できた。噴砂と陥没が1組になった

また、ハンディレーザースキャナにて、漏水箇所②の周辺を測量した。ハンディレーザースキャナによるメッシュデータを図-3に示す。背丈が低い植生が繁茂しており、レーザーが植生にもあたっているため、作成したメッシュが荒く高い精度は確保できていないと考えられるが、写真-1に示す噴砂および陥没が計測できていることが確認できる。同規模程度の噴砂と陥没が組になっていることが確認された。

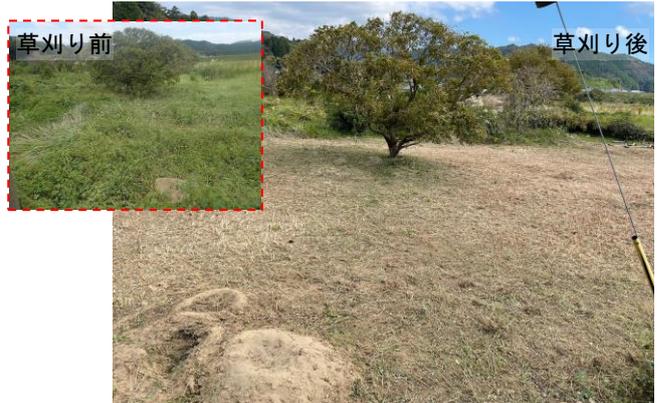
写真-2 噴砂および陥没 (漏水箇所④)

・漏水箇所③：堤内地側にて噴砂を1箇所確認した。
 ・漏水箇所④：被災直後の現地踏査では、周辺に植生が繁茂しており、視認性が悪いため噴砂が1箇所しか確認できなかったが、後日草刈りを行ったところ、周辺にて噴砂や陥没が複数ある状況が確認された。ただし、今出水時以外の変状の痕跡が混在している可能性がある。

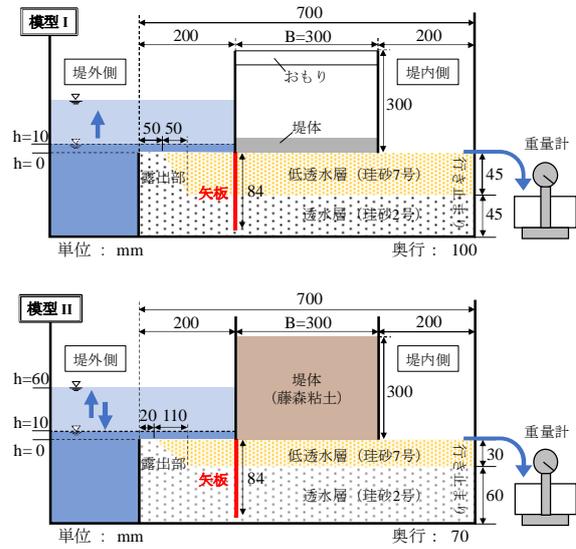
図-1 実験模型概要図

矢板にはアクリル板を使用した。矢板に大きな止水効果を期待するには、貫入深度が透水層厚の90%必要との試算⁹⁾があるため、90mmの基礎地盤に対し84mm挿入した。本実験ケースでは、模型、堤体材料、層厚比、水位条件、矢板の有無が異なるが、主として矢板の有無による違いに着目し実施した。観測項目はパイピング進展状況および堤内側での漏水流量である。パイピング進展状況は動画観察により計測し、漏水流量については堤内側から基礎地盤層厚90mmを越えて溢れ出た流量を重量計で計測した。ただし、堤内側での漏水は全て排水される。実験は、パイピング破壊が生じた場合、あるいは十分時間が経過し破堤しないと判断した場合に終了とした。

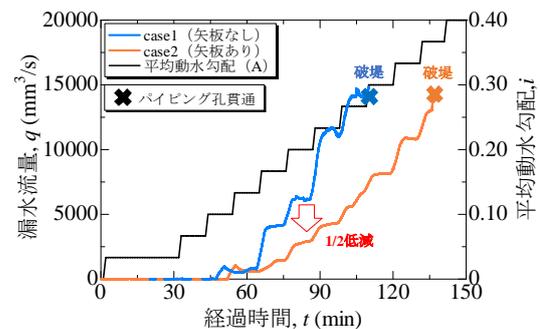
図-6 漏水流量の経時変化 (case1, case2)

図-6 に case1 (矢板なし) および case2 (矢板あり) の堤内側での漏水流量の経時変化を示す。ここで、漏水流量とは、1 秒間当たりの堤内側から流出する水の体積を意味する。全体の傾向として、両ケースともに平均動水勾配が大きくなるにつれ、漏水流量が増加しており、その挙動は対応している。これは、矢板の有無に関わらず、外水位に対する基礎地盤の透水能力の状態を直接的に表していると言える。行き止まり境界で初期噴砂が発生する(実験開始 65 分)までの漏水流量は、同程度で小さい。しかし、それ以降の漏水流量について、case2 (矢板あり) は case1 (矢板なし) の 1/2 程度に抑制され続けていることが分かる。これは、矢板を設置することで基礎地盤への流入量が抑制され、基礎地盤の緩みが進行しないため、堤内側からの流出量を減少させていると考えられる。

前項より、矢板の有無に関わらず、漏水流量はパイピング進展度、すなわち基礎地盤の状態をよく表していることが分かった。これより、パイピング破壊は堤内側からの漏水量が限界値に達することで引き起こされていると推察される。つまり、パイピング破壊に至る漏水量の限界値が存在すると思われる。そこで、実験開始からパイピング破壊に至るまでの累積漏水量を算出し、その経時変化を図-7 に示した。図-6 では矢板の設置により、漏水流量は 1/2 程度に抑制されていたが、図-7 において破堤時の累積漏水量を比較すると、同程度になっていることが分かる。つまり、矢板によって漏水流量は抑制されるものの、累積漏水量がある値に到達した際に破堤に至ることが分かった。

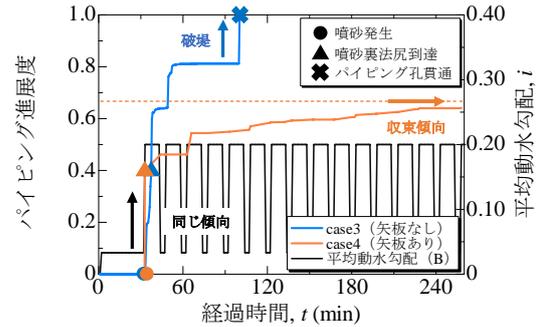
図-8 パイピング進展度の経時変化 (case3, case4)

図-8に case3 (矢板なし) および case4 (矢板あり) のパイピング進展度の経時変化を示す。両ケースともに水位上昇1回目となる実験開始33分後に行き止まり境界で初期噴砂が発生し、直後に裏法尻まで噴砂が到達した。そして、case3 (矢板なし) では水位上昇時にパイピング孔が進展し、実験開始から101分 (水位上昇5回目) で破堤した。一方、case4 (矢板あり) ではパイピング進展度が0.6程度から緩やかとなり0.7付近に収束し、実験開始から250分 (水位上昇15回目) まで破堤しなかった。つまり、矢板には水位が繰り返し増減する場合において、初期噴砂の発生時間を遅延させる効果は確認できなかったが、堤体中央でパイピング進展が停滞し、粘り強く耐久する効果があることが分かった。前節とは異なり噴砂が裏法尻に到達する時間が遅延しなかった原因として、水位条件Aでは平均動水勾配0.20まで90分かけて徐々に上昇させたのに対し、水位条件Bでは一気に上昇させたことが挙げられる。これにより、基礎地盤に多量の河川水が一気に流れ込み、土粒子が移動・流出させるだけの流速が堤内側全域に生じたと考えられる。本ケースのような極端に急激な水位変化ではなく、緩やかな水位変化の場合は噴砂が裏法尻に到達する時間を遅らせる可能性がある。今後、水位変化の速度を小さくした場合についての検討が必要である。

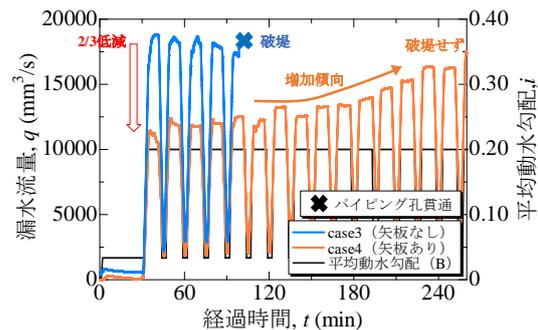
図-9 漏水流量の経時変化 (case3, case4)

図-9に case3 (矢板なし) および case4 (矢板あり) の堤内側の漏水流量の経時変化を示す。case3 (矢板なし) では終始、平均動水勾配の挙動と漏水流量の挙動は類似している。一方、case4 (矢板あり) では実験開始150分 (水位上昇8回目) 以前は類似しているが、以降は水位変化が一定にもかかわらず、漏水流量は増加している。まず、実験開始150分 (水位上昇8回目) 以前で類似している理由について考える。図-10に基礎地盤内の浸透方向を可視化した実験の様子を示す。なお、可視化に用いた試薬はウラン溶液であり、堤外側から注入した。高水位時 ($i=0.20$) での漏水流量について、case4 (矢板あり) では case3 (矢板なし) の2/3程度に抑制されており、これは浸透可能幅が狭くなっていることに起因していると考えられる。その場合、case4 (矢板あり) では、上層 (低透水層) に対し、堤体下では斜め方向、堤内側では直角方向に浸透しており、透水能力について堤内側では case3 (矢板なし) と同じであるのに対し、堤体下ではより低くなっていると言える。また、図-11にパイピング進展度が0.6付近におけるパイピング孔先端での粒子の上向きの移動速度を示す。最大流速について、case3 (矢板なし) では12cm/s、case4 (矢板あり) では5cm/sとなり、case4 (矢板あり) では砂粒子を流出させる速度に到達していないことが分かった。次に、実験開始150分 (水位上昇8回目) 以降で水位変化が一定にもかかわらず、漏水流量が増加している理由を考える。矢板を回り込んだ河川水の大部分が、堤体下の上層地盤へ向かわず、下層地盤を通り行き止まり境界に向かって浸透するため、堤内地盤のみが緩くなる。そのため、堤体下でパイピング進展はしないものの漏水流量は増加するという現象を引き起こしたと考えられる。以上より、矢板の有無による噴砂発生時間に差異はないこと、及びパイピング進展度が徐々に0.7程度に収束することが説明される。

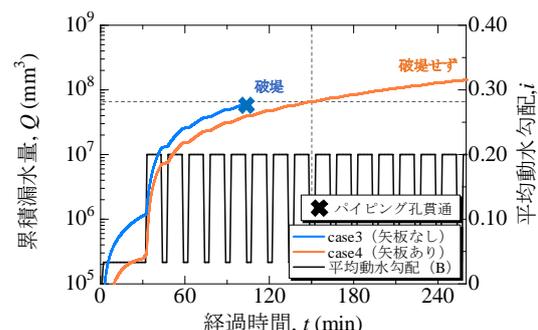
図-12 累積漏水量の経時変化 (case3, case4)

前項同様、実験開始からパイピング破壊に至るまでの累積漏水量を算出し、その経時変化を図-12に示した。前項より累積漏水量が限界量に到達した際に破堤に至ることが確認された。しかし、case4 (矢板あり) では、case3 (矢板なし) の累積漏水量を大きく超えたにもかかわらず、破

堤していない。これは、前節の漏水流量の挙動が外水位の挙動に対応していないことが起因していると考えられる。その時刻（実験開始 150 分）に着目すると、case4（矢板あり）の累積漏水量は case3（矢板なし）と同程度である。つまり、漏水流量の挙動が外水位の挙動に対応している時はパイピング破壊の危険性があり、外水位の挙動に対応しなくなった時、基礎地盤に損傷を与えない漏水となりパイピング破壊の危険性が低くなると考えられる。

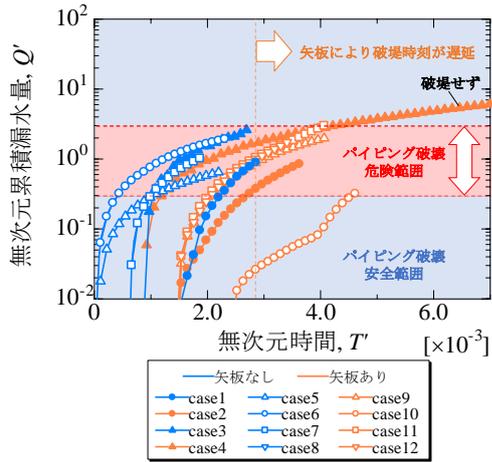
図-13 無次元累積漏水量の挙動

Q' と T' の関係を図-13 に示す。パイピング破壊時の Q' は case2 を除き $3.0 \times 10^{-1} \sim 3.0$ に分布した。つまり、この範囲に到達した際にパイピング破壊の危険性が高いことが分

かった。また、パイピング破壊タイミングについて、矢板なしのケース (case1, 3, 5~8) では T' が 2.9×10^{-3} 以前であり、矢板ありのケース (case2, 4, 9~12) では 2.9×10^{-3} 以降であることが分かる。したがって、矢板によるパイピング破壊タイミングの違いを明確に表すことができた。

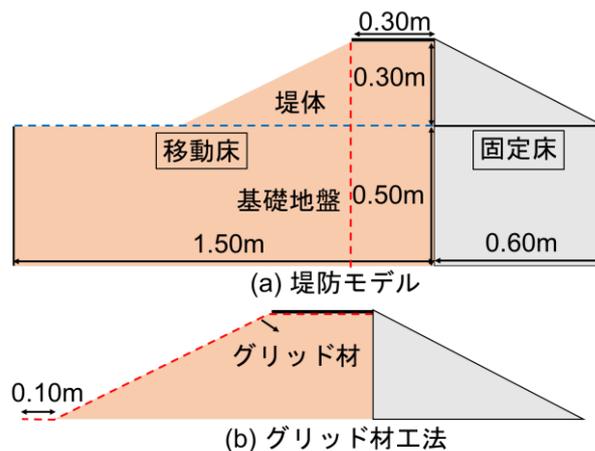
図-1 堤防モデルとグリッド材工法の概要

本研究では、循環式開水路（全長 6.5 m、幅 0.5 m、高さ 1.2 m）を用いた。越水のみによる川裏側の侵食破壊メカニズムを詳細に把握するため、表法肩より上流側は木製の固定床、下流側は移動床とした（図-1(a)）。越流時の洗掘域の拡大を観察するため、深さ 0.50 m の基礎地盤の上に堤防モデルを設置した。堤防モデルは模型縮尺を 1/10 とし、高さ 0.30 m（実スケール 3.0 m）、天端幅 0.30 m、表・裏法勾配 2 割とした。移動床部分は図-2 に示す粒度分布の三河珪砂 8 号（ $D_{50} = 0.075 \text{ mm}$ ）とシルト#500（丸中白土株式会社）（ $D_{50} = 0.025 \text{ mm}$ ）を重量比 4:1 の割合で混合させた土（以降、混合土と呼ぶ）を用いた。堤体材料の強度が発揮されるよう、水分状態は本材料の最適含水比 18% で設定した。また、層厚が 5 cm になるように締固めを行い、締固め度を 90% 以上に設定した。

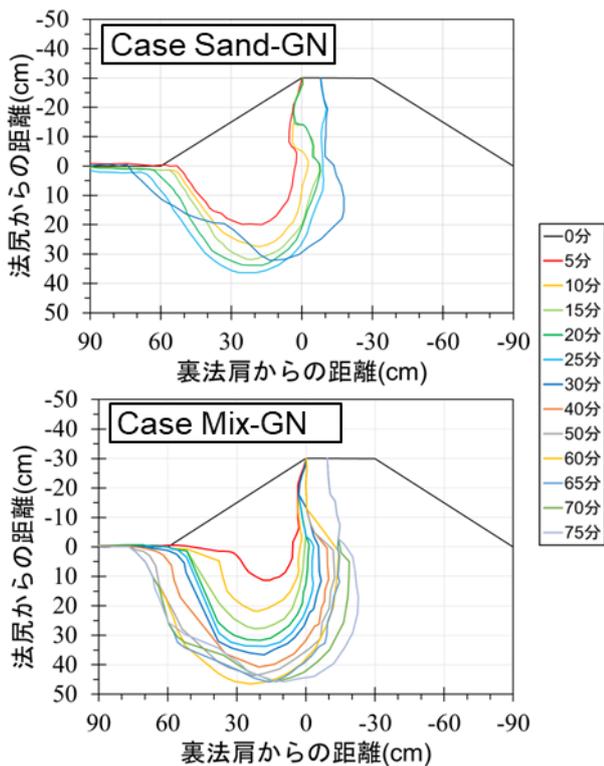
図-7 洗掘域拡大プロセス

図-4、図-5、図-6 に各ケースの着水距離、洗掘距離、最大侵食深の時間変化をそれぞれ示す。各ケースについて、土塊落下により落下流発生位置が上流（堤体側）に移動した時刻（※1）、堤体が流失した時刻（※2）をそれぞれ示している。図-7 に Case Sand-GN と Case Mix-GN の洗掘域拡大の時間変化を Case Sand-GN が堤体流失するまでの 30 分間を 5 分間隔、30 分以降を 10 分間隔で示している。Case Sand-GN の侵食プロセスについては海野瀬ら⁵⁾の結果を引用した。

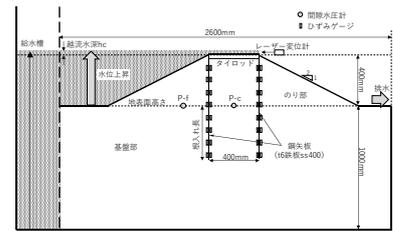
図1 堤防模型模式図

図2表1は越水条件を示しており、越流水深は5段階で上昇させた。Step1では越流水深約20mmを3時間保持する条件とした。これは実物換算で33cmに相当する越流水深を12時間程度(フルード則換算)継続させたことに相当し、河川堤防の補強構造に対する評価の目安(実験による越水性能評価の目安)である「『越流水深30cmの外力に対して、越流時間3時間』」とし、その間は越水に対する性能を維持¹⁾に比して十分安全側の設定となっている。その後、段階的に給水流量を増やすことで、越流水深を増加させ、洗掘を進展させた。Stepが進むにつれ、鋼矢板および鋼矢板に挟まれた部分の土から構成される一部自立型構造(以下、構造体)が変形し天端高さが低下した場合には、流量を増加させることで河川水位に相当する初期の越流水深を保持するようになった。

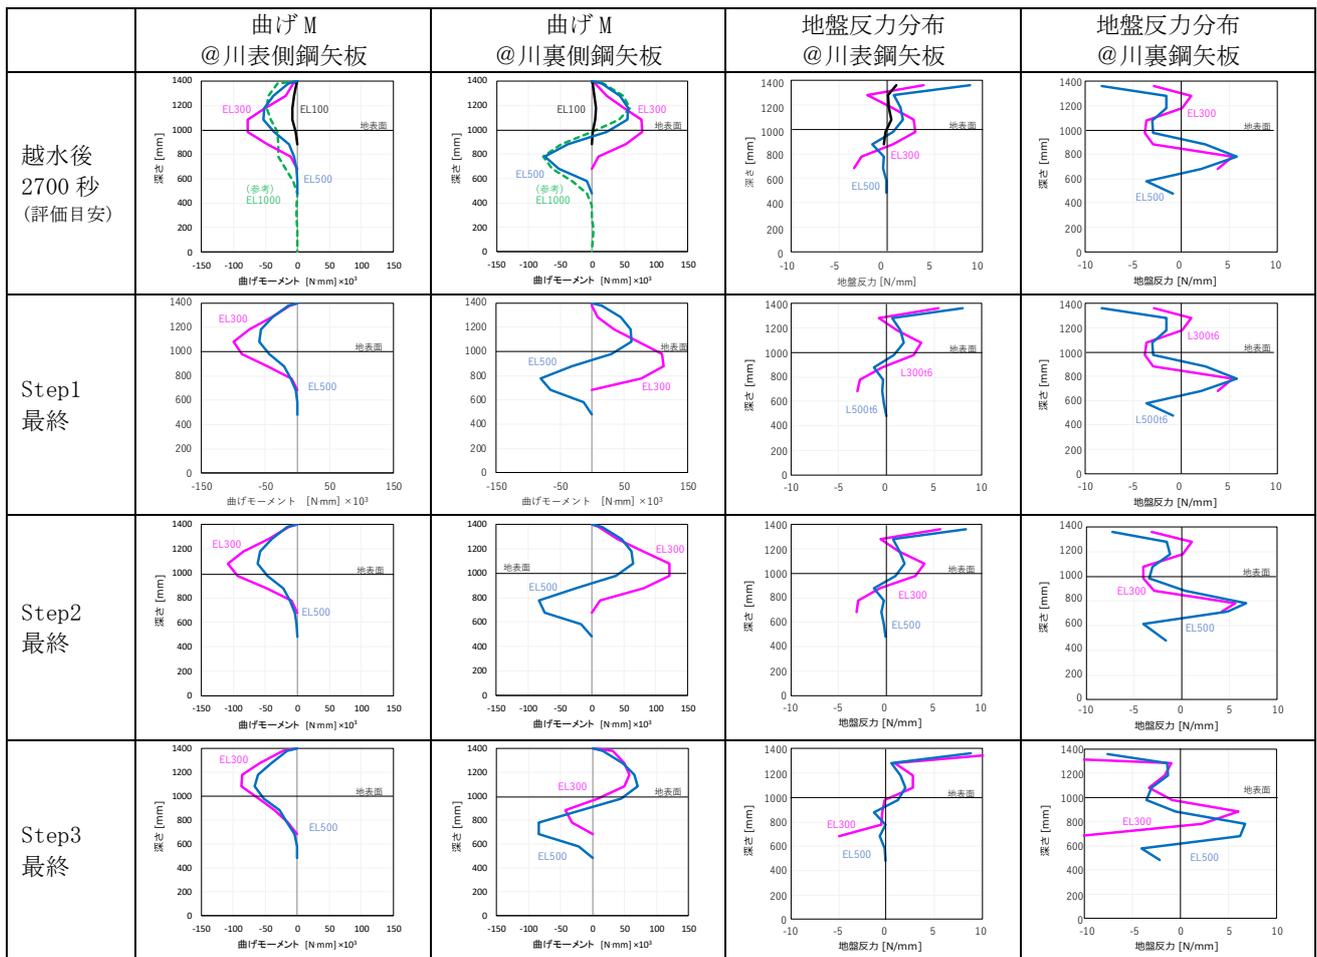
図 9 鋼矢板曲げモーメントおよび地盤反力分布

EL500 では川裏側の鋼矢板の地表面より上方に正の曲げモーメントが生じ、それに抵抗するように地表面より下方に負の曲げモーメントが生じている。この傾向は Step2、3 においても継続した。一方 EL300 では、Step1、2 において川裏側の鋼矢板に負の曲げモーメントが生じておらず、川表側、川裏側ともにモーメントピークが EL500 より大きい。また Step3 では川裏側の鋼矢板負の曲げモーメントが発生しており、下端付近の地盤反力も Step1、2 と異なり負の値が生じていることから、抵抗機構が変化したことがわかる。図 10 は EL300 の各 Step における変形状態を示しており、Step2 までは構造体が一体的に傾斜するような変形となっていたのに対し、Step3 ではコア部にせん断面が確認でき、一体化が保たれず、抵抗機構が変化したと考えられる。EL100 においては Step1 の段階でモーメントがほぼ発生していないことから相対的に抵抗に寄与していないことがわかる。

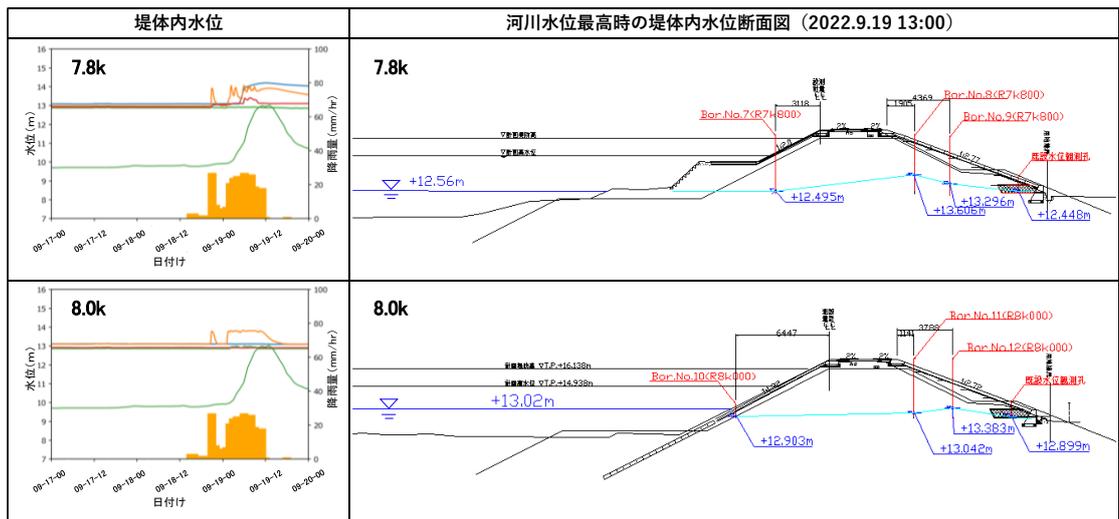
図-2 堤体内水位と河川水位最高時の堤防横断面図

降雨量の結果と最高水位時の堤防横断面図を示す。縦軸第 1 軸を水位、第 2 軸を降雨量、横軸を日時としている。堤体内水位は、雨水によって河川水位の上昇より速い時刻に上昇することが確認され、7.8k が 8.0k に比べてより雨水に対して反応が良い傾向にあることが確認された。主に降雨により発達した堤体内水位は、法肩、法中でやや高くなる傾向にあ

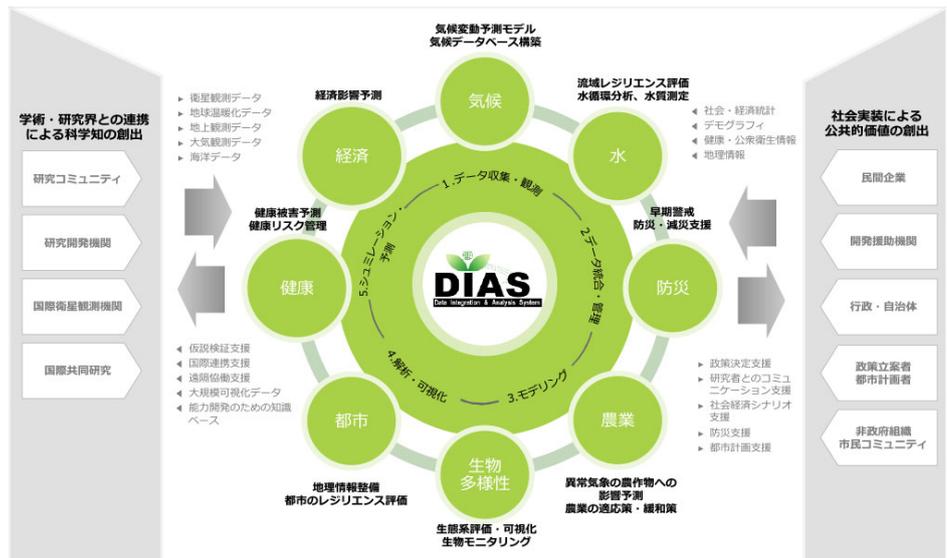
図-3 DIAS の概要 (文献 3)に加筆修正)

図-3 は「つつみる^β」における web 上のデータプラットフォームである DIAS の概要を示している。DIAS とは、地球規模/各地域の観測で得られたデータを収集、永続的な蓄積、統合、解析するとともに、社会経済情報などの融合を行い、地球規模の環境

問題や大規模自然災害等の脅威に対する危機管理に有益な情報へ変換し、内外に提供することにより、我が国の総合的な安全保障や国民の安全・安心の実現に資することを目的として、2006 年度に開始されたデータプラットフォームである。河川堤防に関連するデータベースとしては、DIAS に統合されている地球温暖化対策に資するアンサンブル気候予測データベース (d4PDF や d2PDF) を利用した研究が近年では報告されている⁴⁾。「つつみる^β」では、DIAS から配信されている「市民参加による生き物モニタリング調査 (いきモニ)」のアプリ⁵⁾を参考にし、DIAS 内に構築した web ポータルに LINE を使って調査箇所の被災状況をアップロードし、利活用するシステムを構築した。

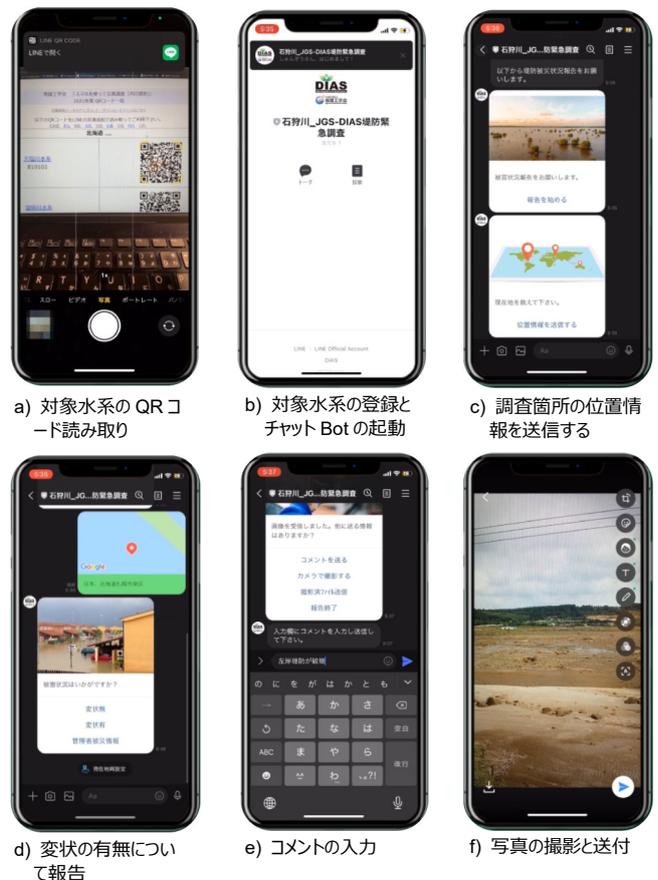
図-4 LINE を使った被災情報の報告

図-4 は「つつみる^β」において被災状況を報告する際の LINE の画面を示している。「つつみる^β」では、国土交通省直轄の 109 水系ごとに LINE の「お友達」を設定し、この各水系のチャットボットと会話形式で被災状況の報告する。具体的には、調査対象水系 (河川) の QR コードをスマートフォンもしくはタブレット端末で読み取り、「お友達」登録を行う。これによって、LINE を使って調査対象とする水系の被災状況を DIAS にアップロード可能となる。LINE での被災報告は調査対象水系のトーク画面からチャット Bot を使って会話形式で行う。最初の操作は最初調査対象水系の位置情報を送信する。次に「変状無」、「被災有」から調査対象箇所の 1 次的な状況を報告する。なお、上記のカテゴリの別に「管理者被災情報」を設定し、河川管理者が発表する被災箇所のアップロードを可能とした。これによって河川管理者と「つつみる^β」の被災情報を同一のプラットフォームで統合して、被災の全容把握を迅速化できることが期待される。被災の有無を報告した後に「コメントを送る」、「カメラで撮影する」、「撮影済ファイル送信」、「報告終了」のから報告内容を選択し、LINE からの報告は終了となる。「報告終了」以外の 3 つのカテゴリを選択した後は、再度、カテゴリの選択画面が出るため、アップロードした写真にコメントを付与できる。上述の詳細な操作方法は地盤工学会 河川堤防災害調査の web ページ⁶⁾に動画をアップロードしているので参照されたい。

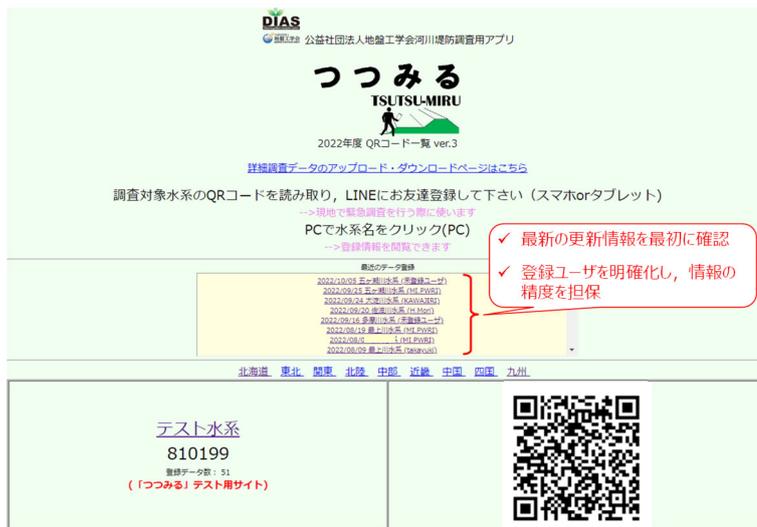
図-5 つつみる^β のトップページ

図-5 は LINE によってアップロードされた被災情報を確認するための web ページのトップページである。トップページでは、直近の登録データを確認できるよう設定した。また、登録 (報告) データの精度を担保するために、データ登録 (報告) 者は、氏名を原則登録することとしている。トップページを下にスクロールすると、図-6 に示すように各水

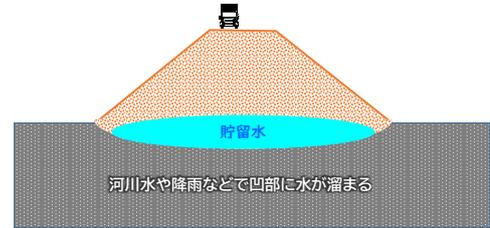
図 1 堤体基礎の凹部に閉封飽和域

東北地方太平洋沖地震において粘性土基礎上の堤体内で内部液状化が発生した。このメカニズムは、堤体基礎が粘性土層を含むことで、長期的な堤体基礎の圧密沈下によりできた凹部に閉封飽和域と呼ばれる河川水や雨水が溜まりが砂質堤体内に形成され(図 1)、地震により堤体内部液状化が発生したとされている。こうした地震時に堤体内部液状化が発生しそうな場所の特定化や堤体維持管理について、筆者らは堤体縦断亀裂の情報を使用することを試みてきた。堤体の縦断図およびボーリングから堤体基礎に一定以上の粘土層厚がある場合に縦断亀裂が発生することを得てきた¹⁾。また、堤防の縦断亀裂は堤体内にアンコ状の粘性土を含む場合や異なる土質による腹付けなど、非対称断面などに発生しやすいといわれている。先の検討で厚い粘性土が存在していても縦断亀裂が見られない箇所もあり、粘土層の分布の非対称性をも考慮する必要があると考えられた。本報告は、堤体の横断面についても検討を行っていく上で非対称性の程度を客観性をもって判断できるよう、堤体天端舗装の縦断亀裂の関係と土質構成について深層学習を用いて検討した結果である。

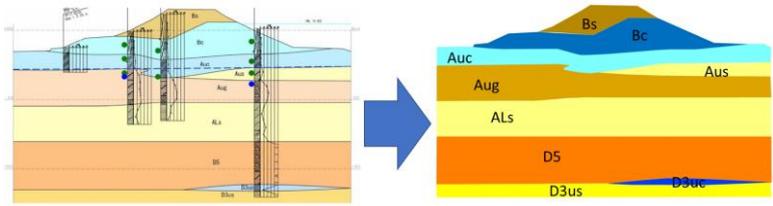
図 5 ボーリング柱状図削除のためのトレースと色分け

CNN(Convolutional Neural Network:畳み込みニューラルネットワーク)による天端の舗装亀裂の有無を検討する。図 5 のように、堤体地層断面を使用して、亀裂の有無を分けて地層断面を収集、その際、不要な柱状図や N 値の記述を削除し、層ごとに色分けを行った。粘性土層は青系、砂質土層は黄系、礫質土層は茶系の色で、パレットで統一をはかり、色を付けてトレースした。

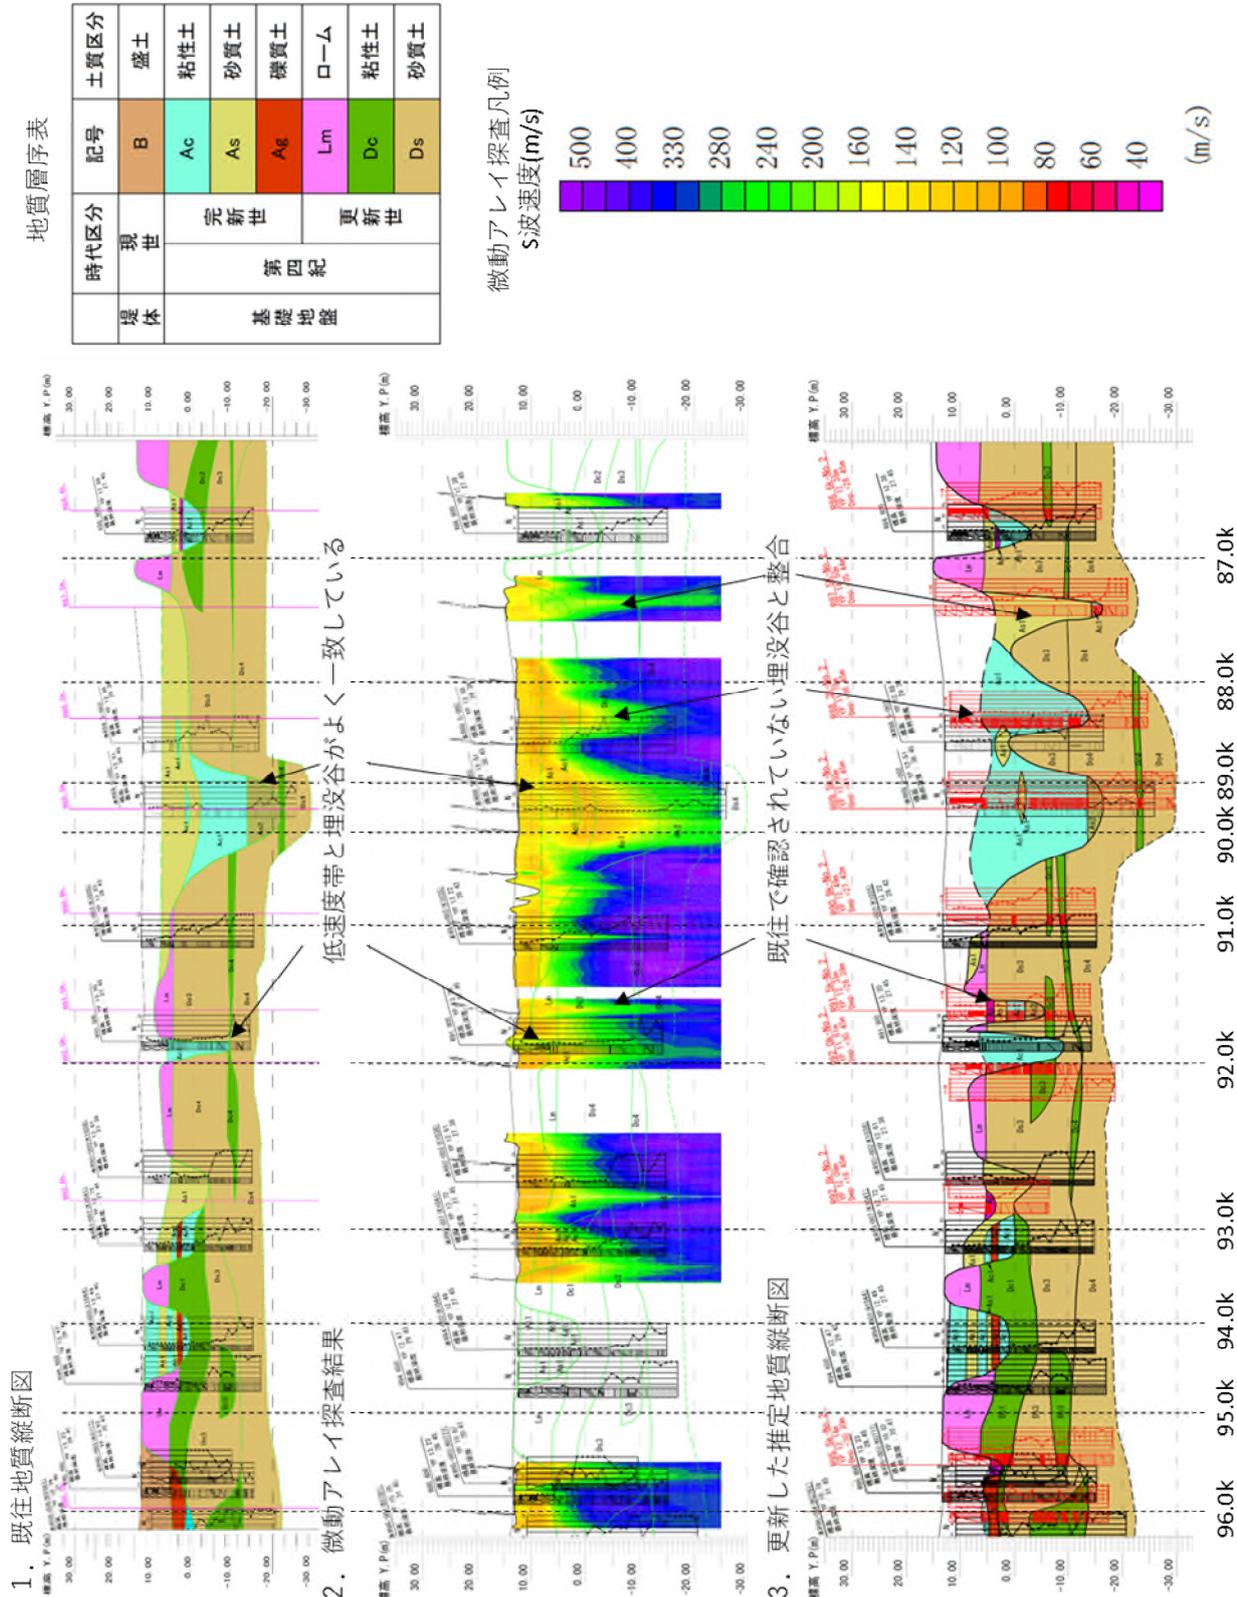
図-6 地質縦断図と物理探査結果の比較

果、今回の調査結果を踏まえて更新した推定地質縦断図を示した。既往地質縦断図と探査結果を比較すると、既往地質縦断図で埋没谷とされている箇所(例えば89.0k~90.0k)において、探査結果ではS波速度が低い範囲が分布しており、この低速度帯が埋没谷を埋めた軟弱層を示していると考えられる。この埋没谷の分布は低速度帯と良く整合している。

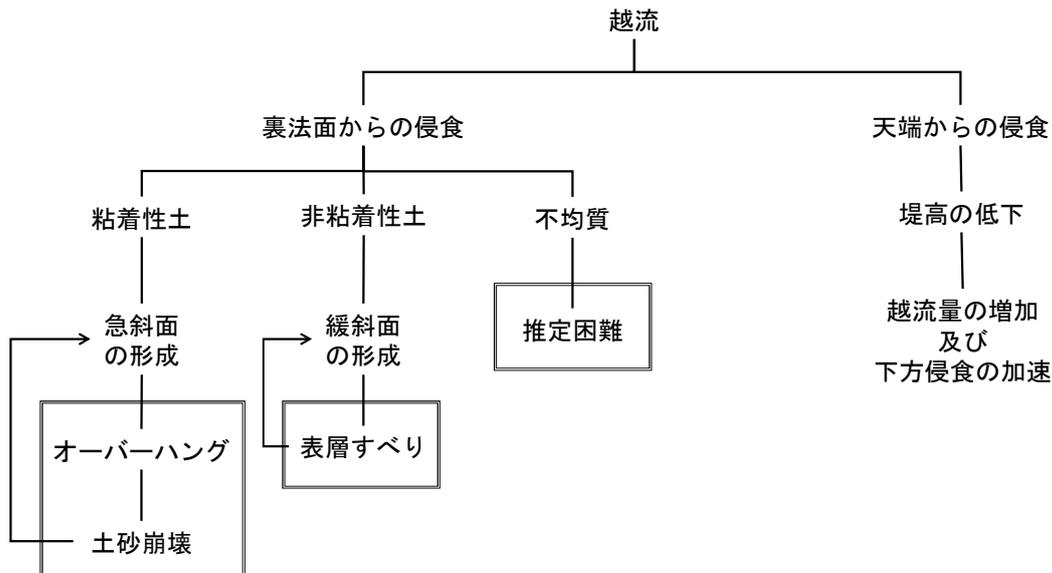
図1 越水による堤防決壊ツリー

図1では左側に書かれた決壊プロセスである裏法面から堤体侵食が発達する際の特徴は、法面が急勾配になるように侵食を受けることにある。図2にはこの様子を模式的に示す（同図は図1上部のツリーを含む）。裏法面において越流
