# 第11回 河川堤防技術シンポジウム

## 論文集

公益社団法人 土木学会  
地盤工学委員会 堤防研究小委員会

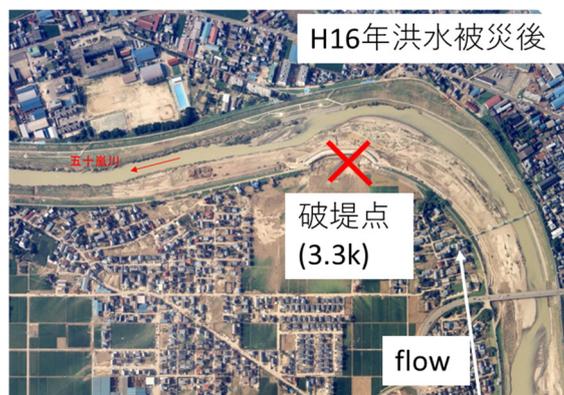
図-1 平成 16 年 7 月新潟・福島豪雨における破堤点<sup>4)</sup>

信濃川的一次支川である五十嵐川では平成 16 年 7 月新潟・福島豪雨では、**図-1** に示すように、複断面河道の蛇行部 3.3km 内岸側 3.3km 堤防の破堤が生じた。また、平成 23 年 7 月新潟・福島豪雨では、**図-2** に示すように、1.1km における蛇行部内岸側の高水敷の洗掘により低水護岸の変形・崩落被災が生じた。このような内岸側の河道被害の原因の 1 つに、複断面蛇行河川における水位上昇に伴う内岸側の流速増大の影響が考えられる。規則正しい複断面蛇行河川では、低水路と高水敷の相対水深  $Dr$  が 0.3 を超える大きな洪水となると、高水敷からの遅い流れが低水路蛇行の外岸側より流入し、低水路の速い流れが混ざり合うことで、湾曲部で生じる通常の二次流(第 1 種二次流)とは逆向きの二次流が発生と、それに伴い内岸寄りに早い流れが発生する(複断面的蛇行流れ<sup>1)2)</sup>)。このような複断面蛇行河川の流れの発生は、内岸側の破堤、高水敷の洗掘、低水路護岸被災等の原因となり得ることから、このような洪水水位の高いときに起こる事象が、河道の設計や管理で持つ意味を考える必要がある。五十嵐川下流部は、洪水流量の大きい割には河道の幅が狭く、橋梁などの河川構造物も多い河道であり、さらに、信濃川にほぼ直角に合流する特徴を有する。

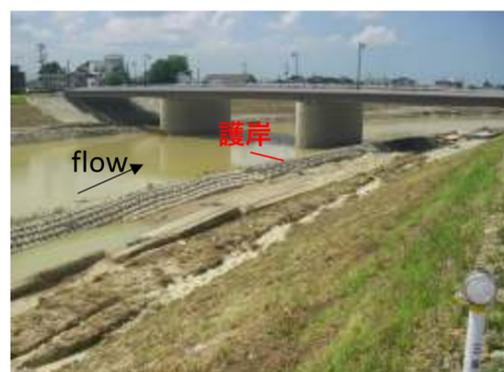
図-2 H23 年洪水時 内岸側高水敷・低水護岸被災状況(1.1km)<sup>5)</sup>

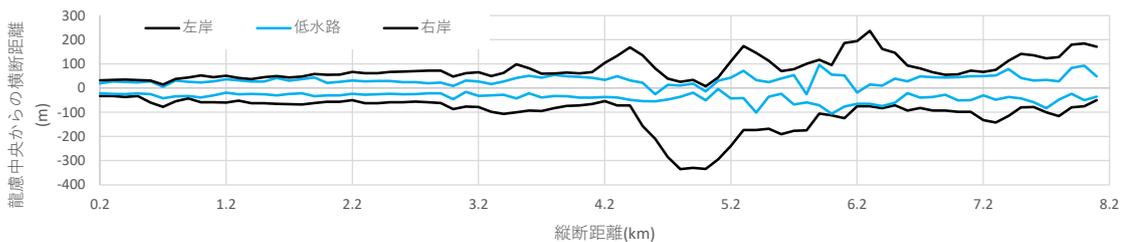
図-6 堤間幅及び低水路幅の縦断分布

図-4 は水位ハイドログラフの実測値と解析結果を示し、図-5 は実測と解析の水位縦断分布の時間変化の比較を示す。また、図-6 は堤間幅及び低水路幅の縦断分布を示す。図-4,5 より、解析結果は各水位観測所の観測水位ハイドログラフおよび観測水面形時系列をほぼ再現している。図-6 より、4km より下流では川幅が小さくなっており、破堤点(3.3km)では、破堤時刻(7月13日13時頃)の約2時間前から堤防満杯程度で洪水が流下している(図-5)。図-7 は観測水面形時系列を再現するように計算した破堤点(3.3km)の流量ハイドログラフの解析結果を示し、本解析の破堤点でのピーク流量は約2,200(m<sup>3</sup>/s)となっている。

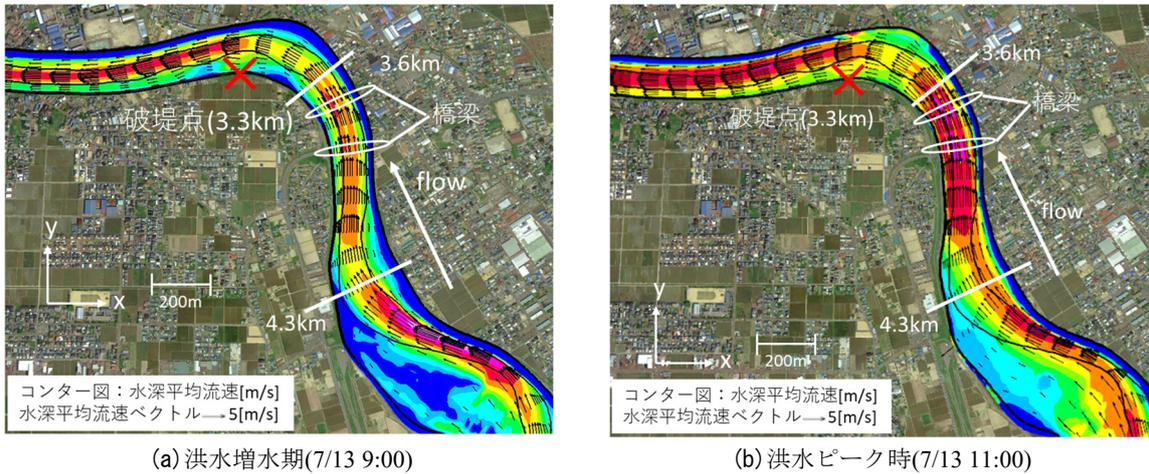
図-8 破堤点(3.3km)周辺での水深平均流速分布

図-8 は、平成16年洪水で破堤が生じた3.3km周辺での水深平均流速のコンターを示し、図-9 は3.3km、3.6km地点の主流速横断分布と二次流分布を示す。破堤点(3.3km)では、増水期である7/13 9:00とピーク時で越水が生じている7/13 11:00において、主流の高流速は外岸側に発生し、二次流の向きも通常の湾曲二次流と同様の向きとなっている。これは、破堤点3.3kmでは、低水路と堤防の線形関係が同心円的な河道湾曲部の特性を有していることから、越水時付近においても主流速が内岸側に寄る複断面的蛇行流れの現象は確認できなかった。図-10 は破堤が生じた3.3km断面での洪水前後の横断形状の変化を示す。内岸側である左岸の高水敷や低水路は河床変動が殆どないものの、外岸側の右岸の低水路の部分では流速の増大により、最大約1.2m程度の洗掘が生じている。これは、前述のように、低水路と堤防線形が同位相で同心円的な湾曲部形状のため、通常の湾曲部と同様の二次流が発生し外岸側の流速が速くなっており、この断面では内岸側の洗掘と複断面的蛇行流れの関係性は弱いものと考えられる。一方、破堤点より300mほど上流の3.6km地点では、内岸側に4.5(m/s)の速い流速が発生している。これは4.3km付近の蛇行部から高水敷上の流れが流入し、低水路と高水敷上の流れが混合することによって主流速の高流速域が内岸側に発生し、複断面的蛇行流れ様相を呈しているものと

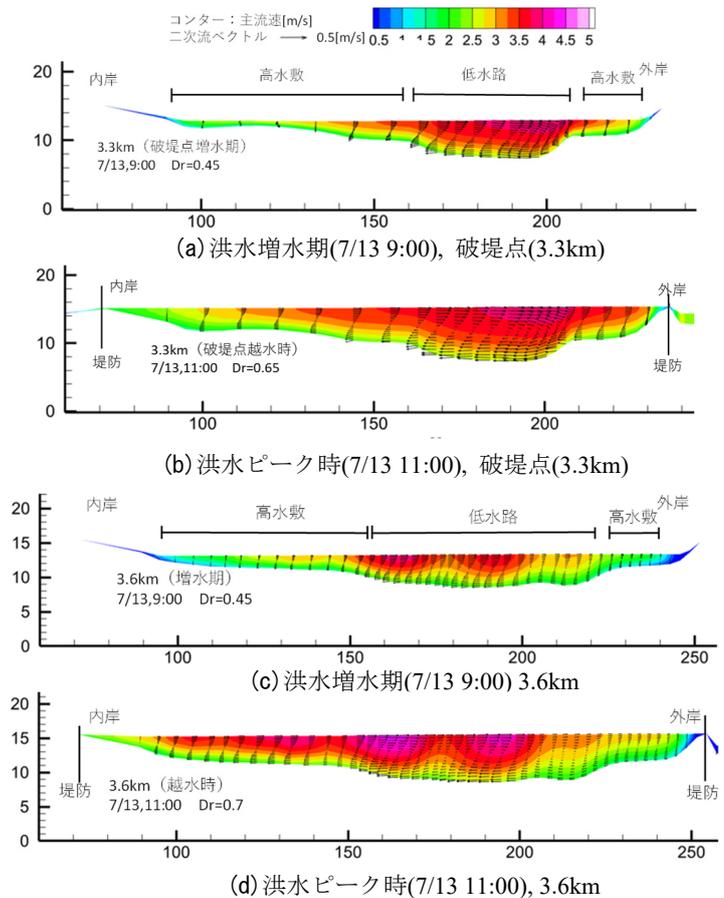
図-9 破堤点(3.3km)及び3.6kmにおける主流速分布と二次流分布

考えられる。また、3.6km地点では上流の橋脚を迂回する流れの影響を受け、内岸高水敷上の高流速を助長していることが分かる。

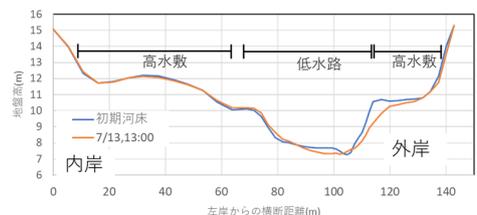
図-10 破堤点(3.3km)の洪水前後の横断図

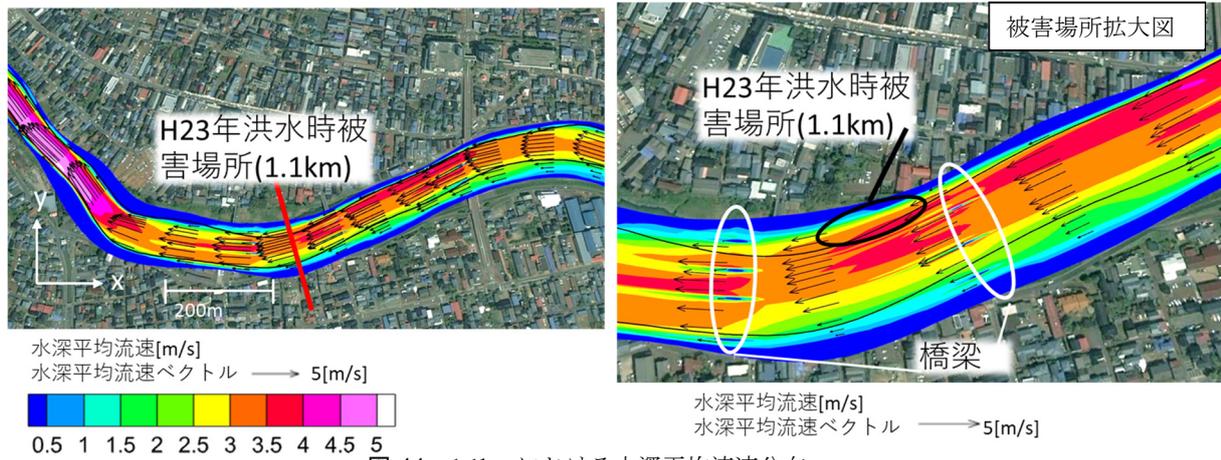
図-11 1.1kmにおける水深平均流速分布

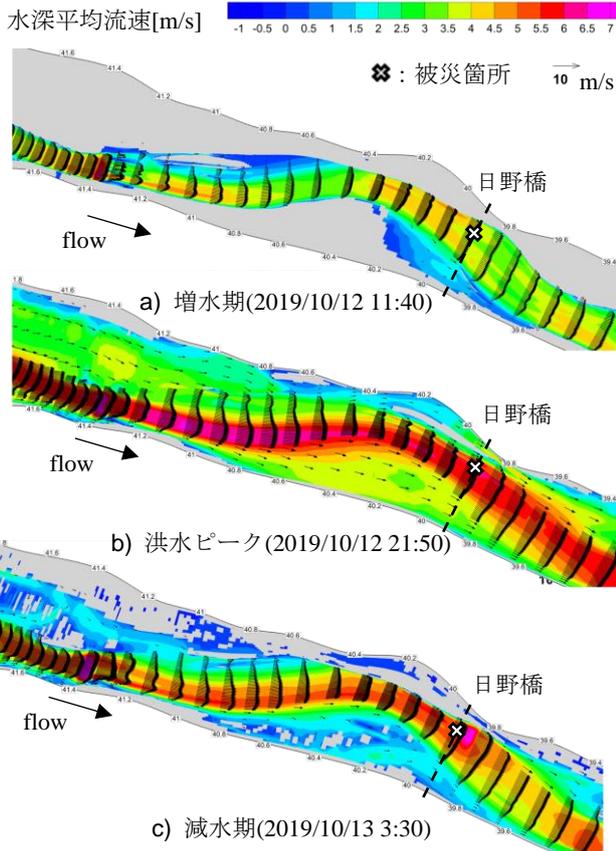
図-3 日野橋周辺区間の水深平均流速コンター

湾曲において、増水期(2019年10月12日11:40)では、外岸側が速くなっているのに対して洪水ピーク(2019年10月12日21:50)においては内岸側が速くなっている。上流側の高水敷上の遅い流れが流入し低水路の高速流と混合することによる複断面的蛇行流れとなっている。その後の減水期(2019年10月13日03:30)では、再び外岸側が速い流れとなるとともに、日野橋下流で水深平均流速が大きい状態が続いている。また、図-4より、洪水ピークや減水期において、日野橋P5橋脚付近では全エネルギー水頭も大きくなっていることがわかる。

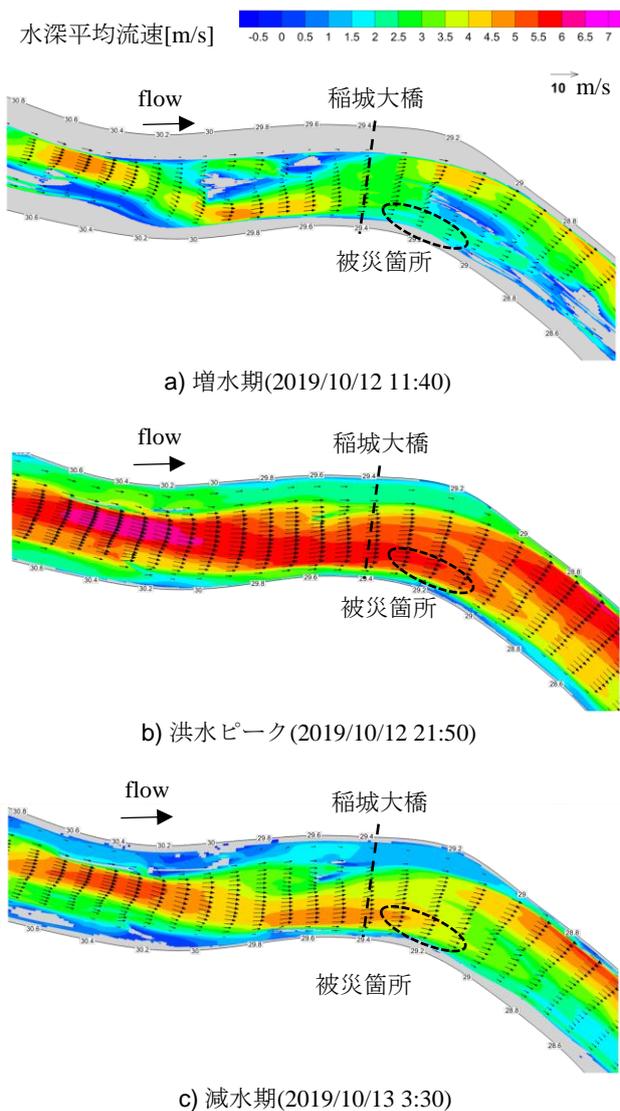
図-9 稲城大橋周辺区間の水深平均流速

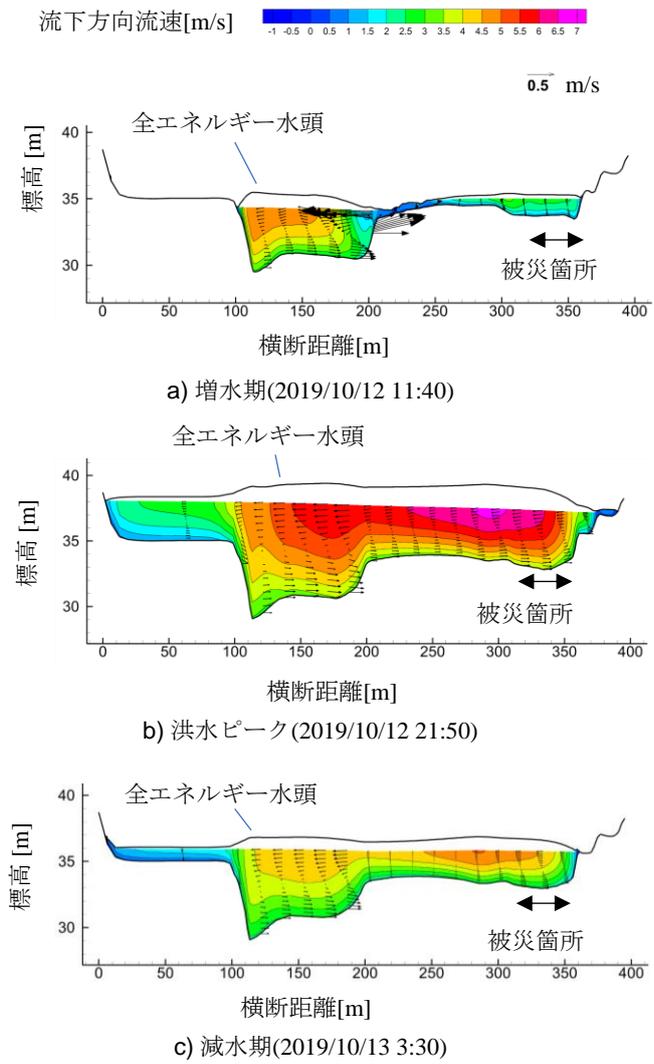
図-10 稲城大橋下流 (29.2k)地点の横断面分布図

図-8に、29.2k横断面での洪水前後の河床の変化と被災

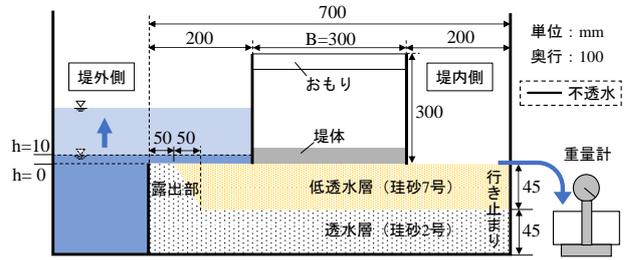
図-1 実験模型の概略図

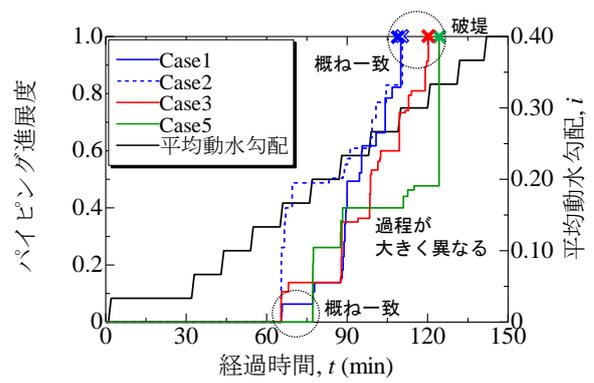
図-5 パイピング進展度の経時変化

表-1 に各現象の発生時刻と破堤時の平均動水勾配、図-5 にパイピング進展度の経時変化を示す。ただし、動画より目視確認できたケースのみを示している。初期のパイピング進展、すなわち、行き止まり境界での噴砂発生時刻は65分と概ね一致した。この時刻は平均動水勾配が  $i=0.133$  から  $i=0.167$  に水位上昇するタイミングである。これより、本ケースの地盤条件において噴砂が発生する平均動水勾配は、 $i=0.133\sim 0.167$  程度であることが分かる。次に、パイピング破壊に至る時刻および平均動水勾配に着目する。表-1 より破堤時刻は10~20分程度のばらつきはあるが、概ね120分程度である。また、平均動水勾配は  $i=0.300\sim 0.367$  と同程度の値であることが分かる。したがって、噴砂発生時およびパイピング破壊時の平均動水勾配は、地盤条件によって決まっていると考えられる。一方、その過程、すなわちパイピング進展過程はばらつきが大きい。裏法尻での噴砂発生時刻は最大で30分以上、平均動水勾配は0.100程度異なる。これは基礎地盤を作製する際の層厚あるいは相対密度の不均一性に起因すると考えられる。微小な差であっても浸透流は弱部に集水する効果を持つため、層厚や相対密度が小さい箇所に対して局所的に地盤の損傷が進行すると考えられる。

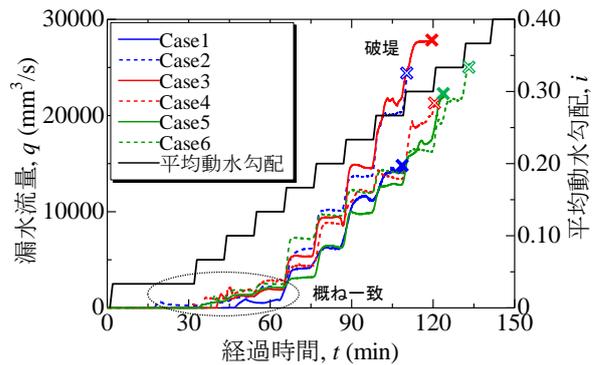
図-6 漏水流量の経時変化

図-6 に堤内における漏水流量の経時変化を示す。実験開始時刻から漏水現象が生じている時刻までは概ね同様の値を示す。しかし、噴砂が発生した時刻以降はケースごとにばらついている。これは先のパイピング孔の進展過程がケースごとに異なることに起因すると考えられる。

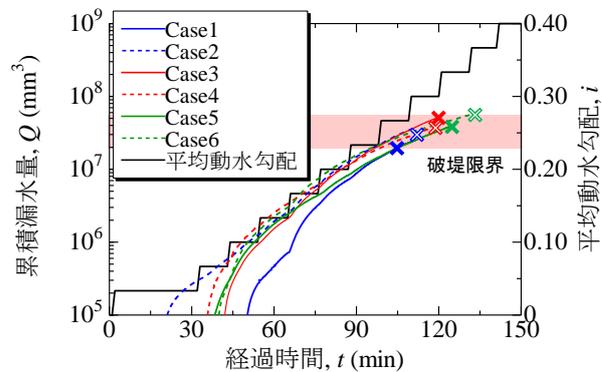
図-7 累積漏水量の経時変化

図-7 に実験開始時からパイピング破壊に至るまでの累積漏水量の経時変化を示す。これより、赤のラインに到達した際に破堤に至っていることが分かる。つまり、漏水流量は基礎地盤に損傷を蓄積させ、破堤に至る限界を示すパラメータであると言える。これより、パイピング破壊のタイミングを予測する際は、特定の時刻における漏水流量データではなく、継続的な累積漏水量データが必要である。

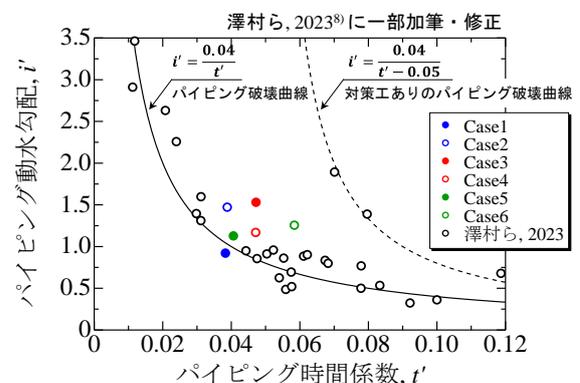
図-8 パイピング破壊曲線による破堤プロット

さらに本研究では、累積漏水量の限界範囲が存在することを踏まえ、パイピング破壊のタイミングを基礎地盤に損傷を与える外力と作用時間の積で評価できると考えている。ここで、本実験ケースにおいても、既報<sup>9)</sup>のパイピング破壊曲線の考え方と同様の手順で、破堤タイミングをプロットした。その結果を図-8に示す。用いた算出式は以下の通りである。

図-8より破堤プロットについて少しばらつきはあるが、概ね曲線付近に分布した。したがって、本ケースにおいてもパイピング破壊曲線で破堤タイミングを評価できると言える。ただし、同様の地盤・水理条件であってもこの程度のばらつきがあることに注意しなければならない。

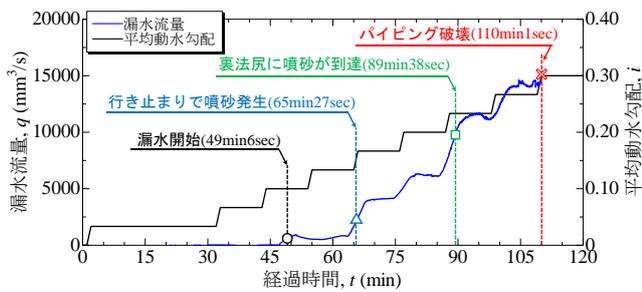
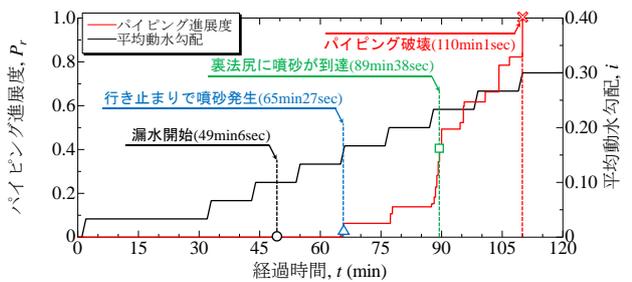
図-9 漏水流量の経時変化 (Case1)

図-10 パイピング進展度の経時変化 (Case1)

Case1 に選んだ。その理由は、Case1 は最も早く、かつ累積漏水量も最小の値でパイピング破壊に至った最も危険側のケースであるためである。図-9、図-10 に現象のタイミングを併記した Case1 における漏水流量およびパイピング進展度の経時変化を示す。

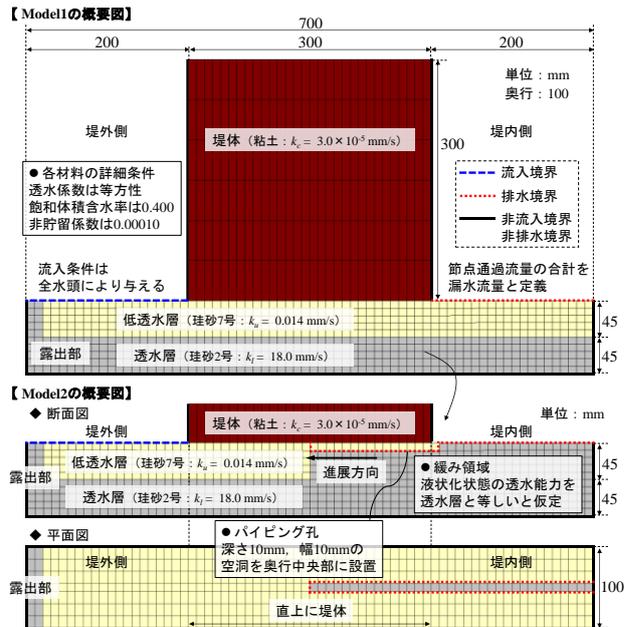
図-11 解析モデルの概要図

パターンを想定し、計105ケースの定常解析を実施した。そして、排水境界（図-11の赤点線）における節点通過流量の合計を堤内および堤体下からの漏水流量と定義し、実験値 (Case1) と比較した。

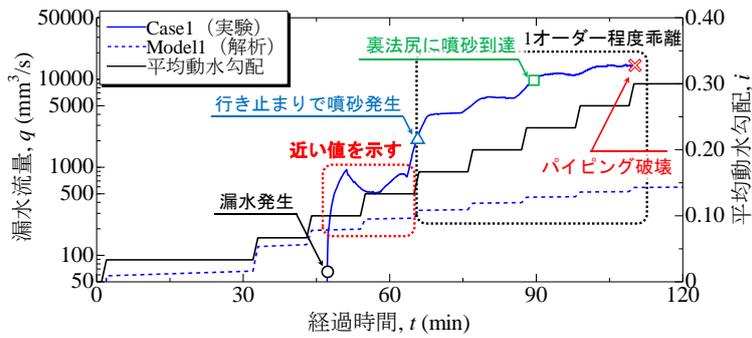
図-12 漏水流量の解析値 (Model1) と実験値の比較

図-12 に漏水流量の解析値 (Model1) と実験値 (Case1) の比較を示す。堤内からの漏水現象が生じる範囲では解析値と実験値で近い値をとる。よって、この範囲はダルシー則が適用できると考えられる。また、2倍程度の差が見られる理由の一つとして、行き止まり境界条件の差異が挙げられる。解析では非排水条件であるのに対し、実験ではアクリル板が設置されている。そのため、実験では土粒子とアクリル板の接触面に間隙が生まれ、漏水しやすい状態であったと考えられる。今後、行き止まり境界面を土粒子に置き換えた実験を実施し検証する必要がある。一方、噴砂発生以降では1オーダー程度大きく乖離する。これは、Model1のように試料の透水係数通りのモデルの場合、土粒子の動きを伴う漏水あるいは噴砂現象を再現できないことを意味する。つまり、噴砂発生以降はダルシー則で算出される値よりも大きな流速となっていることに注意しなければならない。

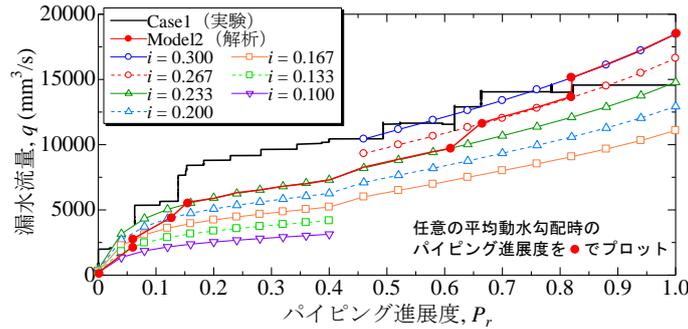
図-13 漏水流量の解析値 (Model2) と実験値の比較

図-13 に漏水流量の解析値 (Model2) と実験値 (Case1) の比較を示す。まず、解析結果を見る。傾向として、パイピング進展度が大きくなるほど、また平均動水勾配が大き

くなるほど、漏水流量は増加していることが読み取れる。同図の赤プロットは実験より得られた任意の平均動水勾配時のパイピング進展度をもとに入力したものである。この赤プロットは実験値（同図の黒線）と概ね近い値となった。ただし、パイピング進展度 0.2~0.4 の範囲では 1.5 倍程度、解析値が小さい。これは、実験では堤内地で複数の噴砂孔が発現し、水みちが一つではなかったことに起因すると考えられる。本モデルでは噴砂孔およびパイピング孔は一つに限定したが、複数ある場合も実施する必要がある。

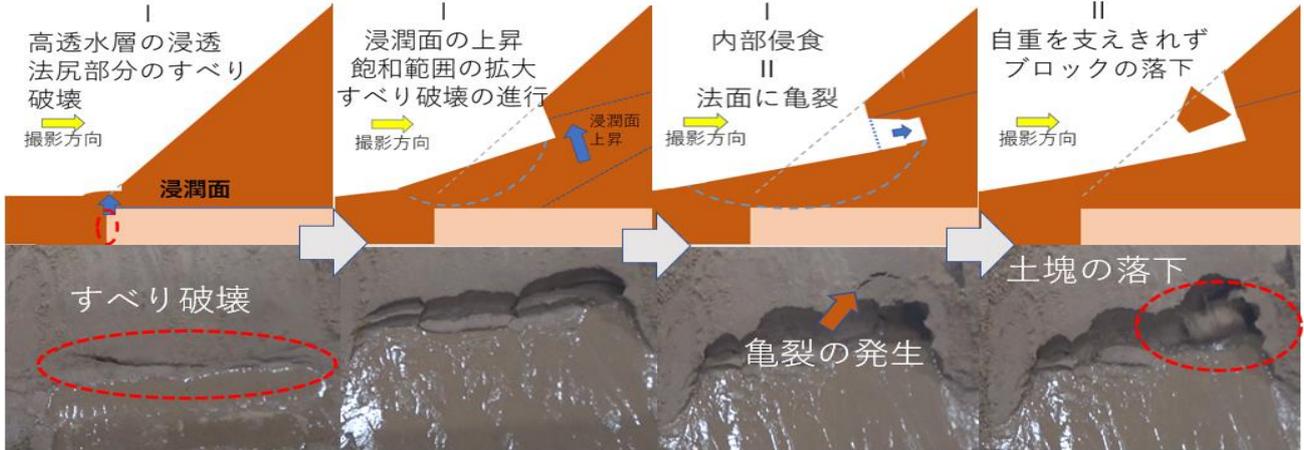
図-5 実験内でみられた堤防の変状(図-1 赤枠)

実験内で確認された堤防の変状プロセスを図-5に示す。本実験では浸潤面と堤防の変状は、(I)浸潤面より下部の小規模すべり破壊モード、(II)浸潤面より上部の大規模ブロック破壊モードの2種類に大別できた。

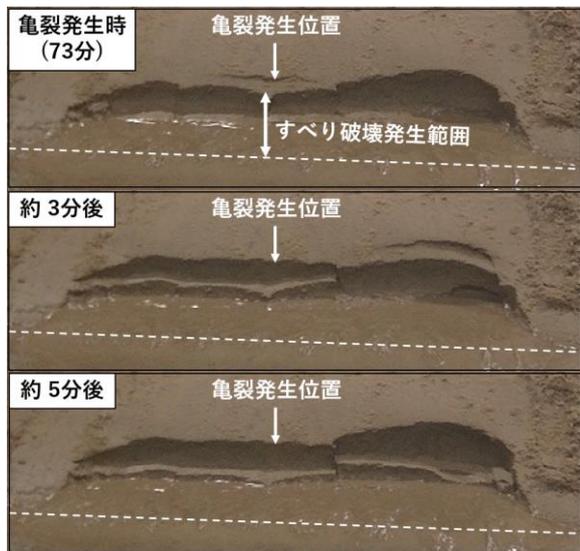
図-6 すべり破壊の変状の様子 (写真の亀裂発生は設定水位に達してから約73分後)

図-5(I)のすべり破壊はいずれも堤体が飽和することで発生するため、変状の範囲は浸潤面よりも下の範囲で生じる。図-6に設定水位に達してから約73分後に発生した

すべり破壊の様子を示す。亀裂発生位置は基盤から約 16 cm の高さであり、73 分後の浸潤線の位置よりも、すべり破壊が生じた位置の方が低い (図-7)。

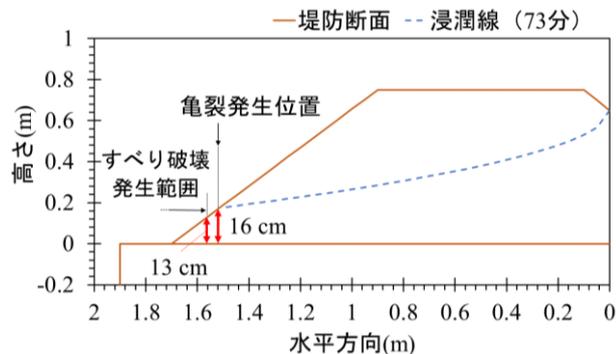
図-7 73分時点の浸潤線位置<sup>5)</sup>とすべり破壊発生位置の比較

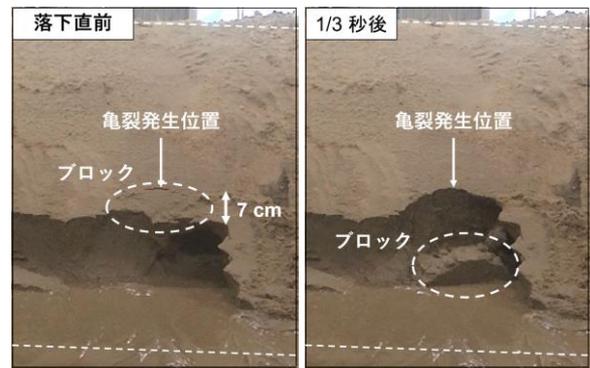
図-8 ブロック破壊の変状の様子 (設定水位に達してから約 148 分後)

図-5 (I)の川裏側法尻付近でのすべり破壊が進行していく中で、浸潤面が川裏側法面から離れたあとも浸潤面下部においてすべり破壊が拡大していく。浸潤面上部では堤体が不飽和状態になり土粒子間力が生じる。そのことでより強固な状態になり不飽和の堤体上部がひさし状に残る形になる。浸潤面下部の内部侵食が進行していくとともに土塊は大きくなる。その後、自重を支えきれなくなった時に、法面に亀裂が入り土塊がブロック状で落下する現象が生じる。ブロック破壊が発生した後は浸潤面下部での内部侵食と浸潤面上部でのブロック破壊が繰り返して生じる。図-8 に設定水位に達してから約 148 分後に生じたブロック破壊の様子を示す。亀裂発生位置は基盤から約 37 cm の高さであり、148 分後の浸潤線の位置よりも、ブロックの位置の方が高い (図-9)。

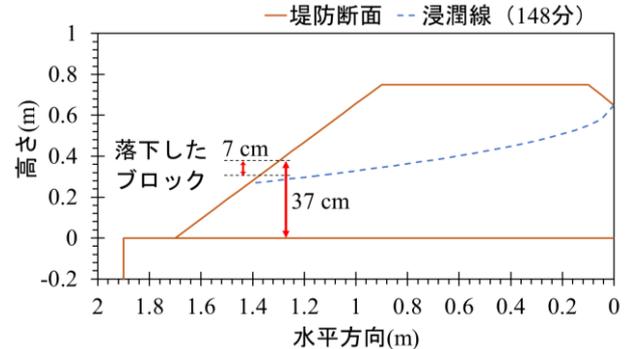
図-9 浸潤線位置<sup>5)</sup>とすべり破壊発生位置の比較

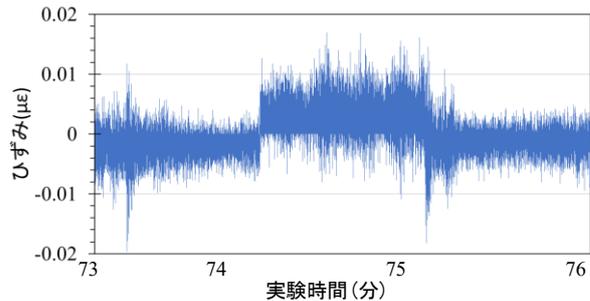
図-10 すべり破壊時のひずみ検知結果

(I)のすべり破壊モードが発生している時間帯に観測された光ファイバのひずみ (0.01 秒間隔) を図-10 に示す。

ひずみは $\pm 0.02 \mu\epsilon$ 程度の範囲であった。すべり破壊発生時に明確なひずみの変化は見られなかったことから、(I)すべり破壊においてひずみによる検知は難しいと判断した。これは、図-6, 7 に示すように、すべり破壊は約 5 分間で堤体材料が約 16 cm 移動する緩やかな変化であり、

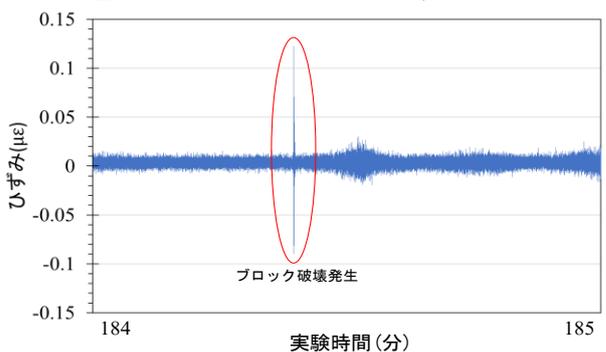
図-11 ブロック破壊時のひずみ検知結果

次に、(II)のブロック破壊が発生した時点を含む 1 分間に観測された光ファイバのひずみ (2.5 ミリ秒間隔) を図-11 に示す。すべり破壊発生時のひずみは±0.02 με程度であったが、(II)ブロック破壊発生時は一部のブロック破壊において±0.03~0.1 με程度のひずみが発生し、図-14, 15 に示すように明確に変化が生じている。これより、変状箇所から 1 m 規模の堤防においては光ファイバにより(II)の変状が検知できると判断した。これは、図-8, 9 に示すように 1/3 秒間で堤体 (ブロック) が約 37 cm 程度落下することで、衝突力による振動が堤防下部を経由し、堤体にも伝播したためだと考えられる。

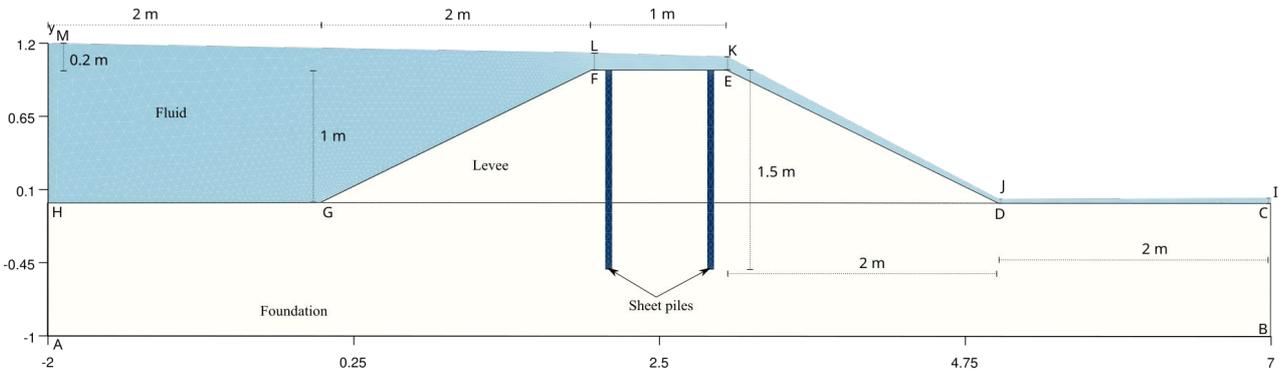
図1 堤防と越流水の初期形状（有限要素モデル）

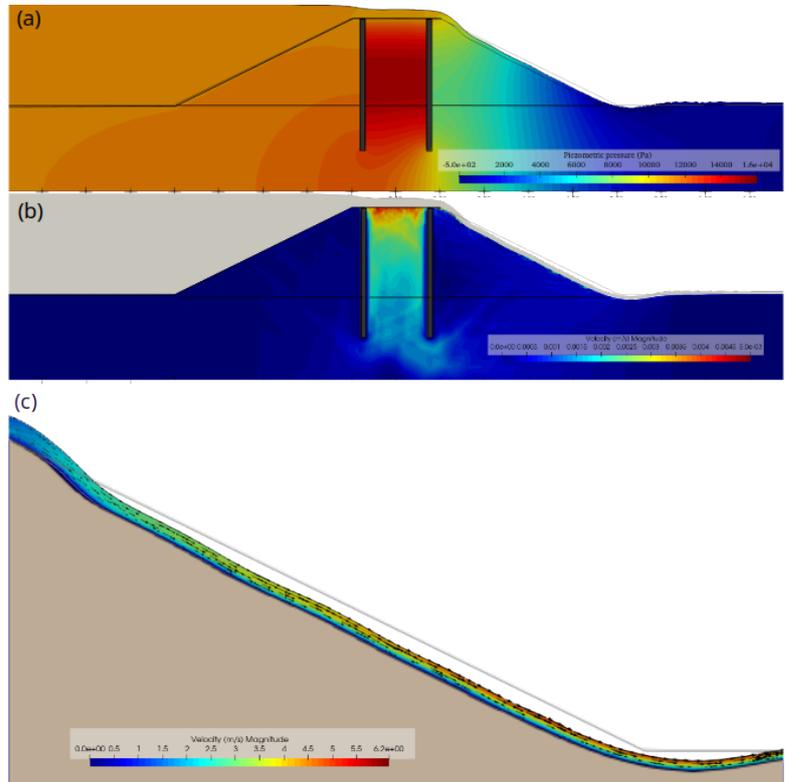
図2 数値解析結果（圧力と流速の分布）

図2は侵食計算の経過を示しており、同図(a)及び(b)には、それぞれ（越流水の流れがほぼ定常になったときの）ピエゾ圧と堤体内の浸透流速の大きさを示した。堤体上の水の流れだけでなく、堤体内の浸透流も同時に計算できていることは明らかであり、越流水の水面形も移動メッシュを通して、首尾よく計算することができる。図2(c)は上記の状態から堤防の裏法面の侵食計算を行ったものである。この侵食計算は、侵食速度( $E = \alpha_e(\tau - \tau_c)^{p_e}$ )を用い、この速度に応じて法面を下方に（正確には斜面直交方向に）移動することで侵食を表現するものである。図2(c)からわかるように、法肩と法尻において堤体侵食が比較的早く進む様子が見取れる。この侵食計算ではリメッシュ（新しいメッシュの作成とそれに伴う変数の補充）を繰り返す必要があり、簡単ではない。今後は、さらに計算の安定性を向上することの他、計算の効率化を追求する予定である。

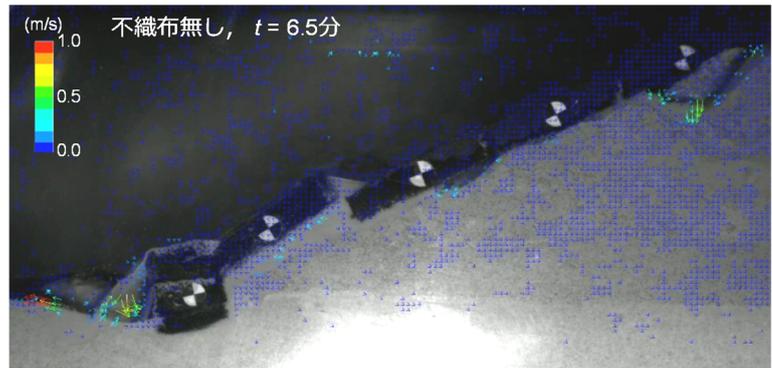
図-7 コンクリートブロックがアップリフトしたときの流速ベクトル分布

ブロックがアップリフトした時間帯での流速ベクトル分布を示している。コンクリートブロック背面が濁水のため濃度が少ないことで PIV 解析の精度は高くないが、アップリフトが発生したコンクリートブロック背面には上向きの流れが発生していることがわかる。また、裏法尻付近でも速い流速が確認でき、これによって堤防天端付近の堤体の侵食範囲は拡大したと考えられる。さらに時間が進行した  $t = 8.0$  分では、不織布有りのケースでは最下段のコンクリートブロックの堤内地側への滑动に伴い、その上部のコンクリートブロックも

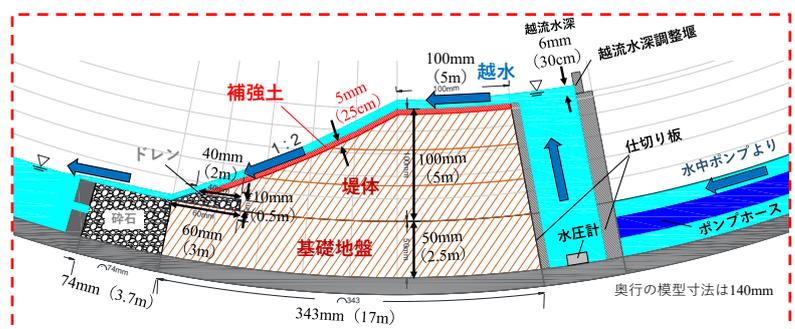
図-2 堤防模型断面（数字：模型寸法，（）内実規模換算値）

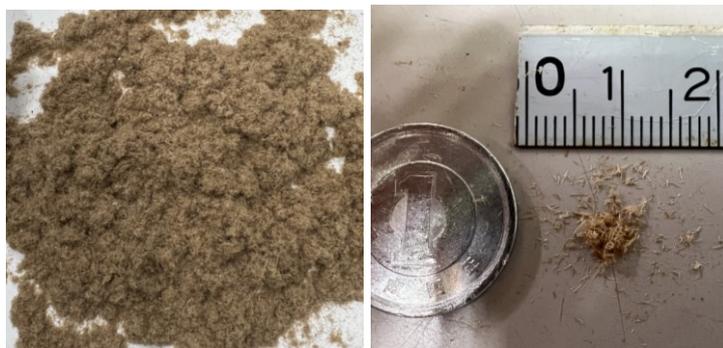
図-3 長さ 0.3-1.0mm に切断した短繊維材（麻繊維）

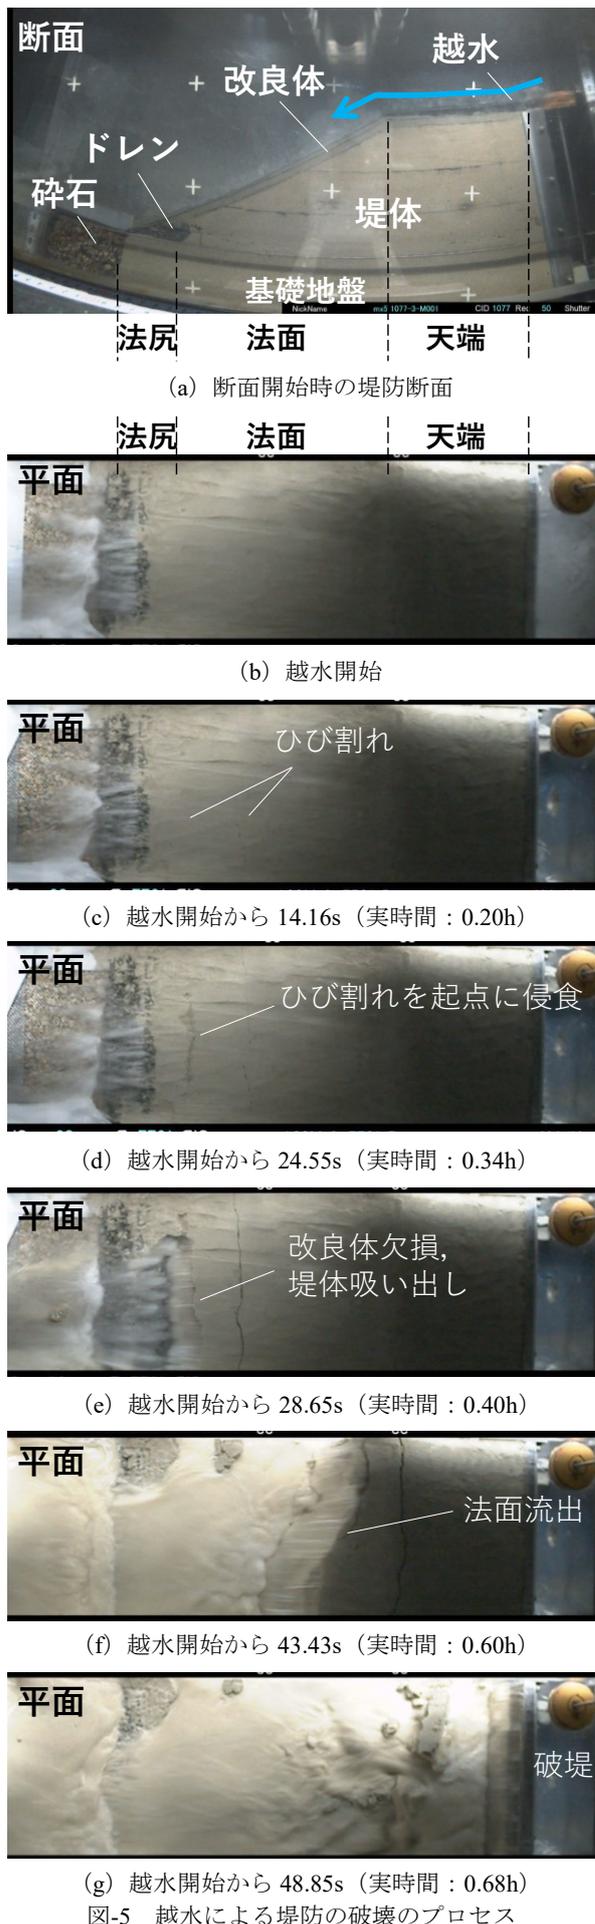
図-5 越水による堤防の破壊のプロセス

越水による堤防の破壊の様子を各実験で観察した。代表的な結果として Case②の破堤の様子を図-5に示す。越水開始から約 0.20 時間で補強土にひび割れが発生し (図-(c))、越水開始から約 0.34 時間後に法尻付近のひび割れ箇所を起点に補強土の侵食が始まった (図-(d))。越水開始から約 0.40 時間後、法尻付近の補強土の一部が欠損し、堤体材料が吸い出された (図-(e))。その後、吸出しによる破壊が法肩方向へ進行し、越水開始から 0.60 時間後、法面全体が流出し (図-(f))、越水開始から 0.68 時間で破堤した (図-(g))。その他の破堤した Case も概ねこのような破壊の様子であった。ただし、補強土を設けない Case (blank) や強度が著しく低い Case①, ⑩では、越水が開始後、法尻付近の補強土から急速に侵食され、補強土にひび割れが発生することなく急激に破壊が進行し破堤に至った。また、短繊維材を添加した Case⑪では、3 時間以内に破堤したが、ひび割れが発生することがなかったため、上述したようなひび割れを起点とした侵食からの破壊の進行ではなく、法尻から順に破壊が進行した。Case④~⑨, ⑫は越水を 3 時間続けても破堤しなかった。ただし、実験後に補強土表面を観察したところ、ほとんどの Case で侵食跡やひび割れが観察された。

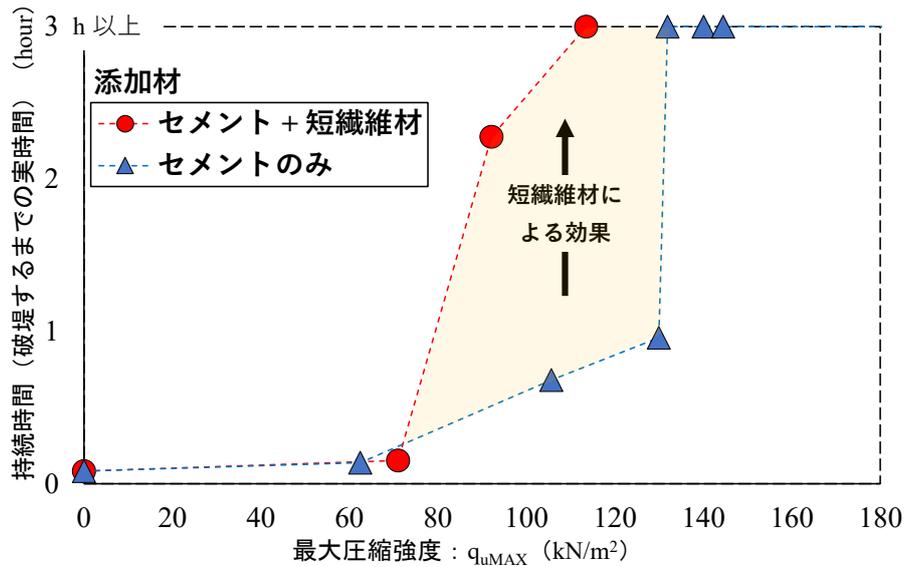
図-6 補強土の強さと堤防の持続時間の関係

各 Case の破堤するまでの実時間は表-1 に示している。また越水に対して 3 時間以上持続し破堤しなかった Case に関しては、実験後の補強土表面の観察結果も同表に示している。補強土の強さと堤防の持続時間の関係を図-6に示す。ここで、補強土の強さとは表-1 の最大圧縮強度： $q_{uMAX}$  の平均値である。堤防の持続時間とは越水を開始してから破堤するまでの実時間である。セメントのみ添加した補強土の結果を見る (△印)。補強土の強さが  $60\text{kN/m}^2$  程度までは、補強土の効果はない。強度が  $60\text{kN/m}^2$  を超えると徐々に補強土の効果が見え、持続時間が増加している。強度が  $130\text{kN/m}^2$  を超えると、効果が急増し、3 時間以上の持続となっている。このことからこの実験では、強度  $130\text{kN/m}^2$  程度以上が越水に対する必要強度である。次にセメントと短繊維材を添加した補強土の結果を見る (○印)。補強土の強さが  $70\text{kN/m}^2$  程度までは、補強土の効果はない。これはセメントのみ添加した補強土の場合と同じである。しかし、短繊維材を添加した場合は、強度が  $90\text{kN/m}^2$  程度では効果が急増しており、強度が  $115\text{kN/m}^2$  を超えると、3 時間以上の持続となっている。このことから短繊維材の効果がわかり、セメントのみの場合より粘り強くなっていることが確認された (図-6 中の囲まれた領域)。このメカニズムとしては、セメントが固化する際に短繊維材が土粒子と固結することによって、越水などの外力に対するひび割れの発生を抑制し、ひび割れ箇所を起点とした侵食を抑制したためだと考えられる。

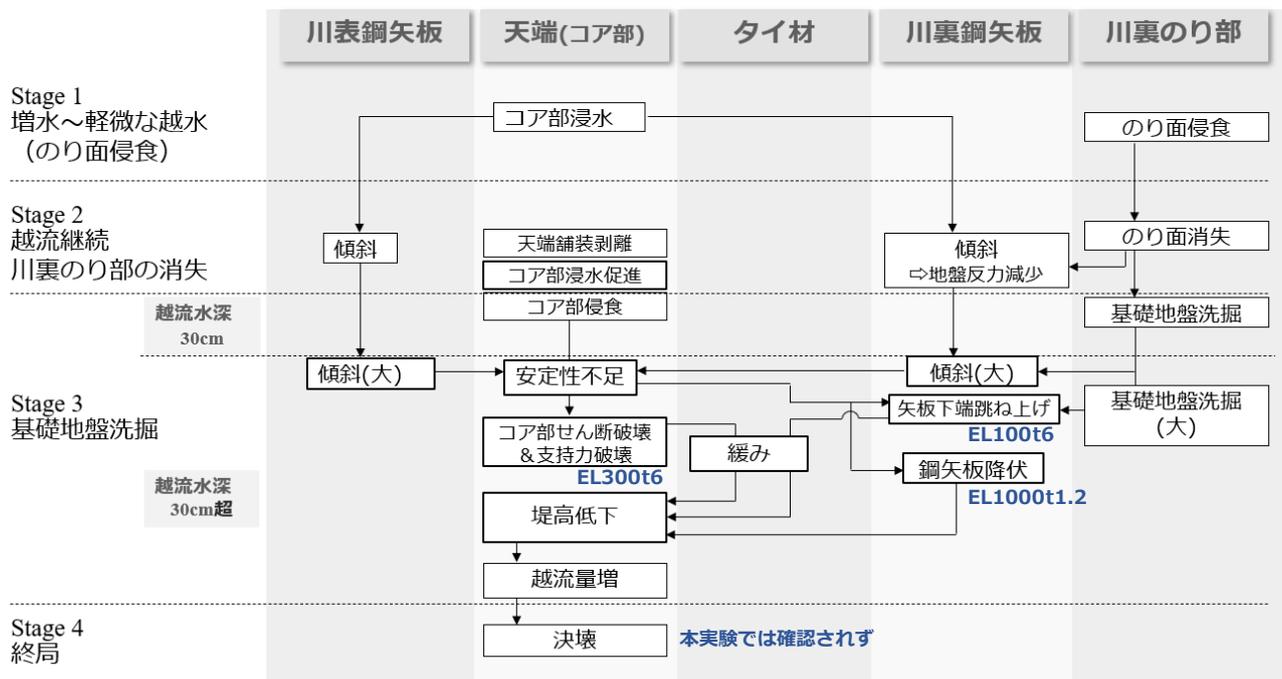
図 4 変状連鎖図

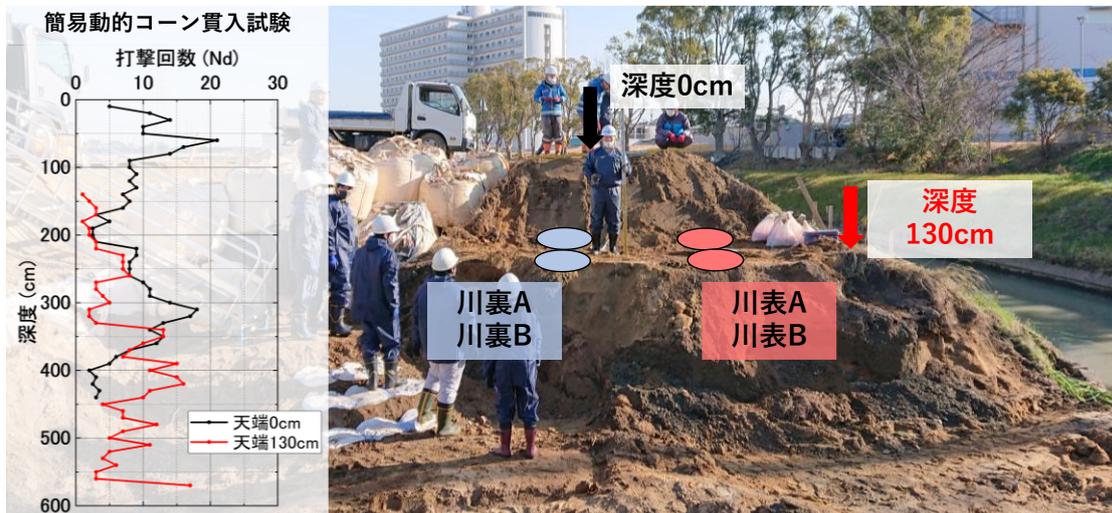
写真1. 半場川堤防開削断面

また，開削断面において，簡易動的コーン貫入試験も実施した。写真1に，天端中央部（黒線）と川表側法面（赤線）の2カ所の実施地点を示した。川表法面は天端から深度130cmの位置から貫入した。写真1内には地盤深度とNd値の関係も示した。黒線で示す天端からの貫入試験では，深度0~100cmにかけてNd=10~20回であったが，100~300cmにかけてNd=7, 8付近に減少した。その後は，300cmあたりでNd=20付近まで増加した後，深度に伴い徐々にNd値は減少した。所々Nd値が突出した部分は礫当たりの可能性も考えられる。赤線で示す川表法面で実施した貫入試験結果では，天端からの深度200cmあたりまではNd=3以下であるが，250cmあたりでNd=10まで上昇した後300cmにかけてNd=4以下に減少。その後350cm以深はNd=5~15付近を示す。この2つを比較すると，堤体がある深さ250cm付近までは同じ傾向であるが，それ以深の基礎地盤では異なる傾向を示した。

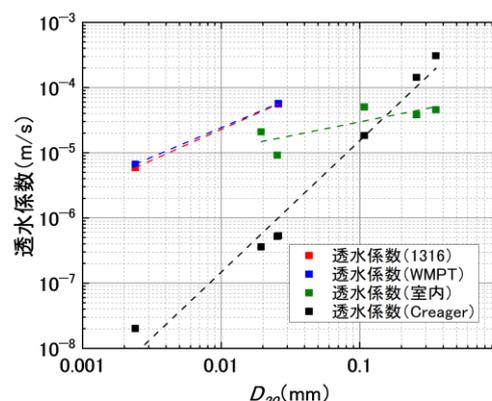
図 8. 透水試験結果の比較

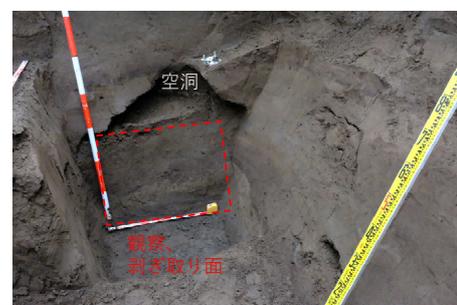
図-2 空洞と観察、剥ぎ取り面

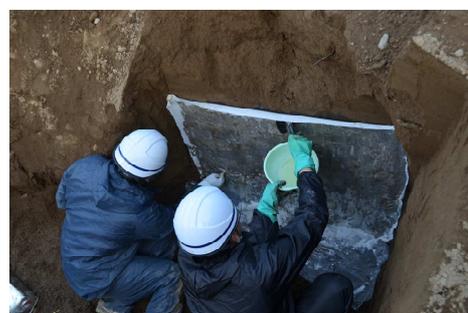
図-3 剥ぎ取り実施状況

- ①露頭をねじり鎌で出来るだけ平滑に整形する。
- ②剥ぎ取る面に、水を噴霧して湿らせる。
- ③接着剤（トマック NS-10）を剥ぎ取り面に投げつけるように塗布する。  
接着剤の塗布の際には、接着剤の飛散防止のために、塗布する下層など周辺にビニールシートを敷く。
- ④接着剤を塗布した面に、寒冷紗を貼り付ける。
- ⑤寒冷紗の上から、補強のために接着剤を上塗りする。
- ⑥翌日まで乾燥させる。
- ⑦露頭から試料をはがす。
- ⑧試料表面に付着した土を水で洗い流し、乾燥させる。

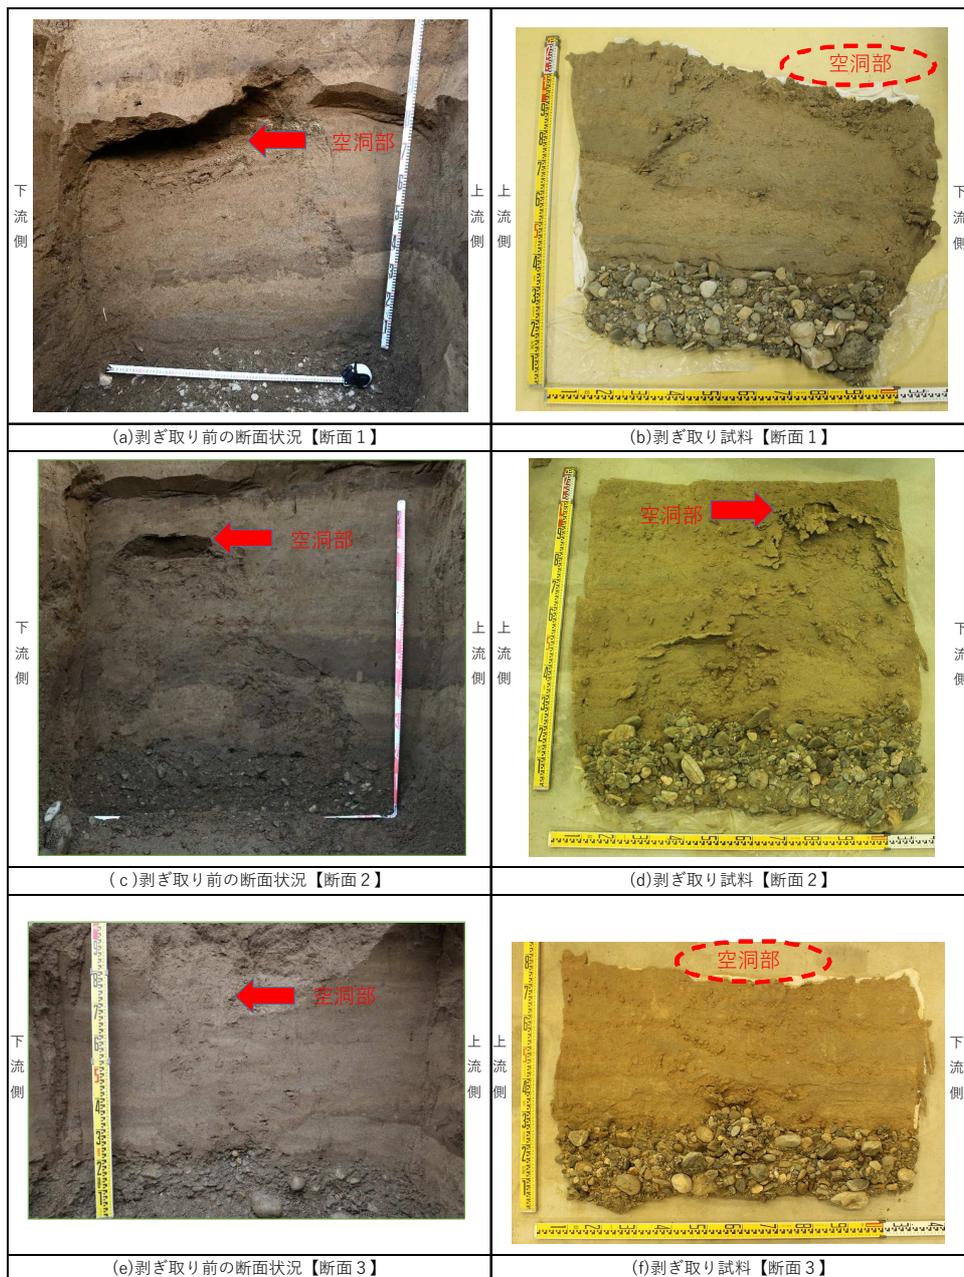
図-4 剥ぎ取り前の断面状況と剥ぎ取り試料

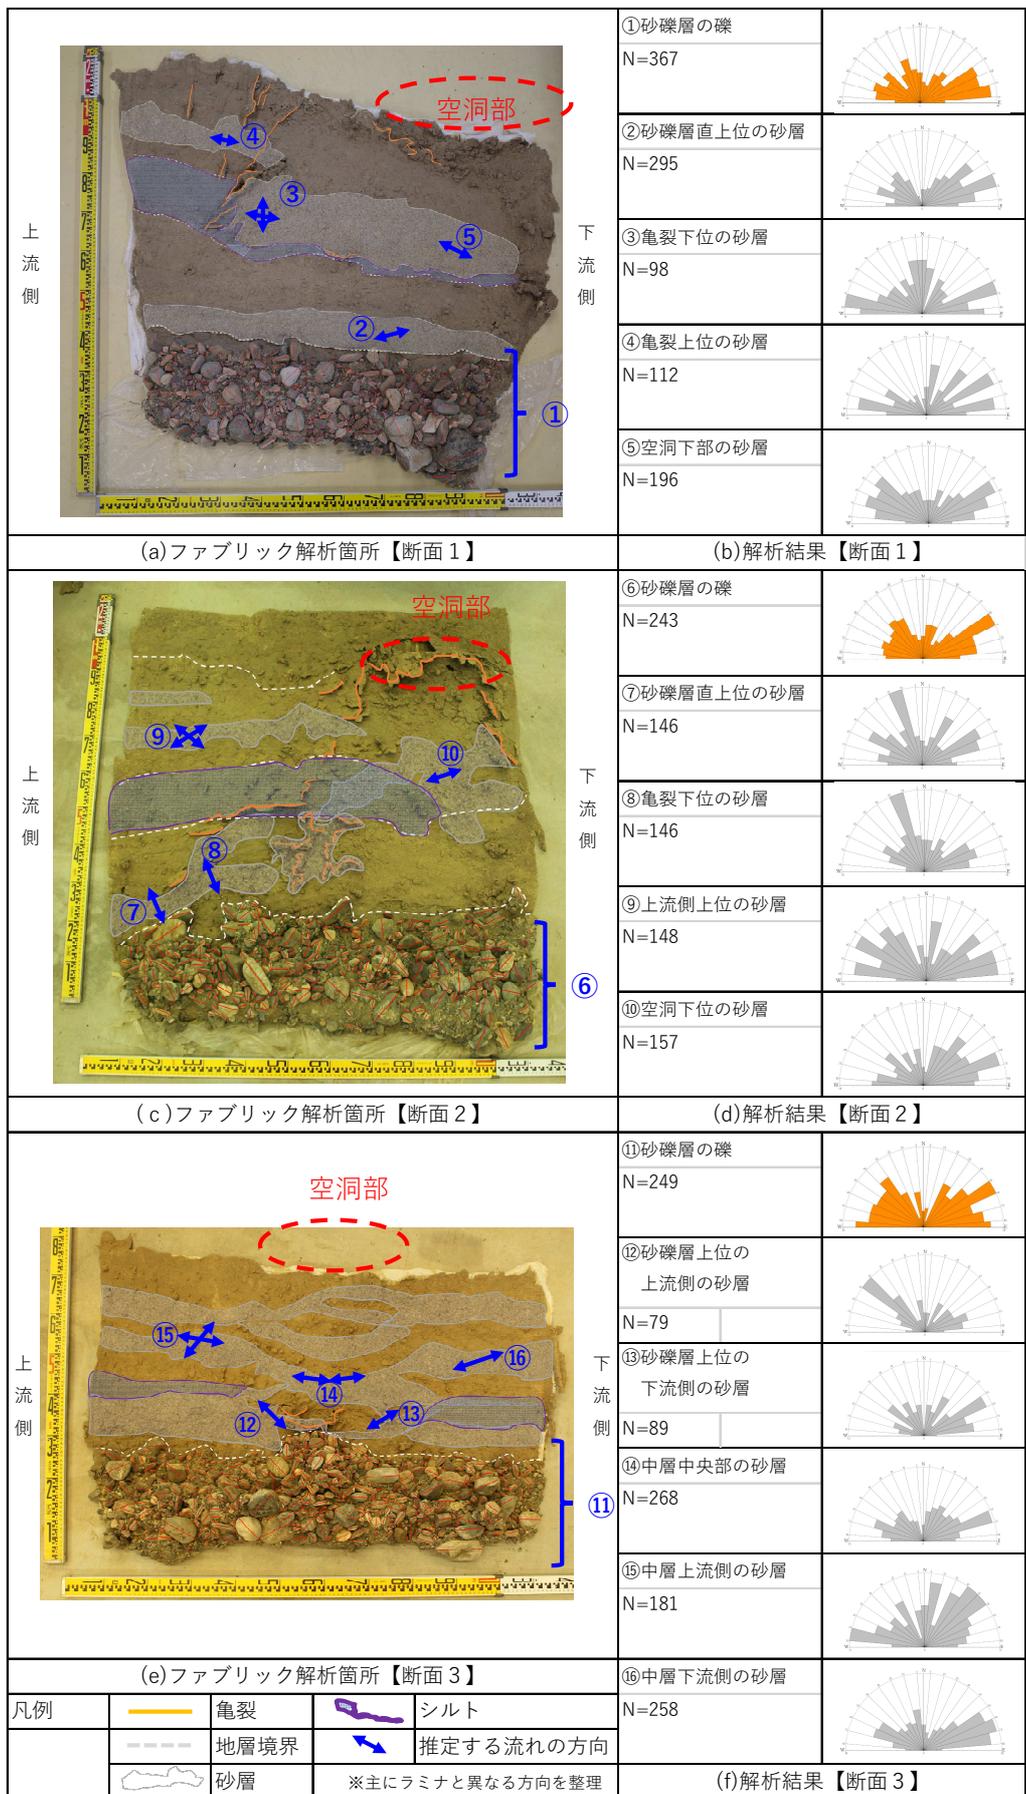
図-5 剥ぎ取り試料のファブリック解析結果

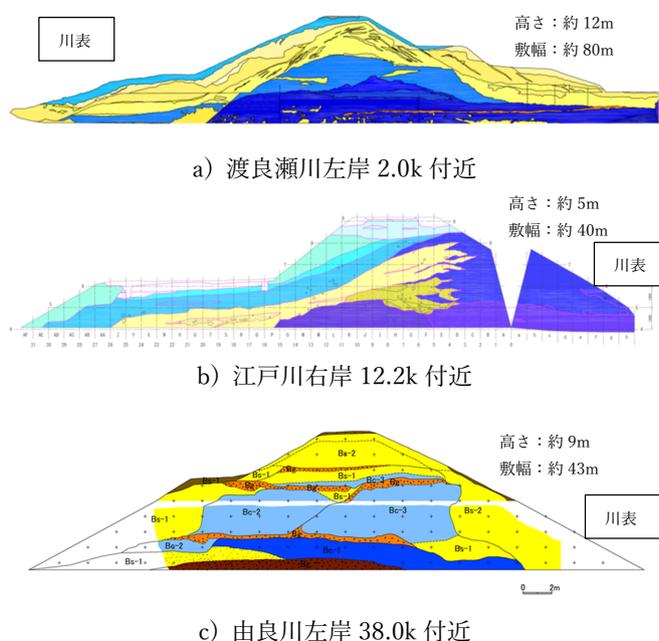
図-1 解析に用いた断面

今回の研究に用いた開削調査断面は、図-1に示す、a)渡良瀬川左岸 2.0k 付近、b)江戸川右岸 12.2k 付近、c)由良川左岸 38.0k 付近の3断面とした。図-1に示す断面図では砂質土を黄色系、粘性土を青色系、礫質土を橙色系で示した。浸透流解析に用いた透水係数  $k$  は、現地調査による試験値が存在する場合は試験値を採用し、試験値が存在しない場合は手引きを参考に一般値を採用した。比貯留係数  $S_s$  や不飽和浸透特性 SWCC は手引きに示す一般値を採用した。降雨量と外水位については、開削断面の近傍にて浸透に関する安全性照査の際に設定された設計外力を用いた。初期水位は手引きに準じ堤内地盤高-0.5mを与えた。メッシュの厚さは渡良瀬川、江戸川については0.25mを基本とし、基礎地盤の粘性土など浸潤線にあまり影響しない部分は0.5～1mなど粗いメッシュとした。由良川についてはメッシュの厚さを0.1mとした。

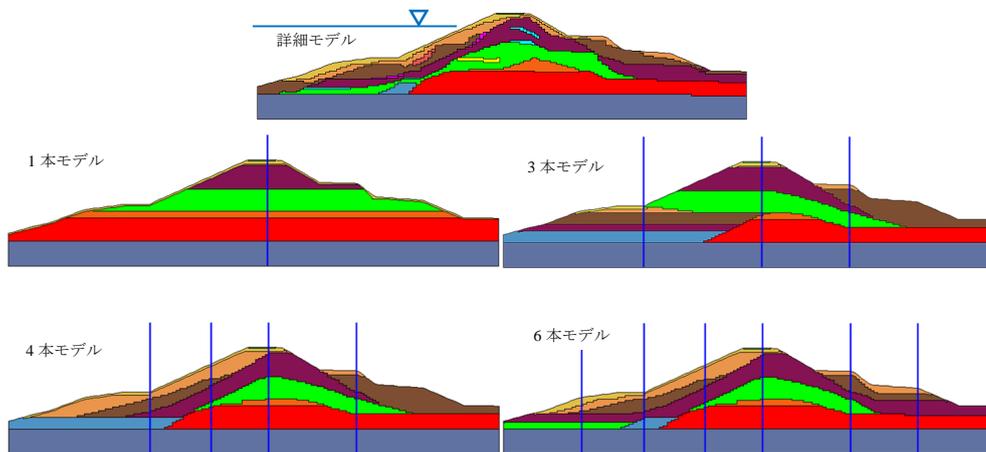
図-3 解析モデル断面（渡良瀬川）

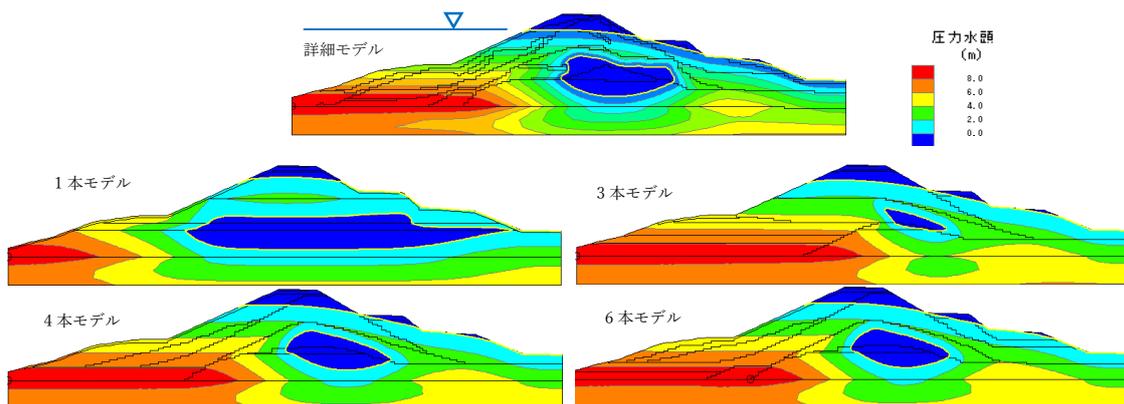
図-4 圧力水頭分布図および浸潤線（HWL終了時、渡良瀬川）

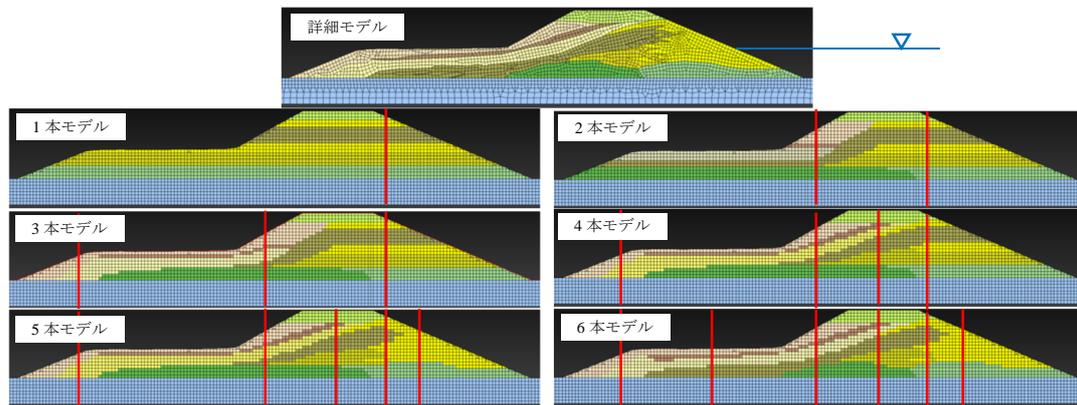
図-5 解析モデル断面 (江戸川)

図-5には詳細モデルとボーリング1本~6本のモデル断面を示し、図-6には定数と外力条件を示した。図-7にはHWL終了時（ $t=321.7h$ ）の圧力水頭分布図を示した。図-7に示すように1本~6本モデルはいずれも詳細モデルと類似する傾向の圧力水頭分布が得られた。浸潤線についてはHWL終了時には堤体表層部が飽和し浸潤線が地表部に存在する結果となったため、ボーリング本数の違いによる顕著な変化は認められなかった。

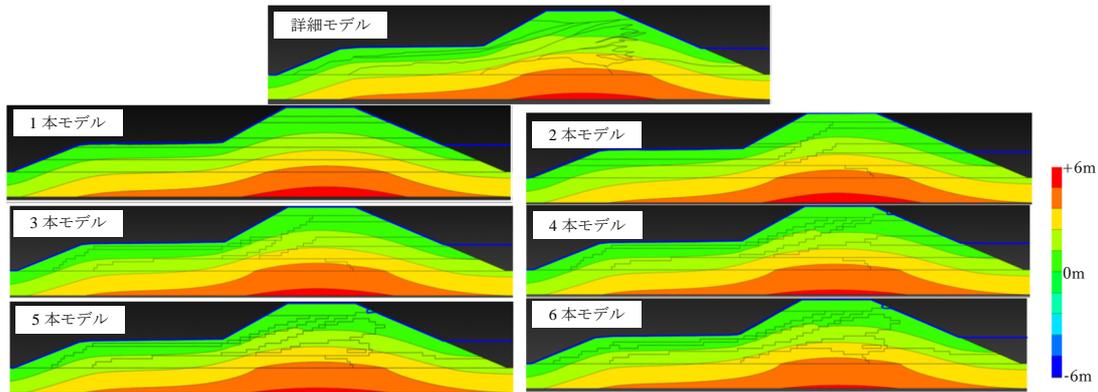
図-7 圧力水頭分布図 (HWL終了時、江戸川)

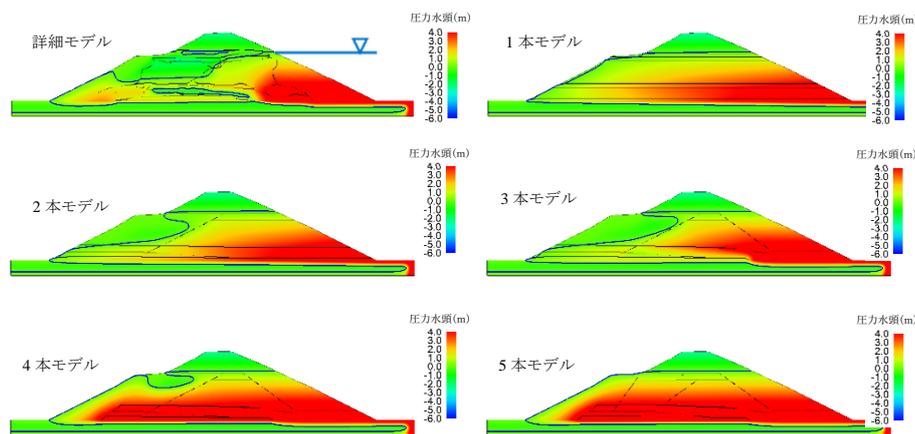
図-10 圧力水頭分布図および浸潤線 (HWL 終了時、由良川)

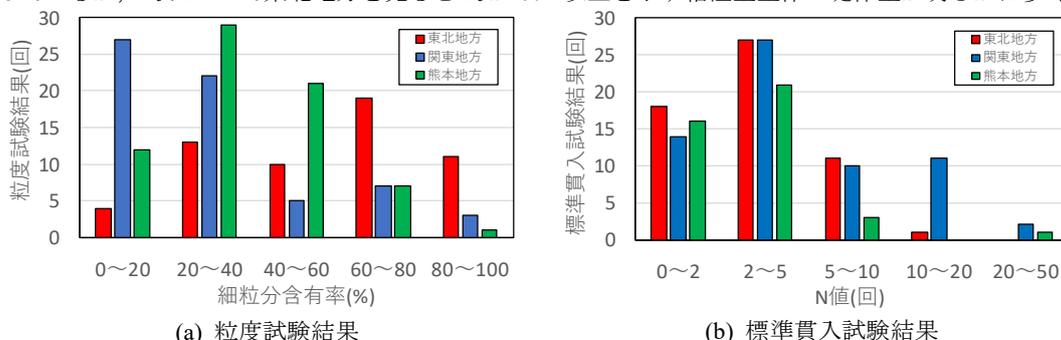
図-1 細粒分含有率 $F_c$ とN値の頻度分布

本研究で分析対象とした細粒分含有率 $F_c$ とN値の頻度分布を図-1に示す。 $F_c$ は細粒分の少ない堤体から細粒分を多く含む堤体まで多岐に渡っている。一方、N値については、ほとんどが5回未満と小さな値を示している。それぞれ地域別に示しているが、 $F_c$ について東北地方を見ると $F_c$ が60%以上を示す粘性土主体の堤体土が明らかに多く見られるの
