# 第11回 河川堤防技術シンポジウム

## 論文集

公益社団法人 土木学会  
地盤工学委員会 堤防研究小委員会

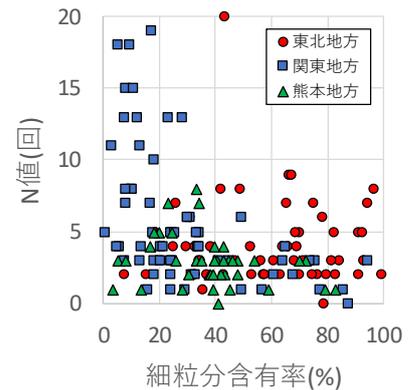
図-2  $F_c$  と N 値の関係

細粒分含有率  $F_c$  と N 値の関係を図-2 に示す。熊本地方では N 値が入りできない箇所があったが、これらデータは用いず  $F_c$  と N 値の両データのある 41 個を対象とした。なお、東北地方太平洋沖地震では全てのデータを対象として整理している。また、N 値 20 回を超えるデータは玉石・礫混入等による特異値であるため除外して整理した。関東地方では  $F_c$  が 20%未滿のデータでは砂質土主体で N 値は高い傾向にあり、一方で東北地方では  $F_c$  が大きいことに起因して N 値は低い傾向にある。

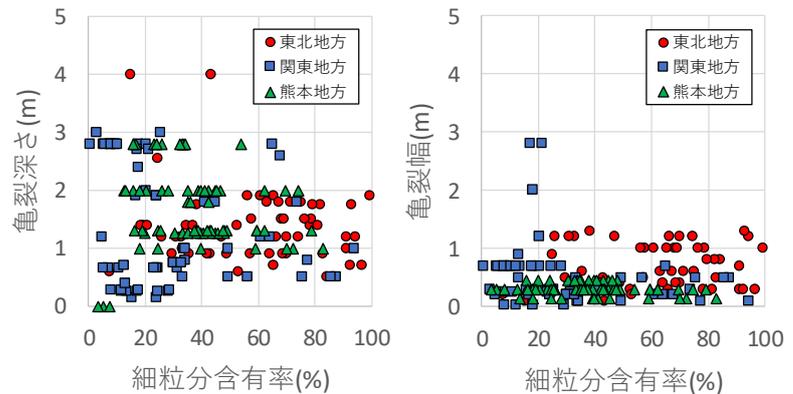
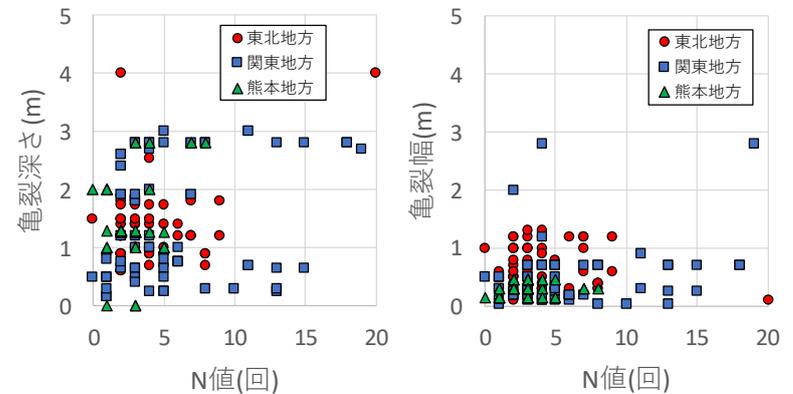
(a) 細粒分含有率と亀裂の関係

(b) N 値と亀裂の関係

図-3 堤体土質性状と亀裂の関係

図-3 に  $F_c$  及び N 値と堤体亀裂の関係を示す。図-3(a)の  $F_c$  と亀裂深さの関係について、バラツキは大きいものの総じて  $F_c$  が大きくなるにつれて発生する亀裂深さは浅くなる傾向にある。東北地方では  $F_c$  が大きい堤体が多く見られるが、これらの亀裂深さは深くとも 2m 未滿となっているのに対し、関東地方・熊本地方の  $F_c$  が 40%未滿の地点では深さ 3m 程度の亀裂が多く見られる。一方で亀裂幅については、 $F_c$  との相関はほとんど見られない結果となった。次に、図-3(b)の N 値と堤体亀裂の関係について、N 値が高ければ亀裂は生じにくいことが容易に想像されるが、結果としてバラツキが非常に大きく N 値と亀裂の相関性は認められなかった。亀裂発生には地震動の強さや液状化層の条件など、様々な要因が複雑に絡み合っているため、容易には評価できなかったと考える。

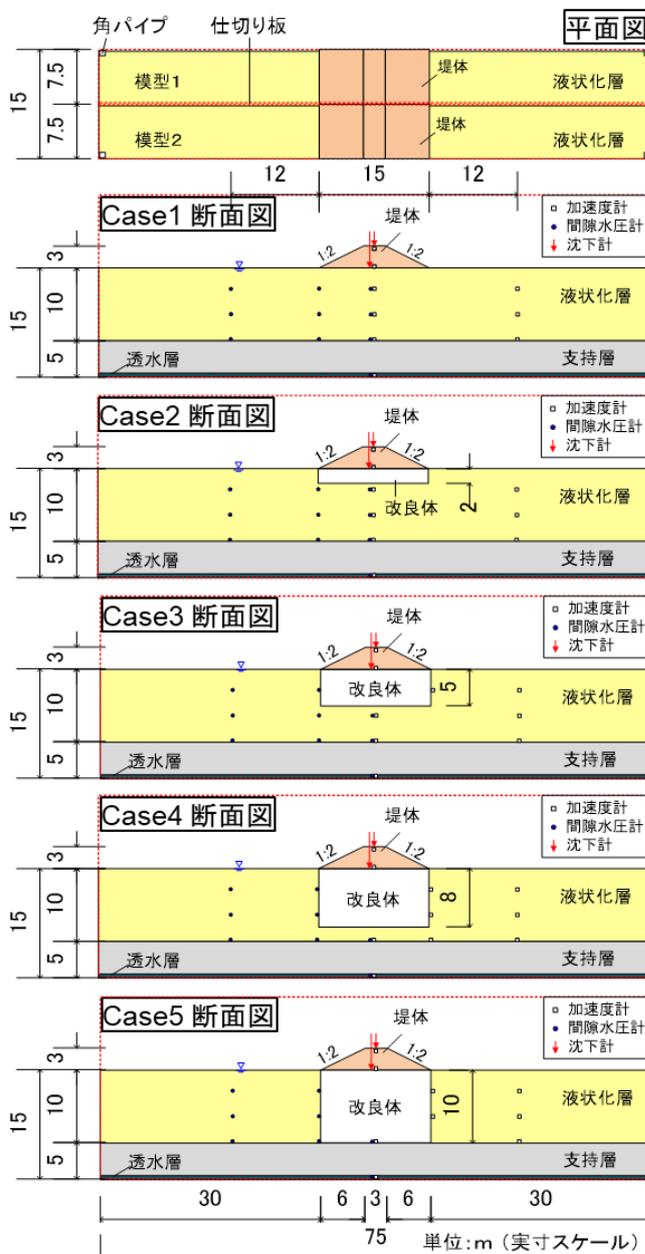
図-1 遠心模型実験概要図（実寸スケール）

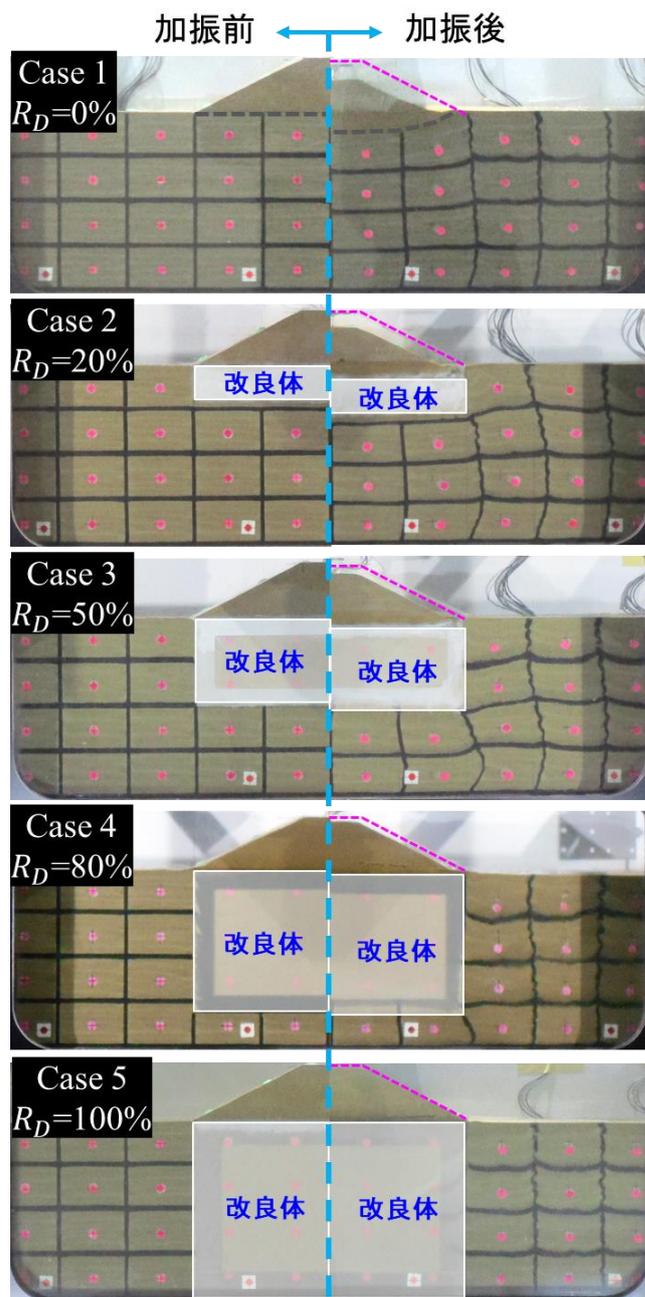
図-3 各ケースにおける加振前後の模型地盤の形状の比較（左：加振前、右：加振後、 $R_D$ ：無対策時に対する固化改良層厚比）

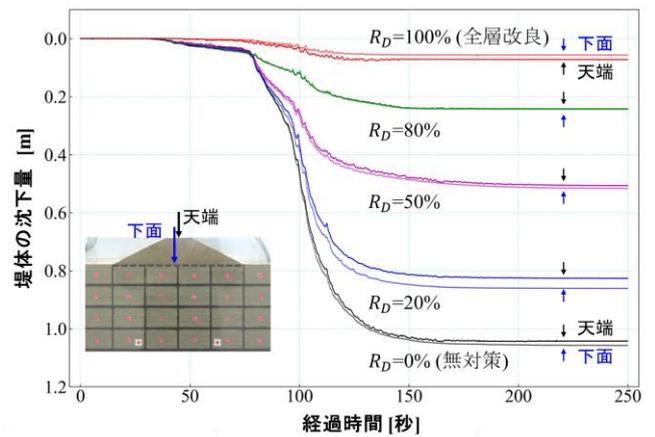
図-4 堤体天端の沈下量時刻歴

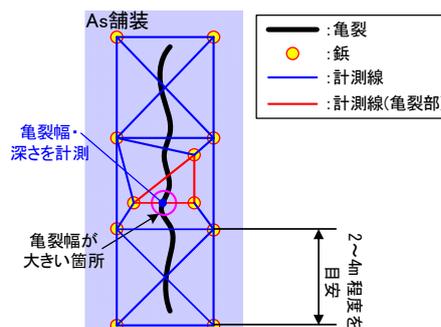
図-1 亀裂の計測環境概要図<sup>1)</sup>

堤防天端アスファルト舗装部に生じた亀裂の計測は、一級河川 A 川の直轄堤防で縦断亀裂と亀甲状ひび割れを対象に、2021 年度では 17 箇所、2022 年度では 28 箇所、2023 年度では 34 箇所で行った。亀裂の計測環境については、図-1 に示すように亀裂周辺に 2~4m ピッチを目安に鋸を設置し、その鋸間距離をエスロンテープ、SfM 解析にて計測した。各計測手法及び検討フローを図-2 に示す。SfM 解析による変状計測では、現地にて鋸上に標点となるマーカーを設置し、デジタルカメラを用いて写真のラップ率が 70%以上となるように撮影し、撮影した画像と RTK-GNSS にて計測した鋸の座標データを用いて、SfM 解析を行い、ソフト上で鋸間距離を計測した。また、今回の精度向上策として、図-3 に示すとおり、亀裂延長方向に対して鋸間距離が長い箇所について、撮影写真内の特徴点が増えるよう、1.0m~1.5m 程度の間隔でマーカーを追加設置し、画像解析の精度向上を図った。

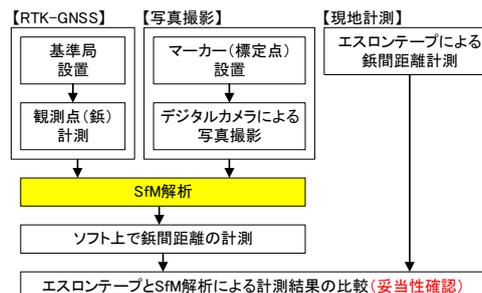
図-2 変状の計測方法と検討フロー<sup>1)</sup>

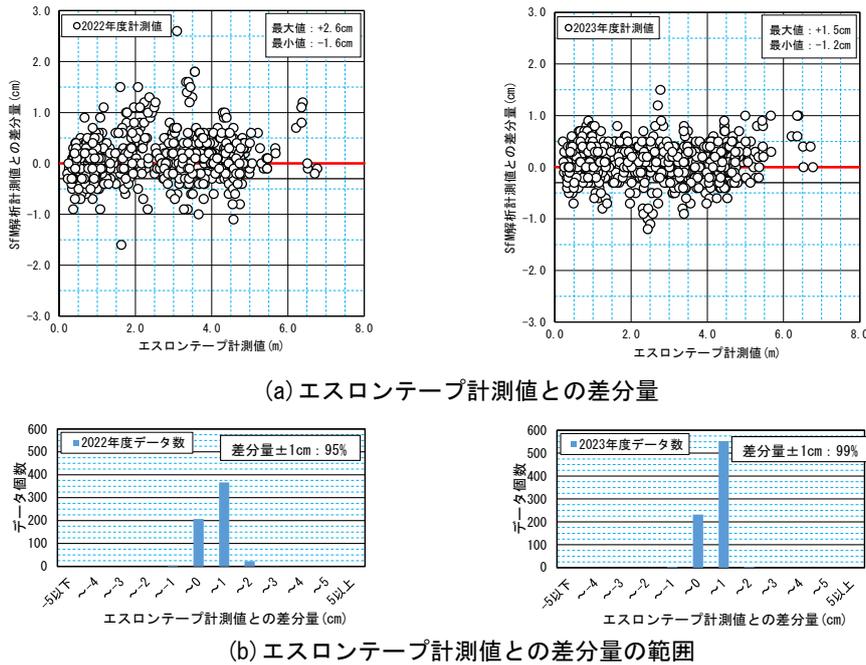
図-4 鉸間距離のエスロンテープ計測値と SfM 解析による計測値との比較

比較結果を図-4に示す。2022年度ではエスロンテープ計測値と SfM 解析計測値の差分量が最大±3cm 程度であったのに対し、2023年度では最大±1.5cm 程度であった。また、2023年度の差分量は2022年度と比較してばらつきも少なく、±1cm 以内となったデータ数の比率が95%から99%と高い精度で計測することができている。

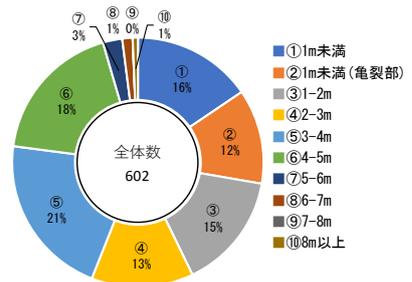
図-5 計測全体数に対する鉸間距離別の割合

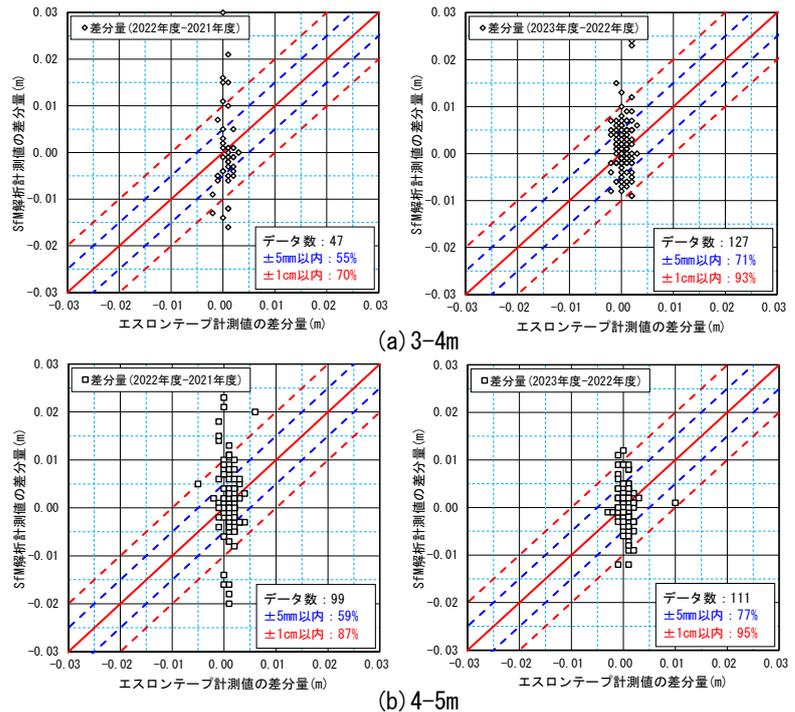
図-6 鉸間距離別の計測値の差分量

鉸間距離別に整理した2021年度から2023年度の計測値において、鉸間距離「3-4m」に対するエスロンテープ計測値と SfM 解析計測値の差分量を図-6(a)に、鉸間距離「4-5m」に対するエスロンテープ計測値と SfM 解析計測値の差分量を図-6(b)に示す。ここで、図中の赤色の実線はエスロンテープ計測値と SfM 解析計測値の差分量が同値であることを、青色の破線はその差分量が±5mmであることを、赤色の破線はその差分量が±1cmであることを示す。図-6に示すとおり、2022年度と2021年度の計測値の差分量では±5mm以内のデータ数が鉸間距離「3-4m」の場合で55%、「4-5m」の場合で59%と計測精度が低かった。しかしながら、精度向上策を実施した2023年度と

2022年度の計測値の差分量ではばらつきが小さくなり、 $\pm 5\text{mm}$  以内のデータ数が鉸間距離「3-4m」の場合で71%、「4-5m」の場合で77%と計測精度が大幅に向上した。

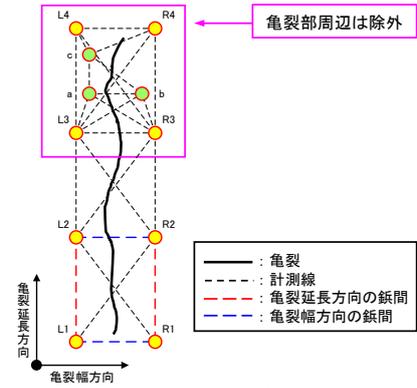
図-7 計測方向選定イメージ図

亀裂延長方向に追加設置したマーカーによる計測精度向上効果についてより詳細に把握するため、計測箇所を計測方向別に「亀裂延長方向」と「亀裂幅方向」に区分し、その違いについて整理した。各計測方向は、図-7に示すとおり該当計測箇所を抽出したが、亀裂部周辺の鉸間についてはマーカー数が多いことから除外した。

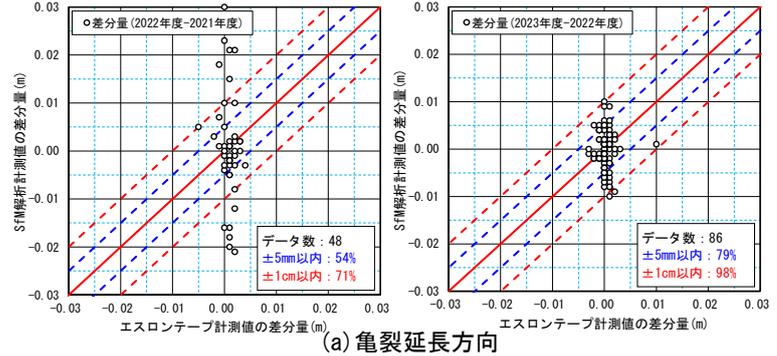
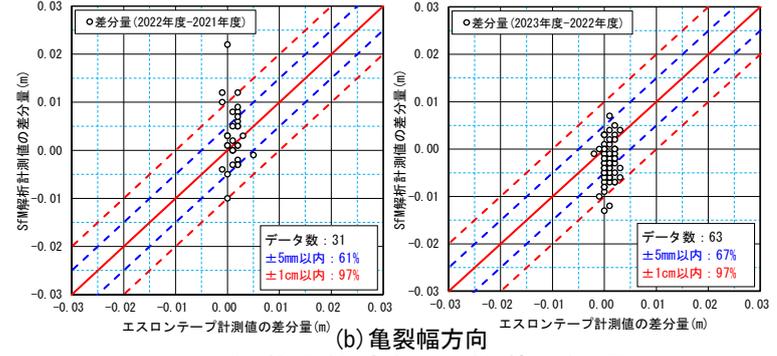
図-8 鉸間計測方向別の計測値の差分量

鉸間計測方向別に整理した2021年度から2023年度の計測値において、「亀裂延長方向」に対するエスロンテープ計測値とSfM解析計測値の差分量を図-8(a)に、「亀裂幅方向」に対するエスロンテープ計測値とSfM解析計測値の差分量を図-8(b)に示す。図-8に示すとおり、2022年度と2021年度の計測値の差分量では $\pm 5\text{mm}$  以内のデータ数が「亀裂延長方向」で54%、「亀裂幅方向」の場合で61%といずれの計測方向についても低い計測精度であった。一方、2023年度と2022年度の計測値の差分量では、 $\pm 5\text{mm}$  以内のデータ数が鉸間距離「亀裂延長方向」の場合では79%と計測精度が大きく向上しているが、「亀裂幅方向」の場合では67%と計測精度があまり向上していない。

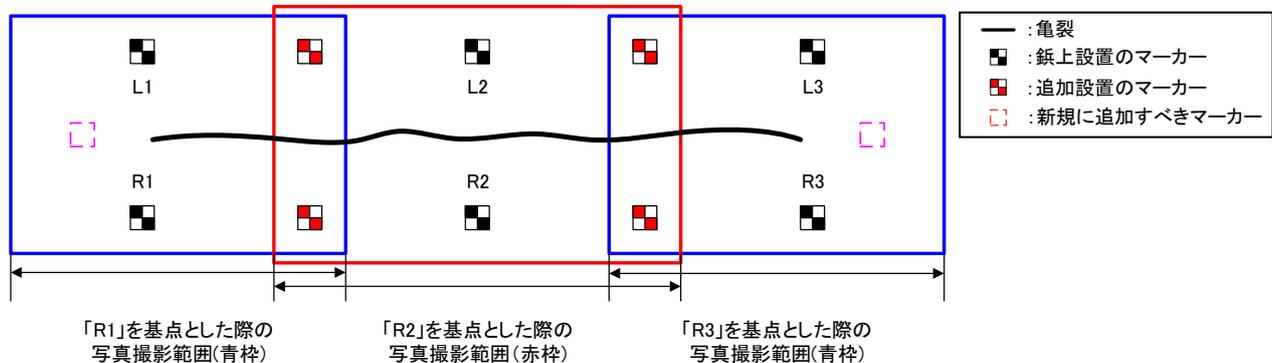
図-10 鉸間端部の写真撮影範囲概要図

この要因として、図-10に示すとおり「端部の鉸間」は「端部以外の鉸間」よりも撮影された写真内の特徴点が少ない(写真撮影範囲内に映り込むマーカの個数が少ない)ため、解析ソフト上で画像のつなぎ合わせを行う際の精度が低くなったと考える。
