# 第12回 河川堤防技術シンポジウム

## 論文集

公益社団法人 土木学会  
地盤工学委員会 堤防研究小委員会

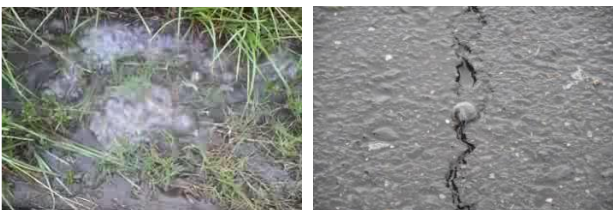
(a)庄内川右岸 (2011.9) (b)鬼怒川右岸 (2015.9) <sup>2)</sup>  
図- 1 実堤防で見られたエアブロー現象

実際の洪水事例によると降雨や河川水による土一水のみでの現象による漏水、噴砂、法すべりなどだけでなく、河川堤防から空気が噴出する現象について東海豪雨(2000)、関東・東北豪雨(2015)<sup>2)</sup>などで度々確認されている。本研究ではこうした降雨浸透と間隙空気との関連性に着目して模型実験を行った。その挙動を計測原理の異なる各種計測器で計測することで、堤防内の浸透及び間隙空気挙動について多角的な検討を行った。

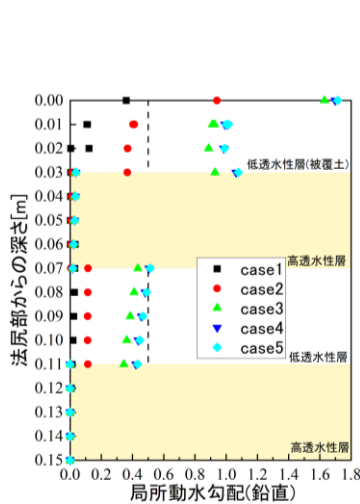
図 10 に、法尻下部の基礎地盤の線断面の鉛直方向に生じる局所動水勾配の深度分布を示した。case1 で法尻部に地盤内水位が到達した時点(浸透開始 3.5 秒後)において5ケースを比較している。透水係数比が大きくなるにつれ、より早くより大きな局所動水勾配が基礎地盤内に発生する傾向にあり、特に被覆土層(0.12m~0.15m)において、より大きな動水勾配が生じている。case3~case5 では、図中に点線で示した浸透破壊に対する危険性の評価指標である 0.5 を大きく超える局所動水勾配が発生していることがわかる。特に case4, 5 では被覆土層と高透水性層の境界(0.12m)で被覆土層内部よりも比較的大きな局所動水勾配が発生しており、より層境界からの浸透破壊と滑り破壊を急速に発生させる傾向があるといえる。case1, 2, 5 について同時刻の全水頭のコンター図を図 11 に示した。case1 では高透水性層ではほとんど水平

図 10 法尻下部の局所動水勾配分布

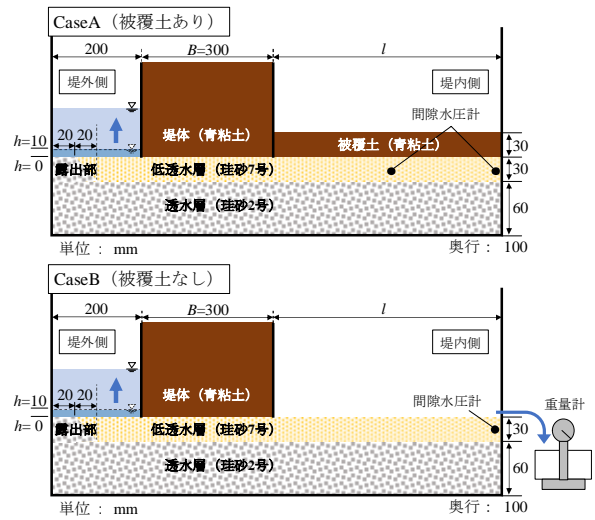
図-4 パイピング実験模型の概略図

(上図: CaseA-被覆土あり, 下図: CaseB-被覆土なし)

実験は、裏法尻から行き止まり境界までの距離  $l$  を変えて実施し、被覆土ありを CaseA、被覆土なしを CaseB としている。この時、CaseA の被覆土は難透水層としており、含水比20%の青粘土を層厚30mmで締め固め度80%程度となるよう締め固めた。また、CaseB において、低透水層の締め固め効果を検討するため、珪砂7号の相対密度を変化させた CaseB-8 を実施している。表-1 に実験ケースを示す。表-1 には、各ケースにおける裏法尻から行き止まり境界までの距離  $l$  (mm) の値を堤体幅  $B$  (本実験では  $B=300$ mm に固定している) で除して無次元化した値  $l/B$  を示している。図-6 に水位条件である平均動水勾配  $i$  (堤内外の水位差  $h$  を堤体幅  $B$  で除した量) の経時変化を示す。模型壁面に間隙水圧計を設置し、図-4 に示す箇所の低透水層と難透水性被覆土の境界における圧力水頭を計測した。また CaseB では、堤内側から基礎地盤層厚90mmを越えて溢れ出た漏水流量を重量計で計測した。実験はパイピング破壊が生じた、または平均動水勾配  $i=1.0$  となった時点で終了とした。

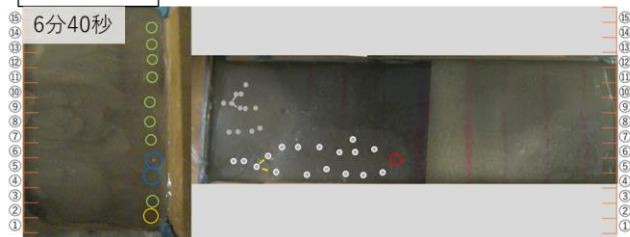
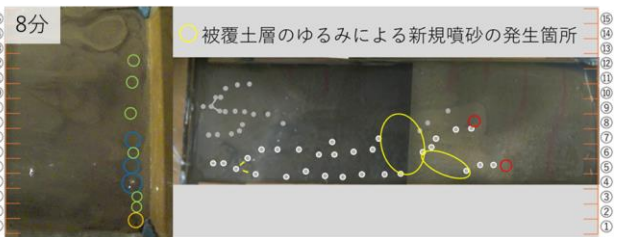
図-5 水みち進行度 (堤体中央・決壊直前) によって分けた水みちの個所と漏水の強弱

噴砂の位置と法尻における漏水の強弱の位置関係を把握するために図-5 に水みち進行度によって分けた水みちの個所と漏水の強弱を示す。漏水の強弱は上昇流が確認

できる箇所・漏水量が十分にあり流れが安定している箇所・漏水量が少なく流れが安定していない箇所の3段階を目視によって判断した。ケース2では噴砂発生箇所と漏水の強い箇所が概ね一致しているのに対して、ケース1では噴砂発生箇所の同一番号の漏水は弱く、上昇流の発生箇所は1~4番の非可視化部分であった。

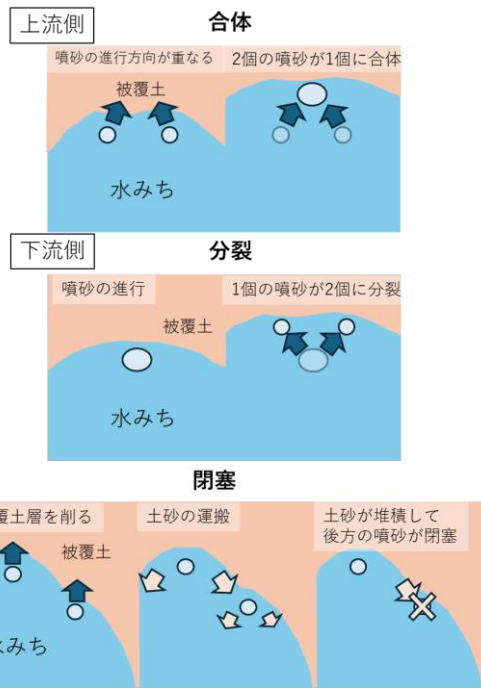
図-6 水みち内における噴砂の変化

水みちの進行過程(図-2)において水みち先端の噴砂が横断方向に幅を持つことで、噴砂同士が相互に影響を与えることが確認された。今回確認された噴砂の動きを図-6に示す。ケース1において噴砂の動きは合体、分裂、閉塞の3種類が確認された。噴砂の合体は二つの噴砂の進行方向が重なった際に、一つの噴砂となり同一箇所へ上昇流が発生することであり、比較的進行が遅い噴砂群において2回確認された(図-2内の黄色の破線部)。噴砂の分裂は一つの噴砂が二つの噴砂に分裂することであり、比較的進行が速い噴砂群において3回、比較的進行が遅い噴砂群において1回確認された(図-2内の黄緑色の破線部)。噴砂の分裂は水みちが広がるように進行するため、比較的進行の速い噴砂群で多く確認された。比較的進行の遅い噴砂群で発生した分裂は、分裂後に噴砂が広がるように進行することができず、30秒後に再び合体し一つの噴砂に戻っている。

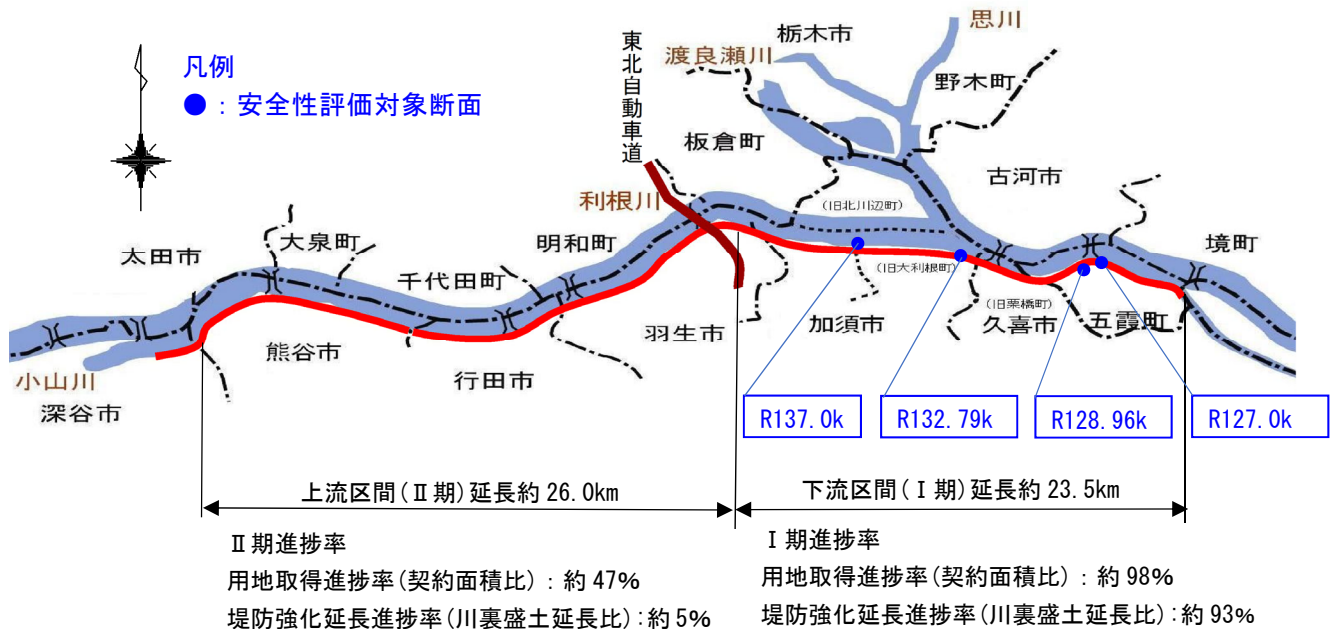
利根川の上流部右岸及び江戸川右岸の堤防が決壊すると埼玉県東部から東京都東部まで氾濫水が達し、首都圏が壊滅的な被害を受ける恐れがある。利根川上流河川事務所では、平成13年台風第15号の出水による漏水等の被害を契機に、平成16年度より堤防の浸透に対する安全性を向上させるため、断面拡大工法を採用し、川表法面を5割勾配及び川裏法面を7割勾配で整備する首都圏氾濫区域堤防強化対策(以降、「7H堤防」という)を実施しており、整備範囲約50kmのうち下流区間約23.5kmが令和5年度に概成している(図-1)。

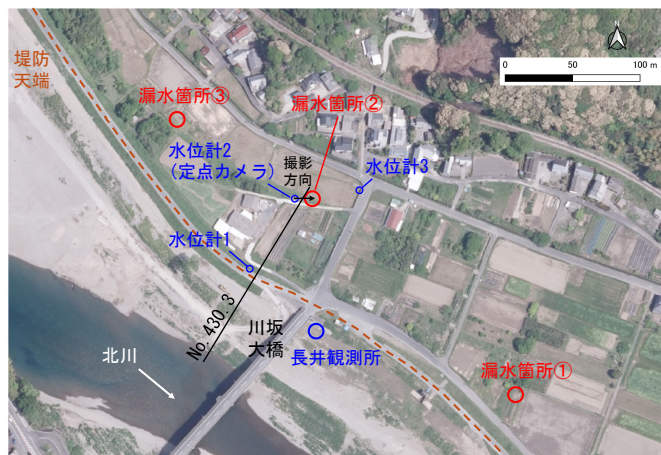
図-1 主要な漏水箇所の位置図

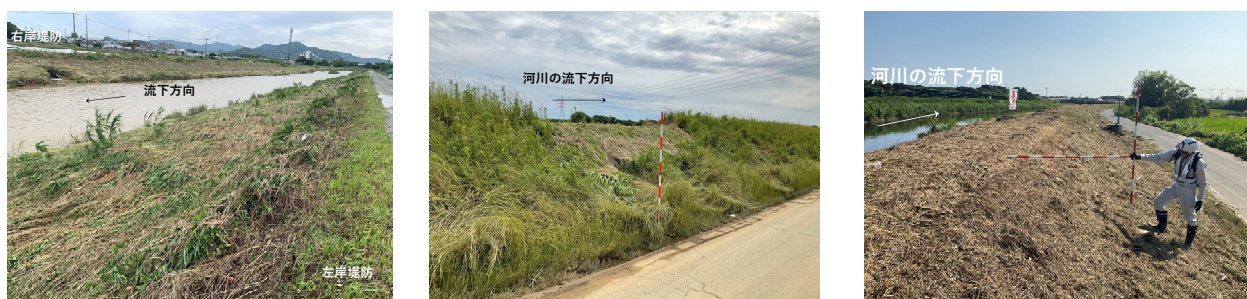
愛知県豊橋市を流れる二級河川の梅田川では、2023年6月2日に発生した大雨により堤防で越水が生じたり。この越水により周辺地域へ洪水が流入し、約50haの範囲で浸水被害が発生した。著者らは越水が生じた堤防を中心に、翌日6月3日～4日に現地踏査を実施した結果(図-1)、堤体表面に植生していた植物の倒伏状況から御厩橋上下流において越水箇所を特定することができた。越水が発生した箇所では、堤体の損傷等は見受けられず、外見からは堤防が健全であったことを確認した。堤防に目立った損傷が生じなかった理由として、先述の通り植生が生い茂っていたこと、堤体土質が耐侵食性を有していたこと、堤防法尻付近が市道であり道路舗装されていたこと、などが考えられる。しかしながら、当時の外力状況が明確ではなく、その分析には至っていない。本研究では、当時の堤防への外力特性を把握し、より詳細に堤防健全度を評価するため、iRIC<sup>2)</sup>を用いた氾濫流解析を行った。

(a) 御厩橋上流の堤防 (b) 御厩橋下流の堤防裏のり面 (c) 御厩橋の堤防裏のり面 (7/21)

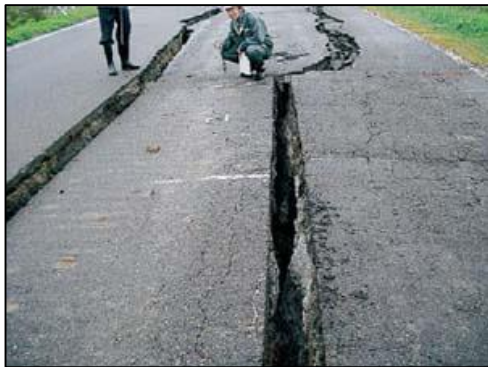
平成16年10月23日に発生した中越地震では、長岡市寺泊町軽井に近い長岡市与板町与板で5強の揺れが記録され、長岡市寺泊町軽井周辺では被害が軽微であったが、その対岸にあたる長岡市中之島中条では、堤防天端の道路に亀裂(写真①)が発生した他、堤外地では噴砂(写真②)が確認された。

写真① 堤防天端の道路に発生した亀裂の状況

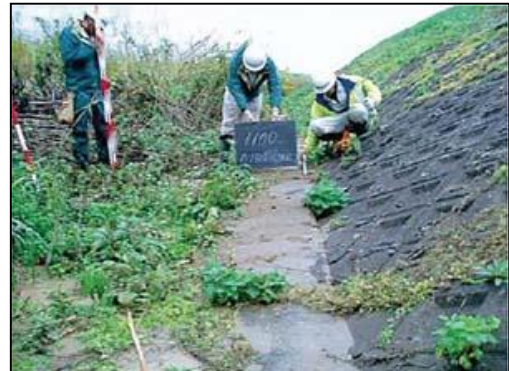
写真② 堤外地の噴砂の状況

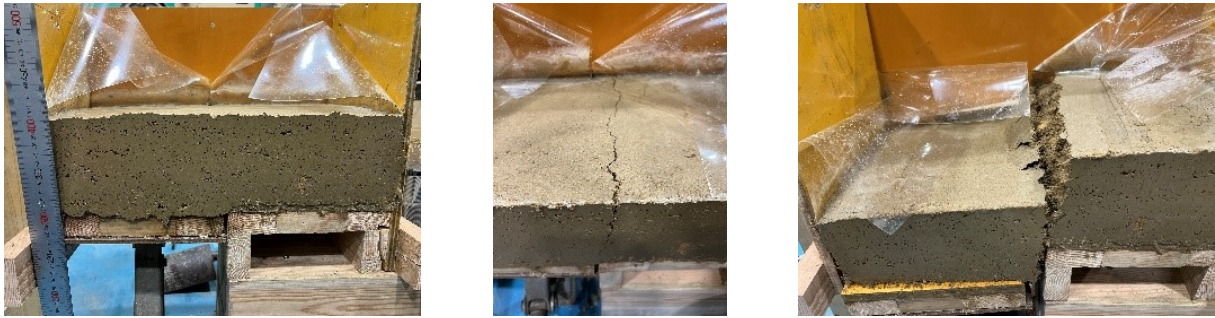
結果を表-1 に示す。全てのケースで自重による沈下は生じなかったため、全ケースで段差を生じさせるたびに転圧を行った。補強土の強度約 450kN/m<sup>2</sup> 以上の Case1, 2 では変形追随せず、Case2 では段差 2~3cm で段差の直上に直線状の亀裂が発生しせん断破壊が生じた。一方で補強土の強度 262kN/m<sup>2</sup>, 143kN/m<sup>2</sup> の Case3, 4 では、補強土に部分的な亀裂が生じたものの、段差 5cm まで変形追随した。代表として Case2 の断面の様子を図-5 に、Case4 の断面の様子を図-6 に示す。Case3 は段差 3cm で、Case4 では段差 7cm で部分的な亀裂が発生したが、補強土上部を転圧することで変形追随していき、段差 10cm でせん断破壊した。すなわち本実験では、強度約 260kN/m<sup>2</sup> 以下で変形追随することが確認できた。ただし、段差 3cm という早い段階で亀裂が発生していることから転圧は重要であることに留意が必要である。

(a) 段差無し (b) 段差 2cm で亀裂の確認 (c) せん断破壊

図-5 Case2 の断面 (転圧後に亀裂, せん断破壊発生)

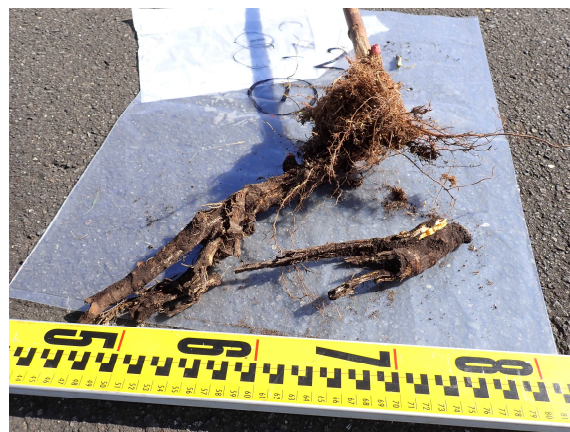
写真-3 オオイタドリの地下茎 (石狩川高水敷)

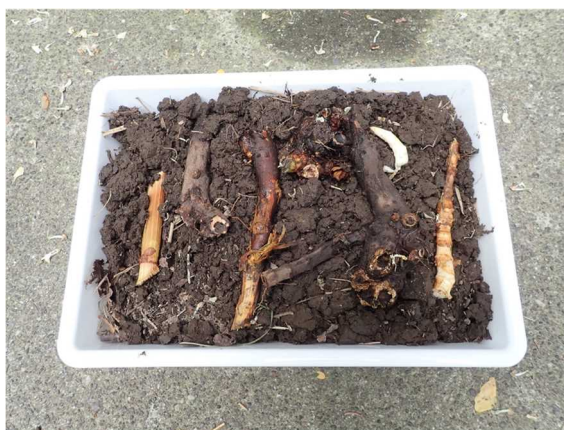
写真-4 切り分けた地下茎の破片

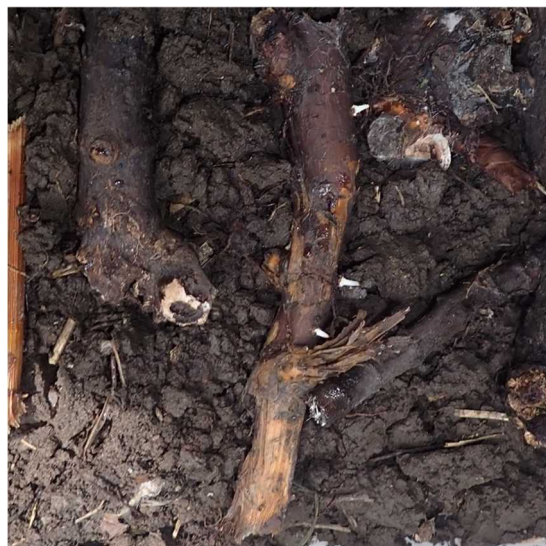
写真-5 根茎から発生した白色の根

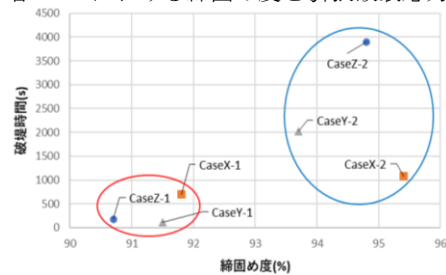
次に、各 Case における締固め度と破堤時間の関係を図 5 に示す。図 4 と図 5 において、赤で囲んだ締固め度 90 (%) 付近の領域の破堤時間に着目すると、CaseY-1 の破堤時間が過少だったと考えれば、引張破壊応力と破堤時間の大小関係が概ね一致していると考えられる。また、青で囲んだ締固め度 95 (%) 付近の領域では、引張破壊応力と破堤時間の大小関係が逆転していることが確認できる。このようになった要因としては、締固め度が 90 (%) 付近の領域では、締固めによる土粒子のかみ合わせ効果に対し、細粒分による粘着性のほうが土の耐侵食性効果が大きく、締固め度が 95 (%) 付近の領域では締固めによる土粒子のかみ合わせ効果が細粒分による粘着性の耐侵食性への影響を上回ったためであると考えられる。

図 5 各 Case における締固め度と破堤時間の関係

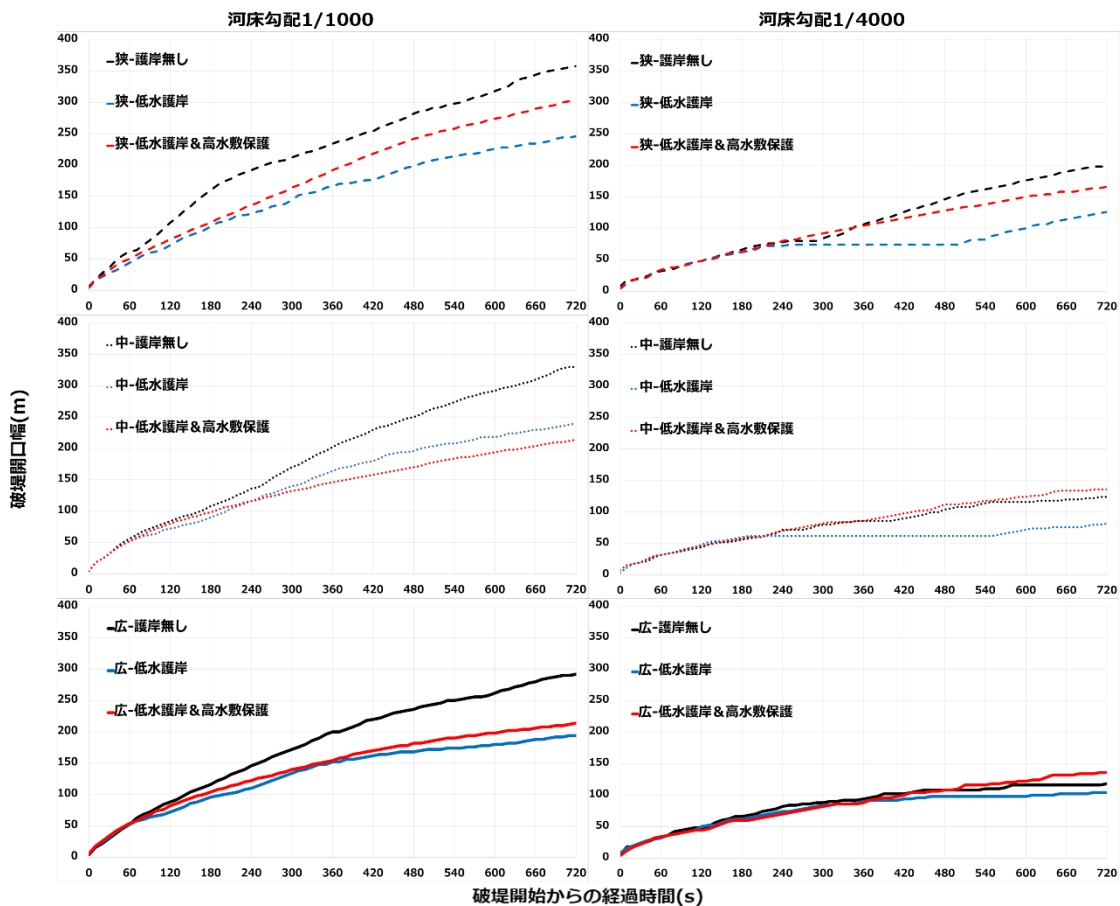
図-2より、高水敷幅が狭い場合、破堤開口幅が広くなる結果を示した。これは図-3の流速コンター図より、低水路の流速が高水敷上を流れる流速よりも速く、高水敷幅が狭いと分岐流線幅が高水敷幅より広いことから低水路の流速の影響を受けやすい。以上のことから、河道から氾濫域に向かう流れよりも流下方向への流れが相対的に大きいために、河道から氾濫域に向かう斜め方向の流れが生じ、この速い流れが破堤開口部下流端の堤体に作用することで、破堤幅が進行したと考えられる。また、低水護岸だけの場合に比べ、低水護岸と高水敷保護の両方を設けている場合の方が破堤開口幅が広くなる結果を示した。これは図-4の流線コンター図より、氾濫域に流れる流線は堤体下流側に集中している。高水敷が保護されることにより、破堤開口部に向かう流れが高水敷の洗堀という力の損失を生じず、そのまま堤体を削る力に伝わったためだと考えられる。

図-2 破堤開口幅の時系列変化
