第13回 河川堤防技術シンポジウム

論 文 集

**公益社団法人 土木学会
地盤工学委員会 堤防研究小委員会**

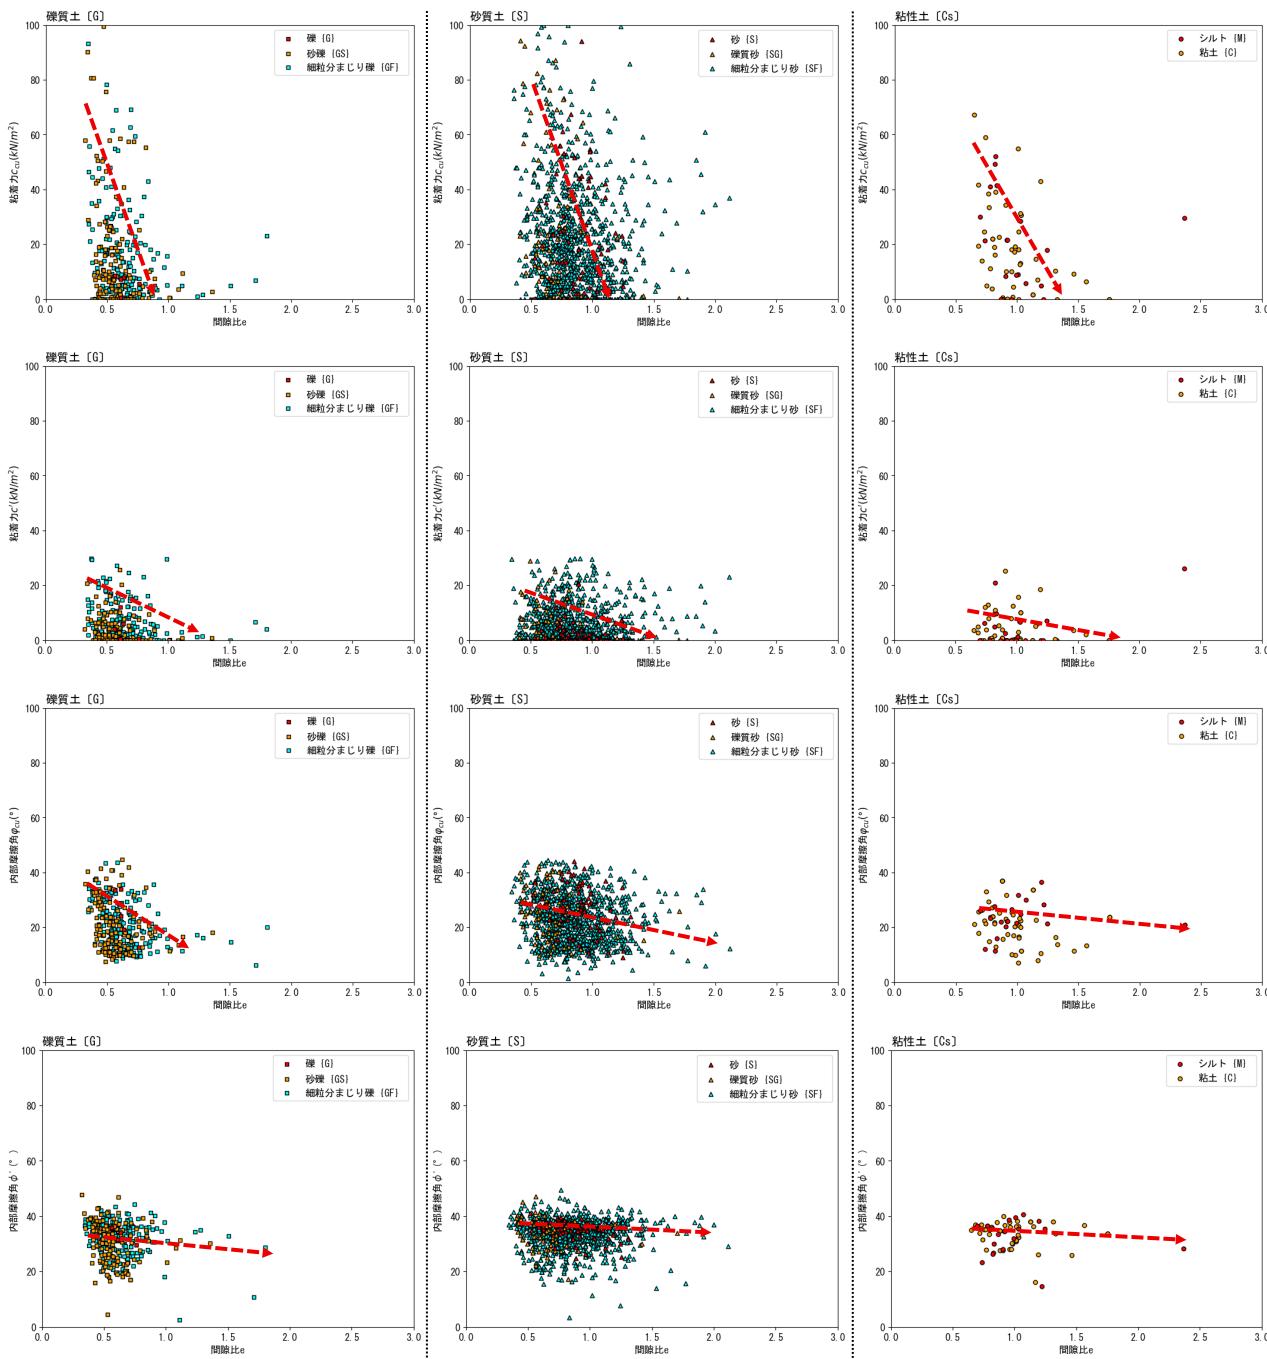
図4 堤体土の粘着力・内部摩擦角と間隙比の関係
(左列：礫質土 [G]、中央列：砂質土 [S]、右列：粘性土 [Cs])

全体的な傾向として、粘着力 c_{cu} 、 c' 及び内部摩擦角 ϕ_{cu} 、 ϕ' のいずれも間隙比が大きくなると、小さくなる傾向がある。全応力条件の強度定数 c_{cu} 、 ϕ_{cu} と有効応力条件の c' 、 ϕ' を比較すると、 c_{cu} 、 ϕ_{cu} の方が間隙比の違いによる影響が大きい傾向がある。また、土質による違いを比較すると、粒径の粗い礫質土ほど、間隙比の増大による強度定数の低下率が大きい傾向がある。湿潤密度や間隙比は締固め度によっても異なるが、間隙比が大きい試料は試料採取時に乱れが生じ、緩詰めの試料となっている可能性もある。特にサンプリングが難しい礫質土では、間隙比が大きい試料で粘着力、内部摩擦角がともに小さい傾向があり、前述した内部摩擦角が小さい傾向を示す砂礫{GS}、細粒分まじり礫{GF}では試料が緩詰めになっていた可能性が考えられる。

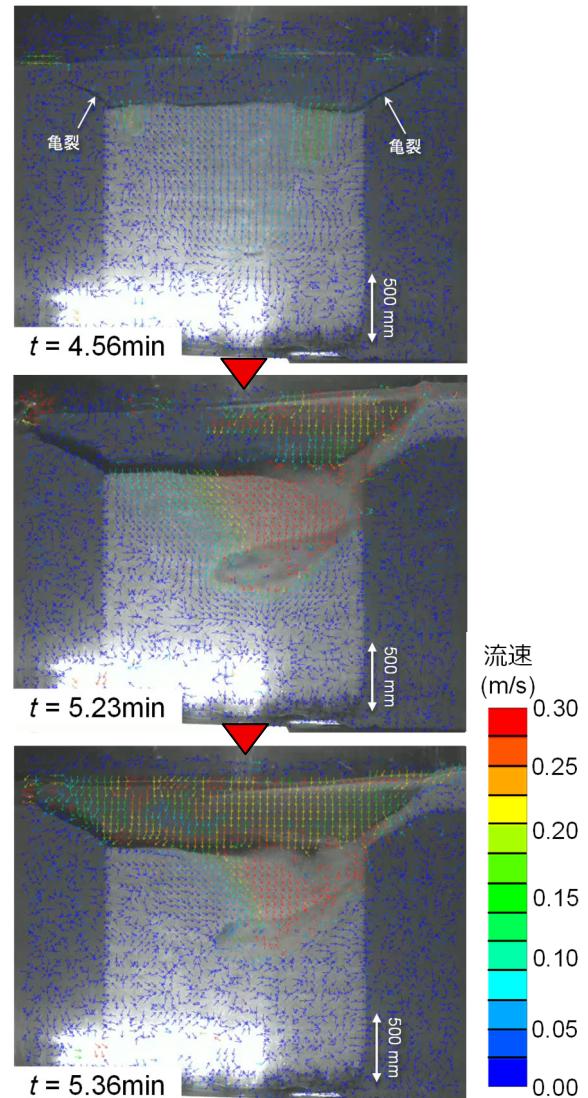
図-2 Case3 のボイリング発生時のモデル地盤の流速分布

図-2 は本実験における代表的な実験結果として、Case3 におけるボイリング発生中のモデル地盤の様子を高速度カメラで撮影し、PIV 解析から推定したモデル地盤内の流速分布の変化を示している。なお、図中の経過時間 t は注水開始を $t = 0$ 分とした経過時間を示している。難透水性層を有する Case2, 3, 4 では共通して、上向きの浸透流によって難透水性層の下端に作用し、たわみが発生するとともにアップリフトが生じ、難透水性層の側面部には亀裂が形成した ($t = 4.56$ 分)。これとほぼ同時に基礎地盤層下端と礫層上端の境界部付近に空洞が発生して、この空洞が基礎地盤の上部へ移動した。さらに貯水槽の水位が上昇すると亀裂が難透水性層の地表面まで貫通し、台形状の難透水性層が完全に浮き上がり、貫通した亀裂での流速が上昇して亀裂を通して基礎地盤層の珪砂の流出が発生した ($t = 4.96$ 分)。その後、貯水槽の水位が高い状態が継続されると基礎地盤層からの珪砂の流出と併せて、基礎地盤層内が混相状態になった。貯水槽へのメトローズ溶液の供給量とモデル地盤内からの流出量が同程度なり、貯水槽の水位低下に伴い、混相状態にあった基礎地盤層では珪砂が重力方向に再堆積して空洞が消失するとともに、珪砂の流出が停止した。台形状の難透水性層が下方へ移動した。この際、亀裂内には基礎地盤層の珪砂が充填されているため地表面高さは注水前よりも高い位置となり、実験後には実験前と比較して隆起した状態となった ($t = 5.23$ 分)。この一連のプロセスは、大桑らが報告している実験結果や北川でたびたび発生している噴砂の発生メカニズムの推測結果と一部で整合している。なお、Case3 では繰返し注水を行っているが、再注水時には亀裂から再度、珪砂が流出し、台形状の難透水性層がアップリフトした。しかし、難透水性層の端部の亀裂は貫通しているために 1 回目の注水で確認された難透水性層のたわみは発生せず、形状を保持した状態で水位上昇に伴ってアップリフトした。

Case2～4 の基礎地盤層下部である Ch.3 の u_w に着目すると、 H_c が最も大きい Case4 の u_w が他のケースよりも大きくなつた。Case4 では難透水性層の厚さが大きいため W の増加と比較して難透水性層の抵抗力が大きく、これによって基礎地盤層内の間隙水圧が高まり、図-2 に示したような難透水性層のアップリフトによる亀裂が発生後、直ちに噴砂が発生したと予想できる。図-4 は Case2～4 における Ch.3 で計測した u_w から算出した過剰間隙水圧比 $\Delta u_w / \sigma_v'$ の経時変化を示している。Case4 ではアップリフト時には $\Delta u_w / \sigma_v' = 0.93$ 程度と高い値となっており、基礎地盤層内では液状化した状態になつてゐたと考えられる。

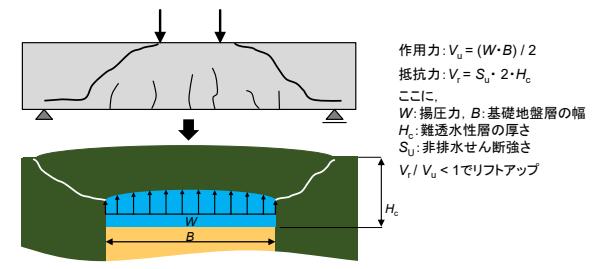
図-6 単純張りのせん断ひび割れを援用したアップリフトの照査

上記の検討から、難透水性層が亀裂などの損傷を受けていない場合には $G/W < 1$ となり、盤ぶくれの照査が可能であることが改めて確認された。一方で、 G/W の G には土の強度のパラメータは導入されていないため、実験で確認された難透水性層のたわみの効果を評価することができない。また、被災後に堤内地盤を埋戻し、再転圧した際の締固め効果を考慮できない。そこで、図-6 に示すように単純支持されたコンクリート梁のせん断ひび割れ発生時の耐力評価を参考に、難透水性層の非排水せん断強さ S_u を考慮した照査モデルを考えた。このモデルでは、せん断抵抗として室内ベーンせん断試験から得られた非排水せん断強さ τ_v と H_c からせん断抵抗 V_r を算出し、難透水性層の下層に W が等分布荷重として作用したときの単純梁の端部せん断力 $V_u = (W \cdot B)/2$ (W は揚圧力、 B は難透水性層の幅) が発生すると仮定し、 V_r/V_u からせん断破壊型のアップリフトを照査するものである。なお、 S_u については原位置で簡便に計測できる方法としてベーンせん断試験とした。 H_c についてはせん断強さが発揮されるひび割れ長さが適当であると考えられるが、原位置での計測の容易性を考えて H_c を使ってモデル化した。図-6 中の表に示したように、Case2, 3 および Case4 の 1 回目の注水時の V_r/V_u は $V_r/V_u = 0.9 \sim 1.2$ 程度であった。Case4 については V_r/V_u によってひび割れの発生を伴うアップリフトの発生を表現できているものの、 H_c が小さい Case2, 3 では過大評価となっている。これは H_c が小さいことで難透水性層にたわみが発生し、 W が過小評価されていることが予想される。また、 S_u には異方性や拘束圧依存性の影響があると考えられるため、 $\alpha \cdot S_u$ のようにせん断強さに安全率に相当するような係数を考慮するなどが考えられ、今後、実験データを蓄積してモデルの妥当性を詳細に検証する予定である。

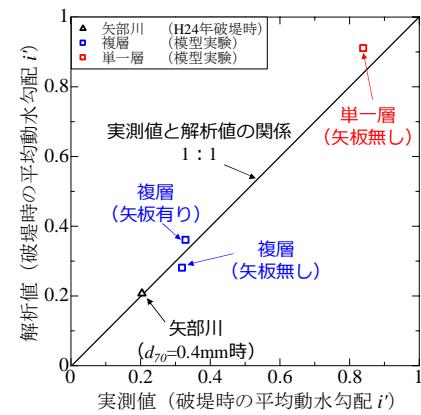
図-3 実測値と再現解析の破堤時の平均動水勾配の関係

図-3に実測値と再現解析の破堤時の平均動水勾配 i' （パイピング破壊が起きる直前の水頭を堤体幅で除した値）の関係を示す。ここで、実測値は矢部川（H24年度の破堤時の調査結果⁹⁾）および模型実験の結果（表-1参照）と「D-GeoFlow」で得られた解析結果を考察する。

まず、図-3中のすべての実測値と解析値の値が1:1の関係を示す線付近にプロットされており、「D-GeoFlow」を用いることで実堤防、模型実験の破堤時の平均動水勾配を予測できる可能性が示唆された。ただし、模型実験に対して、実堤防は相似則的に小さい平均動水勾配で破堤することに留意する必要がある⁷⁾。

また、模型実験での複層と単一層に着目すると、複層の方が低い水位で、より破堤しやすい傾向にあるといえる。そして、矢部川のプロット（詳細は4章で述べる）に着目すると、矢部川は基礎地盤が複層構造になっていたことが明らかになっており⁶⁾、模型実験の複層より、小さい平均動水勾配で破堤していることが分かる。したがって、模型実験と実堤防の破堤時の平均動水勾配のスケール効果も再現できている。

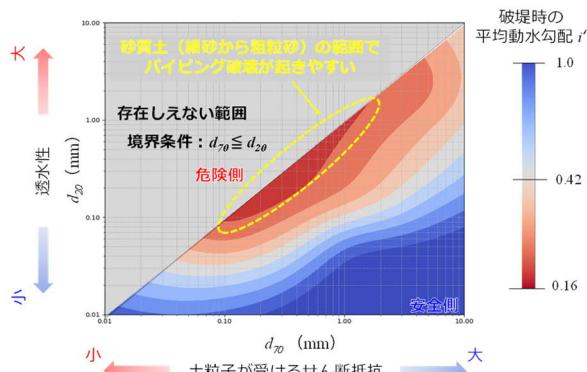
(a) 複層_矢板無しのパイピング破壊の起きやすさ

まず、複層で矢板が無い場合のセンター(a)に着目すると、砂質土（特に細砂～粗粒砂）で破堤時の平均動水勾配 i' が小さくなることからパイピング破壊が起きやすく、粒度分布が均一であるほど危険であることが分かる。

図-4に模型実験の再現解析から得られた粒径に対するパイピング破壊の起きやすさを表すセンターを示す。ここで、 d_{70} の大小はパイピング孔先端で土粒子が流出させようとする力に対するせん断抵抗の大きさ、 d_{20} は透水性の大小から土粒子を流出させようとするせん断力の大きさに関わる。

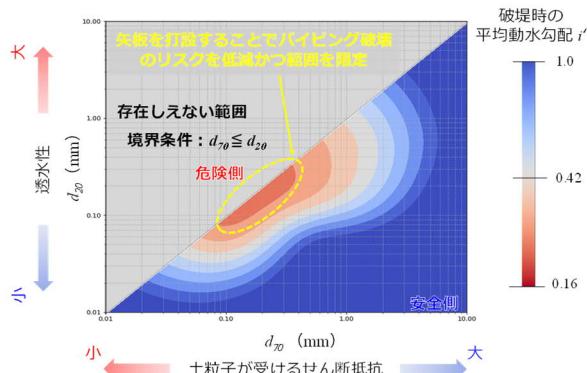
(b) 複層_矢板有りのパイピング破壊の起きやすさ

次に、複層で矢板がある場合のセンター(b)に着目すると、矢板が無い場合に比べて、破堤時の平均動水勾配 i' が大きくなるとともに、パイピング破壊が起きやすい粒度分布の範囲が砂質土の中でも細砂周辺と狭まっていることが分かる。このことから、矢板を打設することでパイピング破壊のリスク低減やパイピング破壊が起きる可能性がある粒度分布を限定する効果があるといえる。

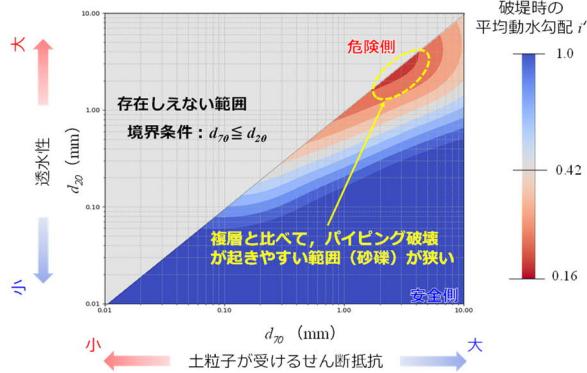
(c) 単一層_矢板無しのパイピング破壊の起きやすさ

最後に、単一層で矢板が無い場合のセンター(c)に着目すると、複層に比べてパイピング破壊が起きる粒度分布の範囲が砂礫となり、ある程度の透水性が無いと単一層ではパイピング破壊が起きにくいと考えられる。ただし、Sellmeijer のモデルは砂質土での検討が推奨されていることに留意する必要がある。

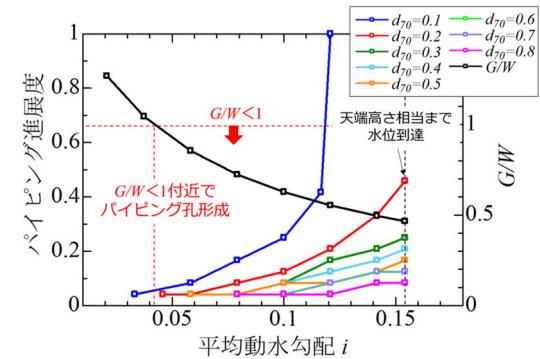
図-8 常呂川におけるパイピング進展度と d_{70} の関係

2割～4割程度パイピング破壊が進展していることが考えられる。また、現地調査で行われた貫入試験の試験結果からも堤体下の基礎地盤が緩んでいることが確認されている³⁾。

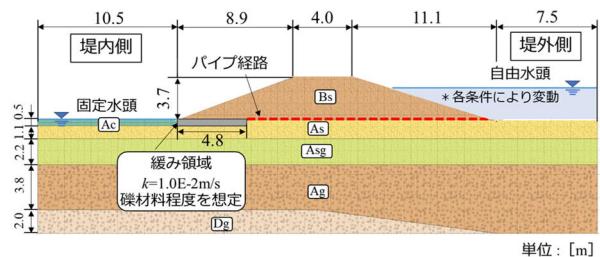
図-9 堤体下への損傷履歴の再現（常呂川）

図-9に常呂川左岸 KP26.8 地点の再現モデルにおいて、堤体下への損傷履歴を再現した場合を示す。ここで、堤体下の損傷履歴の再現として、4.2節の常呂川左岸 KP26.8 地点の解析結果より、パイピング孔の進展により堤体幅に対して2割、堤体下に裏法尻から緩んでいる領域が存在すると仮定した。

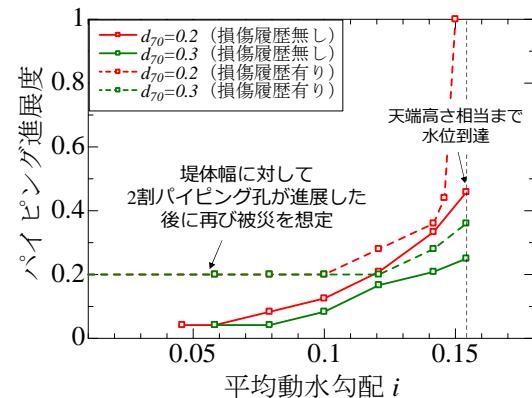
図-10 損傷履歴の有無に対するパイピング進展度

図-10に損傷履歴の有無に対するパイピング進展度の比較を示す。ここでは、常呂川左岸 KP26.8 地点付近の As 層の70%粒径 ($d_{70}=0.2\text{mm}, 0.3\text{mm}$) を用いて考察する。図-10より、堤体下に損傷履歴が存在すると同じ平均動水勾配でも更にパイピング破壊が進展していることが分かる。特に、 $d_{70}=0.2\text{mm}$ の場合、1回目の被災では破堤に至っていないことも、再び被災すると破堤に至る可能性が高まっているといえる。そのため、噴砂被害等が報告されている河川堤防において、現地調査時の貫入試験等による堤体下の損傷具合の把握とその結果を踏まえ、Sellmeijer の考え方を用いた河川堤防の破堤までのリスク検討が必要である。

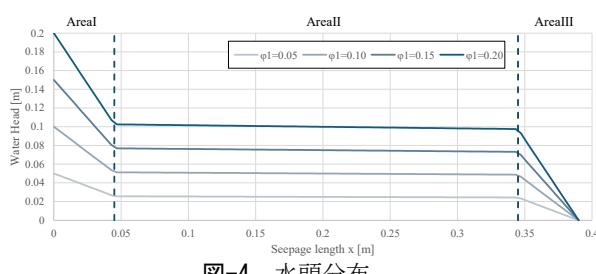
図-4 水頭分布

図-1の土層条件として水頭分布を検討すると図-4の通りとなる。領域2の水頭分布は図-3のCase2と同様に動水勾配が小さくなる。各領域の接続点でダルシー則による流量の連続を満たす必要があることから各領域の流量は同一となる。また、各領域で透水係数が異なるため領域1, 3では透水係数が小さい分動水勾配が大きくなり、領域2ではその逆となる。漏水、噴砂においては特に領域3の動水勾配が重要であり、複層基盤では動水勾配が大きくなるため注意が必要となる。

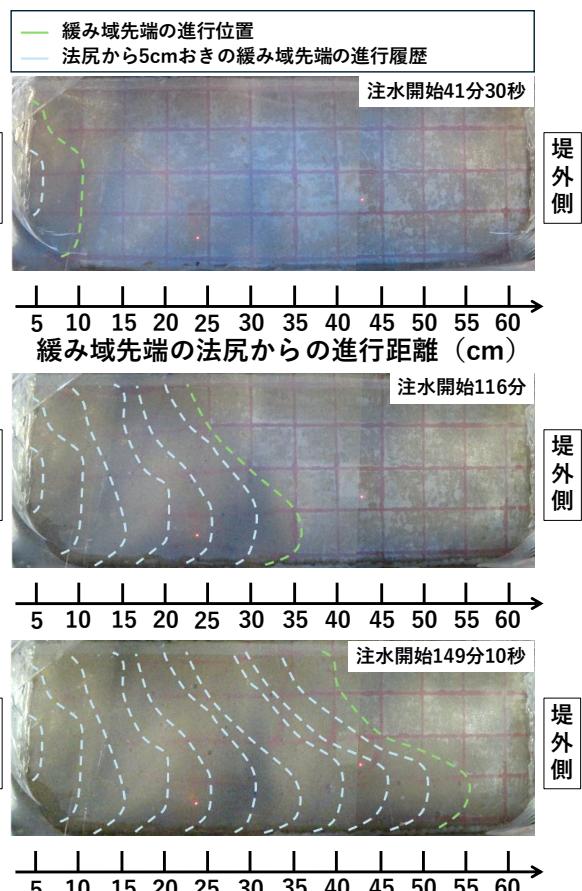
図-2 可視化した基礎地盤でのパイピングの進行の様子

図-2 は水位上昇速度が大きいケースと水位上昇速度が小さいケースにおける可視化した基礎地盤でのパイピングの進行の様子を示したものである。図に示す画像は水槽上部からアクリル板を通して撮影したことによる可視化した基礎地盤の様子であり、画像の右が堤外側、左が堤内側となっている。

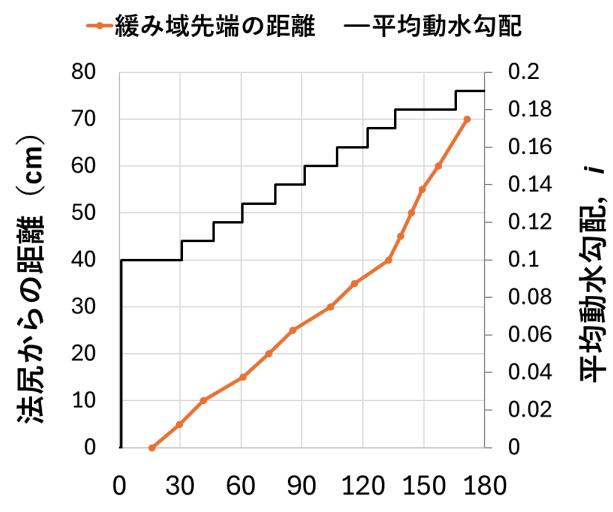
図-4 緩み域先端の進行距離の変化

域先端の進行距離の変化と平均動水勾配の経時変化を示す。実験では動水勾配 $i = 0.17$

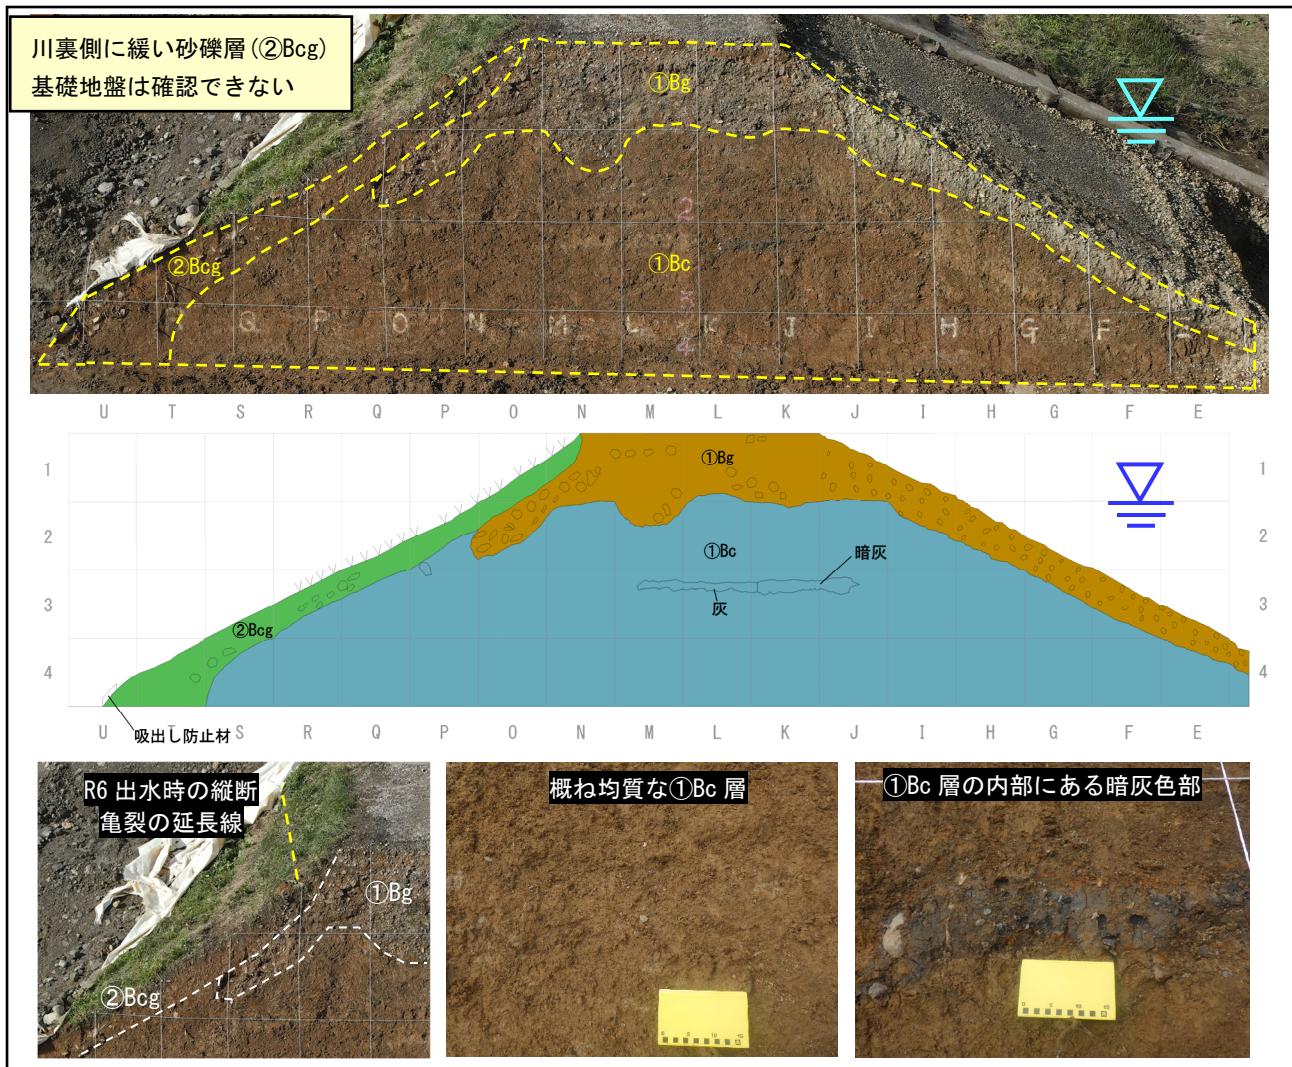
図-4 A断面(子吉川の上流側断面)の開削断面の写真・スケッチ及び特徴的な写真

①Bc層は全体としては材料に明瞭な違いは認められないが、一部水平に暗灰色を呈す部分や、有機物が面的に分布している様子が認められ、S23年以前の初期堤防が残っていた可能性や、S55年の復旧時に段階的に築堤がされた可能性がある。また、①Bg層が川裏法肩付近に法面に入り込むように分布しており、出水時に水が溜まってすべりが発生しやすい構造となっている。②Bcg層の位置は、R6出水時に上流側で縦断亀裂が認められた位置と概ね一致している。

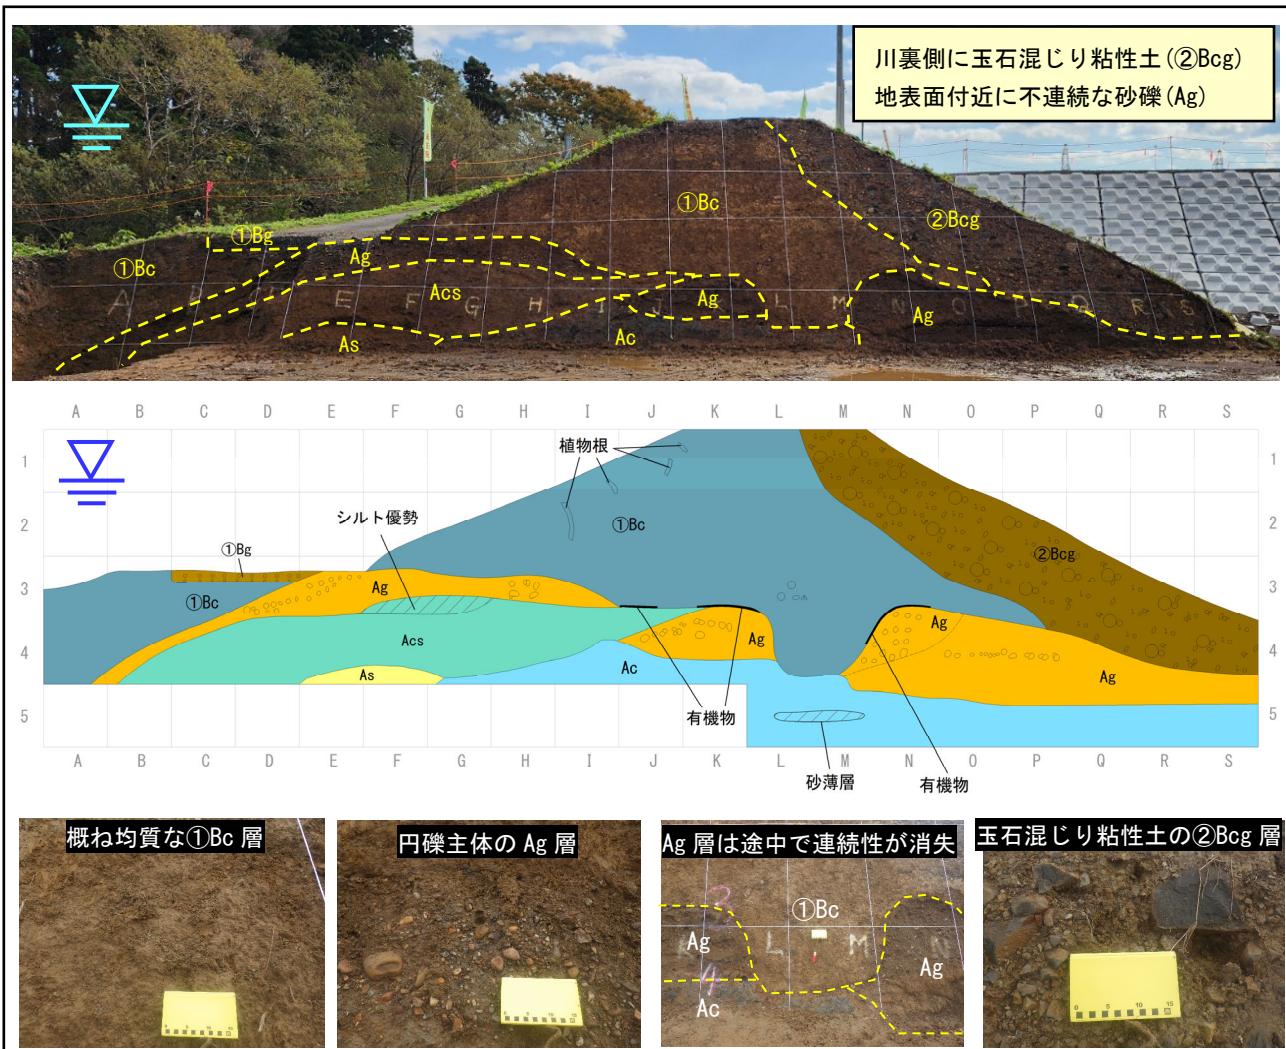
図-5 B断面(子吉川の下流側断面)の開削断面の写真・スケッチ及び特徴的な写真

Ag層は3-j, 4-L~4-Mで一部消失して不連続となっているが、仮に川表から川裏まで連続していた場合、浸透上非常に危険な地層状況となっていた。不連続となっている原因として、築堤時の技術者が浸透上危険であると判断し、一部を掘削して粘性土の堤体で縁切りとした、または旧河道から流下する小規模な小川や土側溝の存在などが考えられるが、S22年の空中写真では既に堤防が存在し、当時の築堤時の資料が存在しないため、詳細な検証は困難である。

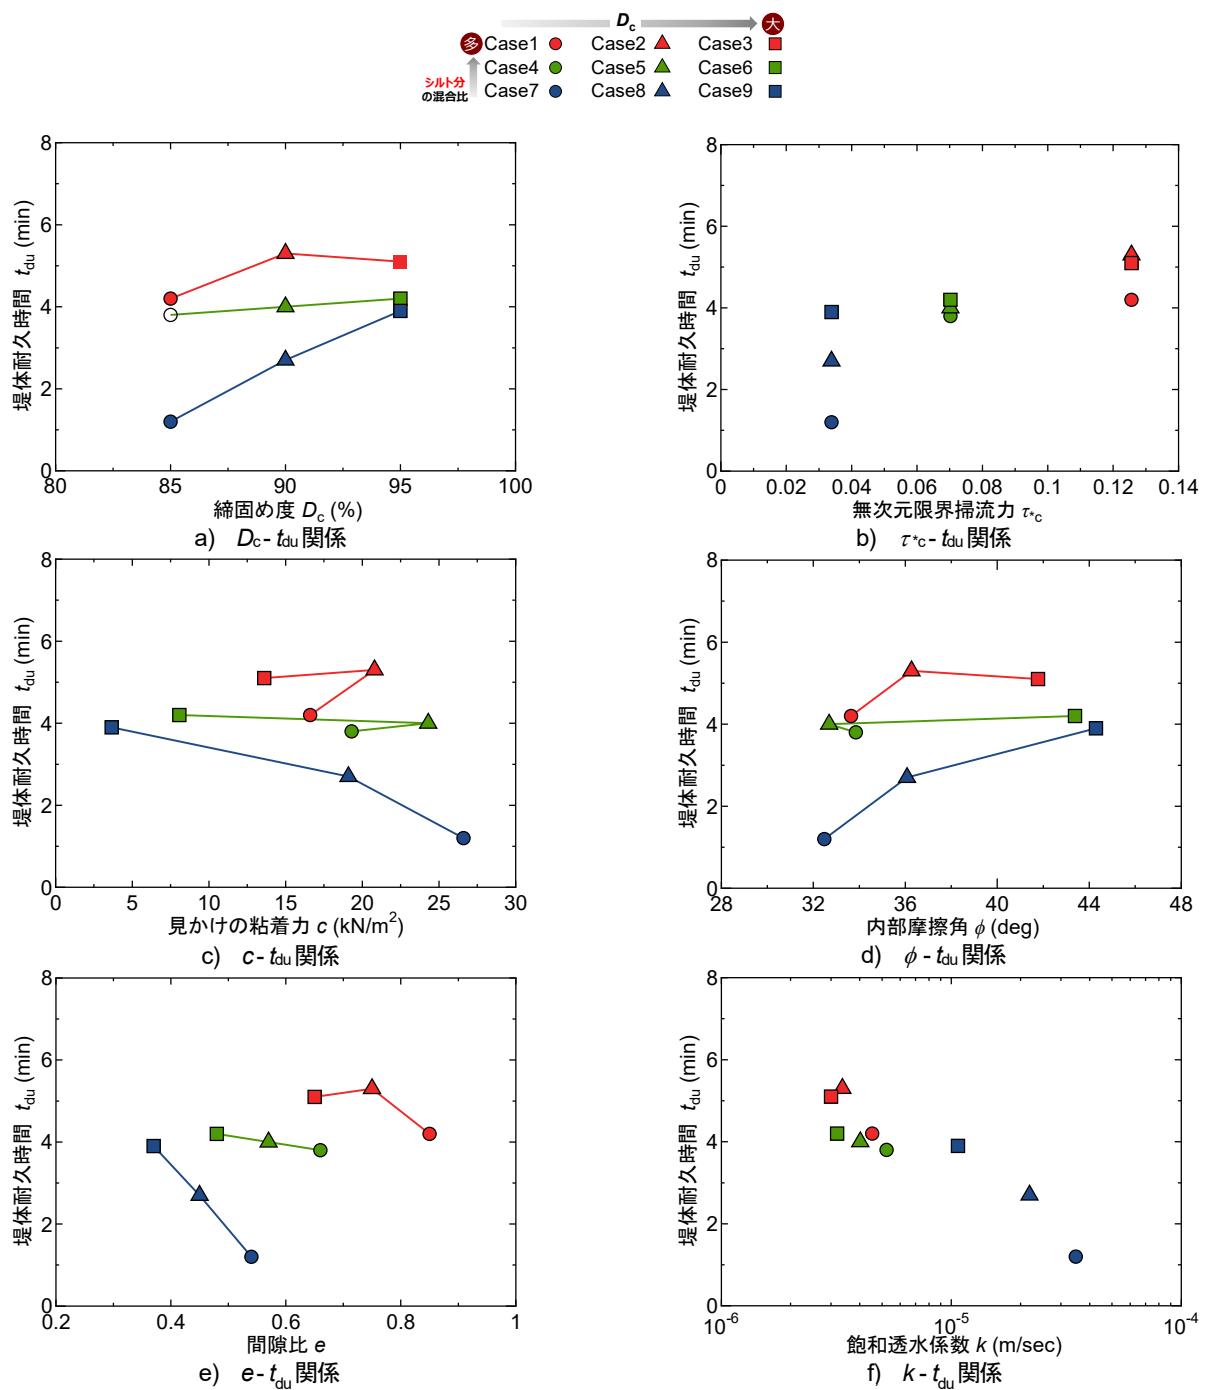
図-5 各種パラメータと t_{du} の関係

図-5 b)は堤体土の無次元限界掃流力 τ_c と t_{du} の関係を示している。 τ_c は表-1に示したパラメータおよび岩垣の式⁵⁾にて求めた限界摩擦速度を用いて算出した。しかし、岩垣の式に対して本研究で用いた堤体土の D_{50} の範囲が狭く、 τ_c の増加による t_{du} の増加は確認できなかった。また、特に Case7~9 については t_{du} にばらつきがあり、締固めによる密度変化や土の骨格構造等の変化を考慮することはできていないためと考えられる。

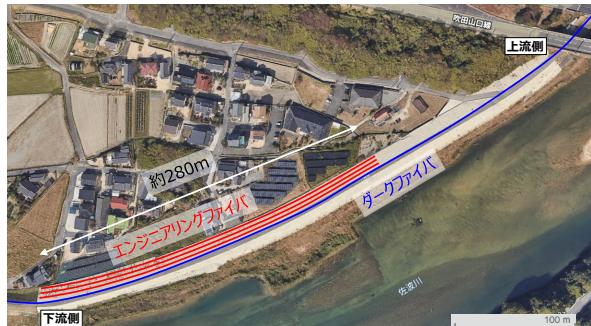
図-6 エンジニアリングファイバのレイアウト

常時微動探査に先立ち、エンジニアリングファイバとダークファイバを用いて、かけやにより地表面を打撃した際に発生した振動を計測した。エンジニアリングファイバは、光ファイバの素線と被覆材が密着しており、周囲からの振動に対する感度が高い。本試験の実施前に、ダークファイバに平行してエンジニアリングファイバを堤体に埋設（図-6）した。

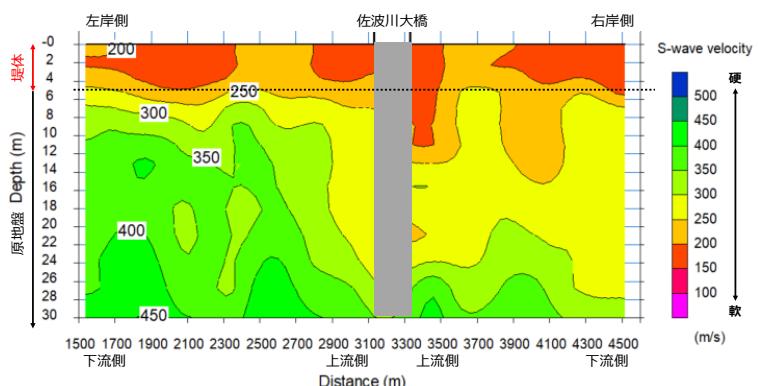
図-10 S波速度構造の推定結果 (1500m~4500m 区間)

図-10に、位相速度分散曲線が得られた区間にに対して、2次元S波速度構造を推定した結果の例(1500m~4500m区間)を示す。全体として、浅部は比較的S波速度の遅い柔らかい層が分布し、深度が深くなるにつれて速度が速く(硬く)なる傾向である。しかし、3200m付近に位置する佐波川大橋を境に傾向が異なる。左岸側では、地表から深度6mまでは250m/s程度と低く、6m以深で300m/s以上の比較的速度の速い層が出現する。当該区間は、深度5m程度までが堤体の盛土層であり、概ね原地盤との境界部は速度が大きく変化する深度と整合する。

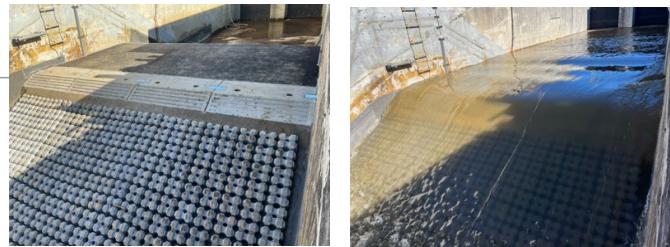
図-13 越水状況

国土交通省国土技術政策総合研究所の落差実験水路（高さ6m、幅5m）で、図-12に示す天端幅3.2m、堤防高さ4m、堤内地盤高1m、裏法面勾配2割の堤防模型を築造した。天端にアスファルト舗装、川裏法肩にブロック、川裏法面にブロックマットによる保護工、川裏法尻にドレンを設置している。この堤防模型に対して、越流水深30cmを計3時間にわたって保持した。実験模型と越水時の状況を図-13に示す。30cm越水させた際の各位置の越水深は、天端:32.5cm、法肩:14cm、法面:5cmであり、各位置の流速は、天端:2m/s、法肩:1.5m/s、法面、法尻:4m/s程度であった。なお、いずれの法面保護工も実験終了時にはほとんど変状が見られず、堤体にも目立った変形は発生しなかった。
