# 木橋の健全度調査に対する定量的評価法の試案

**Key Words:** timber bridge, soundness, evaluation method

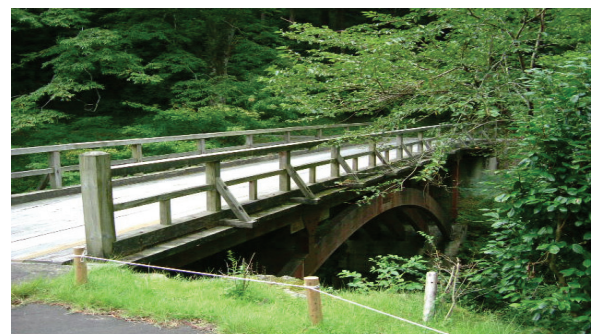
写真-1 A橋

健全度調査では2橋の木橋を対象とした。最初の木製道路橋は、写真-1と図-1に示すヒバ集成材で建設されたA橋(石川県)である。表-1にA橋の設計概要を示す。A橋は昭和62年に竣工した上落式アーチ橋としてはわが国の第1号橋である。平成28年7月の調査時では、架設後30年が経過している。

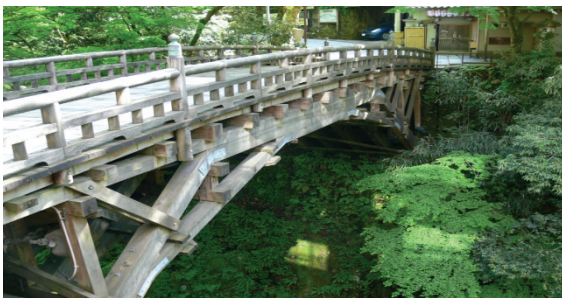
写真-2 B橋

2番目の木橋は、写真-2と図-2に示すB橋(石川県)

である。表-2にB橋の設計概要を示す。B橋は、加賀市山中温泉のシンボルとして全国的にも有名な総ヒノキ材で建設された道路橋である。平成27年7月の調査時では、架設後27年が経過している。なお、29.4 kN車両の重量制限が行われている。

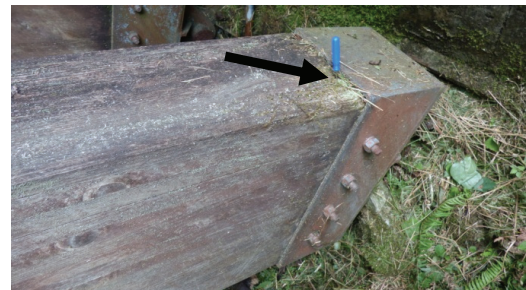
写真-3 アーチ部材端部の腐朽

木材は雨水の浸透や腐朽菌の繁殖によって腐朽し、部材のひび割れや変色などを確認することができる。この目視試験を用いて劣化が著しい箇所の特定制を行った。A橋の劣化箇所例を写真-3、写真-4に示す。床板は各所にひび割れや変色が見られ、アーチ部材の端部はドライバーが刺さるほどの腐朽が確認された。B橋の劣化箇所例を写真-5、写真-6に示す。

劣化の要因としては、一般的に日当たりが悪くて年中湿気の高い状態にあるか、風通しも悪く腐朽菌が発生しやすい環境になっていること等が考えられる。
