耐久性を備えた簡易な木柵工の 施工と課題の検討

EXECUTION AND DISCUSSION OF SIMPLE TIMBER RETAINING WALLS WITH ENOUGH SERVICE DURABILITY

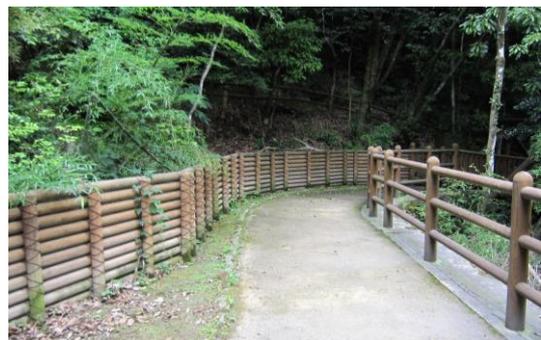
写真-1 木柵工の例 (柵アリモト工業提供)

一方で、崩落の防止や歩行者の保護を目的とした大きな耐力を必要としない事例も多い。写真-1はそのような目的で設置されている木柵工の例である。木材は安いことと軽い割に強いことから施工時の機械も小型ですむため鋼矢板やコンクリート擁壁等と比較して大幅なコスト削減が可能である。この事例では道路は確保されているが、山中の狭い歩道等では省力化のメリットはかなり大きい。雰囲気にもマッチしやすいのも利点である。

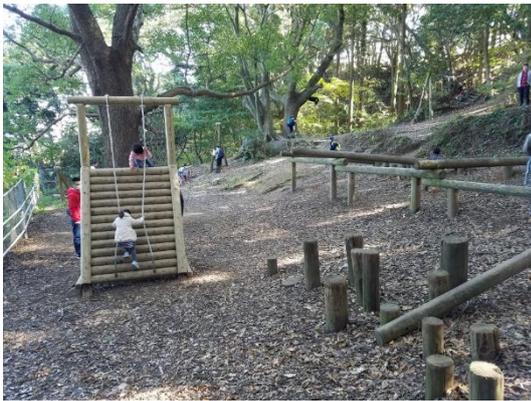
写真2 検討対象のアスレチック広場

こには、校地に隣接する市有地を活用した 1982 年完成の**写真-2**のようなアスレチック広場がある。木々に覆われた自然の地形の中に木製遊具が置かれ、さながら森の中を駆け回っているように遊ぶことができることから、児童にも保護者にも好評を博している。

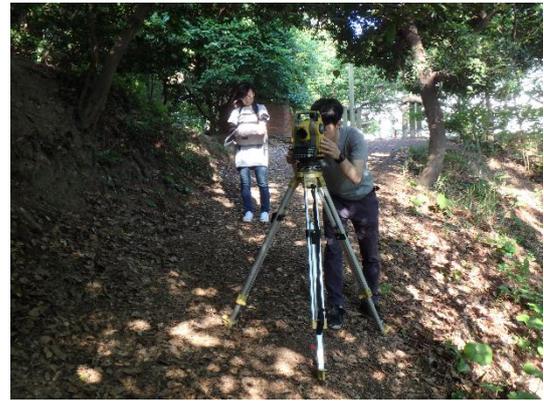
写真4 電子平板での測量の様子

る斜面に19点のマーカを設置し、写真-4のように電子平板によりその位置を求めた。

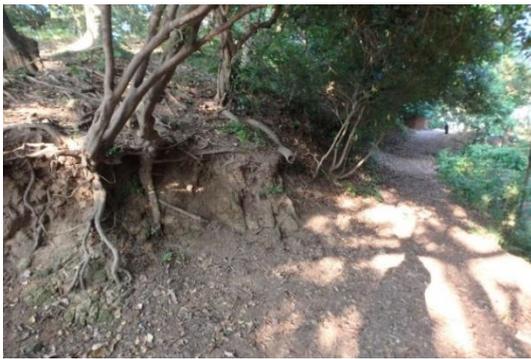
写真3 斜面崩落の様子

一方で長期的な課題もあった。**写真-3**はこの広場の中央を貫く通路であるが、斜面を切り取って作ったことから、長期の利用により道沿いの斜面の崩落が進んでいた。その結果写真のように樹木の根が露出してきており枯死

や倒木の懸念があった。しかしながら、地形的に建設機械の搬入は難しく、擁壁設置を外注する費用も工面できない状況であった。

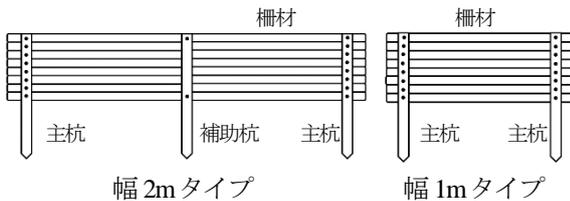
図-1 設置した木柵の概要

ここで求められているのは、斜面保護といっても主体的に土圧を受けるものではなく今後崩落する土砂を受け止める能力を持つことと、十分に安価であること、ある程度の耐久性が期待できることであった。一方で、保護者らの意欲は高く、人手は確保できる状況であった。そこで、木杭に直交して柵材を取り付ける、**図-1**のような木柵工を自分たちの手で設置することにした。

柵の高さは小学生の遊び場であることと現場の状況から60mmの柵材8段に相当する480mmとした。長さは図-1のように杭3本を有する2mタイプと杭2本を有する1mタイプのものを併用するものとし、直線区間では施工性を考慮して2mタイプ、曲線区間では納まりを考慮して1mタイプを用いるものとした。2mタイプ、1mタイプともに柵材端から120mmの位置に主杭材を配置し、8段の柵材全てをコーススレッド(4.2×75)で固定するものとした。加えて、2mタイプでは、中央に上下端の柵材のみを固定する補助杭材を追加した。また全ての杭の天端と最上段柵材の間を60mmのかすがいで固定するものとした。なお、施工精度が低いであろうことを考慮して、隣接する柵相互は連結しないこととした。

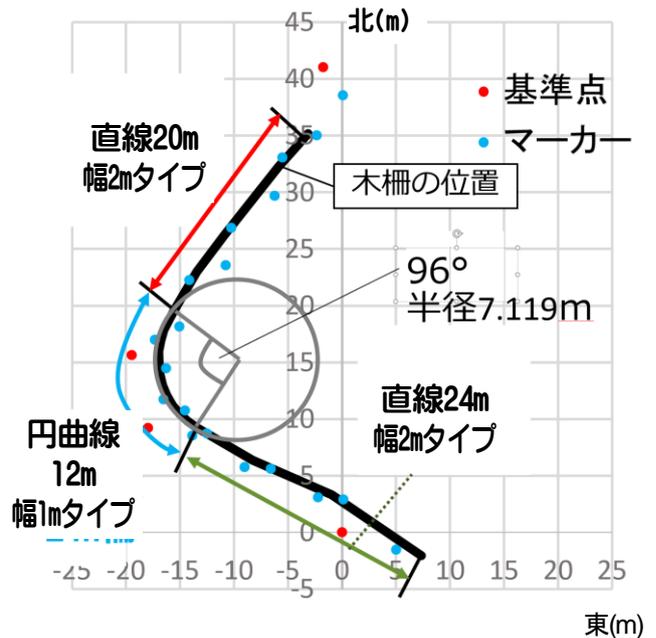
図-2 基準点測量の結果と木柵の設置位置

図-2は基準点とマーカ的位置を示したものである。通路は図の右下にある入口側から30mほど直線状に進み、右に90度ほどカーブしてさらに20m直線状に進んでいることがわかった。

図-3は、カーブの近傍について、通路上のやや離れた通路上から斜面に向かって複数の写真を撮影し、それらをAgisoft PhotoScanで解析し合成したものである。これより、カーブ区間の斜面の形状が求められる。この結果より、柵の設置位置を交角 96° 、曲線半径7.119m、曲線区間長12mの円曲線上とした。カーブ区間の両側は、通路の幅を確保しつつ測設作業を簡単にするため、24mと20mの直線とした。木柵工を設置する位置を示すと図-2の実線の総延長は56mとなる。

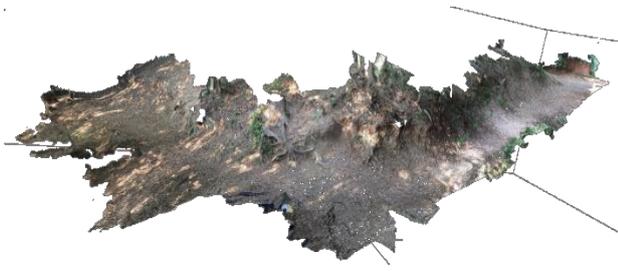
図-3 写真測量の結果（円曲線の12m部分）

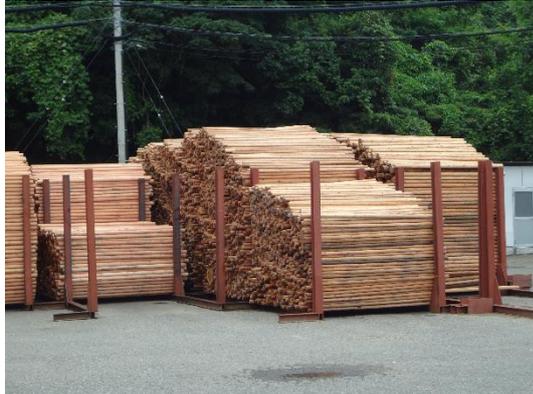
写真-5 合板工場から産出された剥き芯材

このような外構材では、一般的に防腐処理された針葉樹材が用いられるが、費用の面から防腐処理材の利用は難しかった。そこで合板工場で産出される写真-5のよう

な剥き芯材を用いることにした。これは単板を桂剥きする際に残る芯の部分であるが、合板原木は大径のため剥き芯材は心材部である。心材は耐朽性が高いため、外構材でもある程度の耐久性が期待できる。工場副産物であるため安価でもある。ここでは、合板工場から長さ約2m、径60mmの円柱状であるスギ剥き芯材を入手し、これを無処理無塗装で使用することとした。

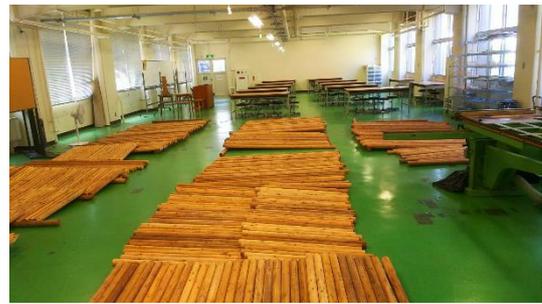
写真-6 部材の養生の様子

杭や柵材となる剥き芯材は、新栄合板工業(株)水俣工場から調達した。長さは1990~2050mmであった。これらを写真-6のように加工まで1ヶ月程度室内で養生した。そのうち任意の20本について高周波容量型含水率計(フソーFSK-118)で測定したところ、当初の含水率は40~100%であったものが加工直前は11~28%に下がって

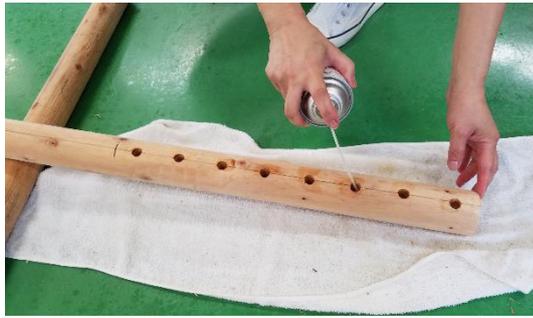
写真-7 杭材の加工と防腐剤噴霧

杭材は長さ1mに切断し先端を尖らせ、柵材固定位置に写真-7のように30mmの座堀を施した後に局所的な腐朽を防止するため噴霧式防腐剤（ガイエンス・サンプルザーOGR）を噴霧した。柵材は998mmまたは1998mmの長さに切断した。なお、この時点ですでに曲がりが大きいのものがあつたため、1998mm材には使用しなかつた。

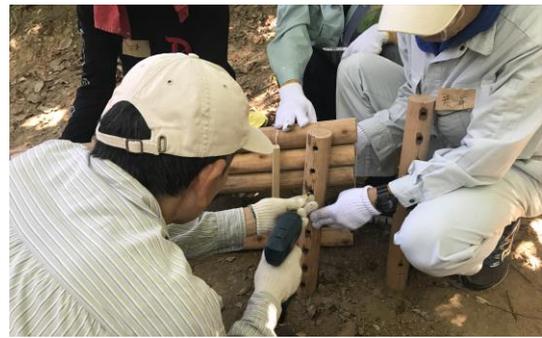
写真-11 柵材の取り付けの様子

次に、主杭に柵材を斜面側に写真-11のようにコーススレッドで固定した。一部の柵材に曲がり大きいものがあり、コーススレッドの打ち込み向きを調整する必要はあったが、全て固定することができた。

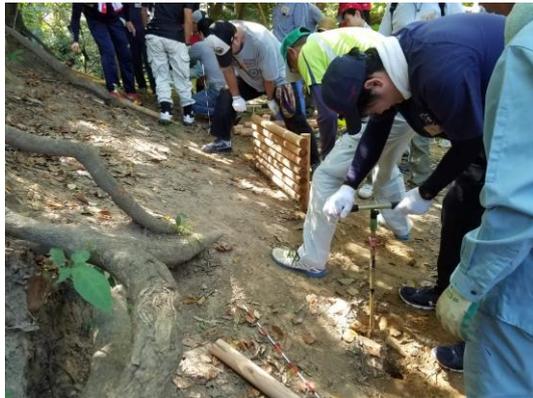
写真-8 穴掘りの様子

設置作業では、まずマーカの位置に写真-8のように

径75mm用のらせん型穴掘り器により深さ300mm程度の穴を掘った。土は適度に柔らかく穴掘りはスムーズであったが、マーカを1mmの精度で設置したものの穴を掘り始めるとずれを調整することができなかった。また礫が多い箇所では写真-9のように穴が大きく広がり、精度はさらに低下した。

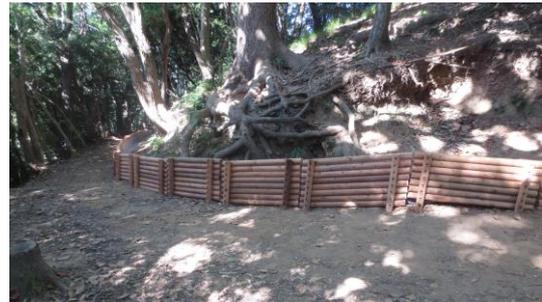
写真-12 完成した木柵工

最後に柵の斜面側に吸出し防止シート（アオイ化学工業・キュアマット CC-10）を敷設した。また杭天端と最上段柵材とをかすがいで固定した。写真-12は完成した木柵工である。礫が多い区間では写真-13のようにずれが生じた箇所もあったが、機能上は問題ないと考えられる。

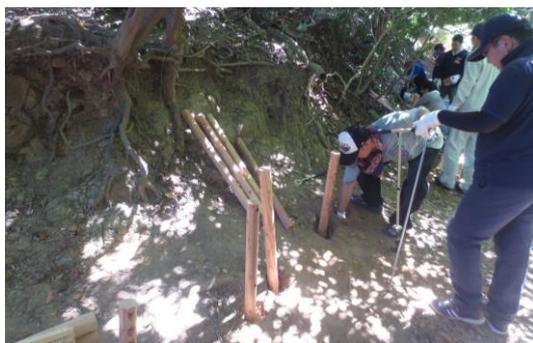
写真-9 礫が多い箇所の穴掘りの様子

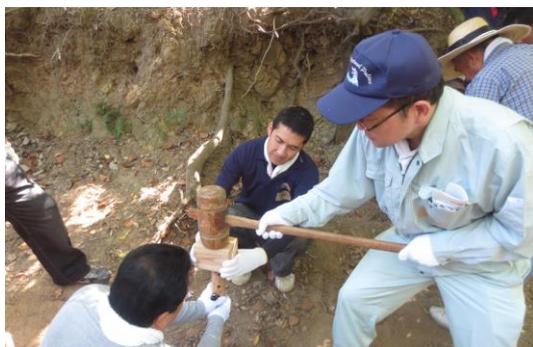
写真-10 杭材の打ち込みの様子

その穴に主杭材を差し込み、写真-10のように回転に注意しながら所定の高さまで200mm程度カケヤで打ち込んだ。礫が多い箇所以外では打ち込むことで杭材は十分に固定できたが、礫が多い箇所では掘り出された礫や土を埋め戻し固めた。
