## 地中・水中使用木材の健全性調査の手引き（案）

### [本編]

地中使用する木材の耐久性評価に関する研究小委員会

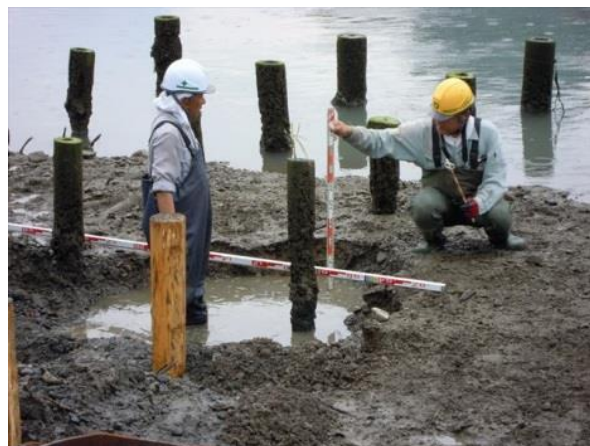
河川の水制工や漁港等の係船杭等、水中から撤去された木材については、木材の接していた水の水質(水温、塩分等)、水位と木材位置の関係等を調査する(写真-1)。

写真-1 水位計測状況<sup>4)</sup>

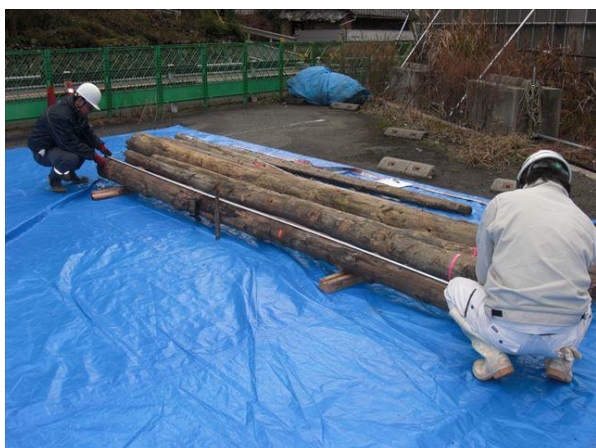
回収された木材に試料名(番号)を付し、全体写真を撮影する。長さ・周長・直径等を計測する(写真-2, 3)。

写真-2 長さ計測状況<sup>4)</sup>

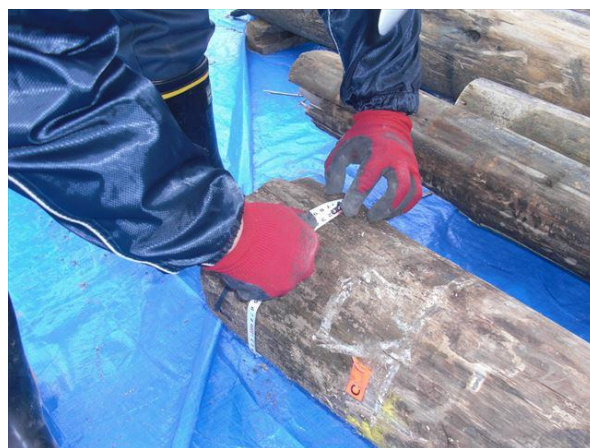
写真-3 周長計測状況<sup>4)</sup>

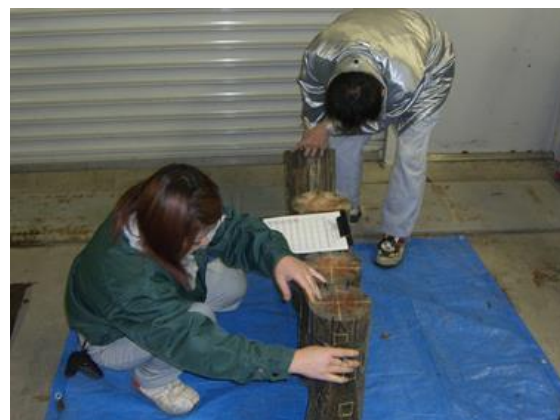
木材先端部(杭の場合は地盤中にて下端部)より縦方向に一定間隔ごと、周長方向には $45\sim 90^\circ$ ごとに $4\text{cm}\times 4\text{cm}$ 程度のマス目を描き、そのマス目ごとに劣化度を表-1に基づいて評価する。なお縦方向の評価間隔は、丸太の長さや、劣化の状況などを考慮して、 $10\sim 100\text{cm}$ の範囲で任意に設定する。

劣化状態の程度は、目視の他、指で押すなどして総合的に判断する。激しく劣化して木材が消失しマス目を描けないような場合にもそこにマス目がある

写真-4 腐朽度の判定状況

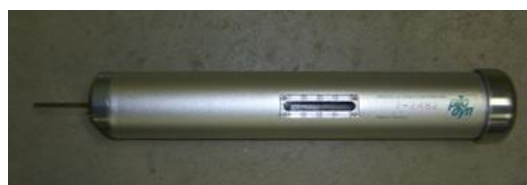
写真-5 ピロディン

ピロディンのピンは大きな力で飛び出し危険なので、ピンを押し込んだ状態ではピロディンを絶対に人に向けてはいけない。試験の際は、ピロディンを木材に垂直に当てて、ピロディン頭部が木材から離れないようにピンを打ち込まないと正しい値が得られない。

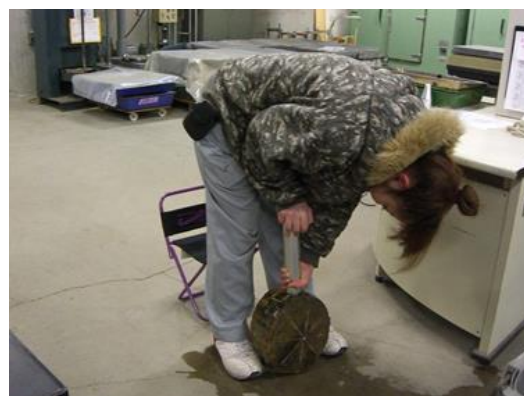
ピロディンを利用できる場合には、目視評価に加えてピロディンによる評価を行なう。測定位置は目視評価と同様に周長方向は45°～90°ごと、縦方向は丸太の長さや劣化状況と、測定点数100点あたり1.5～2時間程度かかることを考慮し設定する。

写真-6 ピロディン試験状況

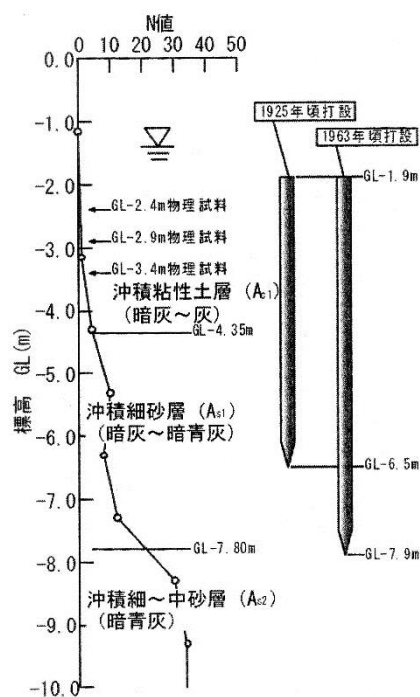
フーチングのような構造物の基礎の場合、フーチングと地盤との間に隙間が存在するか、フーチングに空気を通すような大きな亀裂があるか、などを調査する。地盤環境については、木材が接していた地盤が自然地山か埋戻し土か、土質はどのようなものか、地盤の色調などから地下水位はどの範囲で変動していたかなどを調査する。地盤が水で飽和され還元状態になると土壌表面の鉄が酸素を失い青色の二価鉄となるため、地盤が暗青灰色を呈する場合は地下水位以下にあったことが推察される。地盤柱状図と木杭の位置関係の例を、**図-解1**に示す。

図-解1 地盤柱状図と木杭の位置関係の例<sup>7)</sup>

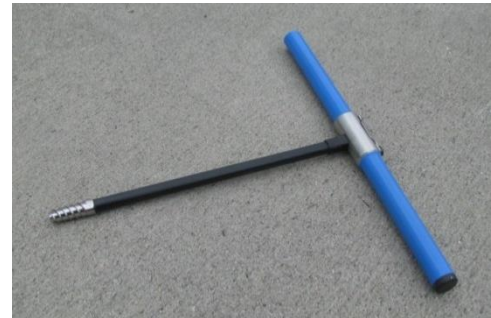
上記の含水率は、乾量基準含水率、すなわち木材の全乾質量を基準にして含有水分の質量の割合を表した値である。測定時の含水率  $M_w$  は、木材試料を採取して全乾法により求める。試料の乾燥前の質量は現地で測定するか、乾燥しないようにアルミ箔に包みポリ袋で密封して<sup>18)</sup>、実験室に持ち帰り測定する。試料採取には成長錐と呼ばれるコア採取器具(写真-解1)を用いることができる。なお、市販の木材水分計では、飽水状態に近い木材の含水率は測定できない。

写真-解1 成長錐

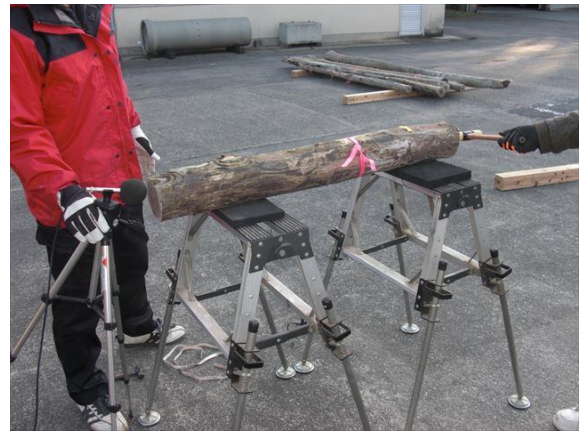
木材試験体をクッション上に静置するか吊り下げ支持し、片方の木口面をハンマーで打撃し、マイクロフォン等で振動を検出し（写真-解 3）、周波数成分解析ソフトウェア（WaveSpectra など）を用いて縦振動の1次の固有振動数を求め、式(2)により動的ヤング係数を算出する。

写真-解 3 縦振動試験の一例<sup>4)</sup>

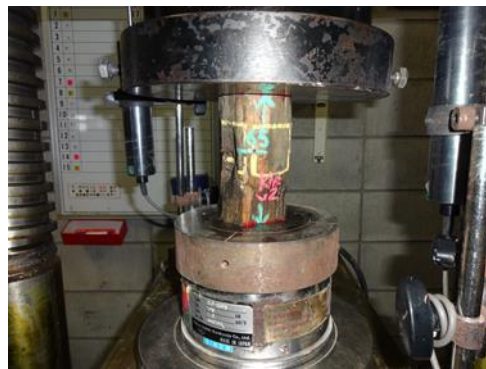
丸太などは、長さが直径の 2~4 倍で、端面が並行になるように丸ノコなどで切断し、縦圧縮試験を実施する（写真-解 4）。また丸太やその他の木材から角柱試験体を採取して縦圧縮試験を行なってもよい。その場合の試験体寸法は、JIS Z 2101（木材の試験方法）に準じて、一辺の長さ(a)を 20~30 mm の正方形の断面とし、繊維に沿った長さを一辺の長さ(a)の 2~4 倍の直方体とする。

写真-解 4 縦圧縮試験の一例

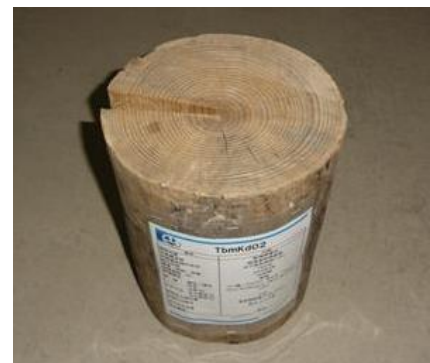
縦圧縮試験後の丸太は、必要に応じて乾燥させ標本とする。その際、背割りを入れておくとよい（写真-解 5）。

写真-解 5 標本の一例

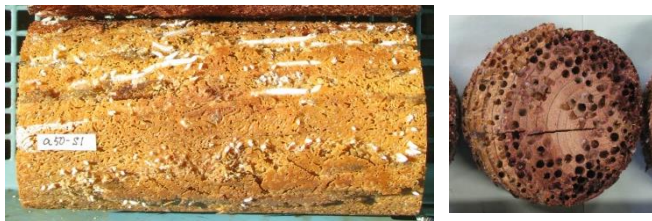
海虫は海水と接する木材に加害する可能性がある。貝類のフナクイムシは木材内部に穿孔し石灰質の管を形成して生息する。甲殻類のキクイムシやコツブムシは木材の表面付近に巣穴を掘り生息する。キクイムシ食害は、密度が低く軟らかい針葉樹に生じやすい<sup>34)</sup>。木材表面のキクイムシ食害が進行すると、木材内部のフナクイムシの石灰管が表出する(写真-解6)。コツブムシは河口部などの汽水域に多く、国内でも河川の感潮域の水制工に食害した事例が近年報告されている(写真-解7)<sup>35)</sup>。

写真-解6 フナクイムシ食害とキクイムシ食害を受けたカラマツφ10cm 円柱材<sup>36)</sup>

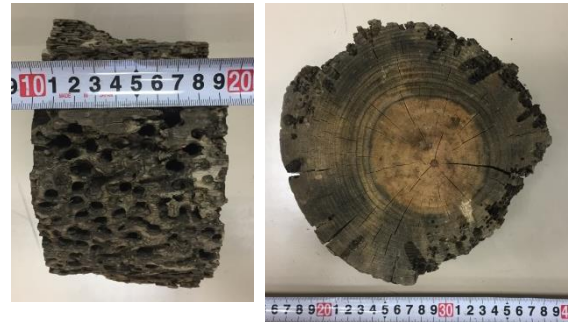
写真-解7 コツブムシ食害を受けた水制工のアカマツ丸太杭<sup>35)</sup>

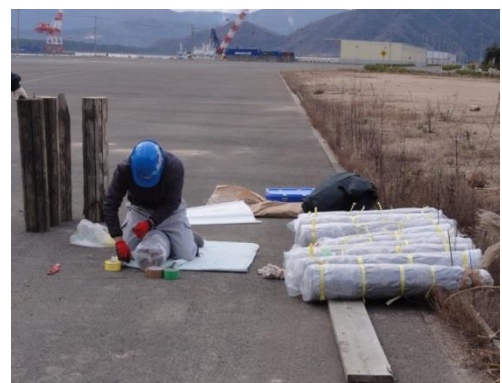
- ①採取した木材を、水などで洗浄する。
- ②洗浄した木材には、上下方向や番号などを記しておく。特に、丸太などは縦方向に基準線を引いておくと切断した場合に、向きを合わせることができるので、便利である。
- ③洗浄した木材は、乾燥しないようにラップなどで覆う(写真-解8)。
- ④なお、丸太のように長いものをそのまま運搬できない場合には、1~2m程度に切断して運搬する。

写真-解8 木材の切断とラッピング

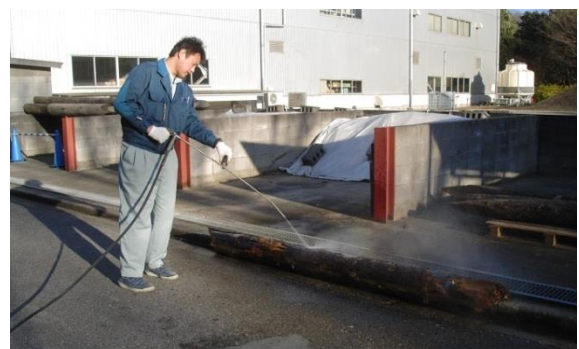
- ①材は十分洗浄する(写真-解9)。
- ②木材の状況についてスケッチや写真撮影をする。この時、丸太などの場合は先端部(地盤中で下端部)を画面上の左側へ向け、手前にスケールを設置する(写真-解10)。
- ③木材の各位置や方向などが分かるように油性ペン(三菱鉛筆のポイントマーカーではPX-20(中字)が丁度良い太さで、飽水状態の暗色の木肌には白、黄、桃、水色が目立つ)でマーキングを行なう。

写真-解9 搬入した丸太の洗浄

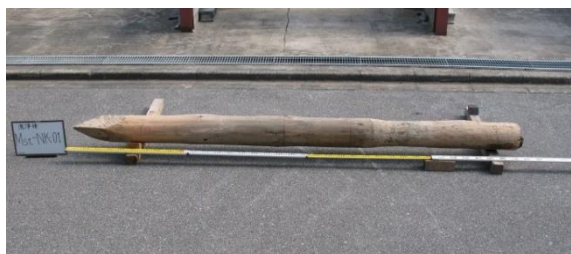
写真-解10 丸太の写真撮影の一例

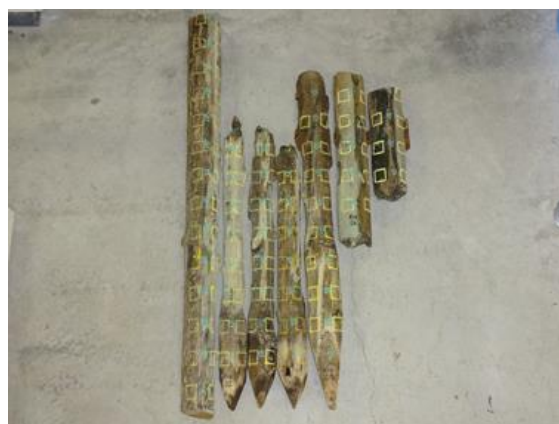
丸太などの場合、縦に基準線を引いておくると便利である。目視腐朽度判定のために、4cm×4cmの正方形のマスを木材の適切な位置に描く。丸太などの場合は、縦方向に丸太先端部（地盤中にて下端部）より10～100cmごと、周長方向には45～90°ごとにマスを描く。丸太上端にもマスを描く（写真-解11）。ただし、節は避ける。また、健全度に応じ明らかに健全な箇所は間引く。

写真-解11 マスの記入例
