橋 本 道 路 垂 井 高 架 橋 供用後モニタリング  
(2007. 8. 1～2010. 5. 31)

委 員 会 資 料

2010年8月11日

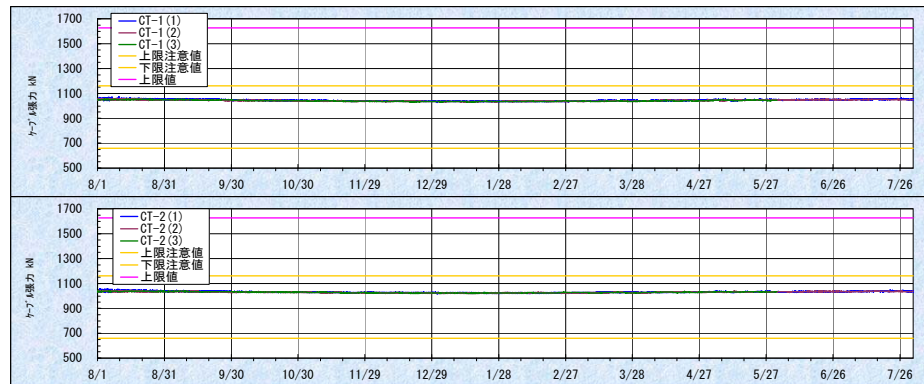
外ケーブルの張力は、管理基準値内であった。また、温度と相関があり、変位は主に温度による影響と考えられる。供用後3年間のデータの変動傾向は、ほぼ同様であった。

- ①3年間の全4測点の張力は1017 kN～1087 kNであり、管理基準値内（下限注意値660 kN、上限注意値1163kN、上限値1628kN）である。
- ②供用後3年間のデータの変動傾向は、ほぼ同様であった。
