資料No. 9 衝撃振動試験の結果

- 本資料は本編5. 8を補足する点検結果の詳細である。

近畿地方整備局が、平成13年1月29日に日本高圧コンクリート㈱（以下、「施工者」）と契約を行った橋本道路垂井高架橋上部工事は、平成14年4月に完成し、その後、平成15年10月にひび割れ等の損傷が認められたことから、土木学会に原因の究明、現時点での耐荷性能、補修・補強対策等に関する調査を委託した。

橋本道路垂井高架橋は、平成14年4月に竣工したが、上部工にたくさんのひび割れと変形が確認された。委託をうけて、土木学会の「垂井高架橋損傷対策特別委員会」において、原因の究明と補修・補強等の対策に関する検討が行われた。この検討結果をもとに、各種の補修・補強が行われ、平成19年8月より供用されている。土木学会の「垂井高架橋モニタリング評価委員会」では、下記のような目的と内容で、供用後10年間モニタリングを実施している。

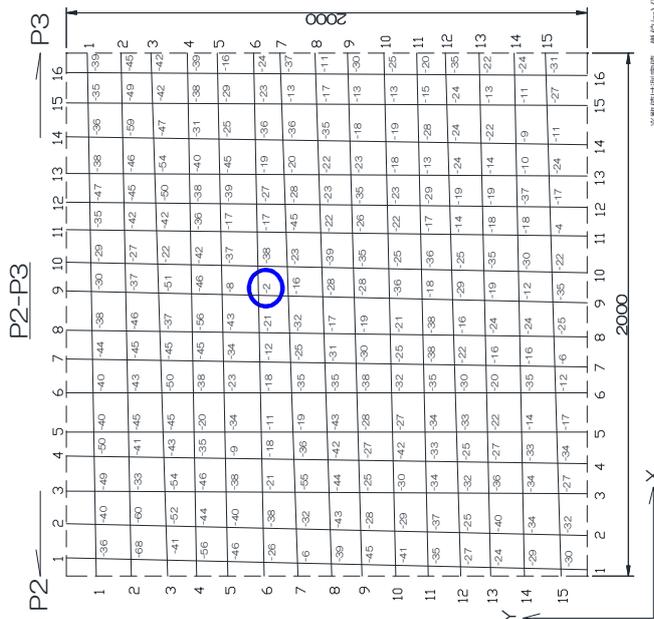
測定位置・測定値詳細図

結果：90%以上の確率で腐食なし

鋼材の腐食状況は、全ての調査年、測点において、 -200mV より貴な電位となっており、ASTM C876規格による判断基準では、「90%以上の確率で腐食無し」と判定され、現状で腐食の傾向は認められない。

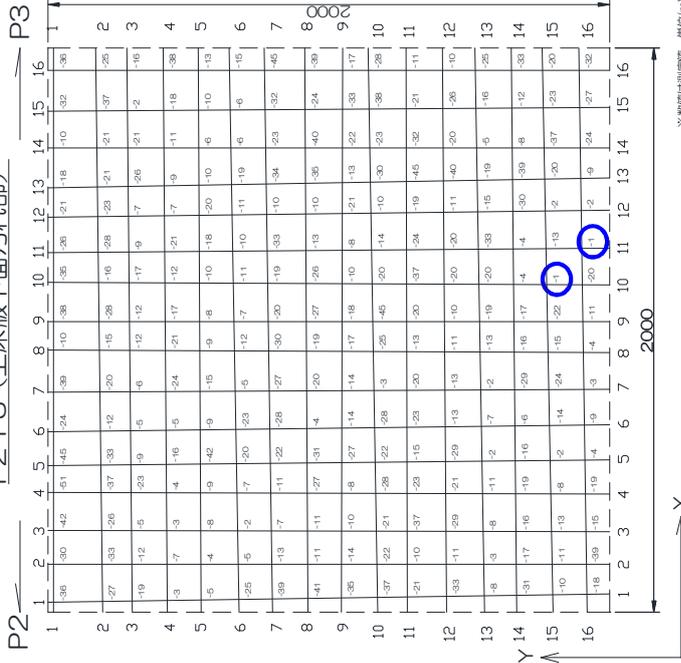
測定位置・測定値詳細図

※ 数値は測定値 単位(mV)
 (平成29年3月21日実施)

結果：90%以上の確率で腐食なし

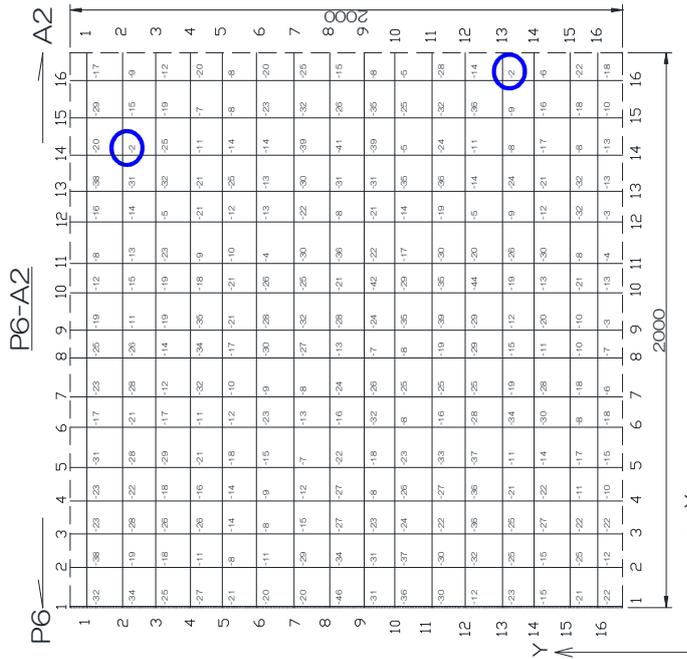
測定位置・測定値詳細図

※ 数値は測定値 単位(mV)
※ 数値は測定日 (平成29年3月21日実施)

結果：90%以上の確率で腐食なし

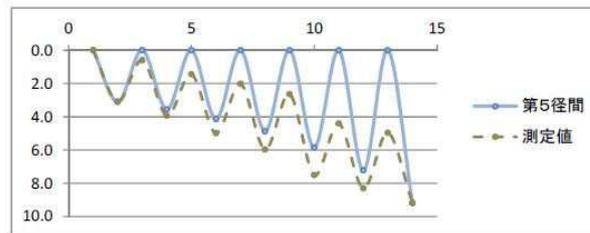
図 - 1.1 弾性係数が徐々に低下した場合のたわみの例

- ・冬場に6mm沈下して夏場に6mm戻るなど年変化量も弾性係数の低下に応じて大きくなる
- ・劣化が徐々に生じるとすると6mm沈下した次の年は7mmその次の年は8mmといったように年々その値が大きくなる

【検討結果】 計測値の年変化量は毎年3mm程度であり、徐々に年変化量が大きくなる傾向は見られないことから、当該2径間が劣化して大きなたわみが生じている可能性は低いと考えられた

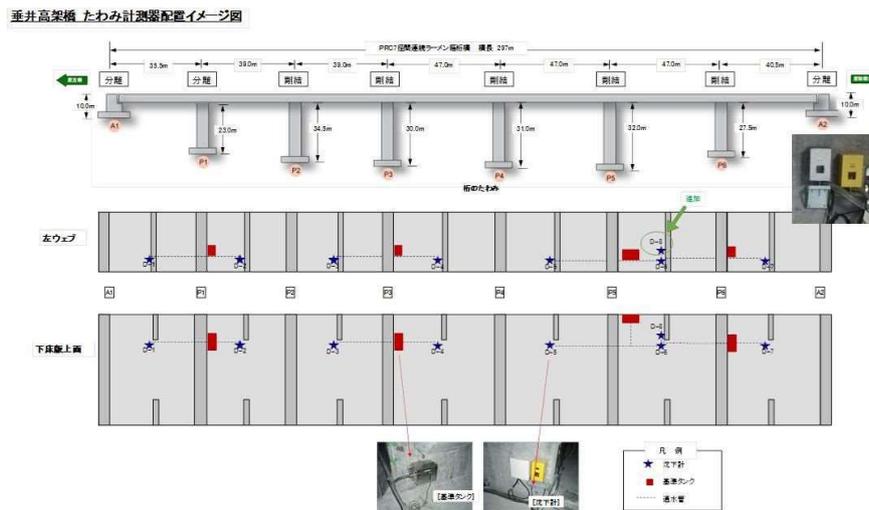
図 - 1.3 検証用沈下計（D-8）の追加

- 当該2径間のうち、D-6の位置に沈下計を追加し計測値に異常が無いかを確認する。
- 当該D-5、D-6の沈下計は同一の基準タンクからの計測であるため、別の基準タンクから沈下計D-8を増設する。

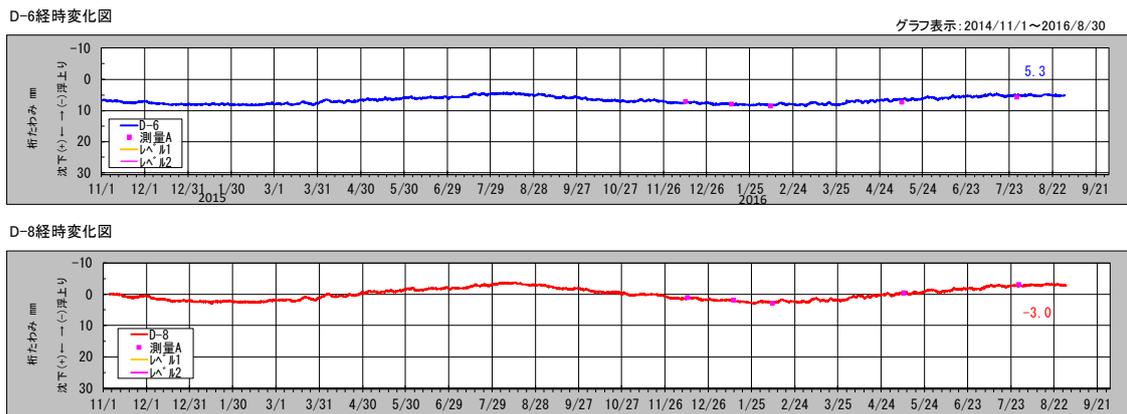
図 - 1.6 測量結果と計測値の推移

- ・測量結果を実測データ上にプロットすると、ほぼ変化がない結果となった。
- ・現地測量の結果からも計測値の異常ではないことが確認された。

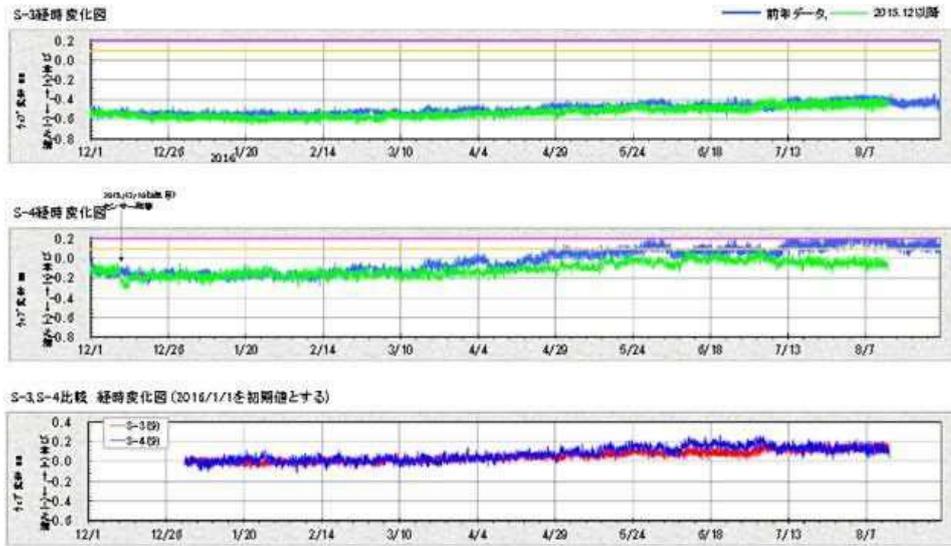
図 - 2.2 計測器の交換による計測値の変化

- ・光ファイバーセンサー及び多芯ケーブルを交換した結果、伸び方向への変化の現象が生じなくなった
- ・取り外した光ファイバーセンサーを試験した結果、光ファイバーセンサーに異常は見られなかった
- ・原因は多芯ケーブルの異常と推定された
- ・計測機器の故障であり、当該箇所伸び方向の変化が生じているのではないことが確認された

入れ替え後のS-4の動きは、隣接するS-3とほぼ同様となった

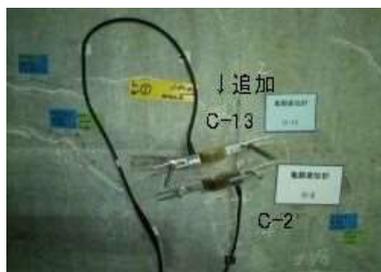
図 - 3.1 計測器の追加

12個の亀裂変位計のうち、C-2測点の計測値だけが前年データを大きく外れる傾向がみられことから、C-2近傍に検証用の亀裂変位計C-13を追加して計測し、その挙動を確認する。

- 温度と測定値の回帰式を、夏場から冬場（9月～2月）と冬場から夏場（3月～8月）に分けて算出し比較した
- 新たに設置したC-13では、二つの回帰式の勾配がほぼ一致したが、C-2では一致しなかった
- C-2の過去のデータを調べると、供用後3年目頃にはこれが一致し、徐々に一致なくなっていくことが分かった
- 検証の結果、計測箇所が年々伸び方向に開いているのではなく、計測器の異常であることが分かった
- 亀裂変位計は耐久性の期待できる計測器ではなく、当初供用開始後1年間のみ計測する予定であったが、参考のため計測を続けているものである

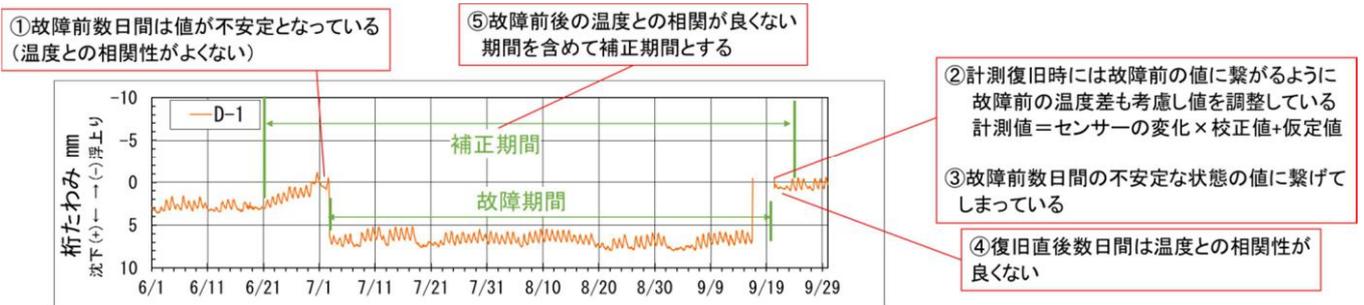
図1 ドリフト量の補正前の例

欠測やデータの変動が生じた前後のモニタリングデータのうち、基準タンク内の水中ポンプが故障・交換によってドリフトが生じた場合、**図1**に示す様にデータの連続性が途絶えている。

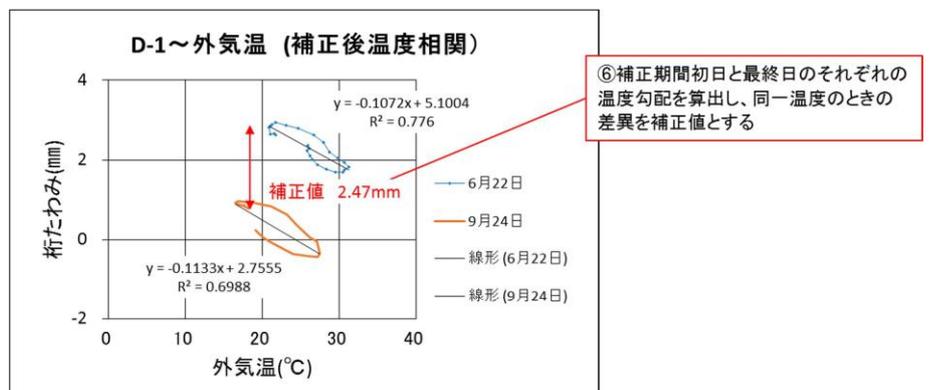
図2 ドリフト量の算出の例

このように定めた補正期間の前後1日の状態を温度と計測値の相関図に表すと**図2**の様に補正期間の起終点日の温度とたわみの回帰式は温度勾配が平行移動した状態となる。

この二つの回帰式による同一温度のときの値の差異を補正值とする。
 以上の補正值を用いて補正を施したモニタリングデータは図3の様となる。

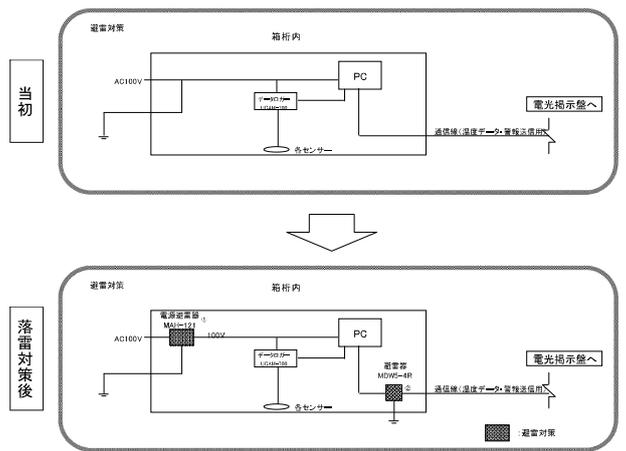
平成20年の夏ごろ、垂井高架橋付近の落雷によりデータロガーの故障が発生し、モニタリングデータの欠測を余儀なくされた。この事象を受けて、落雷に起因するサージ電流からセンサーやパソコンなどの電子機器類を保護する目的で、平成21年6月頃に電源ラインと通信ラインに避雷器を設置している。

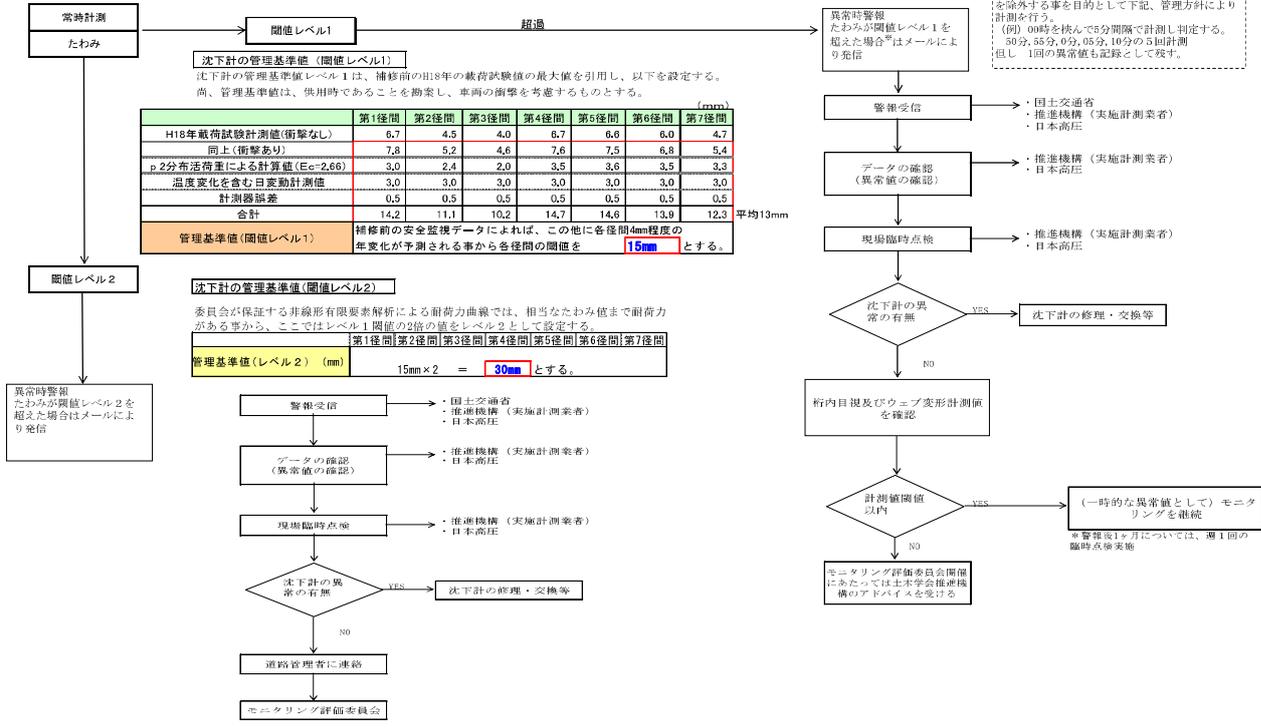
供用後のモニタリングに際しては、常時計測における「たわみ測定値」を警報発信の指標としてシステムを構築する。
 閾値レベル1：本閾値を越えた場合には、何らかの変状が起きている可能性があるとして、その後の橋の状態を注意深く監視するための値
 閾値レベル2：本閾値を越えた場合には、モニタリング評価委員会を開催し対応を検討する値
 レベル1超過により、橋の状態を注意して監視し、変状に対応するため実際には超過する事は無いと考えられる

※たわみ計測手法
 たわみ計測にあたっては、過積載による影響を除外する事を目的として下記、管理方針により計測を行う。
 ・(例) 0時を挟んで5分間隔で計測し判定する。
 ・30分、55分、0分、05分、10分の5回計測
 (但し 1回の異常値も記録として発す。)

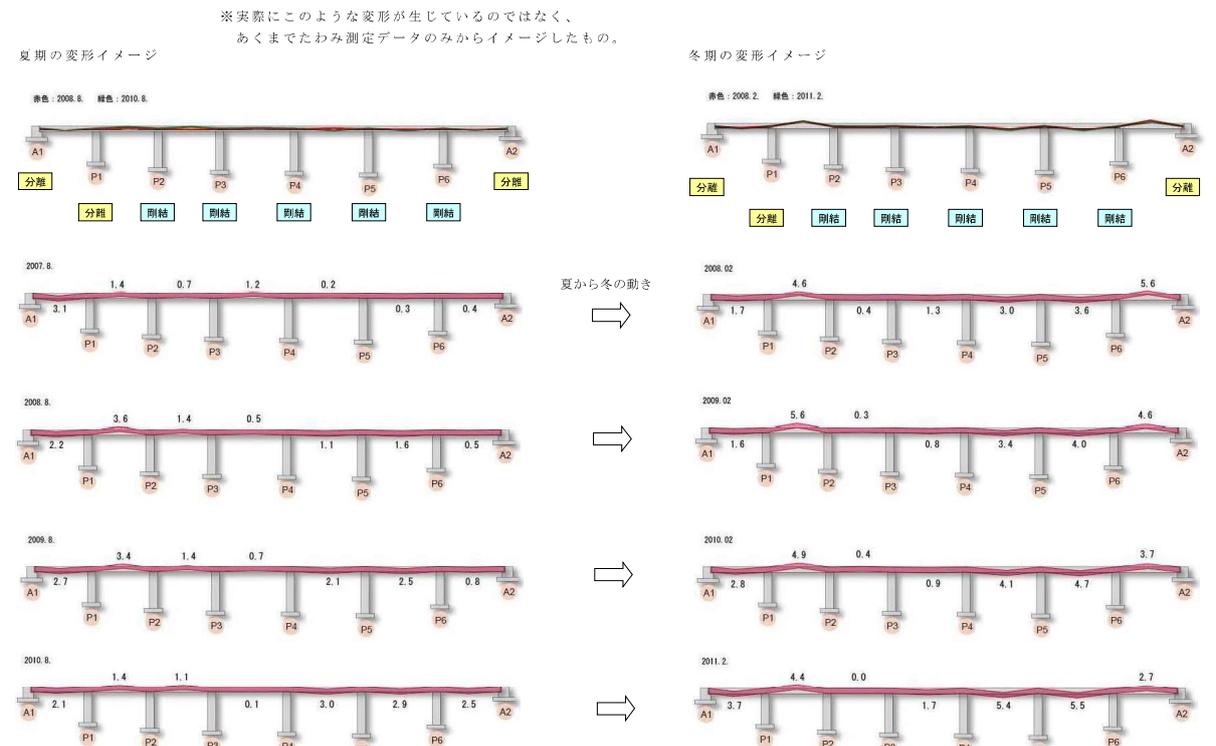
図-3.1 桁たわみ変形イメージ図

これによれば各径間のトータルでのクリープ変形量はそれぞれ違うが、年間での変動量に着目するとその動きは1mm程度であり、現時点で主桁コンクリートの打設完了後10年近くが経過していることから、測定されているたわみにおけるクリープの影響は少ないと推定する。

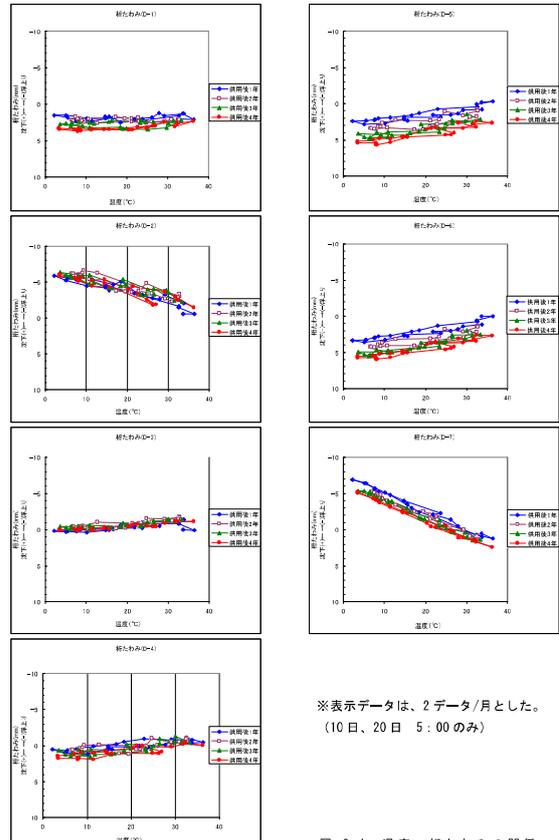
図-3.4 温度-桁たわみの関係

※表示データは、2データ/月とした。
 (10日、20日 5:00のみ)

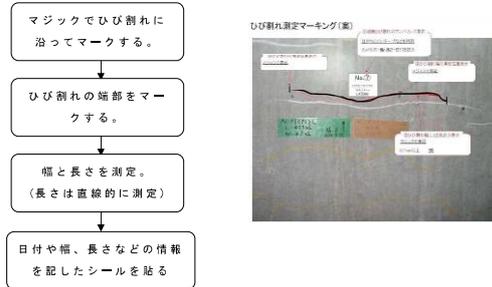
図-4.1 ひび割れ点検方法

ひび割れ点検は、目視及びクラックスケールやコンベックス等の簡易な測定器を用いて測定し、幅や長さを図面に記録する。

点検対象幅 0.1mm以上 (一部0.2mm以上)

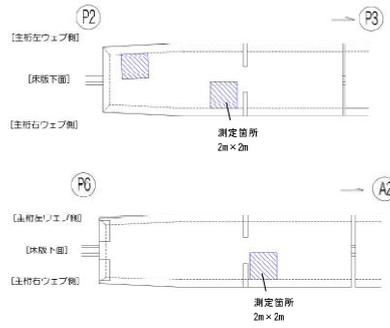
図-5.2 調査位置

調査位置は、P2～P3、P6～A2の代表区間の上床版下面において、1箇所当たり2m×2mの範囲で計3箇所実施した。

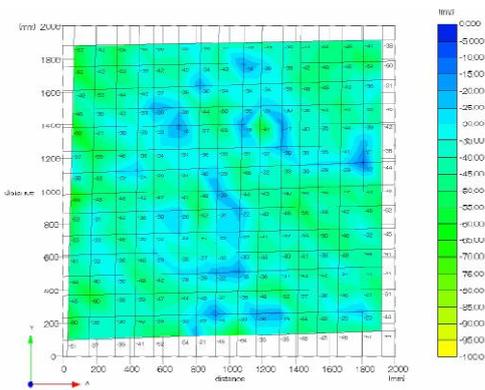
図-5.3 測定結果（P2-P3）

測定結果から、最も卑な電位は、それぞれ、P2～P3で-69mV、-68mV、P6～A2で-74mVであった。鋼材の腐食状況は、全ての測点において-200mVより貴な電位となっており、ASTM C876規格による判定基準では、「90%以上の確率で腐食なし」と判定され、現状で腐食の傾向は認められない。

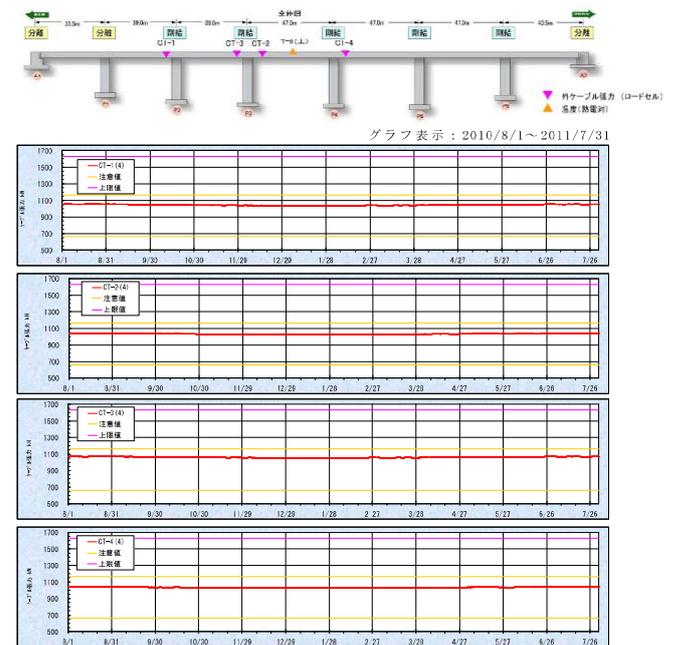
図-5.4 外ケーブル張力の測定結果

外ケーブルの張力は温度と相関があり、変位は主に温度による影響と考えられる。供用後4年間の変動傾向は、ほぼ同様であり、閾値内であった。測定結果を図-5.4に示す。

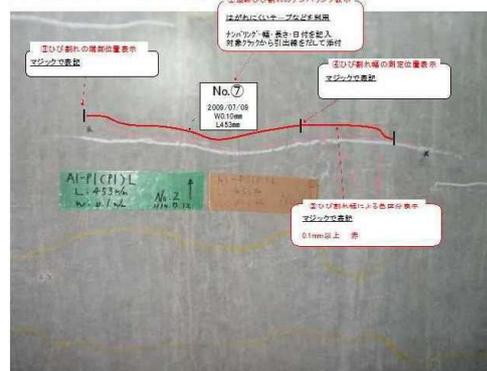
ひび割れ測定マーキング(案)

現地マーキングは、0.1mm以上を対象とし、赤のマジックで表記する。(他と線と区別するため)

幅測定位置およびひび割れ部分を含めひび割れの増幅をマジックで表記する
(これをクワック長さとして記録する)

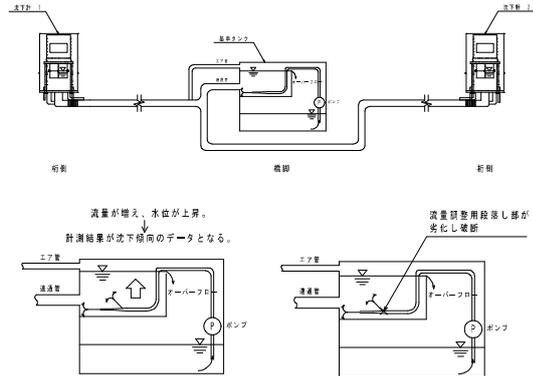
【状況】
 ・2011/7/2 17:55~18:05 (供用後4年目)
 1,2径間の桁たわみが5mm程度沈下側にシフトした。
 ・2011/7/8 10:00~7/9 11:00
 3,4径間の桁たわみが4mm程度沈下側にシフトした。
 【原因】
 計測器の基準水槽に注水するホース筒先の流量調整部分(注水ポンプの能力が高いため筒先を細めて流量を調整していた)が老朽化で破損し、水勢が強まり、基準水槽の水位が通常よりも上昇していた。
 本計測器は、この基準水槽と沈下計の水位差をたわみとしているので、基準水槽の水位が上昇すると、橋体にたわみが発生したのと同様の計測が生じてしまった。

【対策】
 老朽化したホースを交換、復旧した。
