# 恒久供用されるベイリー橋の 耐荷特性の把握と点検手法の検討 および 社会インフラ画像診断技術の適用性の検証

長崎大学 大学院総合生産科学域(工学系) 西川貴文  
富士フイルム株式会社 菊池浩明・青木恵理  
株式会社TTES 菅沼久忠

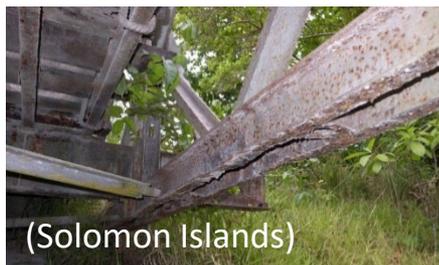
#### ● 重度の腐食

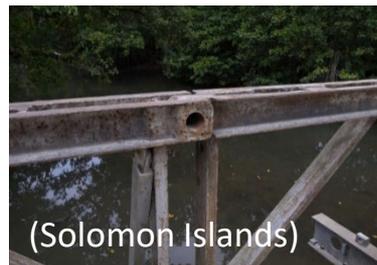
#### ● 部材結合部のボルトの欠損

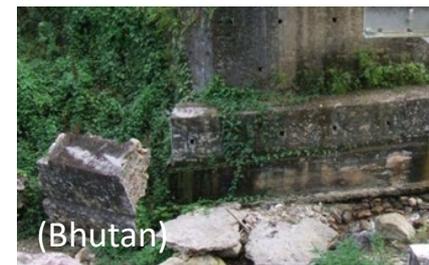
#### ● 下部構造の変状

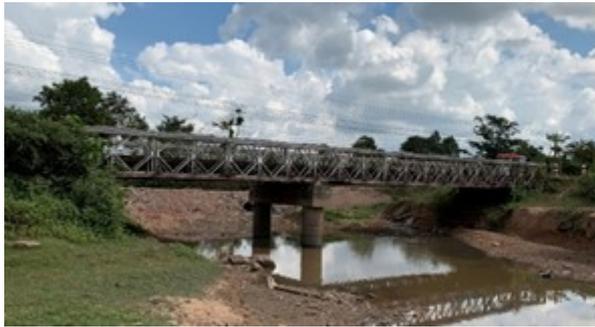
Bridge A (Namthon River Br.)

構造形態の異なる3橋(ラオス国道10号線)

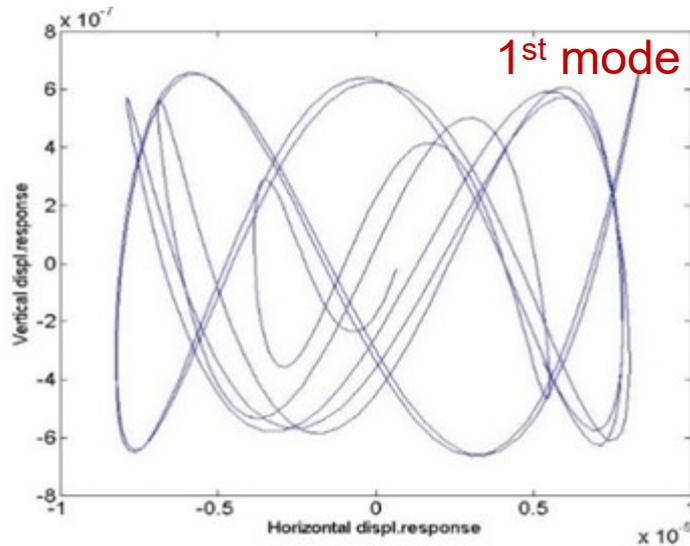
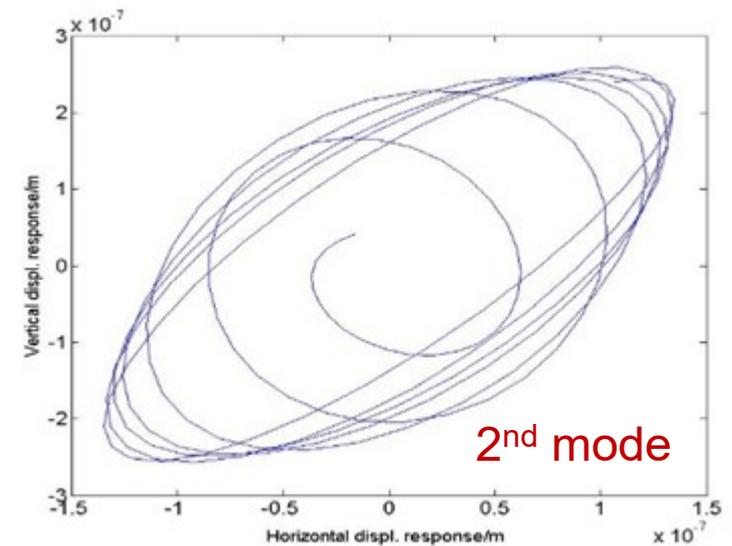
## ● 動的応答のリサージュ図形

➡ 水平方向の応答が顕著  
考えられる要因 ▶

- ✓ 構造形態(水平剛性)
- ✓ 劣化・不整(支点・部材変形・舗装)

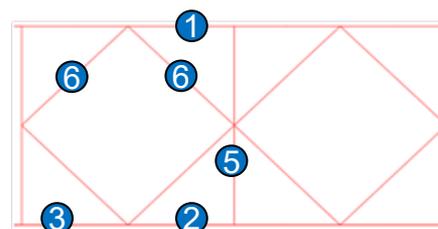
ラオスのベイリー橋用部材(ストック)から材料試験用の鋼材を採取

### ● 鋼材採取部材

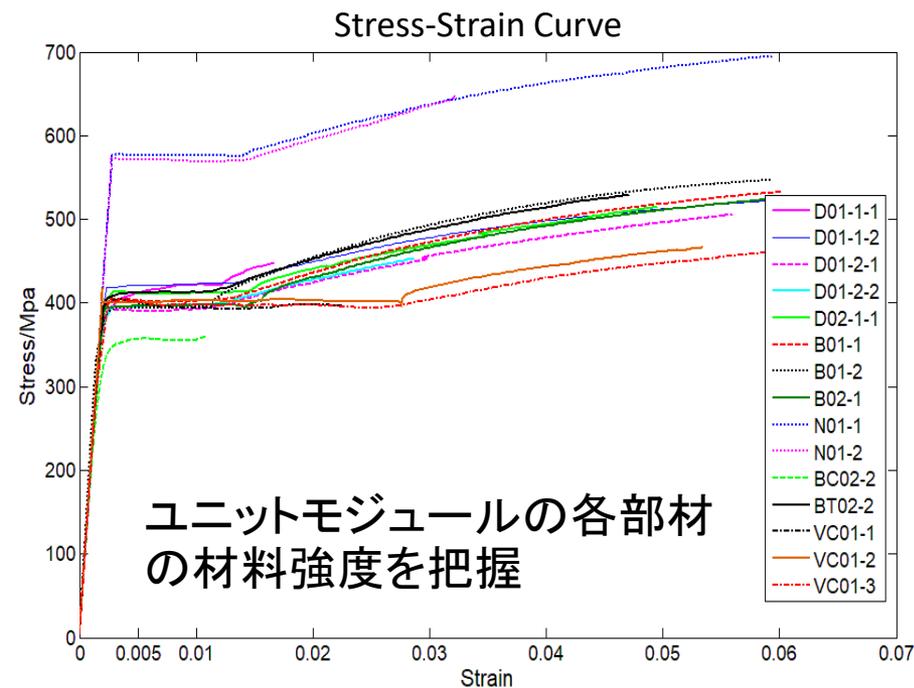
### ● 引張強度試験結果

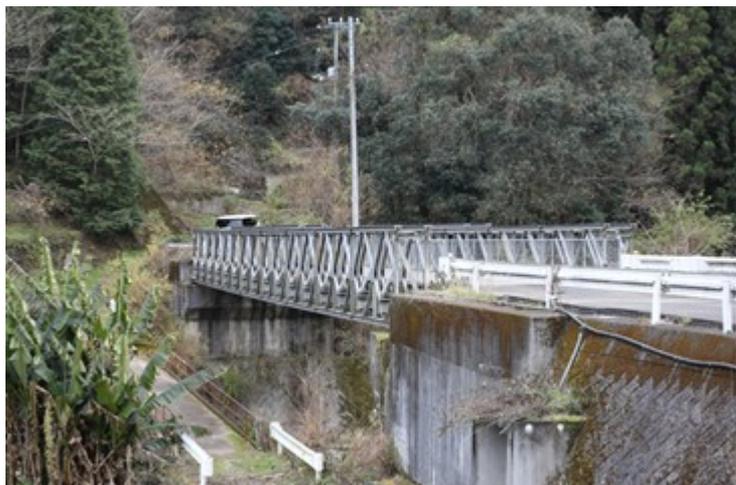
Bridge D (国内のベイリー橋)

### ● 構造形式

共通・類似した構造形態を有する2橋

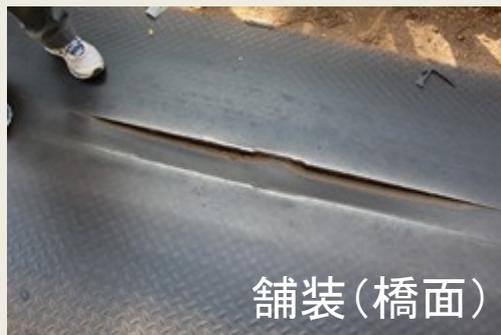
### ● Bridge B の構造形態・劣化状態

舗装(橋面)

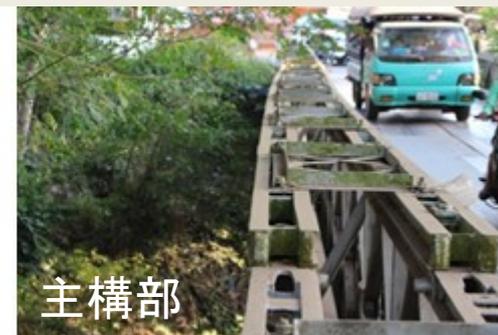
主構部

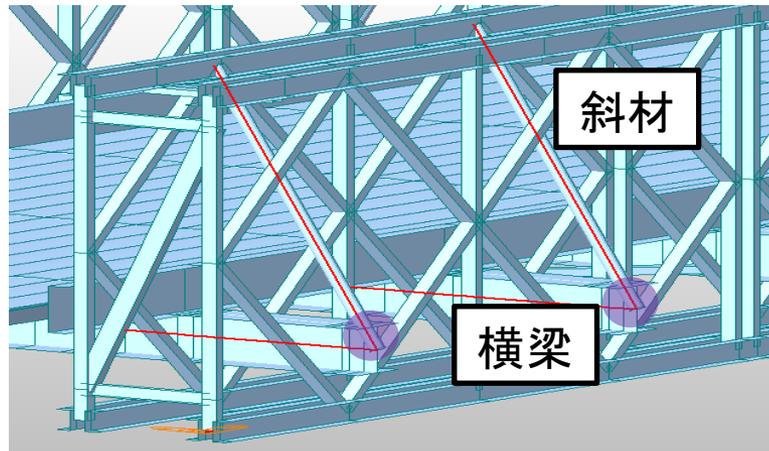
*Bridge D*

### 水平剛性への斜材の寄与

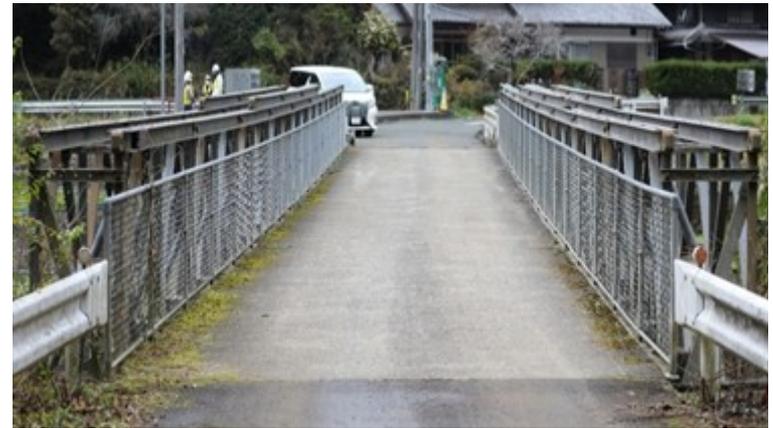
*Bridge D: Concrete*

### 舗装(の剛性)の影響

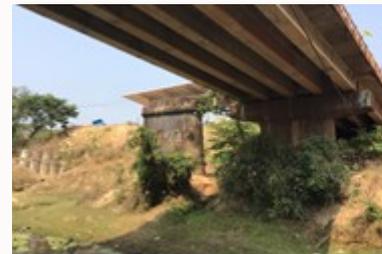
### ●一部が黒い床版

- ① 一部に黒い床板があり検出性能に与える影響を調査する必要がある
- ② 橋脚は泥の付着があり、目視点検前に高圧洗浄などが必要

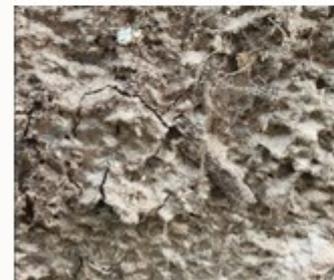
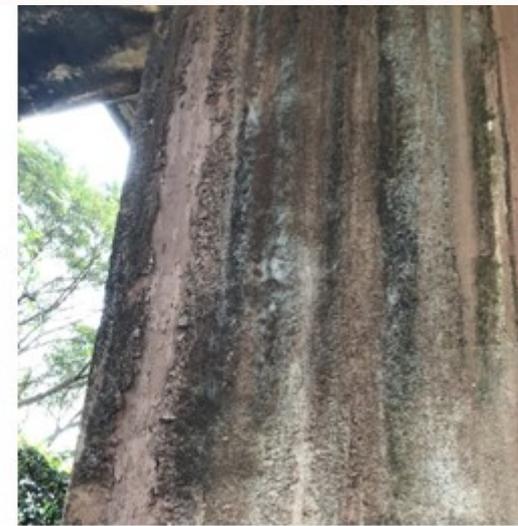
### ●橋脚に付着した泥

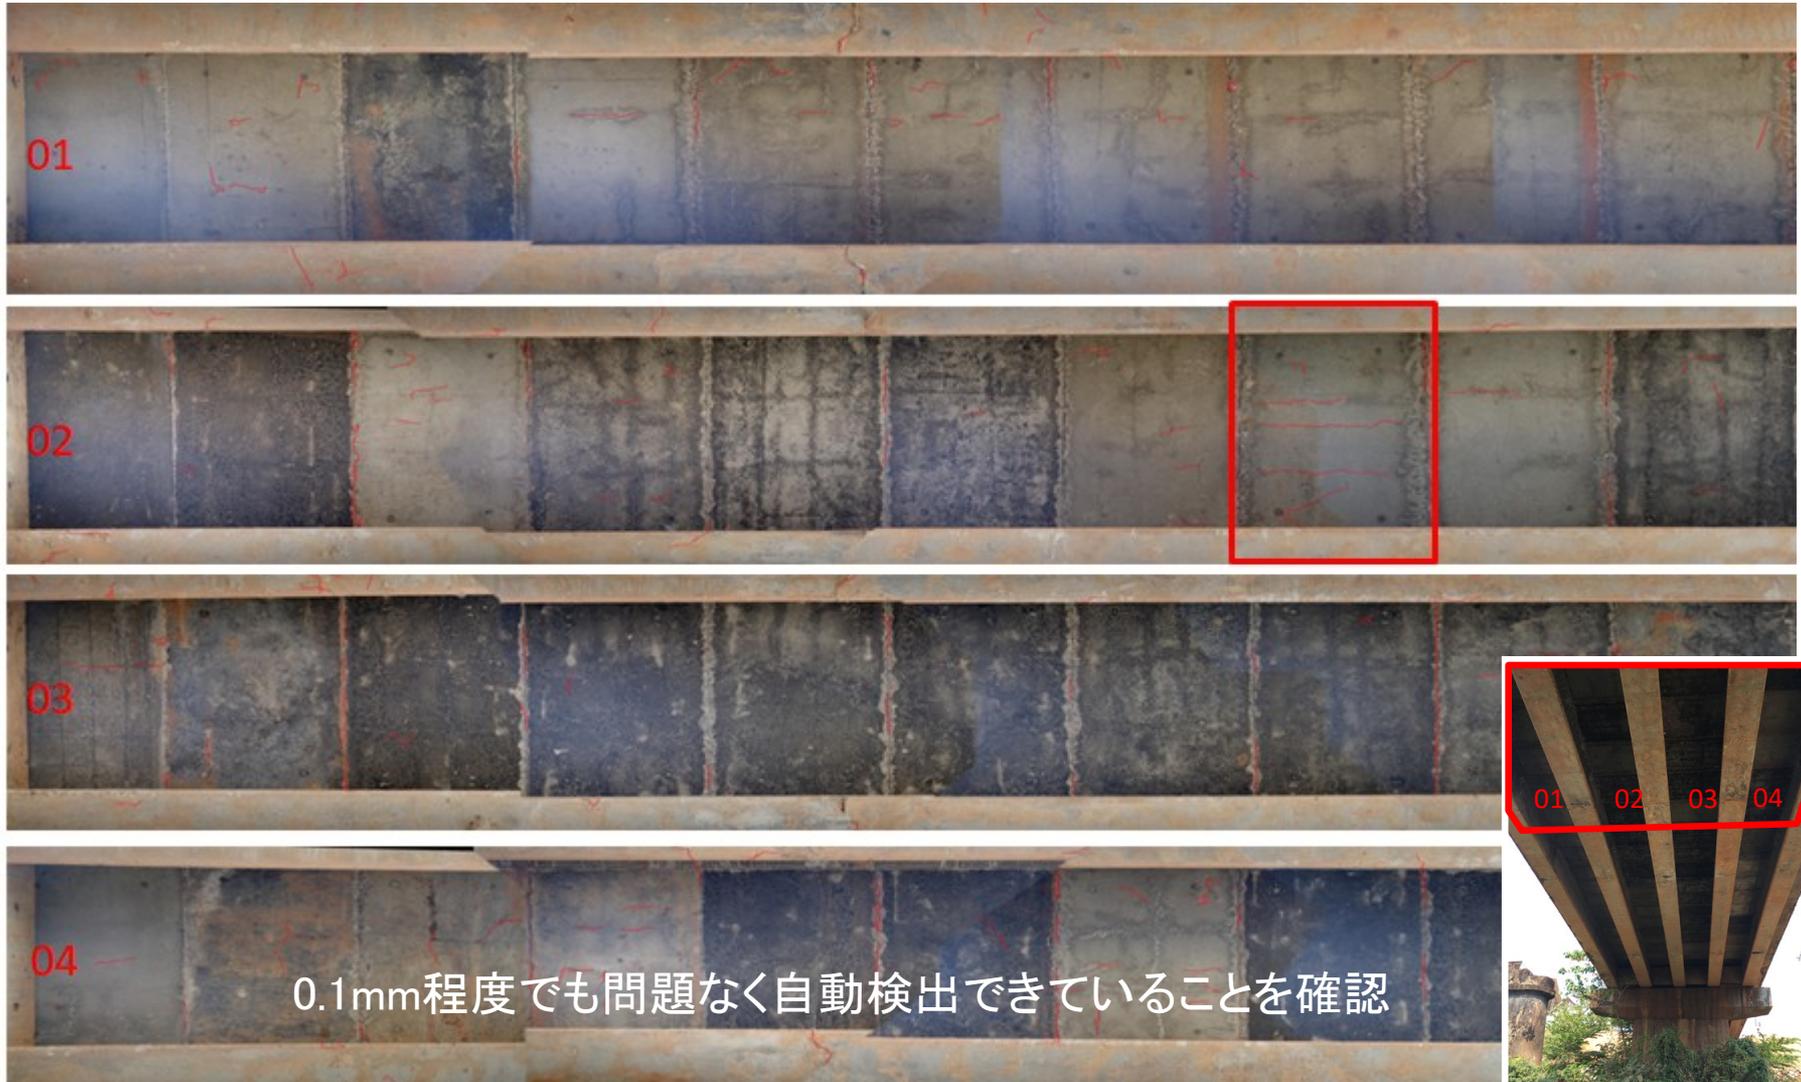
**試験適用**  
(従来手法)

- ①画像合成処理(セグメントの合成)
- ②ひび割れ検出処理

} が可能なことを確認した

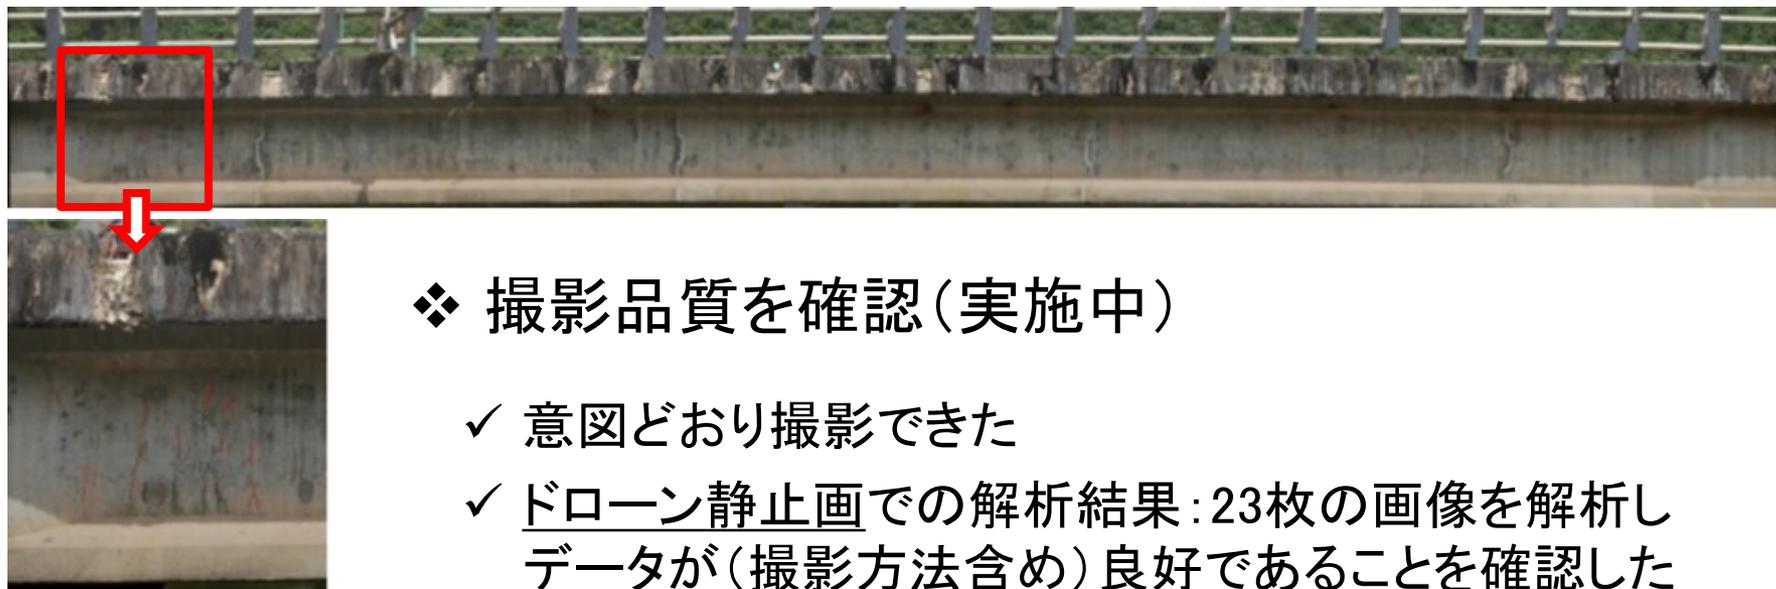
## ❖ 撮影品質を確認(実施中)

- ✓ 意図どおり撮影できた
- ✓ ドローン静止画での解析結果:23枚の画像を解析しデータが(撮影方法含め)良好であることを確認した
