# 「2014 年台風 12 号及び 11 号緊急災害調査」

公益社団法人土木学会四国支部 四国地域災害調査委員会  
公益社団法人土木学会 水工学委員会  
合同四国水害調査団

## 1. はじめに

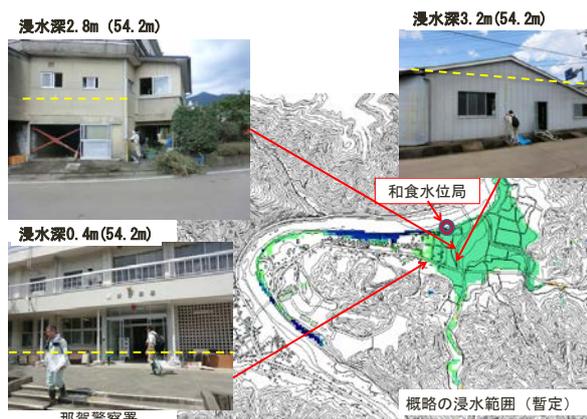
図 2.5 那賀町和食地区の浸水状況

図 2.5 は那賀町和食地区の浸水状況である。一部で浸水深は 3m を超え、避難の遅れた住民は 8 月 10 日の早朝に 2 階から船で救出される事態も発生した。浸水エリアに近接した和食水位局の記録によると 10 日 10 時に 54.0m の最高水位を記録しているが、筆者の調査でもこれとほぼ一致する 54.1～54.2m の痕跡水位が集落内の多数の地点で確認された。

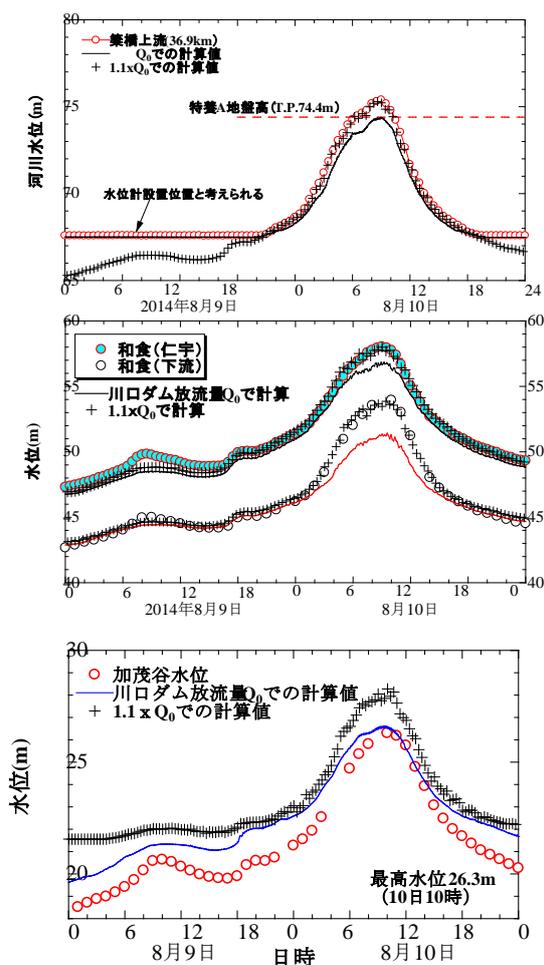
図 2.7 各水位局での水位変化（観測値と計算値の比較）

図2.7に河口から36.9km地点の那賀町相生鮎川，河口から31.2km地点の那賀町和食仁宇，28.6km地点の那賀町和食下流，16.4km地点の阿南市加茂谷の各水位局地点での観測結果と計算結果の比較である．28.6km地点の和食下流より上流側では川口ダムからの放流量 $Q_0$ の1.1倍して与えた結果とよく一致しているが，16.4km地点での加茂谷では最高水位を記録する時間帯では $1.1Q_0$ では過大となっている．現段階では計算に用いる諸条件のチューニングが終わっていないこともあり，確かなことは言えないが，和食の上流側と下流側の特性の違いは加茂谷から和食の間で発生した氾濫による貯留効果が影響したものであると考えられる．

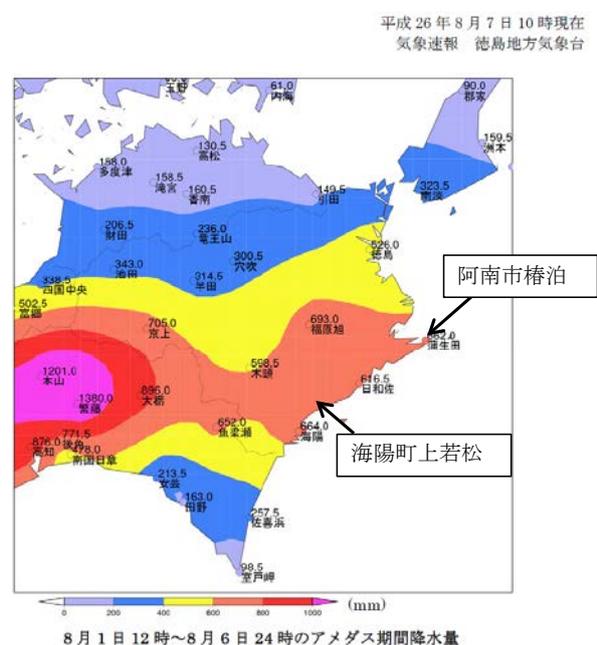
図4.1 台風第12号による徳島県周辺の降水量分布<sup>1)</sup>に、土砂災害の発生箇所を加筆

徳島地方気象台<sup>1)</sup>の報告によると、8月1日11時から8月10日24時までに徳島県内での総降水量は、上勝町福原旭で1,510mm、那賀町木頭で1,330mmと、県南部を中心に猛烈な雨となったほか、徳島市でも992mmの記録的な大雨となっている。8月1日12時～8月6日24時までのAMeDAS期間降水量分布(図-1)によると、那賀川以南ならびに大歩危・祖谷方面で600mmを超えている。

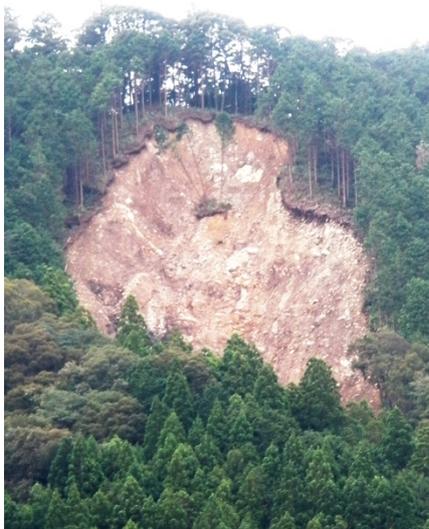
図 4.2 海陽町上若松の斜面崩壊（滑落崖）

図4.1の期間降水量分布図に、主要な土砂災害の発生位置を加筆した。海陽町上若松の海部川右岸では、標高約250mの斜面で崩壊が発生し、土砂は谷口を通過する国道192号線ならびにその側部を流れる海部川河川敷にまで達した(図4.2)。崩壊の比高は約190mである。崩壊の滑落崖はボトルネック型を呈し、遠望する限りでは、崩壊深は土壌および根系よりかなり深く、数m程度と思われる。滑落崖には、数本の樹木が、根系とともにすべり面上に残存している。崩壊の規模が大きめであるにも関わらず、谷口にあたる国道192号線に達した土砂の量は少ない。このことは、滑落崖の下流に当たる溪流沿いに、かなり多量の土砂が残存していることを示す。

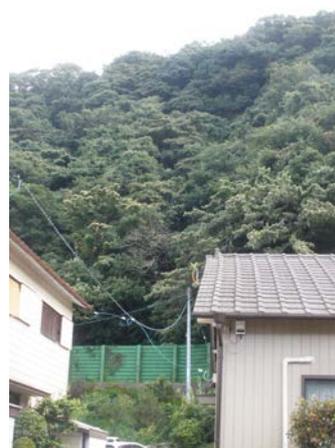
図 4.4 南佐古一番町の斜面

台風11号の豪雨に伴い、徳島市中心部に近い南佐古一番町では、台風の通過後に、眉山北麓の斜面で落石が発生し、住民の避難が行われた(図4.4)。幸い、落石は斜面途中で停止し、

住民避難も迅速に行われたため、人的・物的な直接被害は発生しなかった。住民への聞き取りによると、経緯は以下の通りである。台風通過後、雨が上がった後の8月10日20時30分頃から、裏山から異音が聞こえ、21時過ぎからは数分おきに轟音が響き、消防に通報した。駆けつけた消防により立ち入り規制ラインが設定され、付近の住民約50名は、佐古コミュニティセンターに避難して一夜を明かした。翌11日朝、消防が現場斜面に登って状況を観察した結果、斜面に大きな岩塊が引っかかっているが、これ以上落下の心配はないと判断され、立ち入り規制が解除された。

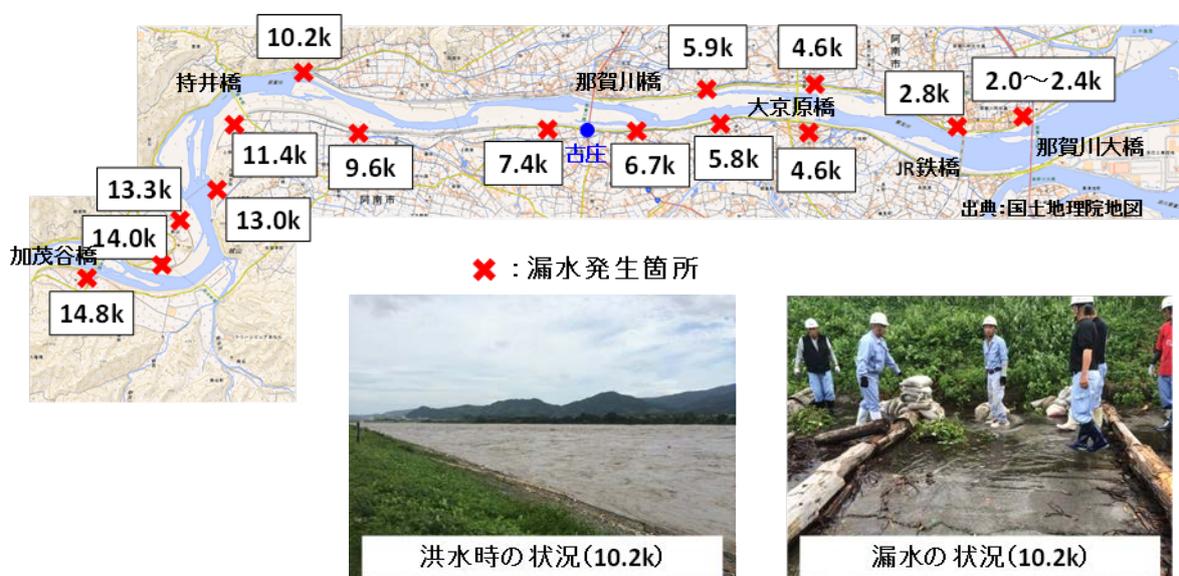
図7.1 那賀川2014年8月洪水による漏水発生状況

図7.1に堤防漏水の発生箇所とその状況を示す。1箇所あたりの漏水量は、過去に発生したものと同規模程度であったが、発生箇所数は計15箇所で一洪水あたり最大となった。また、漏水は那賀川の堤防整備区間内（15.6kより下流）で、河口から上流にかけて縦断的に生じていたことが分かる。堤防の漏水対策は順次行われているが、対策が施された区間の際から新たな漏水が発生するなど、漏水対策の難しさが示された。洪水後に明らかになった河道内の被害状況を、写真7.1～写真7.4に示す。写真7.1は、16.2k付近に掛かる中央橋（沈下橋）の被災状況と内岸の土砂堆積状況を示す。被災した中央橋は、深瀬地区から対岸の小中学校への通学路など住民の生活に欠かせない道路として重要な役割を果たしていた。その橋の中央部分の橋桁が流出するとともに、内岸の取り付け道は土砂堆積により大きく覆われた状況となった。写真7.2は、13.6kの河道屈曲部の上流側における堤防損傷状況を示す。屈曲部上流側は、縦断的に計画高水位を超過し、余裕高に相当する箇所の土砂が侵食被害を受けた。その600m下流には、写真7.3に示す南岸堰が存在する。南岸堰では、洪水の流体力によりブロックが数箇所流出する被害が生じた。

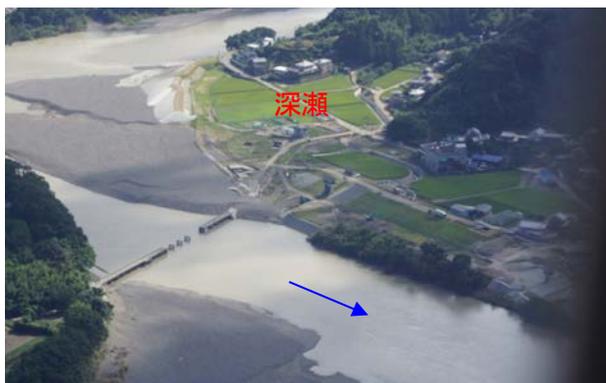
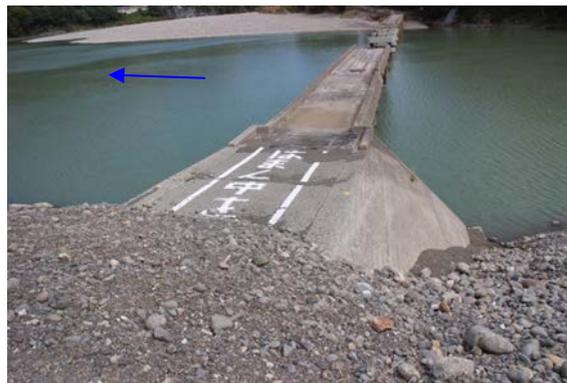
写真 7.1 那賀川 16.2k の中央橋損傷と内岸土砂堆積 (右: 国交省提供へり画像)

図 7.7, 図 7.8 に、上流側（湾曲区間）と下流側（交互砂州区間）に分けて水深・流速分布の結果を示す。写真 7.1 に示した中央橋付近（16.2k）は、河幅が狭いため流れが集中し、水深が深く流速が速いことが分かり、この影響を受けて橋脚が流出したと考えられる。13.6k の河道屈曲部では、図 7.9 に水位分布を示すように、屈曲部において水位が上昇し、その下流側において速い流速が見られる。南岸堰のブロックの流出は、上流側の水位と下流側の水位の差が大きくなったことによる圧力差と速い流速により発生したと考えられる。図 7.10, 図 7.11 に、解析により得られた河床変動量の結果を示す。H26 年度末に実測値が計測されたが、整理が間に合わなかったため、解析値のみで考察する。中央橋（16.2k）の内岸に、土砂が堆積する状況が解析においても再現された。低水路と比べ比高の高い 8k 右岸の砂州は、図 7.11 に示すように砂州上が洗掘され、河床表層が攪乱されたことで礫河原が出現した様子が解析でも捉えられた。今後、流量や河床高など実測値の整理を

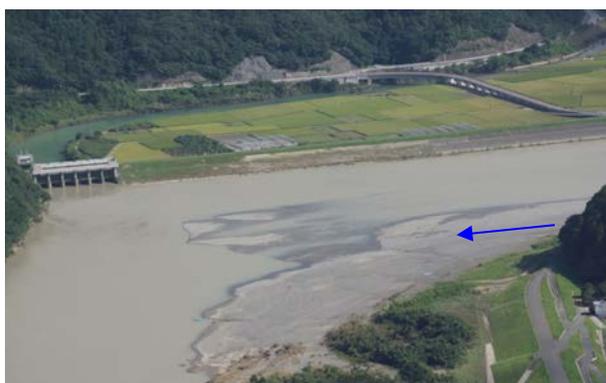
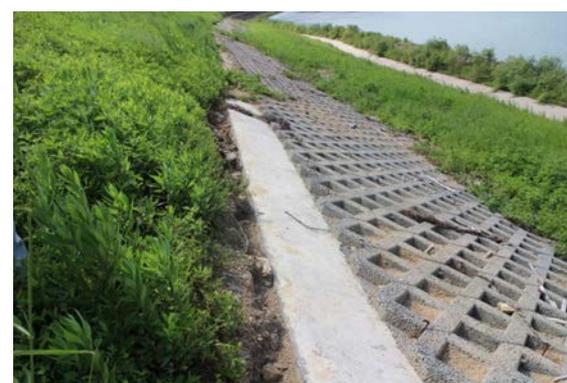
写真 7.2 縦断的に H.W.L.を上回った那賀川 13.6k 右岸の堤防損傷 (右: 国交省提供へり画像)

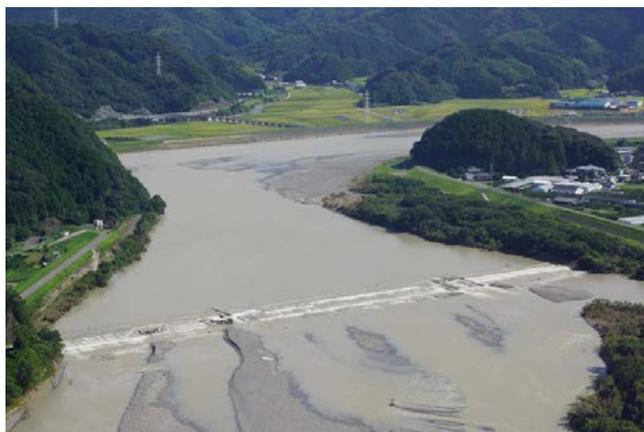
写真 7.3 那賀川 13.0k 南岸堰の被災状況 (国交省提供へり画像)

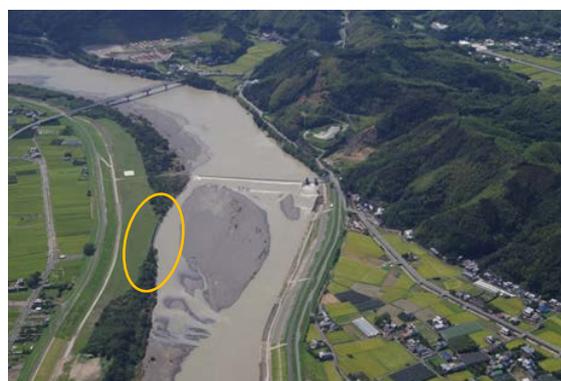
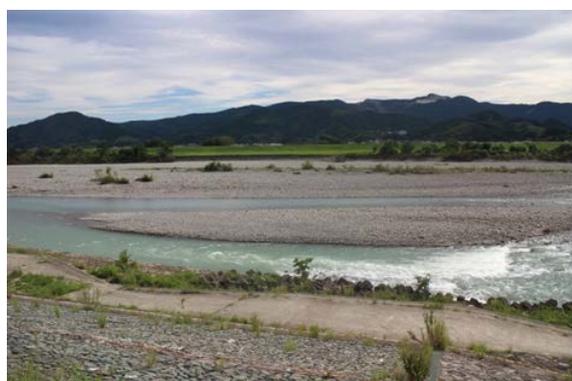
写真 7.4 那賀川 10.2k 北岸堰下流の河岸侵食 (右: 国交省提供へり画像)

写真7.4に、10.2k右岸で生じた河岸侵食の状況を示す。堤防にまで侵食が至るような危機的な事象は見られなかったが、このような河岸侵食が直轄区間内で合計6箇所確認され、本洪水における土砂移動の激しさが現れたと考えられる。写真7.5、写真7.6は、これまで実施してきた河道管理（植生管理）の成果が現れた状況を示したものである。7k~8k右岸には、経年的に植生が繁茂し（写真7.5左参照）、固定化された比高の高い砂州の存在により、流下能力の低下が課題となっていた。砂州上の植生群の除去を目的に数年前から伐採が行われていたが、すぐに植生が回復するため、H24年に伐根を含む植生の大規模な除去事業が実施された<sup>1)</sup>。その後、この状況を維持するために、砂州上の草本を牧草として利用して頂ける近隣住民の方に定期的に草刈を実施頂いた（写真7.6左）。その結果、本洪水中、この区間において懸念されていた計画高水位の超過は見られず、写真7.6右に示すように植生が適度に攪乱され礫河原の回復が確認された。植生繁茂の対策として大きな成果を得た一例であると考えられる。

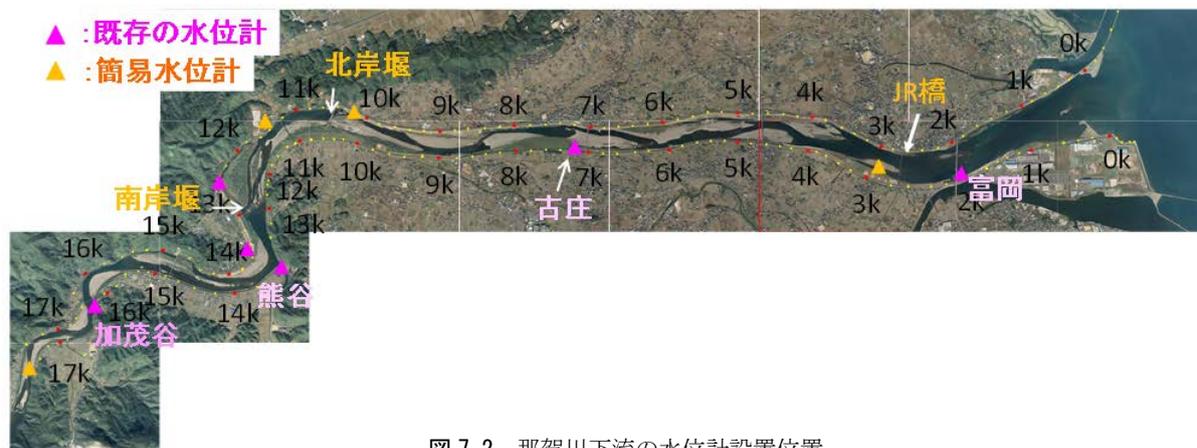
図 7.2 那賀川下流の水位計設置位置

那賀川（徳島県）では、H26年8月に来襲した台風11号による豪雨により、計画流量を上回る既往最大洪水が発生した。下流域（直轄区間（河口から17.2k））では、無堤地区である加茂、深瀬地区を含む多くの箇所で大規模な浸水被害が発生した。また、多くの箇所でも堤防漏水が発生し、1洪水における漏水の発生箇所数としては過去最多となり、堤防決壊が危惧される非常に危険な状態であったことが分かる。著者は、那賀川河川事務所と協力して、H25年度に簡易水位計を下流域に4箇所設置し、既存の水位観測施設と合わせ水位観測体制の強化に努めてきた。H26年8月洪水においてもこの水位観測体制のもとでデータを取得でき、これをもとに洪水流・土砂移動現象の解明を試みた。本報告では、H26年8月洪水観測データに平面二次元洪水流・河床変動解析を適用し、計画流量を超える出水においてどのような流れが生じたか、またどのような土砂移動が生じたかについて得られた結果を示す。

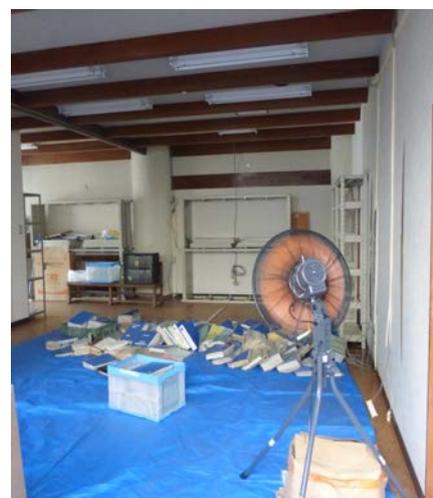
写真 9.1 室内で重要書類を乾燥

浸水に備えて机の上に PC や重要書類を待避させてあったが、予想を上回る浸水があったため、室内全てのものが浸水被害に遭った。翌日から泥出しなどの後片付けを開始し、徳島県内の商工会から支援があり、比較的スムーズに後片付けが完了した。被災したノートパソコンのハードディスクを水洗いし、乾燥させた後、データを移行することができたが、その後の使用はできなかった。重要書類は水洗いし、写真 9.1 のように乾燥させることで対応している。また、会計記帳業務のうち、クラウド上のソフトウェアを利用していたものは問題なかったが、PC 上のソフトウェアや紙ベースで管理を行っていたものは、復旧が難しくなっている。

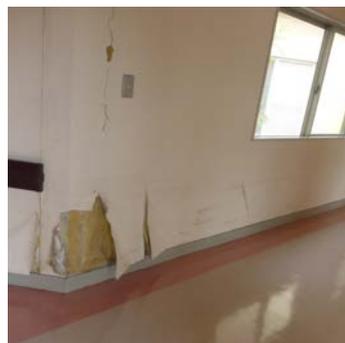
写真 9.4 浸水により被害を受けた内装

写真 9.2，9.3，9.4 のように施設の被害は大きく，施設の清掃・修繕作業と平行して，他施設へ移動した利用者の様子を見回るなどを行った。現在の場所から施設の移転を検討しているため，資金的な都合もあり，優先順位をつけて設備復旧を行い，修繕，エアコン等の入替などを終え，9 月末から事業を再開した。

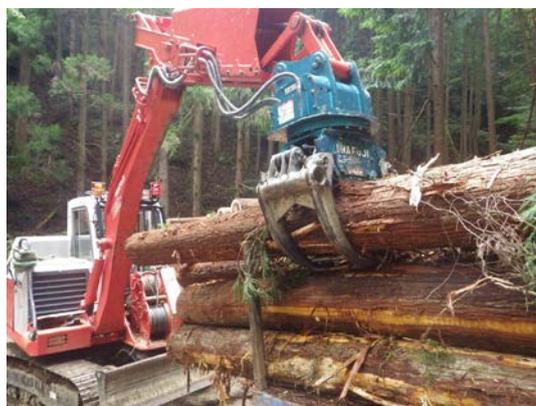
写真 9.5 復旧作業に貢献した林業機械

那賀町内での浸水被害への応急復旧対応のため、役員間で連絡を取り合い、協会として対応体制を整えていたものの、那賀町からの出動要請がなかった。そこで会員企業が自発的に、建設機械などを活用し、旧の町村ごとで被災した家や事業所の清掃を手伝うなどした。一部の会員企業で組織するフォレストワーク協同組合が所有する写真 9.5 の林業機械（グラップル・深ダンプ）が廃棄物の撤去に非常に効果的であり、迅速な復旧作業に貢献した。

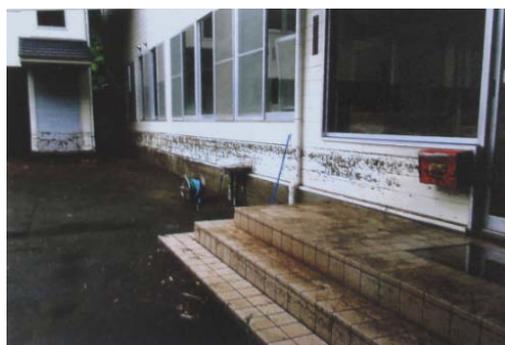
写真9.6 浸水直後のK自動車学校

夏休み中であり、敷地内の寮（高い土地に建てられており被害なし）に宿泊し、合宿で教習を受けていた3名については、入学金を負担して他の教習所へ移籍してもらった。教習車は12台が浸水被害に遭い、修理可能なものは修理に出した。教習車は特殊な車両であり、受注生産されるため再調達までに時間がかかるため、他県ではあるが過去の事例を参考に、業界団体を通じて徳島県内の他の自動車教習所で使われていない教習車を借り受けることで対応することとした。他の自動車教習所の教習車を使用することについては、徳島県警察へも相談して特例として認められた。また、高齢者講習用機械については保険により買い替えを行うこととした。

被災後から職員は再開に向けて清掃・修繕作業を行っていたが、電気設備の修理がボトルネックとなって時間がかかり、再開には約1ヶ月を要した。

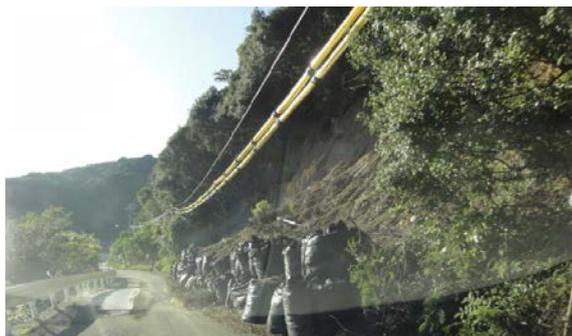
写真 9.8 斜面崩壊により通行止めとなった県道

台風の進路や降雨量については随時確認を行っており、天気予報では 2 日昼には降雨が止むとのことであったので、施設の運営を継続していた。予想よりも降雨が長引き、県道での土砂災害（写真 9.8, 9.9）があったが、施設及びライフラインには被害はなく、食料も 5 日分あることから早急な避難などの対応をする必要はなかった。しかし、宿泊研修中の小中学生と職員の合計 106 名が施設内に滞在しており、台風により海洋プログラムが実施できないこと、台風被害の報道等により保護者が心配していることなどを勘案して、現状で最も安全な避難経路である海路を使って避難することとした。海上保安庁の巡視船では大きすぎて、施設がある湾には接岸できないことから、協力関係にある近隣の渡船会社に依頼し、渡船により沖合に停泊する巡視船へのピストン輸送を行い、巡視船で阿南市橋湾への避難を行った。

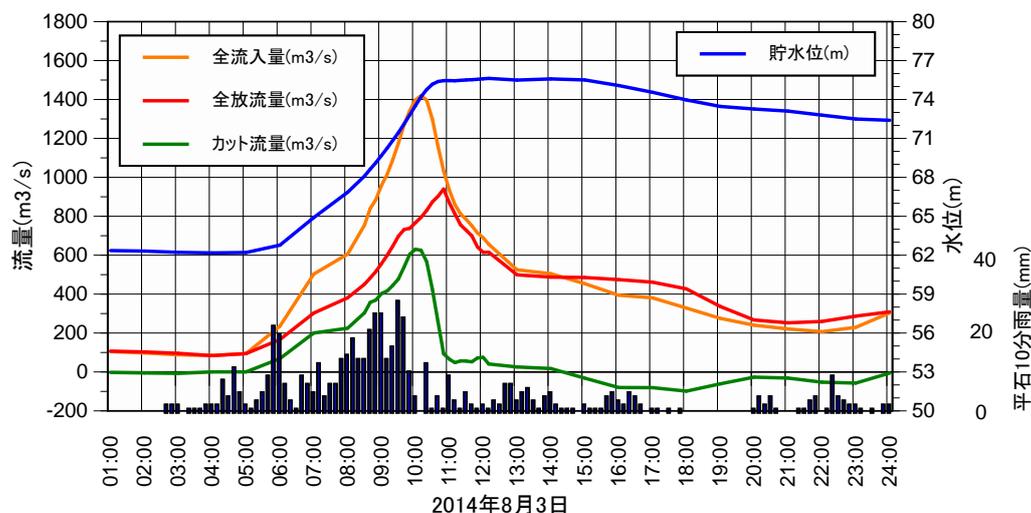
図 10.4 平成 26 年 8 月 3 日における鏡ダムの操作状況

内の降雨量が弱まったため、約 50 分間で操作を終了し、最高水位 EL=75.78m で留めることができた。

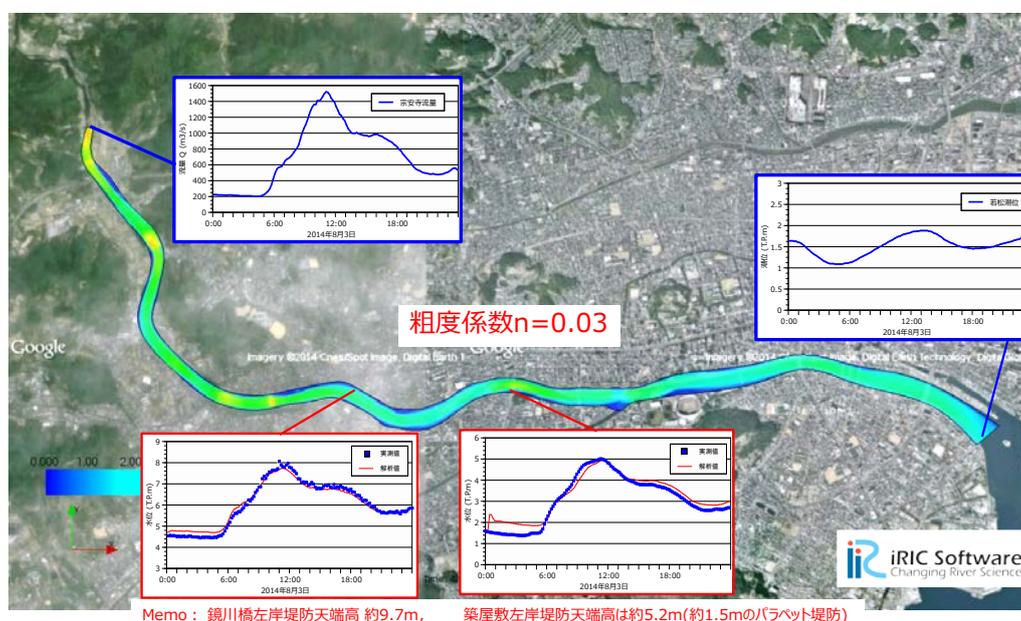
図 10.5 二次元流況解析(iRIC ソフトウェア)により推定した洪水時の宗安寺地点の流量ハイドログラフ、鏡川橋および築屋敷地点の水位ハイドログラフ

また、当研究室で基準点の宗安寺地点の H-Q 関係式、鏡川の横断面図および高知県から提供いただいた水位観測所のデータに基づいて、二次元流況解析(iRIC ソフトウェア Nays2DH)により鏡川の流量ハイドログラフを推定した結果、図 10.5 に示すようにピーク時の流量は  $1520\text{m}^3/\text{s}$  となった。これは鏡川の計画高水流量  $2200\text{m}^3/\text{s}$  の約 70%に相当するものである。なお、昭和 50 年および 51 年の鏡川ピーク流量は、それぞれ  $1310\text{m}^3/\text{s}$  と  $2000\text{m}^3/\text{s}$ (推定値)とされている。

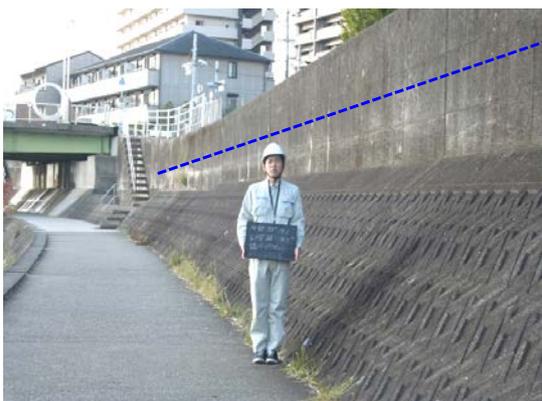
図 10.7 4.2km 右岸付近の痕跡水位

3.2km 右岸および 4.2km 左岸付近で堤防の天端高を超え、**図 10.7**に示すようにパラペット堤の天端高まであと 1.5m まで水位が上昇していたものと考えられる。**図 10.8**に示す流下能力評価の結果から、この地点の河道の流下能力は、約  $1800\text{m}^3/\text{s}$  であった。このことからピーク流量があと  $300\text{m}^3/\text{s}$  増加していれば、これらの地点から外水氾濫が生じた可能性もあった。

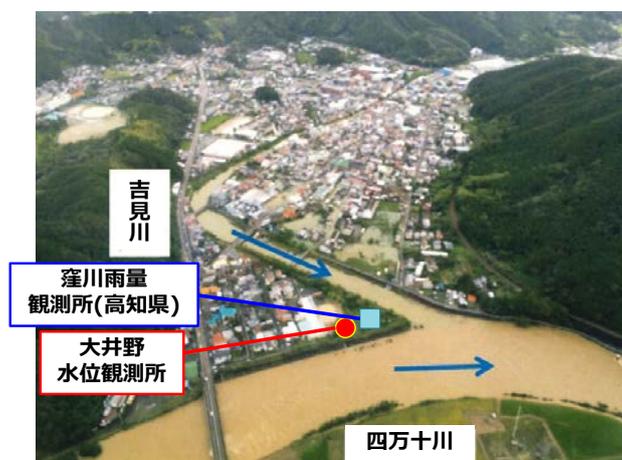
図 10.10 8 月 10 日の四万十川と吉見川合流部の状況

つぎに、高知県四万十町窪川地区の浸水被害調査結果について以下に示す。**図 10.10**および**図 10.11**に 8 月 10 日に発生した四万十町窪川地区の浸水被害状況を示す。内水による浸水被害が発生した窪川地区には、四万十川の支川である吉見川が市街地を流れ、この吉見川と四万十川本川が市街地の南西部で合流している。合流部近傍にある高知県大井野水位観測地点において、8 月 10 日の 5:30 にピーク水位 10.79m(T.P.206.14m)を記録し、はん濫危険水位である 9.50m を 1.29m 超えた。家屋の浸水被害は 282 棟(床上 165 棟、床下 117 棟)にのぼり、2004 年 10 月の台風 23 号出水時(200 棟以上が浸水)以来の大規模な浸水被害となった。窪川浄水場が浸水被害を受けたことにより、電源装置が使用できなくなり、地区内約 2500 世帯が復旧するまでの 1 週間の間、飲料水が供給できず給水車等で対応した。

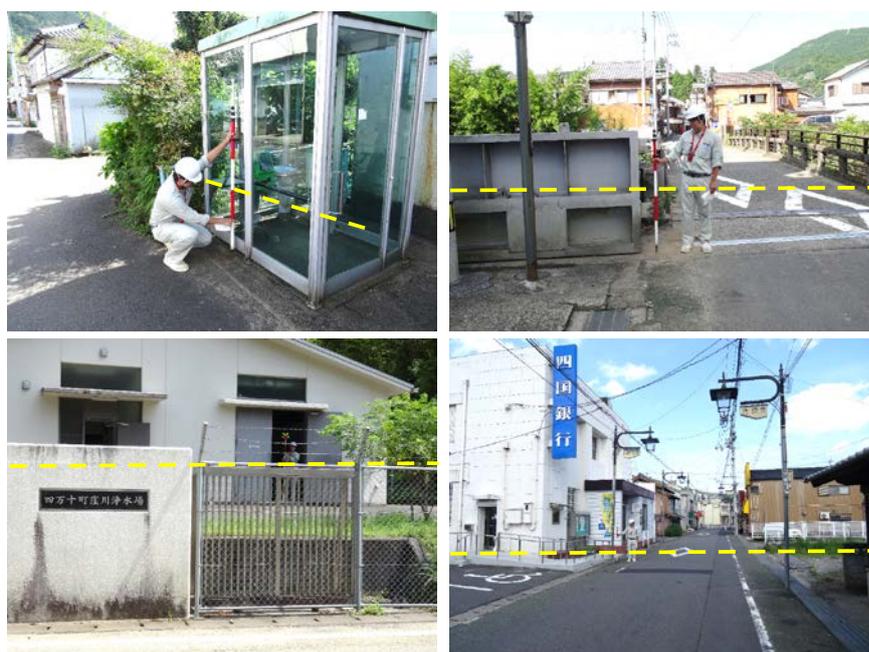
図 10.12 窪川地区における浸水被害調査状況

図 10.12 に窪川地区における浸水被害状況，図 10.13 に調査結果から得られた地区内の浸水深分布を示す。地区内の広い地点で，20cm 以上冠水し，周辺よりも地盤高が低い場所では約 1.5m の浸水深となっているところもある。図 10.14 に示す地盤高の分布と比較すれば，浸水深

図 10.15 に四万十町役場から提供いただいた 8 月 9-10 日における吉見川の排水施設稼働状況を示す。当時の 3 地点の排水施設の稼働状況と吉見川橋の陸開(図 10.12 の右上の写真)の開閉状況と各地点の水門の敷高および閉鎖時刻を時系列で示したものが図 10.16 である。茂串町ポンプ場の水門が他よりも早く閉鎖するのは、敷高が低いためであり、水門が閉鎖されると地区内に降った雨の流出量と排水容量との大小関係によって、浸水被害の発生の有無が決まる。ここでの条件は、吉見川の水位(観測地点は無いので、合流部の大井野地点の水位を目安として)が 203.5m を超える場合である。大井野地点の水位は 8 月 10 日未明にこの値を超え、かつ窪川に時間 40mm を超える雨が 4 時間以上降っており、特にピーク水位手前で時間 80mm を超える雨が降ったことが浸水被害を大きくした原因と考えられる。

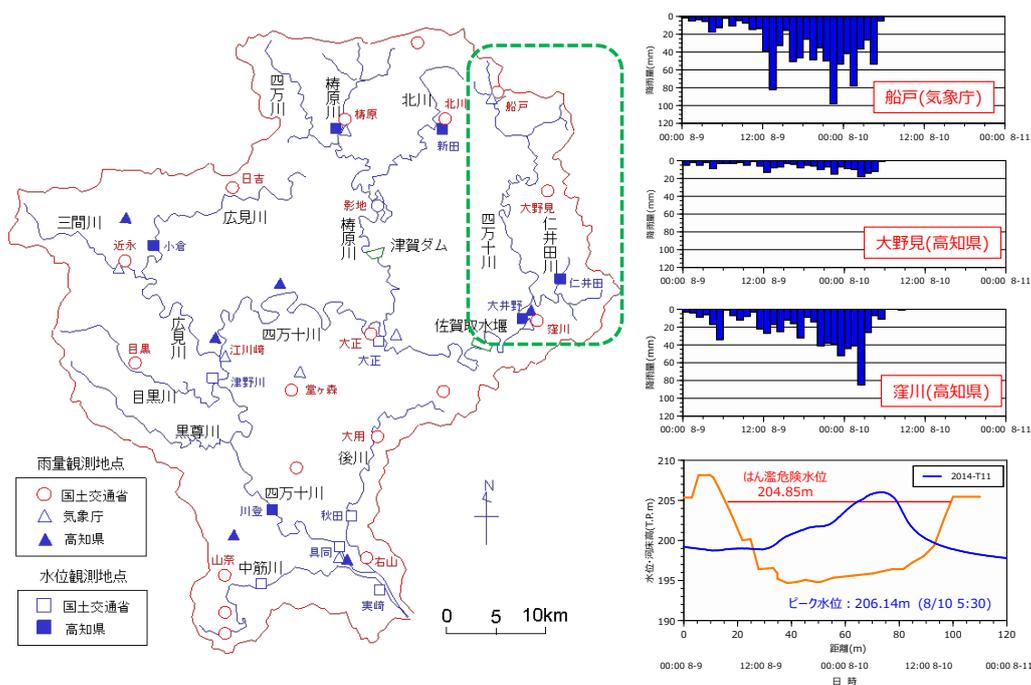
図 10.17 四万十川の流域図と 8 月 10 日前後の船戸，大野見，窪川雨量と大井野水位

つぎに、水害が起こった原因を降雨の状況から考察する。図 10.17 は四万十川流域図に雨量および水位観測地点の位置をプロットしたものである。大井野地点の上流域では、源流に近い船戸とその下流の大野見の 2 地点で雨量観測が行われており、水位観測は本川では行われていない。また、窪川地点を加えた 3 地点の雨の降り方をみると、明らかに大野見地点は降雨量が他に比べて少ない。図 10.18 は最近 10 年間に四万十川で起こった出水時における船戸、大野見、窪川地点の雨量と大井野地点の水位ハイドログラフである。四万十川の基準地点である具同において、戦後 2 番目の規模の出水となった平成 17 年台風 14 号出水時には大井野地点水位がすべての水門を閉鎖する目安となる 203.5m 程度まで上昇したものの、地区内に浸水被害は起こっていない。平成 16 年台風 23 号出水を加えた 3 つの出水時の降雨形態および大井野水位の状況を比較すると、浸水被害が発生した際には大井野水位が高くなった時間帯に時間 40mm を超える雨が数時間降っていることがわかる。したがって、平成 16 年台風 23 号出水および平成 24 年台風 11 号出水時のデータから、大井野水位の変化と窪川地点の雨量の時間変化を早い段階から注目しておくことで、それ以降に起こり得る浸水の被害状況がある程度想定することができる。その判断材料として、図 10.19 に示す四万十町役場のホームページで閲覧できる吉見川監視カメラ画像や四万十川本川の大井野地点の上流側に水位観測地点を設置できれば、その観測水位が有効な情報となり、住民はこれらの情報をもとに避難等の対応が可能となる。

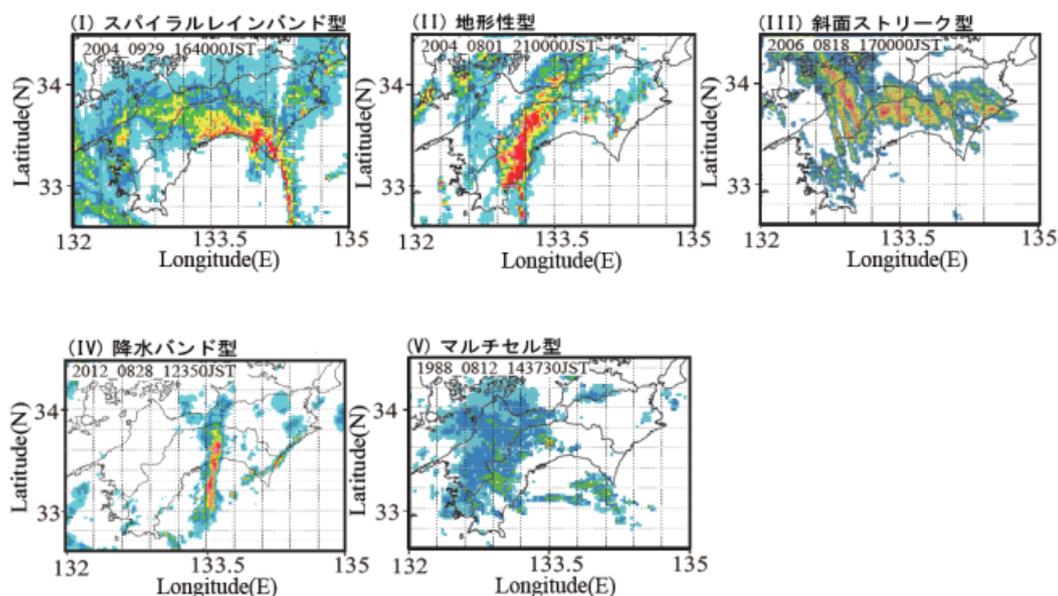
図 11.3 台風に伴う降水システムの分類

台風接近時には台風特有の降水システムが形成される。それは、主として台風による反時計回りの旋回気流が運び込む暖かく湿った空気が地形上昇させられることにより形成されるシステムである。台風に伴う降水システムを分類すると、図 11.3 に示す 5 種類のシステムがある。スパイラルバンド型、地形性型、斜面ストリーク型、洪水バンド型、マルチセル型である。

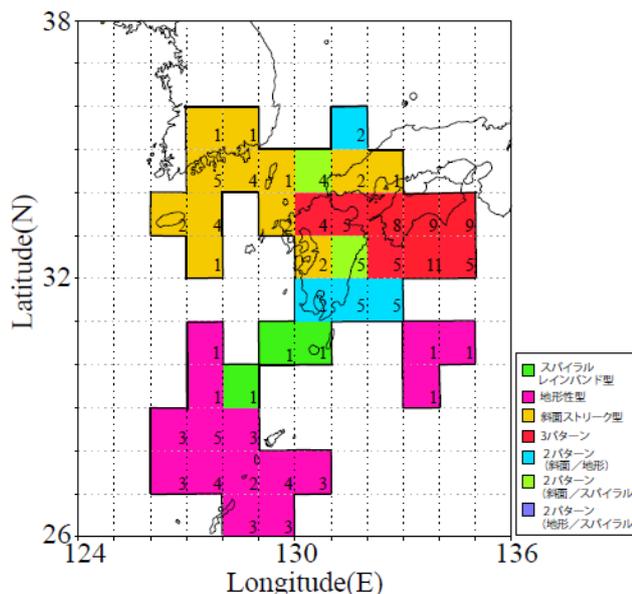
図 11.5 台風位置と降水システムとの関係

図 11.5 に 3 つの降水パターンが見られる台風通過位置を示す．スパイラルレインバンド型は台風が九州の南の海上に位置する場合，地形性型は台風が奄美大島の西海上に位置する場合，斜面ストリーク型は台風が朝鮮半島南部から九州・四国地方に位置する場合に見られる．従って，高知県周辺ではどの降水パターンもみられる．台風 12 号による降水は太平洋の南から台風とともに輸送されてきた大量の水蒸気が高知県に流入し，形成された地形性降水や持続しやすい降水システムが継続して形成されたことによる．主に高知県西部から中央部にかけて降水が集中した．台風 11 号による降水は，台風による南東風により輸送された水蒸気が地形による強制上昇で長時間降水が持続したもの．高知県東部と西部の四国山地南東斜面から尾根筋にかけて降水が集中したと言える．

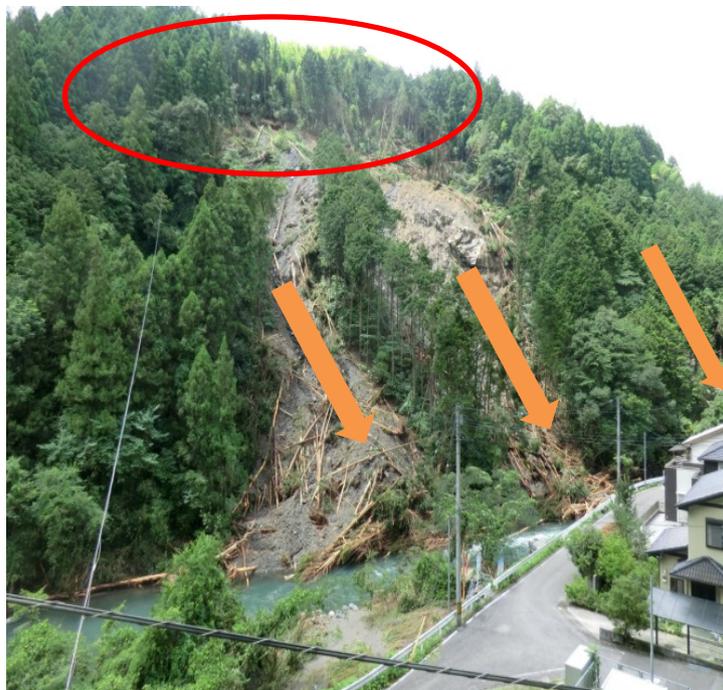
図 11.8 高知市鏡的淵地区の地すべり災害 (平成 26 年 8 月 7 日撮影)

地すべりの崩土が流下し、鏡的淵川を半分程度閉塞したため、対岸の住宅団地は避難生活を余儀なくされた。また、斜面上部の地すべり土塊が残存しているため、現在も避難指示が継続中

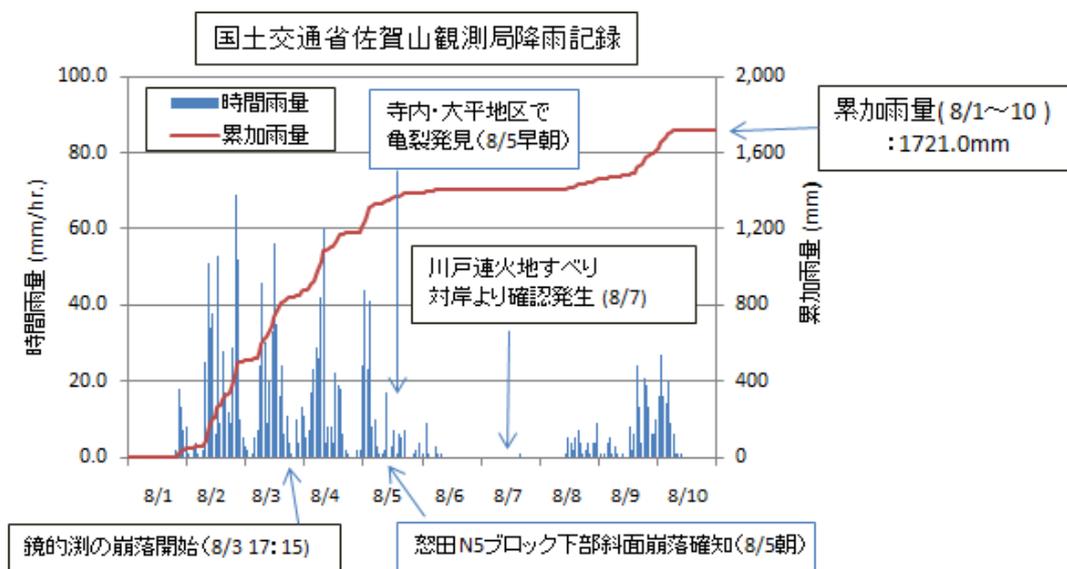
図 11.9 大豊町豊永近辺の降雨状況

大豊町豊永近辺における8月1～10日の降雨状況を図11.9に示す。台風12号による1～5日までの降雨量の方が、11号による降雨量より多かった。8月6～8日の間には降雨停止期間があった。地すべりの活動は台風12号の降雨より後に発見されている例が多いことなどがわかった。

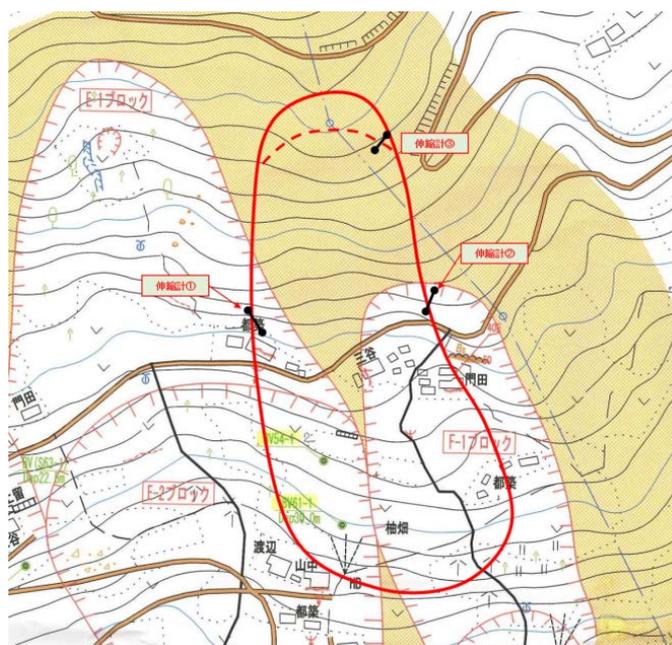
図 11.10 大豊町大平地区の地すべりブロック

図 11.10 に大豊町大平地区の地すべりブロック図を示す。また、伸縮計①、②、③付近の写真を図 11.11、11.12、11.13 にそれぞれ示す。

地すべりの運動は降雨中、ないしは降雨終了後に開始する。運動開始までの降雨量が多いと、地すべり活動は降雨後も長い期間継続する。上記の運動特性は、地すべり発生後の住民の避難の解除を難しくする。

周囲には多くの地すべりブロックがある。上記のような過去の地すべりの痕跡（段差、亀裂など）があると、そこは将来も再度地すべりとして移動する可能性があると考えた方がよい。

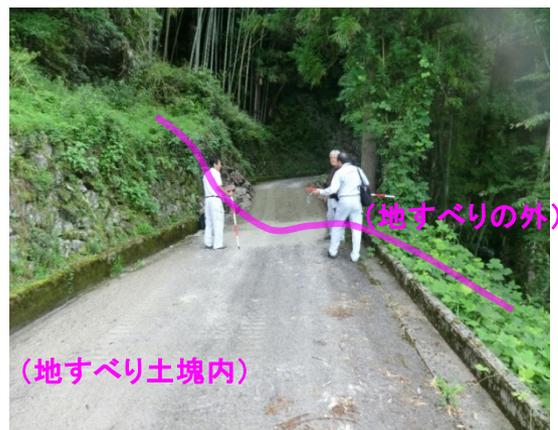
図 11.12 伸縮計②の下方の亀裂

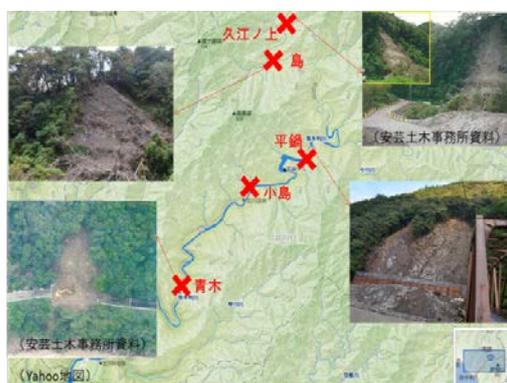
図 11.14 奈半利川周辺の主な崩壊箇所

高知県の2級河川である奈半利川流域における豪雨は、台風11号による地形性型の集中豪雨である。図11.14に奈半利川周辺の主な崩壊箇所を示す。

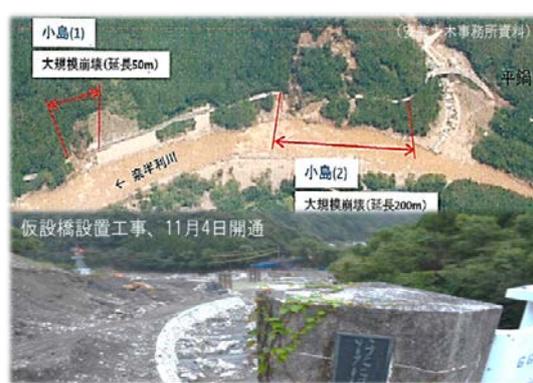
図 11.15 小島地区の斜面崩壊

図 11.15 に小島地区の斜面崩壊を示す。崩壊が 2 箇所が発生し、幅 50 メートルと幅 200 メートルの大規模な崩壊であった。斜面崩壊は国道 493 号を寸断させた。本格的な復旧には数年間かかる場合も想定される。河岸浸食を起因とした斜面崩壊の可能性がある。

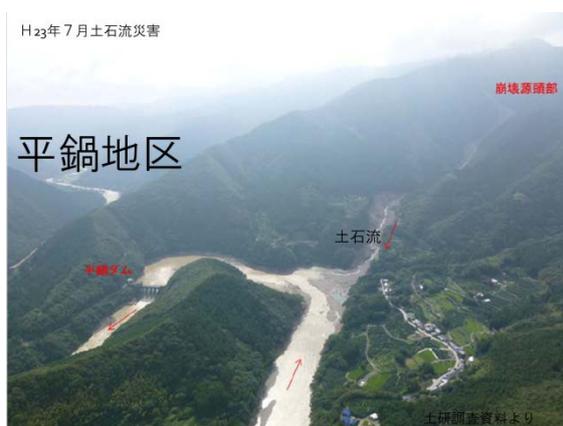
図 11.16 平鍋地区の土石流

図 11.16 に、H23 年 7 月に発生した平鍋地区土石流災害の写真を示す。土石流は国道 493 号を寸断させ、平鍋ダム貯水池へ流下することで発生した段波が、ダム上流側の吊橋を上流側に回転させ、平鍋ダム本体を越流した。図 11.17 に、土石流対策砂防堰堤の写真を示す。砂防堰堤整備前は、崩壊地末端から溪流出口まで、全体にわたって急こう配（12～20°）であり、土石流は一気に流下する環境であったものが、砂防堰堤等の整備で被害軽減効果を発揮したことがわかる。

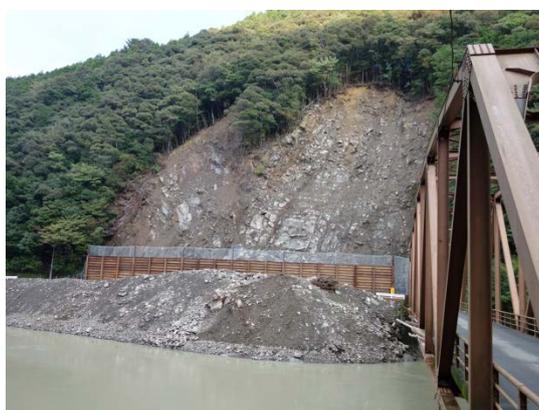
図 11.18 平鍋地区の上流斜面崩壊による道路閉塞

図 11.18 に、平鍋地区の上流斜面崩壊の様子を示す。比較的深い斜面崩壊で滑落崖に岩盤が露頭し、崩壊土砂が道路を閉塞した。これにより、平鍋地区の 10 世帯 27 名が孤立した。その後、仮設防護柵設置により 9/11 より昼間通行規制解除された。

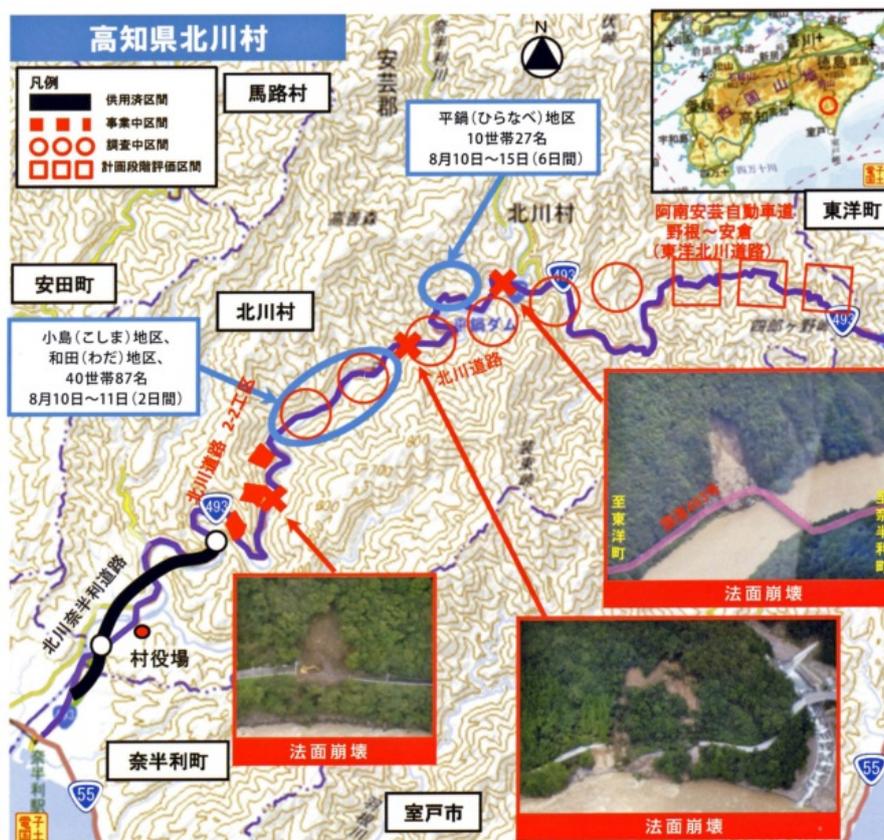
図 11.19 北川村の孤立集落の戸数と被災状況

台風 12 号、11 号の影響により高知県の多数の地区で孤立集落が発生した。図 11.19 に北川

村の孤立集落の戸数と被災状況を示す。孤立化により以下の問題が発生した。

- ①50 世帯，114 名が孤立化
- ②全戸が停電し，有線電話も使用不可
- ③停電により長期間断水
- ④食料・飲料水・日用品はヘリにて輸送

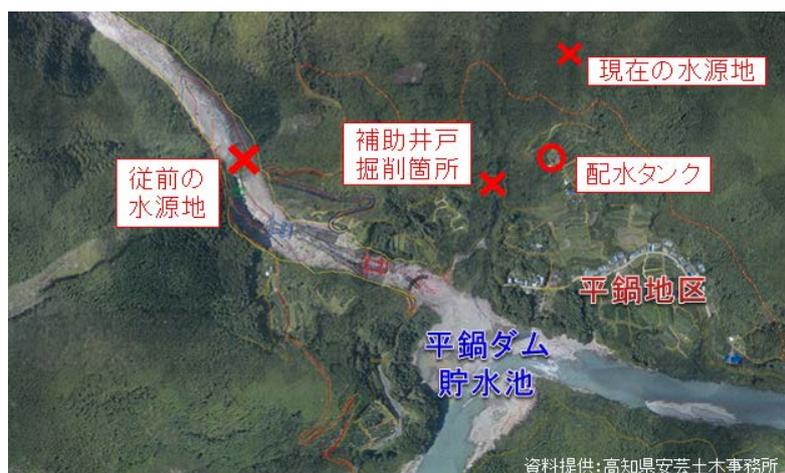
図 11.22 平鍋地区における水源地の被災状況

北川村の飲料水の被災状況について、高知県安芸土木事務所提供資料を整理したものを図 11.21 に示す。また、平鍋地区における水源地の被災状況を図 11.22 に示す。

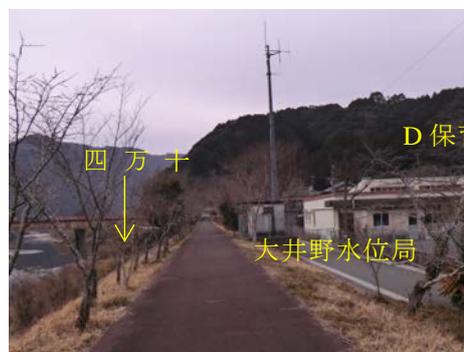
写真 12.1 大井野水位局とD保育所

10日は、日曜日の早朝に台風が接近したが、D保育所(写真12.1)では、保育所近隣に住む職員が保育所の状況を確認。園舎に被害はなかったが、浄水場の被災で断水した。E保育所では、所長の自宅が保育所から遠く、情報は電話で聞いて、正職員を参集した。また、両保育所では、翌日保育に向けて、多くの水の確保が必要であった。E保育所長は台風の被災状況と翌日の保育について、乳幼児の健康状況の把握を保護者に伝え、全入所戸数57件を訪問した。職員の自宅が浸水地区にあり、自宅と同時に清掃と保育業務をする者もいた。復旧までは、自所の職員で配置など分担、応急保育を行った。11日は生活用水として水が届いたが、十分な乳幼児の衛生的な環境が確保できなかった。8月の被災だったこともあり、お弁当などの衛生には特に配慮した。12日は、飲料用の水が届き、今回の断水で使用しやすい給水タンクを設置する事で幼児でも自分で給水できるようにした。早朝に水を入れて、夕方は残水を排水して、翌日に新たな水が補充できるようにした。翌日早朝に新たに給水、幼児もお水を大切に使うなど子どもの行動にも現れた。また、お弁当を持参しての応急保育となり、被災家庭では調理事態が十分できないこともあり、早期の給食再開が課題となった。13日より断水中でも調理可能な簡単な献立で給食を再開した。

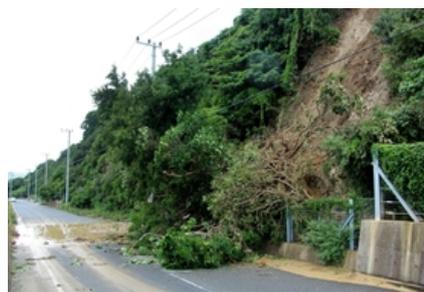
南あわじ市阿万東町での土砂崩れ（台風 11 号）

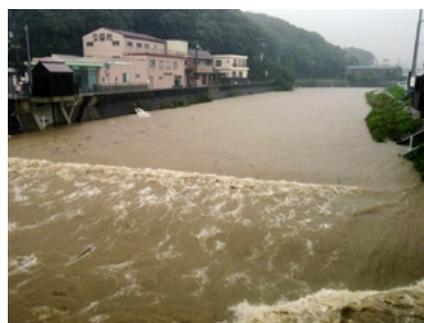
増水した千草川（洲本市上物部付近、台風 11 号）

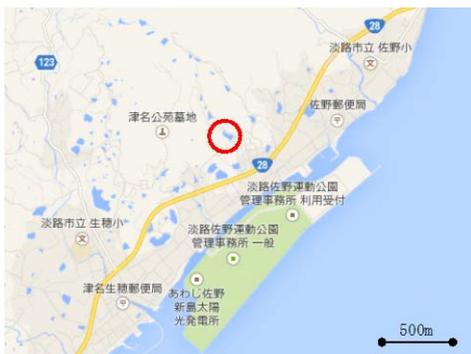
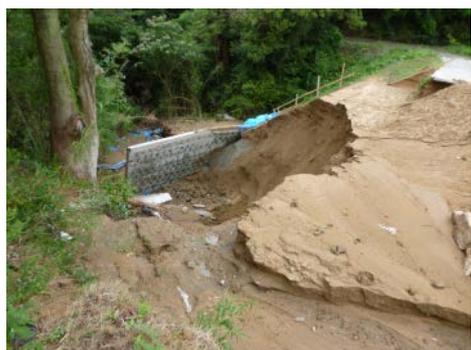
図 13.1 復旧工事中のため池の被災  
(淡路市佐野地区)

当該地区では農業用ため池「山ノ神池」(貯水量約 6300m<sup>3</sup>) 法面のコンクリートブロック裏から土砂が流出する被害が見られた(図 13.1)。この農業用ため池では昨年 12 月に突如として土手が決

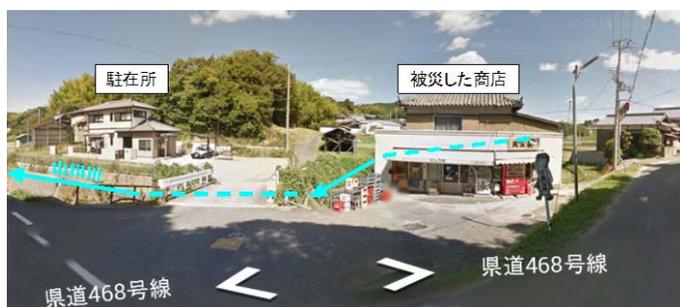
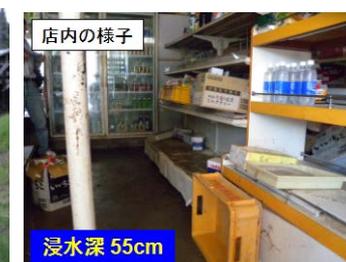
写真 13.2 淡路市山田川流域 (地点は図 13.2 参照)

淡路市山田川流域（図 13.2）では、下流から上流にかけての至るところで河川氾濫が見られた

（写真 13.2）。台風 1411 号で最も被害を受けた地域といえる。特に草香地区では山田川からの溢水が県道を挟んだ民家（床下浸水，浸水深 25cm）や倉庫（床上浸水）に流れこんでいた。この溢水が川に戻る際の流れによって道路脇の斜面がえぐられたところも多く見られた。この流域では、たびたび水が溢れるため、民家のある道路脇には止水板を立てるための石が等間隔に設置されている。

草香地区の上流にある甲地区では河川が短い区間で大きく蛇行しており、この付近で河川構造物が激しく損傷していた。

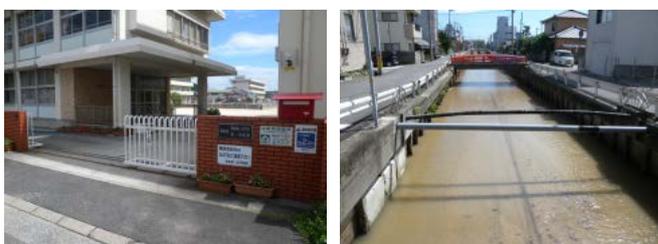
写真 13.3 洲本市塩屋・炬口地区（図 13.3 地点 A・B）

（左：避難所となった洲本第一小学校，右：洲本川左岸支川（溢水なし））

洲本川左岸に位置する塩屋地区（図 13.3 地点 A）には県の洲本総合庁舎や保健所等の重要施設が立地している。一方、炬口地区（図 13.3 地点 B）は平成 25 年 4 月の淡路島地震で多くの被害を出したところでいまなお空家が目立つ地域である。台風 1411 号では洲本市内の各地で浸水被害が見られたが、両地区での浸水被害は確認できなかった。洲本第一小学校（写真 13.3 左）の用務員の方の話では、塩屋地区ではそれほどでもなかったが、炬口地区ではあと 30 分ほど降雨が続いていたら、支川（写真 13.3 右）から水が溢れて道路が冠水していたのではないかという状況であった。当時、小学校は避難所になっていたが、管理職と用務員の方で対応されたとのことである。

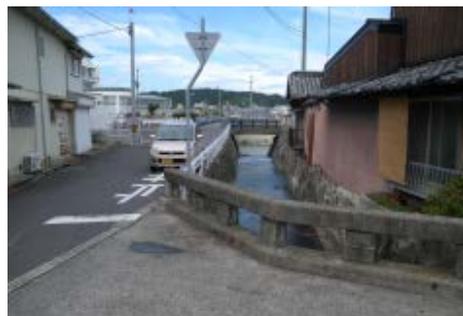
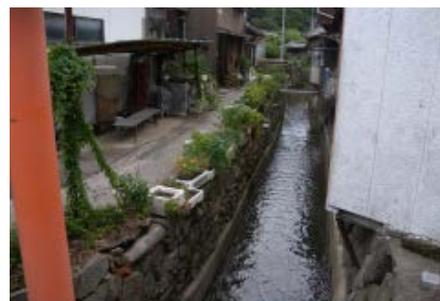
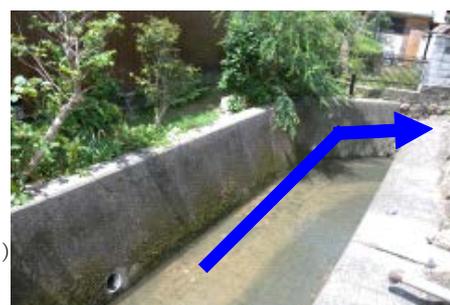
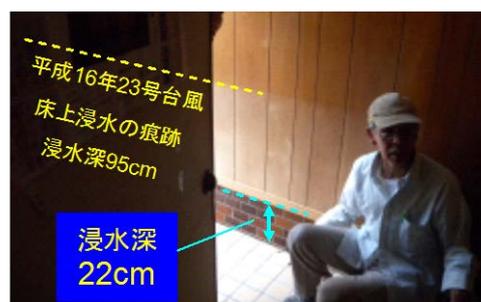
写真 13.4 浸水した上物部地区

一方、対岸の上物部地区（図 13.3 地点 C，写真 13.4）では、千草川に合流する路地裏からの狭水路から水が溢れ、周囲一帯が浸水した。被災の要因は、路地裏の狭水路の断面が S 字型に急激に変化しており、そもそも通水能が低いところへ、千草川の増水で、さらに水が吐けなくなったことによる（図 13.4）。溢水は道路を川のように伝って拡がった。同地区では今回に限らず、台風接近の度に同じような形態で被災している。狭水路の改修が喫緊の課題であるが、旧来の土地であるがゆえに、そうした整備が遅々として進んでいない状況である。

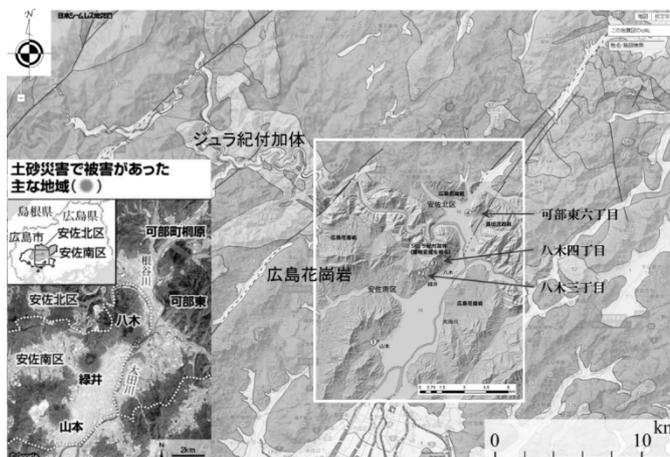
図 15.1 調査地周辺の地質（産業総合研究所「日本のシームレス地質図」に加筆）

土石流の調査地は、**図 15.1**の枠内にある小丘の南東斜面にあたる広島市安佐南区八木三丁目および八木四丁目である。この小丘は北東-南西方向に5.5kmの長さがあり、2kmの幅を持った楕円様の形をしている。土石流を伴った甚大な被害は小丘の南東斜面で生じた。小丘の標高は、その北で534.3m、最も高い中間地点の阿武山で585.6m、南の鳥越峠で306m、権現山で396.8mと、北東から南東にかけて脊梁の標高が低くなっている。脊梁を挟んで両斜面は急峻な地形となっている。調査地を含む小丘の地質は、おもに広島花崗岩とジュラ紀の付加体の堆積物からなる（**図 15.1**）。付加体の堆積物には結晶片岩、チャートなどの外来礫を含んでいる。付加体の岩石は広島花崗岩による接触変成作用により硬質となっている<sup>2)</sup>。

予察箇所は、前出の**図 15.1**枠中にあたり、北から可部東六丁目、八木四丁目、および八木三丁目の3箇所であった。それぞれの予察地では、土石流堆積物の性質は異なっている。

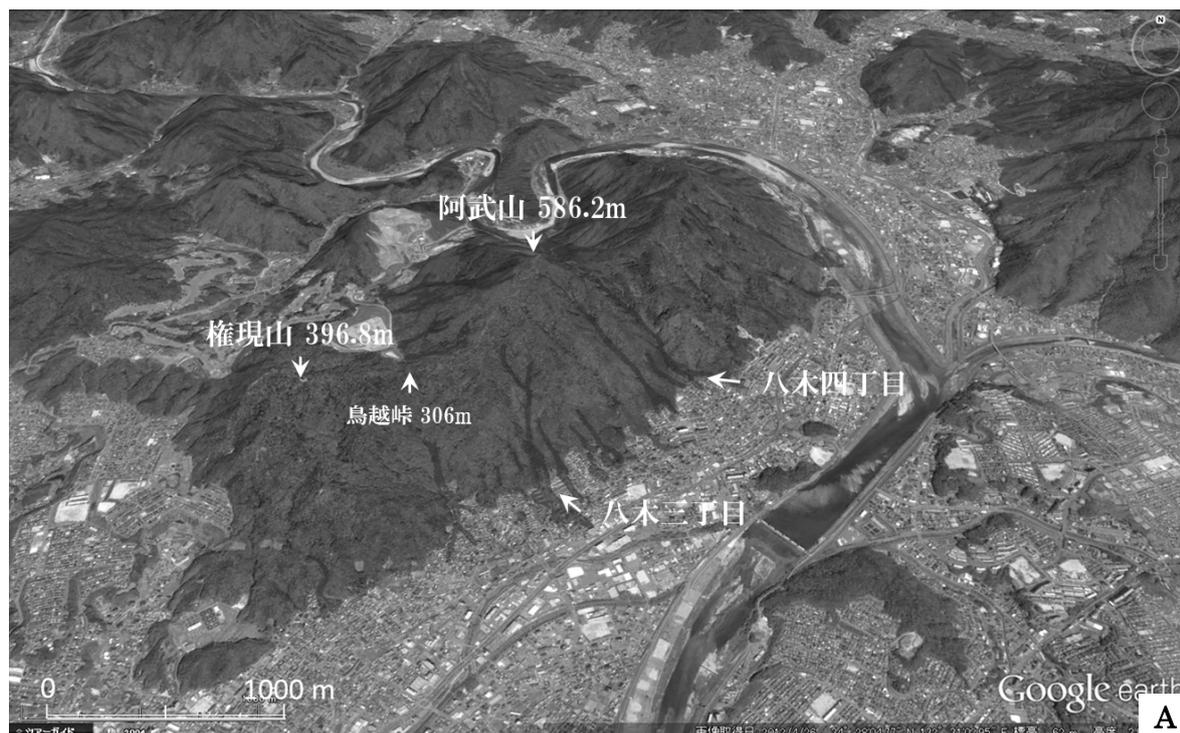
図 15.2 安佐南区の丘陵に見られる土石流跡

可部東六丁目では細~粗粒のマサ土の堆積物が田面を覆い、マサ土は流木とともに移動していた。流木によって、家屋の窓が貫通されている箇所も見られた。また、八木四丁目では治山の堰堤が設けられていたが溪流の堆積物で一杯となり、新たに発生した土石流は、堰堤下の道路を伝って下流へ移動し、巨礫を一部残し、他の土砂はほとんどが下方へ流されている。堰堤下方の檜林の一部は、土石流の流路から外れたため倒されていない。八木三丁目では、比較的新鮮な花崗岩が分布しており、花崗岩が露出する高標高にある溪流には土石流堆積物はほとんど残っていない。集水域の谷口から下方に広がって土石流堆積物が見られる。**図 15.2**で、土石流発生箇所を斜め上空から俯瞰する。

(A: 阿武山を最高峰とする小丘の全景と土石流跡—筋状の暗部, B: 八木三丁目・県営緑丘住宅上の溪流, C: 八木四丁目・八木ヶ丘団地上の溪流, 土石流の流下経路は国土地理院撮影航空写真に加筆)

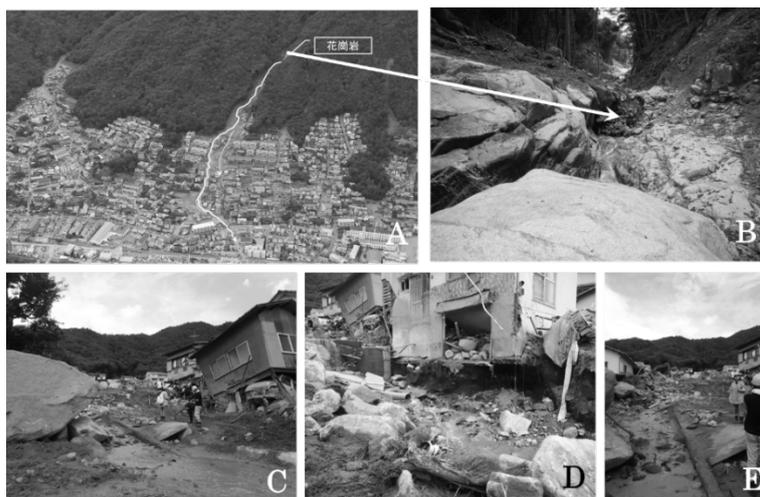
八木三丁目の土砂災害では、死者 74 名のうち、この地区の住民は 41 名にのぼっている。八木三丁目に被害をもたらした土石流（図 15.3 参照）は、県営緑丘住宅上、光廣神社上および阿武の里団地の上の 3 つの溪流から発生した<sup>3)</sup>が、本報告では、特に大きな被害をもたらした県営住宅およびその上の溪流を調査した<sup>4), 5)</sup>。県営住宅の上の溪流を登ると、土石流の流下・浸食により露出した溪流の土層断面が見られ、花崗岩上に巨礫を含む土石流堆積物が厚く堆積していた。溪流のさらに上流では花崗岩の露頭が見られた。この花崗岩には節理が発達し、節理から風化が進みブロック化した岩塊として分離しやすい状態であった。八木三丁目は花崗岩分布域であり、谷が開ける手前に土石流堆積物の一部が残っている。

図 15.3 安佐南区八木三丁目の土石流被害 (A: 八木三丁目付近, B: 沢上流の花崗岩が露出する溪床, C: 八木三丁目下方の被災家屋, D: 近接した被災家屋, E: 集落入口から上流を望む)

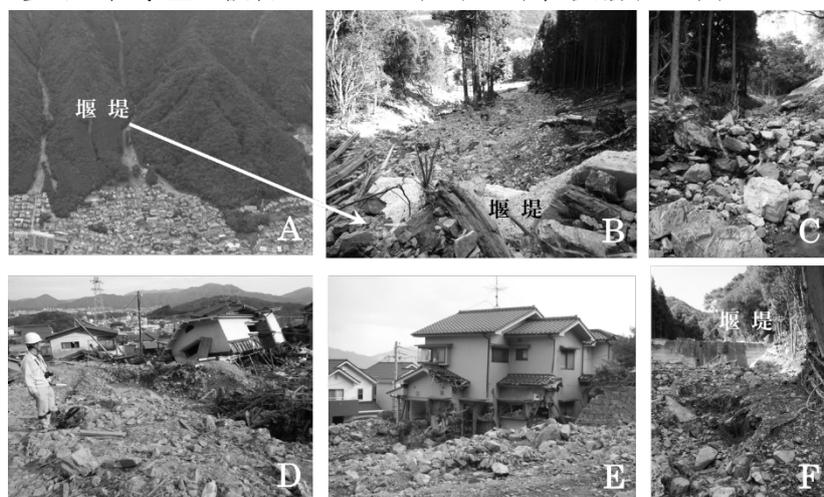
八木四丁目の八木ヶ丘団地上の溪流は、団地の直上に治山堰堤（谷止工）が設けられており、この付近は崖錐堆積物が多く堆積し、堆積域の傾斜勾配は約 15 度であった（図 15.4）。この溪流で発生した土石流は、治山堰堤の袖部と本体の上部を破壊し、大量の土砂が巨礫とともに流下し、下流域の多くの住家屋に被害を与えた（死者 9 名、負傷者 4 名）。

図 15.4 安佐南区八木四丁目の土石流被害 (A: 八木四丁目土石流跡全景, B: 治山堰堤から下流を望む, C: 堰堤下に残った檜, D: 下流の家屋を破壊した土石流堆積物, E: 土石流堆積物と半壊家屋, F: 下流から上流の治山堰堤を望む)

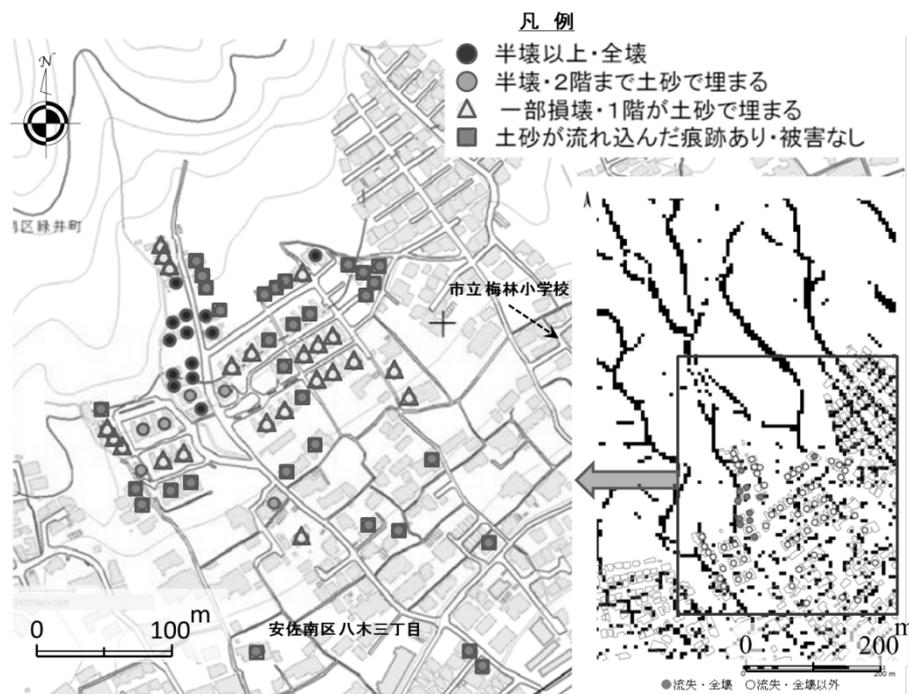
土石流による八木三丁目家屋被災分布図（地理院地理院データに加筆：野々村原図<sup>4</sup>改）

調査地のうち、甚大な被害を及ぼした安佐南区八木三丁目の家屋被災状況を見ると、沢口から広がる土石流によって、県営団地を含めて図 15.5 のとおりの被災が確認できた。これによると、沢の出口であるにもかかわらず、必ずしも大破せずに残っている箇所（3 戸）があり、これはやや高まりとなった微地形に起因している。さらに沢口より道を隔てて東側では、家屋に土砂が流れ込んだ痕跡はあるが被害はなく（4 戸）、その下方斜面にある家屋がかえって一部損壊をしたり、1 階の部分が土砂で埋まったりしている。旧扇状地地形に影響されたものと考え図 15.5

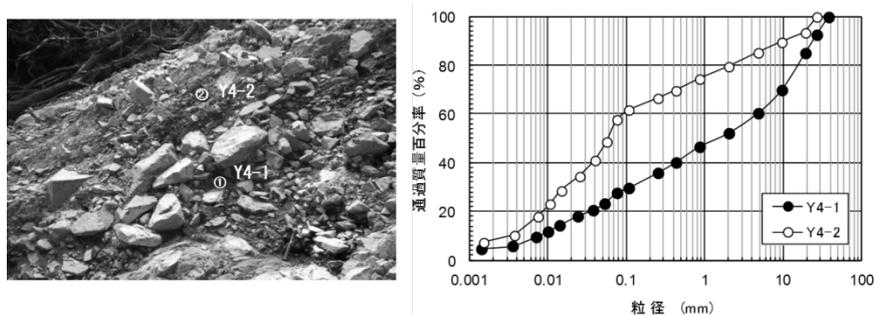
図 15.7 八木四丁目の沢：土質試料採取箇所（左）および粒度加積曲線（右）

八木四丁目の沢の上流の支流が分岐する箇所の右岸側で、土石流堆積物が少なくとも2層観察できた。これらは、今回発生した土石流より古い、過去の土石流堆積物である。表層から Y4-2 試料層、Y4-1 試料層の基質部分の攪乱試料を採取し、粒度試験を行った。八木四丁目上の溪流左岸から採取した基質の粒度加積曲線を示す(図 15.7)。下位に堆積する Y4-1 試料と、上位の Y4-2 試料を比較すると、下位の Y4-1 試料の方が最大粒径および平均粒径ともに粒径が大きい。土質分類は Y4-1 試料が細粒分質砂質礫 (GFS), Y4-2 試料が砂礫質細粒土 (FSG) である。このことから、2回生じた土石流は流速が異なる環境下で堆積したと考える。

Y4-1 試料と Y4-2 試料の粒度を比較すると、粒度加積曲線から明らかに Y4-2 試料で均等係数 ( $U_c = D_{60}/D_{10}$ ) が大きく、透水特性を示す  $D_{20}$  の粒径は小さい。このことは Y4-2 試料層で透水性が低く、豪雨時に下位 Y4-1 試料層中の水頭が大きくなった場合、被圧した水が上位の表層にあたる Y4-2 試料層を押しつぶす力が働き、Y4-2 試料層は部分的に破壊しパイピングなどを生じる可能性がある。

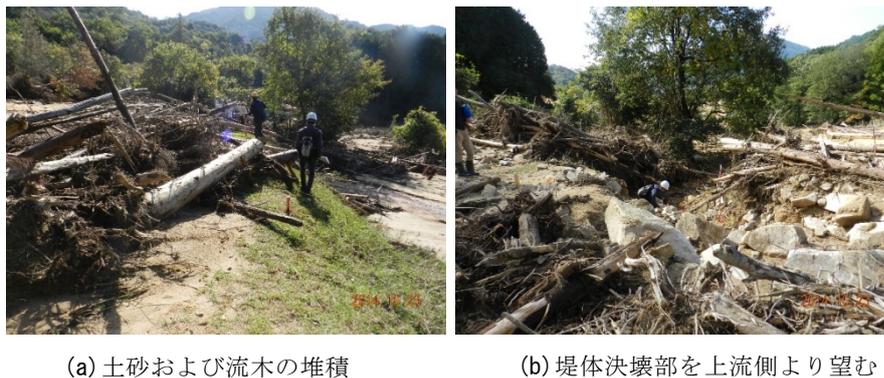
図 15.10 中村下池の被災状況

広島市安佐北区可部東地区にある中村下池では、多量の流木を含む土石流が貯水池に直撃し堤体を越流した。堤体の一部が決壊したものの、堤体の大部分は浸食・決壊せずに残っていた。

図15.10(a), (b)には、中村下池の被災状況を示す。(a)図は貯水池への土石流による巨礫を含む土砂や流木の堆積状況を示す。土砂・流木が堤体天端まで堆積している状況から、下流へ

(a) 土砂および流木の堆積

(b) 堤体決壊部を上流側より望む

の土石流被害の拡大を軽減したと考える。(b)図は堤体決壊部の状況を示す。ため池の左岸側で幅 10 数 m にわたり堤体が決壊した。

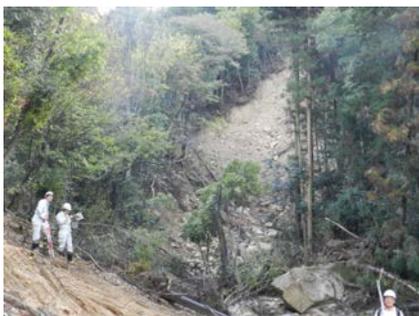
(a) 上流の斜面が崩落・土石流の発生

図 15.11 は、中村下池上流の山腹斜面の崩壊・土石流の発生から堤体決壊までのながれを示す。溪流上流にある山腹斜面の崩落とその後の土石流の発生により (a) 図、溪流に堆積した土砂・巨礫や樹木が土石流とともに中村下池に流下した (b), (c) 図。流入時の衝撃と越流により中村下池の堤体の一部が決壊した (d), (e) 図。中村下池裏のり部に設けられている腰石垣 (石積み) により、一時的に越流による浸食の進行を遅らせた効果があったものとする。

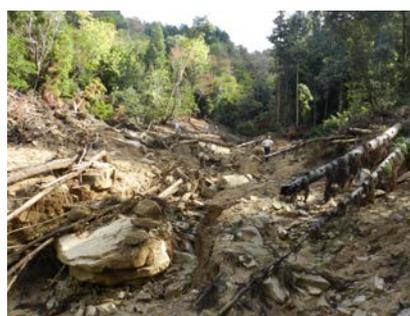
(b) 土石流が岩塊や樹木を巻き込みながら流下

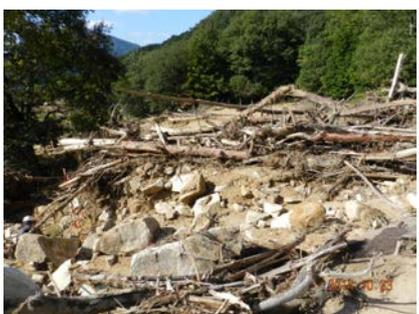
(c) ため池への土砂の流入。土砂をくい止める

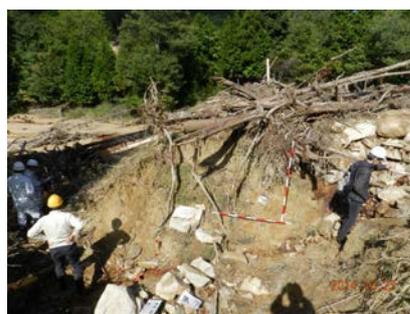
(d) 流入土砂による衝撃と越流により決壊

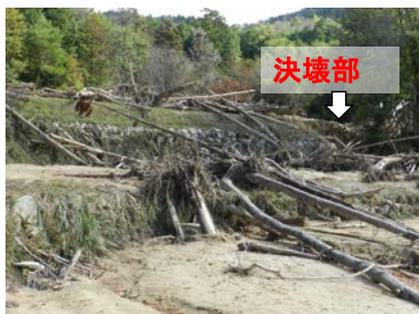
(e) 堤体決壊および越流による流出

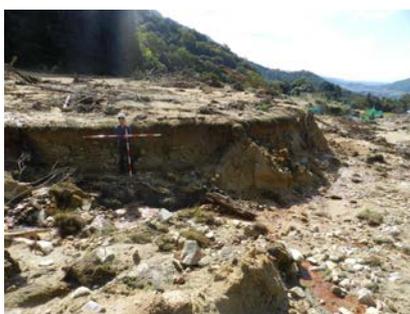
図 15.11 中村下池上流の山腹斜面の崩壊・土石流の発生から堤体決壊までのながれ

(f) 堤体決壊および越流による流出
