# 「2014 年台風 12 号及び 11 号緊急災害調査」

公益社団法人土木学会四国支部 四国地域災害調査委員会  
公益社団法人土木学会 水工学委員会  
合同四国水害調査団

## 1. はじめに

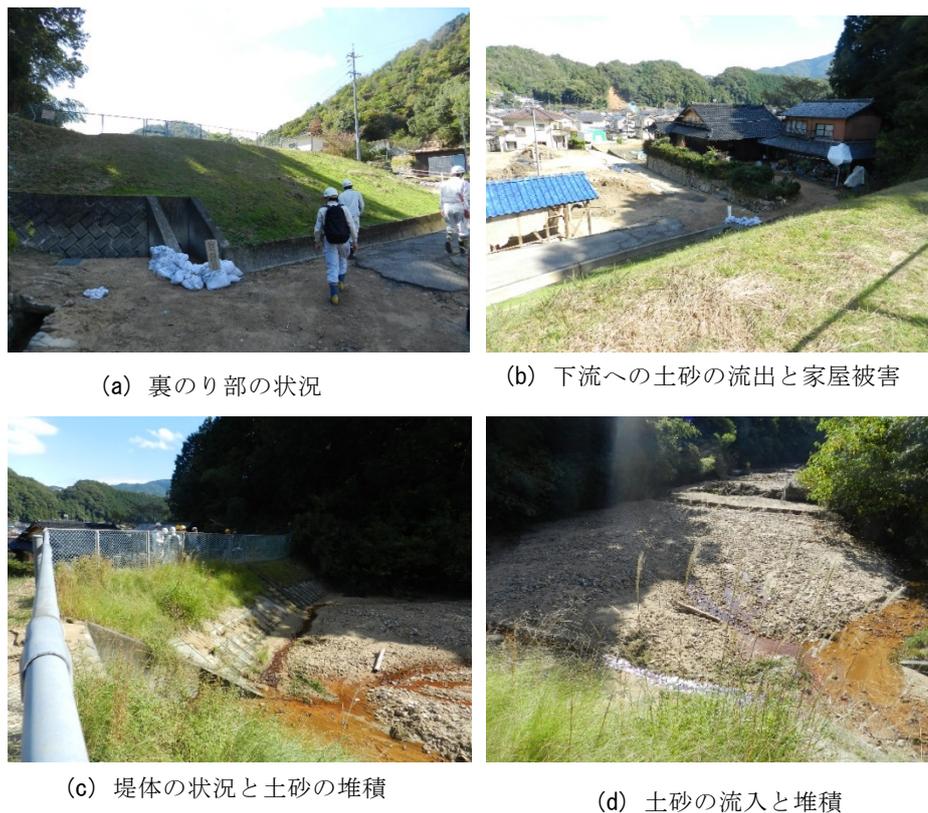
図 15.13 国丸ため池の被災状況

図 15.13(a)～(d)に国丸ため池の被災状況を示す。豪雨および土石流による水流が堤体を越流しなかったために、(a)図の裏のり部には水流が越流した痕跡は見当たらず、堤体左岸側の洪水吐からの水流や、近傍の山腹斜面からの土石流（貯水池には流入していない）により、排水路の一部が破損したりアスファルト舗装が剥離する被害が見られる。(b)図からは、濁流が車道を流下し突き当たりの家屋の1階部が被害を受けている。(c)図には貯水池の状況を示す。濁流が洪水吐を通過して流下していることから、国丸ため池の洪水吐けおよび、堤体の余裕高（堤頂と設計洪水水位との標高差）が大きかったことが、堤体を越流しなかった要因と考える。(d)図には堤体より上流側の土砂の堆積状況を示す。溪流の勾配が比較的緩やかであることと、上流部の農地により水勢が低減されたことで、巨石や流木の国丸ため池への流入が防がれたものとする。

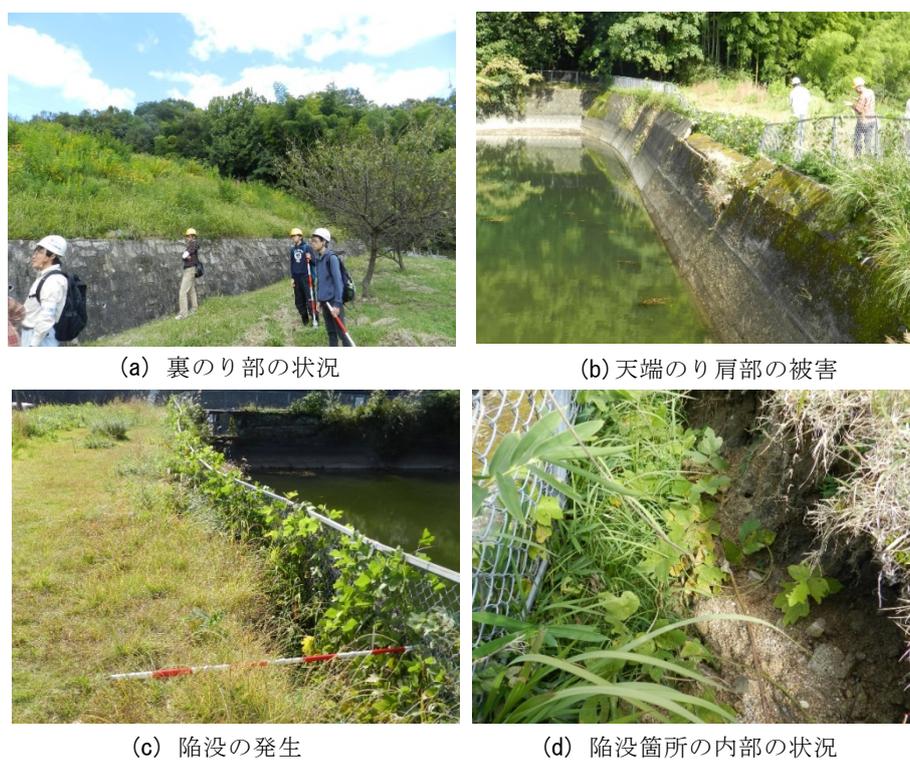
図 15.15 浄円寺池の被災状況

図 15.15 に、浄円寺池の被災状況を示す。(a)図に裏のり部を示す。堤体斜面および腰ブロックに変状は無く、土砂の流出痕も見られなかった。下流域の被害は生じていなく、浄円寺池への周辺からの土石流の流入もなかった。(b)図に示すように上流斜面の波返しコンクリートの背面の堤体土砂が陥没し、上流斜面のり肩部のフェンスが倒れていた。(c)図のように陥没箇所

ると、ブロック背面の土砂が経年的に吸い出され空洞化が進んでいたところに、今回の豪雨により一気に雨水が浸透し大量の土砂を流出させた結果、空洞が広がりブロックが破壊したと考える。

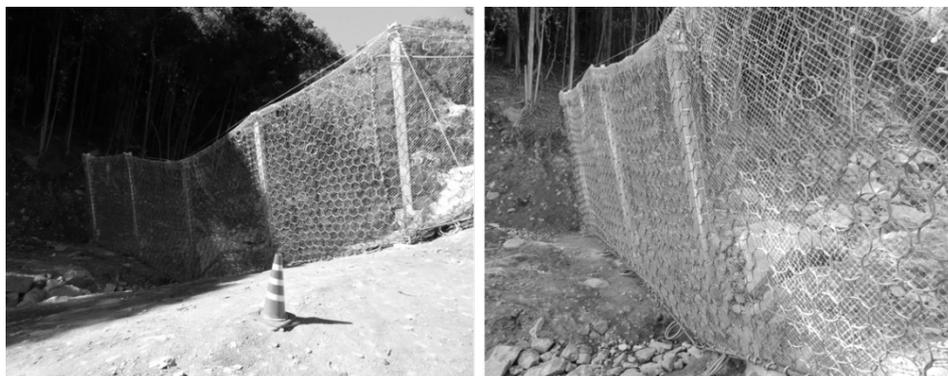
図 15.16 八木三丁目の溪流に設けられた応急対策工（リングネット工）

土石流から身を守るためには、土石流が広がる地域に住まないことであるが、現況ではそうはいかず、今後の土石流から逃れる対策が必要である。安佐南区八木三丁目では、土石流による災害後に溪流には応急対策工としてリングネットが施工されている(図15.16)。このような柔構造物は、巨礫が流下するエネルギーを吸収して止めるため優れた対策工といえる。このような柔構造物と計測機器・データ通信とを組み合わせた警戒システムを構築することで、土石流の発生からの避難が迅速、かつ余裕をもって行動できると考える。ただし、土石流が移動する場合、地すべりの移動と異なり、物質移動の速さ、ある箇所へのエネルギーの集中、個別物質の空間的な広がりが生じるため、監視箇所、計測箇所、そして監視・伝達システムを十分に練る必要がある。

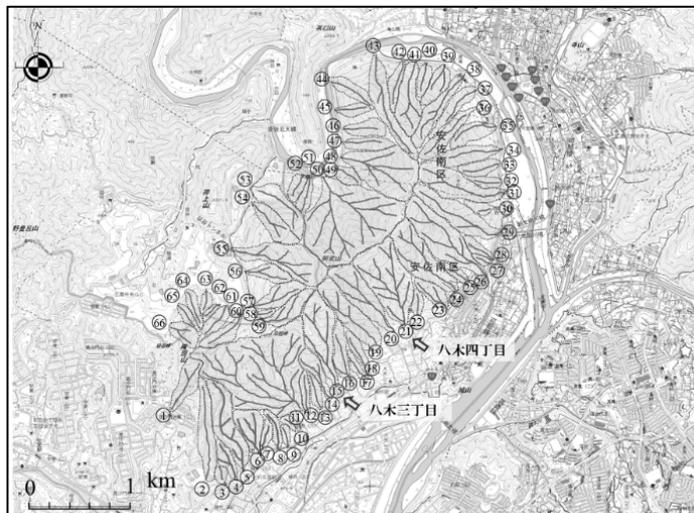
図 15.17 斜面の維持管理に用いる集水域区分平面図（八木三丁目は⑮，八木四丁目は⑳にあたる）

現段階での集水域区分は、斜面の維持管理の取り掛かりの段階であるが、今後は、1/1,000 などの大縮尺の地形図でこの小丘の解析を試みる。その後、現地にて各集水域について溪床の勾配、基岩を被覆している堆積物の厚さおよび性状を調べる必要がある。なお、管理者（行政あるいは居住者のコミュニティ）は、集水域毎（溪流毎）の台帳を作成し、継続して管理を行うことが望ましい。
