# 平成29年福岡・大分 豪雨災害の先遣調査

山口大学大学院創成科学研究科

赤松良久・小室隆・乾隆帝

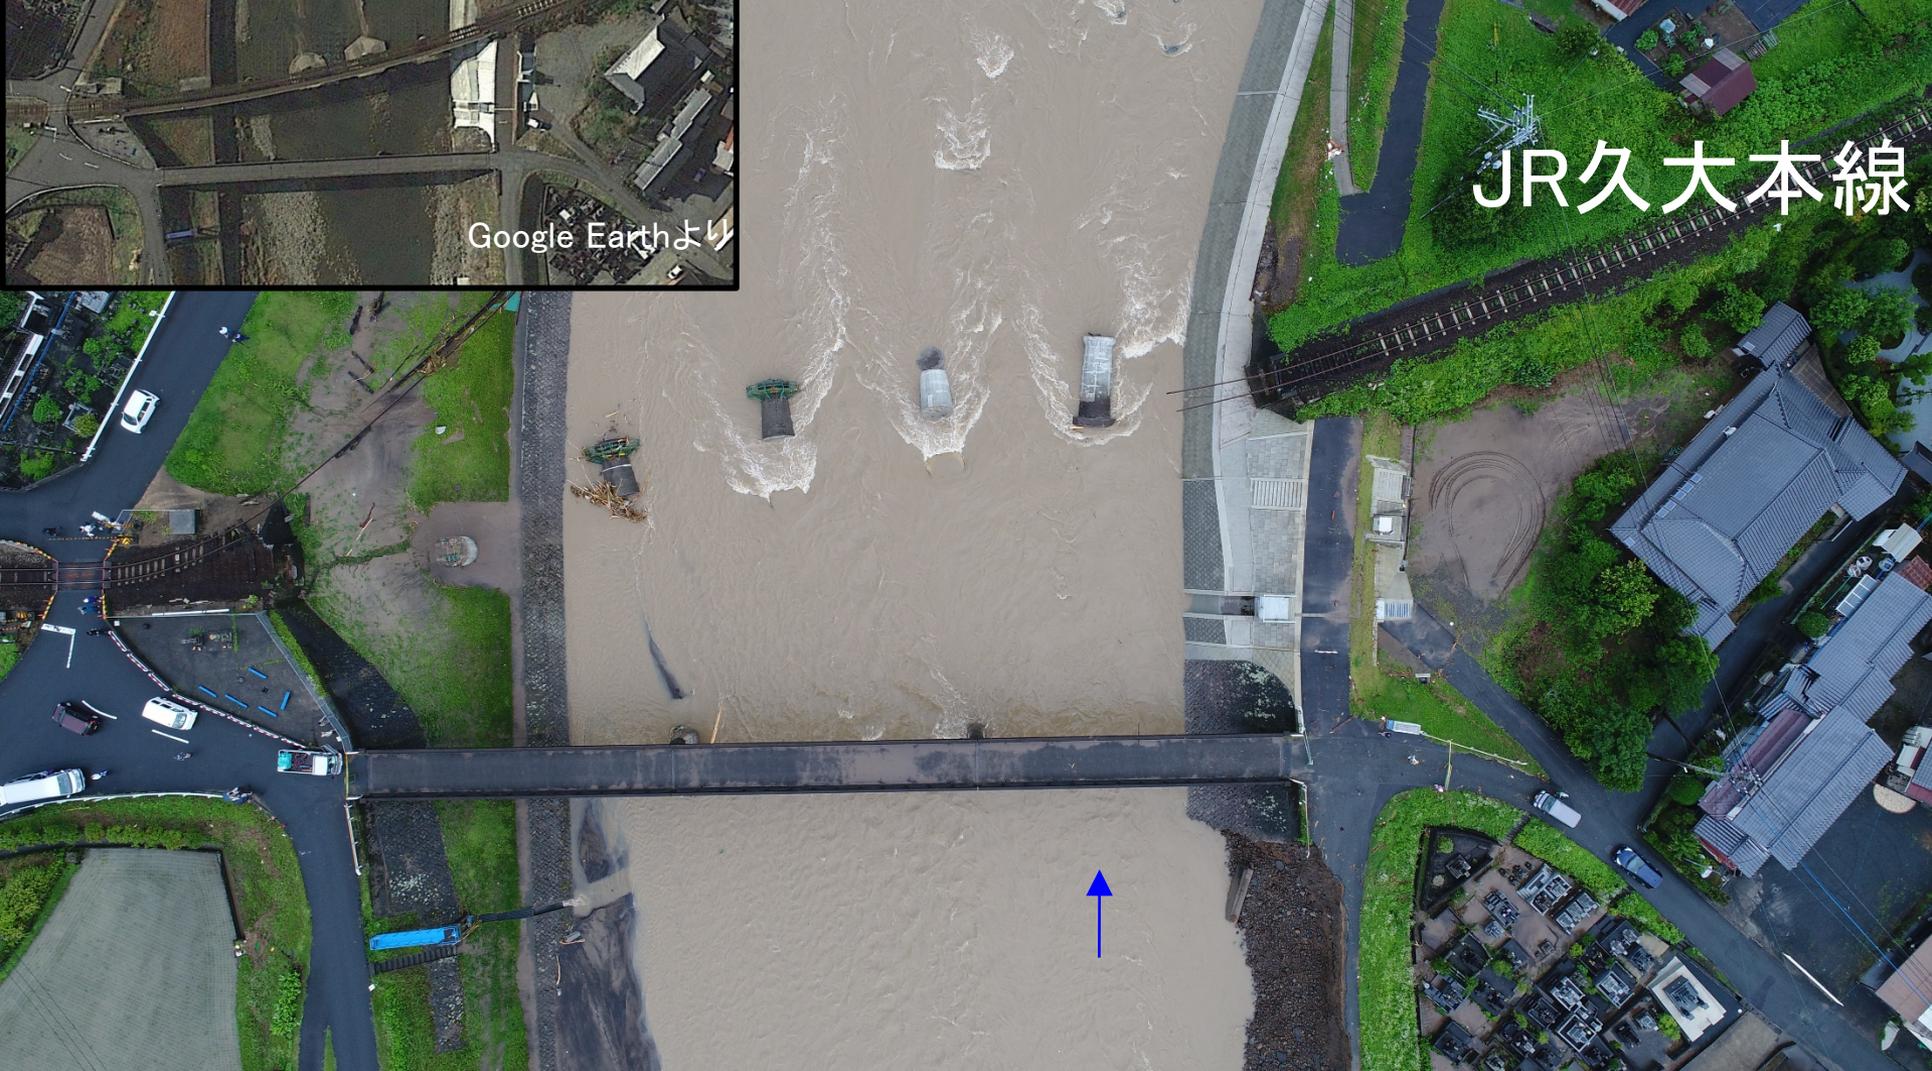
- JR久大本線の鉄橋が流失

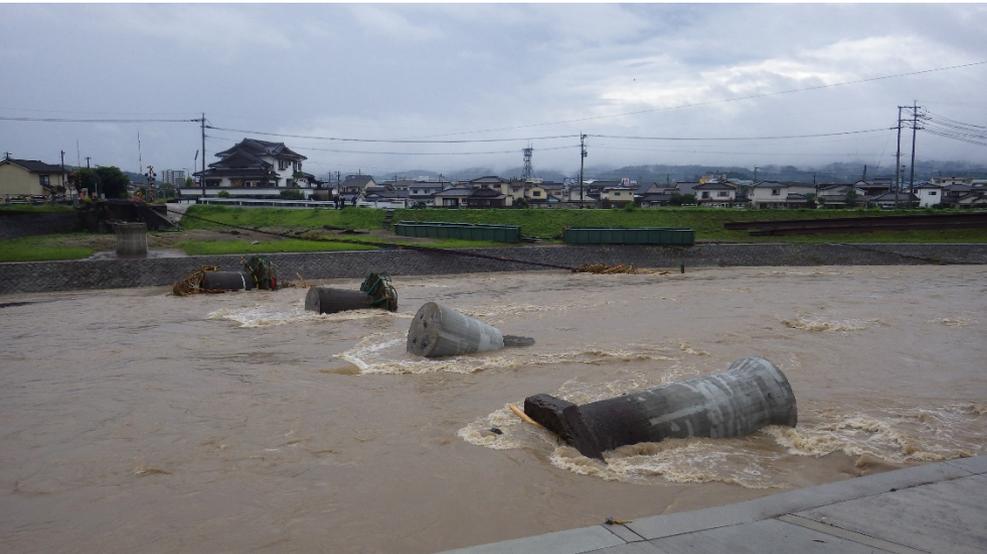
右岸側の橋脚と他の三つの橋脚の長さが異なり、倒壊の形態も違うと考えられる。

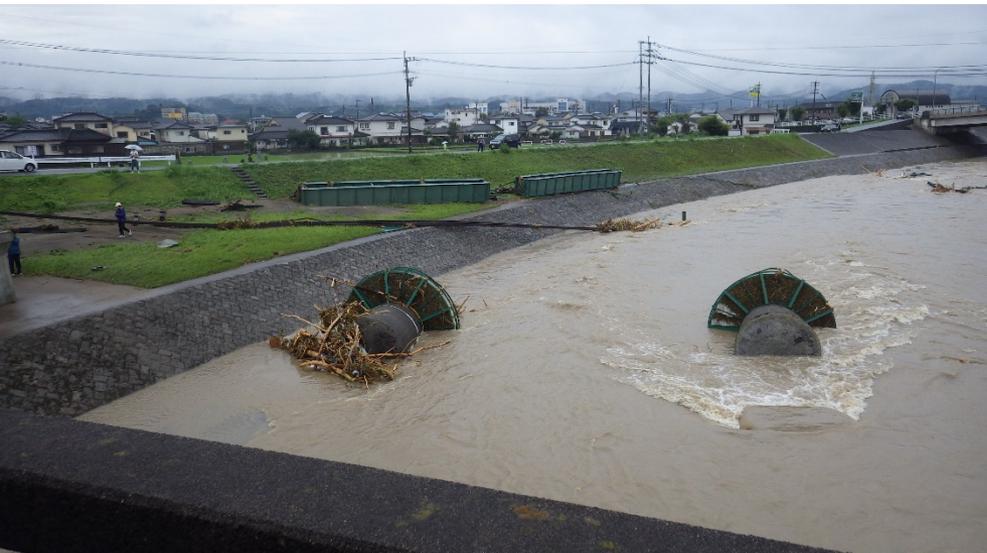
鉄橋に流木草本等が補足され、流水断面を阻害した可能性も考えられる。

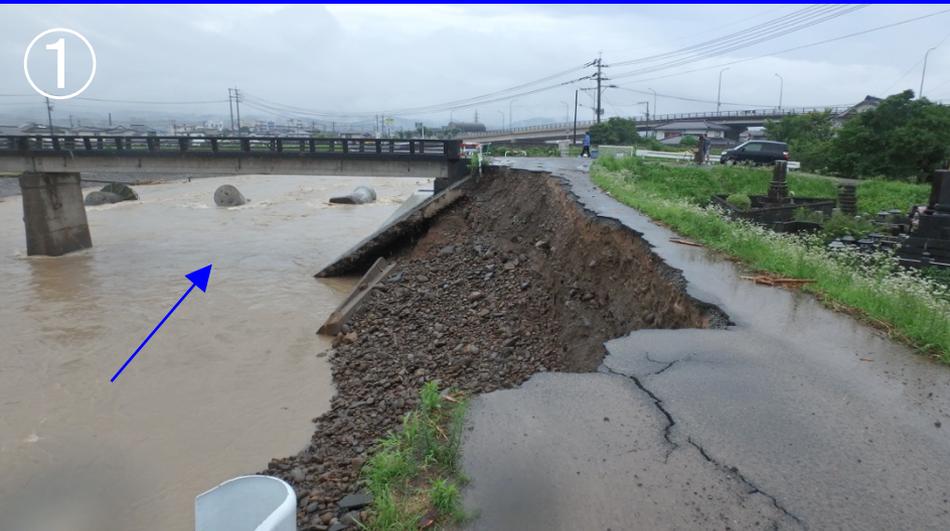
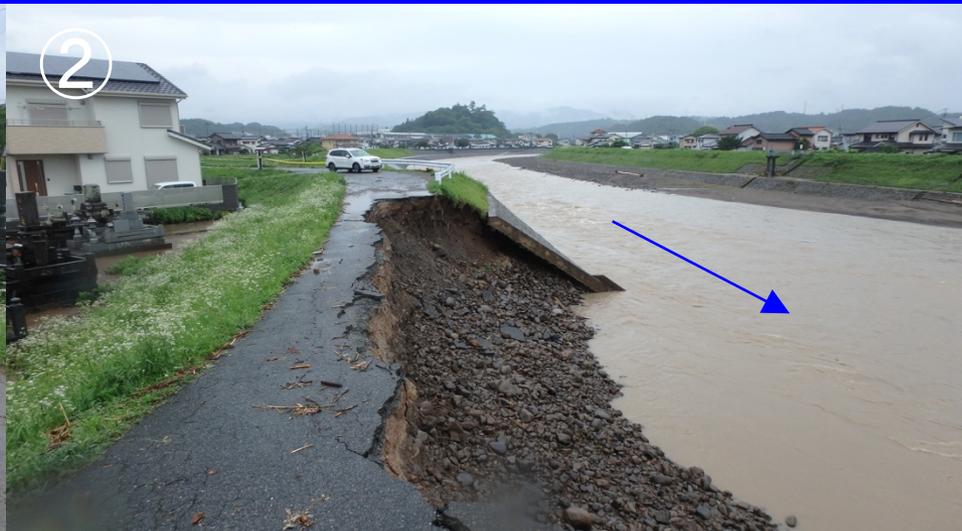
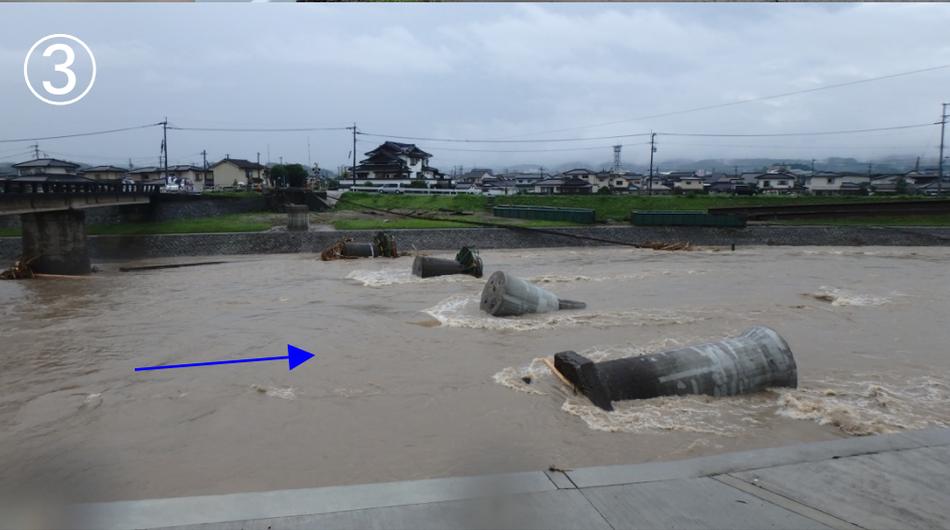
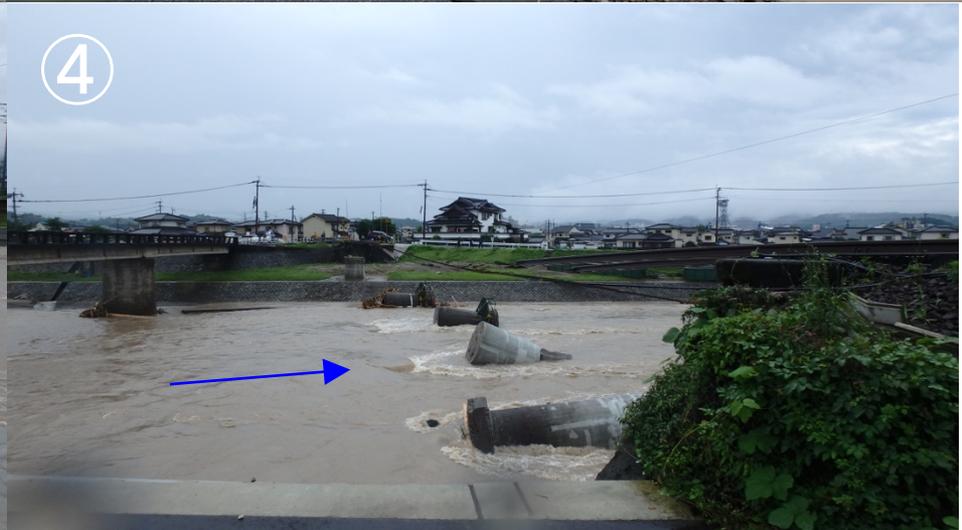
①②: 鉄橋上流部の右岸側の様子

③④: 鉄橋の橋脚部分の様子

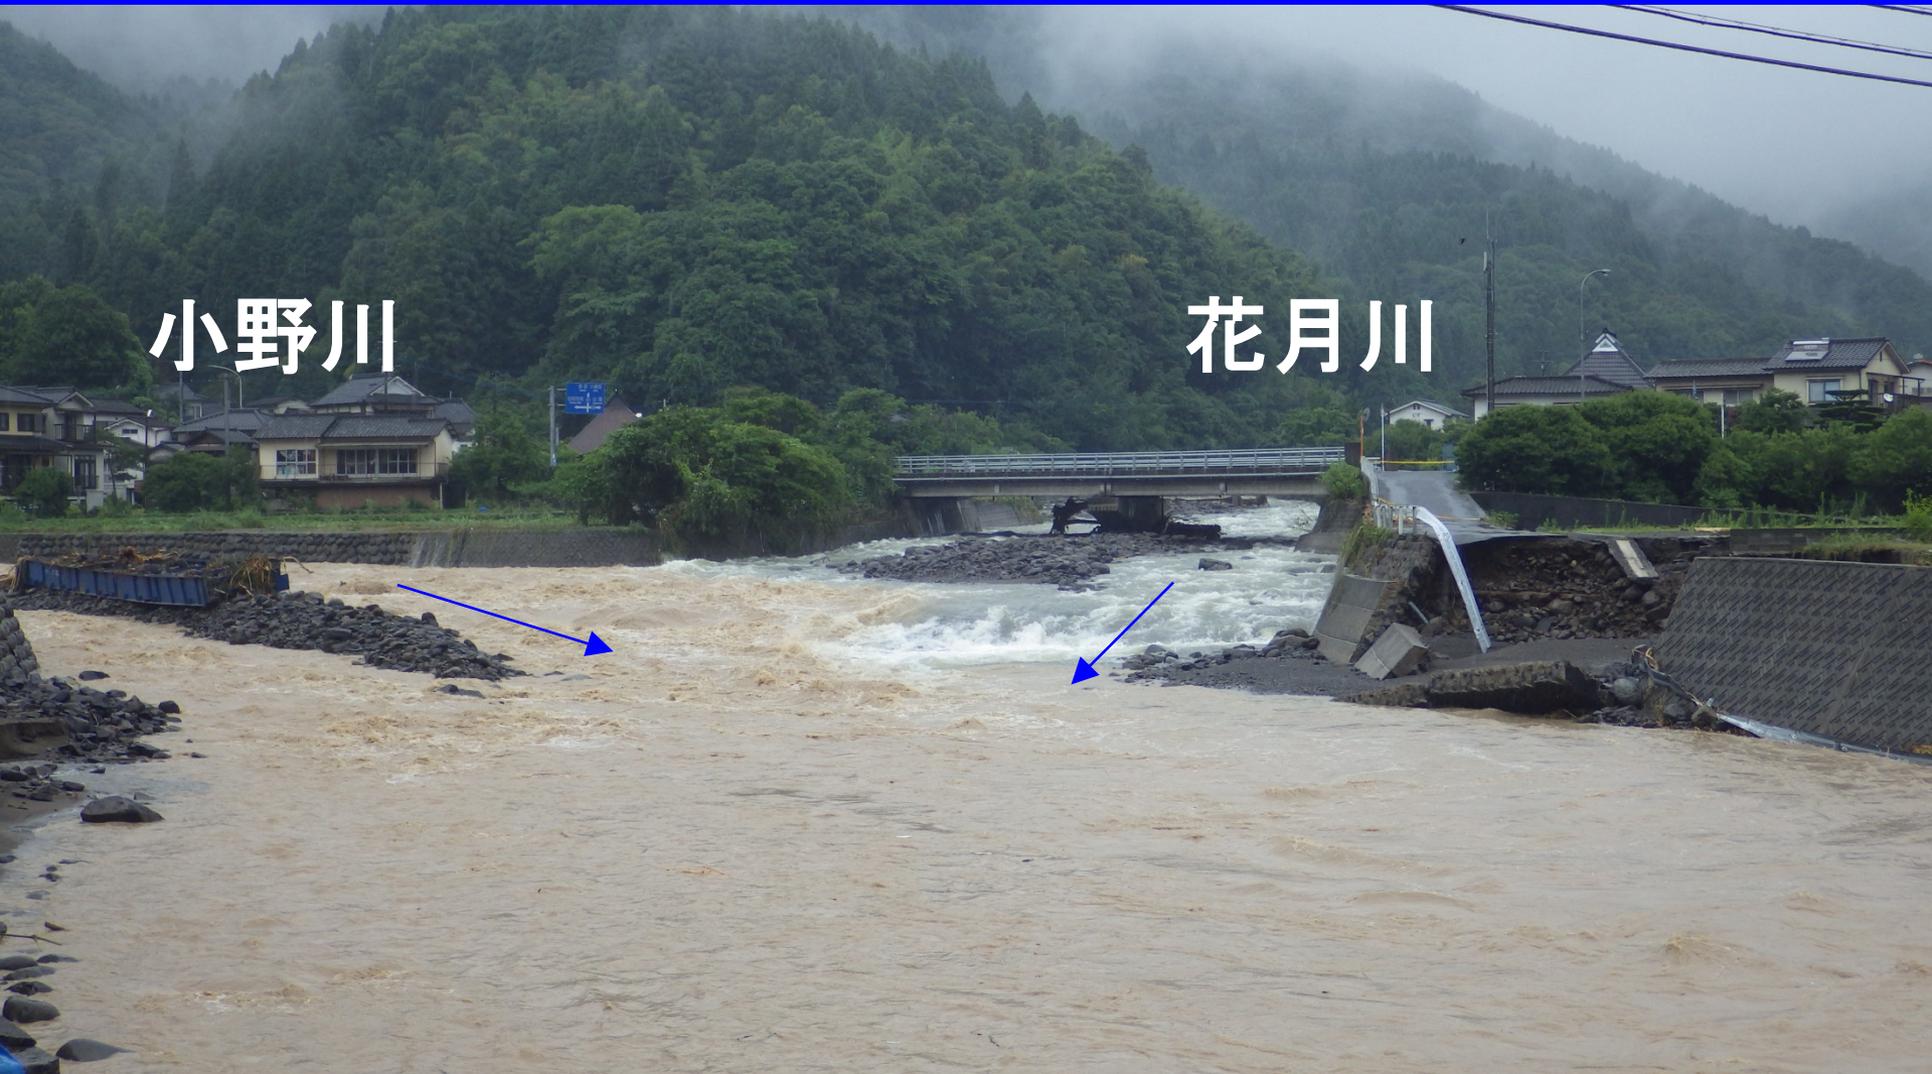
- 小野川の濁度が極めて高い。
- 小野川上流で土砂崩れがあり、**天然ダム**が形成。

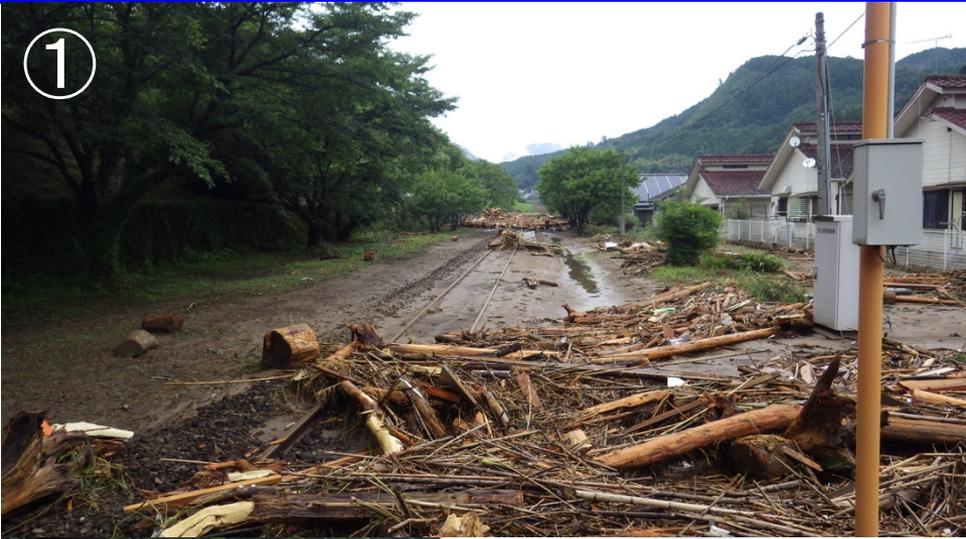
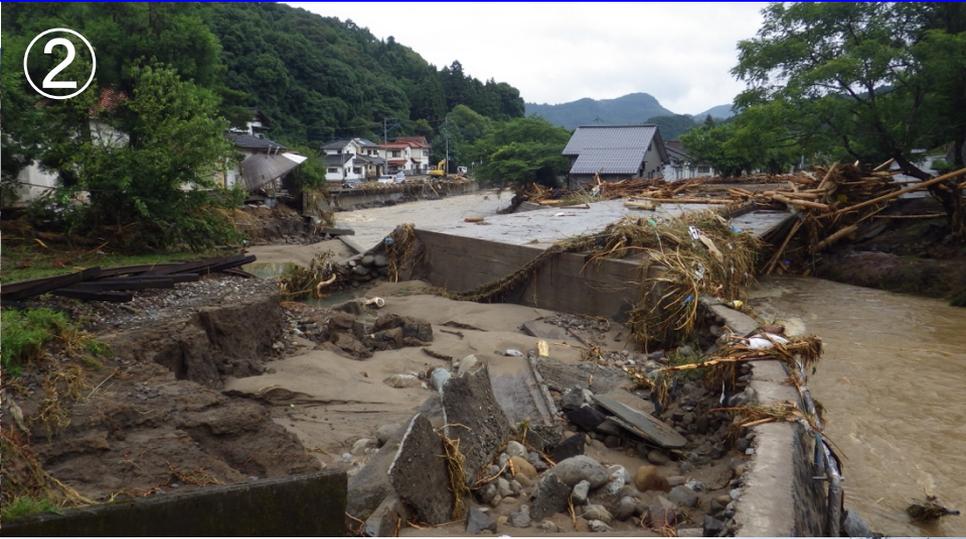
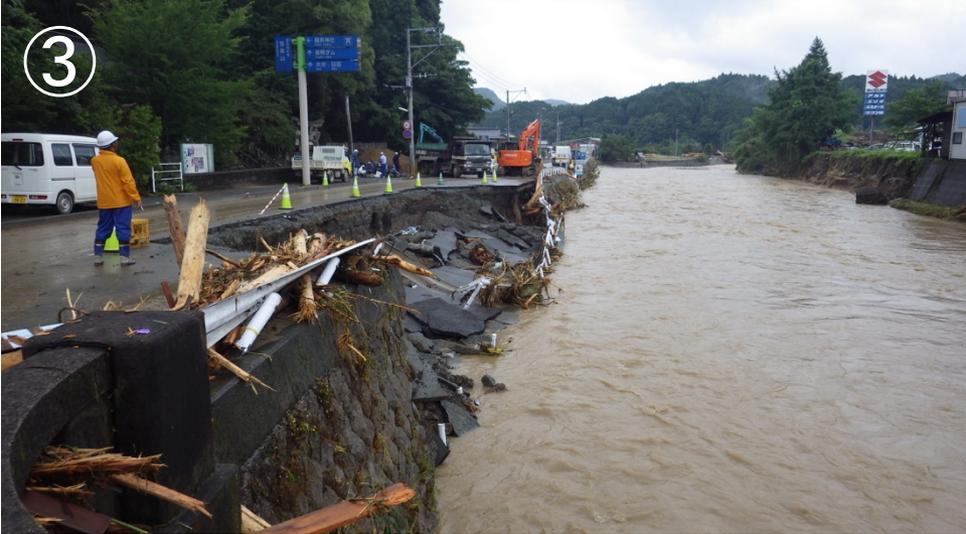
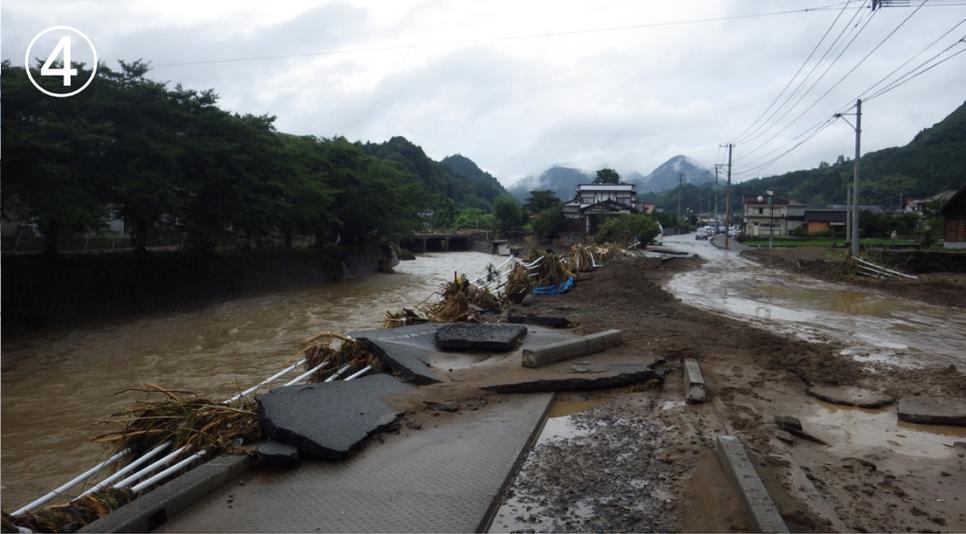
# 大肥川(宝珠山駅, No.1)

①②: 宝珠山駅および線路流失の様子(No.1地点)

③④: 左岸側の護岸倒壊の様子(No.1地点)

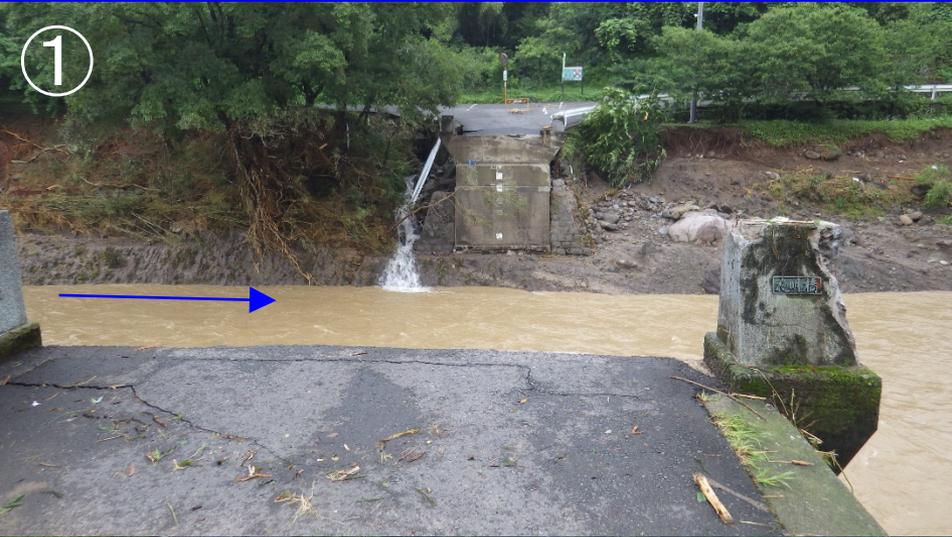
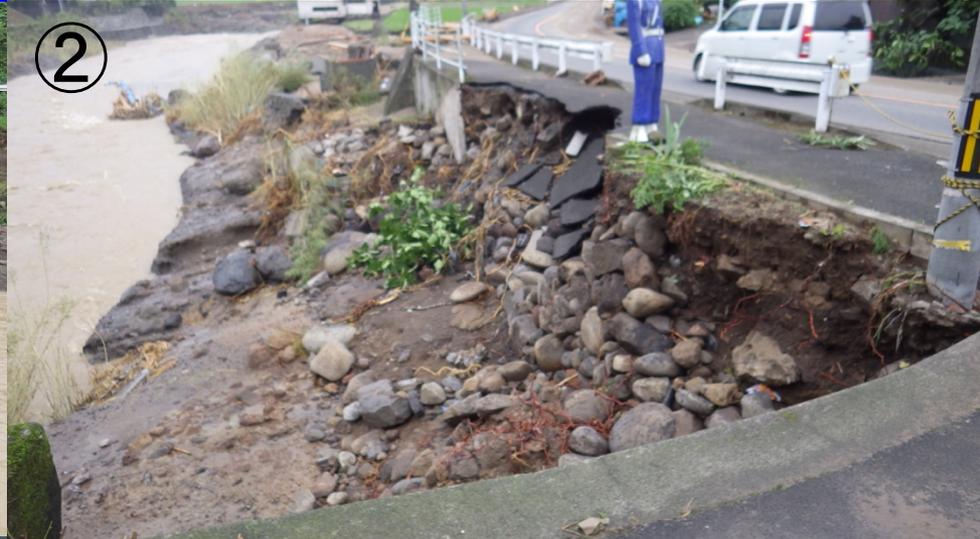
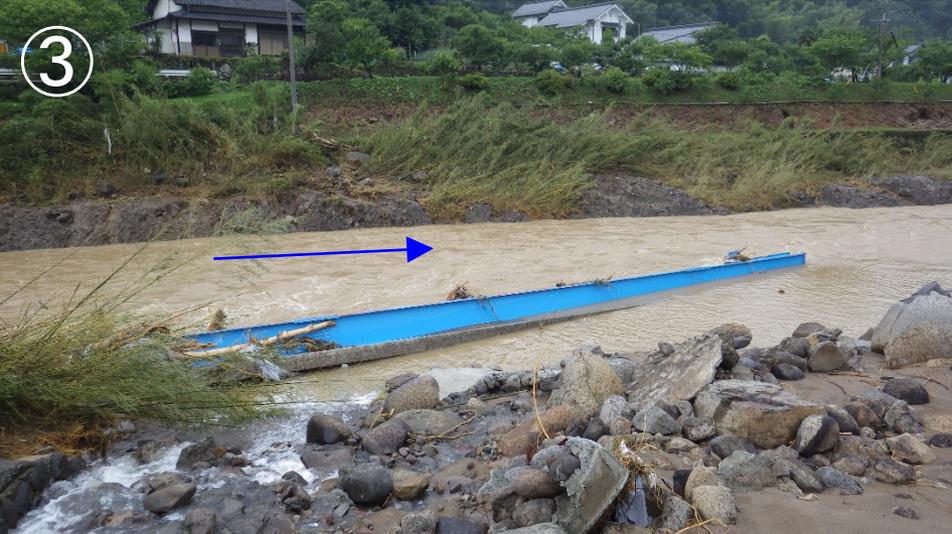
# 大肥川(今山駅下流, No.2)

- ①橋の流失
- ②下流の右岸側の様子
- ③流された橋桁

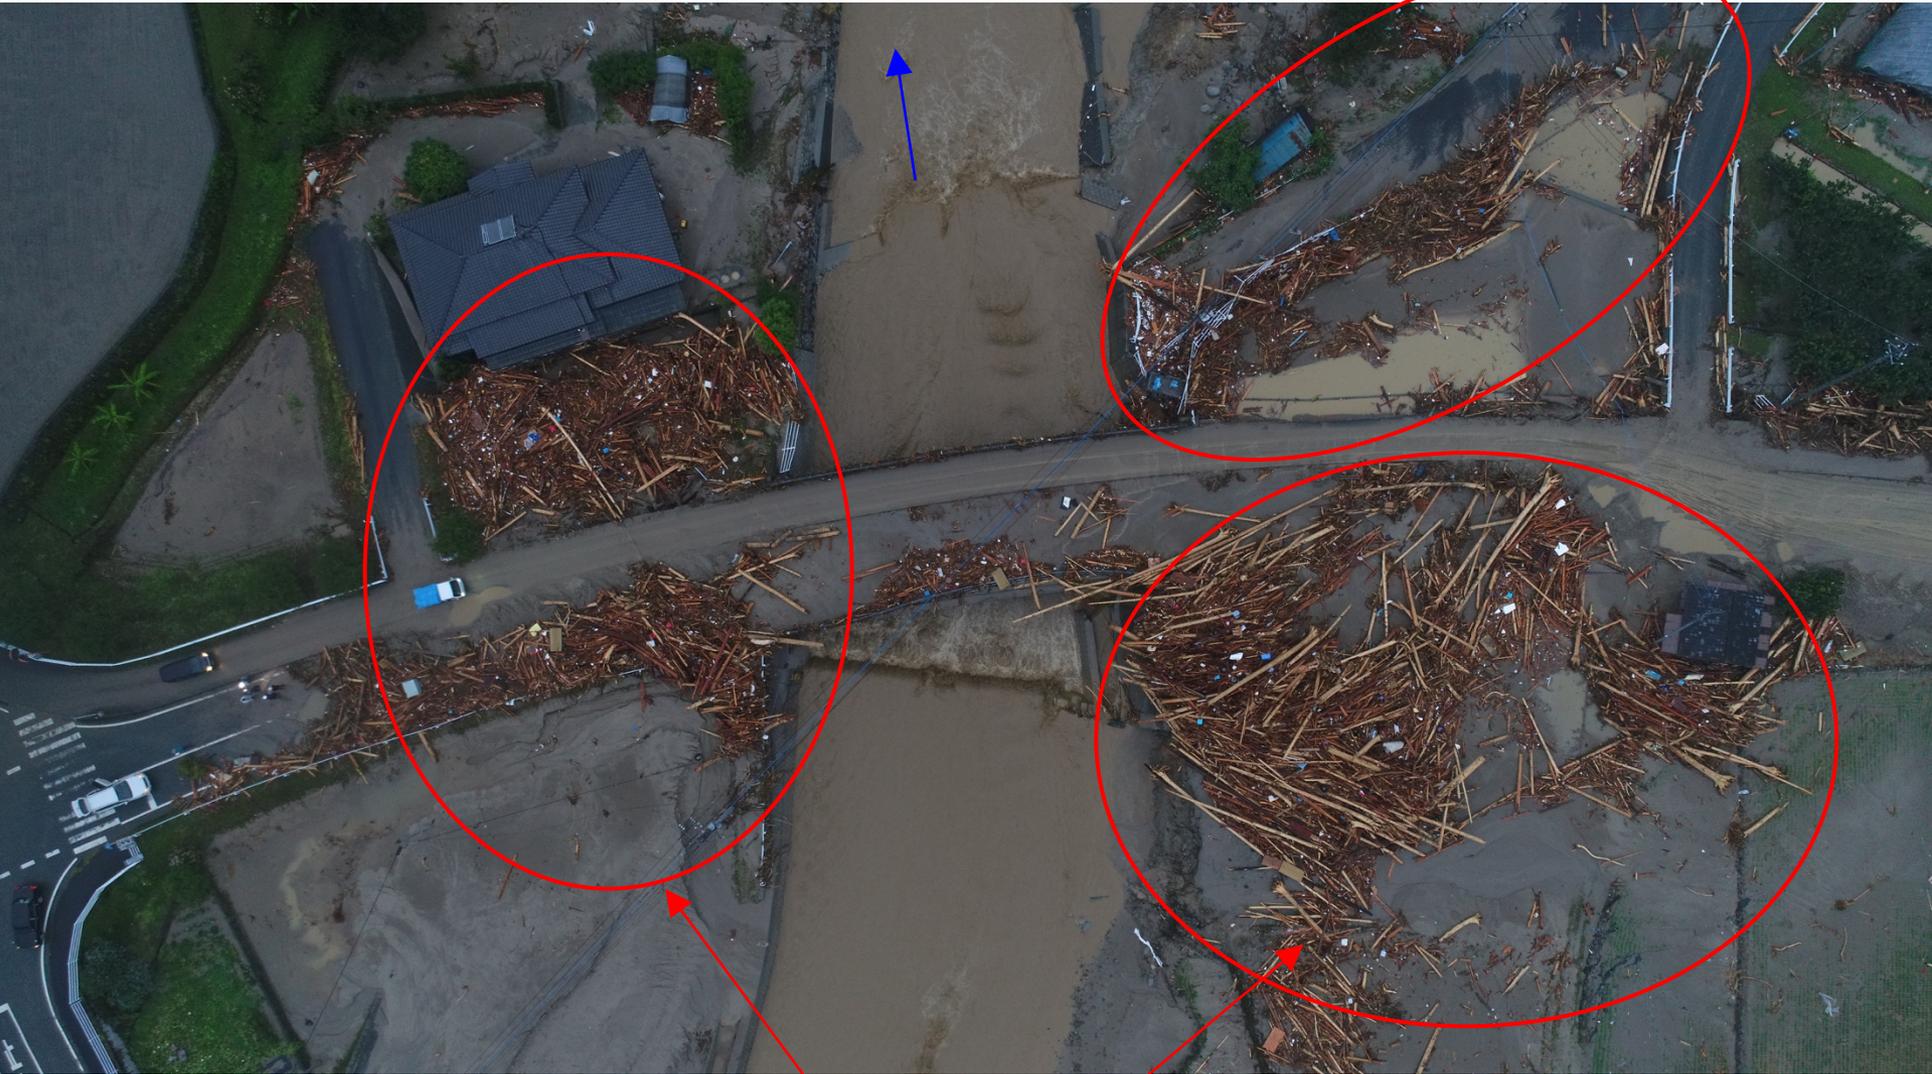
流木が堆積

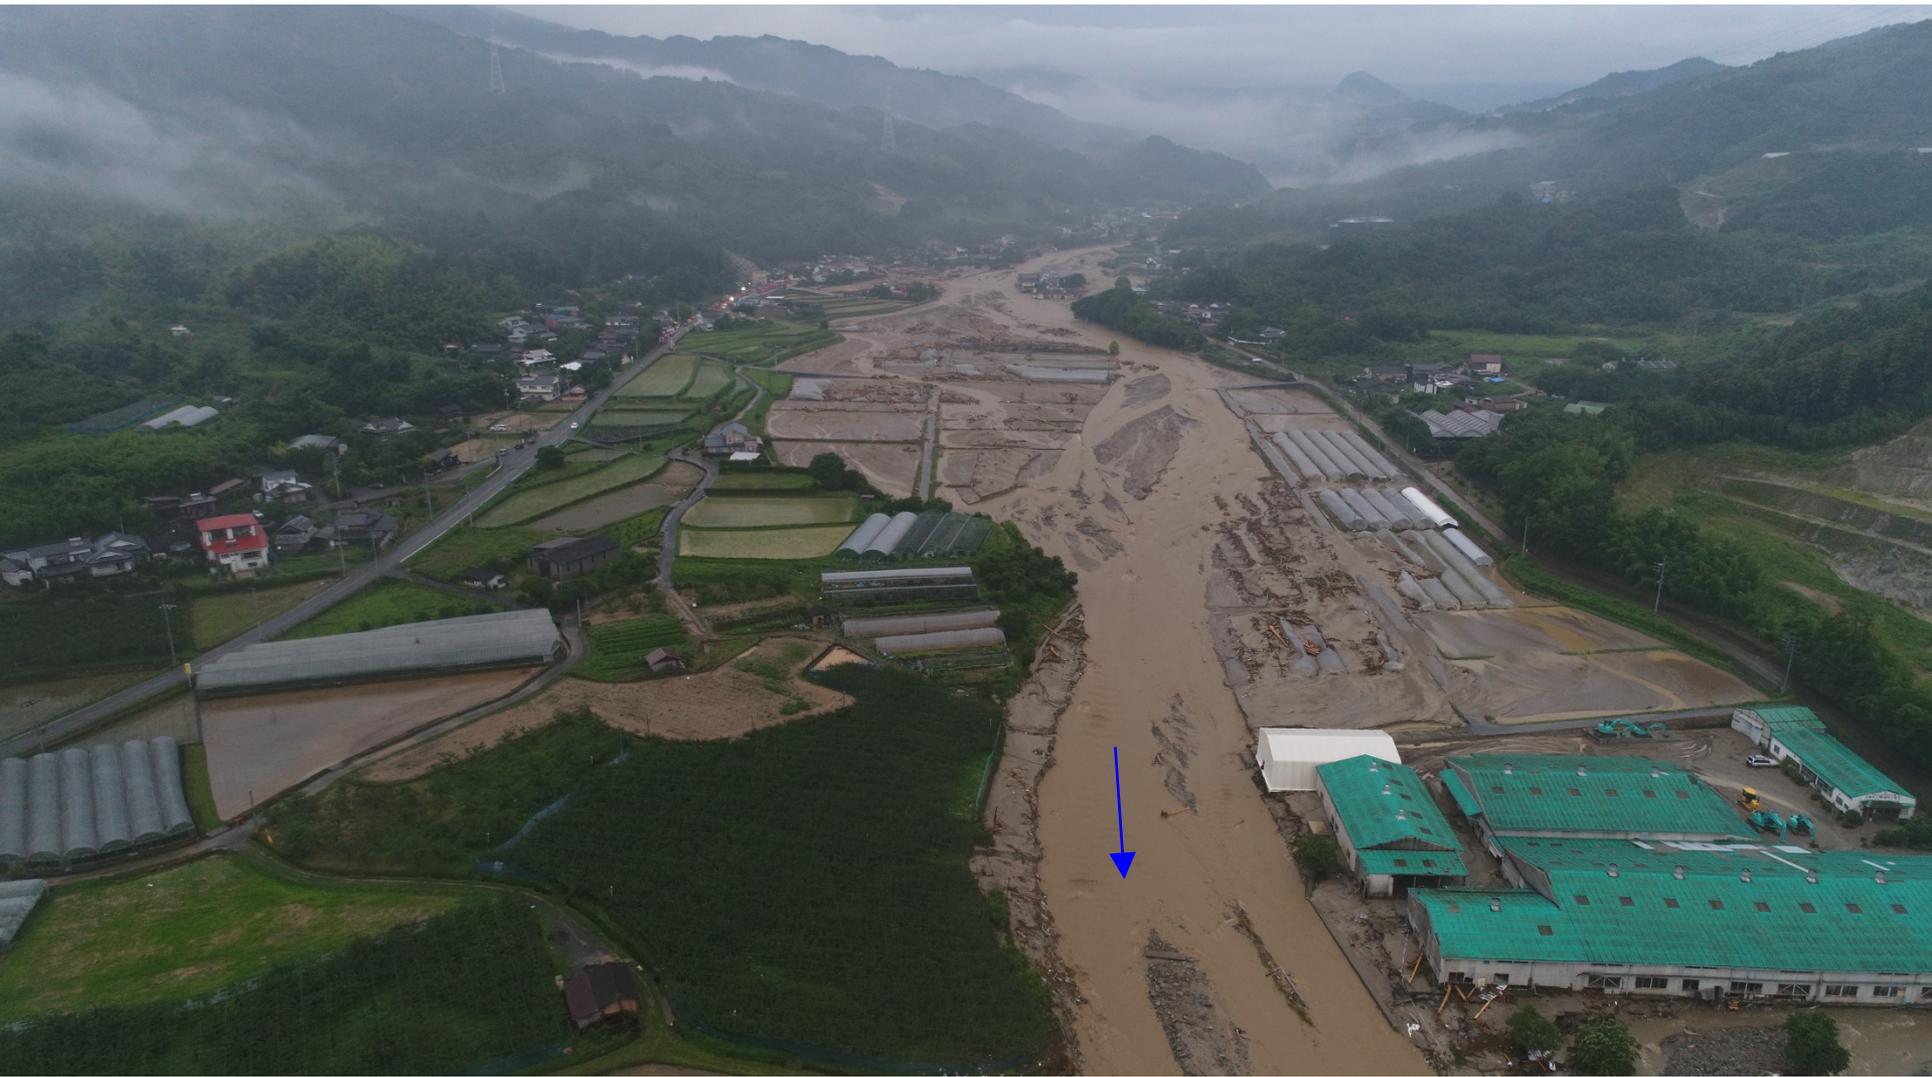
流木と土砂の堆積の状況

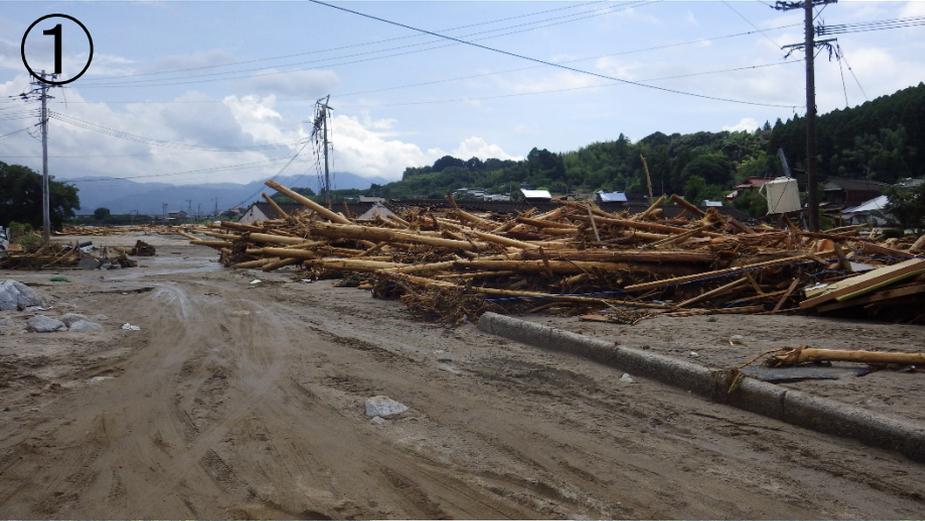
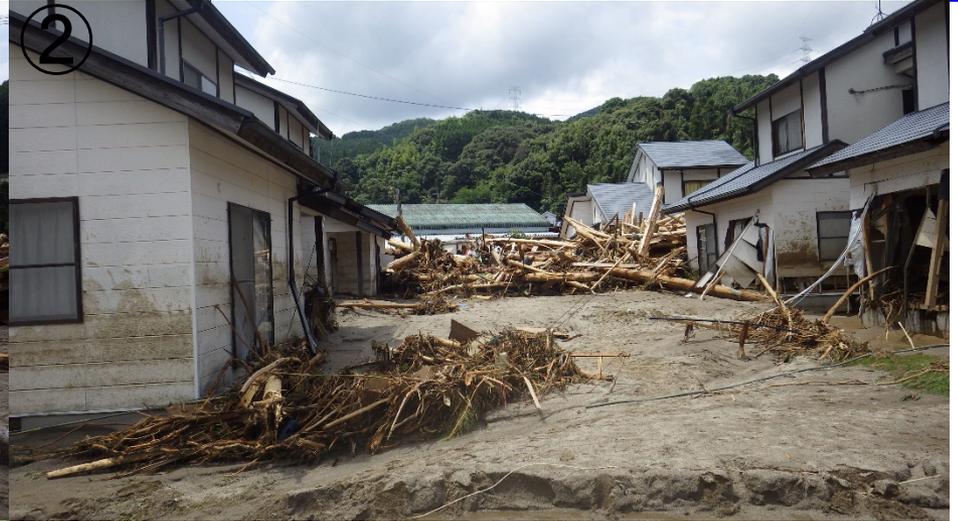
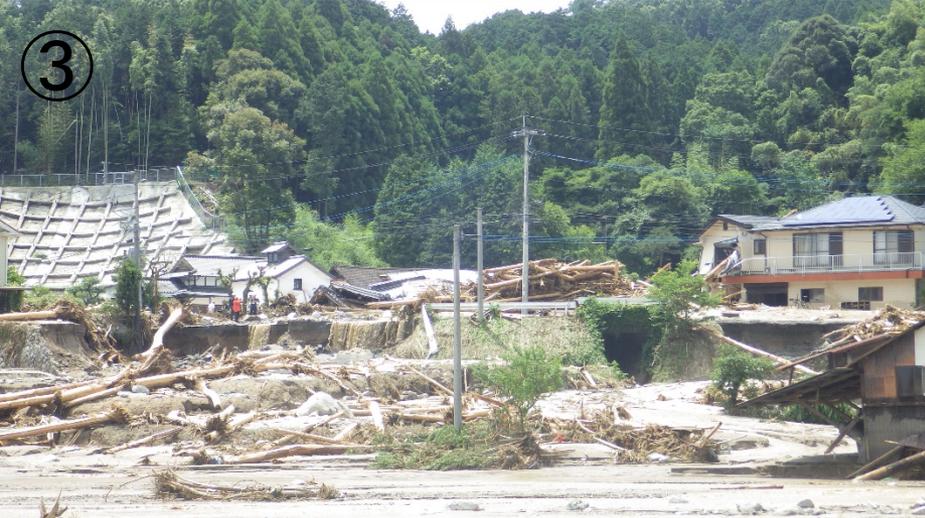
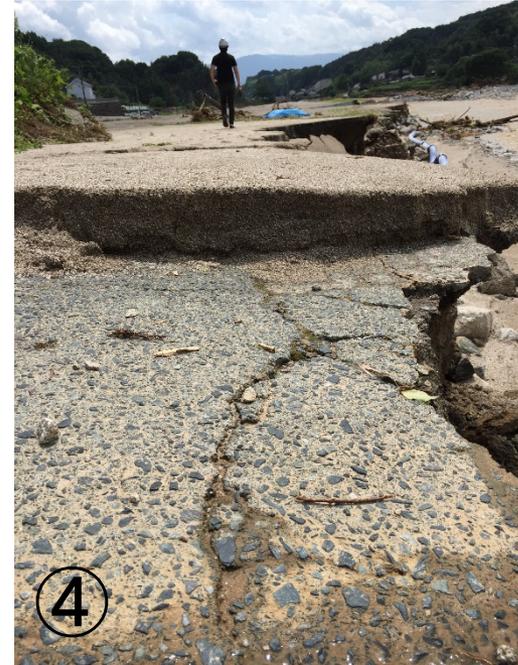
# 赤谷川(No.2)

①～③ 流木の堆積状況  
④ 土砂の堆積状況

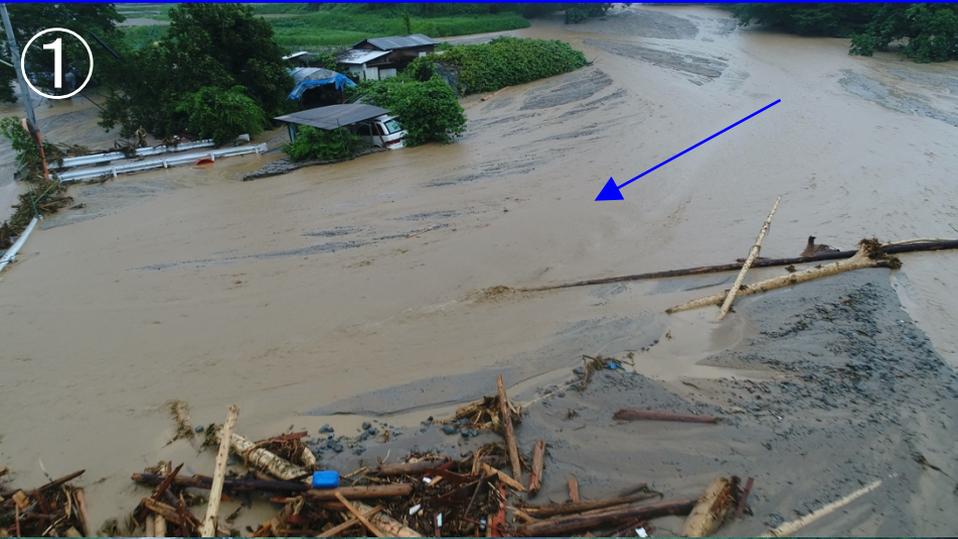
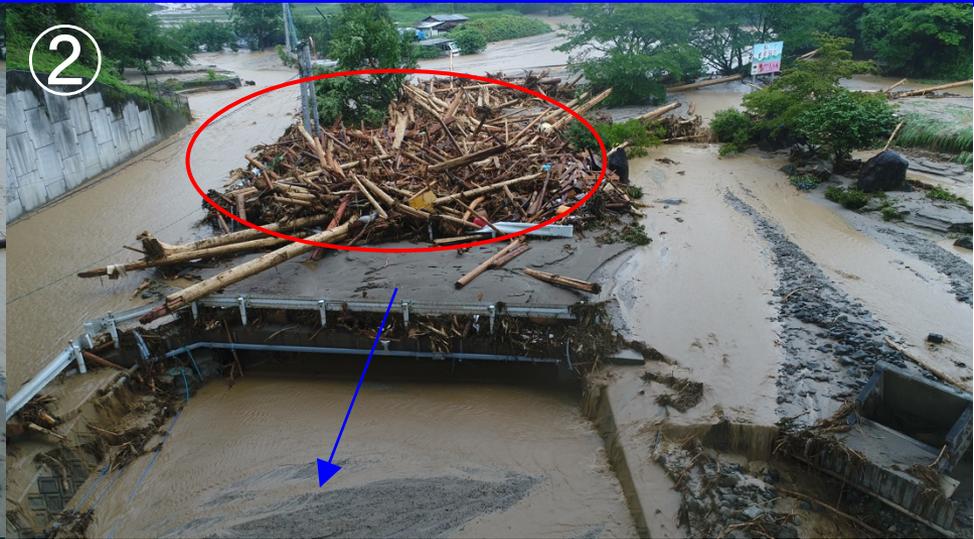
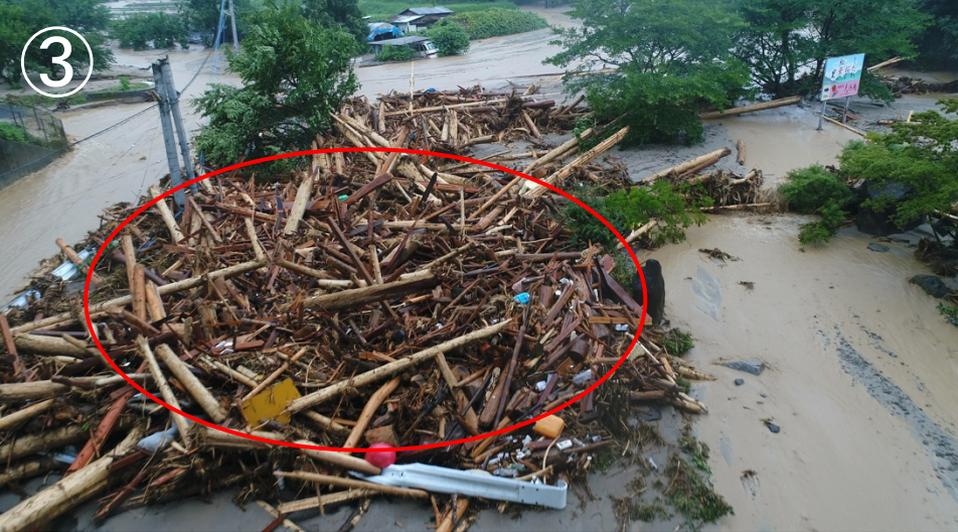
# 白木谷川(No.1)

- 流木ダム上流に**土砂(細粒分)**が堆積。
- 流木が橋に堆積し、流木ダムを形成。

①流木ダム上流の土砂堆積の様子

②③流木ダムの様子

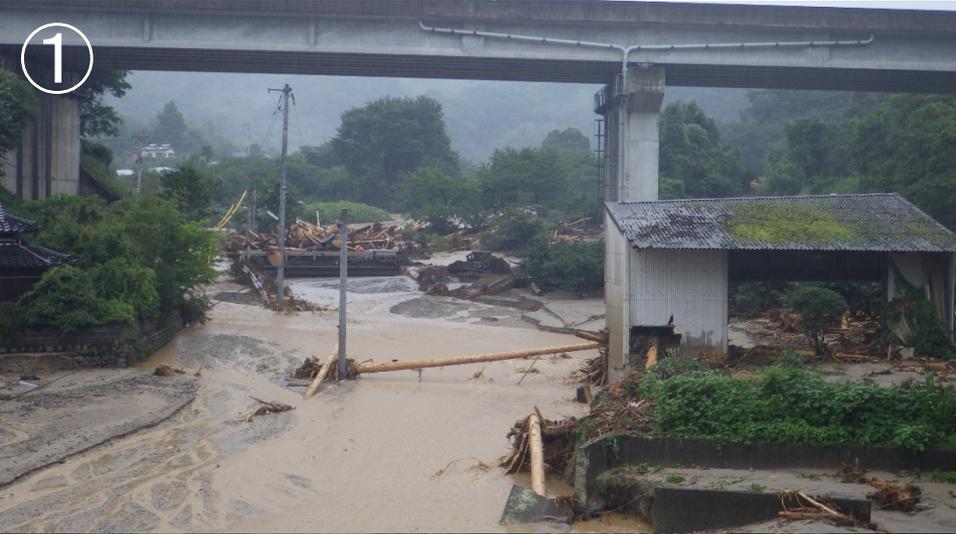
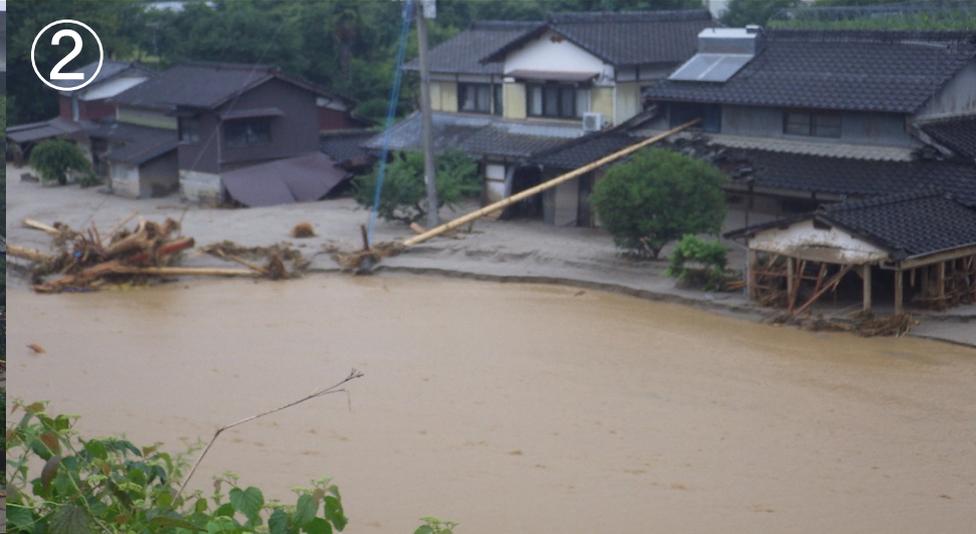
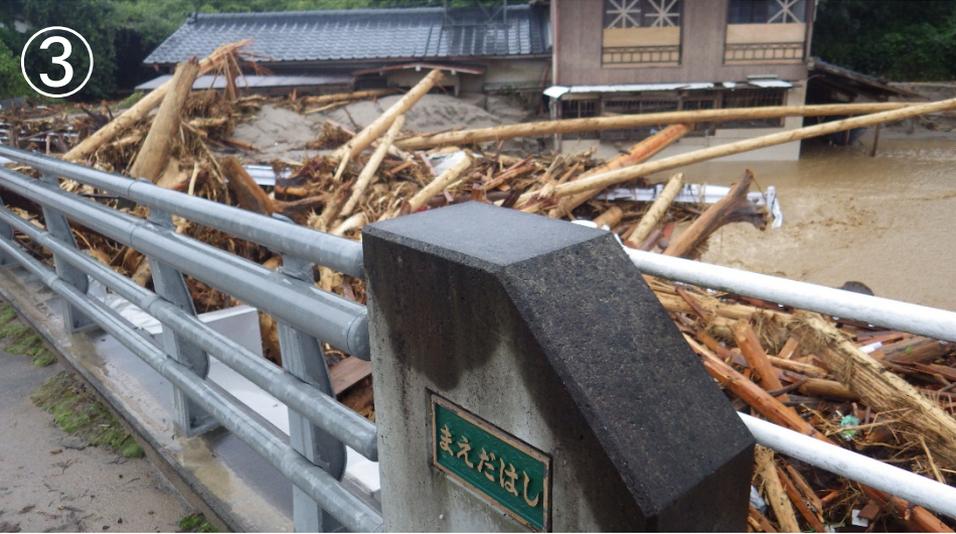
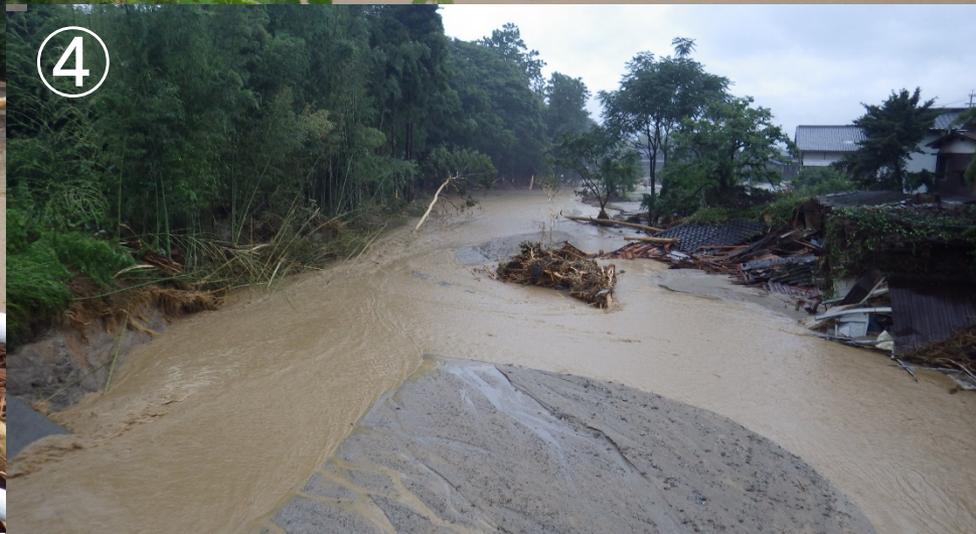
# 白木谷川(No.2)

上流に流木ダムが形成され(①)、その下流の河川が細粒土砂で完全に埋もれている様子(②~④)。

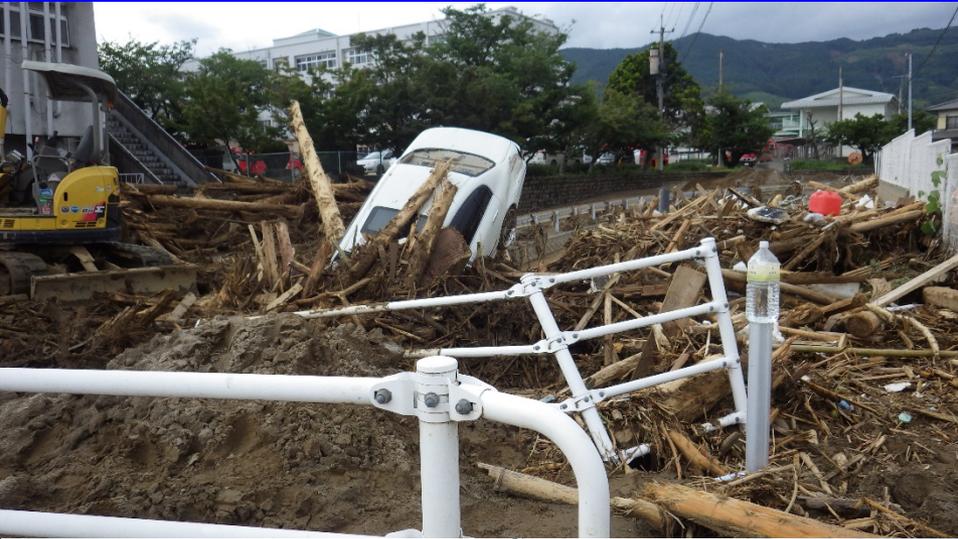
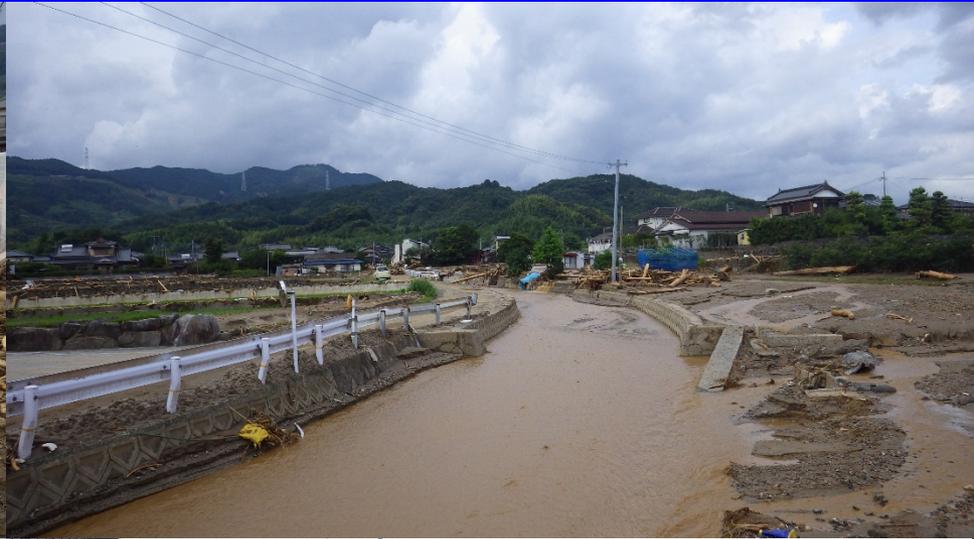
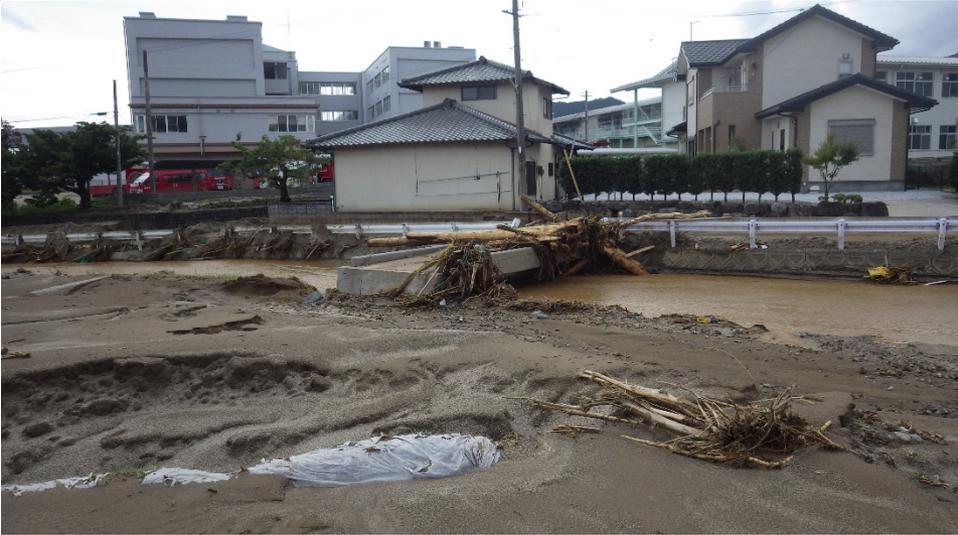
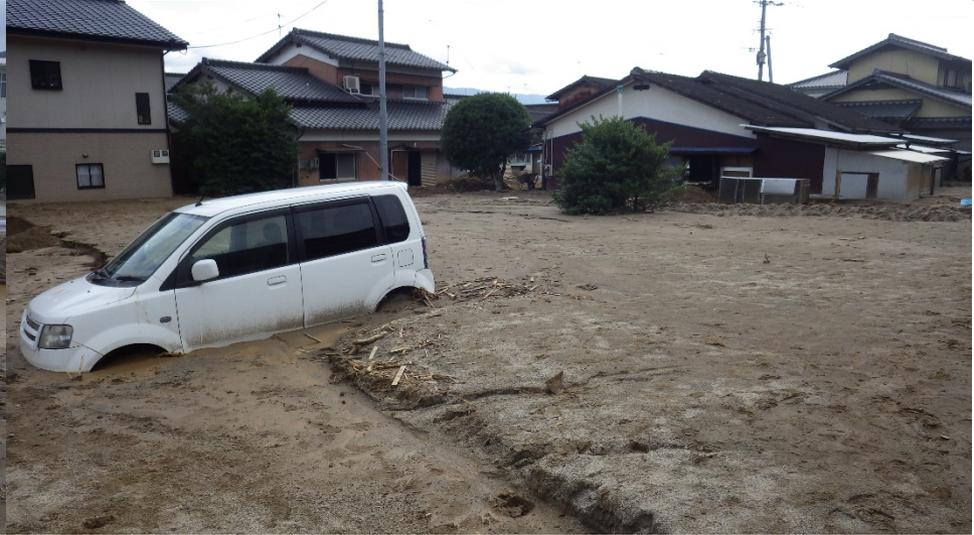
調査地点No.1とNo.2の様子
