# 平成29年福岡・大分 豪雨災害の先遣調査

山口大学大学院創成科学研究科

赤松良久・小室隆・乾隆帝

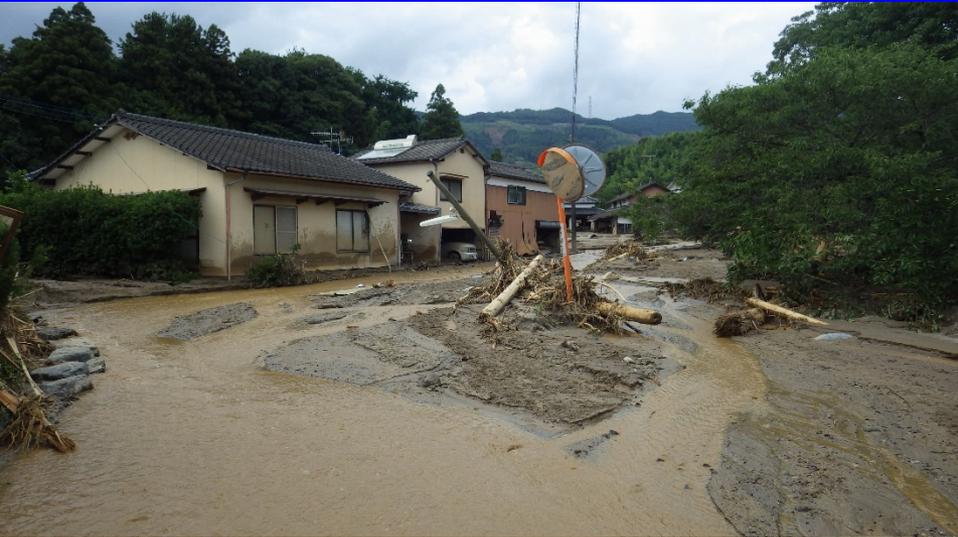
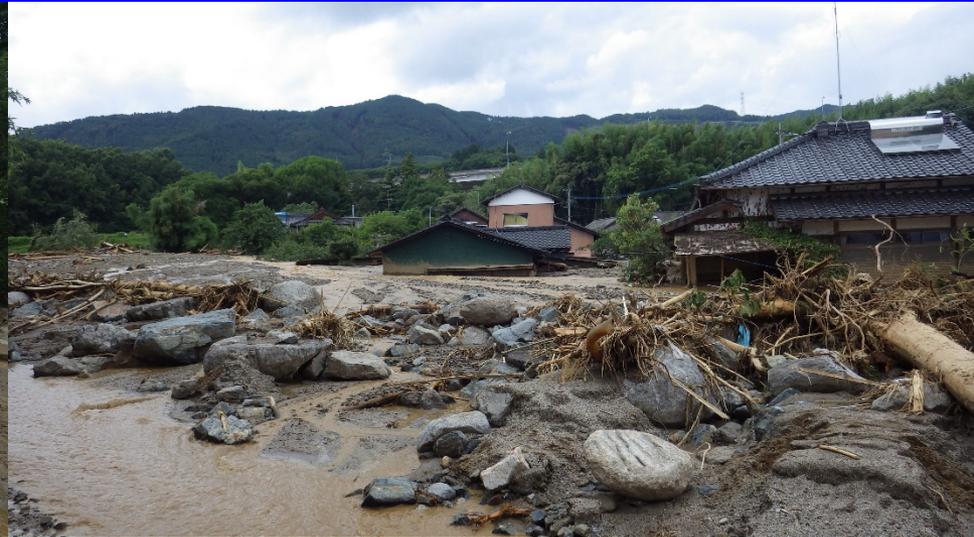
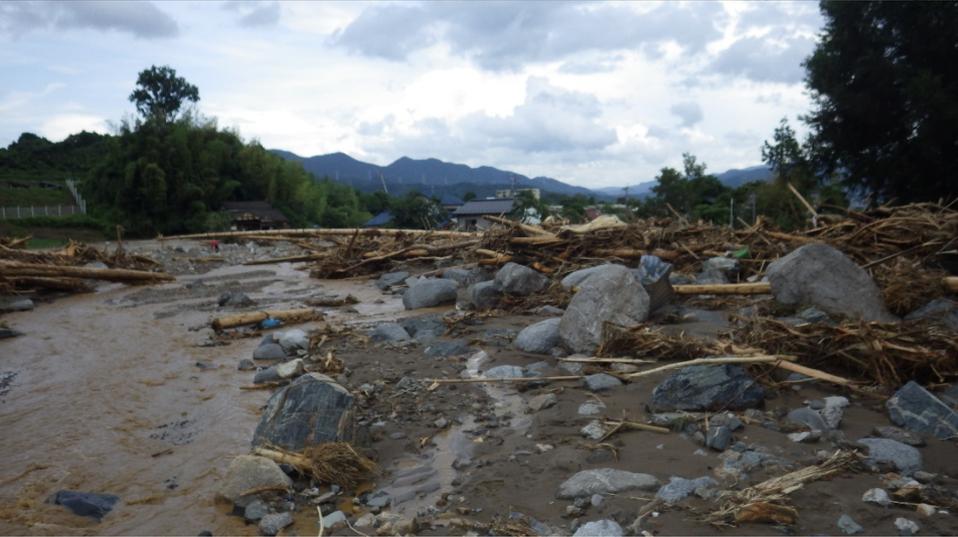
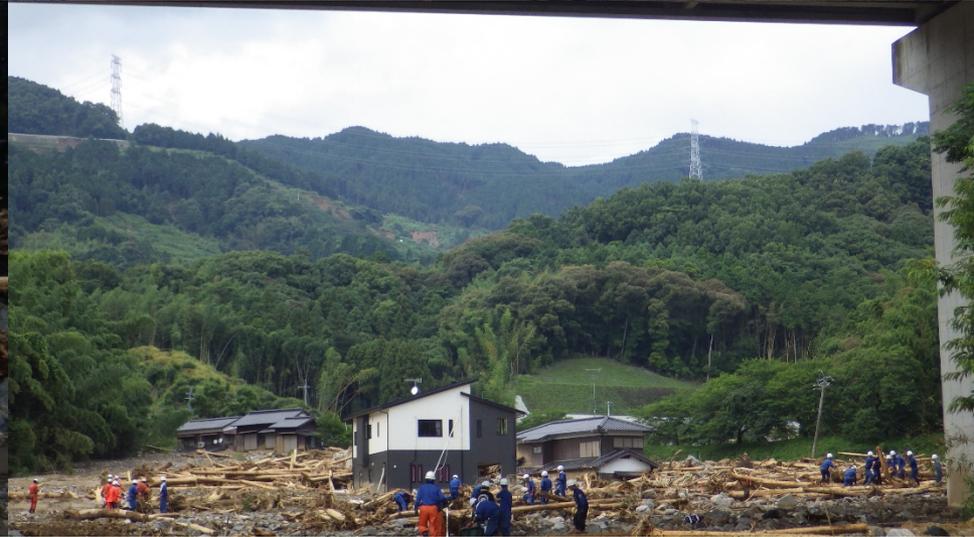
調査地点No.3とNo.4の様子
