木山川破堤の速報

H28. 6. 24 熊本大学 大本照憲

2016年6月21日未明，緑川水系の支川である木山川と赤井川の合流点より200m下流の赤井地先・左岸において破堤した。

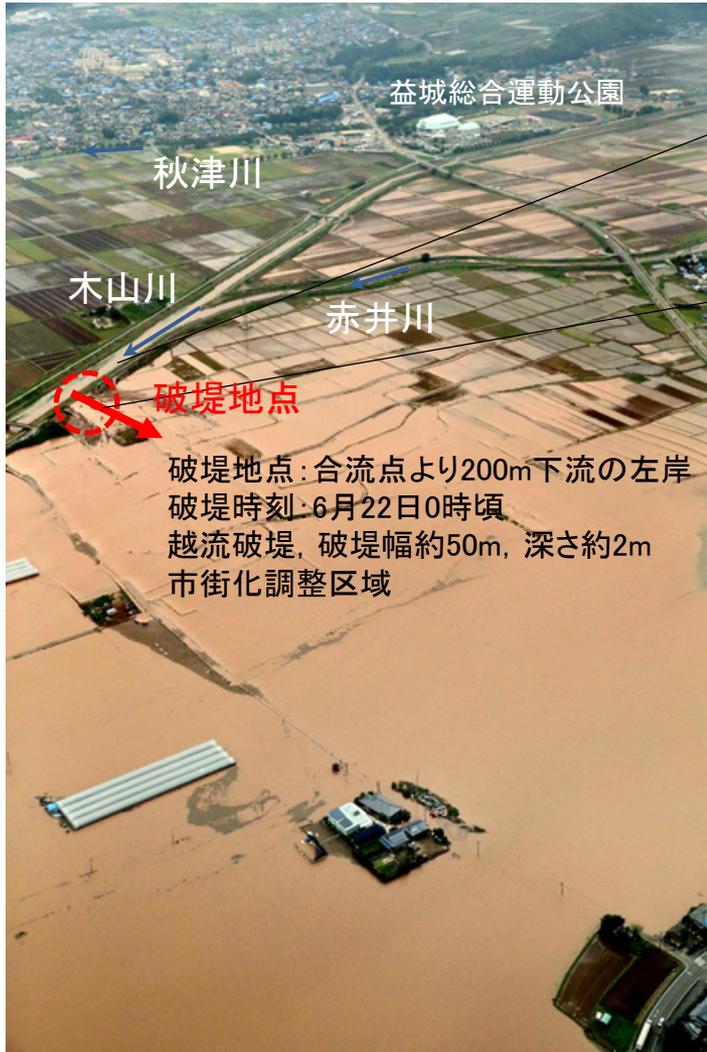
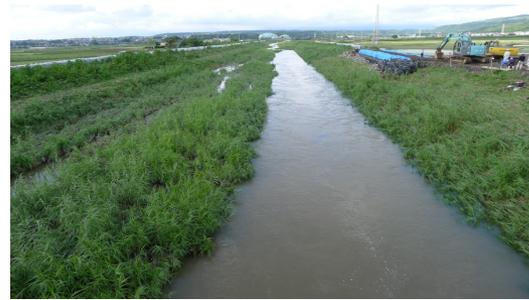
木山川の越流破堤

破堤の原因は越流であり，破堤規模は流軸方向に約50m，決壊部の深さ約2mであった。氾濫域では田植えを終えた水田の被害は大きいものの，民家は少なく，その民家も盛土しているため，全般的被害は比較的少ない。詳細は梅雨明け後の調査によるが，右岸に較べて左岸では2016年熊本地震による堤体の損傷が大きかったとの情報もあることから，破堤の一因であったとも考えられる。

被災後の河道 6月23日17時頃

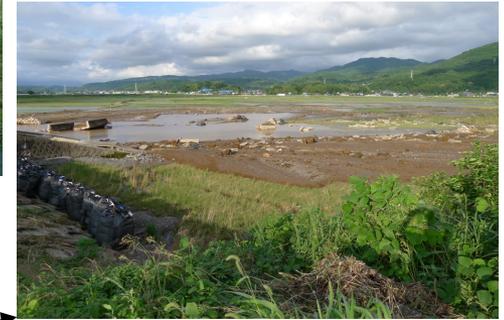
氾濫後の堤内地 6月23日17時頃

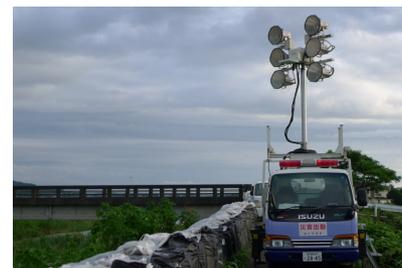
破堤箇所への緊急復旧

右岸より照明

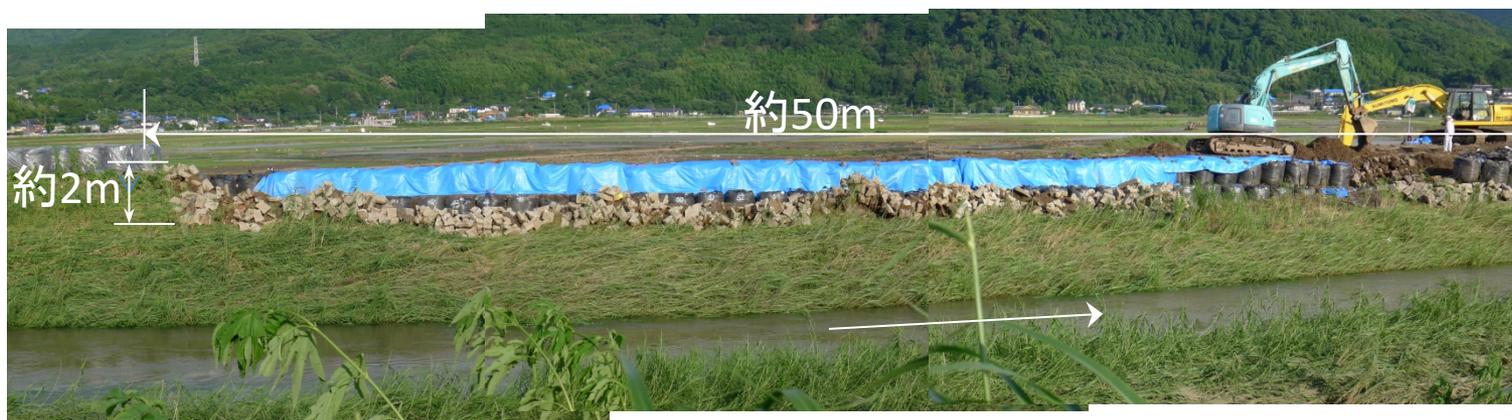
熊本県土木部は6月21日の破堤に対し徹夜の復旧工事(6月23日17時)

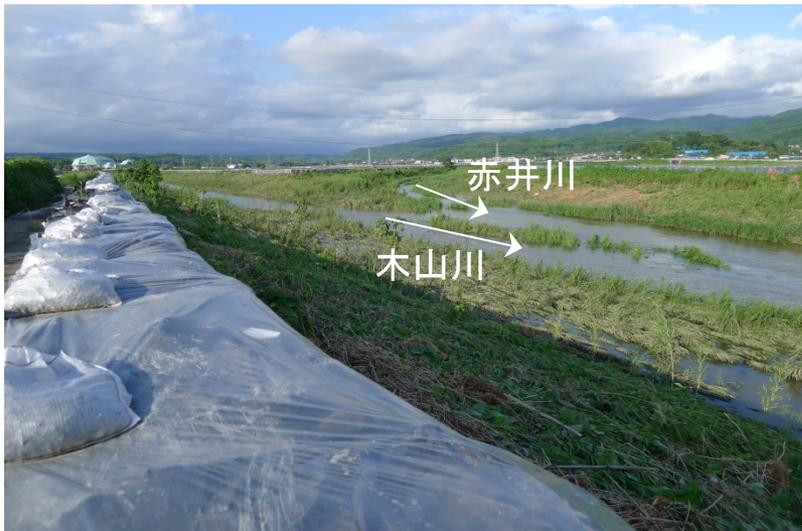
破堤箇所周辺の周辺

木山川と赤井川の合流点
合流点より200m下流の左岸で破堤

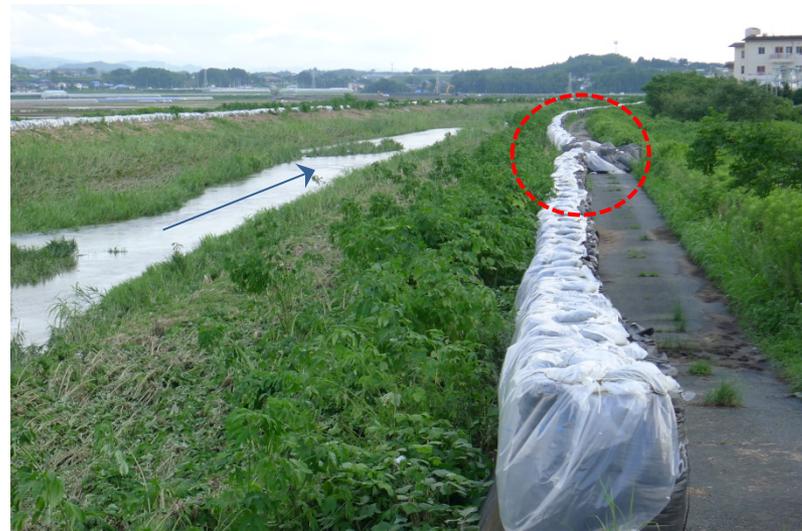
破堤部より約40m下流の右岸では高さ1mの土のうが転倒

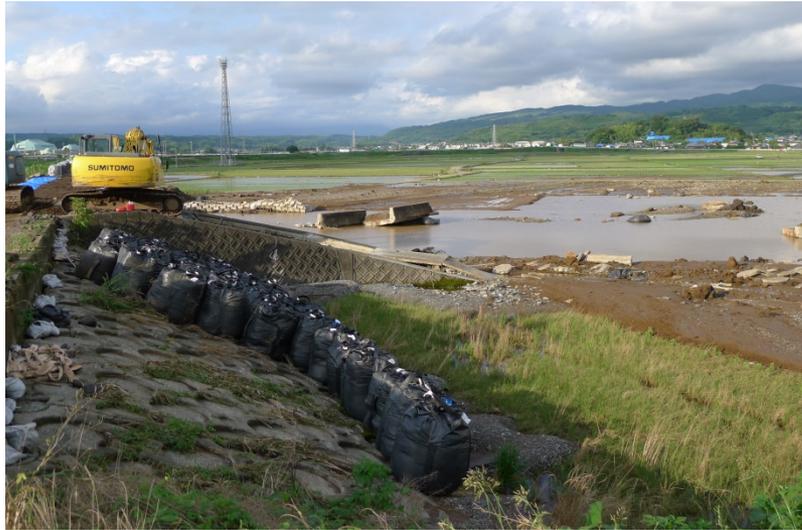
氾濫後の被災状況

氾濫後の堤内地 6月23日17時頃

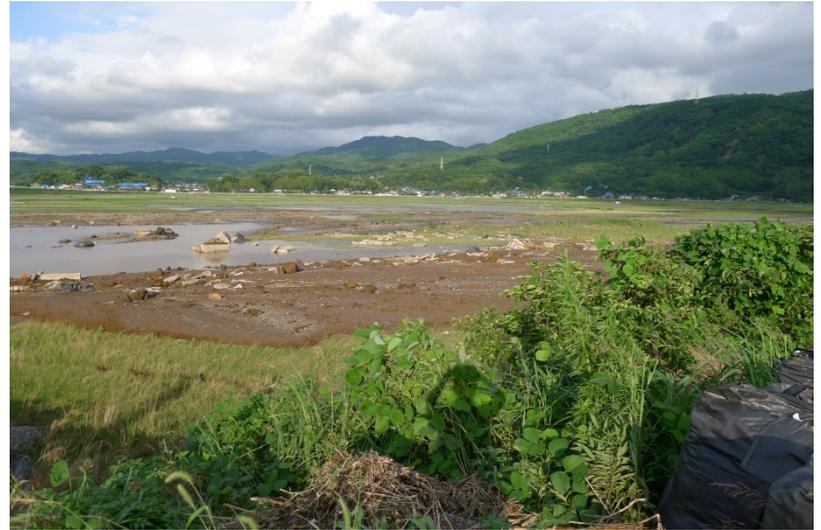
氾濫後の堤内地 6月23日17時頃
