# 伊豆大島における災害史と自然

土木学会 火山工学研究小委員会  
アジア航測株式会社 千葉達朗

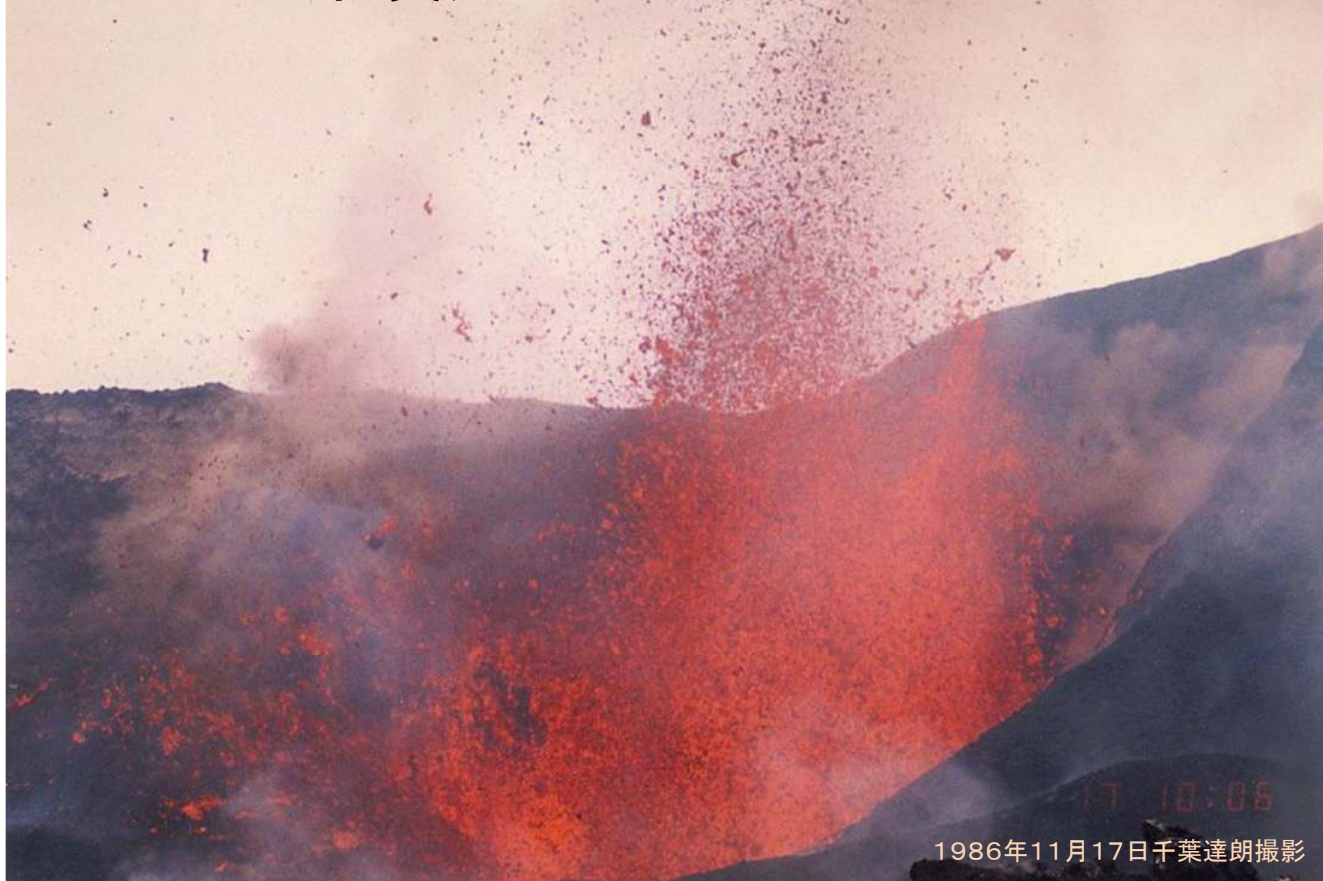
# 1986年噴火 三原山A火口の溶岩噴泉

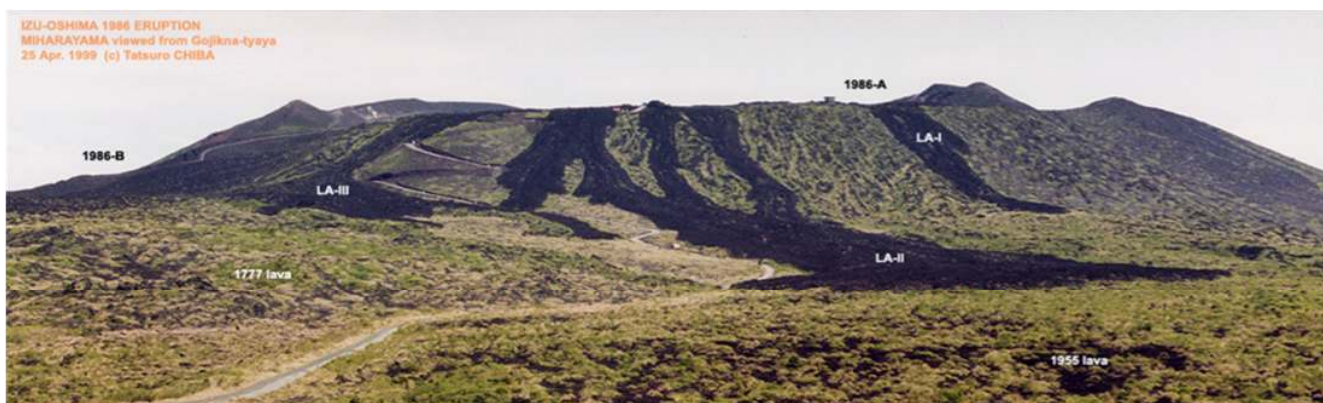
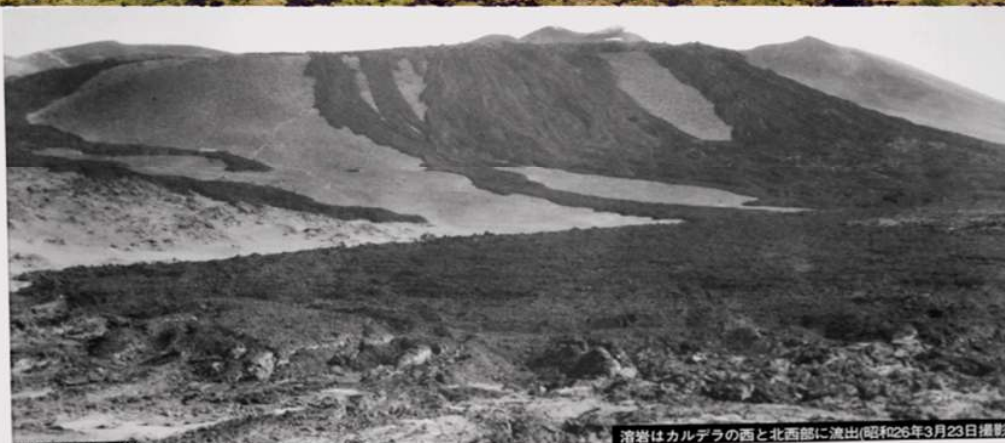
## 1951年噴火で三原山から溶岩がカルデラ床に流下 火山砂(Y1:1777)の広がる表砂漠を埋めたてた

### 1986年噴火

### 1950-51年噴火

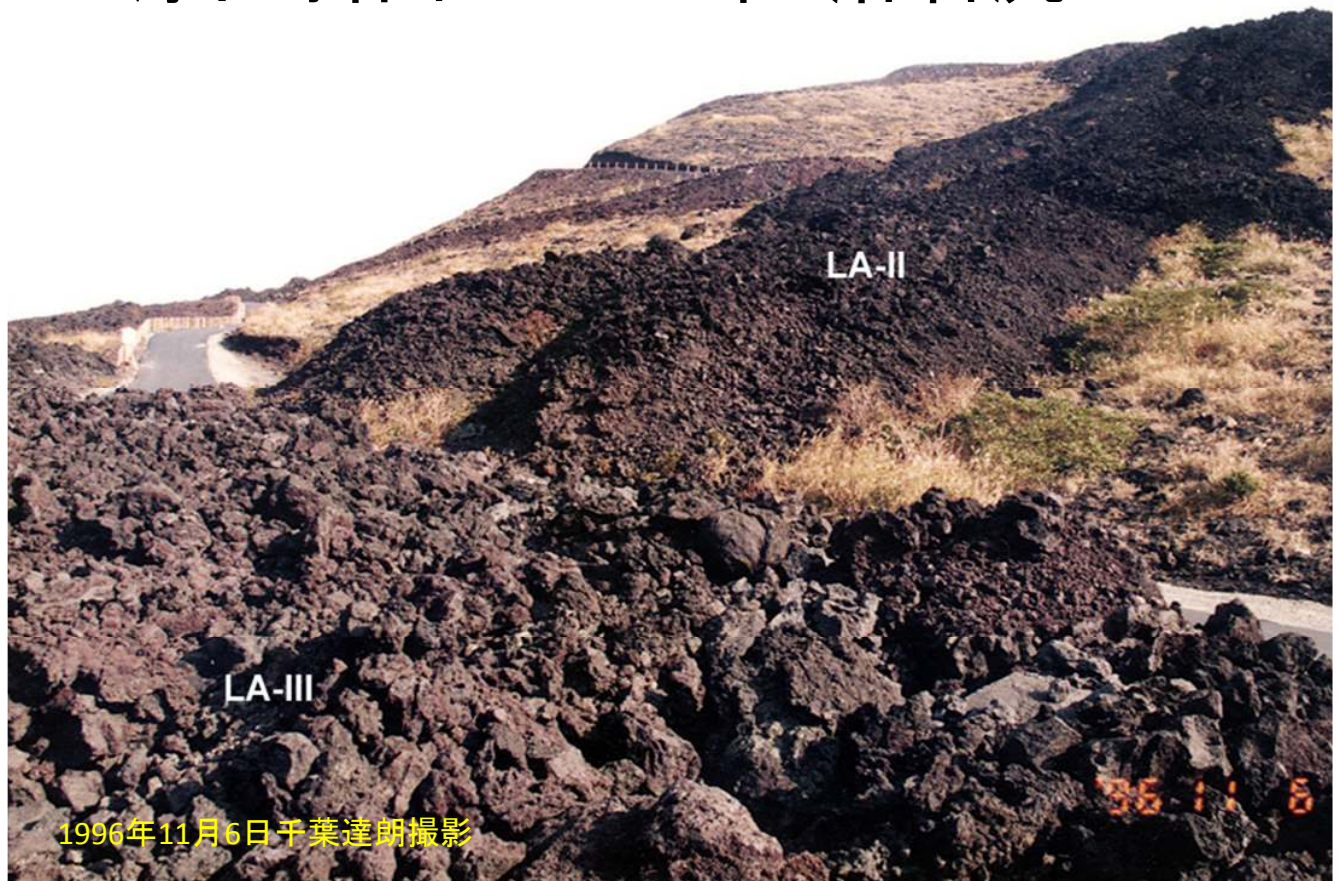
# 三原山斜面の1986年A溶岩流

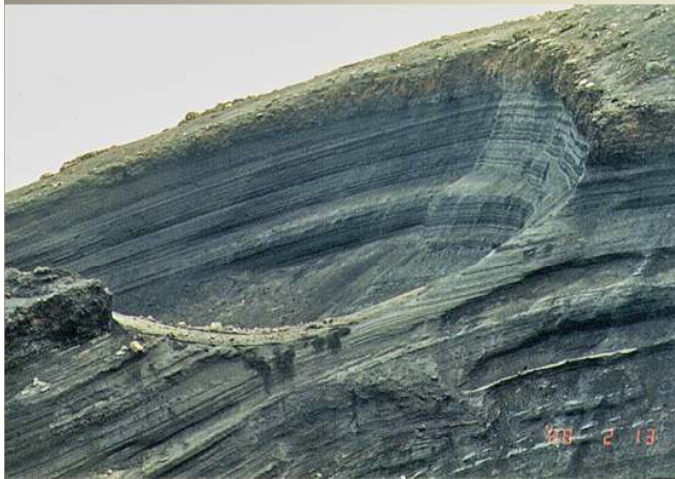
# 1986年B火口に見える三原山の内部 火砕サージ堆積物(火山砂)

B2火口縁からB2火口内部を見る  
1988年2月13日千葉達朗撮影

三原山はタフコーン

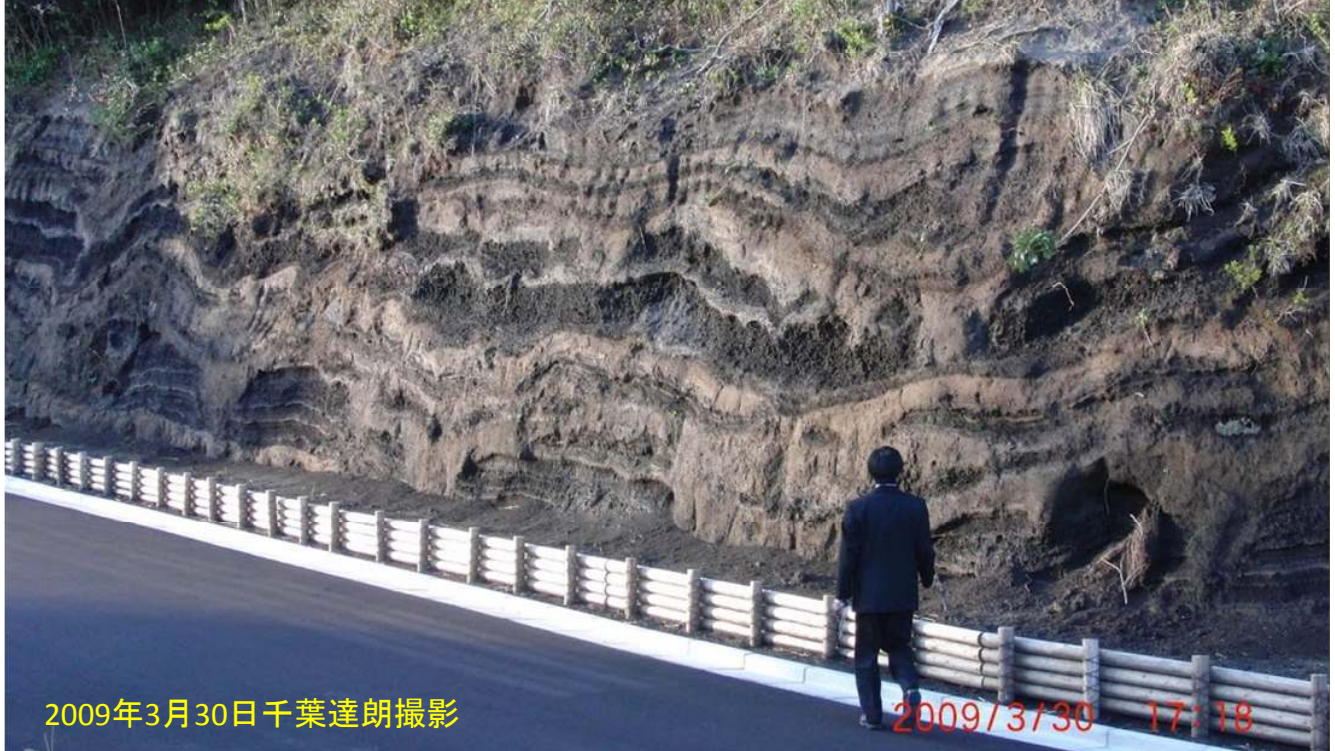
## 伊豆大島南部 外輪山斜面林道工事 斜面を覆う新期大島層群 降下火山灰(砂、スコリア、レス)

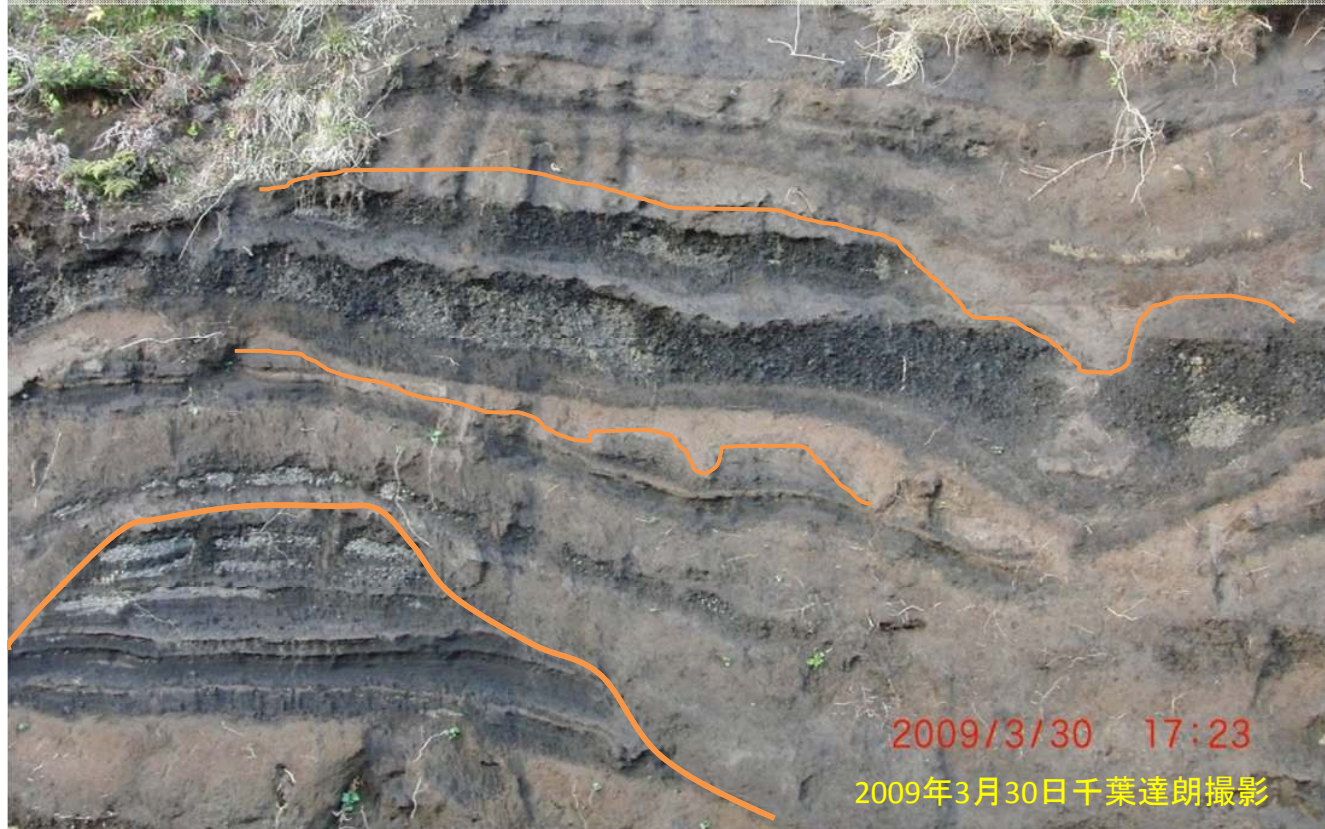
部分拡大： 新期大島層群  
降下スコリア層上面の**侵食痕跡**

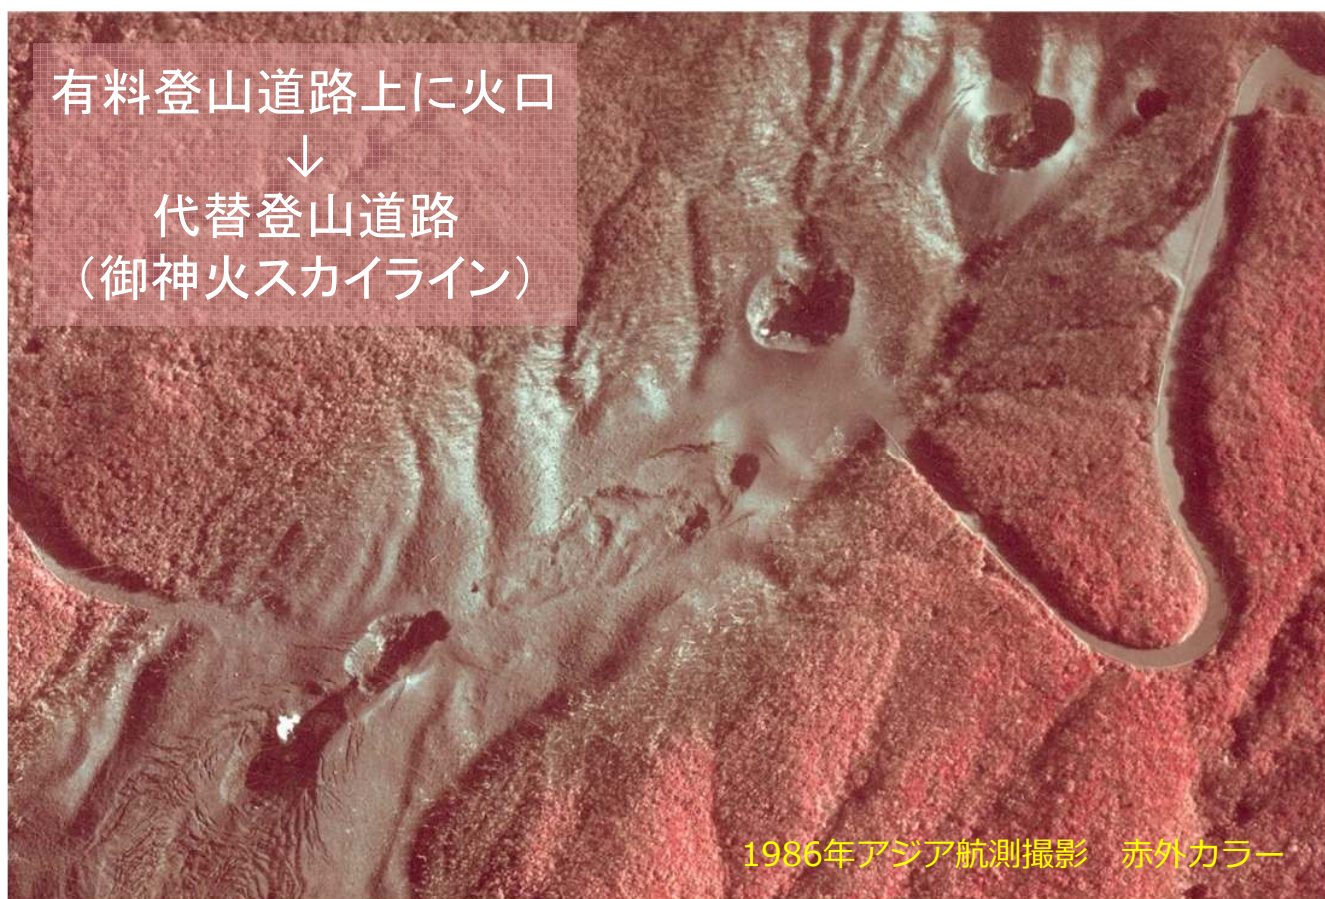
1986年噴火 カルデラ外外輪山斜面での噴火

有料登山道路上に火口

代替登山道路  
(御神火スカイライン)

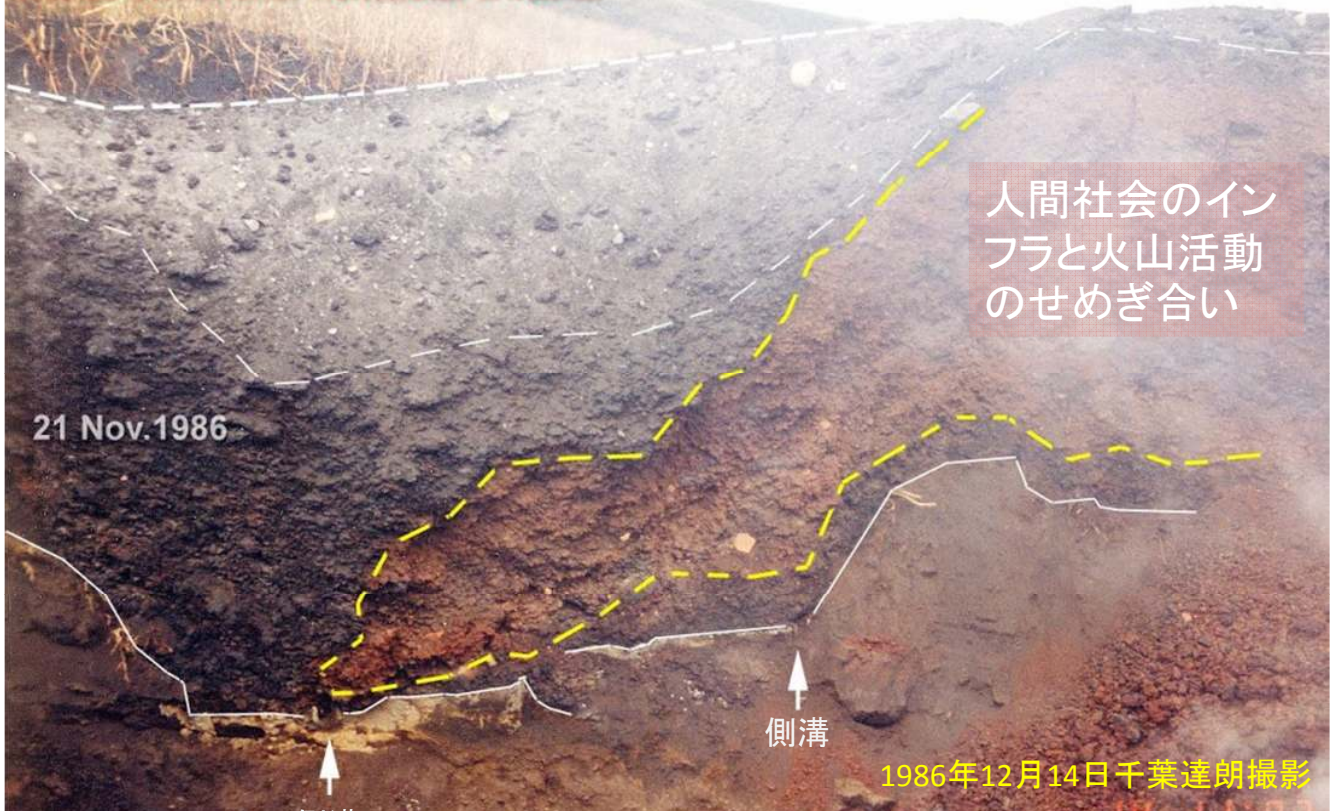
# C5火口に見られる有料道路の断面

The profile of road in the crater wall (C5)  
1986 IZU-OSHIMA ERUPTION (c)T.CHIBA on 14 Dec. 1986

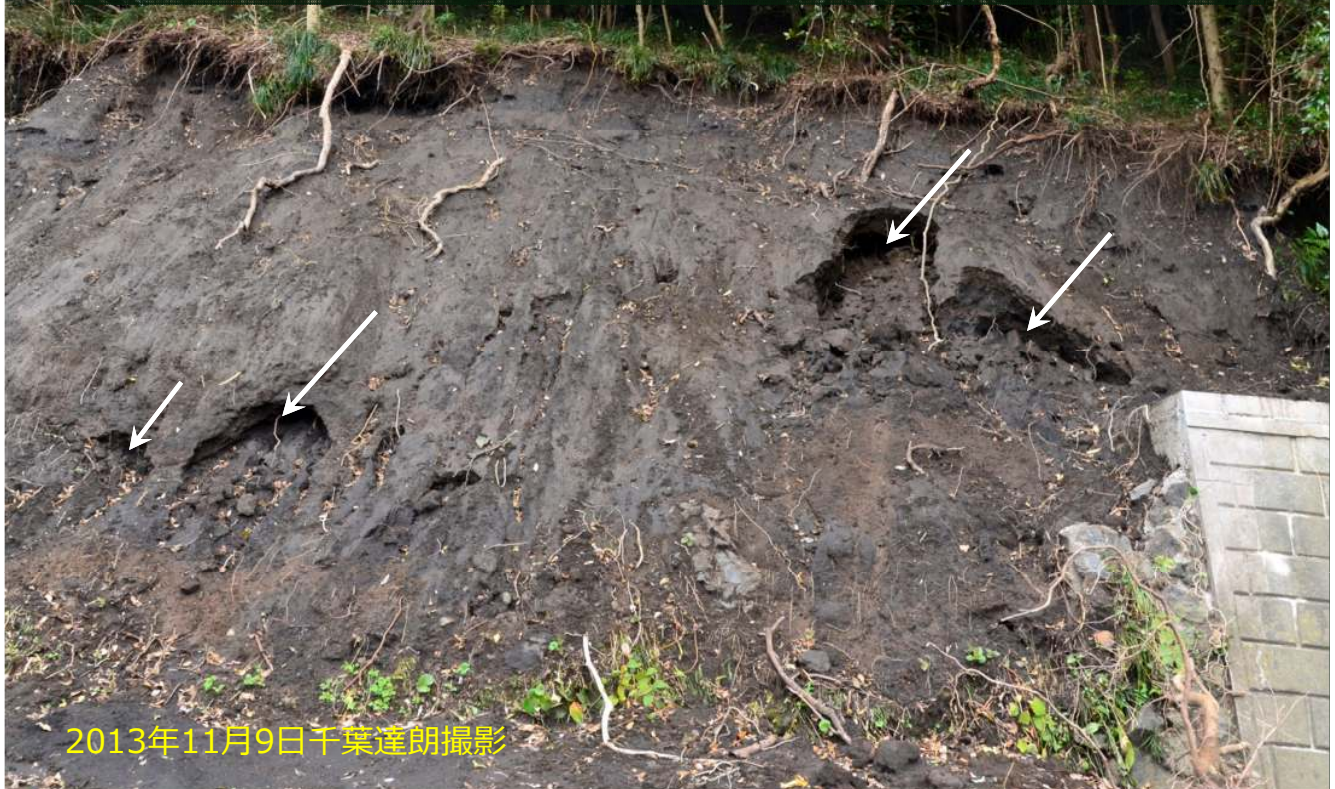
# パイピング跡 新期大島層群Y1 (1777年噴火:高透水性の火山砂層)

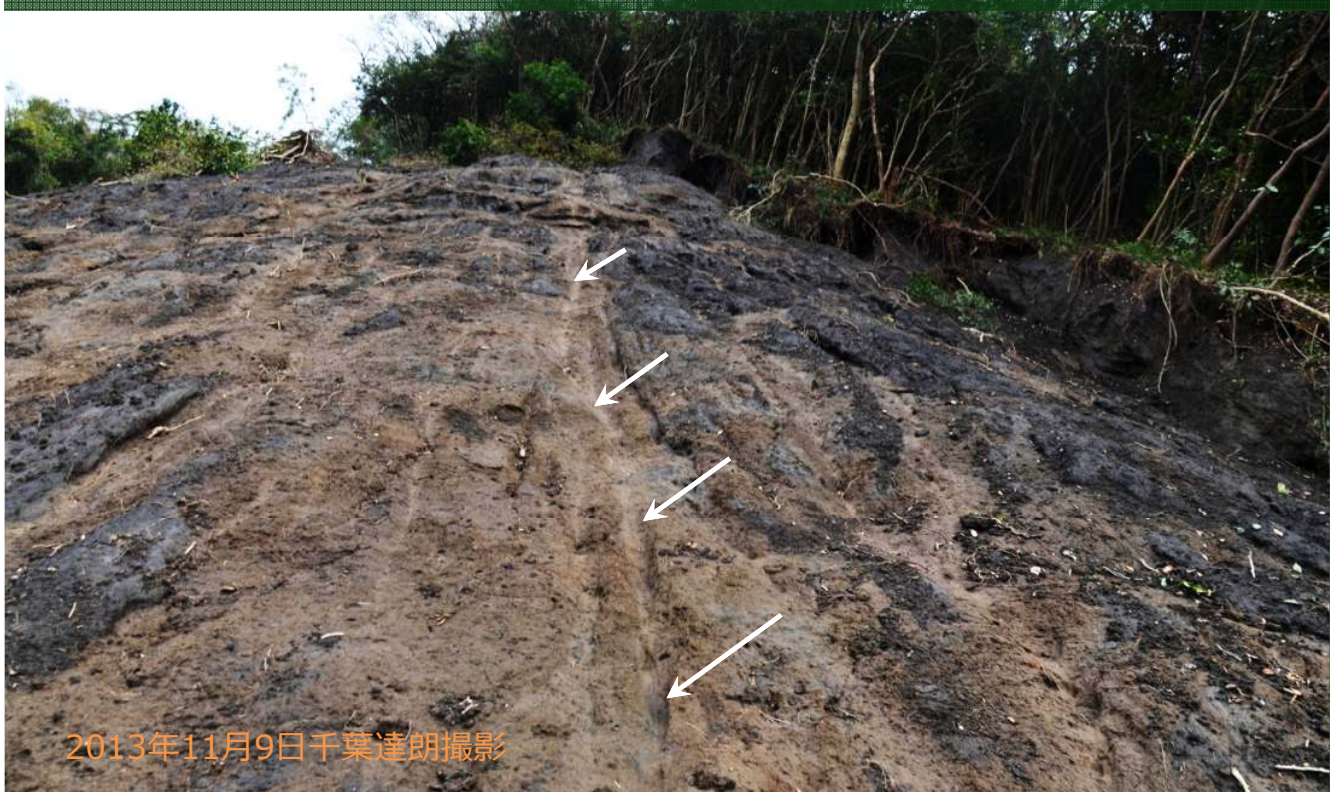
# 表層崩壊すべり面上のパイピング痕跡 新期大島層群Y1火山砂直下のレス表面

- 伊豆大島は中央部にカルデラがあり、その中央に三原山がある。三原山は、活発に噴火を繰り返している
- 三原山は、マグマ噴火だけでなく、マグマ水蒸気爆発も繰り返している。地形的にはタフコーン的である。周囲に火山砂を噴出し、表砂漠、裏砂漠を形成した。
- 火山砂はカルデラ外の外輪山斜面上にも分布している。
- 表層崩壊は、火山砂層の低粘着力と高透水性、直下のレス(噴火休止期の風成層、細粒、透水性低い)との境界面で発生した。
- 災害実績: 元町は16世紀の土石流(びゃく)で被災し移転して成立。その後、狩野川台風で長沢で土石流災害。
- 被災地区のガリーで、過去の土砂移動の痕跡を確認。Y5の噴火後少なくとも2回。年代決定は地質調査が必要。
- 1986年噴火による道路の寸断、御神スカイラインの開通、居住地域の拡大。

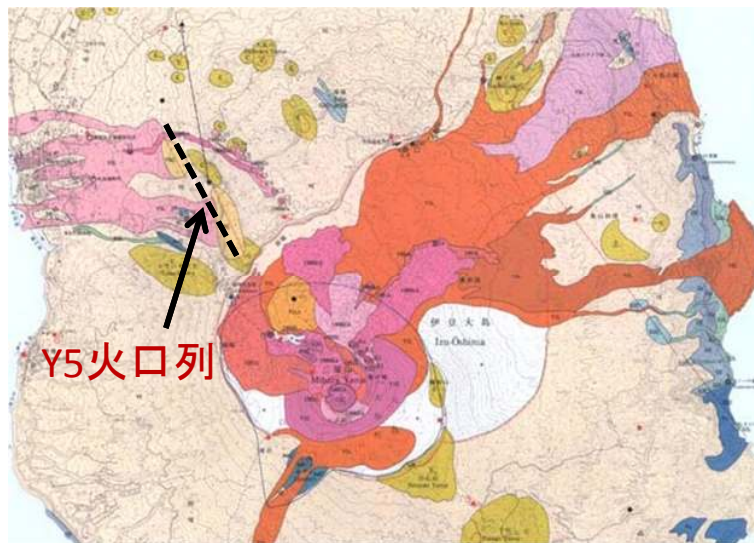
降下火山砂(透水性高)と直下のレス(透水性低)の境界面で  
表層崩壊発生

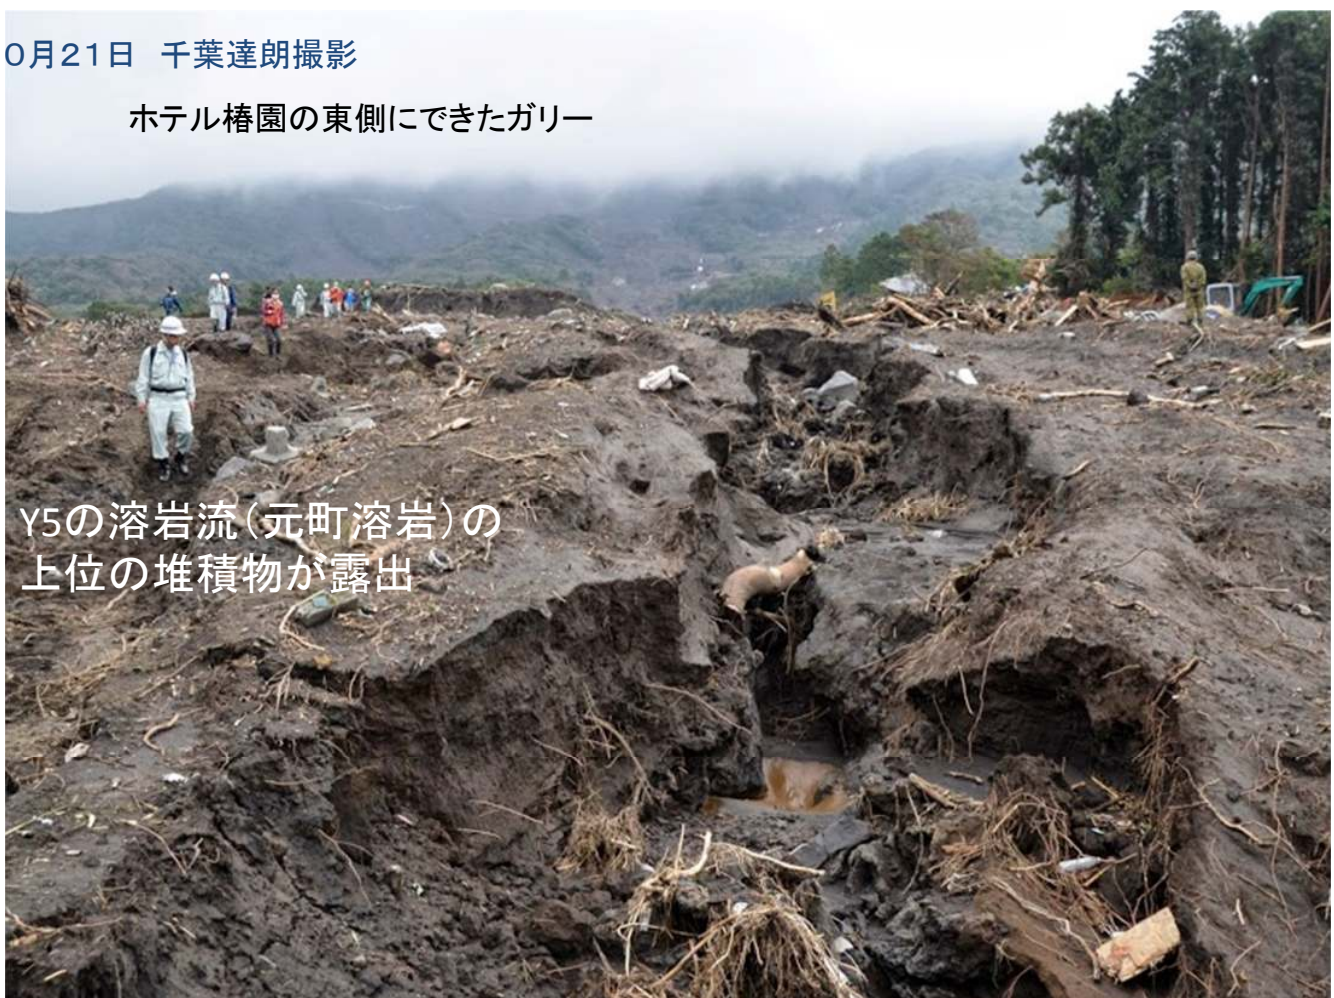
ホテル椿園の東側にできたガリー

Y5の溶岩流(元町溶岩)の  
上位の堆積物が露出

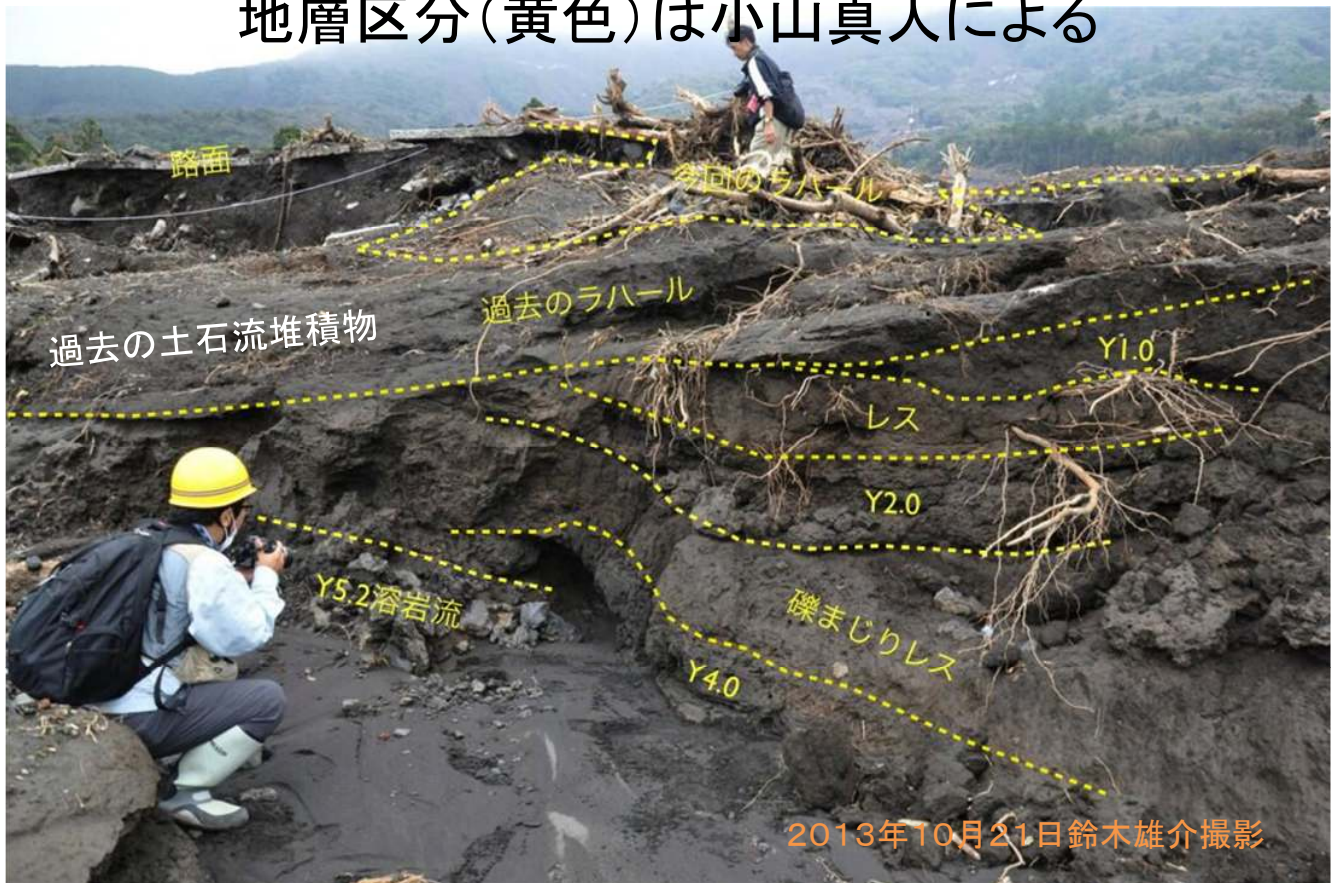
# 神達地区に現れた過去の土石流の痕跡

地層区分(黄色)は小山真人による
