関東・東北豪雨による鬼怒川氾濫域の 浸水状況・氾濫解析

調査解析内容

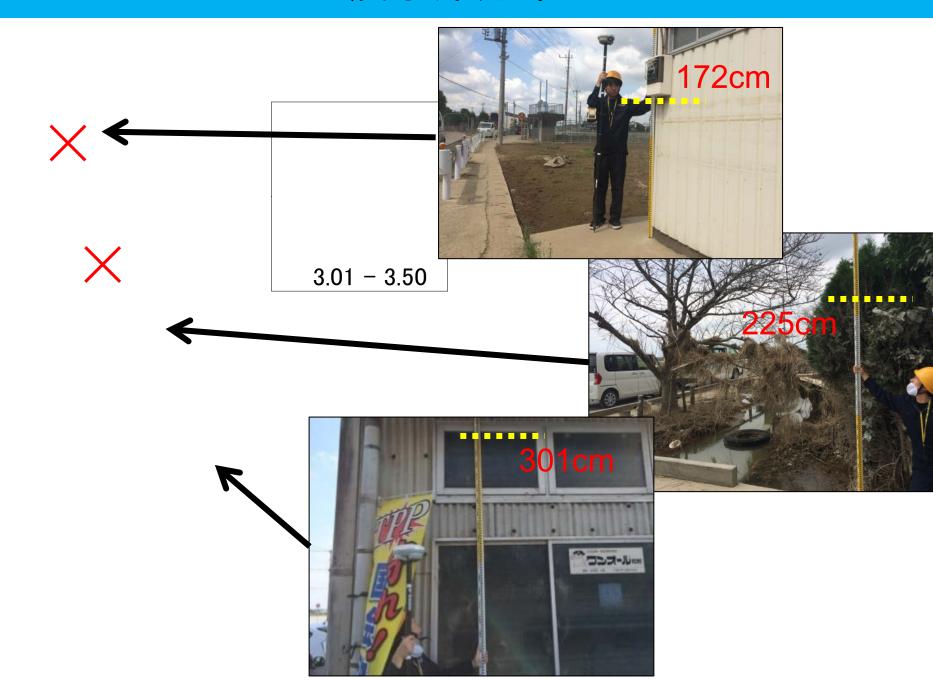
浸水深分布

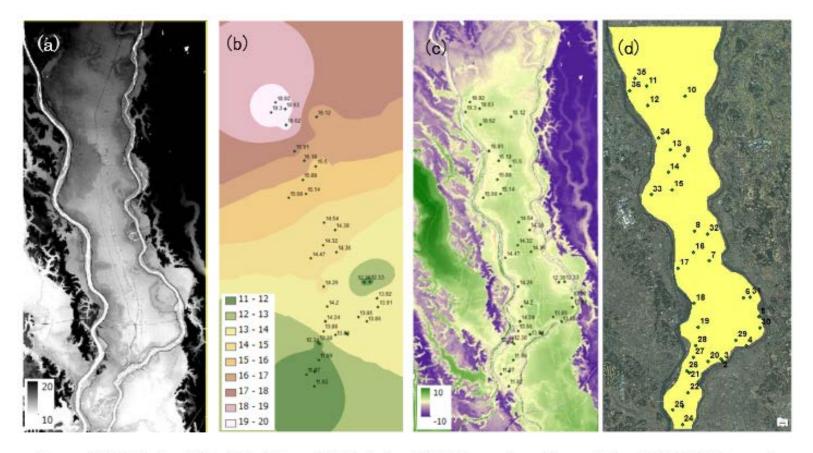
図1 浸水深分布の推定手順:(a)5m 空間分解能の数値標高モデル、(b)35 地点の計測浸水位とその空間内挿、(c)浸水位-標高(単位はいずれも[m])、(d)本解析の対象領域マスク

浸水位を空間補間. 5mDEMをもとに浸水深に変換

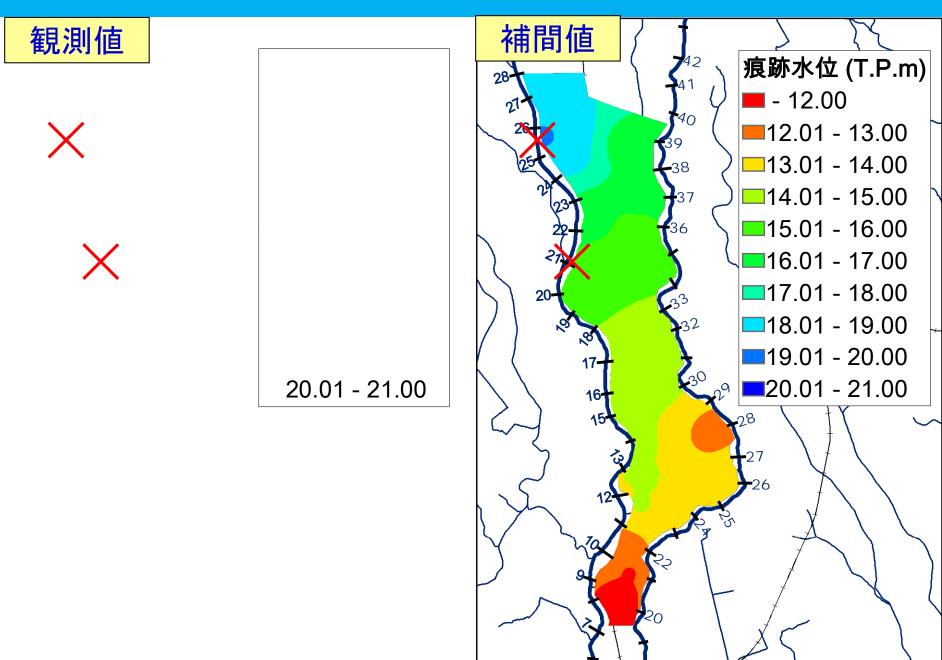
浸水深の空間補間

浸水位分布 (京大佐山先生)

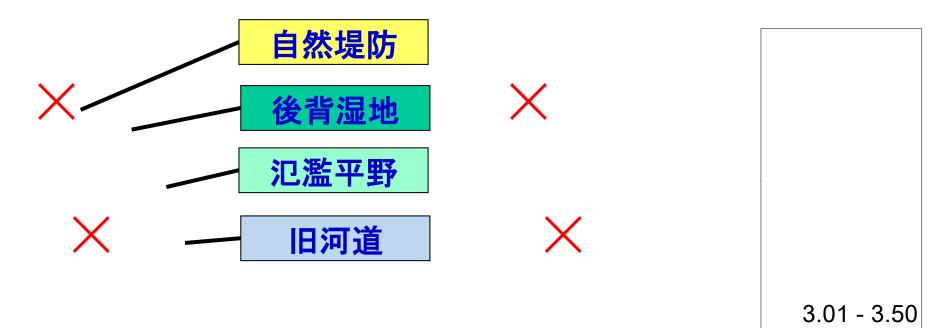
地形条件と浸水状況

台地

自然堤防から溢れ, 氾濫源を流下.

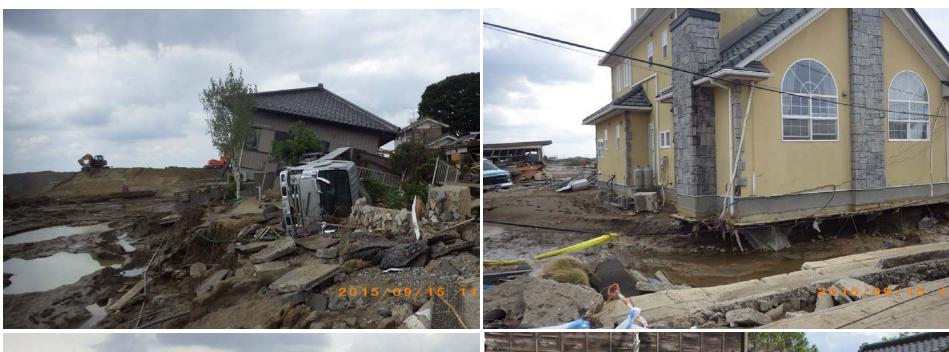
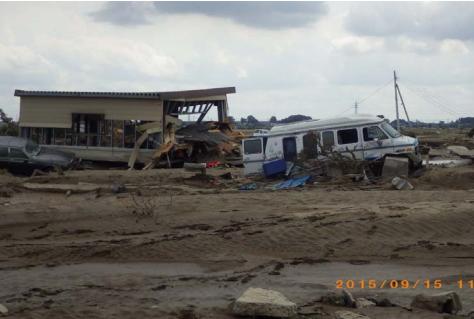
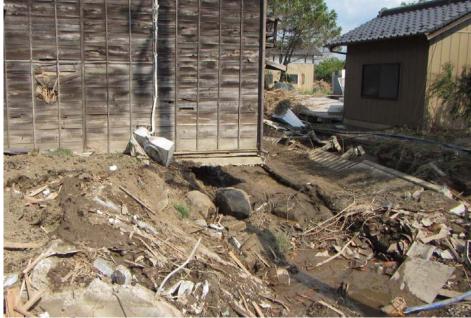
家屋被害の様子

レベル	建物の 損傷・変位	可住	浸水
全壊	元の場所に ない	不可	床上
半壊大	損傷大 元位置にある	不可	床上
半壊小	損傷小 元位置にある	可能 暫定的	床上
浸水のみ	損傷なし	可能	床上
浸水なし	被害なし	可能	床下

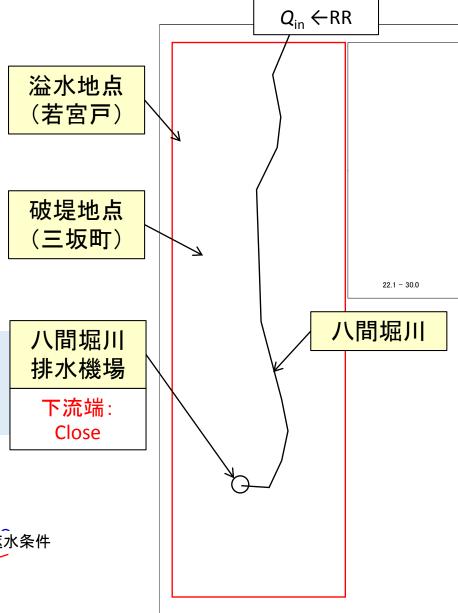
氾濫解析モデルの概要(1 ▷+2 ▷カップリング)

MIKE 11 (流出·一次元河道)

MIKE 21 (二次元氾濫)

対象期間:2015/9/10 5:00~9/11 8:00

計算時間間隔:*△t*=1[sec]

粗度係数:0.035[m-1/3s] 河道

氾濫 計算格子:50m*100m

地形:5mDEM平均, 道路部は最大値-0.4m

粗度係数:市街地:0.12, その他:0.08[m^{-1/3}s]

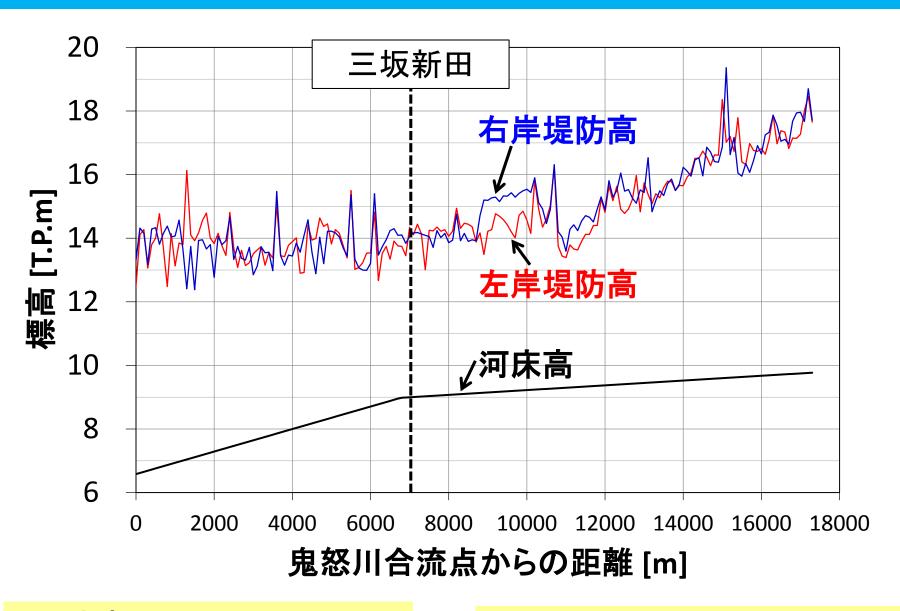
八間堀川における河床・堤防高の入力値

堤防高→5mDEMから抽出

河床高→実測値から補間

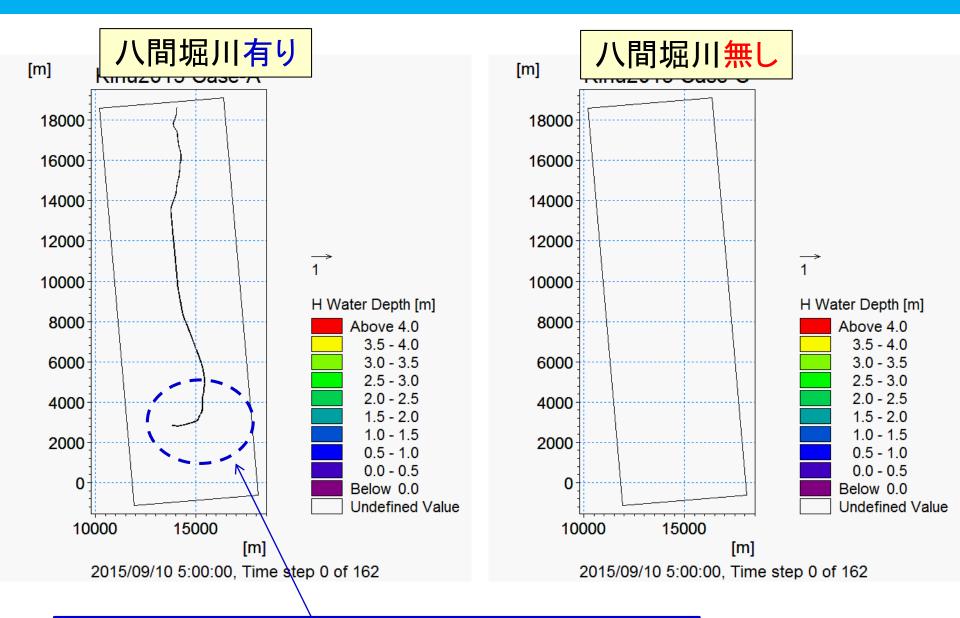
浸水深の時間変化 (動画)

水海道地区では氾濫本体の到着の前に浸水

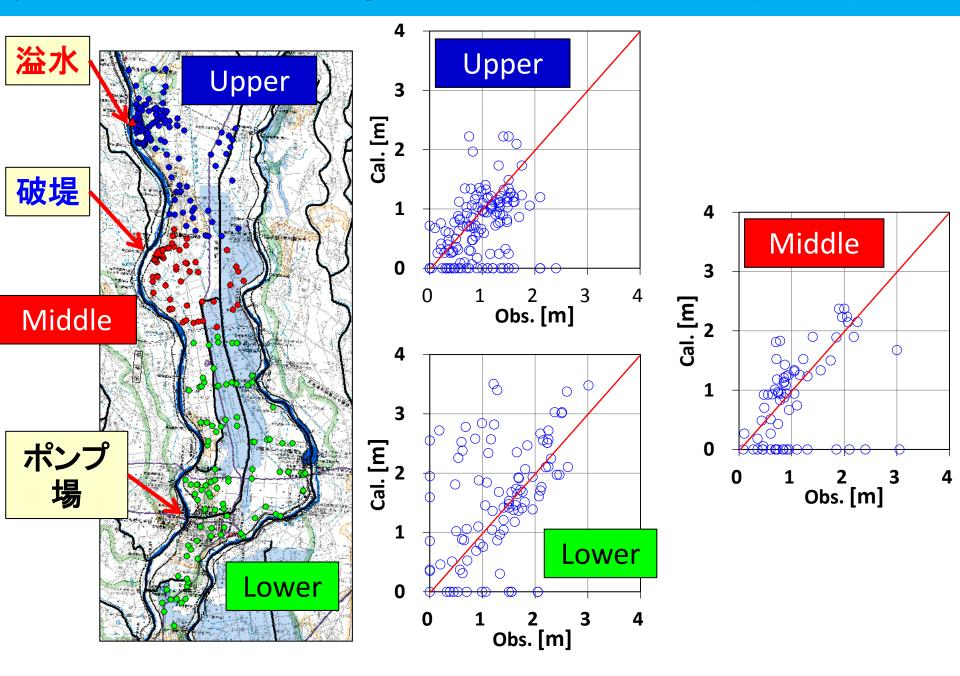
シミュレーション結果と住民の証言

- 自然堤防上で溢水(若宮戸地区, 9/10 6:00ごろ), 破堤(三坂町地区, 12:50ごろ)が生じ, 洪水が氾濫原を流下した.
- 溢水地点からの氾濫水が八間堀川に流入(9/10 11:00ごろ), 破堤地点からの 氾濫流も合わさり, 八間堀川の水位が急激に上昇した.
- 氾濫流が八間堀川を高速で流下し、下流の水海道地区で氾濫が生じた(15:00 ごろ)
- 浸水深の上昇が落ち着き(ひざ下程度), 住民は「今回の洪水はこんなものか」と安心して家にいた.
- その後、鬼怒川の氾濫水の本体が到着し(21:00ごろ)、水深が1m以上となり、 既に避難できない状況となった。
- 常総市役所も冠水し、取り残された人が多数生じた.
