# 「津波による橋梁の被害」

**九州工業大学：幸左賢二**

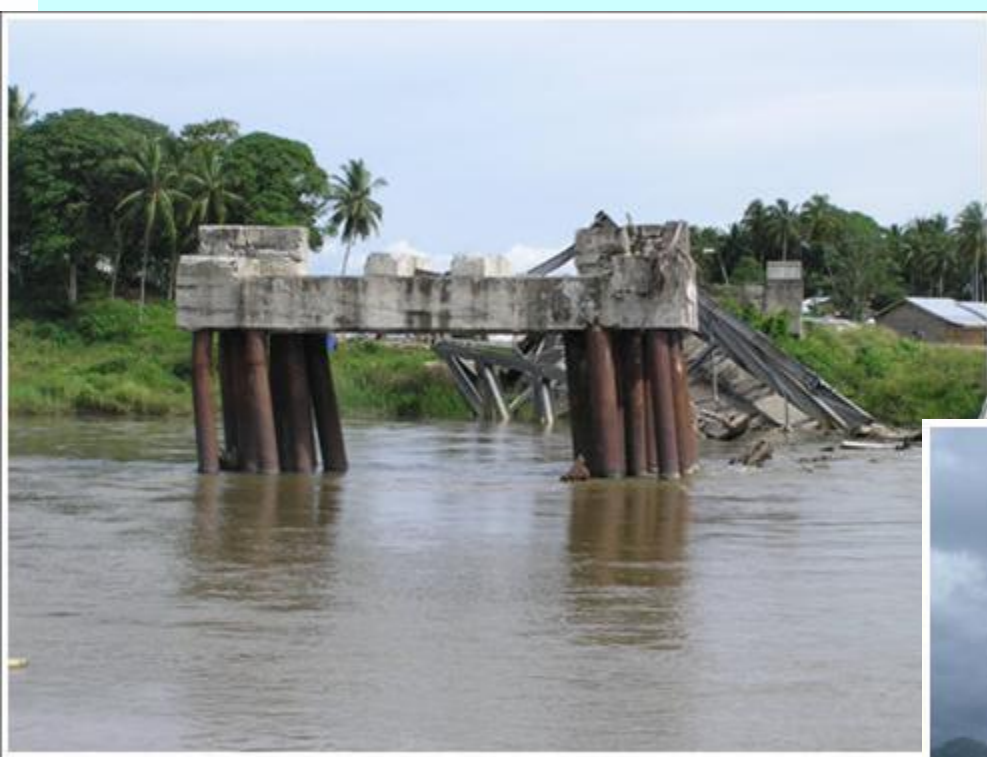
盛土の洗掘例

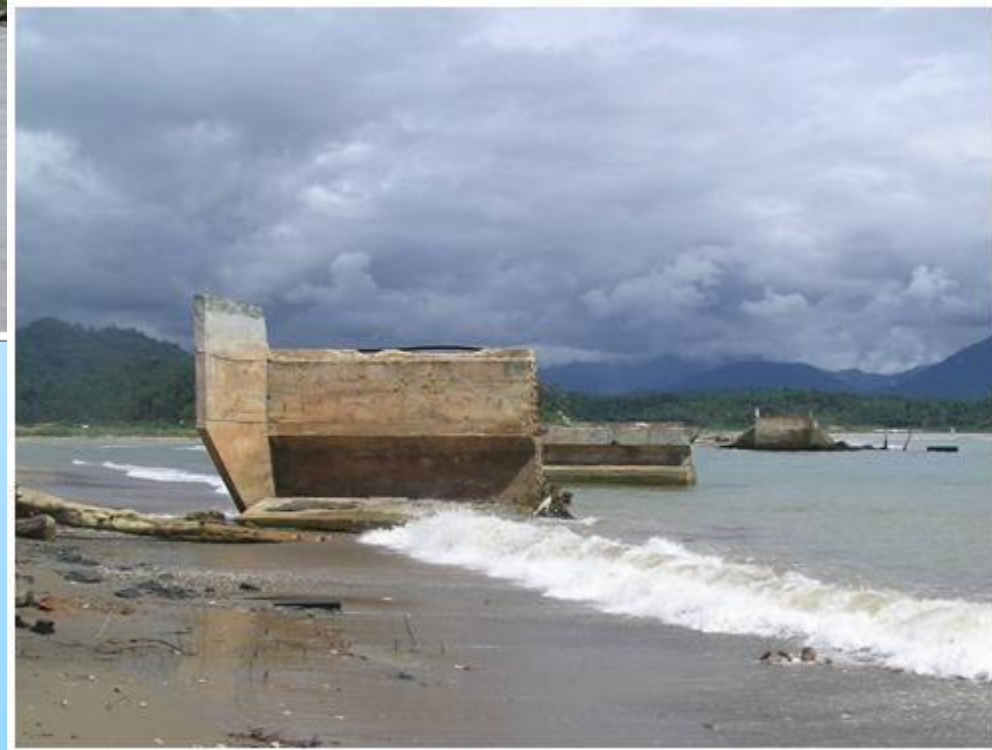
桁の流失地形変化の例

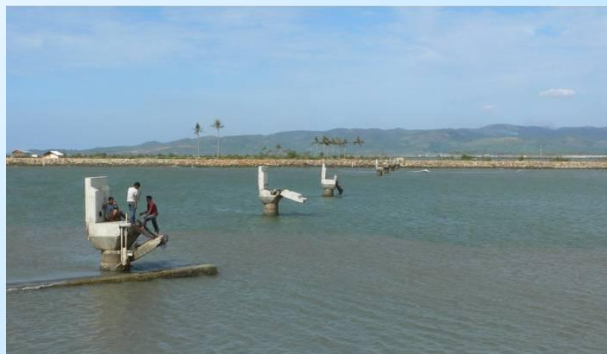
桁流失

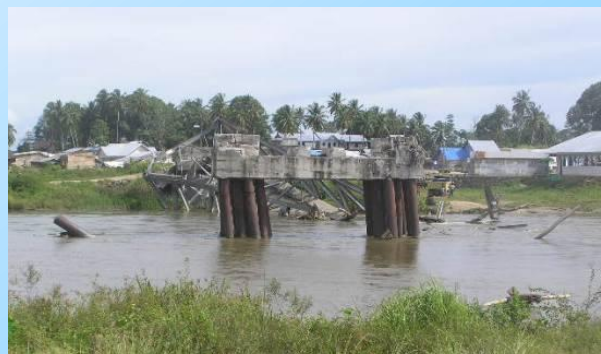
基礎部の洗掘

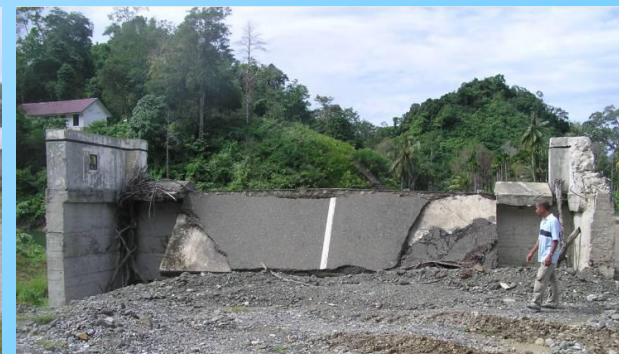
下部工の損傷

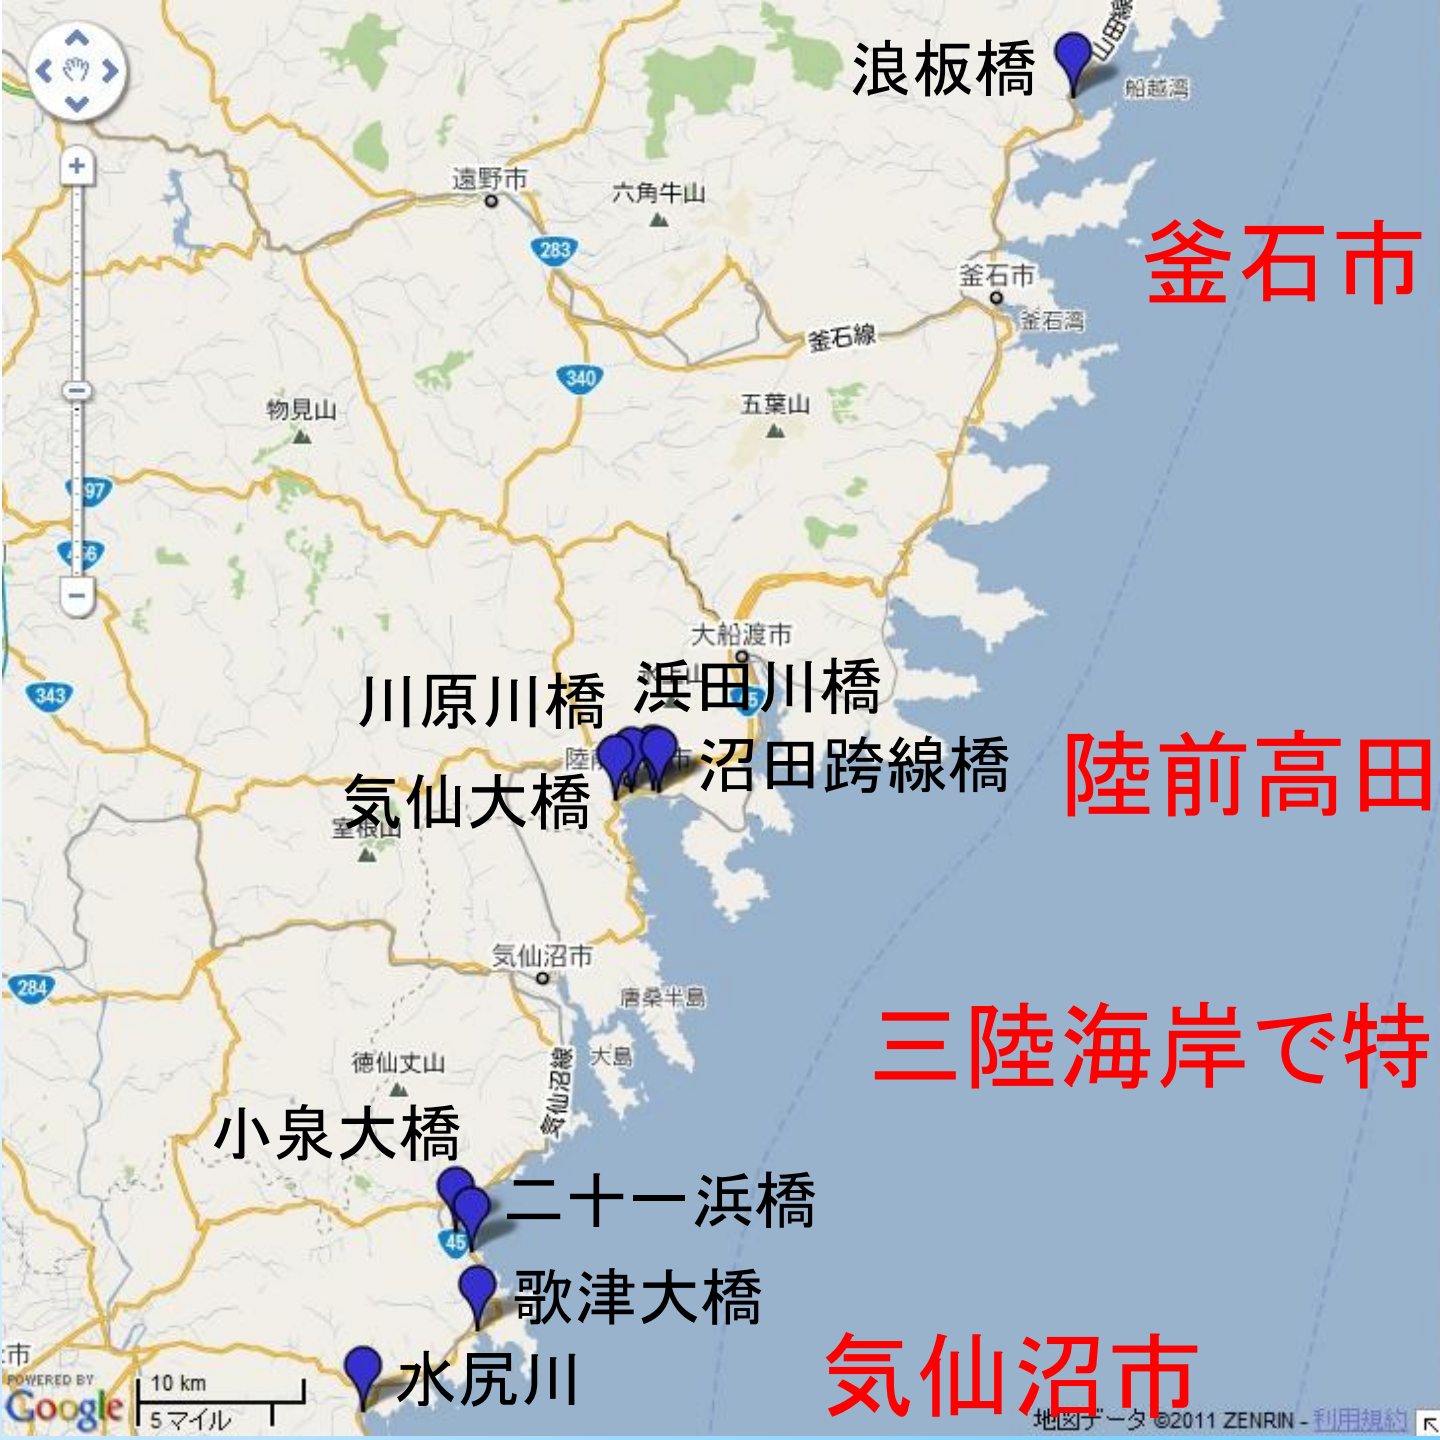
三陸海岸で特に損傷大

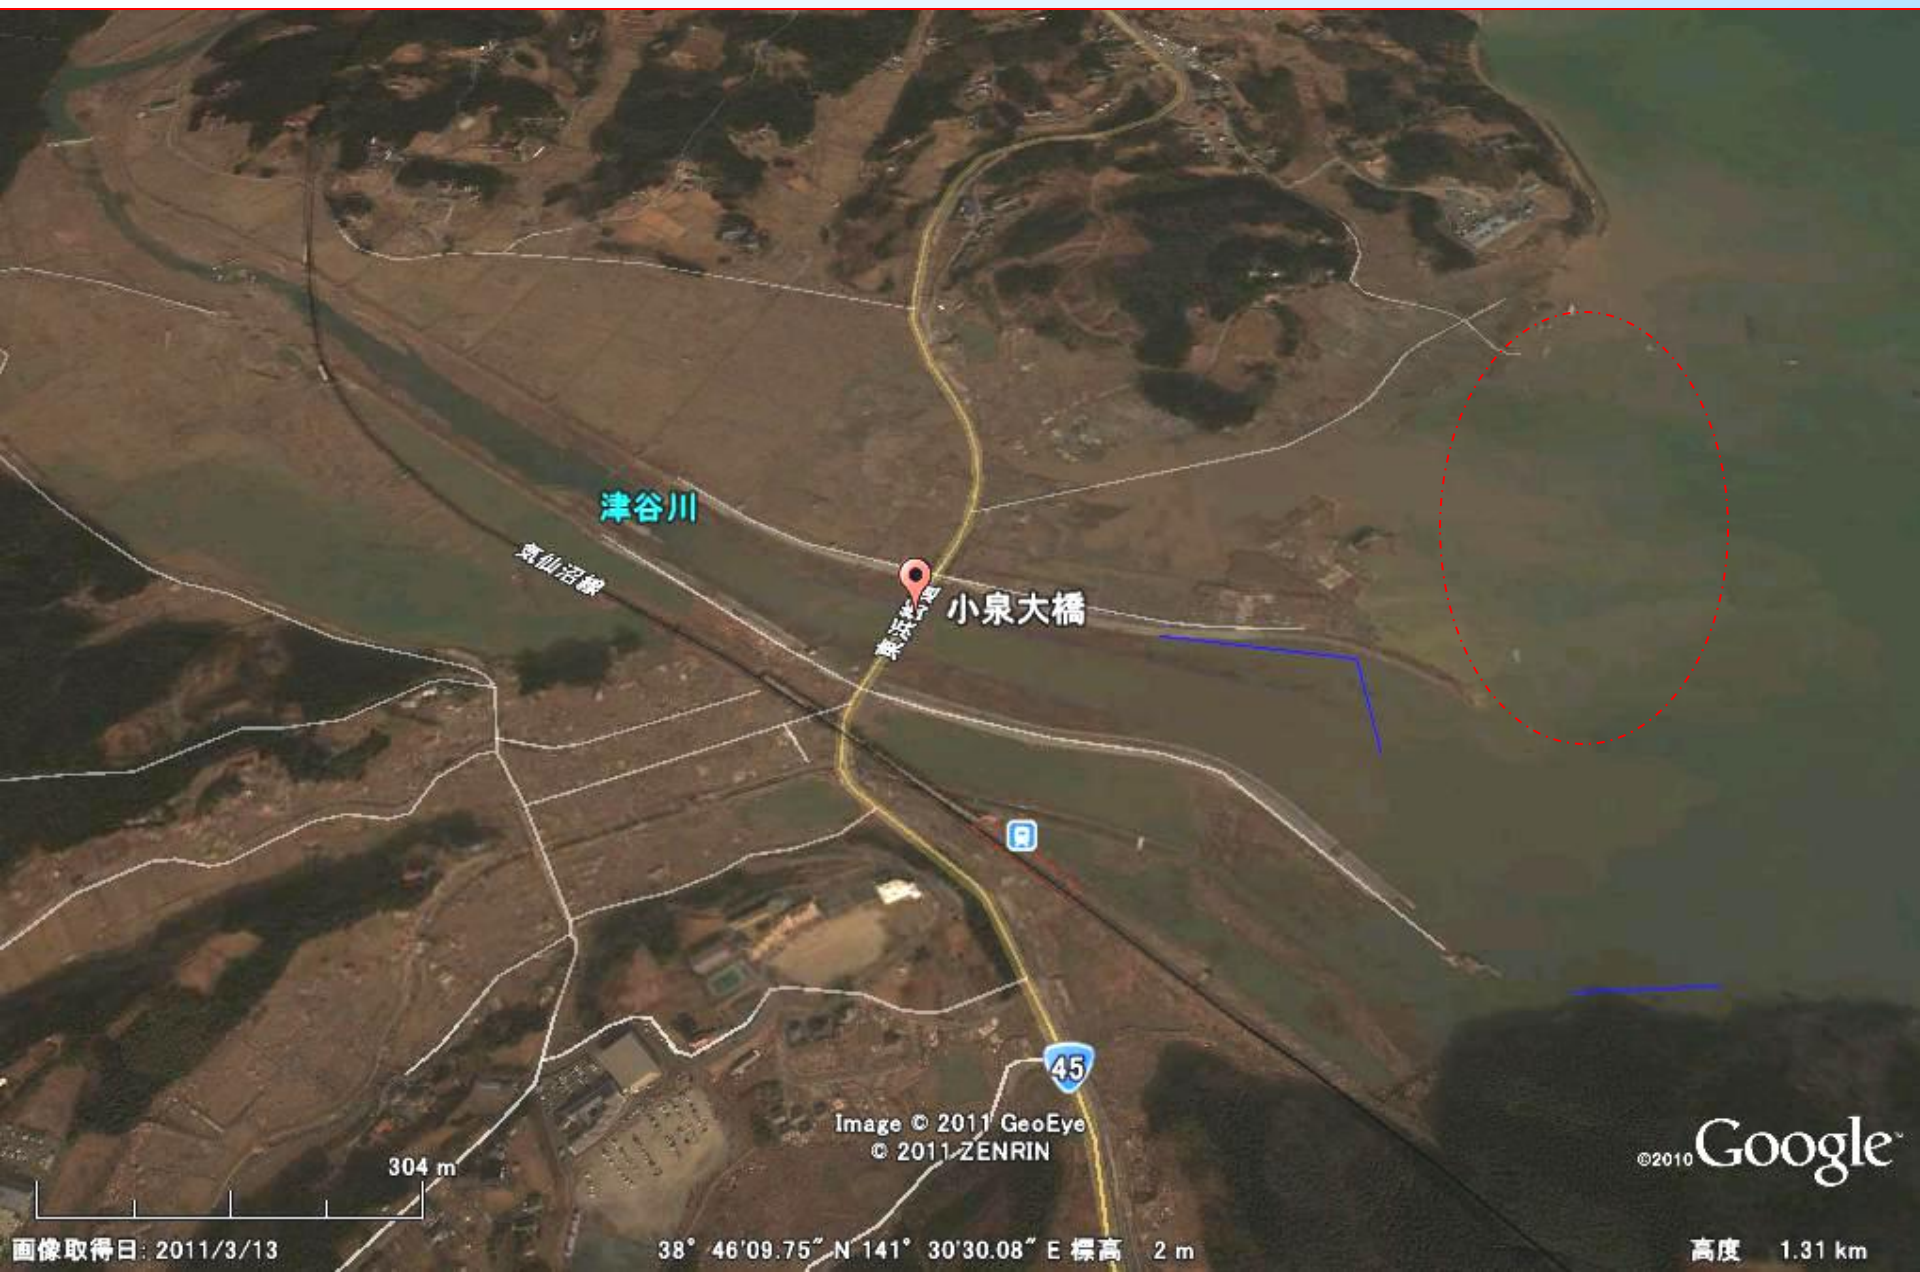
# 桁・橋脚流失・周辺部洗掘発生

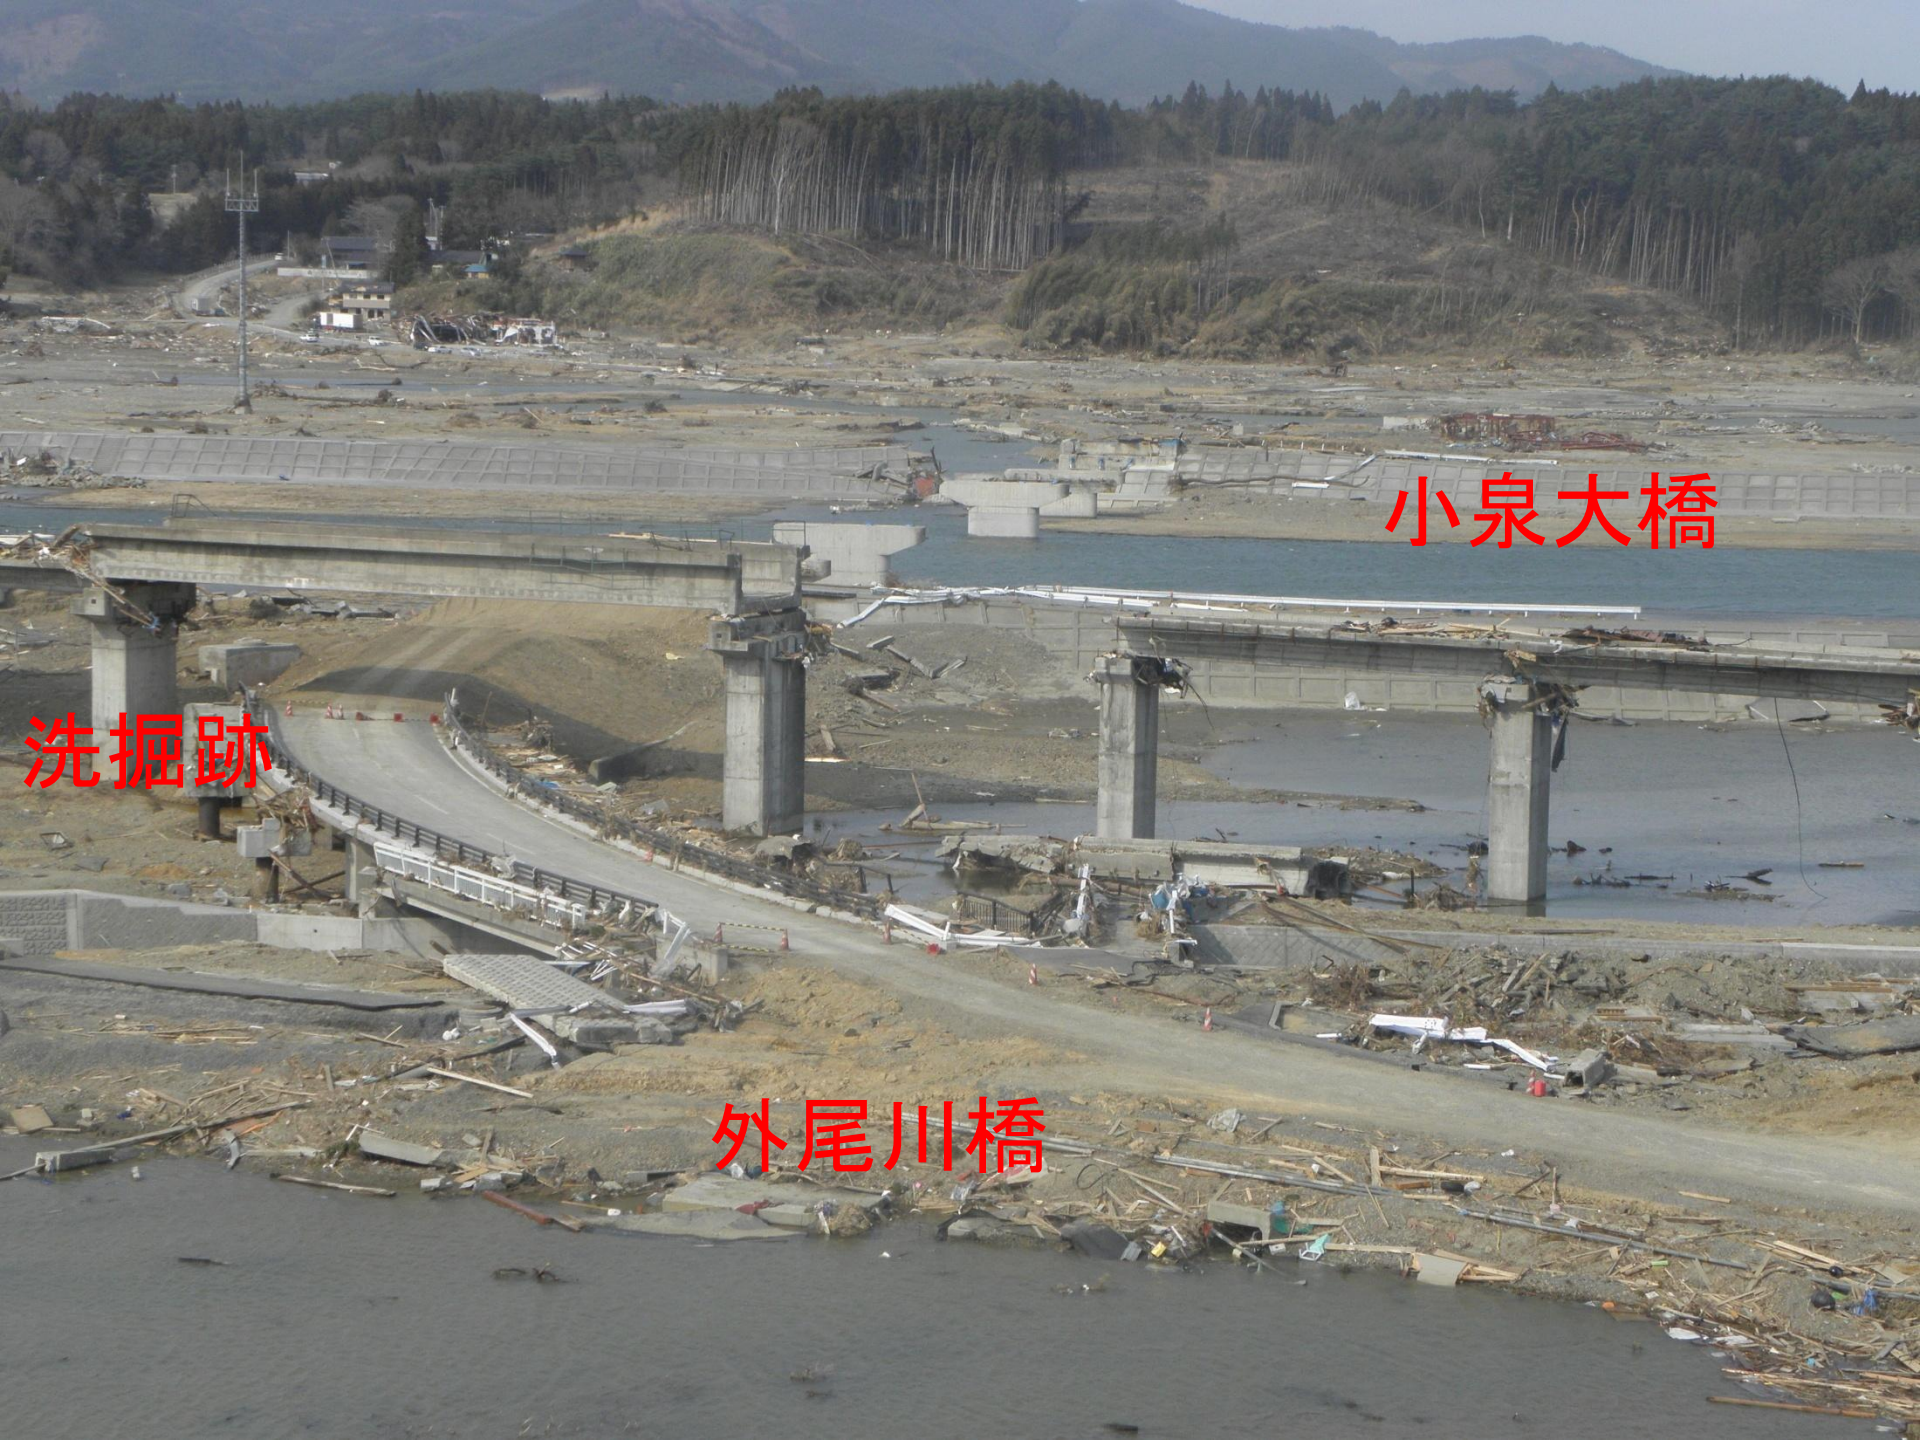
洗掘跡

300m上流まで桁流失

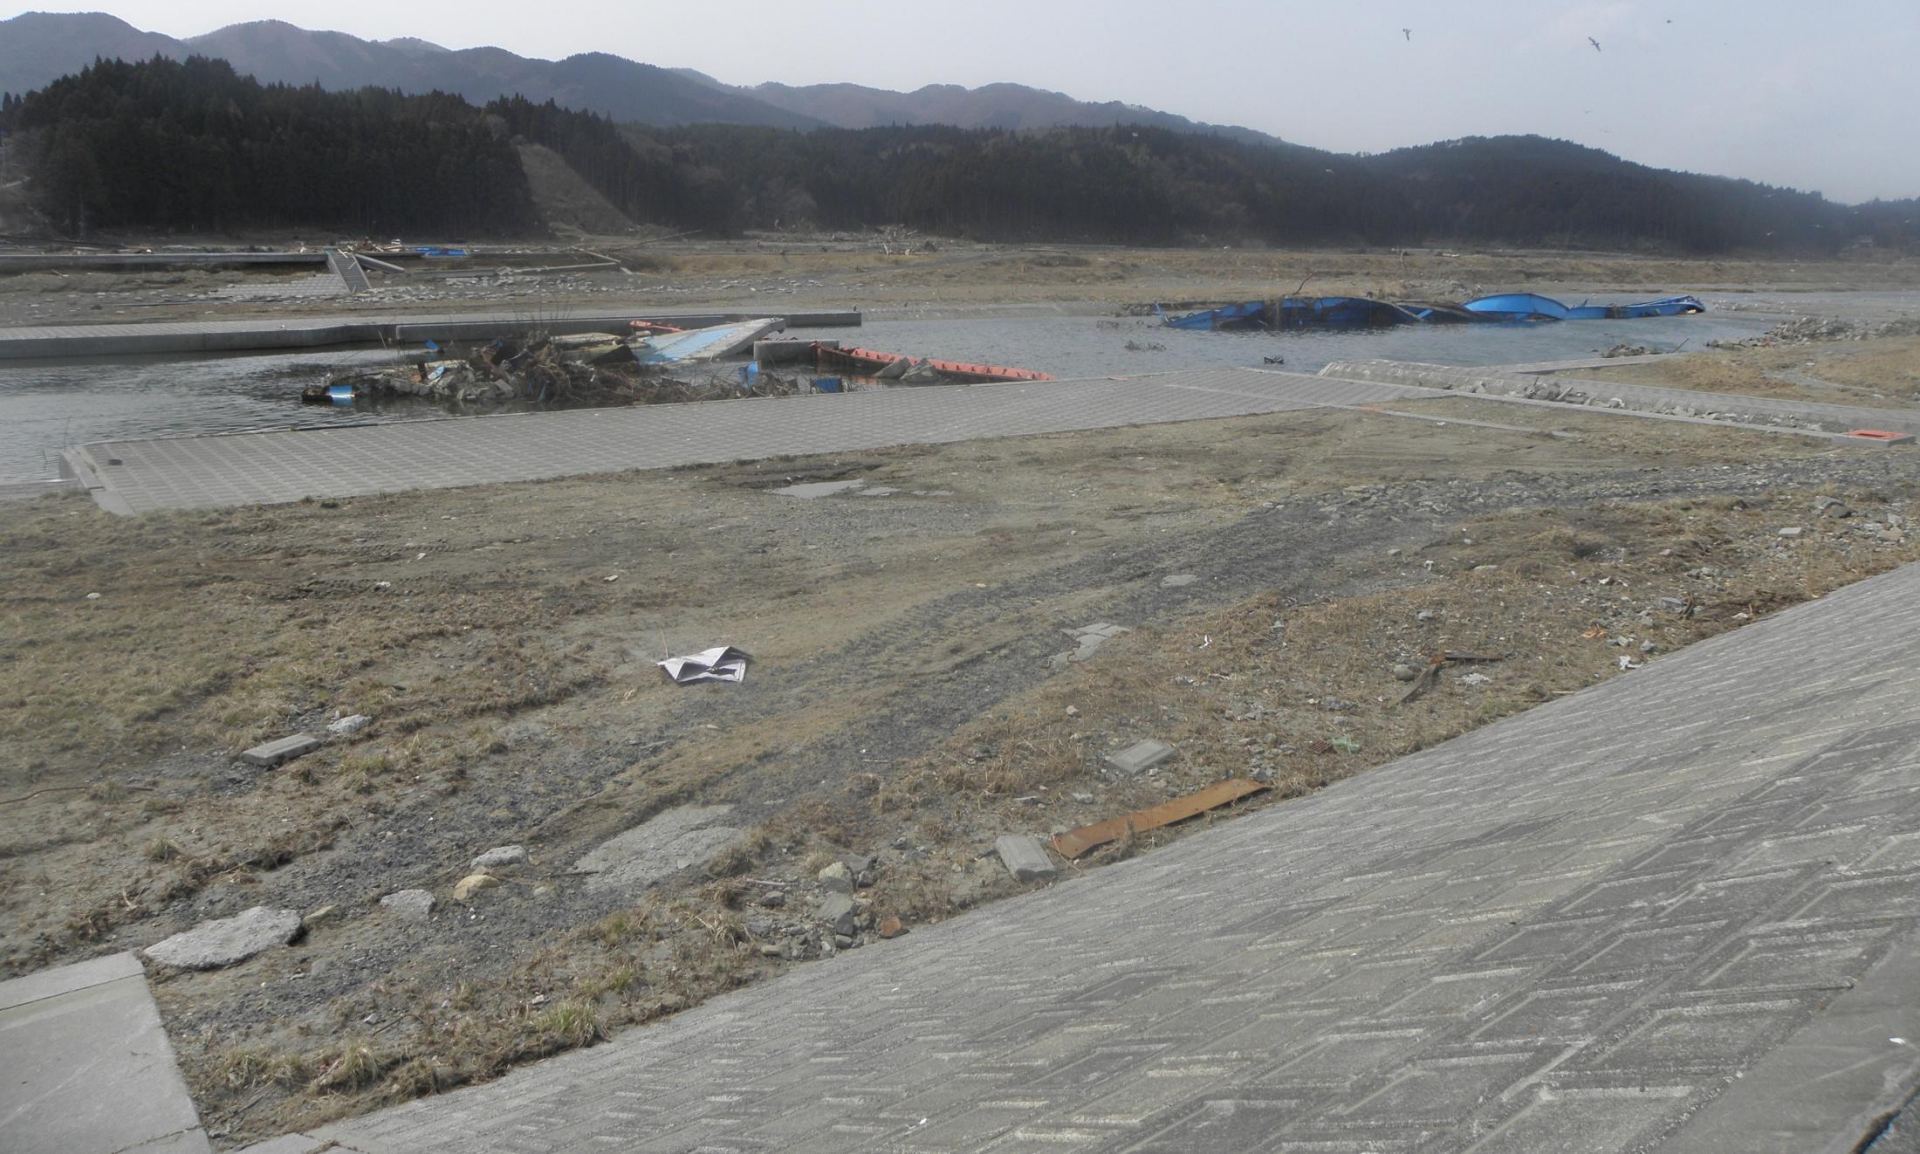
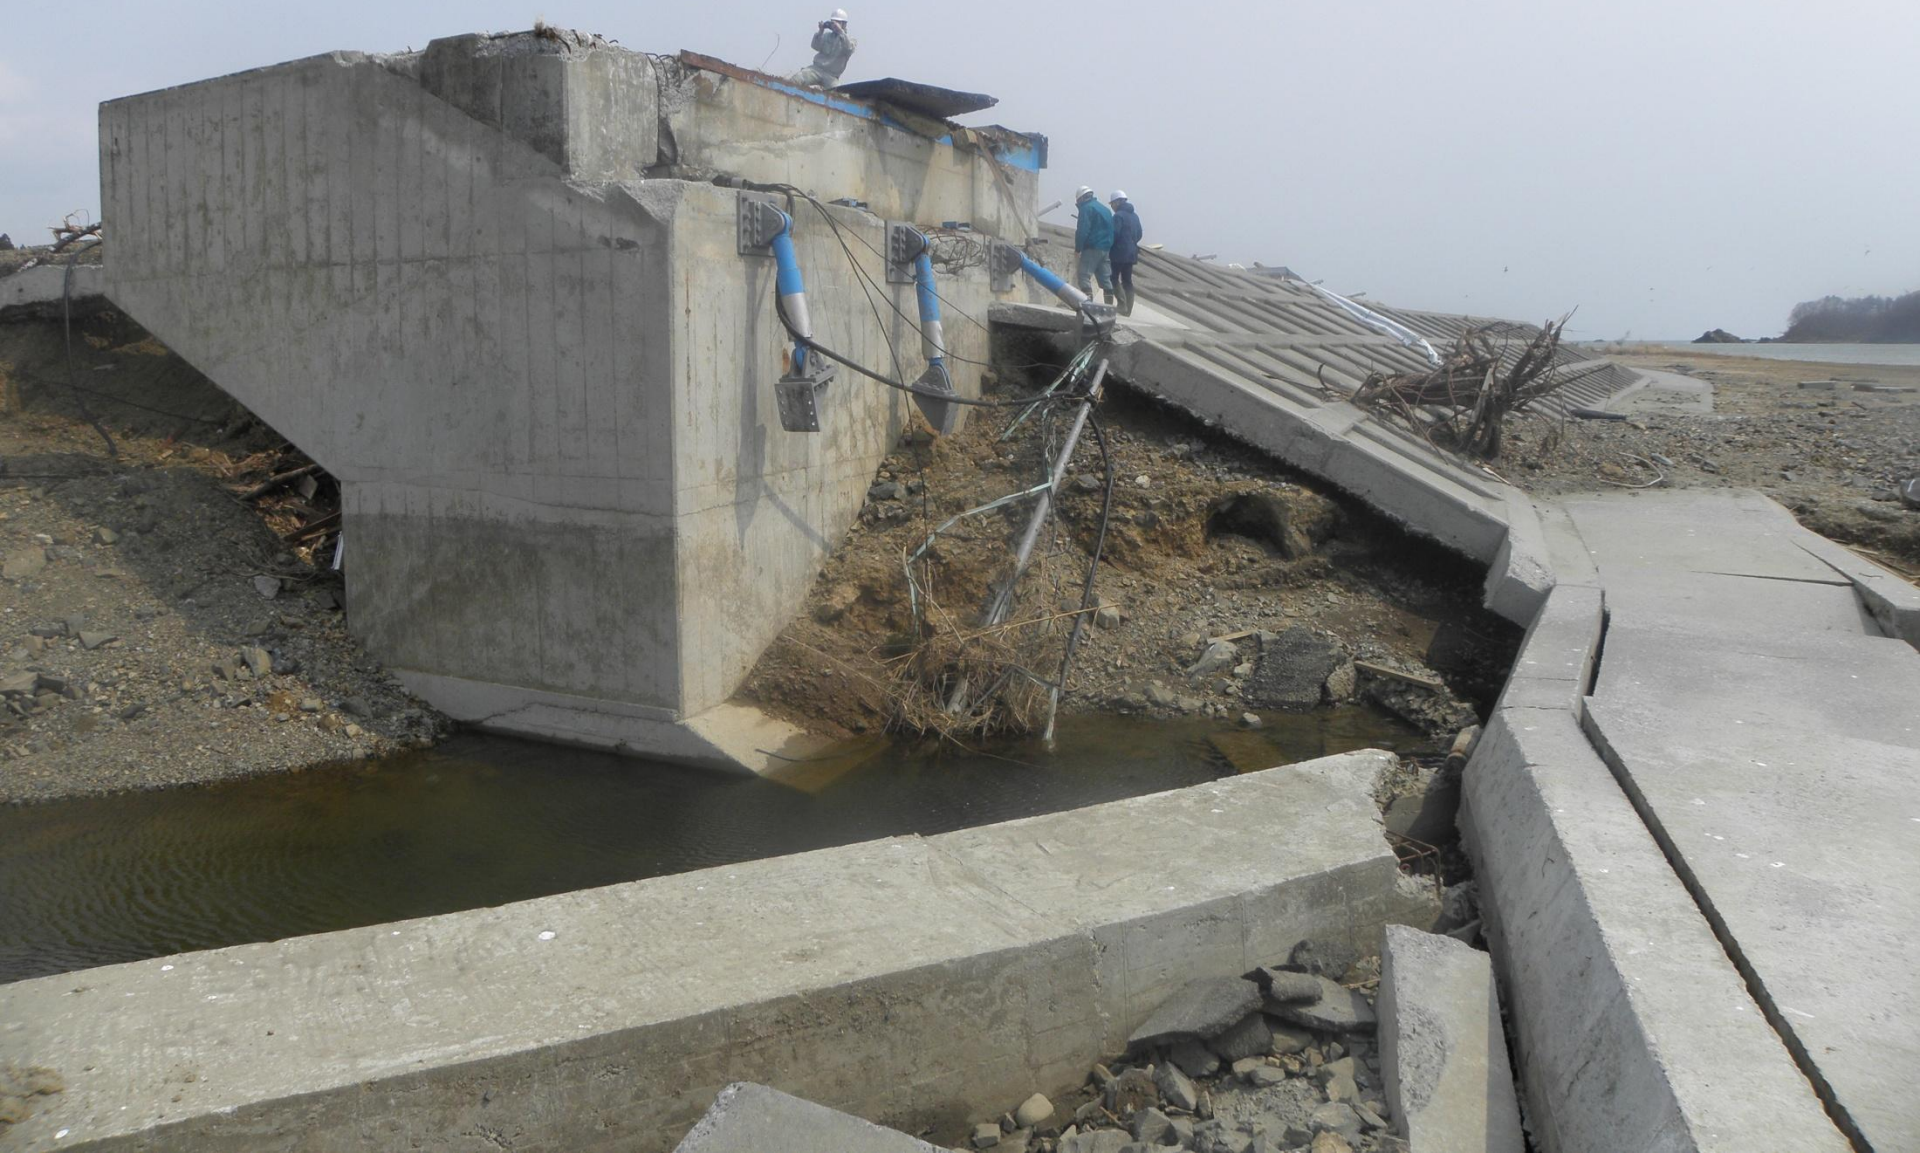
# 橋台背面土流失・落橋防止工損傷

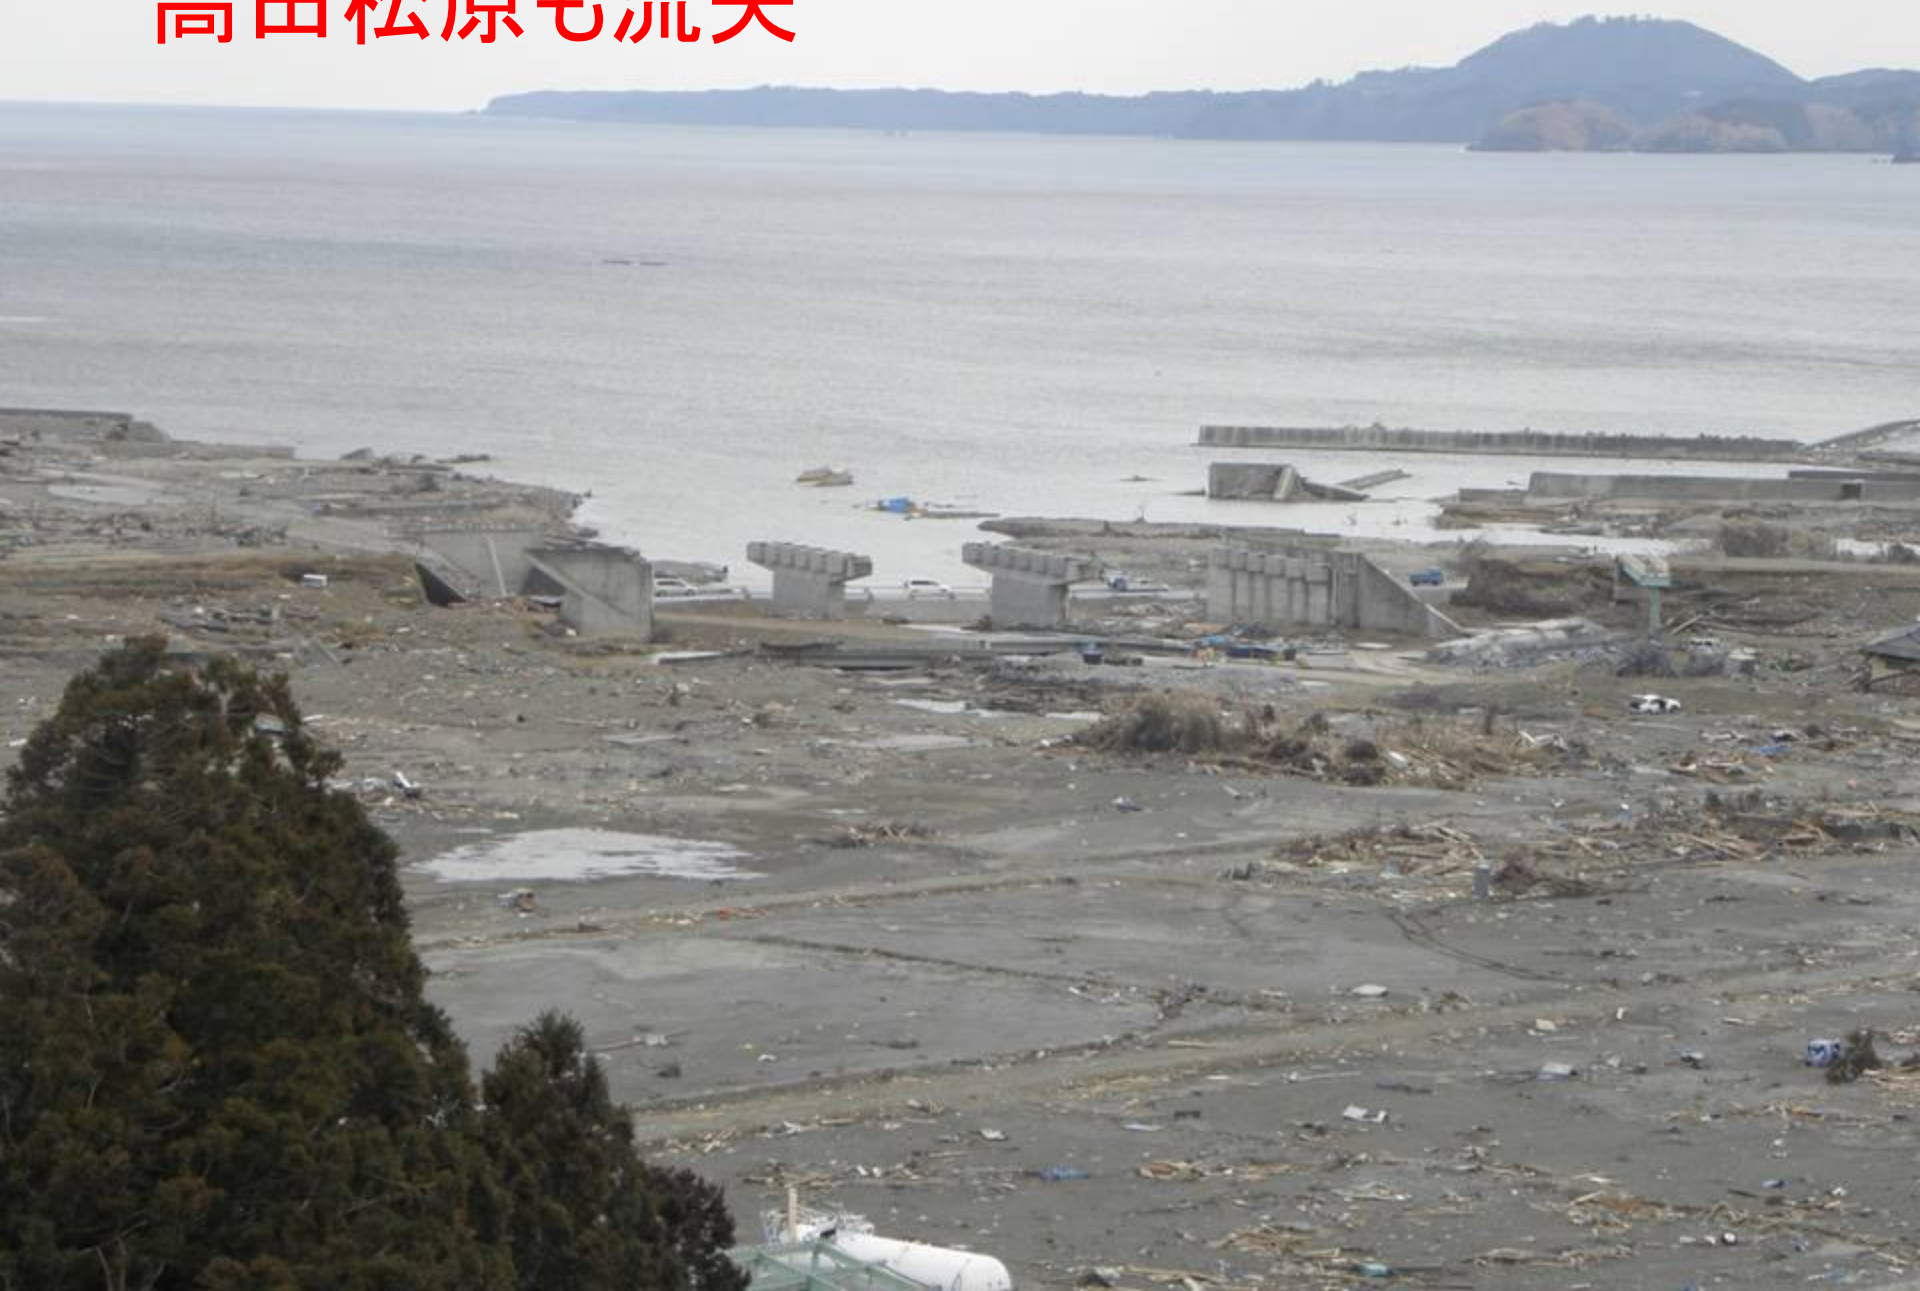
# 高田松原も流失

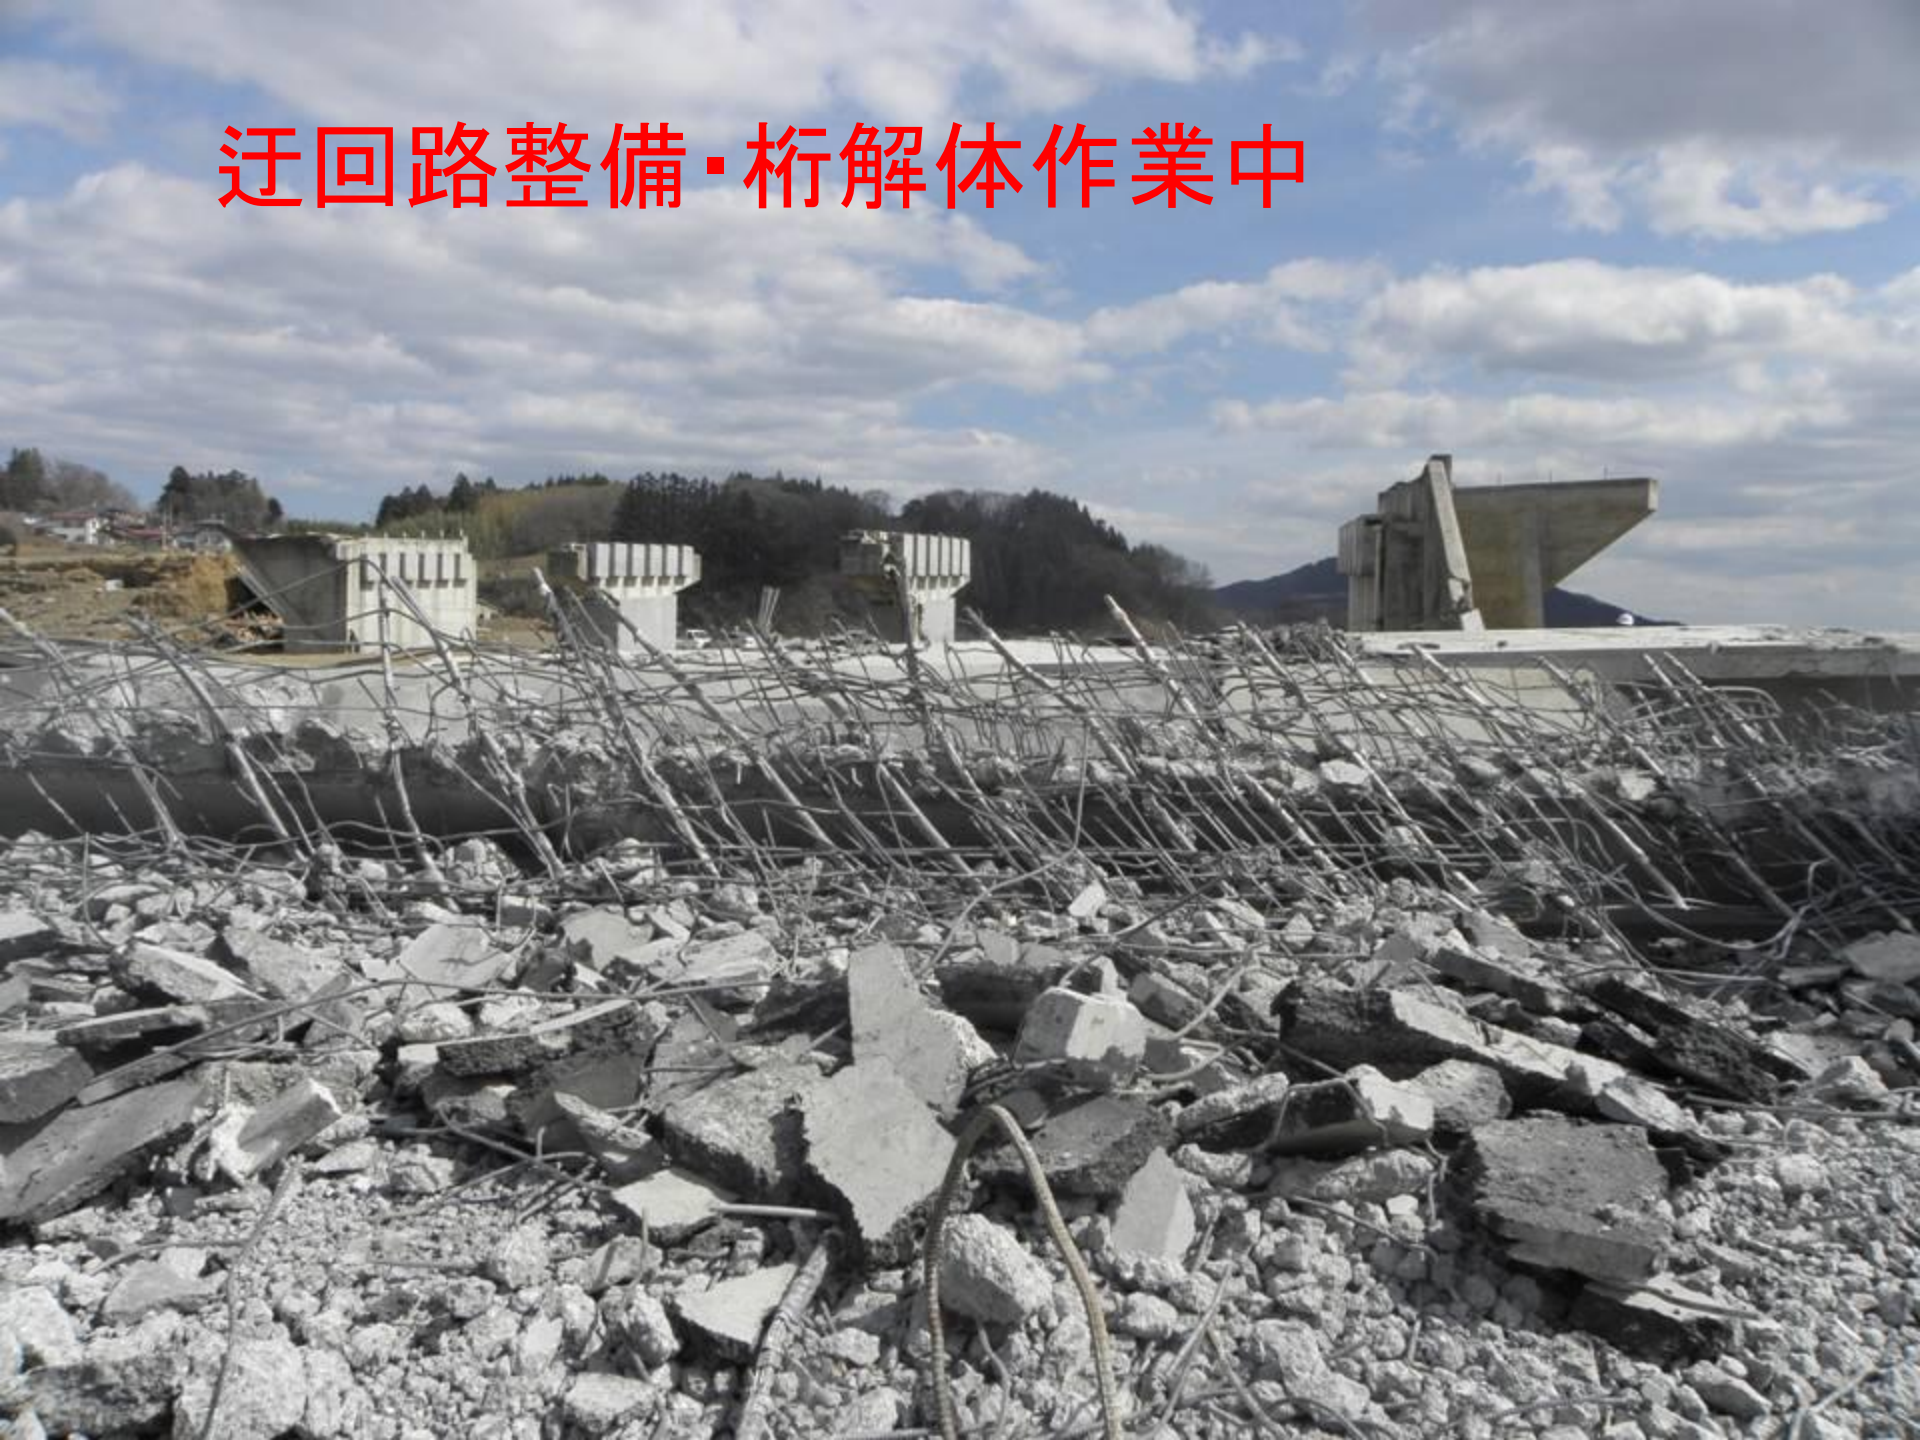
# 迂回路整備・桁解体作業中

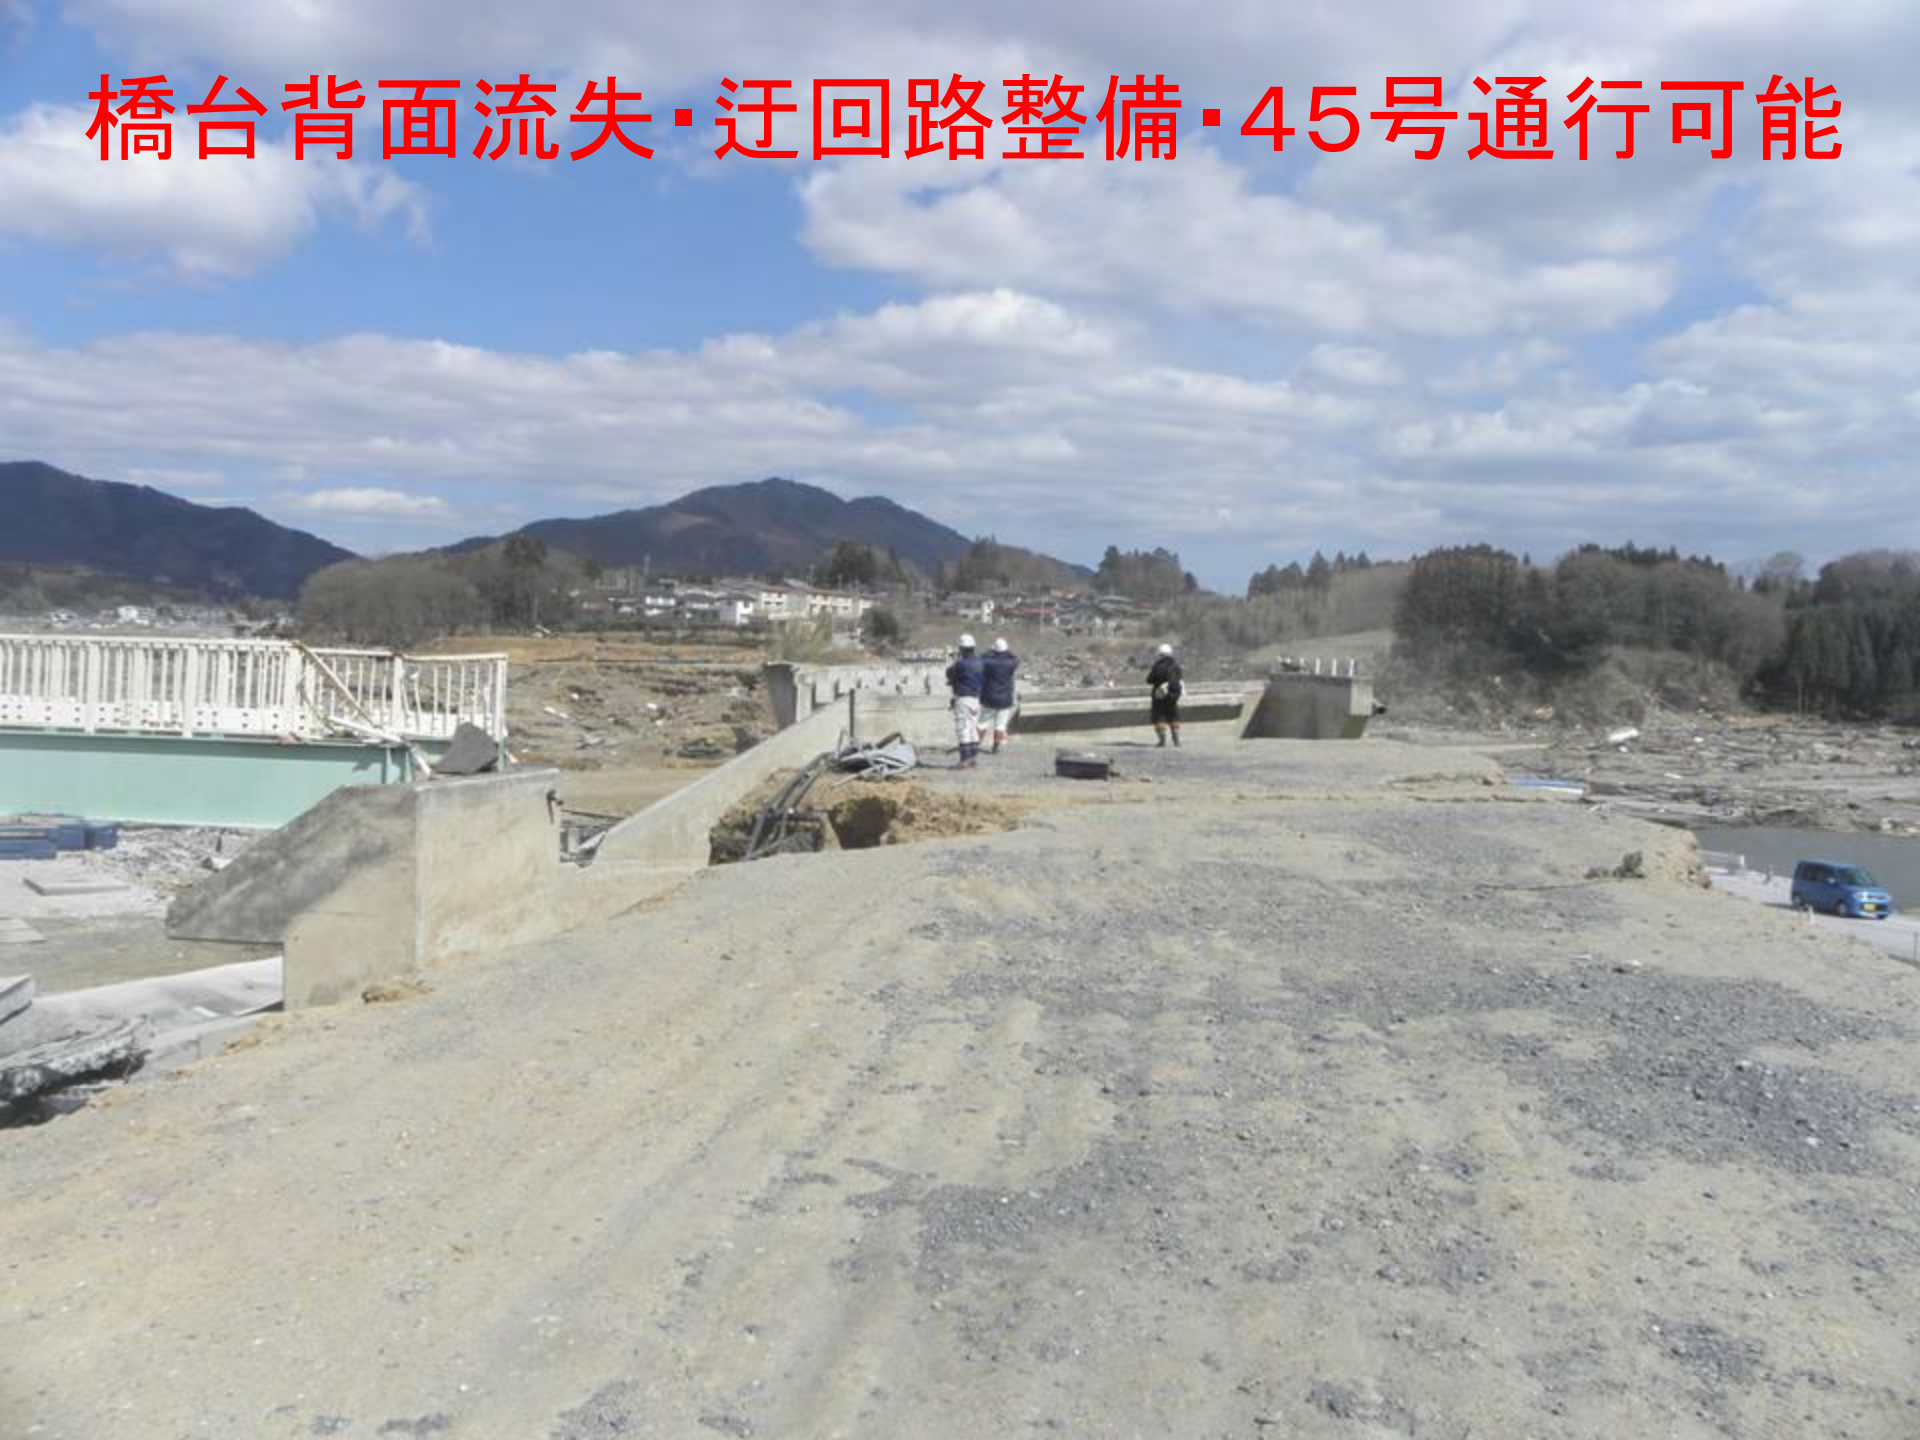
橋台背面流失・迂回路整備・45号通行可能
