# 「津波による橋梁の被害」

**九州工業大学：幸左賢二**

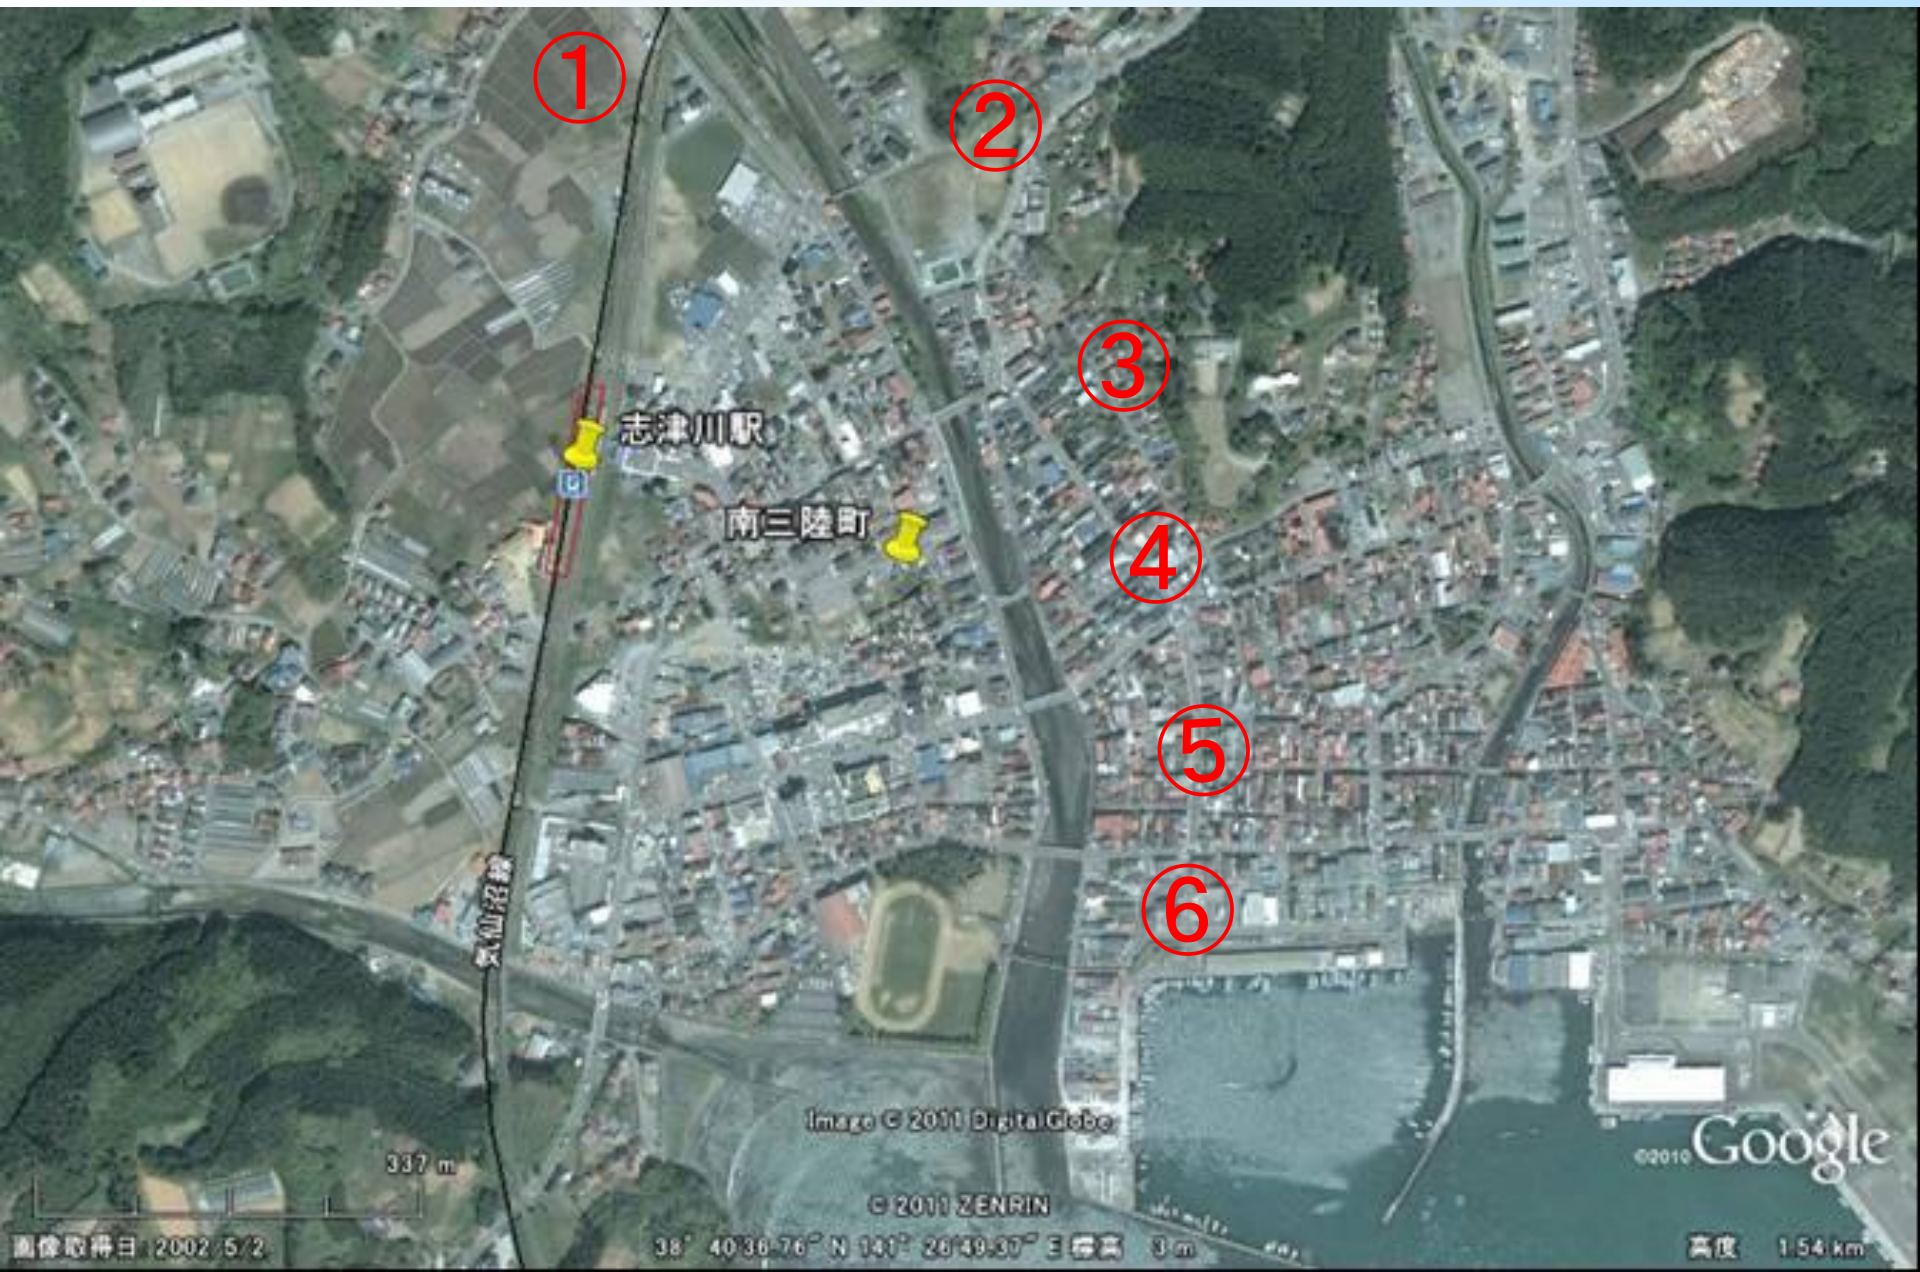
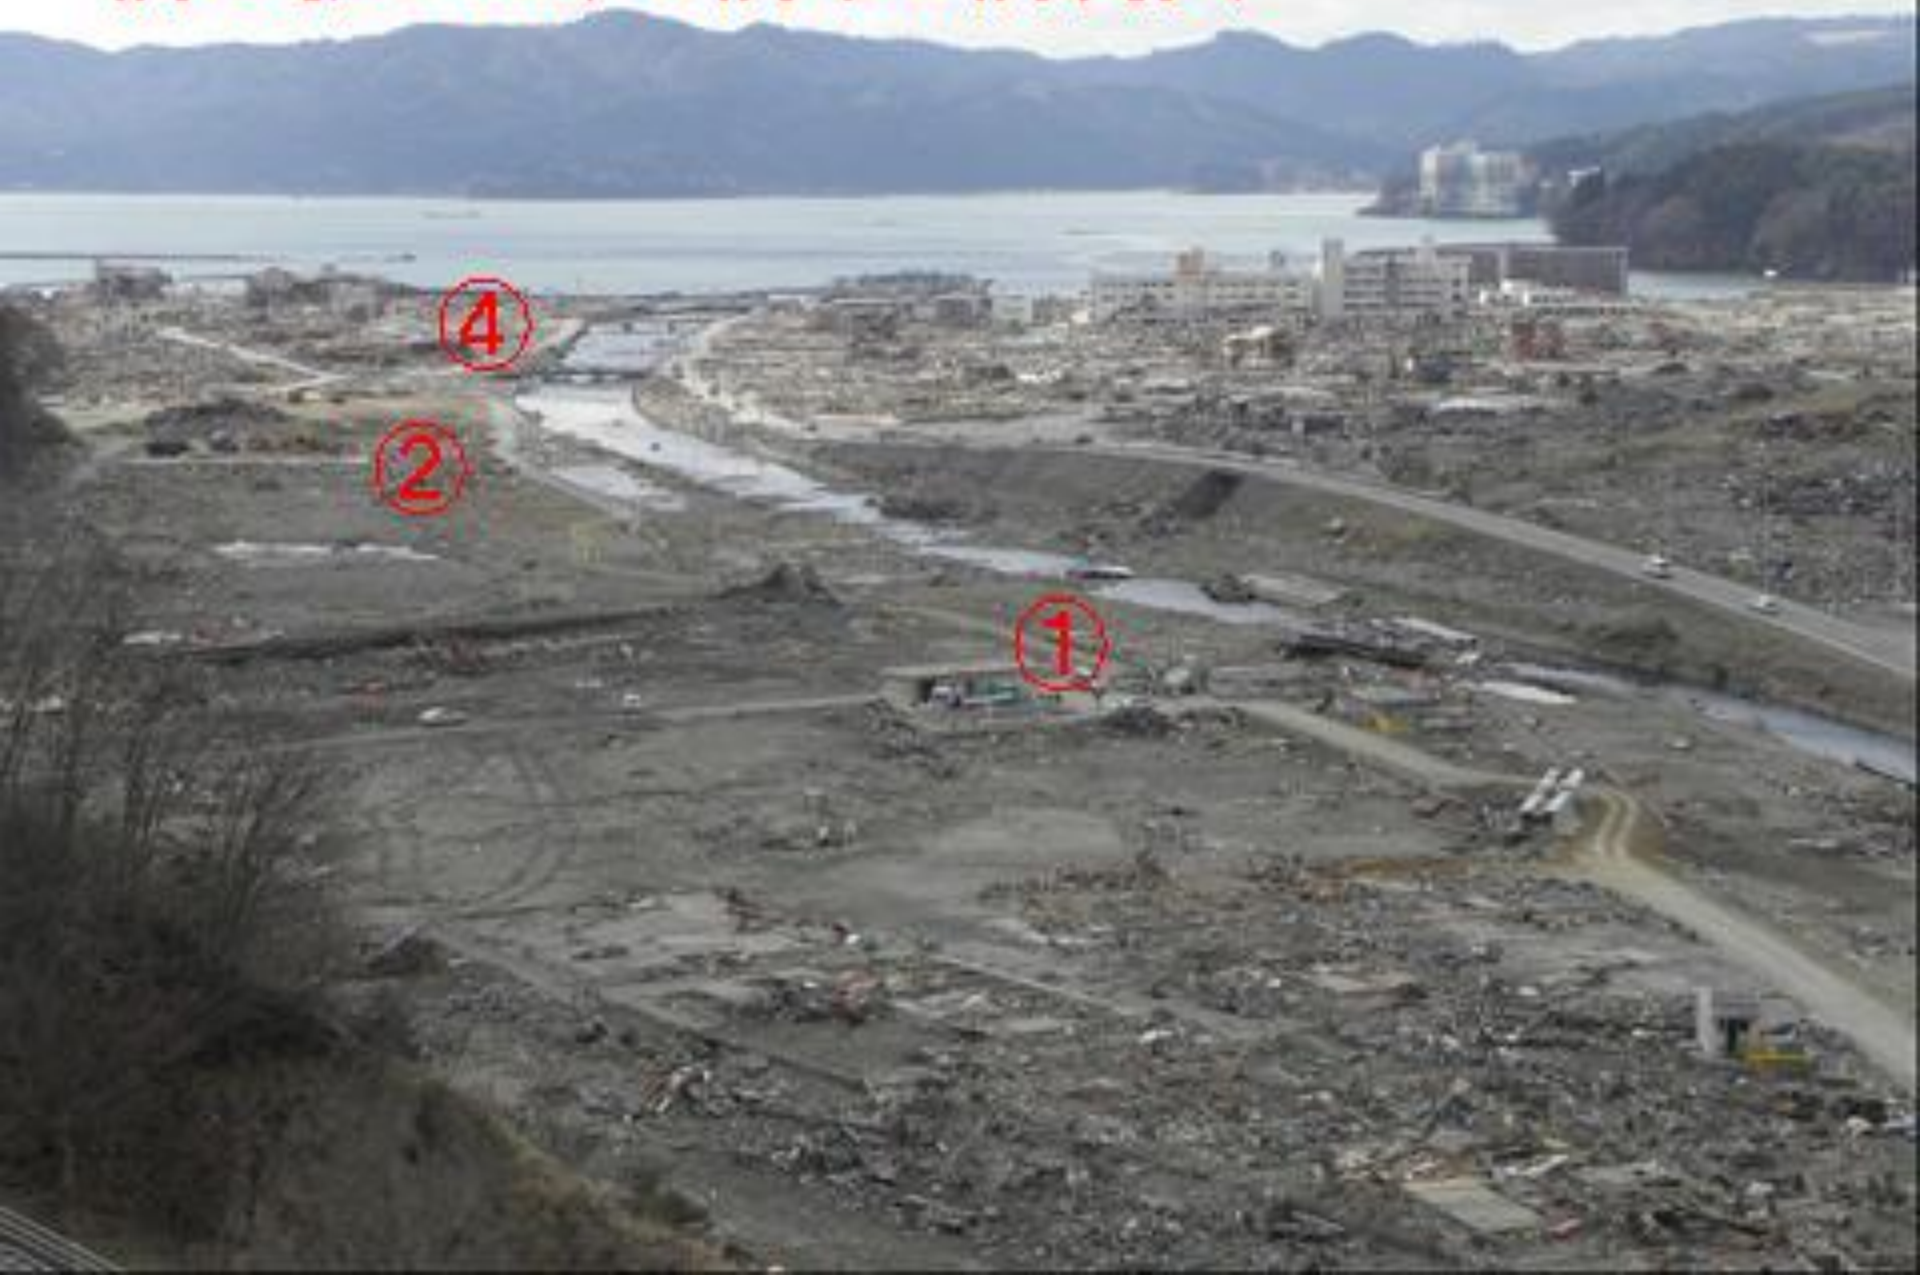
# V. 南三陸町(静津川)八幡川周辺

橋は強いが、6橋中3橋流失

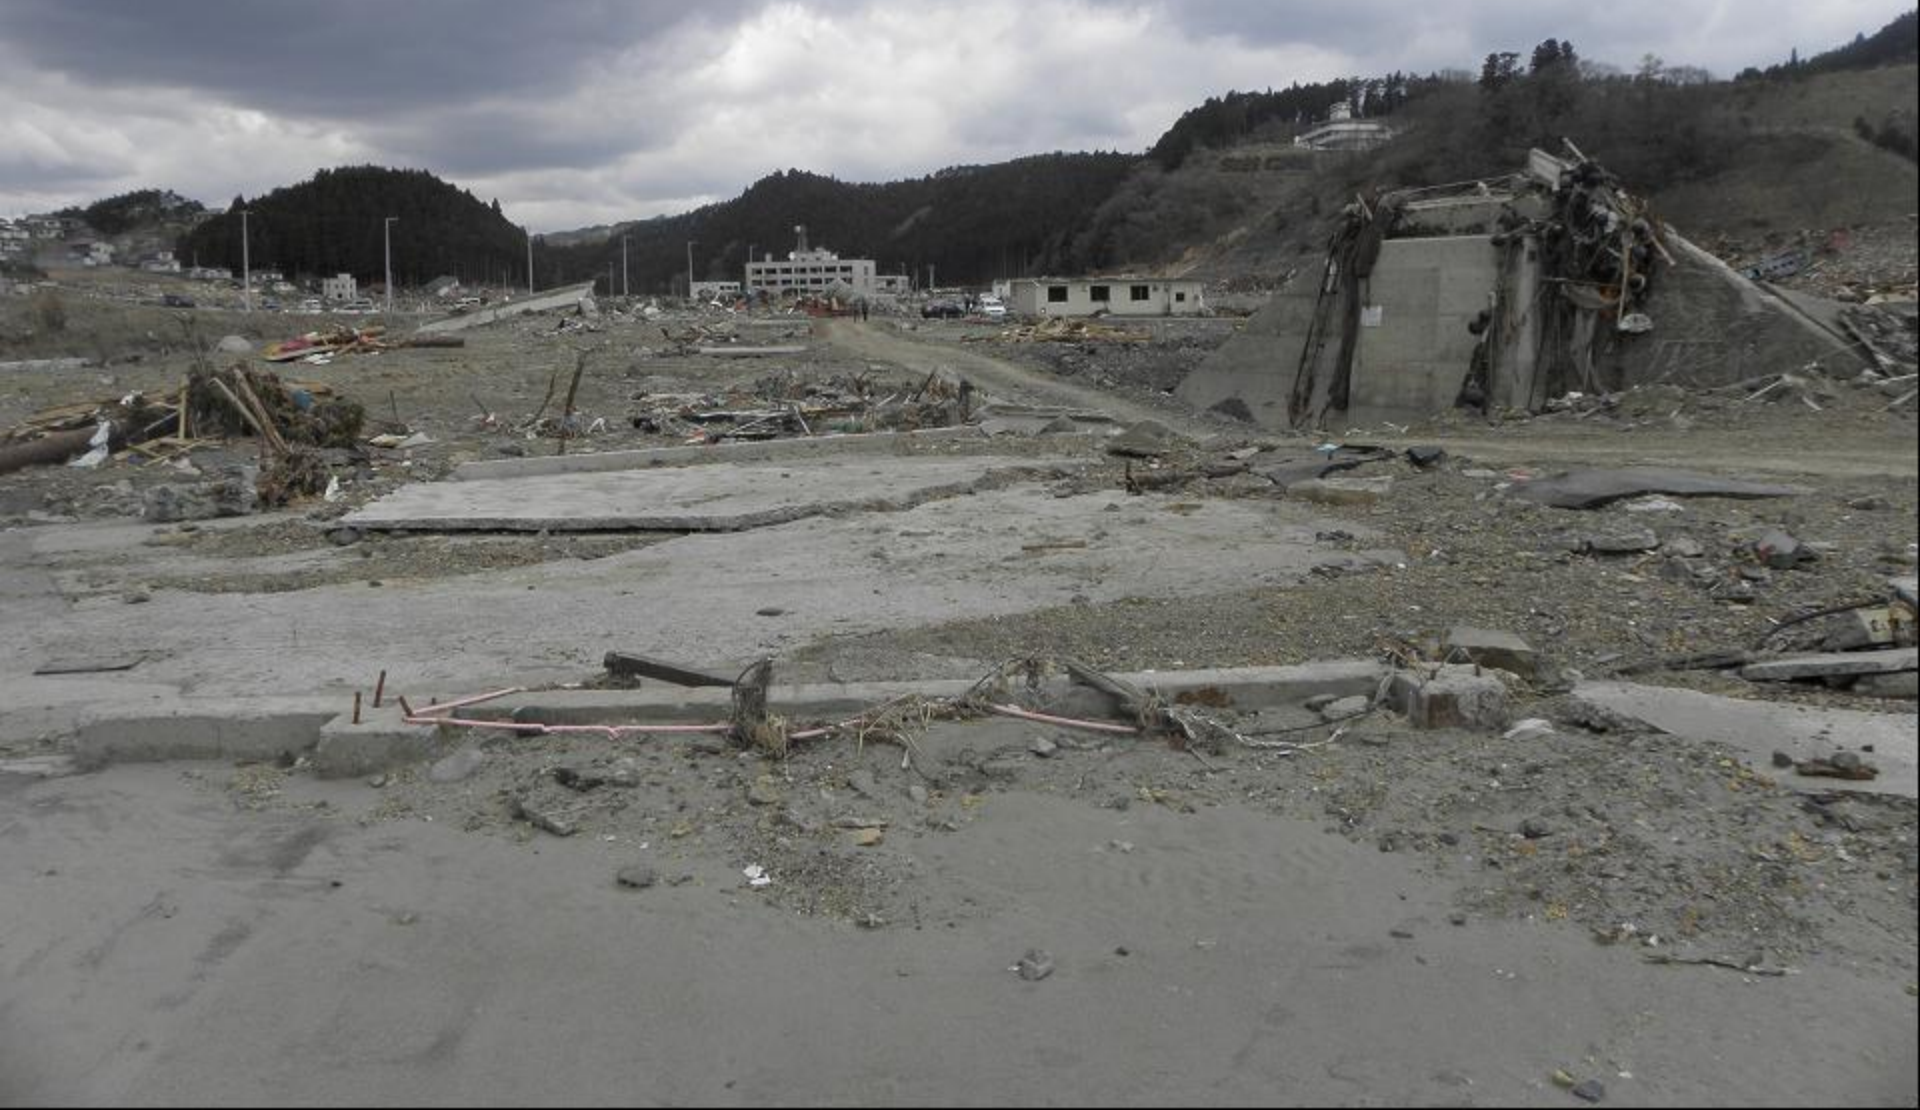
# ①鉄道橋：幅員小

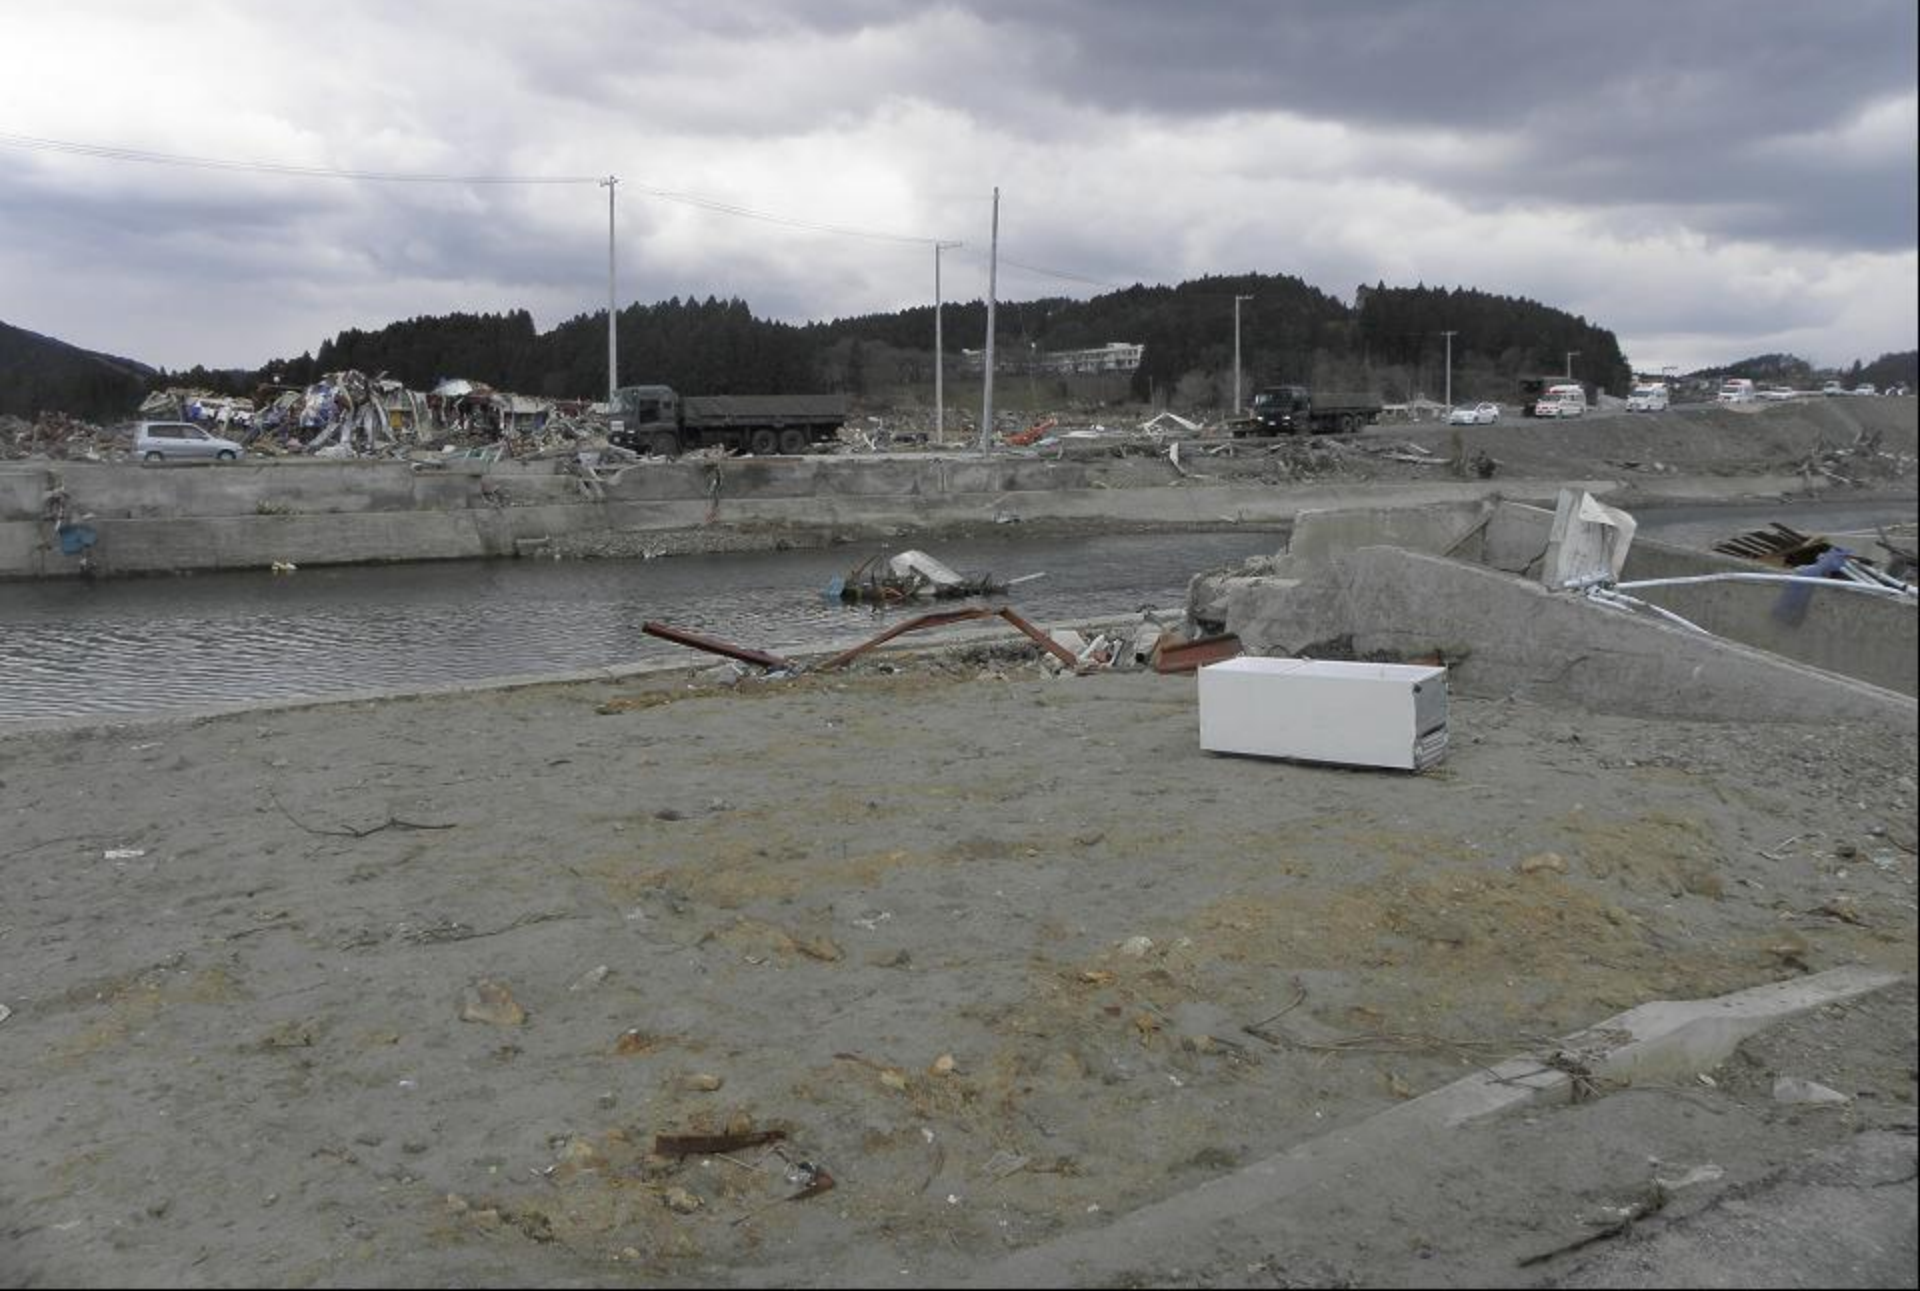
## ②市町村道：幅員小：抵抗力作用力比小
