土木学会・地盤工学会・日本応用地質学会・日本
地すべり学会 平成25年10月台風26号による
伊豆大島豪雨災害緊急調査団 報告会

流木の生産・流出特性

埼玉大学大学院理工学研究科 田中規夫

流木の生産・流出特性(流木収支)

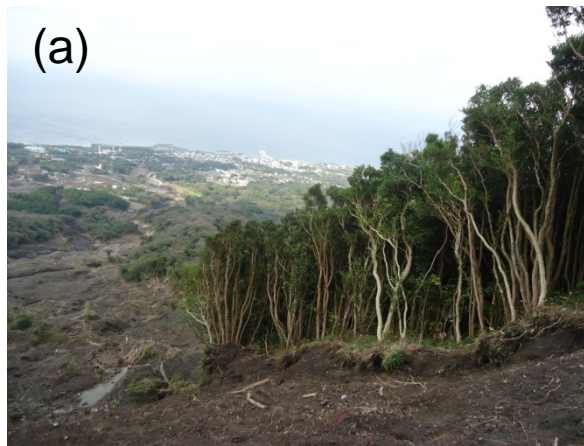
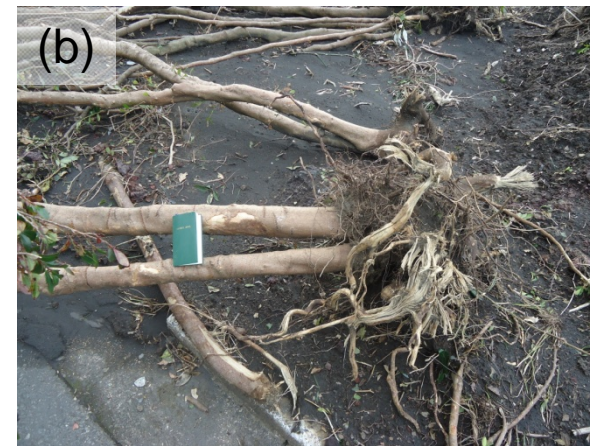
・樹林は標高が高い地点では直径が小さく密度が大で、低い箇所では直径が大きく密度が小さい分布であった。平均値として、樹高6m、直径10cm、樹木密度0.25本/m²、生木の比重(約1)を用いた。

図2 源頭部付近の樹木(a)繁茂の様子(b)樹木の緒元

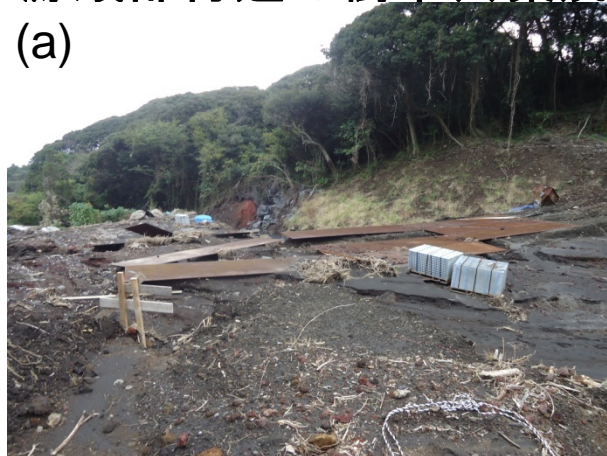
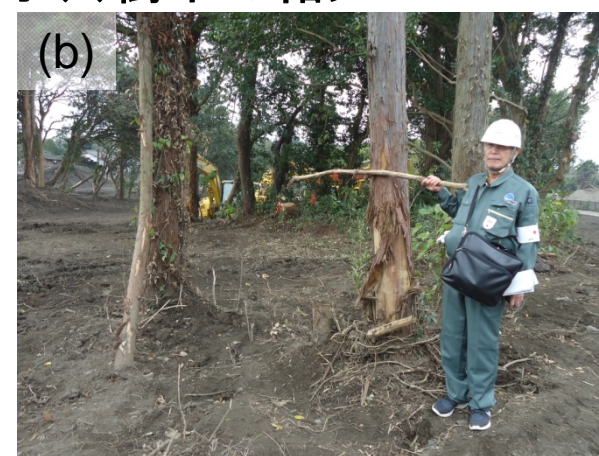
図3 下流域の樹木(a)繁茂の様子(b)樹木の緒元

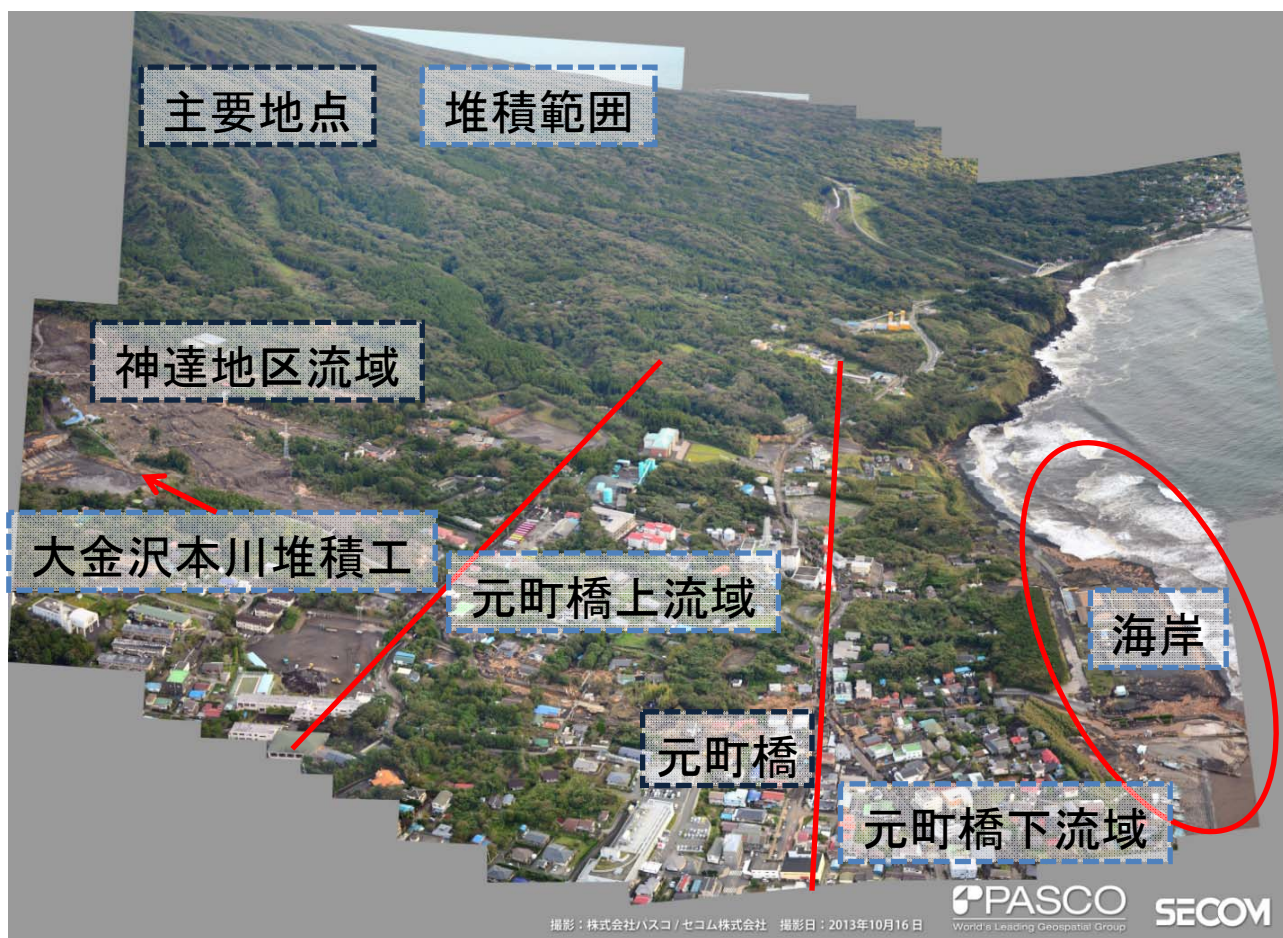
流木の収支を抑えるため、堆積範囲を以下の4箇所(水色点線)に分類した。
現地調査ならびに航空写真で各地域に堆積した樹木を計測した。
計測方法:面積、高さ、正味の流木の割合(写真より推定)

図5 流木堆積位置の領域分け(写真はパスコ様より御提供)

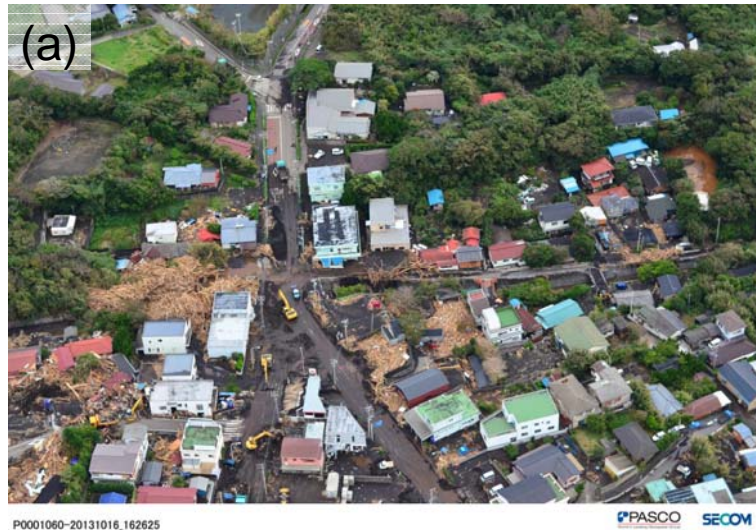
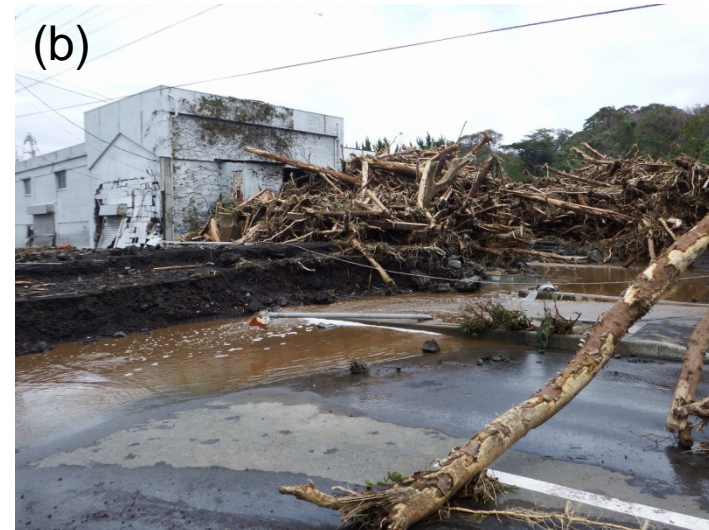
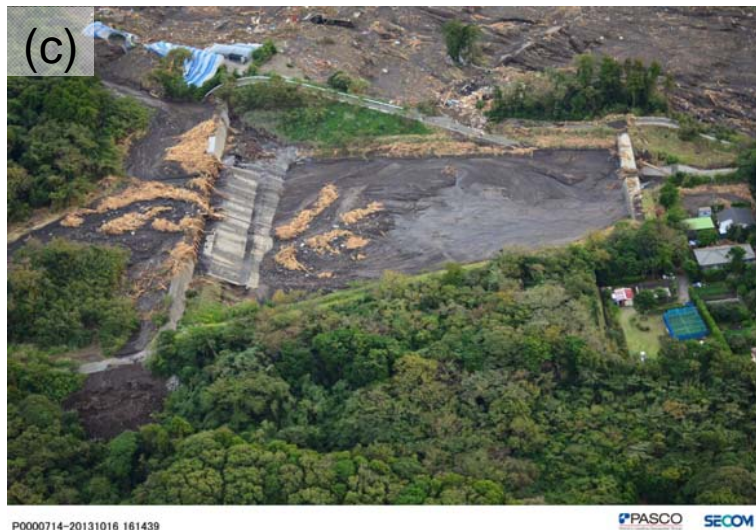
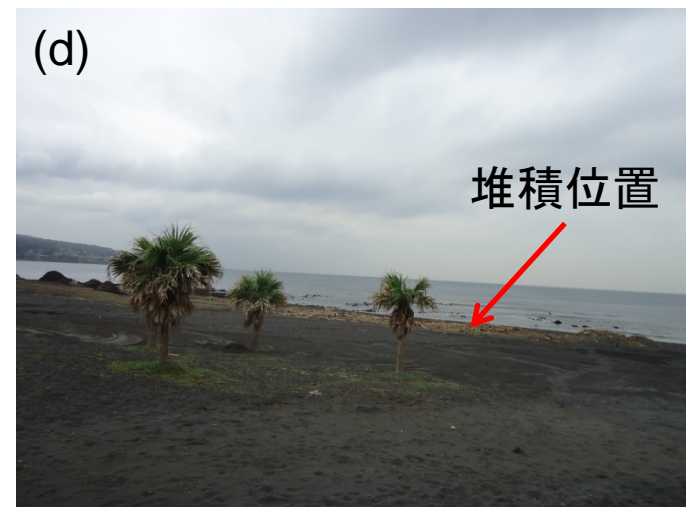
図6 堆積した流木の調査(a)元町橋周辺(b)元町橋(c)大金沢本川堆積工(d)海岸
※(a),(c)はパスコ様より、(b)は東京都大島支庁様より御提供

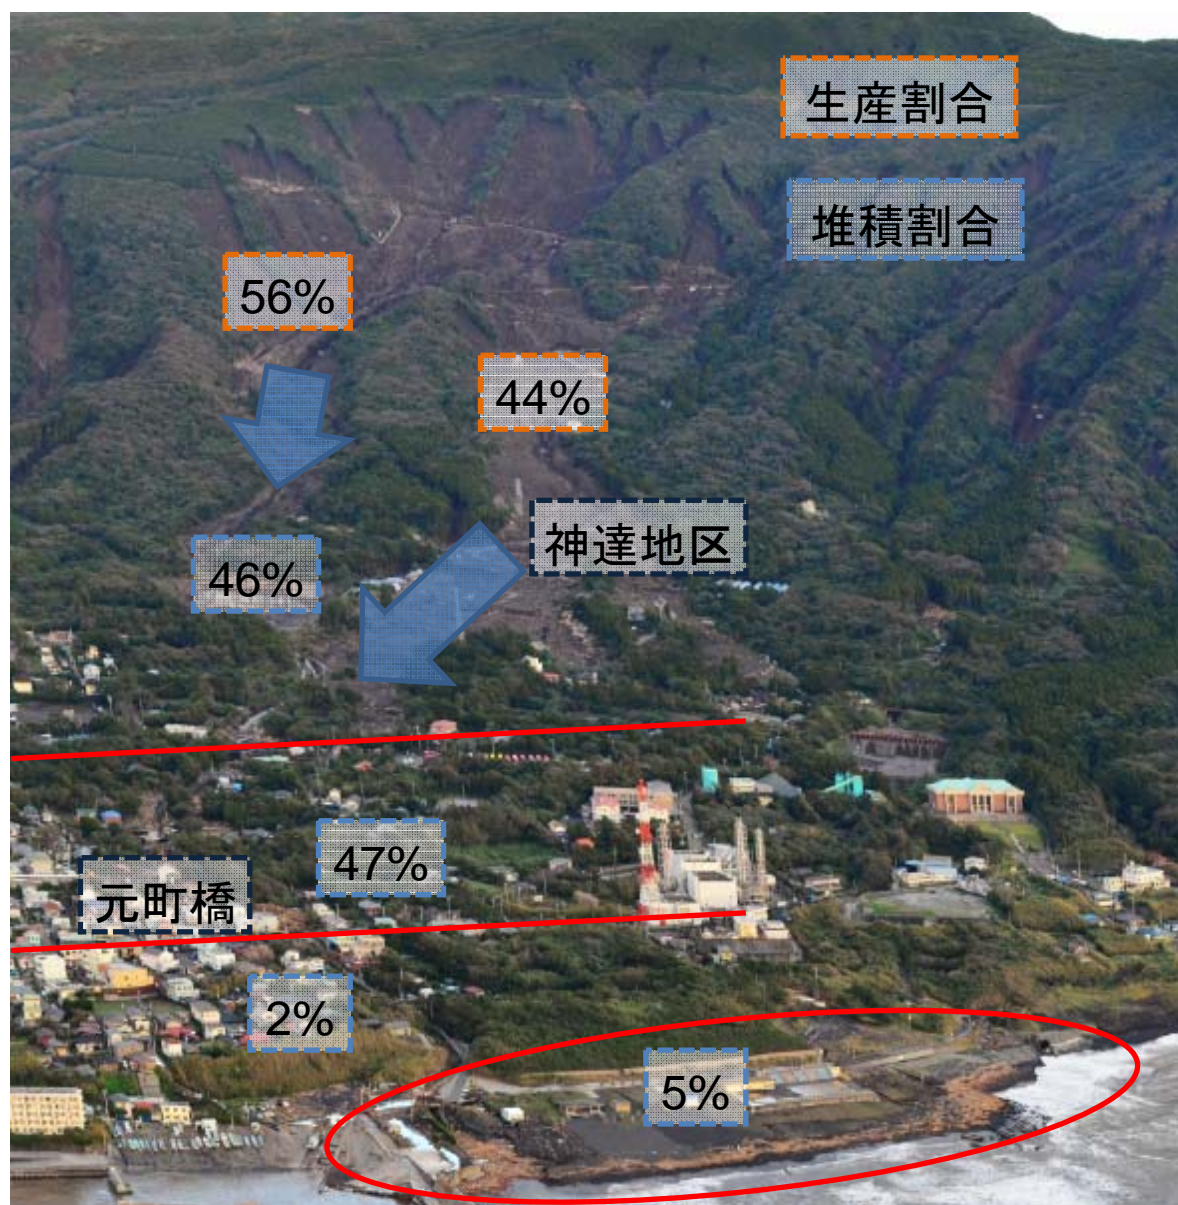
図6 流木の生産と堆積の収支(写真はパスコ様より御提供)

・大金沢流域北支川で生産された流木の一部と、神達地区上流で生産された流木のほとんどが、本川堆積工下流の流路工に流入し、流路工沿いに流下した。

・流路工途中の橋桁にぶつかり堆積した。

・元町橋においても橋桁にぶつかり、ここで大量に堆積した。

・残りは海岸へ向かい、全体の約7%が元町橋下流もしくは海岸に堆積した。

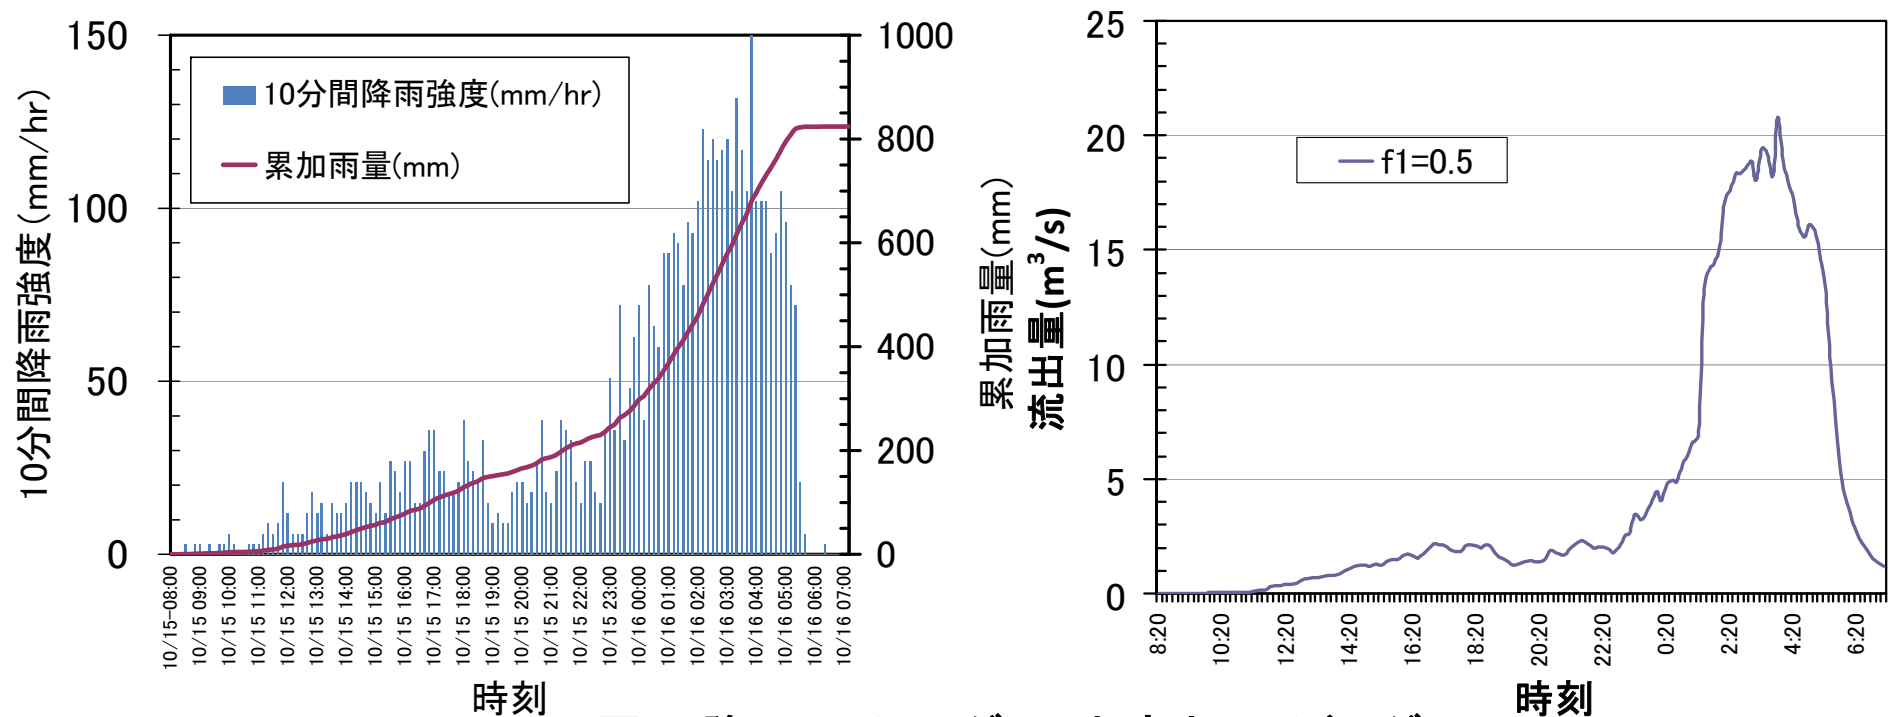
- ・泥流がどの程度の流量で神達地区を通過したかを見積もり、神達地区の家屋に働いた力を算出することに重点を置いた。
- ・災害箇所において流量観測データはないことから、精密なモデル作成を行なうことは難しいが、ここでは山地上流域のデータをもとに作成された木村の総合貯留関数(式(1),(2))を用いて解析を行った。

図7 降雨ハイトグラフと流出ハイドログラフ
