# San Pedro湾口部における 調査結果報告

名古屋大学 川崎浩司

2013年12月25日  
フィリピン台風Haiyan高潮災害に関する報告会

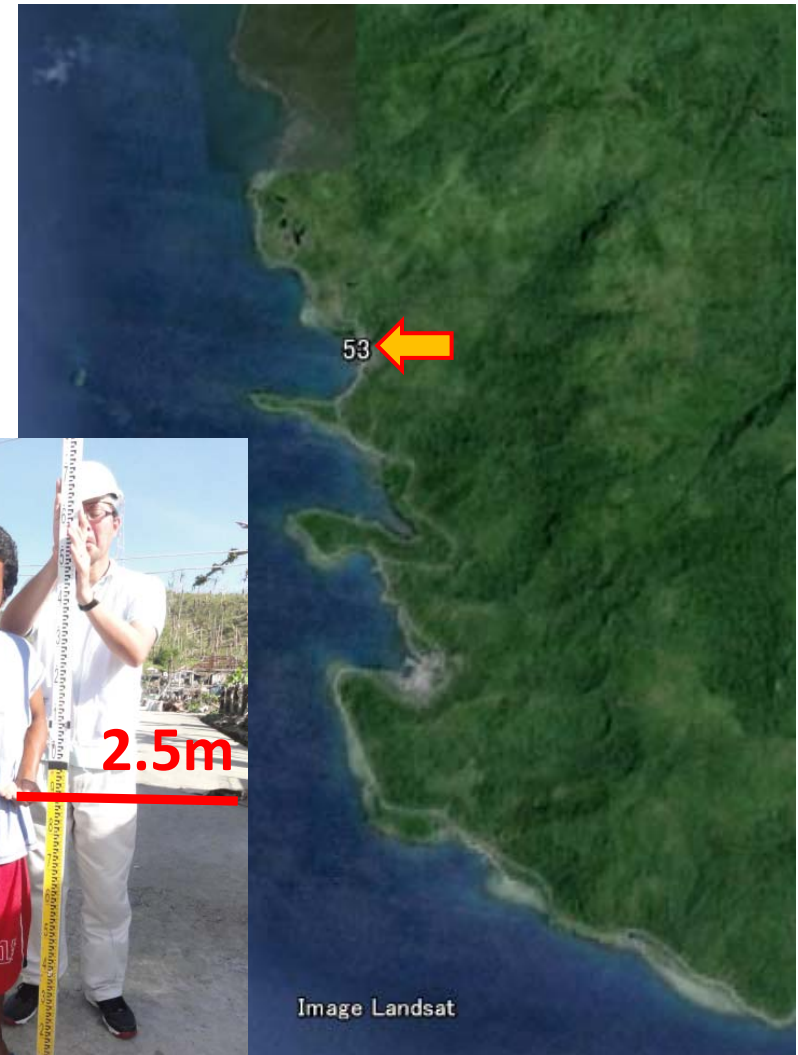
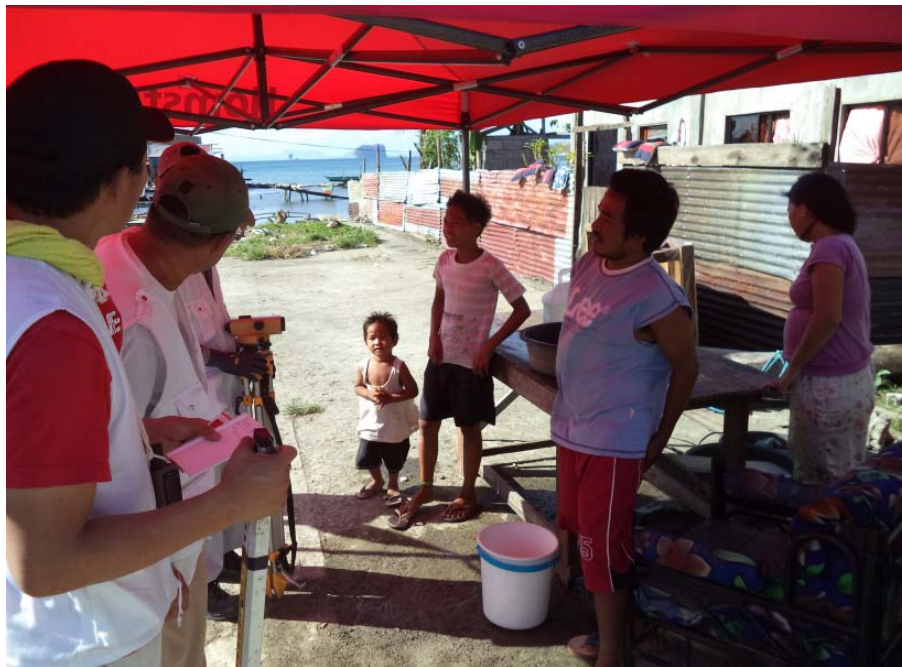
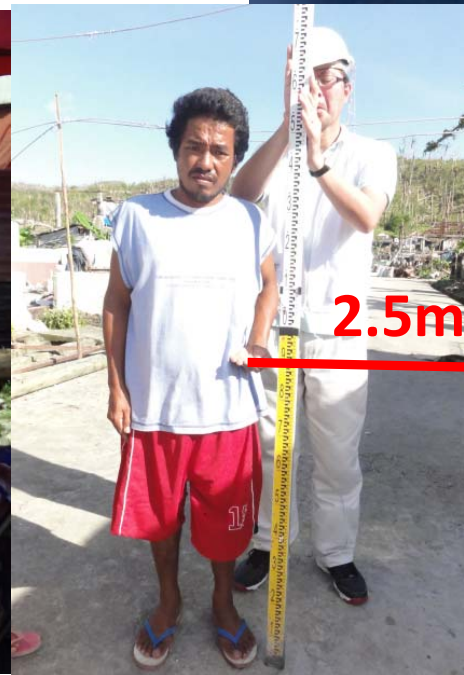
# Marabut

- 高潮来襲時には家にいた.
- 8時頃水位が上がり, その後すぐに下がり始めた.
- 波による水位の変動は見られなかった.
- 湾内では北向きに伝播する波が沖合の島に激しく打ち寄せているのが見えた.

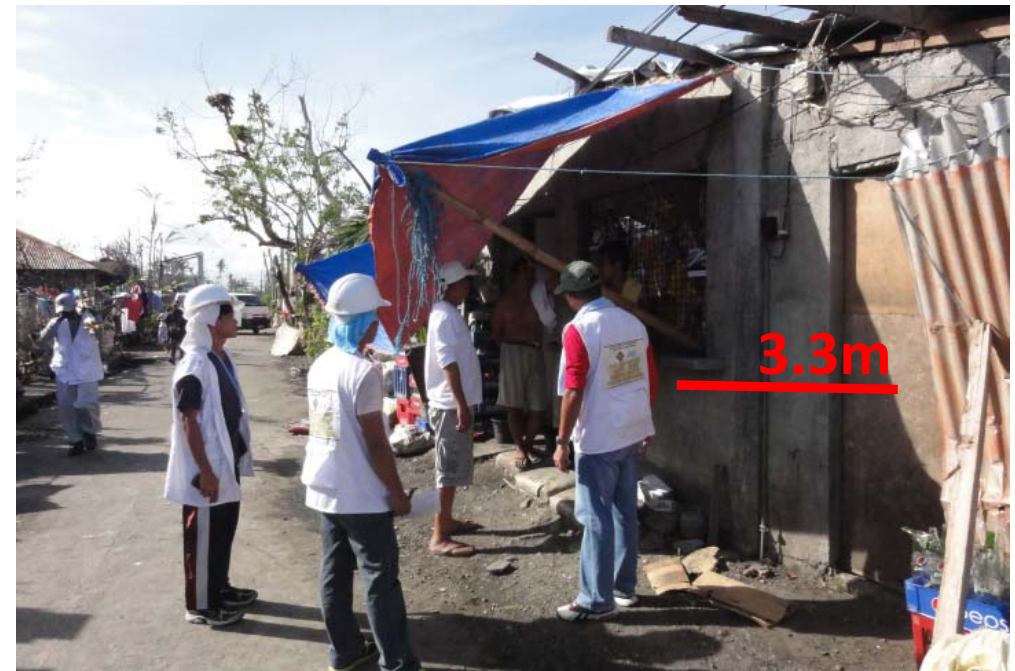
# Dulag

- 高潮来襲時には家にいた.
- 5:30頃から波が強くなり始めた.
- 大きな波が2度来襲した. 大きな波の間隔は1分以内.
- 入口から水が入り床上浸水したが, 水は窓からは入ってこなかった.
- 浸水していた時間は短かった(1時間以内)

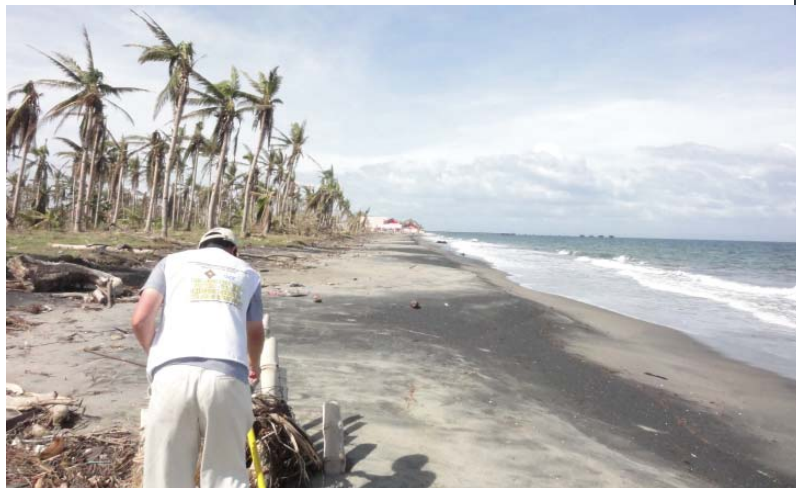
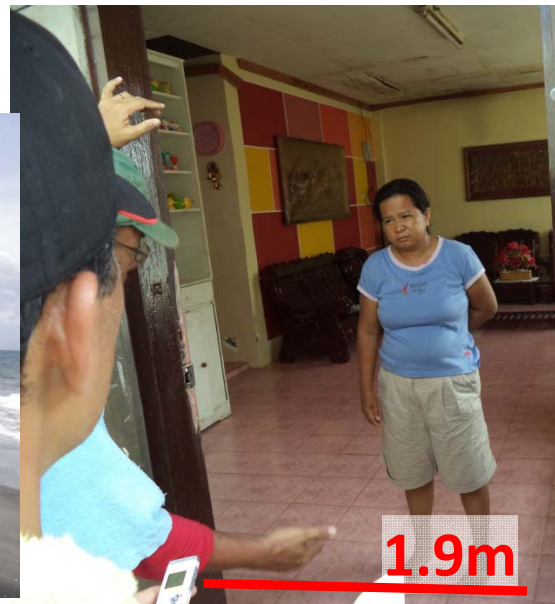
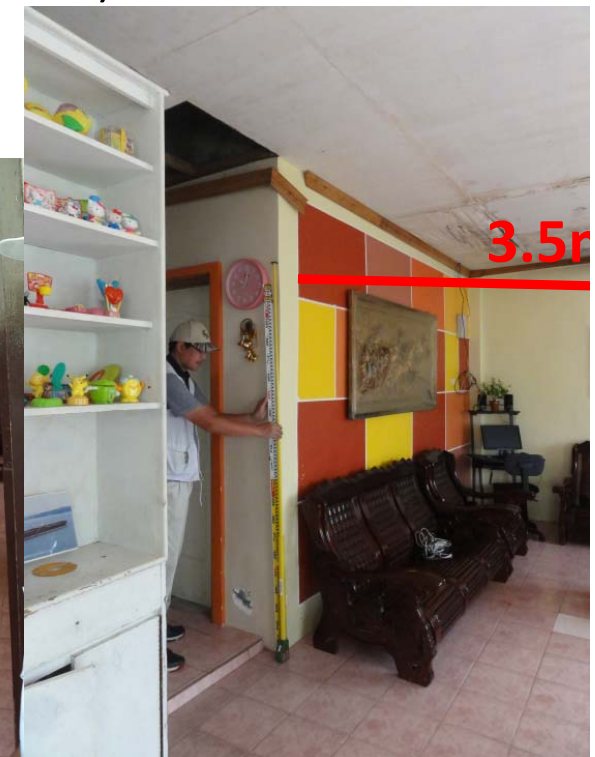
# Opong Tolosa

- 家族で朝食をとっていたところ、6時に浸水が始まった.
- 第一波は1.9m, 海岸線からの距離は約190m.
- 平屋だったので全員で屋根の上に上がった(5分程度).
- 屋根の上に上がったころには既に水位が高くなってピークに達しており, 家の中の壁にかけた時計まで浸水していた(潮が引いた後に確認)
- 11時頃に潮が引き, 15時には完全に排水した.

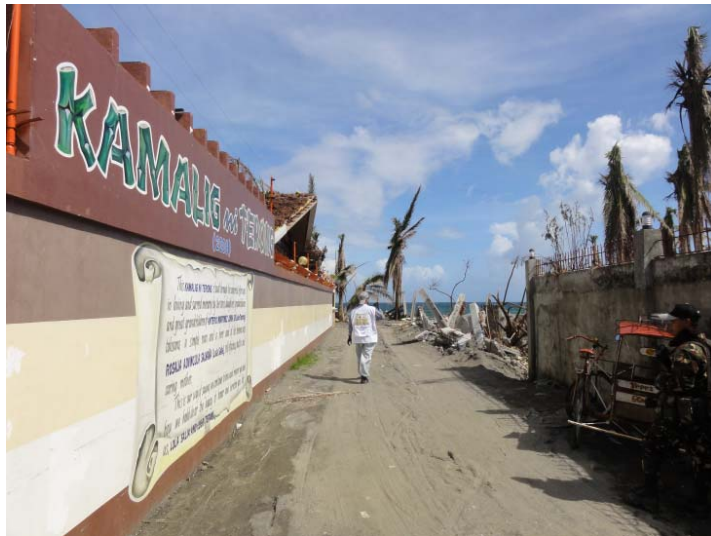
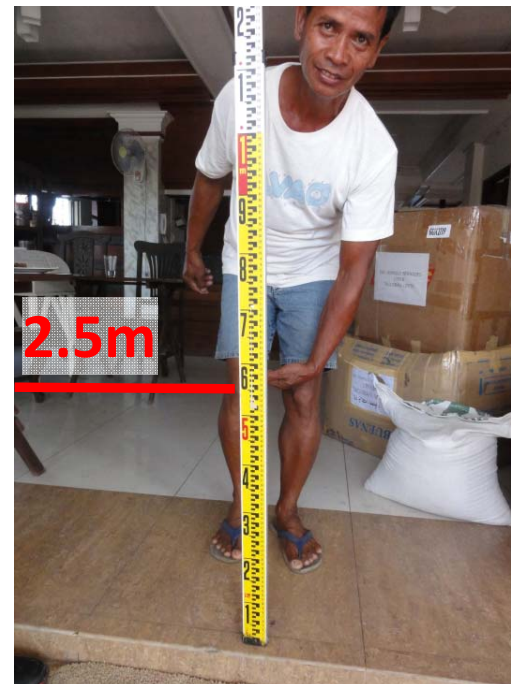
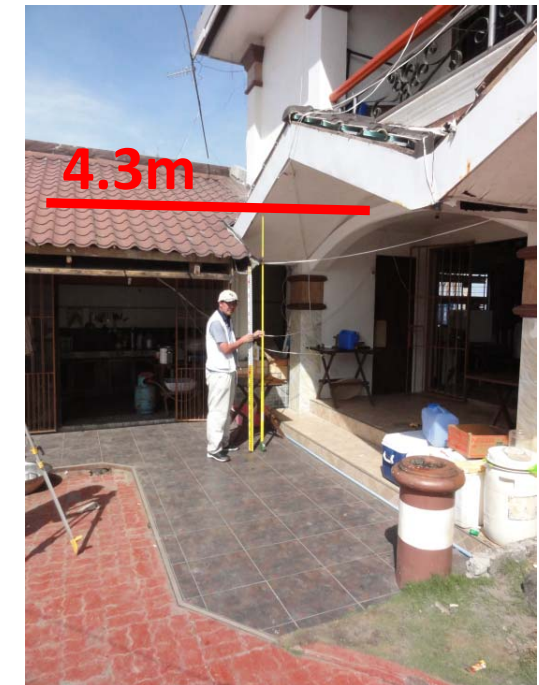
# Telegrafo

- 海岸からの距離70m地点のリゾートハウス
- 午前5時に海面が下がっているのを目撃した.
- 午前6時から浸水が始まった.
- 第一波は膝の高さ(偏差2.5m), 第二波は胸の高さ(偏差3.1m), 第三波はピーク(偏差4.3m)に到達した.
- 第一波の段階で2階に避難した. 第一波から三波までの時間は1分以内.

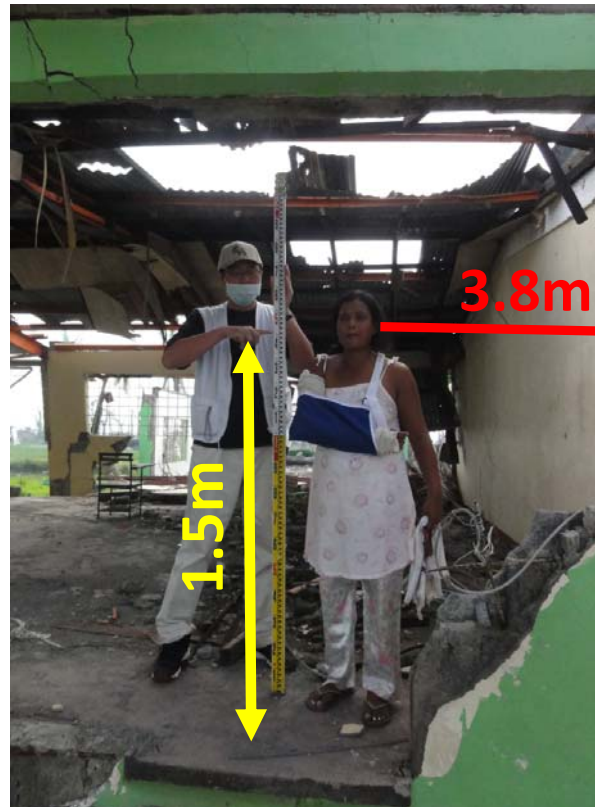
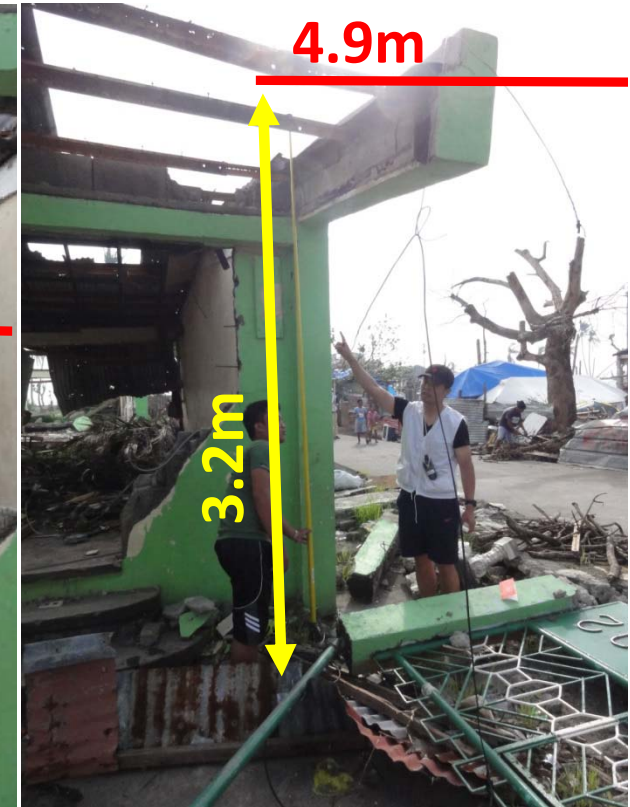
# Tanauan

- 浸水時には家にいた.
- 第一波が来た後, 20m陸側の学校(緊急避難所)に避難, 第二波が床上の口の高さ(3.8m)まで到達し屋根の上に上った.
- 屋根の上に座ってしがみついていたところ, 第三波でピークに達し腰まで水に浸かった(4.9m).
- ピークに達した後, 水位はすぐに下がり始め, 地面から膝の高さまで下がった後1時間程度浸水が続いた.
- Storm Surge ≡ ダロヨン

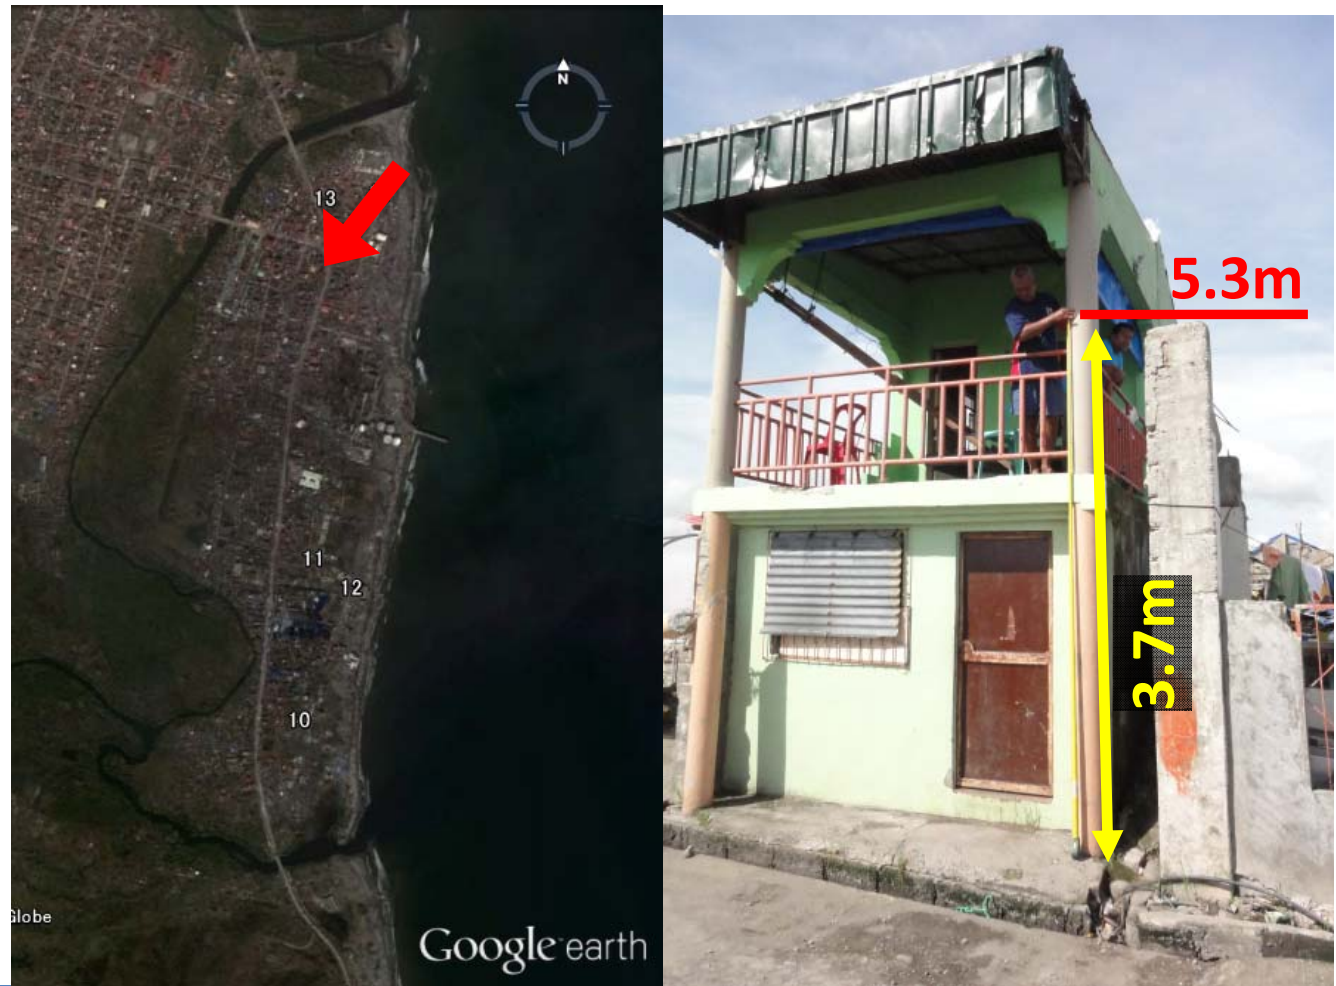
# San Roque

- 陸上に遡上した水は南西方向に流れていた。
- 流速は大きかったが、泳いで逃げることができた(南西に流されながら北東に泳いだ)
- 海岸から約250m陸側の家でも浸水深は3.2m(地面標高は計測値なし)

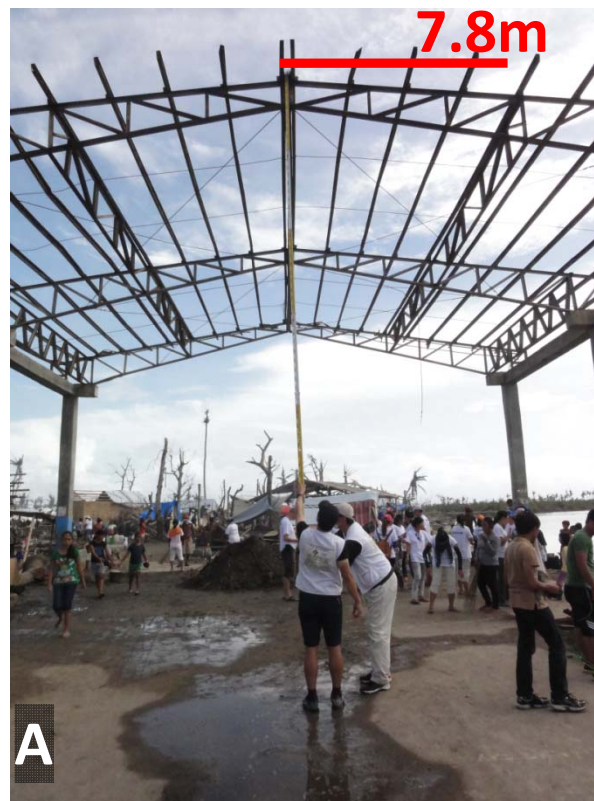
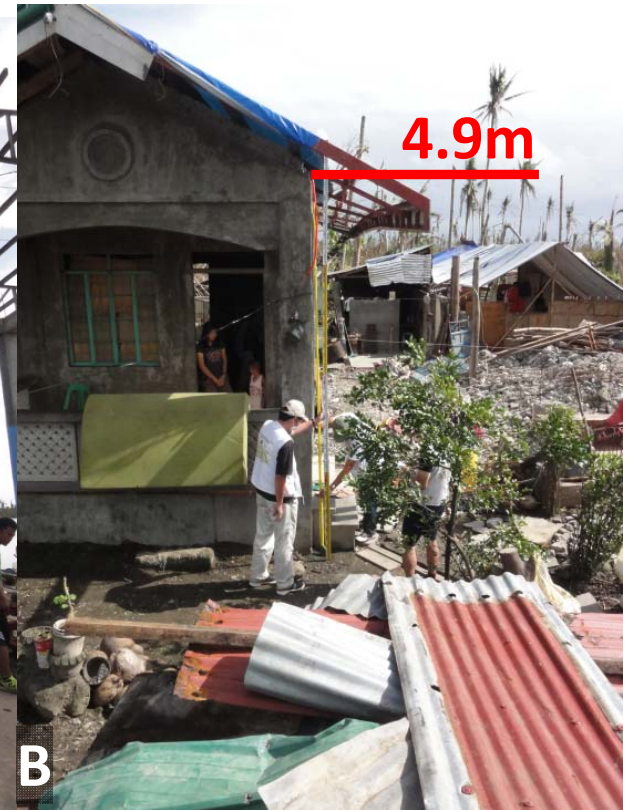
# Cogon (Palo)

- A: 河岸横のバスケットボールコート. 第一波が頭の高さ(2.6m)に到達し, 泳いで逃げた. 逃げた後に見た波(第三波)はバスケットコートの屋根の上まで到達していた. 三波来襲時の時間は1分以内.
- 水は川からではなく, 海の方から来た.
- B: Highway近くの家. 海岸から1.1km. 朝6時頃ベッドが浮き上がり浸水を認識
- 屋根の上に避難.
- ピークに達した後, 水位はすぐに下がり始めた.

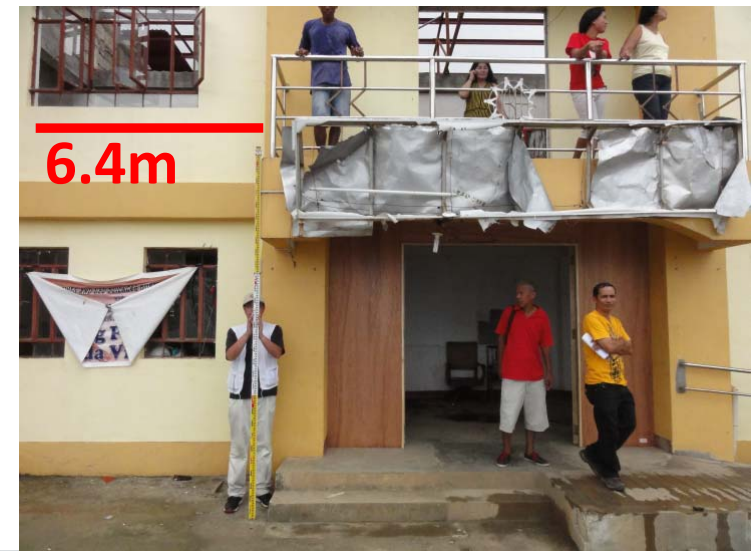
# Chandahug (MGB)

- Mines & Geoscience Bureauのオフィスから高潮・高波を目撃
- 高波は海岸線のココナツの最上部まで到達.
- 2階の床上10cm(6.4m)まで浸水.
- 海岸からの距離は約70m.
- 海岸の地盤高さは約2.2m. 護岸が被災.

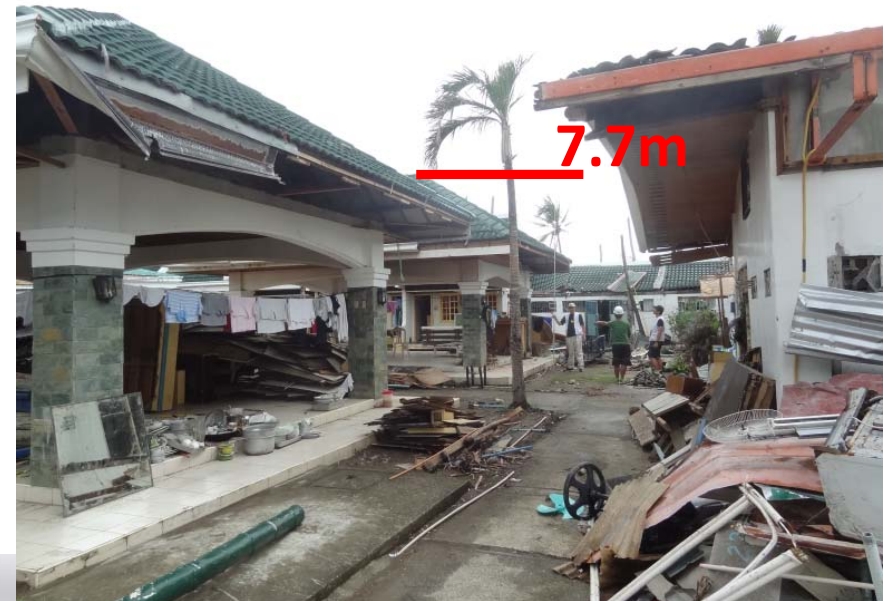
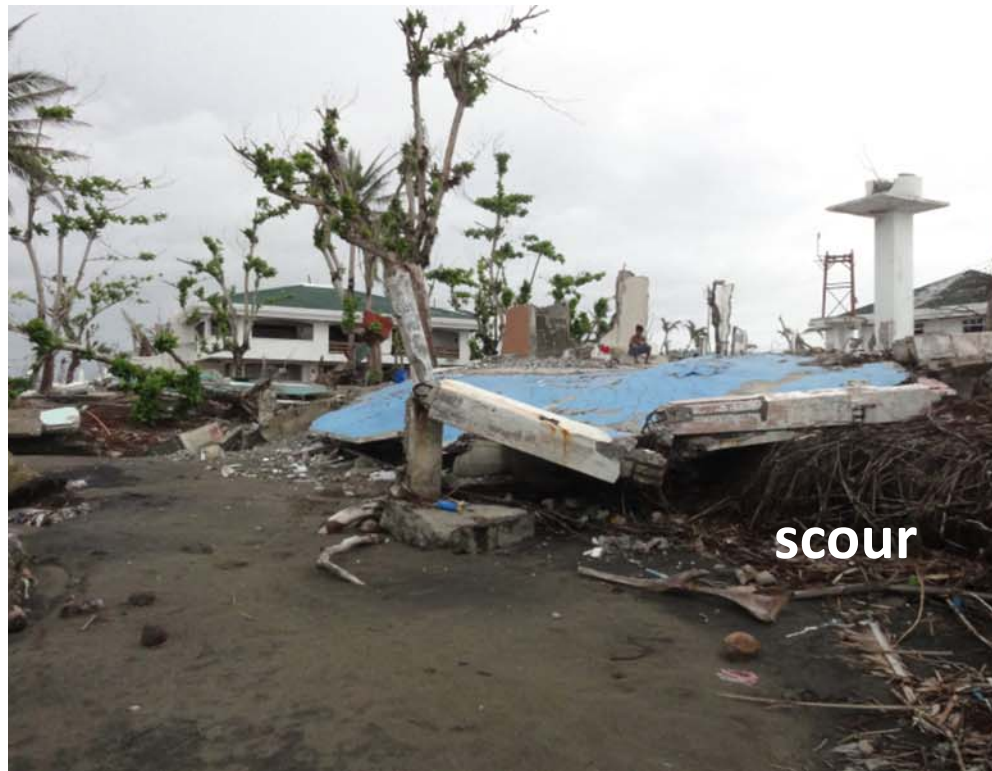
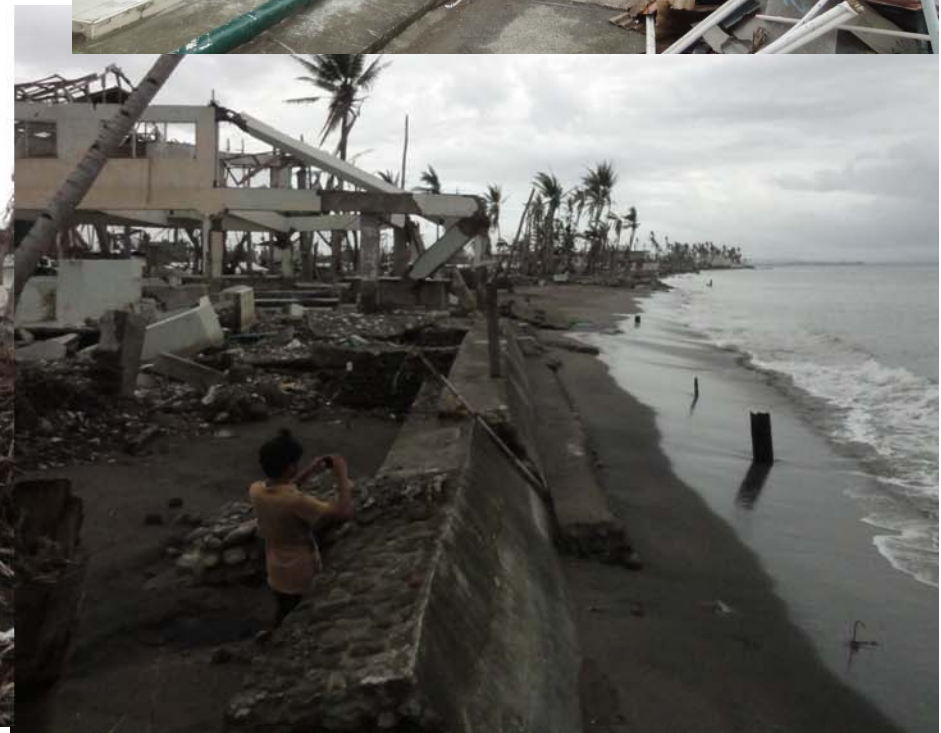
# Barangay #87

- 2階まで逃げても波が来襲して屋根まで飲み込まれた(7.7m).
- 波がないときの浸水位は4.6m
- 海岸沿いの護岸, 家屋(コンクリート)が崩壊
- 基礎周辺の洗掘も激しい.

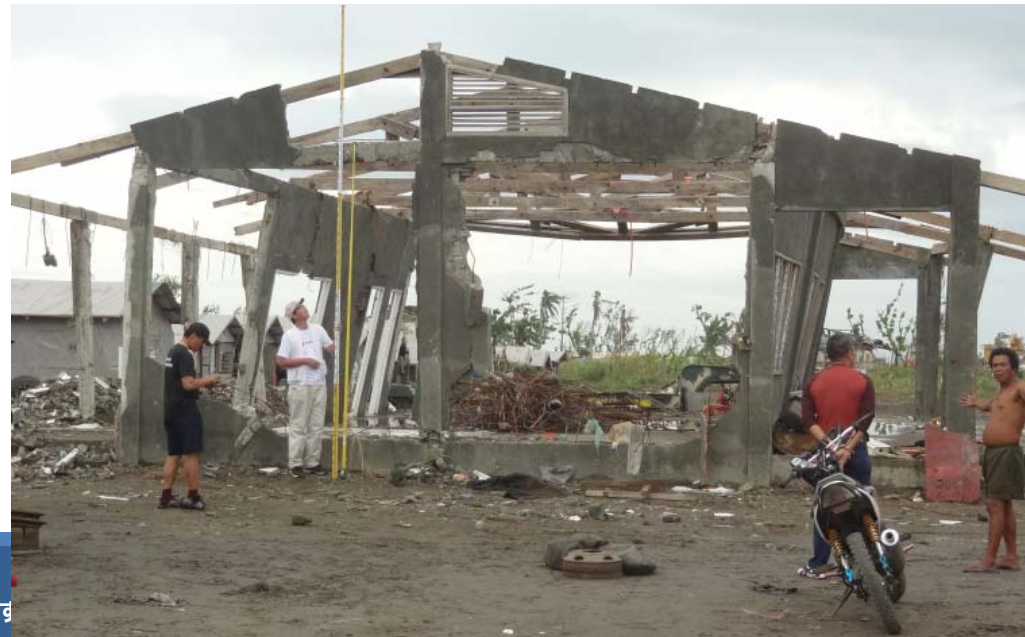
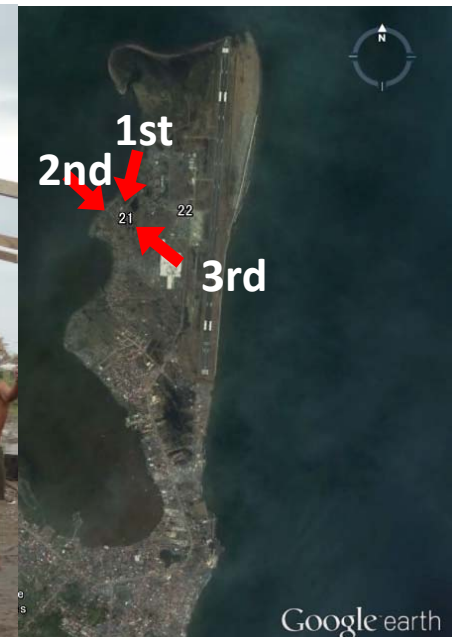
# Airport

- 高潮来襲時に空港のオフィスにいた。
- 午前4時頃風が強くなり始め、6時頃ココナツが落ち始めた。7時頃風速がピークになり7:30頃から水位が上がり始めた。水位は9:30頃ピークに到達。
- 7:30から8:00にかけて6波来襲し、足の高さ、膝、腰、胸、頭の高さ、そして6波目にピークに到達し、屋根の上に避難した。第一波はNNEから、第二、第三波はSEおよびNWから同時に来襲した
- 9:30頃、水位は高いまま安定し1時間ほど続いた。強風は10:30頃に止み、水位も下降し始めた。漂流物は少なかった。水位が高い状態でも4~5の大きな波が来襲した。11:30にほぼ排水した。
