# 土木学会震災特別委員会 震災調査速報会

国土技術政策総合研究所  
海岸研究室長 諏訪義雄

# 報告内容

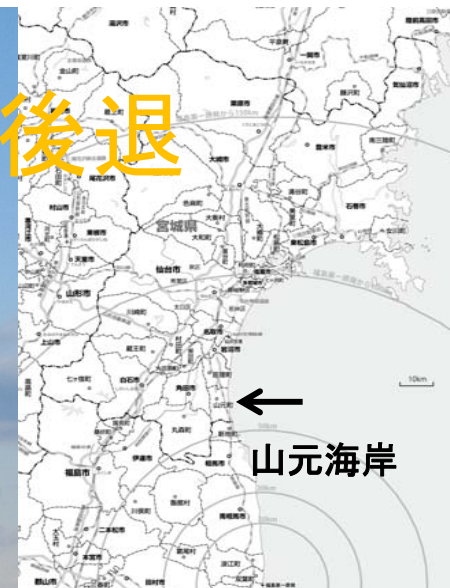
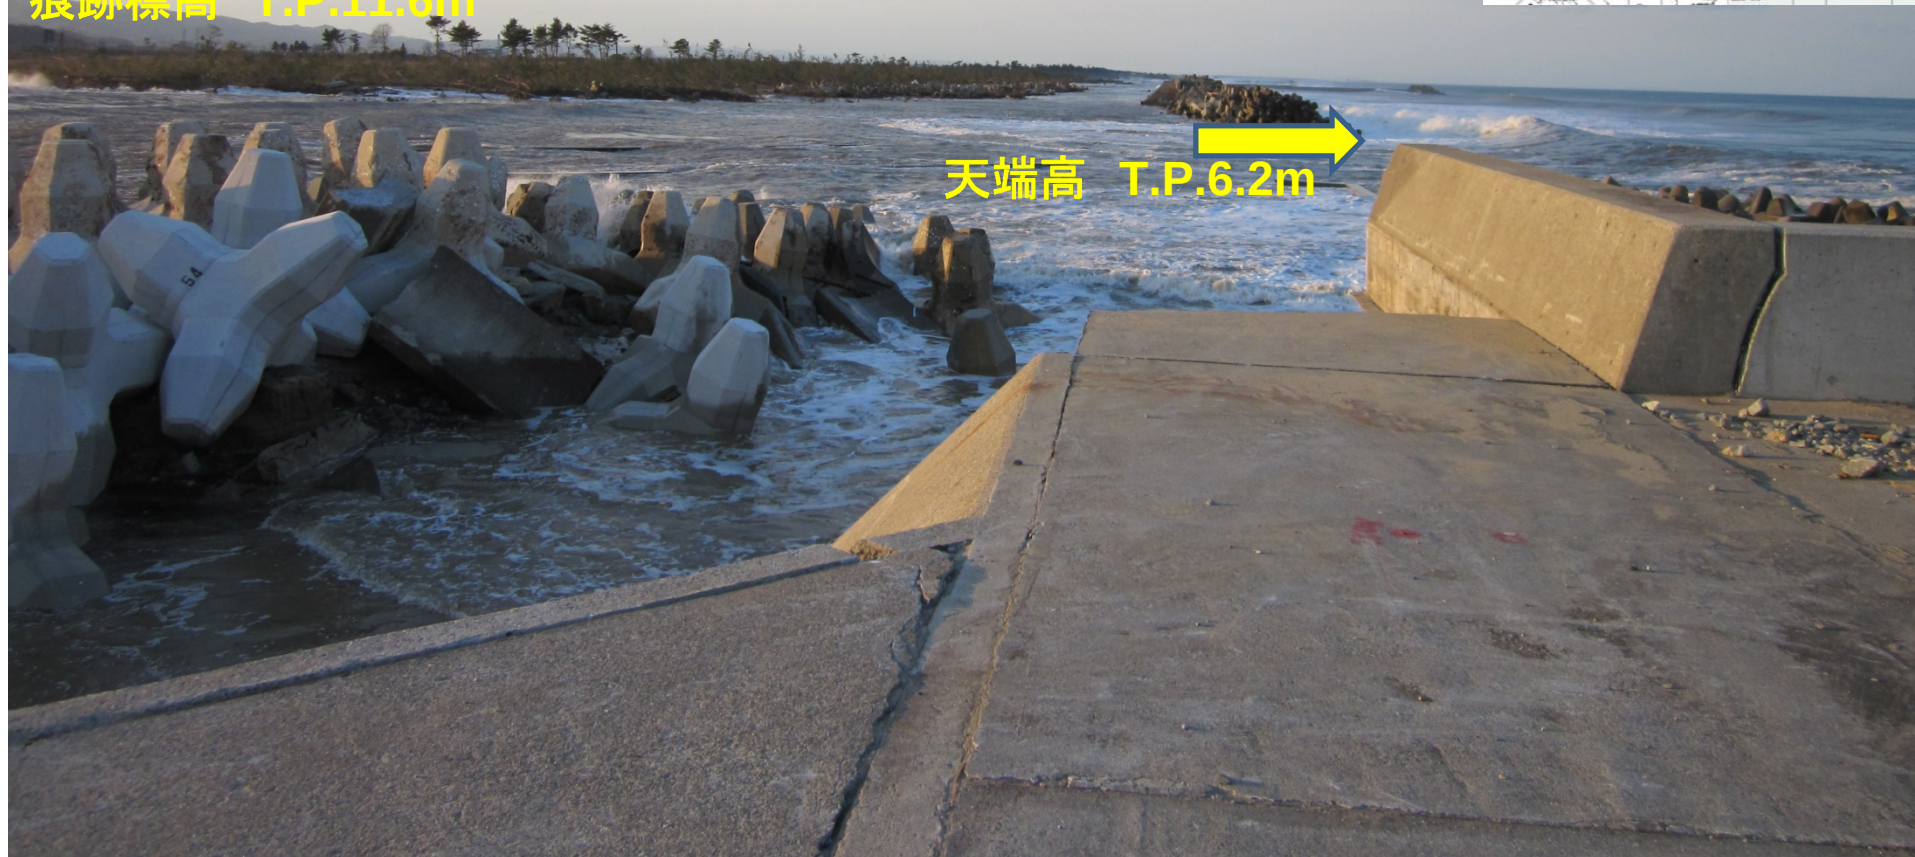
# 堤防が全壊し海岸線が大きく後退 (山元海岸)

痕跡標高 T.P.11.6m

天端高 T.P.6.2m

1. 平野部では痕跡標高・痕跡水深が遡上するにしがって減衰。
2. 仙台湾南部の堤防付近の痕跡標高は堤防天端より数m上。津波来襲時に越流。大きいところでは越流水深4m以上。
3. 堤防の被災状況
  - 破堤・全壊が目立つ区間: 山元海岸
  - 法尻洗掘・裏法侵食が目立つ区間: 吉田浜等
  - 法尻洗掘のみが見られる区間: 蒲崎海岸南部
  - 法尻洗掘・裏法侵食が目立つ区間でも歯抜け状の破堤・全壊箇所がある。

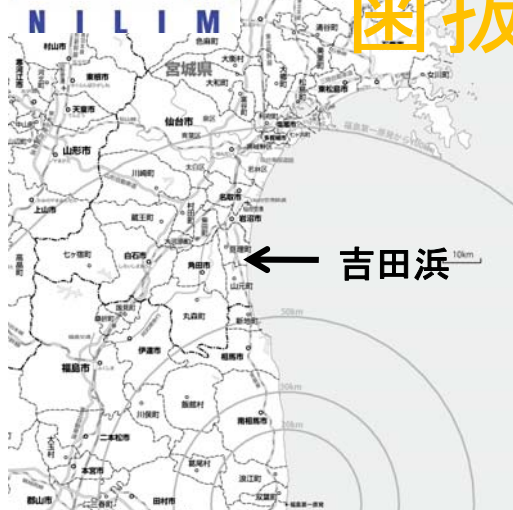
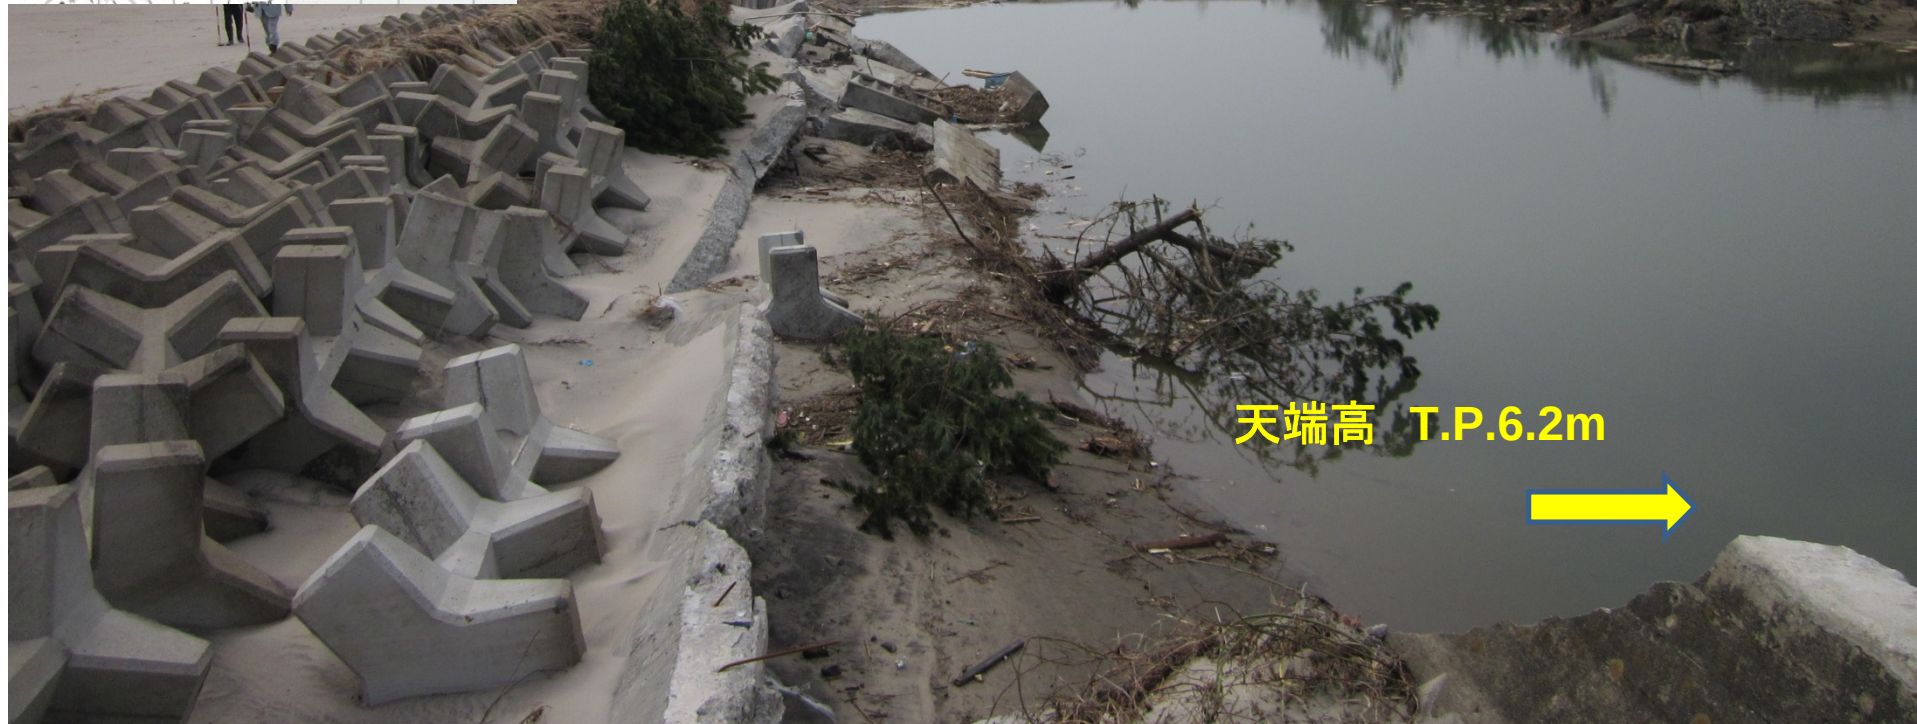
# 裏法尻洗掘・裏法侵食を伴う堤防半壊 歯抜け状に発生している全壊箇所 (吉田浜)

痕跡標高 T.P.8.6m

天端高 T.P.6.2m

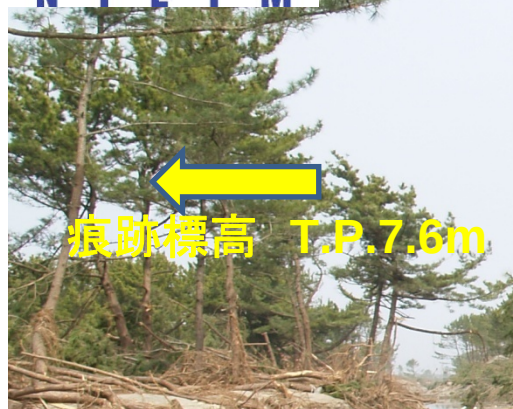
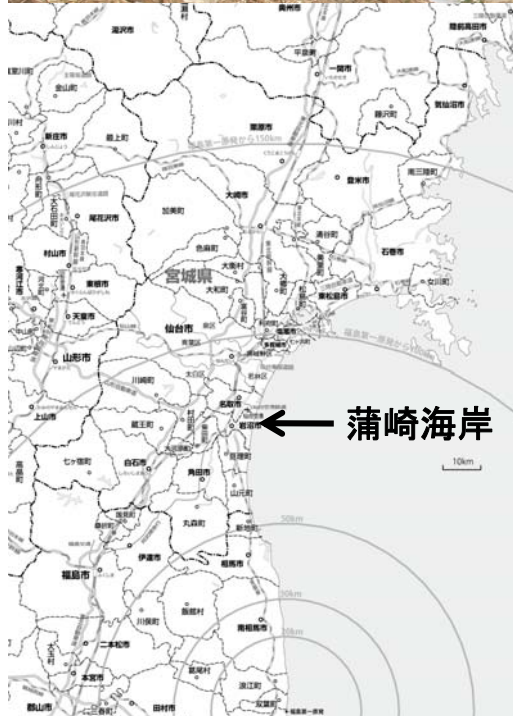
# 法尻洗掘が見られたが堤防は無事 (蒲崎海岸南部)

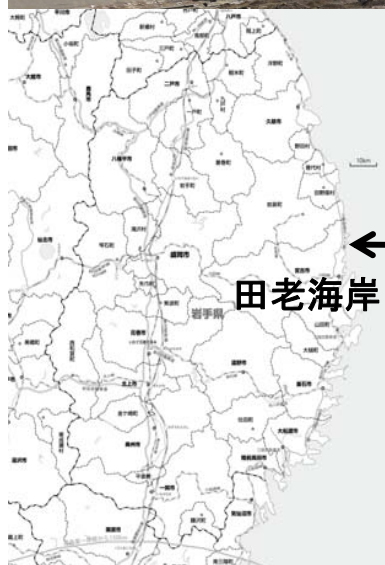
# 堤防が二重の区間と一本の区間の被災 (三陸 田老海岸)

裏法被災

天端高T.P10m

西側

東側

痕跡標高  
T.P.14.1m

破堤

1. 陸前高田海岸: 津波が堤防高を大きく上回り、堤防は破堤・全壊、海岸線後退
2. 田老海岸: 津波は堤防高を超えた。堤防が二重になっている西側は堤防の被災軽い一方、堤防が一本の東側は破堤・全壊
3. 金浜海岸: 津波は堤防高を超えた。裏法被災し一部で破堤・全壊
4. 普代水門: 津波は水門天端高を超えたが背後地の浸水範囲小さい
5. 平内海岸: 津波は堤防天端高を下回り、堤防・背後地ともに被害なし

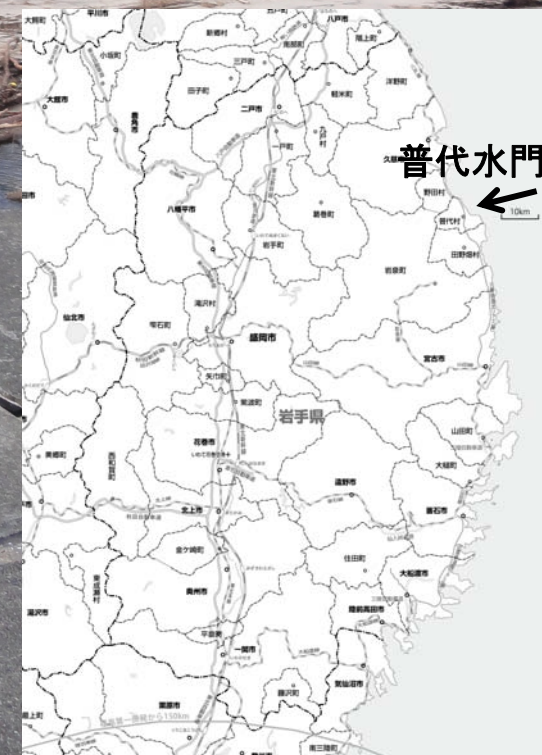
津波は天端高を超えたが背後地の浸水は小さい  
(三陸 普代水門)

← 痕跡標高 T.P.22.2m

← 天端高 T.P.15.5m

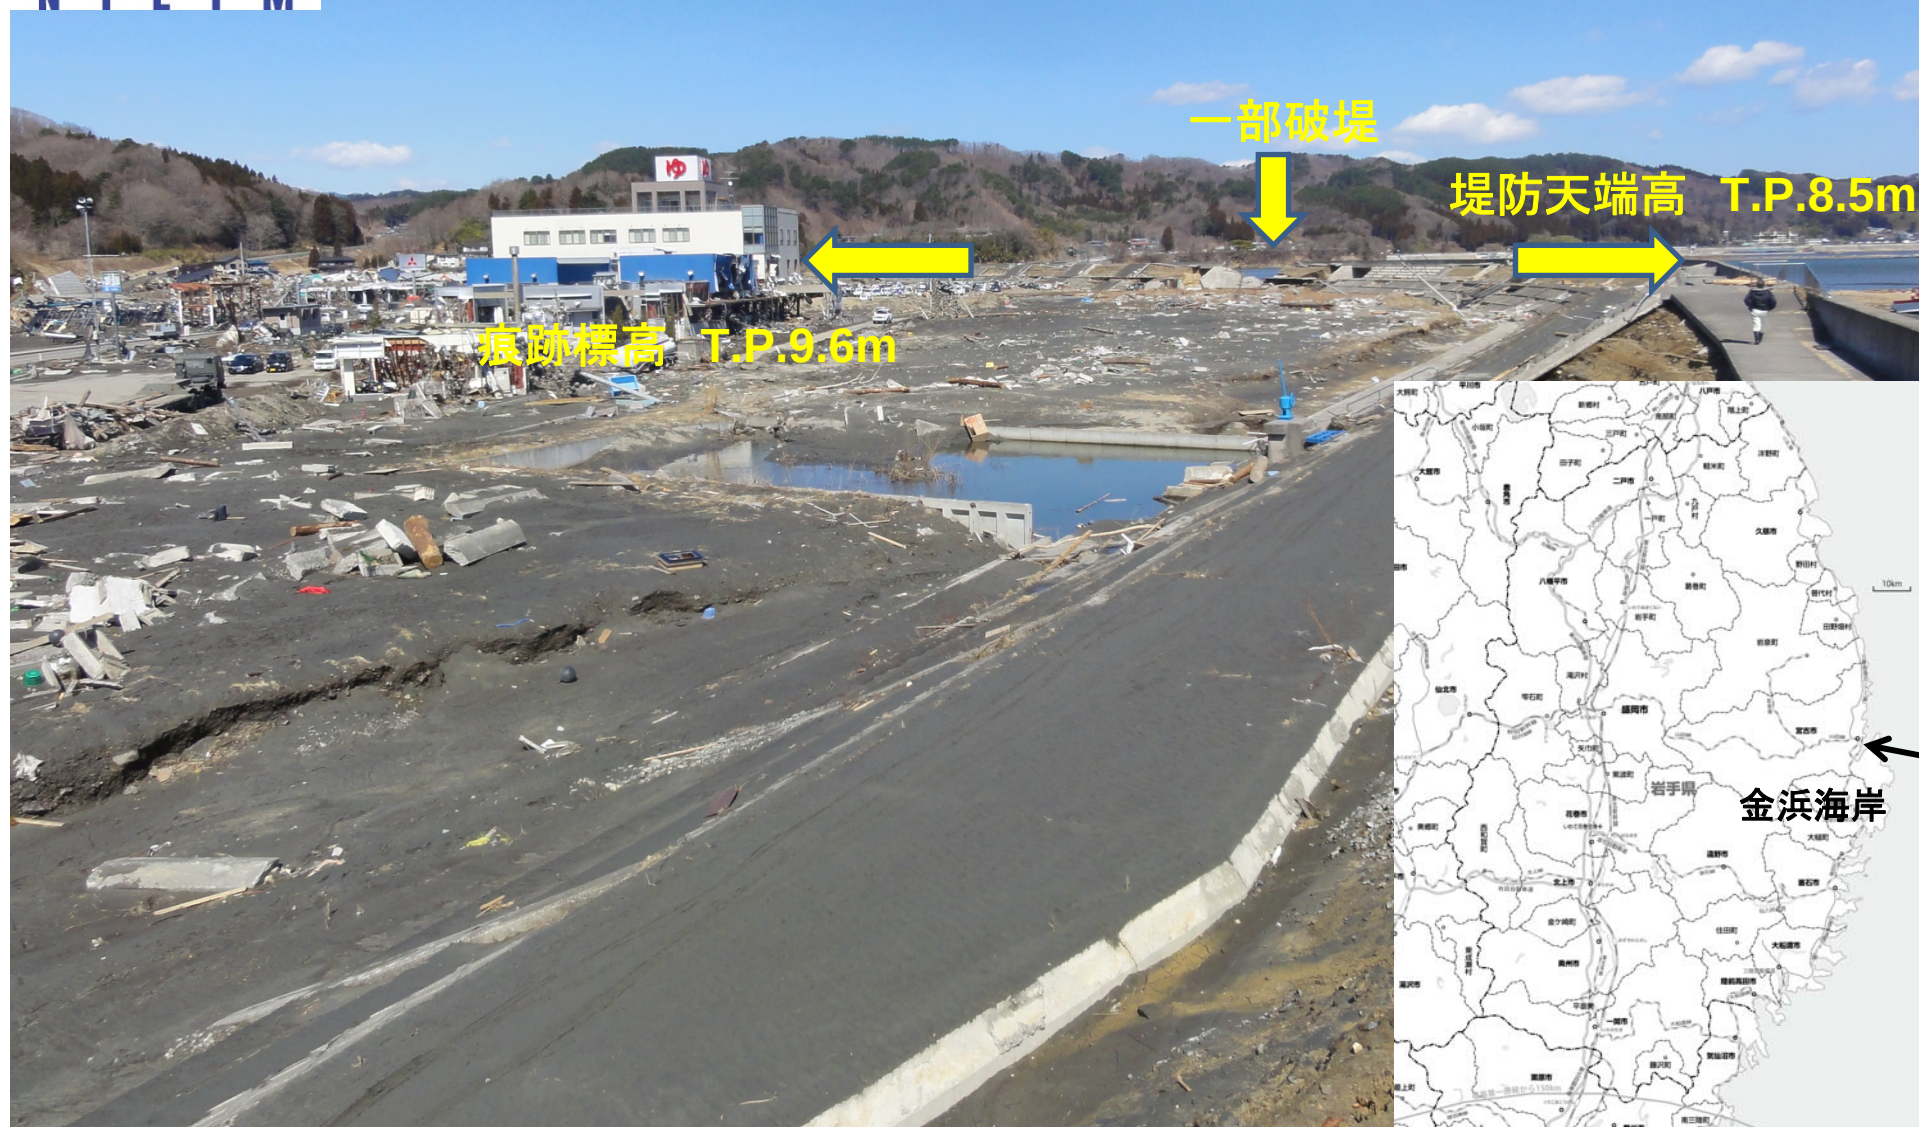
# 裏法侵食、一部破堤 (三陸 金浜海岸)

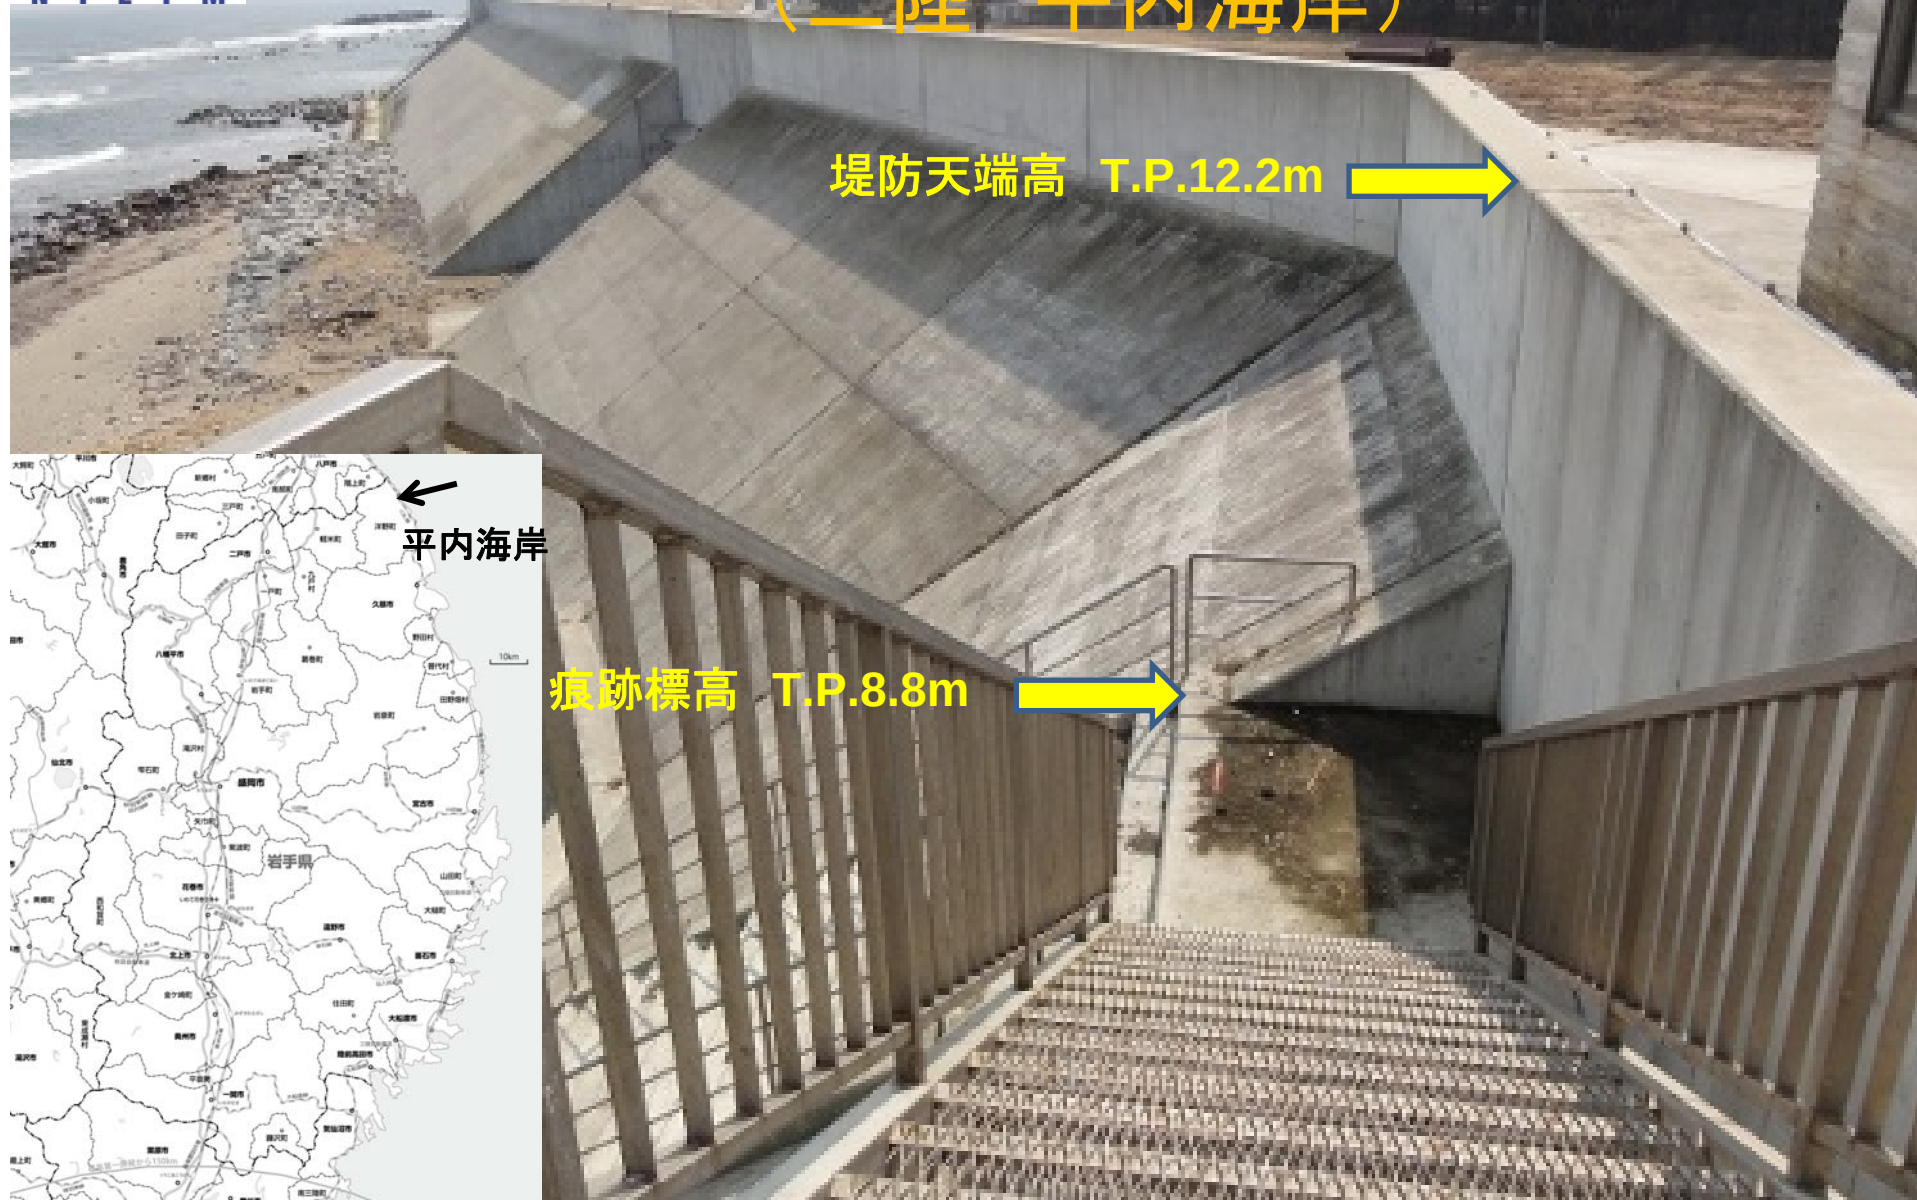
# 津波高が堤防天端高を下回り背後地を防護 (三陸 平内海岸)
