## 第4章 山国川水系の災害

### 4.1 はじめに

### 4.2 山国川流域の豪雨災害の概要

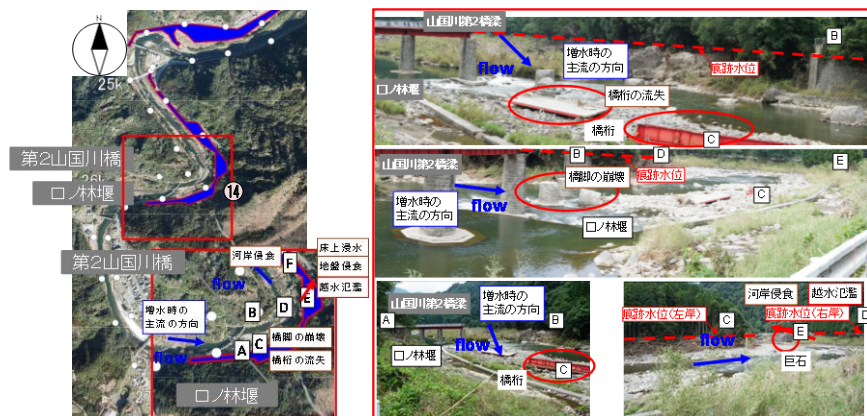
図 4.14 山国川第 2 橋梁周辺の被災状況の概要

山国川第 2 橋梁周辺では浸水被害、橋脚の崩壊や橋桁の流出、護岸や河岸の侵食などの被害が生じた。図 4.14 は、被災状況の概要を示したものであり、橋脚の崩壊と橋桁の流出プロセスは次のようであったと考えられる。

①増水に伴い、図中の青矢印のように、洪水の主流方向は堤防線形に沿った方向となった。②主流方向が変化し左岸側(B 点側)に流れが集中することで、A～B 点にかかる山国川第 2 橋梁に作用する流体力が増大した。これに加え、流木による衝突力の影響もあった。③そのため、橋脚の崩壊、

橋桁の流出が生じ、流出した橋桁はC点まで流下した。④橋脚の崩壊は口ノ林堰下流に集中していることから、この堰が何らかの影響を与えた可能性もある。

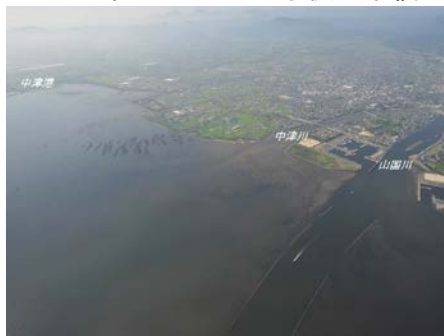
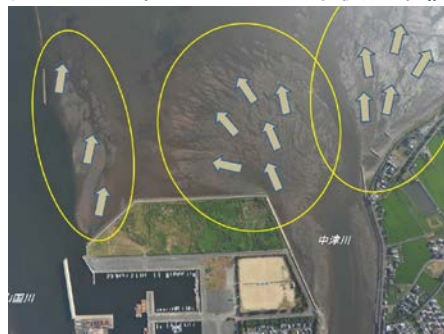
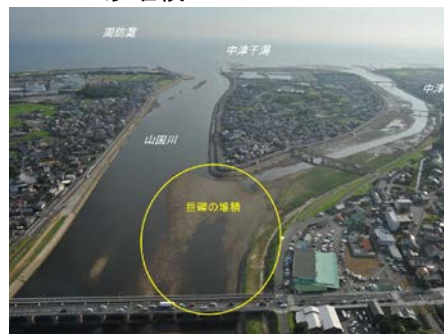
干潟の微地形への出水の影響を調べた．パラグライダーに搭乗したカメラマンによる撮影とラジコンヘリコプタ（Multi Rotor UAV）を用い，2012 年 8 月 10 日の最干時を中心に撮影し，低高度，高解像度の写真資料を得た（図 4.16, 17, 18）．

判読の結果、干潟への堆積パターンに差異がみられた。(a)では，山国川河口からフラッシュした河川流は，導流堤だけでなく航路により制約を受け，海域に出てすぐには拡散せず航路内を走って干潟面に吹き上がったとみられる．そのため，河川流が輸送した土砂は河口直近ではなく，より沖に堆積したと考えられる．(c)は，中津川右岸の小規模な導流堤によりもたらされたものである．中津川は山国川と異なっ
