第7章 遠賀川水系の災害

7.1 はじめに

7.3 彦山川での護岸の被災プロセスの検討

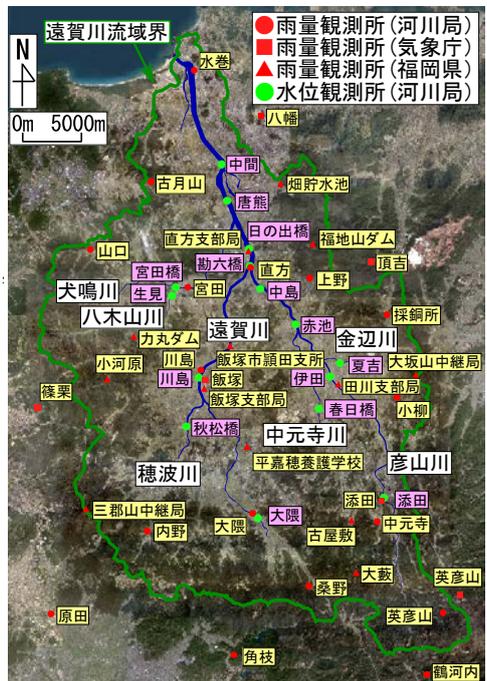
図 7.1 遠賀川流域の概要

遠賀川流域は、三方を福智山地、英彦山地、三郡山地で囲まれている。流域面積は1,026(km²)であり、土地利用は、森林が約52%、水田や果樹園等の農地が約19%、宅地等市街地が約18%、荒地が約6%を占めている。遠賀川は幹川流路延長61(km)の一級河川で、その支川には穂波川、中元寺川、彦山川、金辺川、八木山川、犬鳴川、笹尾川、黒川、西川などがある。遠賀川の基準地点は日の出橋であり、そこでの計画高水位はT.P. 10.46(m)、計画高水流量は4,800(m³/s)、整備計画目標流量は3,800(m³/s)である。図7.1に遠賀川流域の航空写真と雨量・水位観測所を示す。

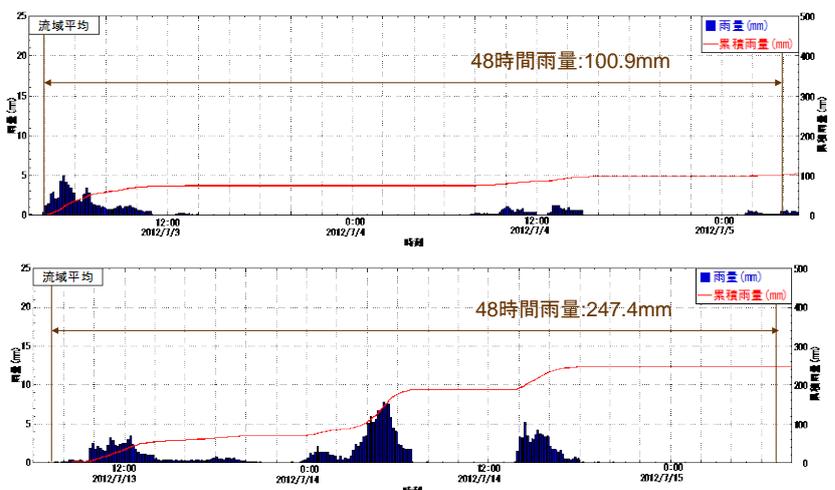
図 7.2 流域平均降雨ハイトグラフ
(上: 7月3日, 下: 7月13~14日)

図7.2は、7月3日および7月13~14日豪雨時について、流域平均10分間雨量の降雨ハイトグラフを示したものである。なお、遠賀川流域の計画降雨継続時間は2日間(48時間)である。これより、いずれの豪雨も、(1) 2~3時間程度の短時間集中豪雨であり、(2) 7月3日では一山波形、(3) 7月13~14日

では三山波形であることが確認できる。なお，7月3日豪雨と13~14日の48時間雨量の確率規模は，それぞれ1/1と1/17であった。

仮想的な降雨の降雨波形と空間分布については、2003年、2009年、2012年の実績降雨に基づき設定した。流域平均および各観測所の仮想的な降雨ハイドログラフの作成方法は次の通りである。まず、①図7.2に示す流域平均の降雨ハイドログラフを作成する。次に、②各観測所と時間に対して、図7.4のような時間雨量と流域平均雨量との差の分布図を作成する。③①の流域平均降雨ハイドログラフの6時間雨量が194mmとなるように、降雨倍率方式で一律に引き伸ばすことで、図7.10に示す流域平均降雨ハイドログラフを作成する。④③で作成した流域平均降雨ハイドログラフに、②で作成した差分を加えることで、各観測所の降雨ハイドログラフを作成する。各観測所で④の方法を採用したのは、降雨倍率方式による非現実的な降雨量を避けることができ、降雨制限方式に比べより空間分布の違いが明確になると考えたためである。なお、全ての降雨に対して時間雨量の最大値は125mmであった。

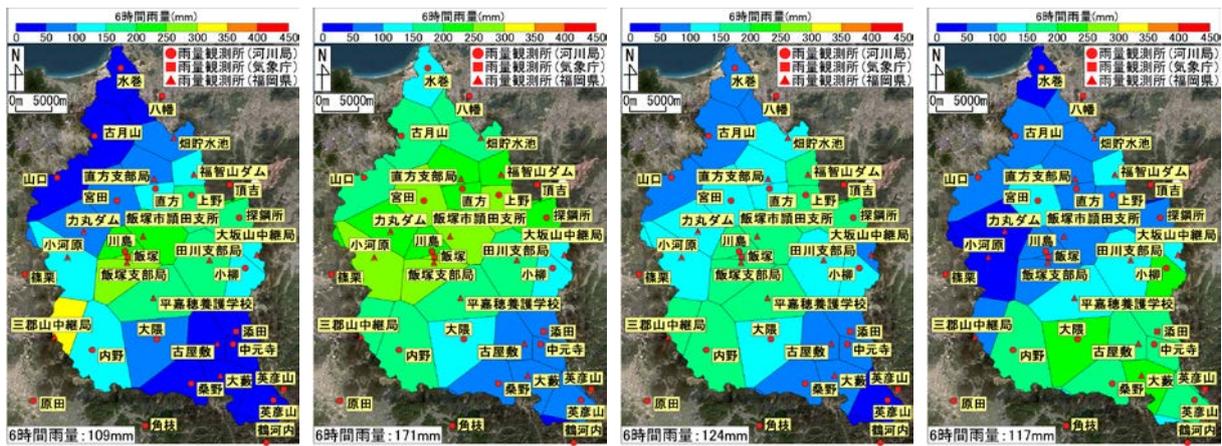
図 7.3 代表的な出水の6時間雨量の分布図（左から，2003年，2009年，2010年，2012年）

図 7.3 は，近年の代表的な出水である 2003 年，2009 年，2010 年の 7 月および 2012 年 7 月 13~14 日豪雨の 6 時間雨量分布を示したものである。図中には各降雨の流域平均 6 時間雨量も併せて示している。また，図 7.4 は，図 7.3 の 6 時間雨量と流域平均雨量との差を分布図にしたものである。分割領域中の赤色は流域平均よりも降雨量が多いこと，青色は小さいことを表している。これらより，(1) 2003 年，2009 年，2010 年は中流域に集中した降雨であること，2003 年と 2009 年では 2003 年の方が上流域まで降雨が集中していること，また，2003 年と 2010 年の分布が類似していること，(2) 一方，2012 年では中流域降雨とは異なり，上流域に集中した降雨であること，などが確認できる。

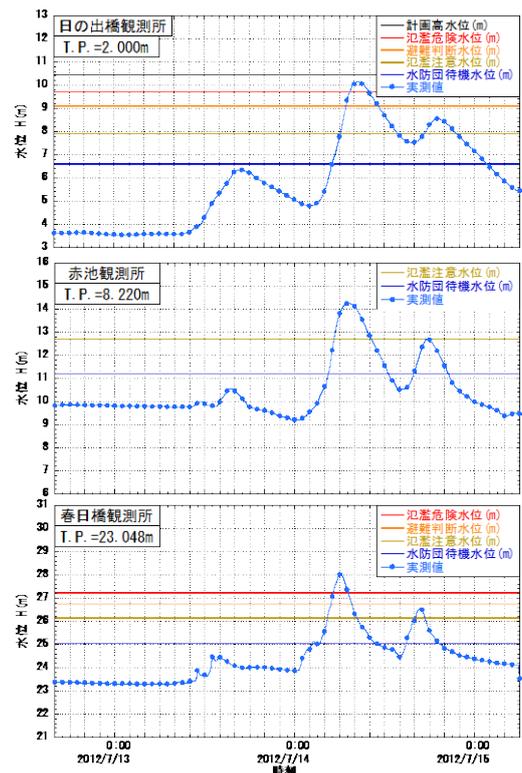
図 7.5 水位ハイドログラフの一例

図 7.5 は，7 月 13 日～14 日豪雨時の遠賀川の計画基準点の日の出橋，彦山川の赤池，中元寺川の春日橋水位観測所の水

位ハイドログラフを示したものである。これより，(1) いずれも三山波形であること，(2) いずれも二山目のピークが最大であること，(3) 氾濫注意水位を超えてから，2 時間程度で氾濫危険水位よりも水位が上昇したこと，(4) その水位上昇速度は，日の出橋と春日橋では 2.0(m/h)，赤池では 1.2(m/h)であったこと，などが確認できる。このように，本出水は，水位上昇が急激であった点に特徴がある。

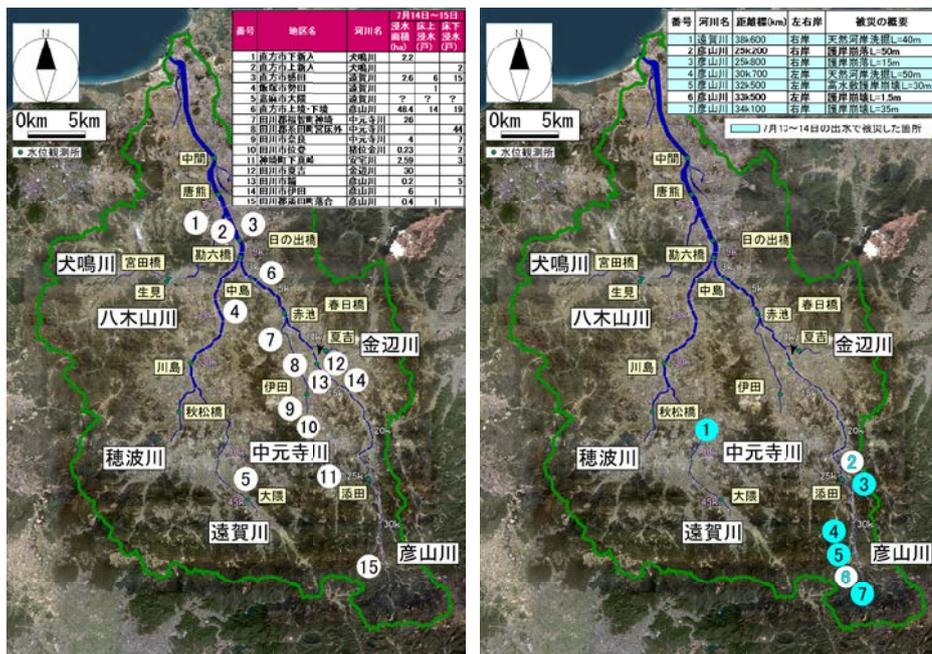
図 7.6 浸水と河川管理施設の被災箇所の概要
(左：浸水箇所，右：河川管理施設の被災箇所)

図 7.6 は，7 月 3 日出水の河川管理施設の被災箇所と 7 月 13~14 日出水の浸水および被災箇所の概要を示したものである。7 月 23 日時点の調査では，7 月 13~14 日の出水で浸水面積 123(ha)，浸水家屋数 637 戸(床上浸水：147 戸，床下浸水：490 戸)の浸水被害が，また，彦山川を中心に護岸崩落などの被害が，調査中のものも含めて 7 月 3 日で 2 箇所，7 月 13~14 日の出水で 5 箇所確認された。

以下では、現地調査結果と前述の数値解析結果とに基づき、図7.6中の被災箇所②と⑦の護岸の被災プロセスについて検討する。

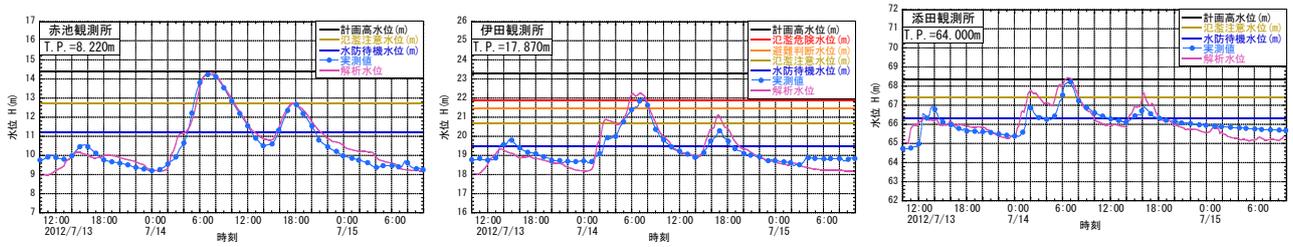
図7.7 水位ハイドログラフの解析結果と実測値との比較

図 7.7 は，彦山川の赤池，伊田，添田水位観測の実測水位と解析結果との比較を行ったものである。これより，本解析では堰を考慮していないために水位が比較的小さな時間帯で若干の誤差が生じているものの，本解析結果はピーク値やその波形を十分な精度で再現していることが確認できる。

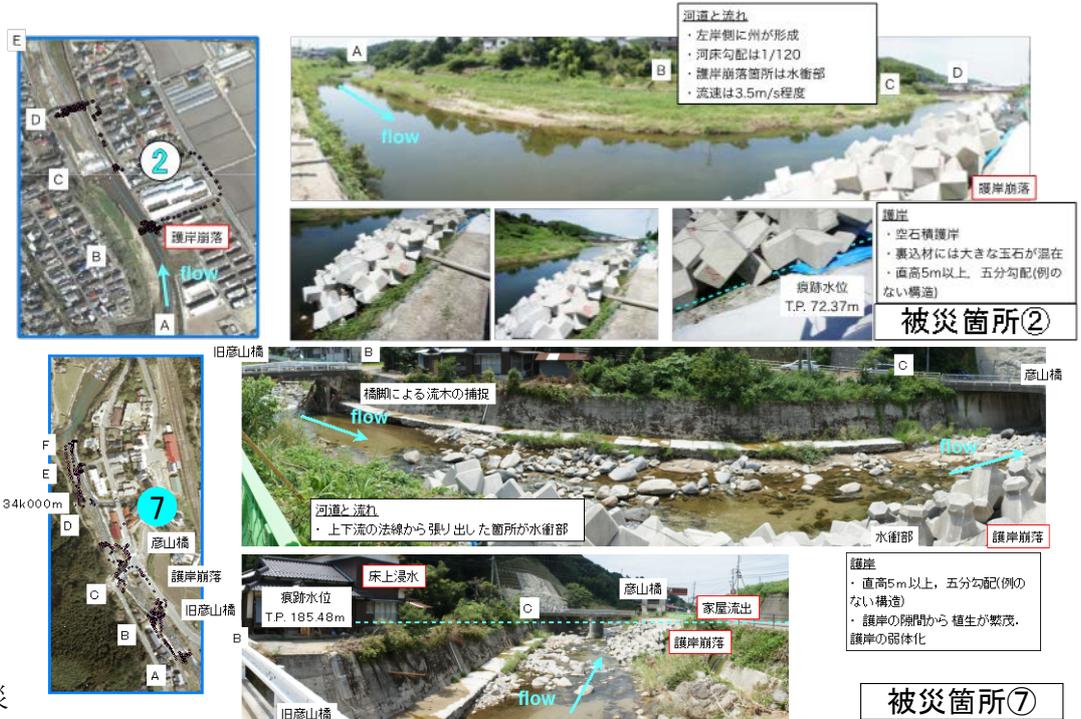
図7.8 被災箇所②と⑦の被災状況

図7.8は、被災箇所②と⑦の被災状況を示した

ものである。被災箇所②では、7月3日の出水により護岸崩落が生じた。現地調査から、(1)この箇所の護岸は空石積護岸であり、裏込材には大きな玉石が混在していたこと、その直高は5m以上であり、法勾配は5分勾配であったこと、昭和40年以前に設置されたもので老朽化していたこと、(2)この区間の河床勾配は1/120程度であり、左岸側に州が形成されていたこと、護岸崩落箇所は水衝部に当たっていたこと、この区間の河床は低下傾向にあったこと、などが確認された。被災箇所⑦では7月13~14日の出水により、護岸崩落と家屋の流出が生じた。現地調査から、(1)この箇所の護岸は直高5m以上であり、法勾配は5分勾配であったこと、隙間から植生が繁茂しており、護岸が老朽化していたこと、(2)この区間の河床勾配は1/70程度であり、上下流の線形から張り出しているため水衝部となること、この区間の河床は低下傾向にあること、などが確認された。

現地調査と解析結果を踏まえると，被災箇所②と⑦での被災プロセスは次のようであったと考えられる。被災箇所②では，(1) 護岸崩落個所の河床は低下する傾向にあった。(2) 護岸崩落個所は水衝部であった。(3)この区間では大きな流速と摩擦速度が長時間発生した。(4) そのため，護岸と周辺の河床は大きな外力を長時間受けた。(5)これに加え，護岸が直交 5m 以上の 5 分勾配で，かつ老朽化していたため，その形状を維持できず崩落した。被災箇所⑦では，被災箇所②と同様に，(1) 護岸崩落個所は河床が低下する傾向にあった。(2)護岸崩落個所は水衝部であった。(3)この区間では大きな流速と摩擦速度が長時間発生した。(4)そのため，護岸および河床が大きな外力を長時間受けた。(5)これに加え，護岸が直高 5m 以上の 5 分勾配で，かつ老朽化していたため，その形状を維持できず崩落した。(6)さらに，護岸上にあった家屋が流出した。

上記のように，被災箇所は，(A)護岸が老朽化していたこと，(B)水衝部であったこと，(C)最大流速と摩擦速度が大きく，かつその状態が長時間であったことが共通していた。図 7.9 に着目すると，他の被災区間③～⑥についても，(B)と(C)については同様な傾向を示している。その一方で，被災が生じていない区間も存在する。今後は，被災が生じた区間とそうでない区間で差異が生じた要因を検討し，護岸の質や最大流速と摩擦速度およびその時間積分値なども含め，護岸等の被災危険性を評価する指標について検討したいと考えている。

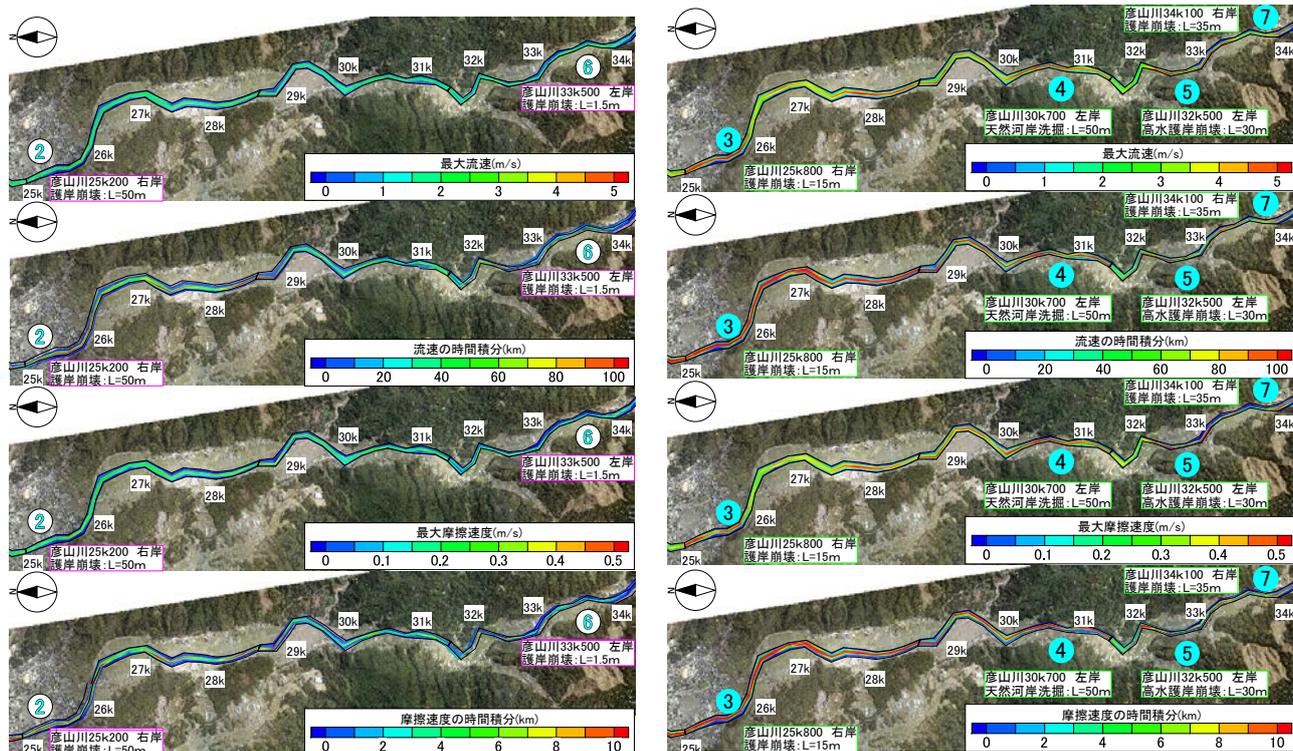
図 7.9 最大流速，流速の時間積分値，最大摩擦速度，摩擦速度の時間積分値のカウンター図の解析結果（左：7月3日，右：7月13～14日）

図7.9は、数値解析結果の最大流速、流速の時間積分値、最大摩擦速度、摩擦速度の時間積分値のコンター図を示したものである。通常、護岸の力学設計等(国土技術研究センター(1999))では代表流速として最大流速が用いられるが、ここでは流速や摩擦速度などの最大値だけでなく、それらの作用時間を考慮した流速の時間積分値と摩擦速度の時間積分値(安田ら(2012))も併せて示している。これらの解析結果に着目すると、(1)7月3日と13~14日のいずれも崩落箇所周辺の流速は大きく水衝部であること、(2)この区間の最大流速と摩擦速度は、それぞれ7月3日では3.5m/s程度と0.35m/s程度、7月13~14日では5.0m/s程度と0.50m/s程度であること、(3)流速や摩擦速度の時間積分値は大きく、流速や摩擦速度が大きい状況が長時間続いたこと、などが確認できる。このように、護岸崩落等の被災箇所では、最大流速と摩擦速度が大きく、かつ大きな流速と摩擦速度が長時間作用していたと推察される。

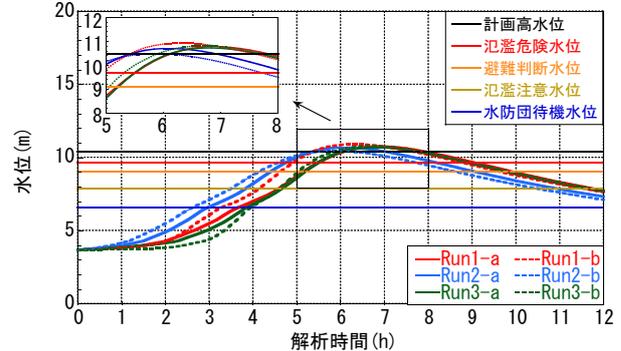
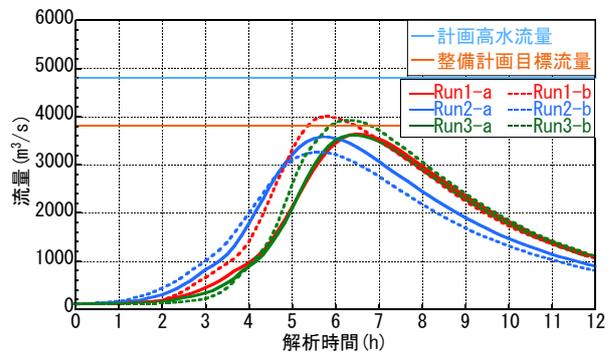
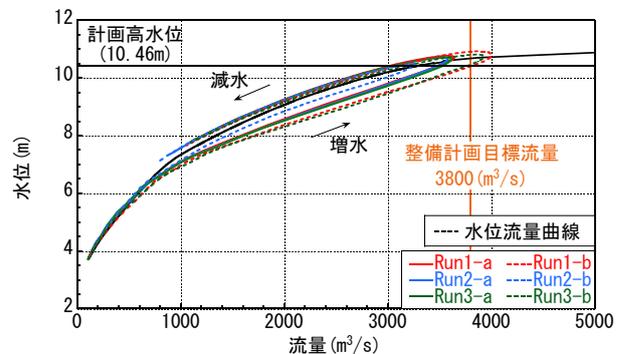
図 7.11 計画基準点の日の出橋での水位・流量ハイドログラフと水位と流量との関係

図7.11は、遠賀川の計画基準地点である日の出橋の水位・流量ハイドログラフと水位と流量との関係

係について解析結果を示したものである。なお、図中には計画高水位、計画高水流量、整備計画目標流量、解析結果より作成した水位流量曲線も併せて示している。水位ハイドログラフから、(1) いずれの Run においても計画高水位まで水位が上昇すること、(2) Run1-a, Run2-a, Run3-a では時間のずれはあるものの、ピーク値、水位上昇速度のいずれも同程度であること、(3) Run1-b, Run2-b, Run3-b では、ピーク水位が Run1-b, Run3-b, Run2-b の順で大きいこと、(4) 雨量が流域で一様な Run1-a~3-a と空間分布を持つ Run1-b~3-b を比較すると、Run1 と 3

では空間分布がある Run1-b と 3-b の方が、増水時の水位上昇速度が速くなること、Run2 ではあまり変化しないこと、などが確認できる。流量ハイドログラフから、(1) ピーク流量は Run1-b, Run3-b で整備計画目標流量の $3,800\text{m}^3/\text{s}$ を超えること、その他のケースは小さいこと、(2) Run1-a, Run2-a, Run3-a では、水位ハイドログラフと同様、時間のずれはあるものの、ピーク値、水位上昇速度ともに同程度であること、(3) Run1-b, Run2-b, Run3-b ではピーク流量は、水位と同様に Run1-b, Run3-b, Run2-b の順で大きいこと、また、Run1-b, Run3-b は同程度であるが、Run2-b は小さくなること、(4) 雨量が流域で一様な Run1-a~3-a と空間分布を持つ Run1-b~3-b を比較すると、空間分布がある Run1-b と Run3-b では増水時の流量の増加率は大きく、Run2-b では小さくなること、などが確認できる。水位と流量との関係から、(1) Run1-a, Run2-a, Run3-a では、水位と流量との関係に大きな変化はなく、同じ形でループを描くこと、(2) Run1-b, Run2-b, Run3-b では、いずれもループを描くが、Run1-b, Run3-b と Run2-b ではその形は異なること、(3) 減水時のループは、いずれも Run についても同様な形になること、(4) 水位流量曲線から整備計画目標流量 $3,800(\text{m}^3/\text{s})$ から求まる水位は 10.72m であり、計画高水位程度となること、などが確認できる。2012年7月の九州北部豪雨災害では48時間降雨量が 250mm 、6時間雨量が 117mm 、3時間雨量 96mm であったが、日の出橋では既往最大水位 10.17m を記録していることを踏まえると、上記の検討結果は妥当であると考えられる。

以上をまとめると、遠賀川の計画基準地点である日の出橋水位観測所での短時間集中豪雨に対するレスポンスは次の通りである。①水位は、降雨の波形・空間分布に関係なく計画高水位を超える。②一方、流量は、空間分布によっては整備計画目標流量を超える。③水位・流量のいずれも Run1-b のように Run2-b の中流域よりも上流側に集中する空間分布や、Run3-b のように上流域に降雨が集中する空間分布の場合に大きくなる傾向にある。

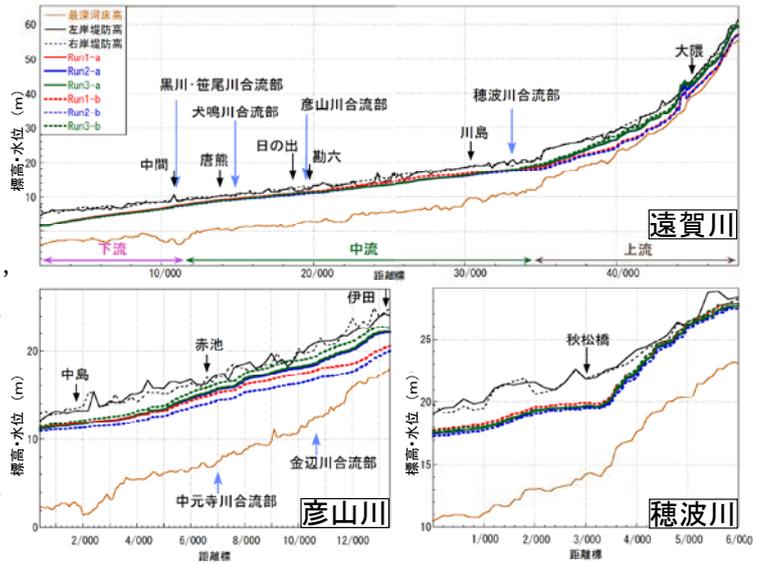
図 7.12 ピーク水位の縦断変化

図 7.12 は、遠賀川とその支川の穂波川、彦山川のピーク水位の縦断変化を示したものである。これより、(1) Run1~3-a の比較から降雨波形による違いはないこと、(2) Run1~3-b の比較から、空間分布による違いは、遠賀川の上~中流と彦山川の全区間で生じること、(3) Run3-b のような空間分布の場合、彦山川および遠賀川上流で水位が上昇し危険な状況になること、(4) Run1-b のような降雨の場合、遠賀川中流で水位が上昇し危険な状況になること、などが確認できる。図 7.13 は、水位が堤防を越える区間をまとめたものである。これらの区間では、当然のことながら、外水氾濫に対する備えが必要になる。な

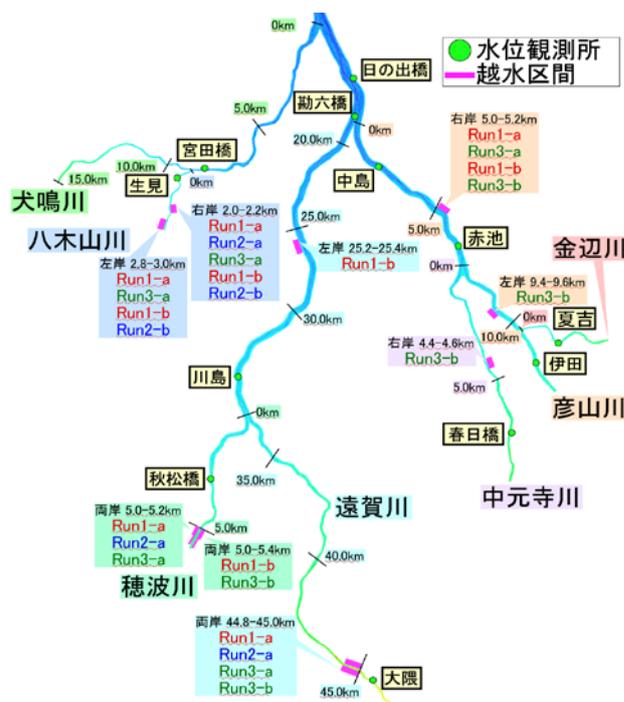
図 7.13 各河川の越水発生区間

お、日の出橋より下流では越水は生じなかった。

以上から、(1) 遠賀川流域に短時間集中豪雨が降った場合には、計画基準地点の日の出橋で計画高水位以上になる可能性が高くなること、(2) 各河川で越水が発生する可能性の高い区間は図 7.13 であること、などが推定された。

本章では、遠賀川流域での豪雨災害の概要を述べるとともに、遠賀川の1次支川である彦山川について現地調査と数値解析を行い、本出水での河川管理施設の被災状況の把握と被災プロセスを検討するとともに、数値解析に基づき、短時間集中豪雨に対する遠賀川流域の洪水特性について検討した。その結果、(1)本災害で被災した護岸は、(A)護岸の質が維持できておらず、(B)水衝部であり、(C)最大流速と摩擦速度が大きく、かつその状態が長時間である箇所であったこと、などが確認された。最大流速と摩擦速度およびその時間積分値が高い区間は、護岸等が被災する危険性があり治水に注意を要する区間と考えられるが、被災が生じた区間とそうでない区間が存在するため、今後、その差異が生じた要因を検討し、護岸の質なども含め護岸等の被災危険性の評価法に繋げたい。次に、遠賀川流域に短時間集中豪雨が降った場合には、(2) 計画基準地点の日の出橋で計画高水位以上になる可能性が高いこと、(3) 各川で越水が発生する可能性の高い区間は図 7.13 であること、などが確認された。このような区間では浸水被害が発生する危険性が高いことから、危機管理上注意を要する区間として、出水時に水位のモニタリングを注意して行う必要がある。
