## M6.3 CHRISTCHURCH地震の特徴とその機構など

アイダン オメール  
東海大学

### 主な特徴

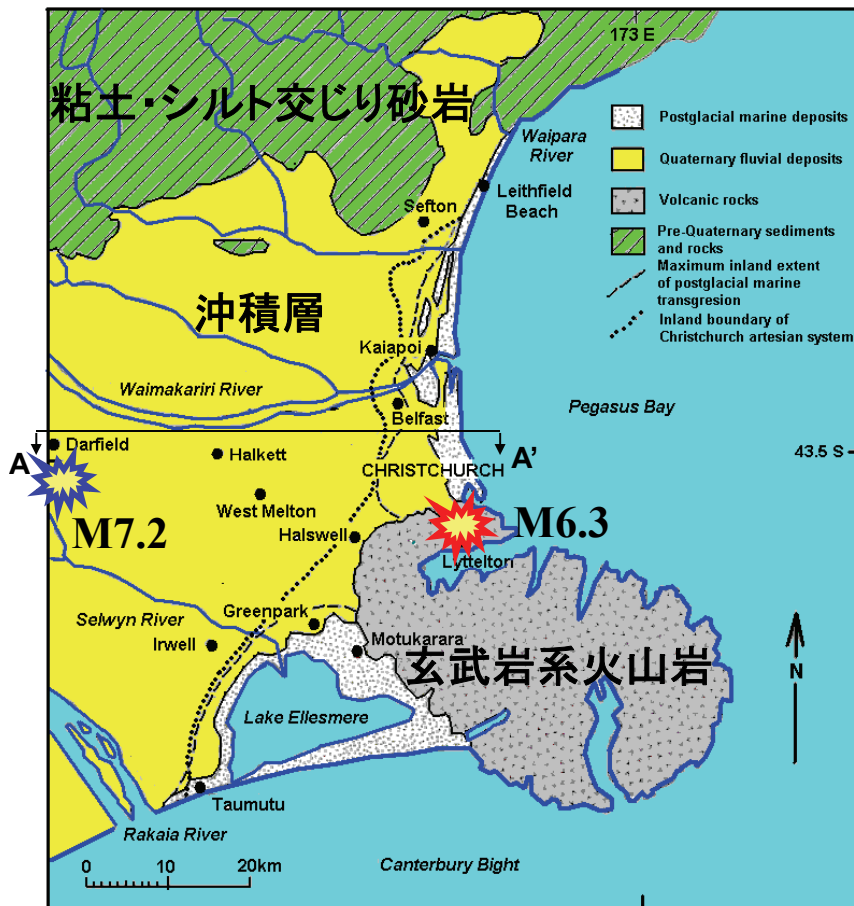
### Simplified Geology of Christchurch and its close vicinity

Modified from Brown and Weeber, 1992

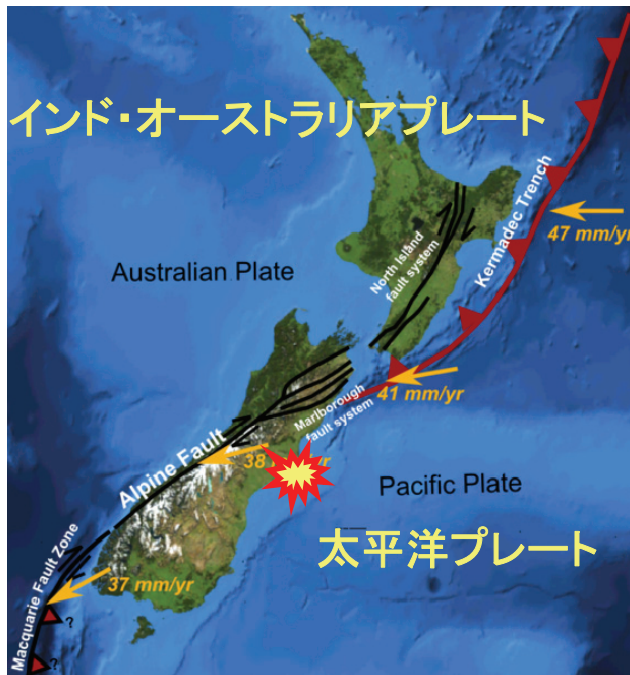
## テクトニクス

ニュージーランドのテクトニクスは大きくインド・オーストラリアプレートと太平洋プレートの動きに支配されている。

今回の地震は太平洋プレート上部にある付加体内に発生した

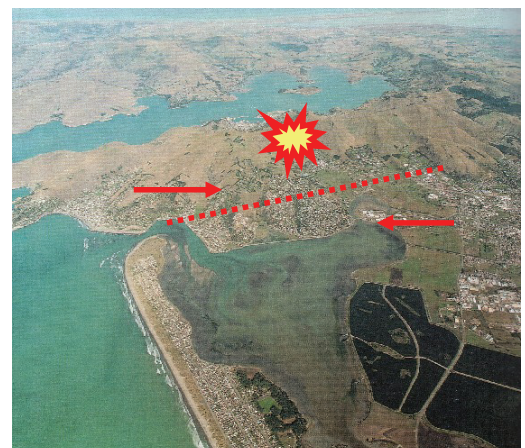
右横連れ成分を有する逆断層

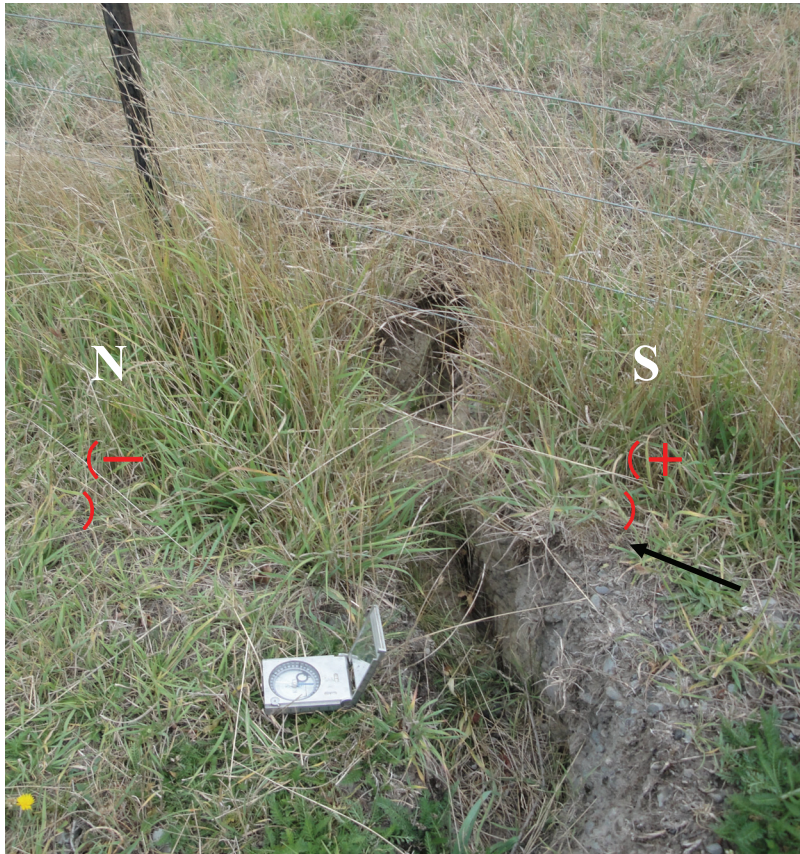
## 地割れ

Old Tai Tapu Rd.

43.62510S

172.56465E

H=13m
