2018年07月西日本豪雨災害調査団報告会

# 豪雨斜面災害の特徴及び 過去の災害との比較

山口大学大学院 創成科学研究科

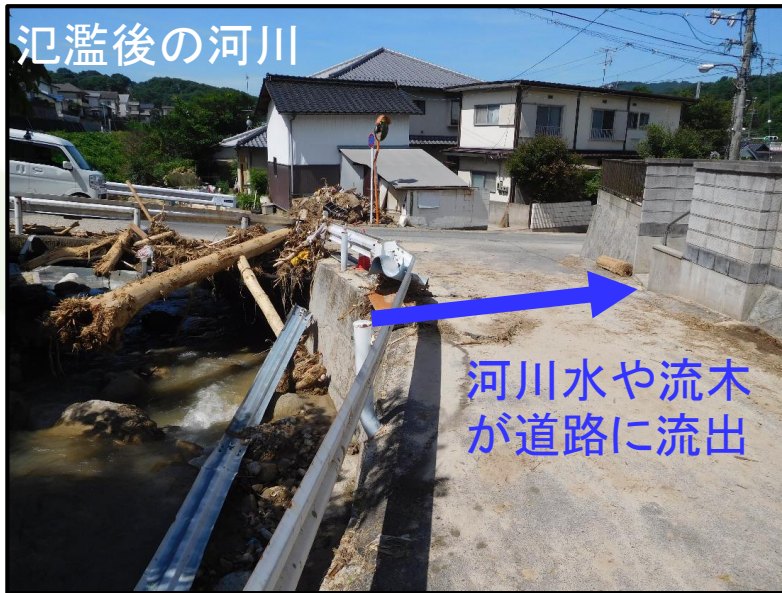
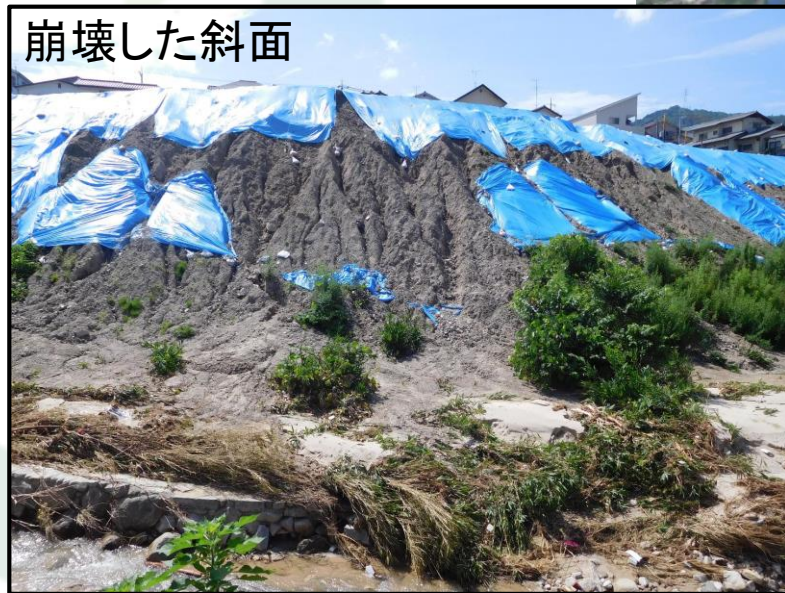
## 馬木2丁目, 4丁目 (温品通りに隣接)

- 上流からの土砂や氾濫した河川からの木が、道路にまで流されていた
- 河川沿いの斜面も広い範囲で崩壊、護岸は侵食されていた

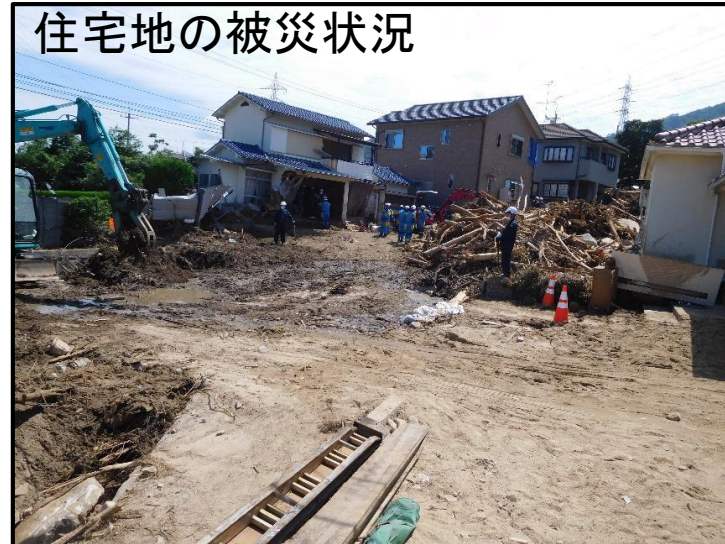
## 住宅地の被災状況

- 豪雨により流された流木が溜まり、河川流路が変更された
- 2014年豪雨時には被害は無く、河川の水位がわずかに上がったのみ(住民談)

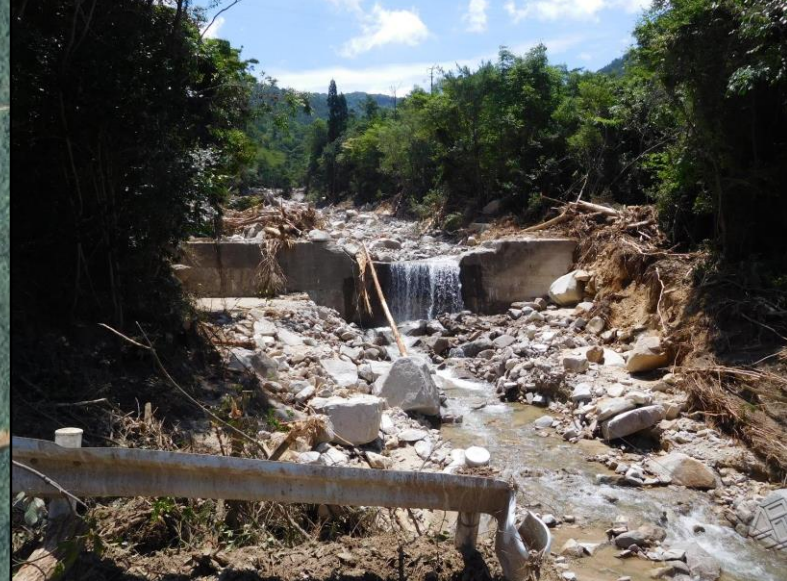
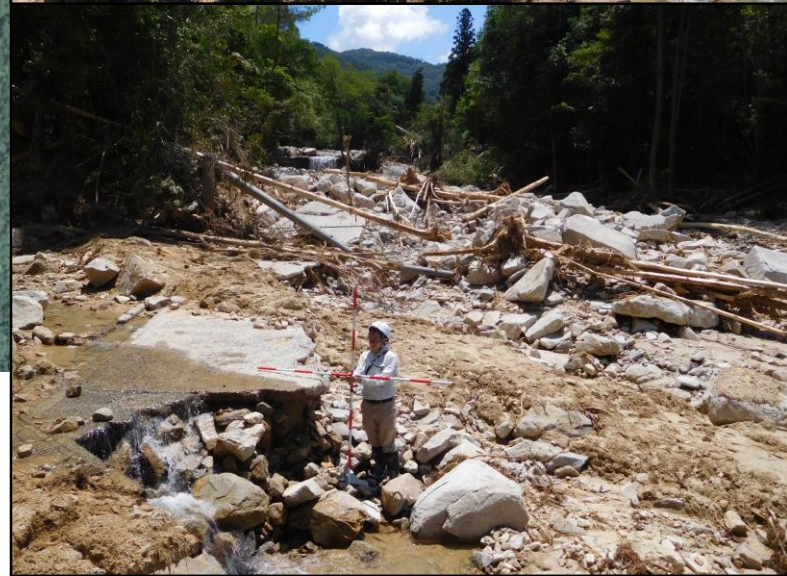
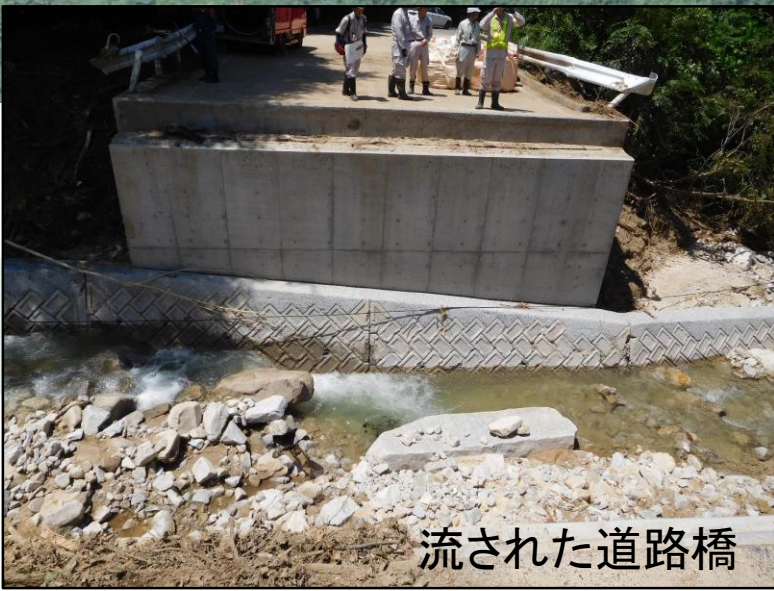
# 東区大谷川

- 土石流の流下によってコンクリート橋が流されていた
- 岩塊とともに流木がダムを越えていた

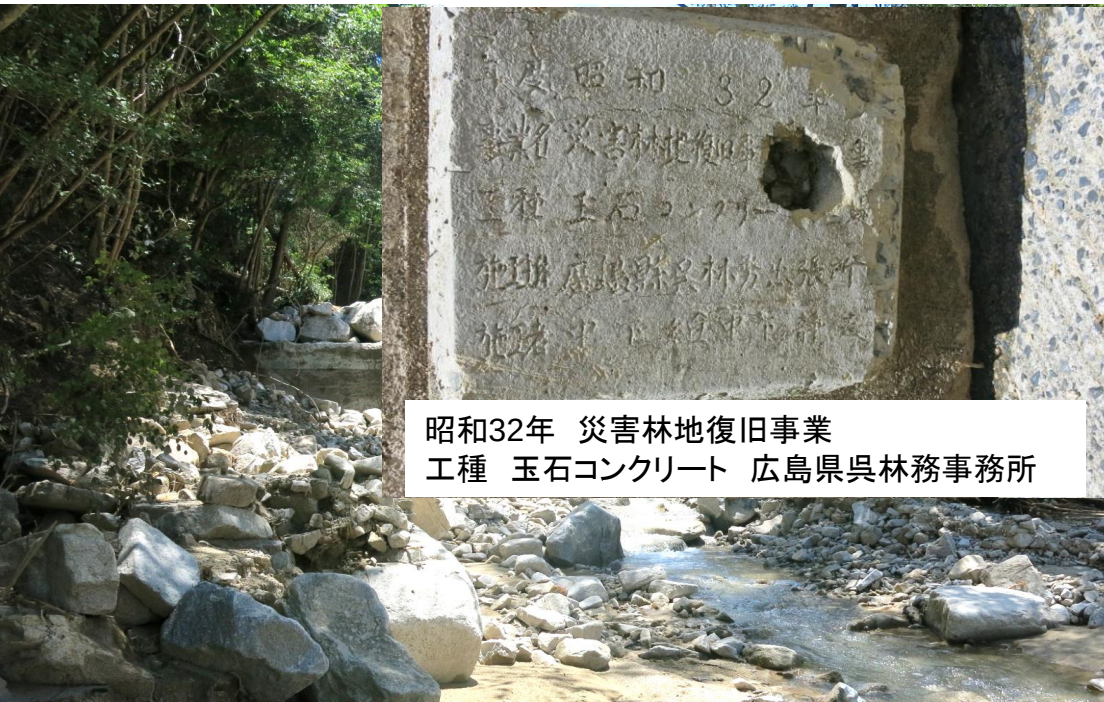
ダムの破壊箇所

# 袖部が破損した治山堰堤

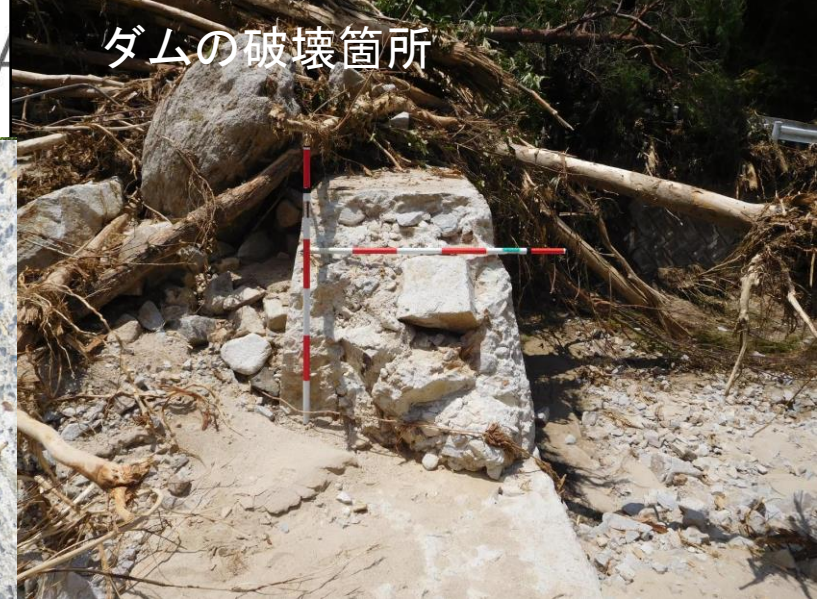
昭和32年 災害林地復旧事業  
工種 玉石コンクリート 広島県呉林務事務所

袖部の形状: 幅約1m, 高さ1m  
玉石混りのコンクリートが見える

左岸袖部の破損部 長さ約4m程度  
手前に破損した袖部が転がる

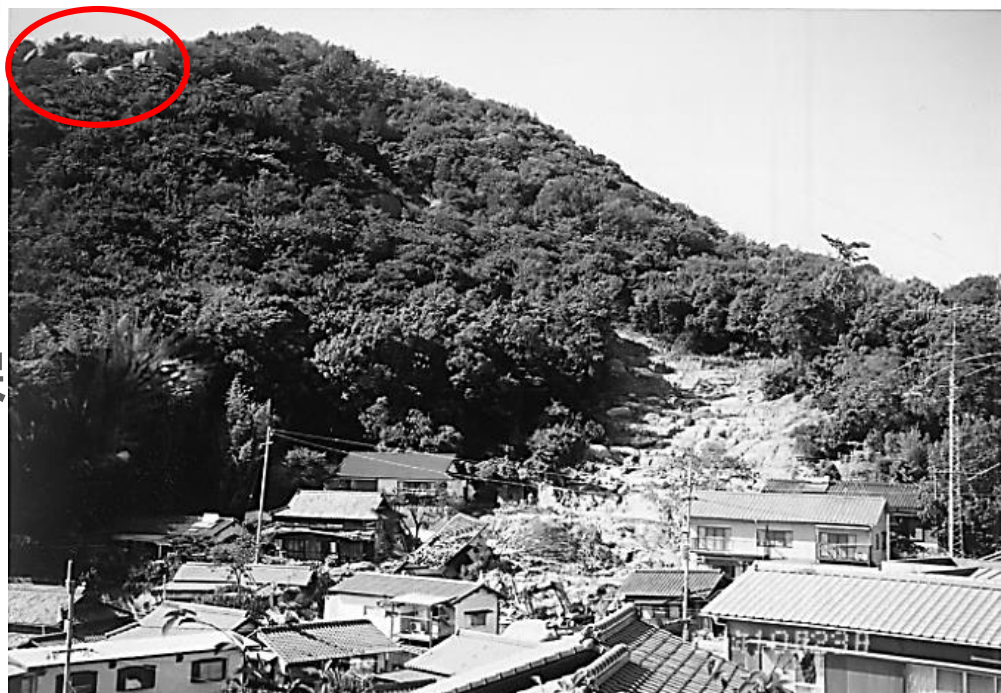
2004年岡山県玉野市宇野で起きた土石流では土砂とともにコアストーンが直撃
