# 2011年 東京電力福島第一原子力発電所事故後における 土木技術等の貢献事例の体系的整理

## —事故時の緊急時対応、汚染拡大防止対策等への 技術蓄積の整理・体系化—

### 概要報告

土木学会エネルギー委員会  
低レベル放射性廃棄物・汚染廃棄物対策に関する研究小委員会  
分科会2（事故廃棄物対策技術検討）

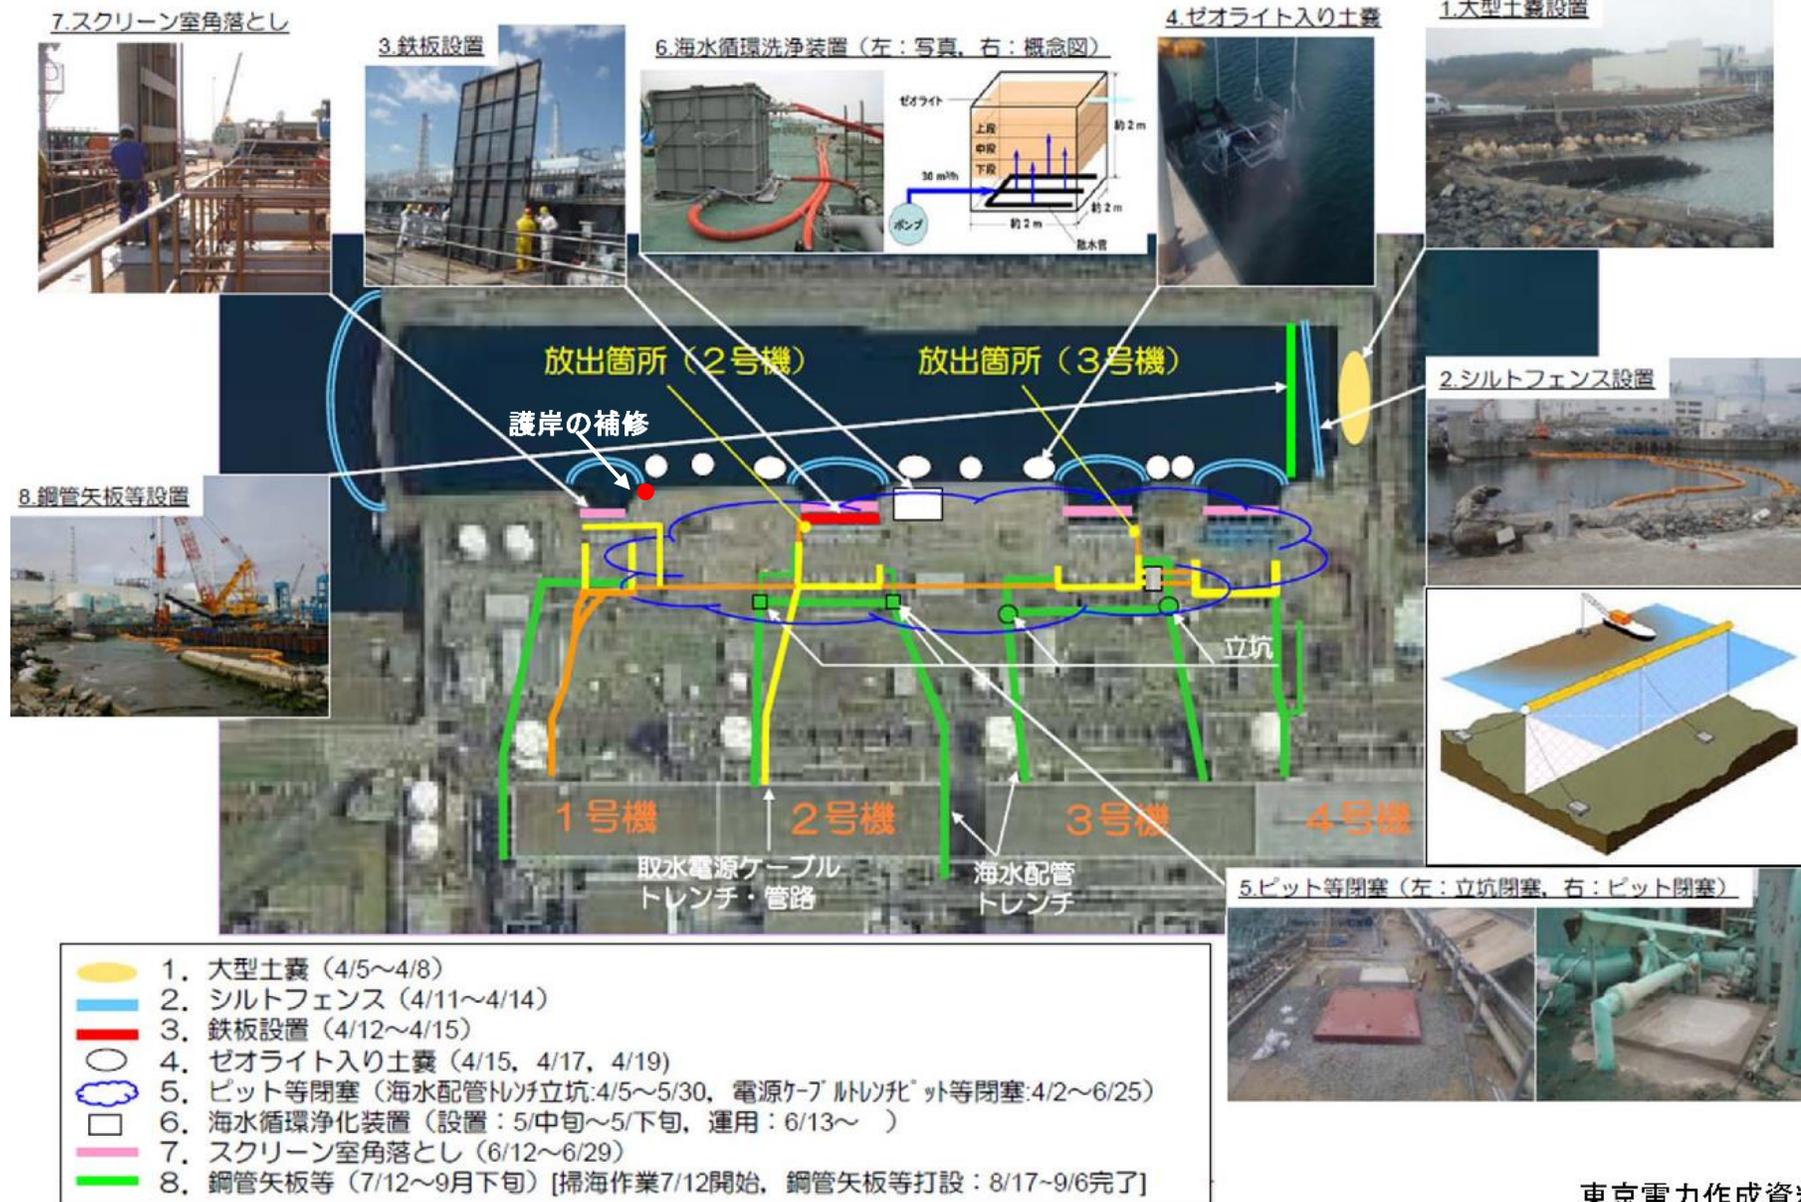
図 2-5 事故直後から実施された主な対策

事故直後から実施された主な汚染水の流出防止対策、海域汚染拡大防止対策

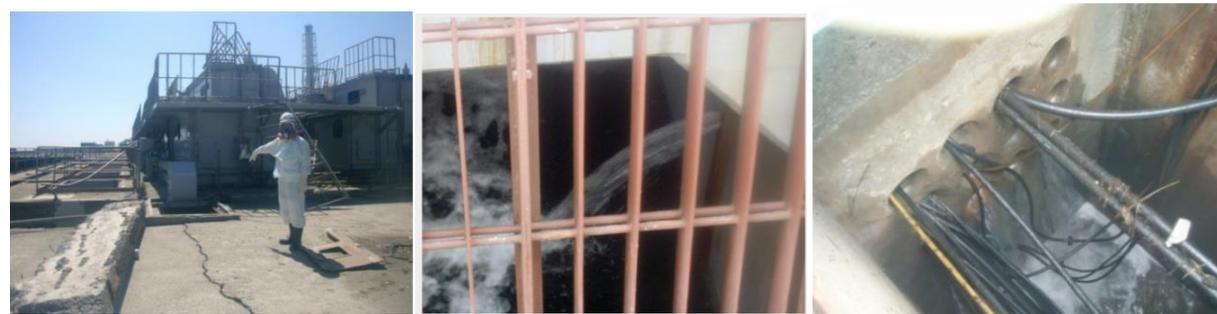
図 2-6 高濃度汚染水の流出状況

**2号機取水口スクリーン室付近**の電源ケーブルピット内に表面線量率が1,000mSv/hを超える高濃度汚染水が滞留していること、また、ピット脇のコンクリートの亀裂からスクリーンエリアに高濃度汚染水が流出していることが、2013年4月2日に確認された。

**3号機取水口スクリーン室付近**の電源ケーブルピットへタービン建屋から高濃度汚染水が流入していること、さらにスクリーンエリアへ水が流出していることが2013年5月11日に確認された。

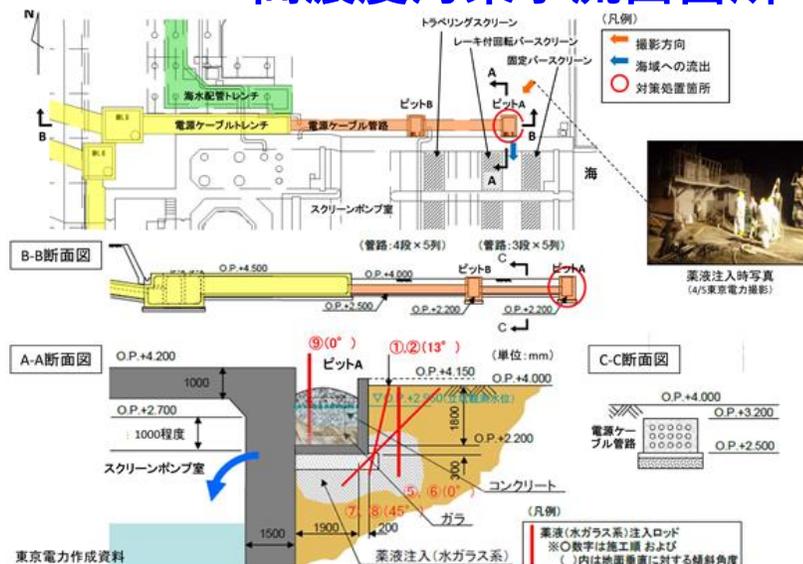
図 2-8 2号機取水口スクリーン室付近の流出防止対策

**2号機取水口スクリーン室付近**ピットへのコンクリート注入、吸水性ポリマー等の投入を行ったが流出を止めることはできなかった。流出経路はピット及び電線ケーブル管ではなく、電線ケーブル管下の碎石層である可能性が高いと考えられたため、この碎石層に水ガラスを注入した結果、流出が停止したことが確認された。

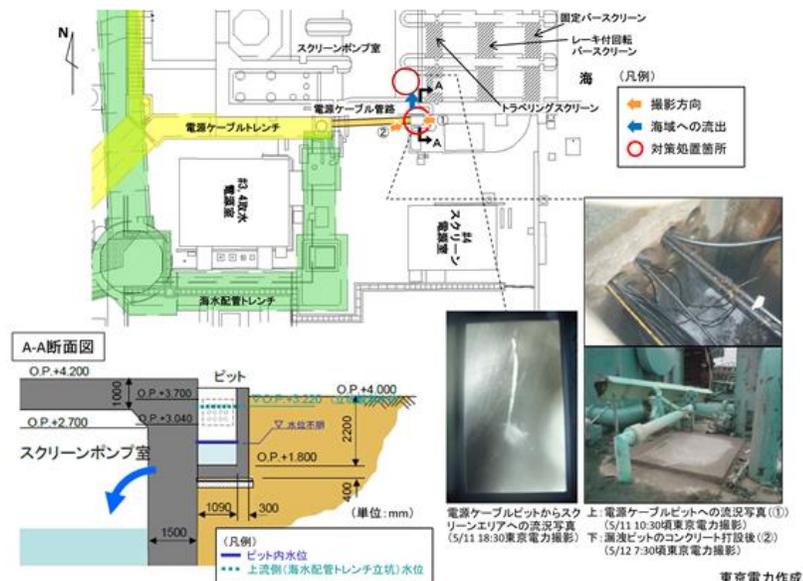
図 2-9 3号機取水口スクリーン室付近の流出防止対策

**3号機取水口スクリーン室付近**ピットにつながる電線ケーブル管内のケーブルの撤去、ウエスによる閉塞、**ピット内へのコンクリート注入**を行った結果、流出が停止したことが確認された。

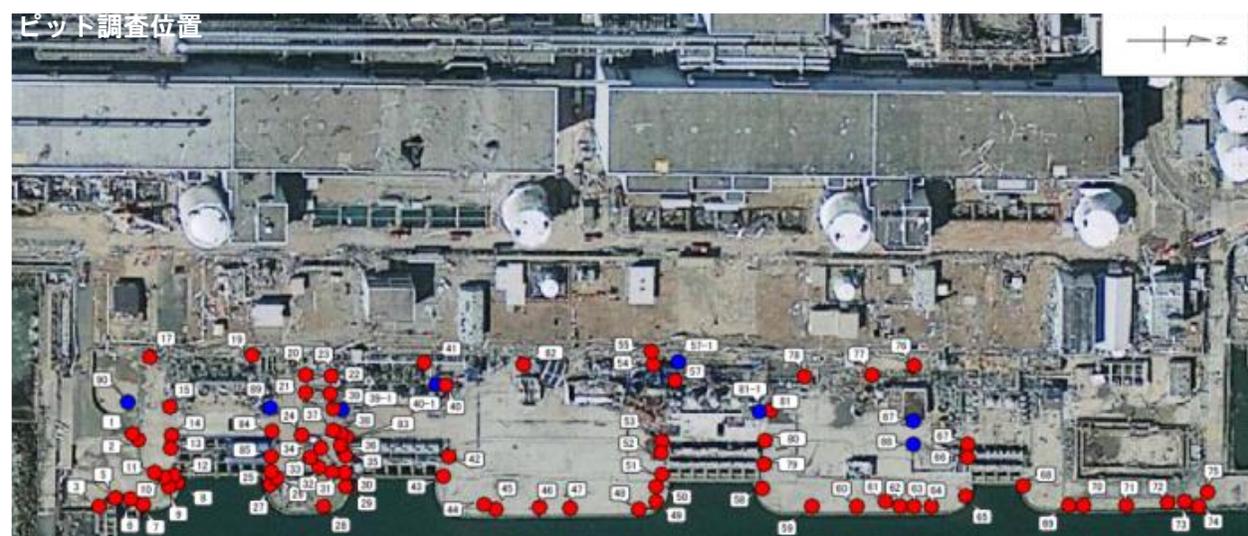
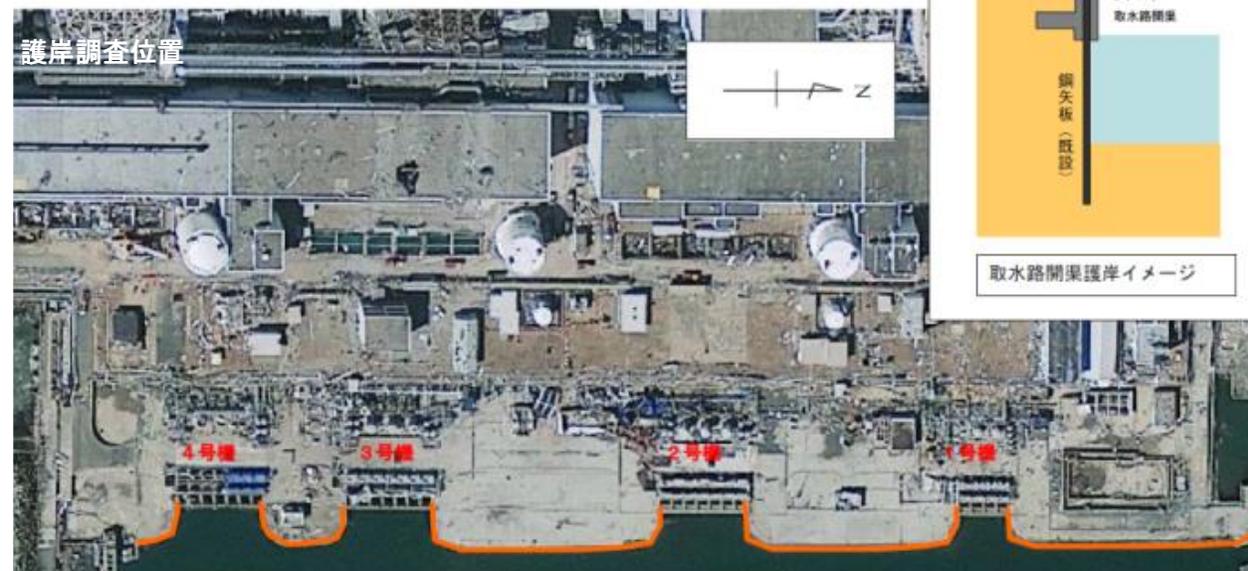
高濃度汚染水流出箇所の緊急対策完了後、汚染水流出の再発防止対策立案のため**建屋周辺に存在する立坑・トレンチ・ピット及び護岸の状況についての調査**が実施された。

- 【凡例】
- : 平成23年5月13～15日調査箇所 74箇所<sup>\*1)</sup>
  - : 平成23年5月23～25日調査箇所 7箇所<sup>\*2)</sup>
- \*1)全81箇所のうち7箇所は既に閉塞済みのため調査対象から除外  
\*2)全8箇所のうち1箇所は既に閉塞済みのため調査対象から除外

図 2-13 護岸の状況調査位置

図 2-12 ピットの状況調査位置

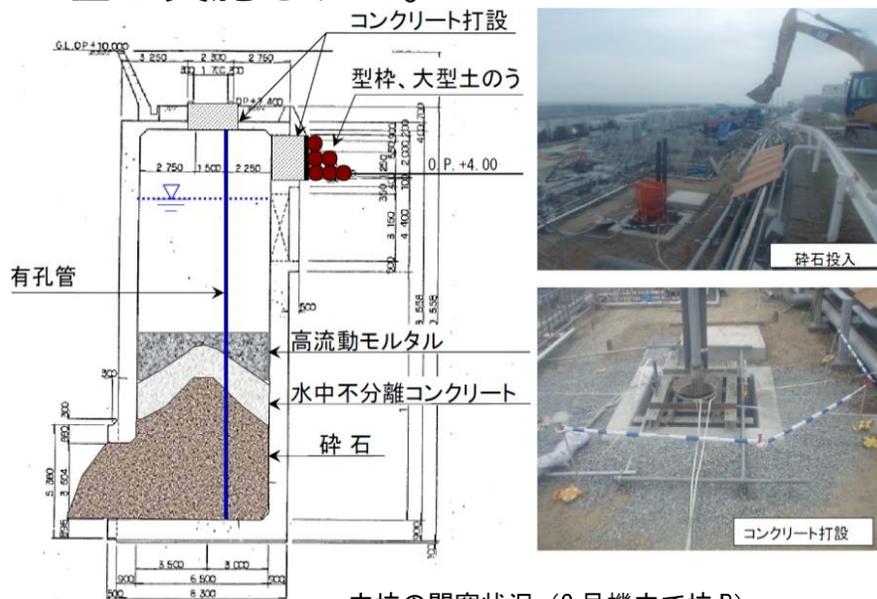
図 2-14 立坑・トレンチ・ピットの閉塞状況

立坑やピット、海水配管トレンチに接続している電源ケーブルトレンチ等、あるいは流路は不明であるが流出経路となる可能性が否定できないピットの合計47箇所の閉塞が実施された。

流動性の高い水ガラスとセメントを同時注入する工法（LW工法）で閉塞が行われた。

がれきの状況やコンクリートによる充填性が確保される箇所については、ピットに直接コンクリートを打設する閉塞が実施された。

立坑の閉塞状況 (2号機立て坑B)

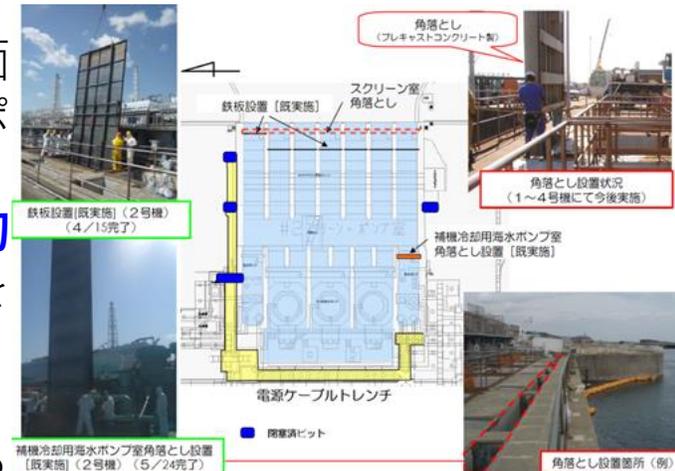
図 2-15 スクリーンポンプ室前面などの閉塞状況 (2号機取水口)

1~4号機の各スクリーンポンプ室前面と補機冷却用海水ポンプ室の前面には、**コンクリート製仕切り板（角落とし）**を設置するとともに、2号機については**鉄板の設置**を併用する取水口の閉塞が実施された。

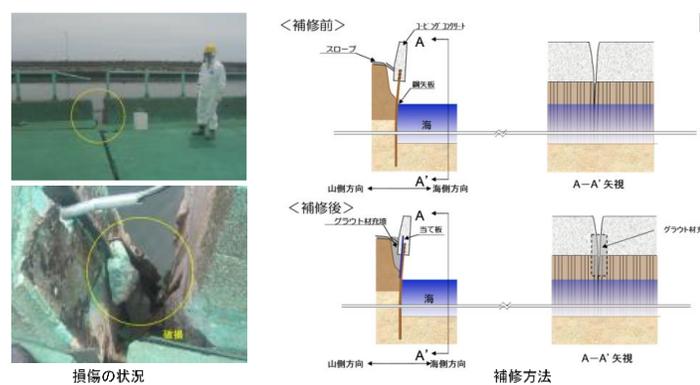
図 2-16 護岸損傷の状況、補修方法

汚染水が護岸損傷箇所から直接海域へ流出するリスクに備え、護岸の保全を兼ねた**グラウト材の充填による止水対策**が実施された。

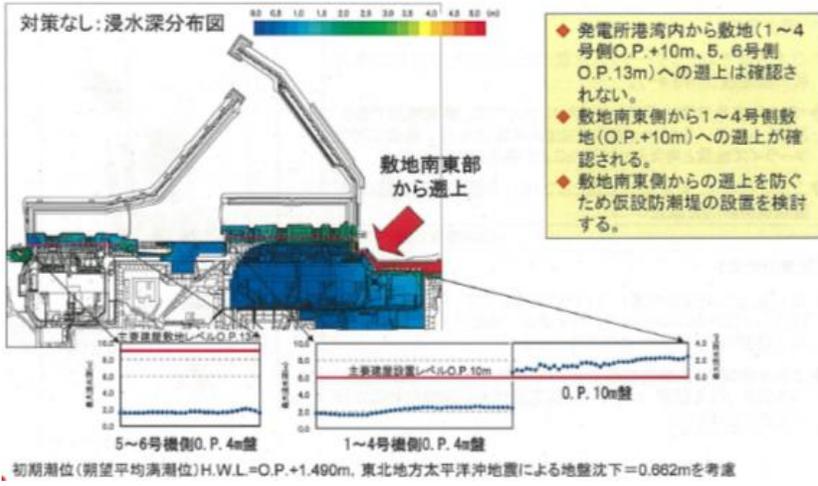
図 2-30 津波解析結果

東北地方太平洋沖地震の影響による**アウターライズ地震**の発生が専門家によって指摘された。このため、過去に大規模な発生に関する記録はないものの、福島沖のアウターライズ地震に伴う津波を想定した対策（**仮設防潮堤**）が実施された。

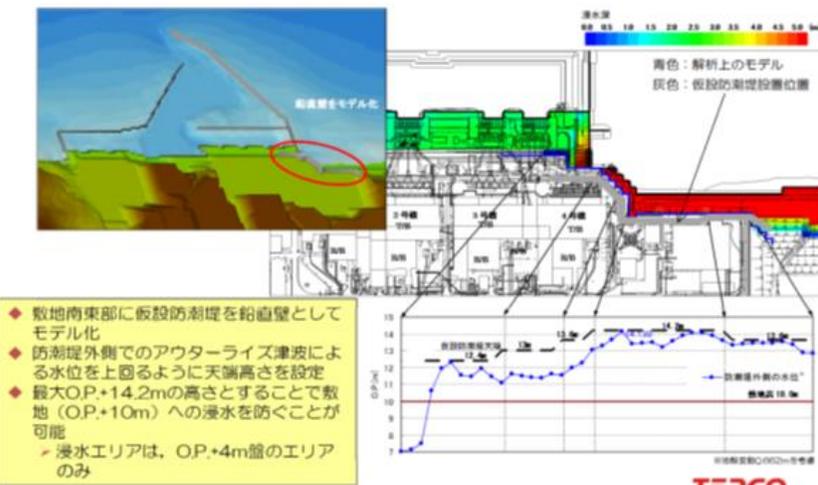
図 2-31 仮設堤防をモデル化した津波解析結果

- 仮設防潮堤は、アウターライズ津波に対して、越流せず、波力に対する安定性を保持するよう設計
- 15m級津波に対しては、越流するもの、フィルターユニットの内容物として、砕石（比重2.6以上）を使用していることから、水より比重が大きく、漂流することはないと評価
- 15m級津波の波力による移動は想定されるものの、周辺に安全上重要な施設等はないことから、影響はないものと評価

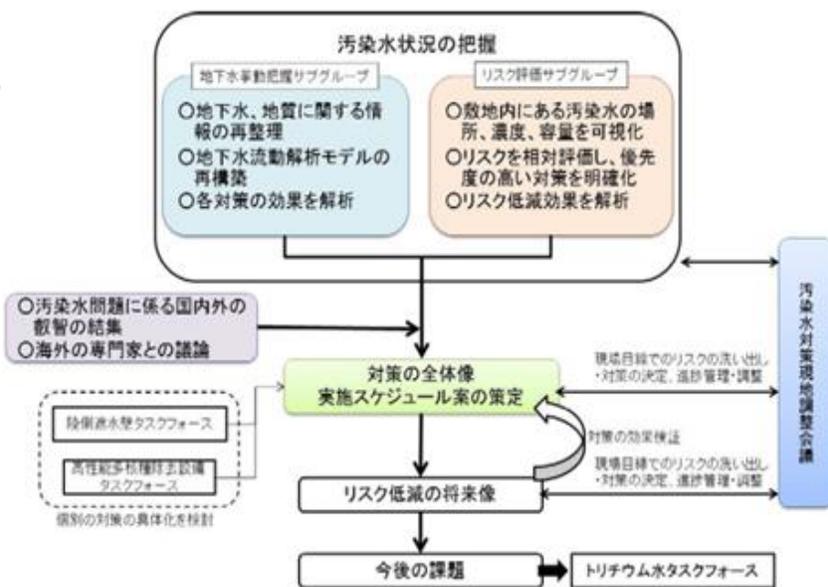
図1-1 汚染水処理対策委員会の検討の流れ

汚染水処理対策は、**経済産業省の「汚染水処理対策委員会」**の下に設置された小委員会、タスクフォース、サブグループと東京電力によって、地下水や雨水の挙動に関する検討を踏まえた汚染水処理対策についての精力的な議論が行われ、**「東京電力(株)福島第一原子力発電所における予防的・重層的な汚染水処理対策～総合的リスクマネジメントの徹底を通じて～」**とした報告書が取りまとめられ政府に提出された（平成25年12月10日）。報告書では、汚染水処理対策の**3つの方針（汚染水を取り除く、汚染源に水を近づけない、汚染水を漏らさない）**が示された。

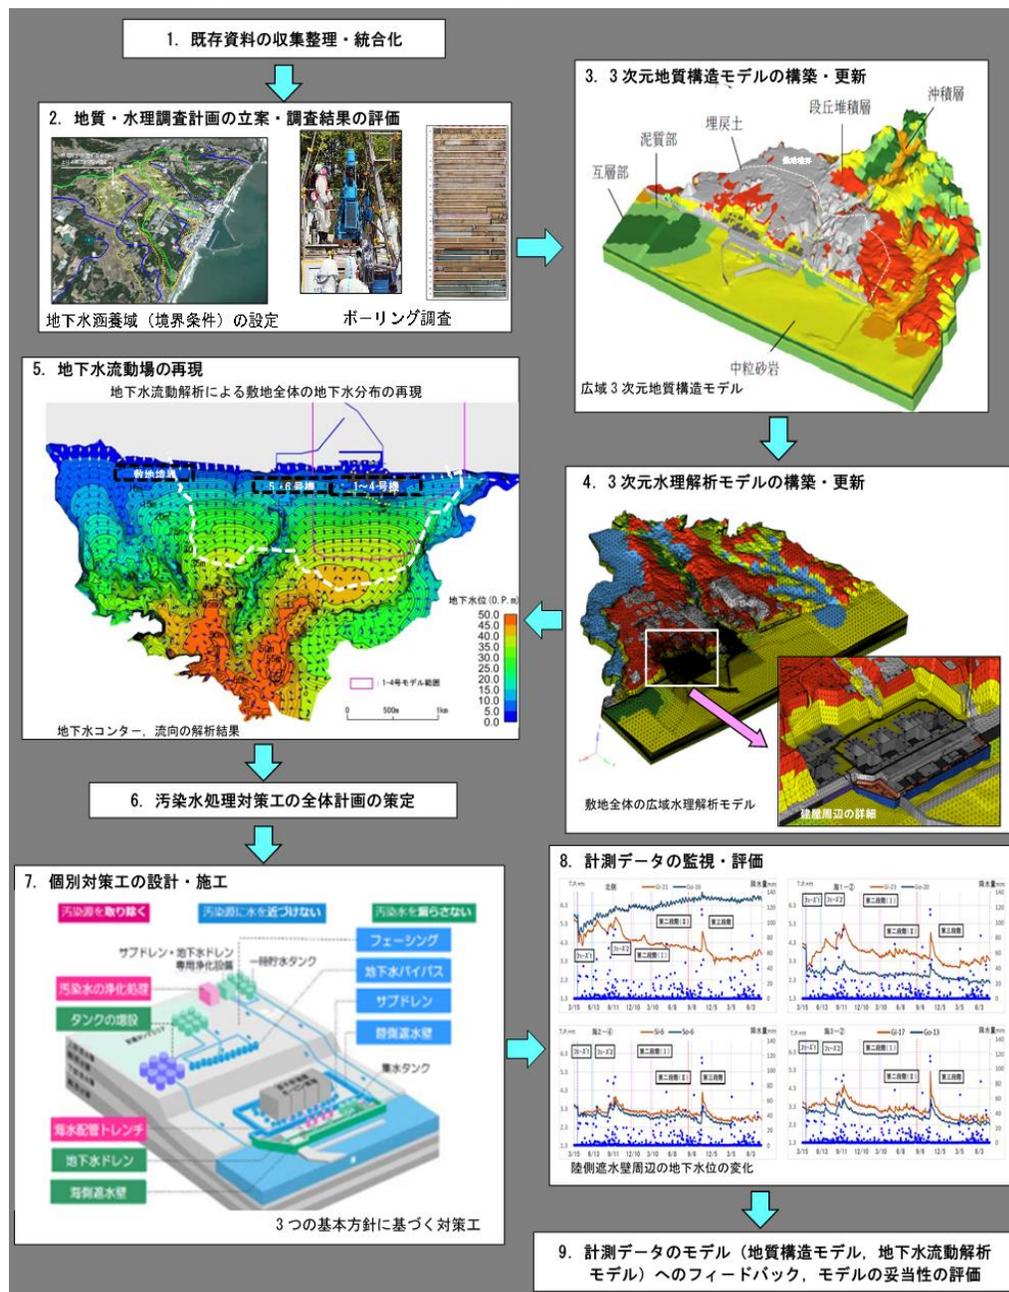
図3-9 汚染水処理対策の検討フロー

汚染水処理対策は、この3つの方針に基づいた**「汚染水処理対策の全体計画の策定」**や**「個別の対策工の設計・施工」**について、原子力規制委員会、汚染水処理対策委員会での議論を経ながら現場の施工を展開し、2018年12月時点でほぼ全ての対策工が完成して稼働している。

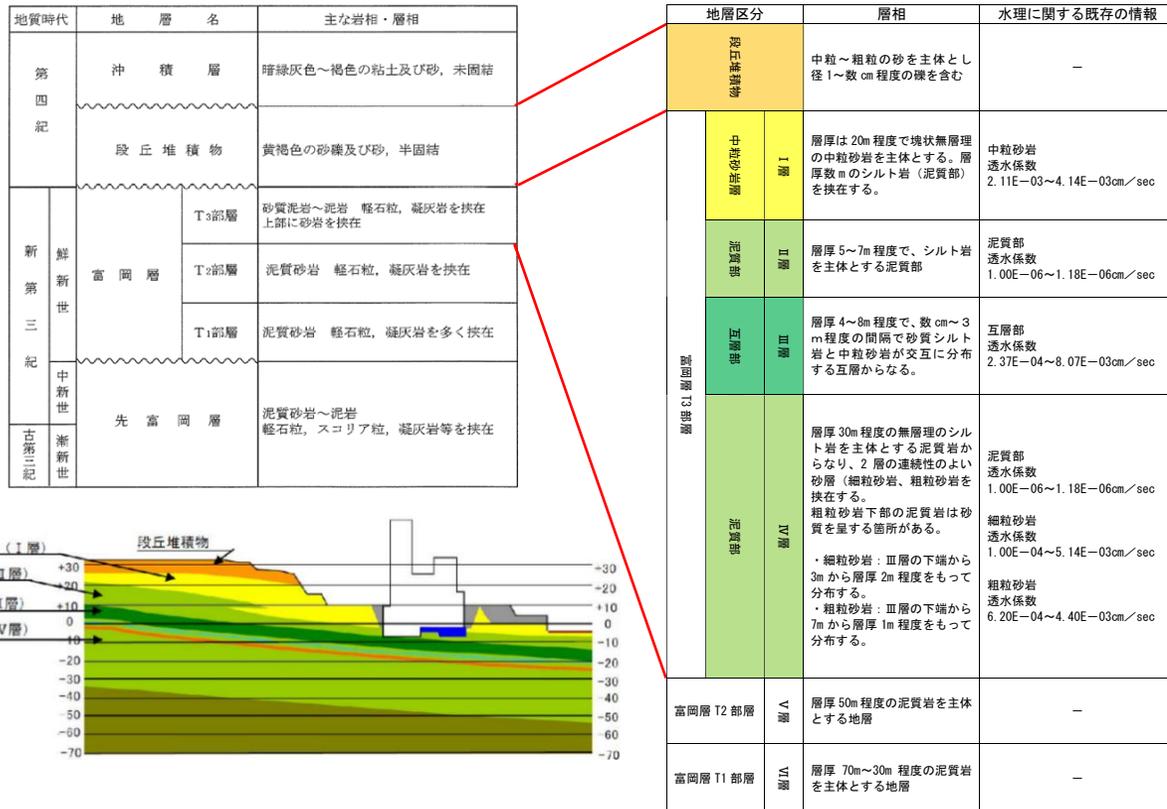
図3-13 福島第一原子力発電所の地質層序

福島第一原子力発電所の敷地を含む周辺地域の地層構成は、地表付近の**段丘堆積物（埋戻し土を含む）**、**中粒砂岩層（I層）**、**泥質部（II層）**、**互層部（III層）**が分布している。さらに下部の**泥質部（IV層）**の中には、2層の**砂岩層（細粒砂岩層、粗粒砂岩層）**が存在する。これらの地層は、海側へ約2度で東側（海側）に傾斜し、ほぼ平行で海域へ連続して分布する。

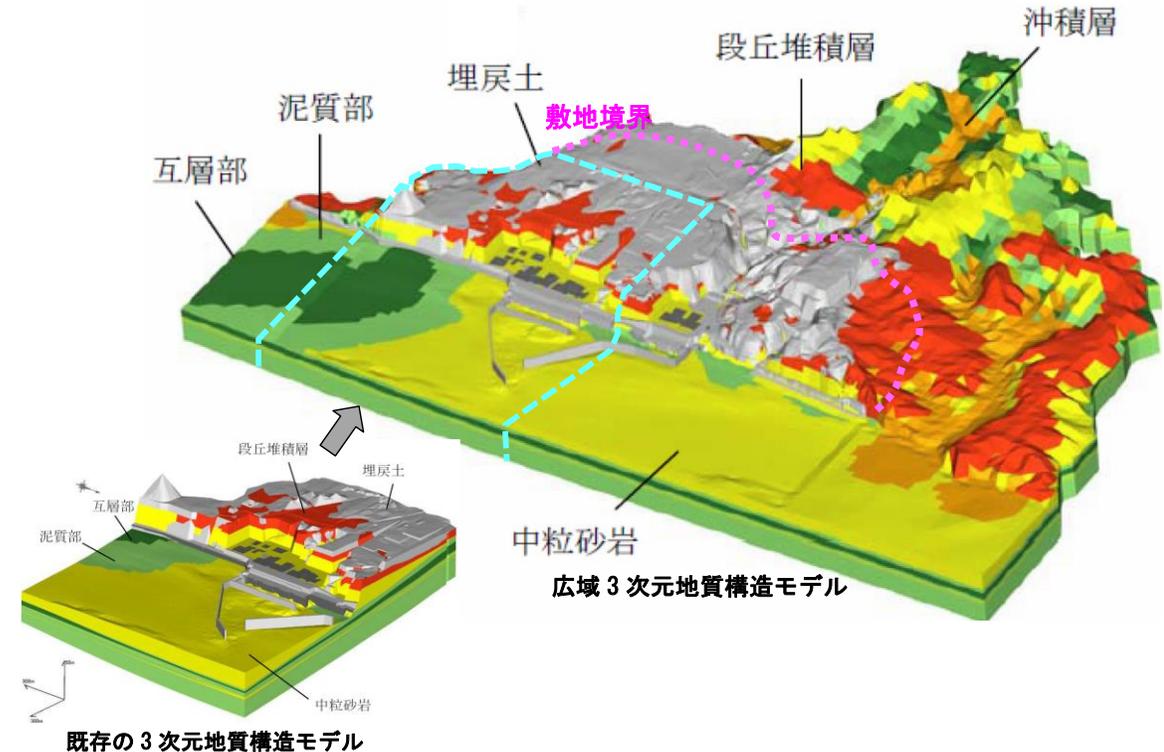
図3-16 広域3次元地質構造モデルの構築

汚染水処理対策の検討を行うため、下記の手順により地下水涵養域までを含めた広域地質構造モデルが構築された。

- ①事故直後に実施された調査ボーリング
- ②既存のボーリング情報の収集整理・統合化による地質構造モデルの再構築
- ③過去に実施された広域地表地質調査の地表露頭データと敷地内の地質構造の統合化

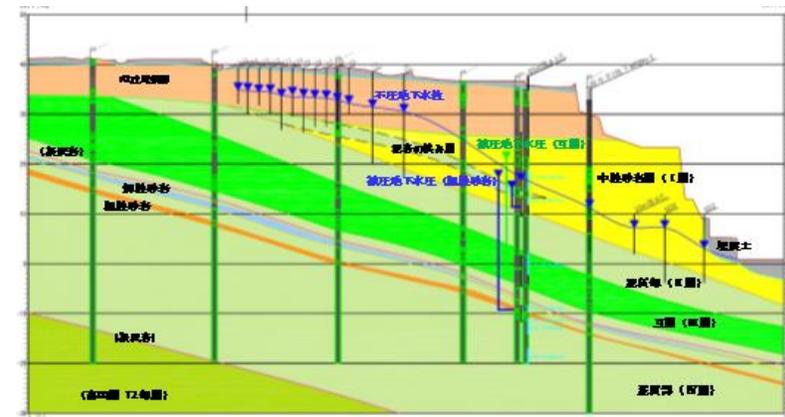
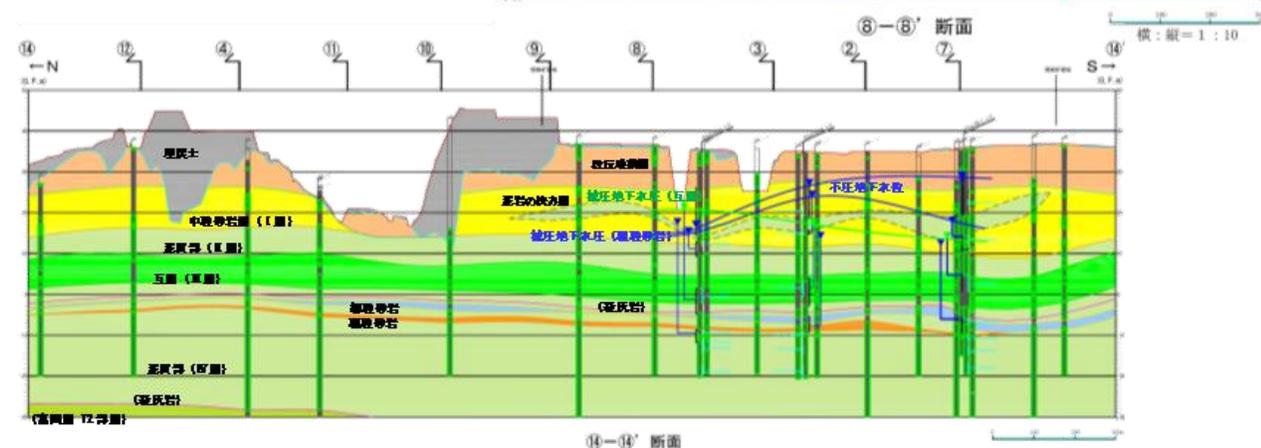
図3-18 地層構成と地下水の分布

**泥質部(Ⅱ)**：敷地内にはほぼ欠落なく分布する難透水性の地層。  
中粒砂岩層(Ⅰ層)には泥質部(Ⅱ)を水理的基盤とする**不圧地下水(自由地下水面)**が分布する。

**互層(Ⅲ層)**：泥質部(Ⅱ)をキャップロックとする**被圧地下水**が分布する。

**泥質部(Ⅳ層)**：30m以上の層厚をもつ難透水性の地層で、敷地を含む**周辺地域の水理的基盤**となる。

**砂岩層(細粒砂岩、粗粒砂岩)**：泥質部(Ⅳ層)には**被圧地下水**をもつ連続性の良い細粒砂岩、粗粒砂岩が分布する。

**中粒砂岩層(Ⅰ層)を流れる不圧地下水(自由地下水面)**は、敷地内の雨水の浸透によるものが支配的であること、**互層部(Ⅲ層)を流れる被圧地下水**は、敷地内の雨水の浸透によるものであるが、一部敷地外から流入する地下水が混在していること、**細粒砂岩層と粗粒砂岩層を含むより深部を流れる被圧地下水**は、敷地外から流入する地下水が支配的であることが推定された。

このうち、**汚染水対策を考える上では、汚染源となる高濃度汚染水が存在するトレンチや建屋がある中粒砂岩層(Ⅰ層)を流れる不圧地下水**が中心的な対象となり、一部において中粒砂岩層(Ⅰ層)の不圧地下水と連絡している**互層部(Ⅲ層)を流れる被圧地下水**にも注目する必要がある。

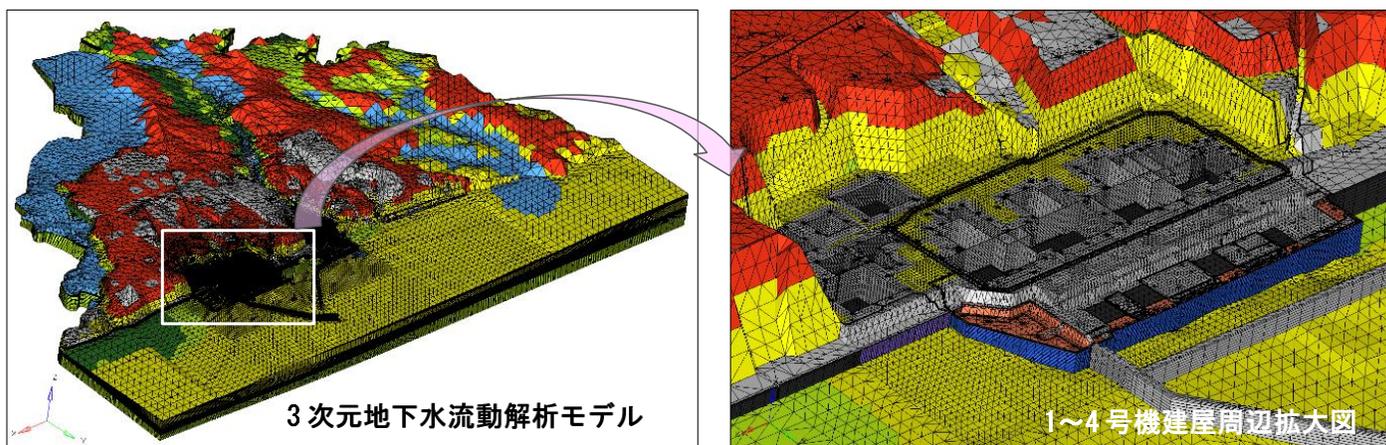
図3-21 解析モデルの鳥瞰図

広域3次元地質構造モデルに基づいて、地下水流動や地下水の建屋への流入量、地下水の汲上げ効果等に影響及ぼすと構造物を可能な限り正確に反映した**3次元地下水解析流動モデル**を構築した。

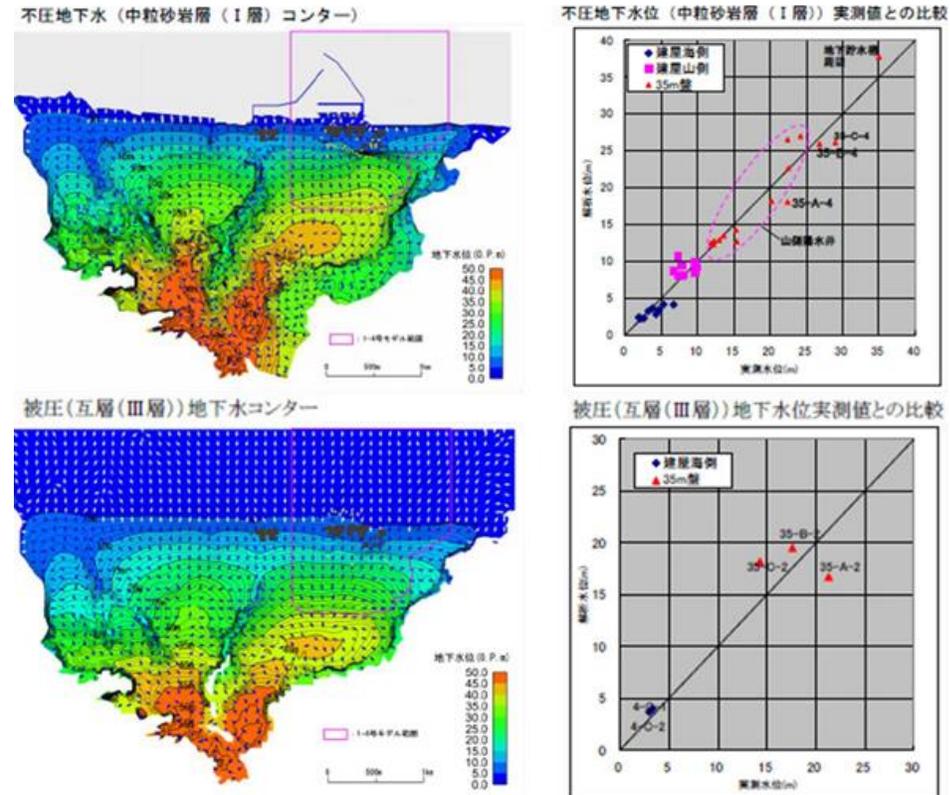
図3-22 地下水位の実測データと解析値の比較

3次元地下水解析流動モデルによる定常浸透流解析では、**地下水位の実測データがある程度良好に再現されていること**、さらに、**事故前・後の建屋周囲のサブドレンからの地下水の汲上げ量も、比較的良い対応関係が見られた**。

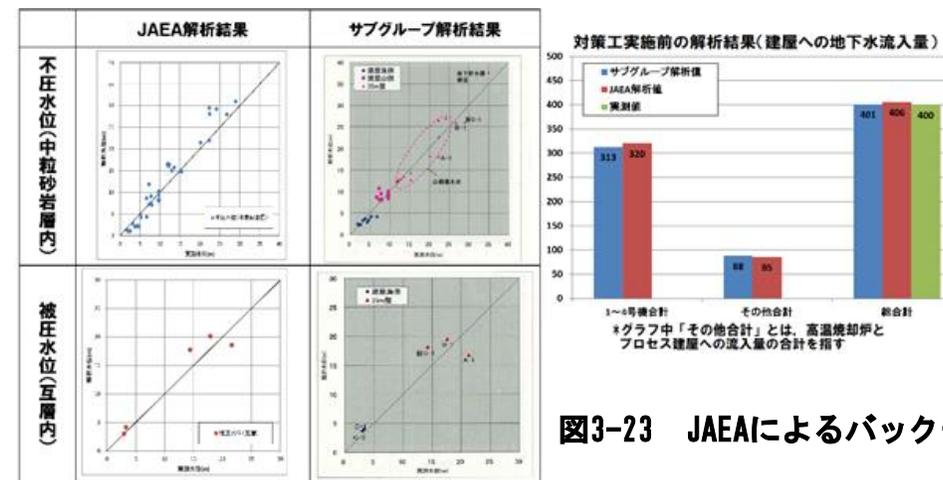
また、**解析モデル、解析条件のバックチェック**を日本原子力研究開発機構(JAEA)に依頼し、その結果、解析モデル、解析条件は概ね妥当と判断された。このため、**この解析モデル、解析条件を用いた地下水流動解析結果は、実施すべき対策やその効果等を検討する上で有効と判断し、以降の汚染水処理対策の諸検討に用いられた**。

JAEAとサブグループの対策工実施前の解析結果はほぼ同様

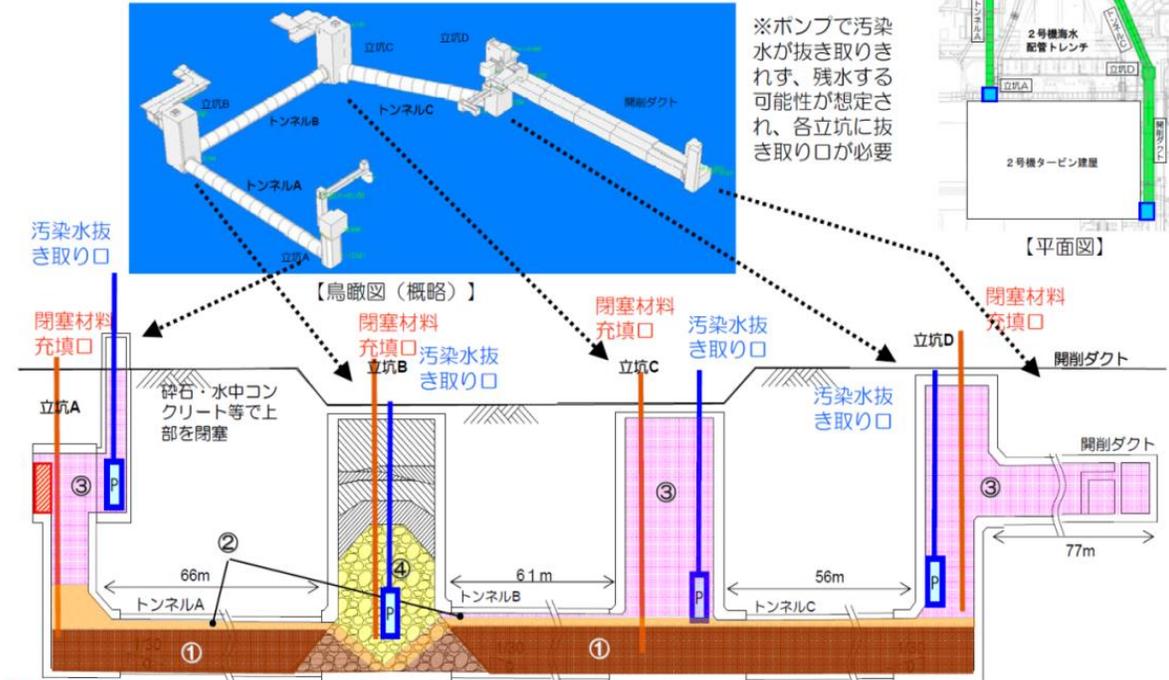
図3-32 海水配管トレンチ充填の概要図(2号機海水配管トレンチの例)

トンネル部や立坑部の隙間やひび割れを埋める機能（密度が大きく粒径が小さい、化学的に不活性）を有する材料。

立坑最上部の「ふた」の役割（ひび割れ抑制）を有する材料。

- ① 立坑からの閉塞材料投入により、トンネルの閉塞開始。
- ② トンネルを閉塞後に、③ 立坑の閉塞を実施
- ④ 立坑B下部の砕石層を閉塞し、閉塞完了

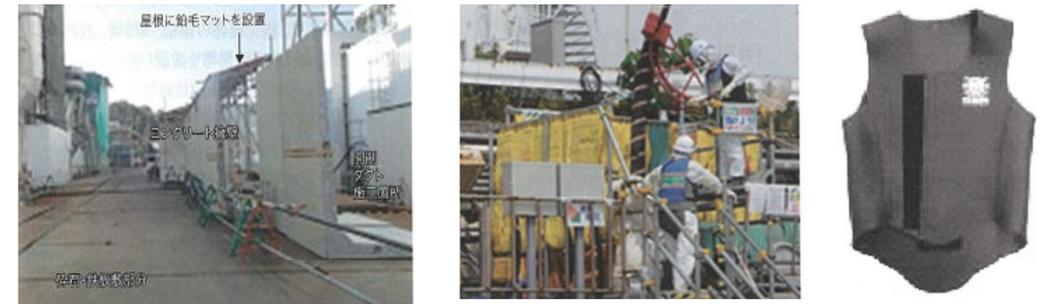
図3-37 被ばく低減対策

建屋直近の高線量環境での作業となるため、充填作業エリアでは、作業箇所への砕石・鉄板の敷設、側部はコンクリート擁壁・遮へいシート（鉛毛マット）を設置する等、**万全の被ばく低減対策**が実施された。

砕石・敷鉄板・コンクリート擁壁による遮へい  
鉛毛マットによる遮へい及びタングステンベスト

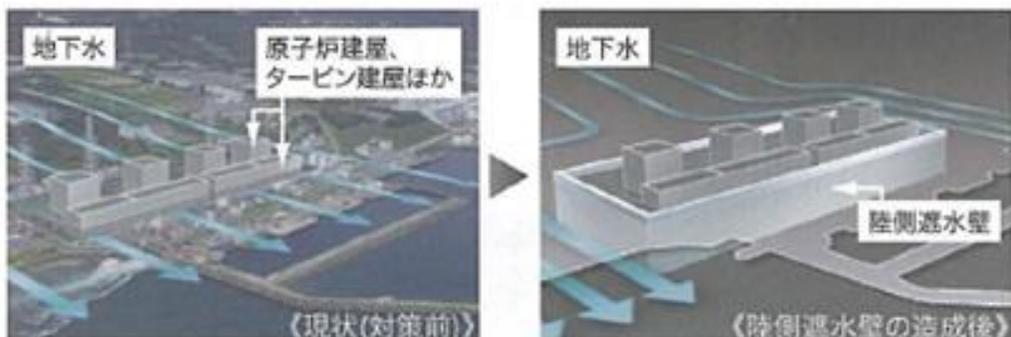
図3-53 陸側遮水壁の造成と地下水流れのイメージ

凍土方式による陸側遮水壁は、建屋周りを凍土による遮水壁で取り囲み、また、海側遮水壁と接続させることにより、山側から海側へ流れる地下水を迂回させて建屋に近づけないことで汚染水を低減させる。

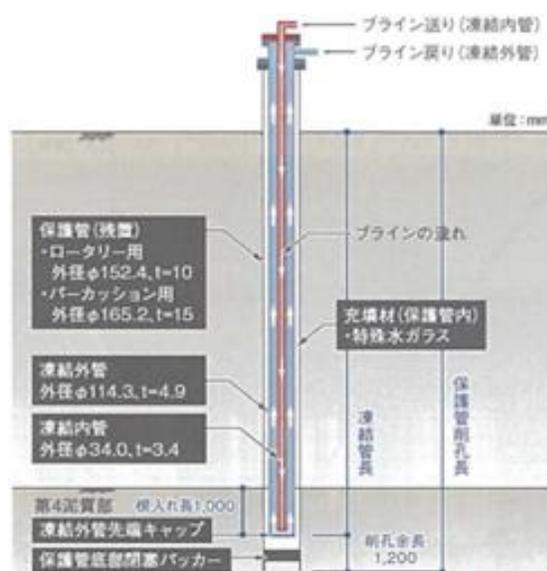
図3-55 凍結管の構造断面

陸側遮水壁の規模		全長：約1,500m 深度：約30m
凍結管	1,568本	凍結管間隔：1.0m, 1.2m
測温管	359本	列数：1列（陸側遮水壁の外側、現地の状況により一部内側に設置） 測温管間隔：約5m 凍結管ラインからの離れ距離：0.85m
冷凍機	30台	ブライン温度：-30° C 凍結能力：約70冷凍t（0° Cも水を24時間で氷にできる能力）
水観測井戸	82孔	陸側遮水壁沿いの内外側に配置し、水位差により遮水効果を確認するための観測井戸
注水井戸	33孔	陸側遮水壁沿いの内側に配置し、建屋周辺の地下水位が建屋内水位より低くなる可能性がある場合、注水を行い建屋周辺の地下水位を保持するための補助設備

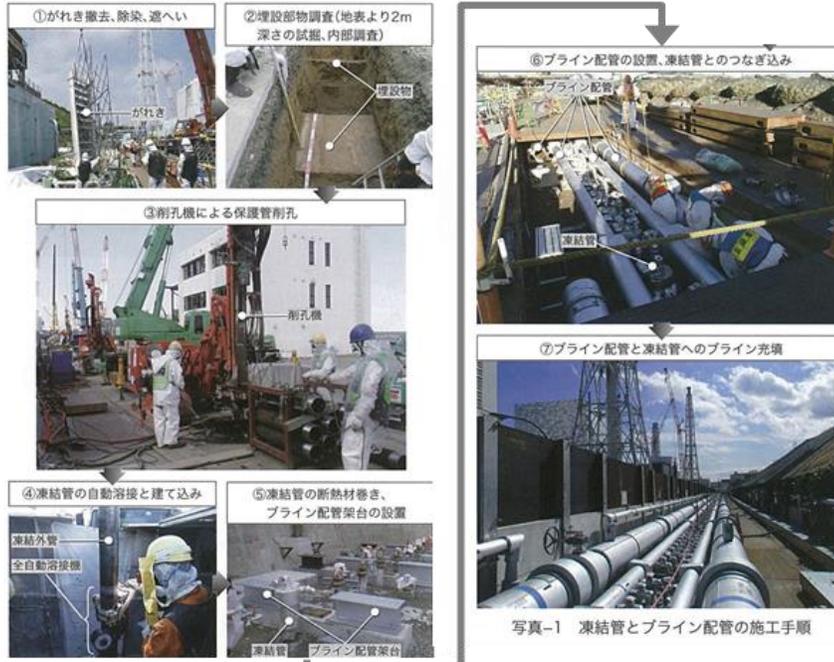
図3-59 陸側遮水壁の施工手順  
表3-14 埋設物への対応方法

作業時間は施工箇所の空間線量に応じて1日あたり3~4時間とし、除染（れき撤去、汚染土壌の除去）や遮へい物（碎石、敷き鉄板、コンクリート・鉄板・鉛フェンス）の設置などの被ばく低減対策、さらに、ブライン配管周りの断熱材や保護鋼板などは、プレキャスト材を多用する工夫により作業時間の短縮が図られた。

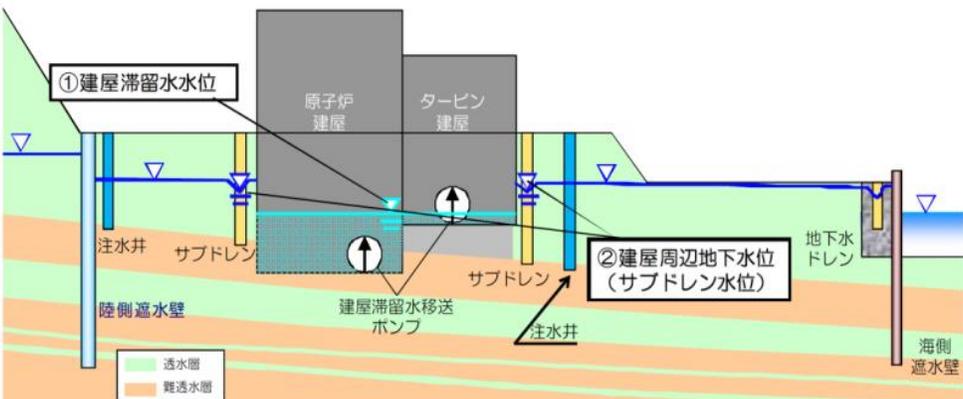
図3-64 水位管理の基本方針

陸側遮水壁内側の水位管理は、**建屋滞留水の周辺地盤への漏えいを発生させないこと**を絶対条件として、陸側遮水壁内側の**地下水位のコントロール**は、**サブドレン**（地下水の汲上げ、42孔）と**リチャージウェル**（注入井、33孔）で行われる。

陸側遮水壁閉合後においても、閉合前と同様に、建屋滞留水の周辺地盤への漏えいを防止するために、下記の関係を維持する。

- 建屋滞留水水位 (①) < 建屋周辺地下水位 (サブドレン水位) (②)

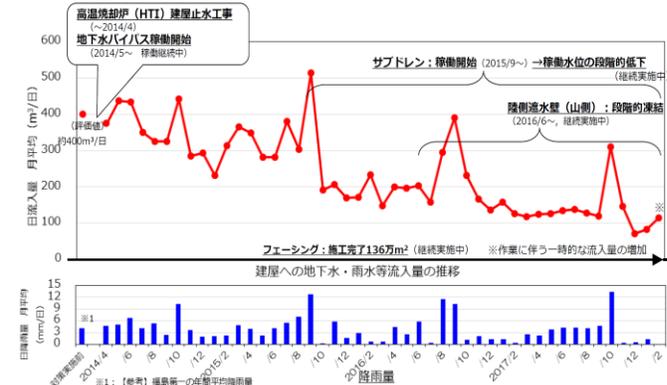
図 3-73 建屋への雨水・地下水流入量

対策実施前: 約400m³/日  
 陸側遮水壁閉合前: 約190m³/日  
 凍結開始後: 約90m³/日

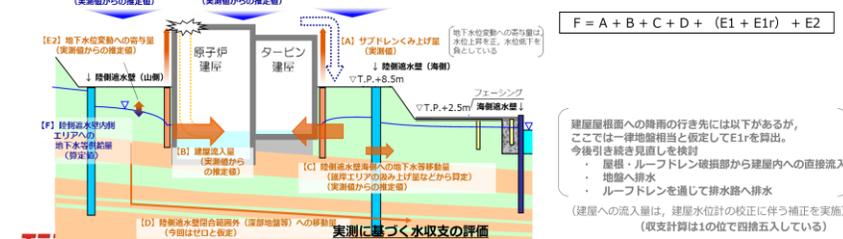
図 3-74 水収支による陸側遮水壁内側への地下水供給量の評価

・陸側遮水壁内側への地下水等の供給量(F)は、約830m³/日から約390m³/日に低減  
 ・陸側遮水壁海側への地下水等の移動量(C)は、約350m³/日から約60m³/日に低減

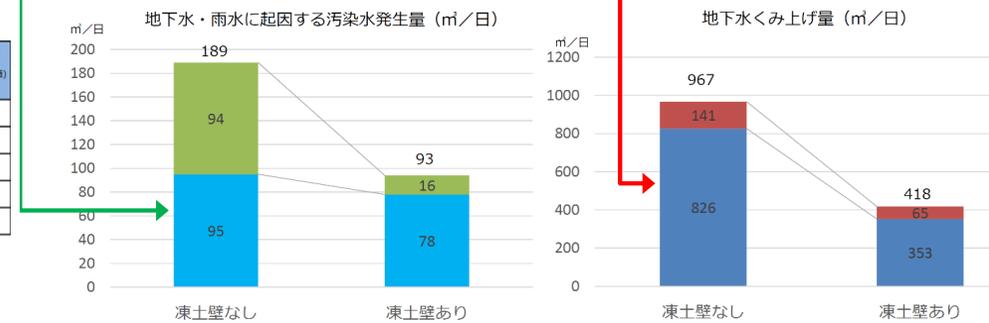
陸側遮水壁単体の効果 (4)に一部加筆

陸側遮水壁単体の効果は、3次元浸透流解析により陸側遮水壁がない場合のシミュレーションを行い、実測値との差分を陸側遮水壁単体の効果として評価した。解析結果からは、建屋への雨水・地下水流入量、サブドレン・T.P.+2.5m盤の汲上げ量は、合計が566m³/日低減したものと評価。

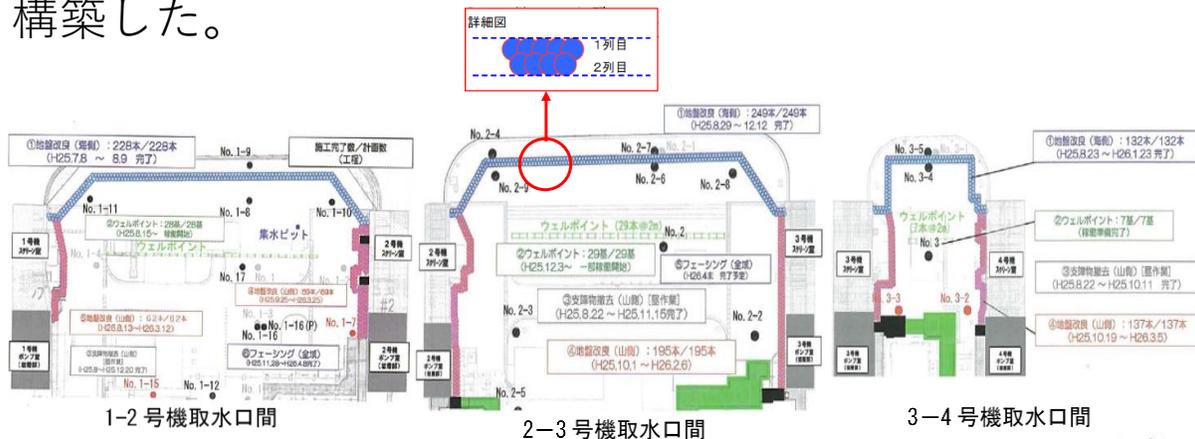
図 3-88 薬液注入工平面図

2013年6月に1号機、2号機取水口間護岸付近の地下水観測孔から、高い濃度の放射性物質の検出が確認された。このため、緊急止水対策が必要となり、資機材調達、及び施工の迅速性、さらに塩水環境下でも効果を発揮して1.0E-05cm/sec程度以下の透水性の止水壁を構築するため、注入材として**水ガラス系注入材**（シリカゾルグラウト）を用いた薬液注入工法により、護岸付近に止水壁を構築した。

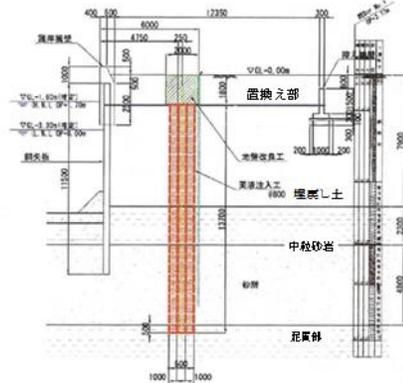
図 3-87 薬液注入工断面図

一次注入材	二次注入材
使用薬液	瞬結性ゲル	浸透性ゲル
注入方式	2ショット方式	1ショット方式
ゲルタイム	5秒程度	60分程度 <sup>(※)</sup>
吐出量	18L/分程度	12L/分程度
ステップ方式	上昇式(最深ステップ位置よりステップアップ)	
ステップ長	25cm	
注入圧力	深度1.0mあたり0.03～0.1MPa	
注入管	φ40.5mm 二重管ロッド	
注入管理	各ステップ定量管理(自記記録計による)

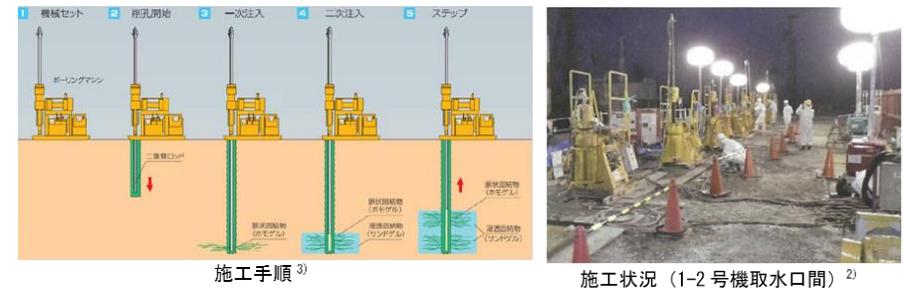
図 3-89 施工手順と施工状況

地盤改良は**二重管ストレーナー工法**（複相式）で、二次注入として浸透性の高い薬液を注入して土粒子間への浸透を図り止水性の確保を図った。地盤改良開始以降、地下水観測孔の水位が上昇する改良効果が認められ、2014年3月に施工を完了した（全削孔数量：1、072孔）。

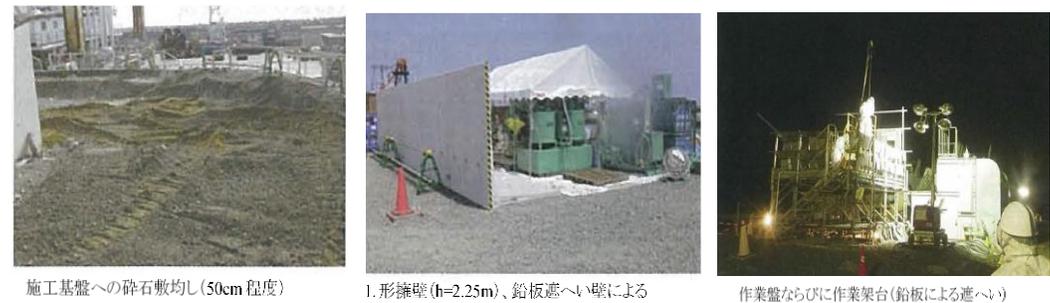
図 3-90 線量低減対策

施工エリアは、空間線量率が0.08～1.90mSv/hと高い作業環境であったため、様々な被ばく対策が行われ、作業エリアの空間線量を0.04～0.32mSv/hまで低減させた後に作業を実施した。

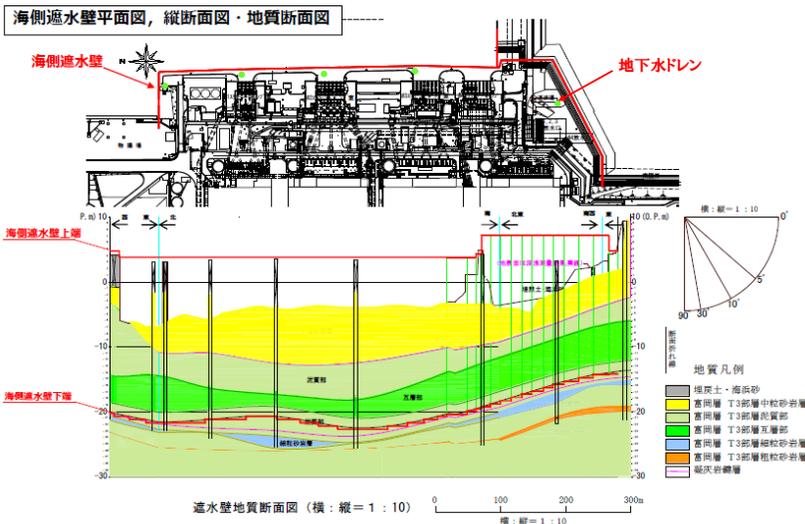
図 3-95 海側遮水壁の平面形状と地質断面図

海側遮水壁下端は、互層部下端から数m程度下方まで根入れされている。

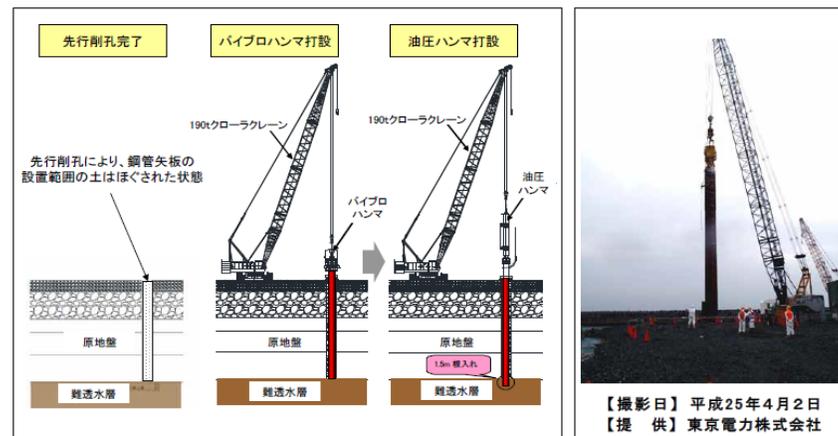
図 3-98 鋼管杭の打設施工手順

先行掘削により互層 (Ⅲ層) までの地盤をほぐした後、バイブロハンマーの打撃により鋼管を設置。下端部は難透水層の泥質部に打撃により数m程度の根入を行う。

継手処理は、カメラによる健全性の確認後、無収縮モルタルの注入する。

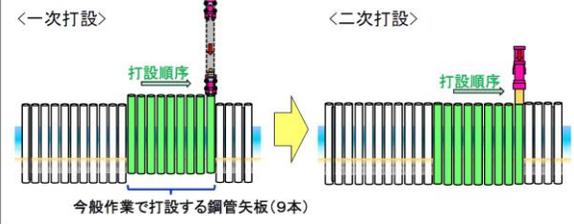
図 3-101 未施工区間の閉合手順と施工状況

- 9月10日 鋼管矢板一次打設開始
- 9月19日 鋼管矢板一次打設完了
- 9月22日 鋼管矢板二次打設開始・完了

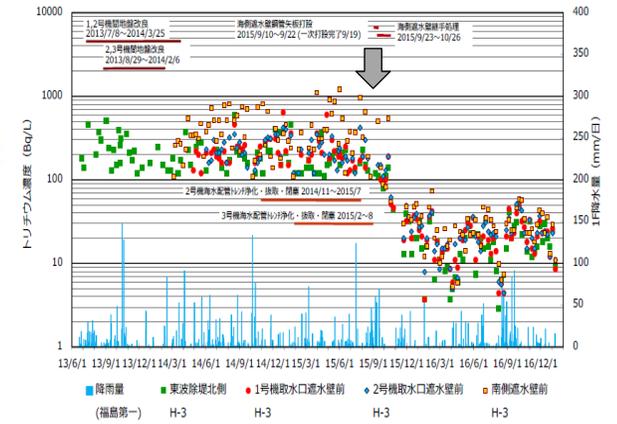
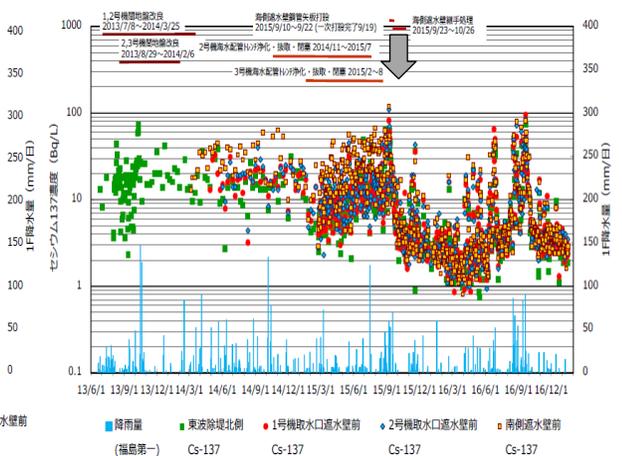
図 3-102 港湾内海水中の放射性物質濃度の推移

トリチウム濃度の推移

セシウム 137 濃度の推移

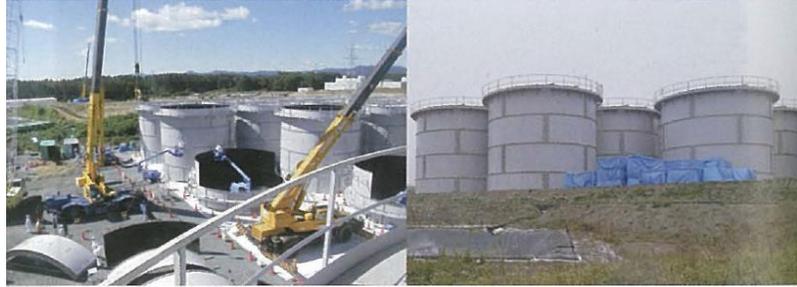
図 3-105 フランジ型タンク(左-組立中、右-完成)

タンクの設置は、事故直後から大量の処理水を迅速に保管するため、効率的に組立てができる**フランジ型タンクの設置**で対応していた。

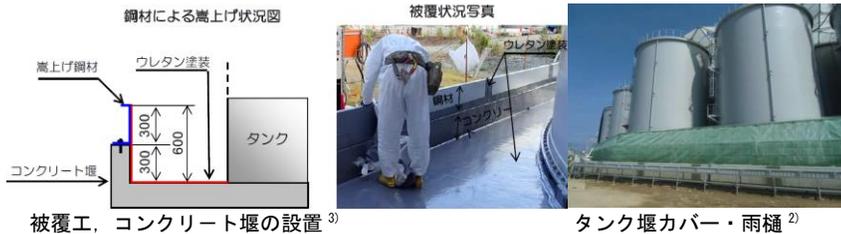
図 3-107 タンクヤード整備の概要

初期段階では、フランジ型タンクの構造や配管に起因する漏えい移送の運用に起因する漏えいなどが発生していたため、日常点検の強化、万一、タンクから漏えいした場合でも**タンクヤードから地盤へ汚染水が流出しない対策**（浸透防止工、コンクリート堰、外周堰の設置）等、様々な対策が整備された。

タンク堰嵩上げ・被覆・二重化<sup>2)</sup>

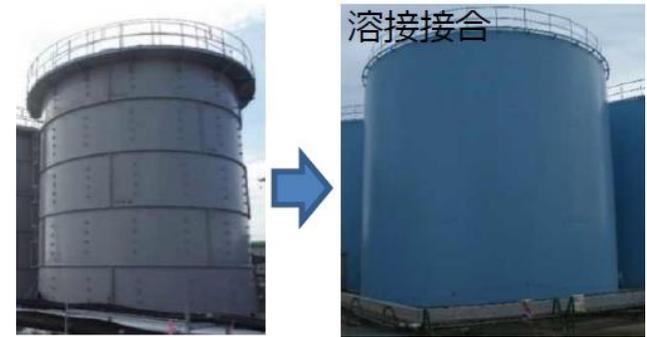
図 3-108 溶接型タンク(貯水容量1,200m<sup>3</sup>/基)

フランジ型タンクは長期的には漏えいのリスクが高く、このリスクを低減するための抜本的な対策として、**フランジ型タンクの撤去、溶接型タンクへの切替え（リプレース）**が実施された。

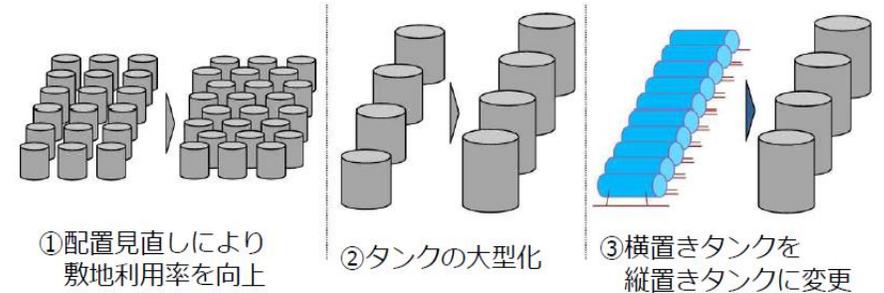
図 3-109 貯留容量の増加対策

リプレースに際しては、今後増加する汚染水に備えるため、貯留容量の増加対策が図られた。

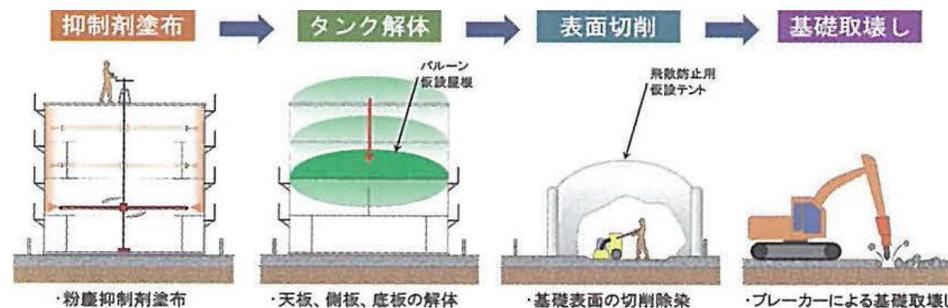
図 3-110 フランジ型タンクの解体フロー

汚染水を抜き取った後の**表面線量率は40~50mSv/hと高く**、また、タンク基礎コンクリートは、過去の漏えいにより表面が汚染されていた。解体工事では、タンクからのダストの飛散抑制や作業員の被ばく低減対策、防護装備における熱中症リスクなどの多くの課題に対応する必要があった。

コンクリート基礎切削は、飛散防止用仮設テント内で実施し、ポータブル型切削機による除染が行われた。表面切削は切削ごとに表面線量率を測定し、10μSv/h未満になるまで切削を繰り返す作業が行われた。

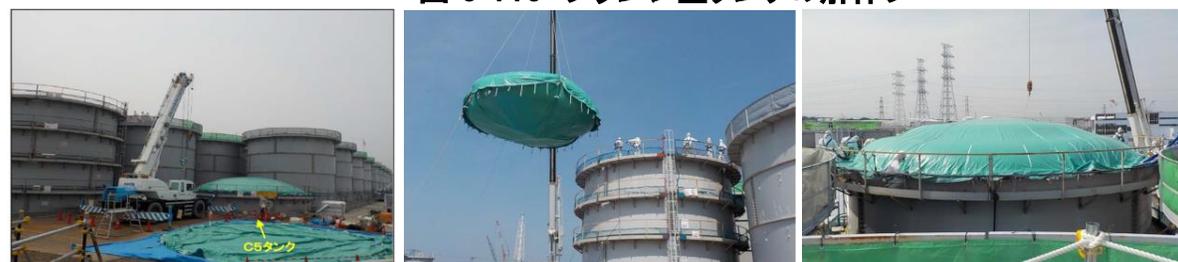
解体作業状況

仮設屋根の設置によるダスト飛散抑制対策

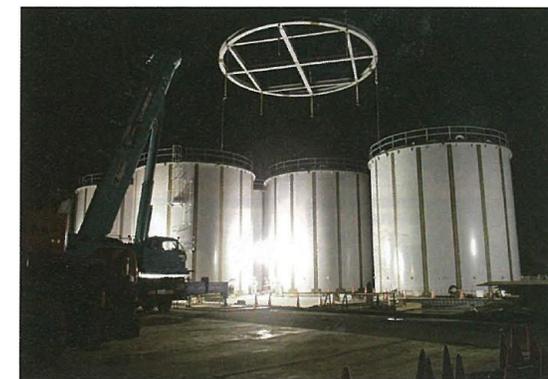
図 3-121 タンクの設置状況

水張り試験は実施済みのため、設置後、底板の溶接線について磁粉探傷検査(MT)を行い、欠陥がないことを確認して供用を開始した。これにより、**供用開始までの時間が大幅に短縮された。**
