# 2011年 東京電力福島第一原子力発電所事故後における 土木技術等の貢献事例の体系的整理

## —事故時の緊急時対応、汚染拡大防止対策等への 技術蓄積の整理・体系化—

### 概要報告

土木学会エネルギー委員会  
低レベル放射性廃棄物・汚染廃棄物対策に関する研究小委員会  
分科会2（事故廃棄物対策技術検討）

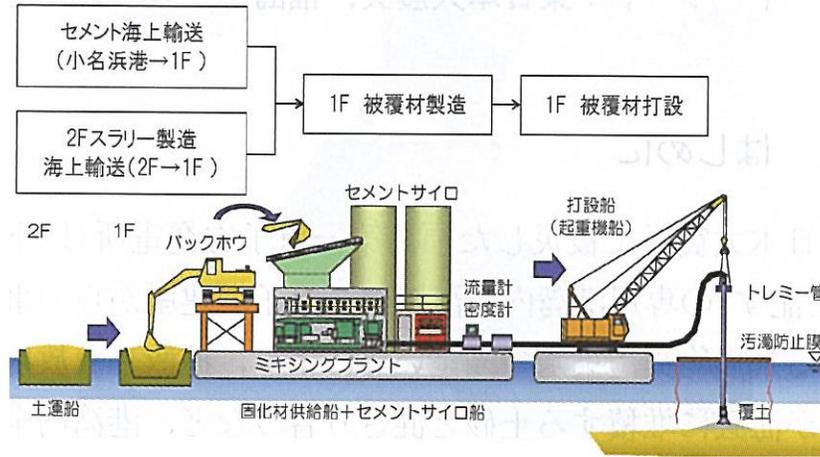
図 3-126 海底被覆土の施工システム

筒先からの落下衝撃による**海底土の巻き上がり抑制**のため、落下する被覆材の鉛直力を水平方向に分散させると同時に被覆材の材料分離をおさえつつ、**被覆材を海底土上に広く均等に行き渡らせる筒先冶具(スプレッター)**を開発

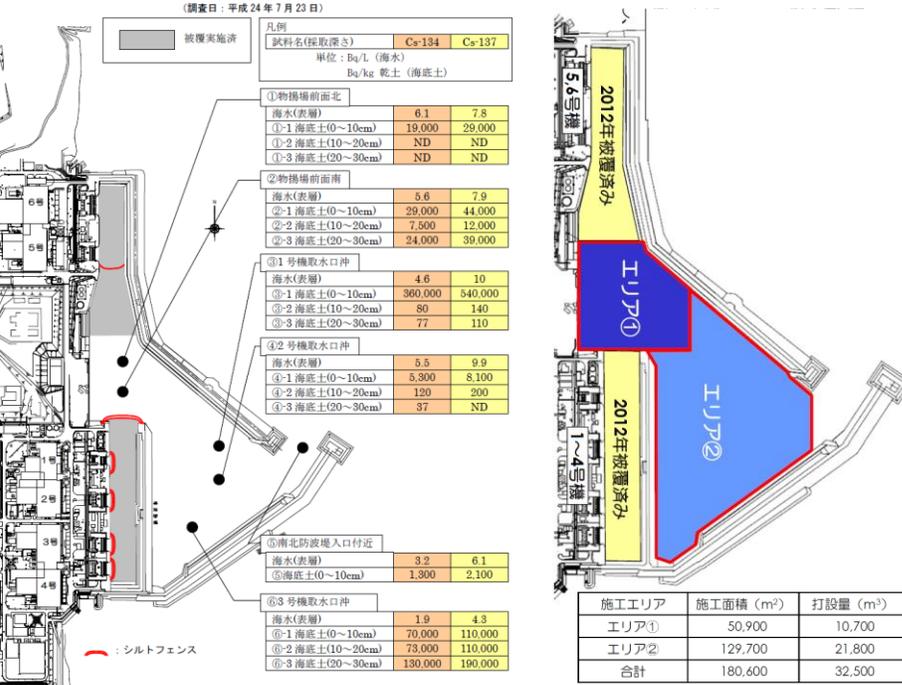
図 3-124 海底土の汚染状況と海底土被覆施工範囲

港湾内海底土核種分析結果<sup>1)</sup> 海底土被覆施工範囲<sup>2)</sup>

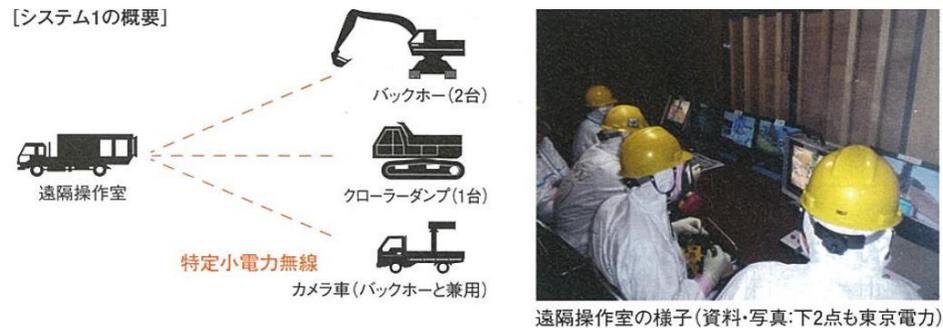
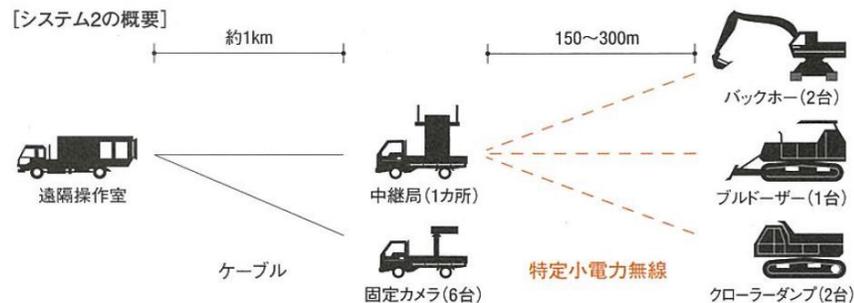
図 3-148 システム概念図

遠隔操作は2種類のシステムから構成され、遠隔操作室でオペレータが重機を操作する（「2.1構内道路の健全性確認及びがれきの撤去」参照）。

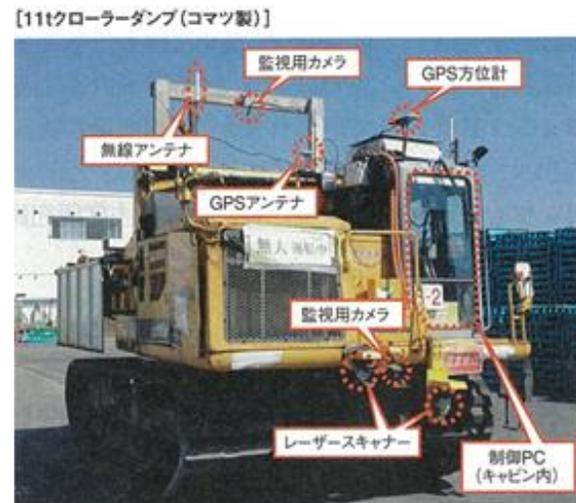
図 3-154 クローラードンプ自動走行システム

機械が自分で周囲の状況を判断して走行・停止し、障害物を検知して、衝突を回避する自動搬送システム。

3号機原子炉建屋から搬出された高線量がれきを固体廃棄物貯蔵庫まで搬送する。

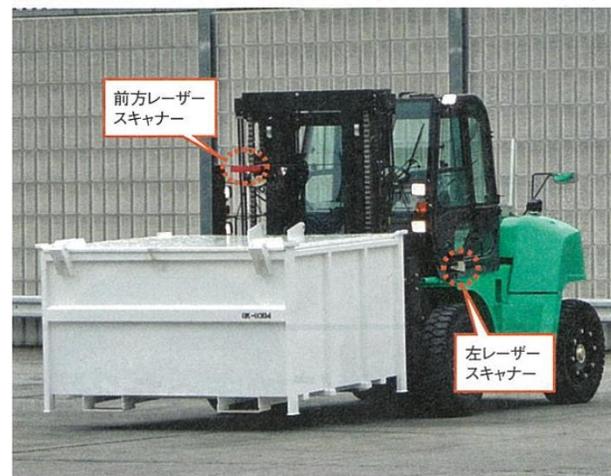
図 3-155 フォーク リフト自動走行システム

貯蔵庫前では、コンテナをフォークリフトに遠隔操作で積み替え、所定の位置へコンテナを定置する。

[定格荷重8.5tのフォークリフト(三菱重工製)]

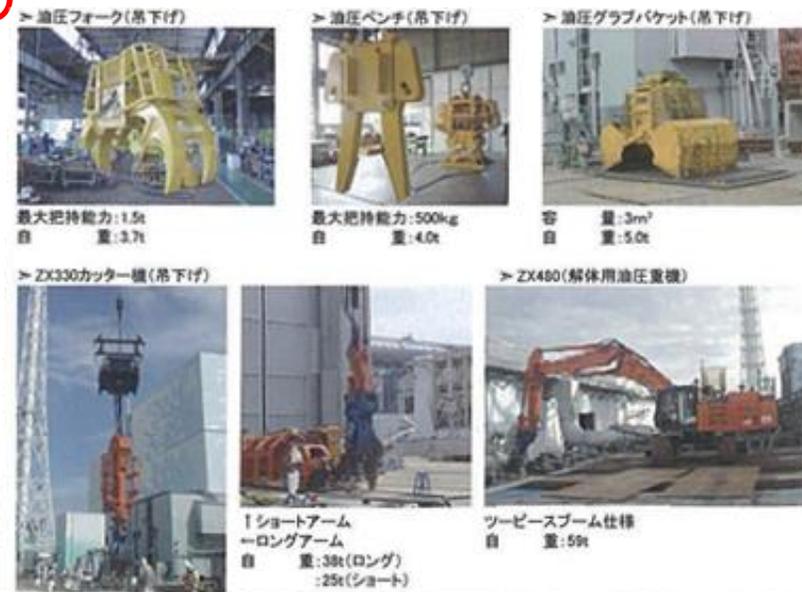
オペレーションフロア上のがれきを遠隔操作により撤去した後、有人作業ができるように厚板鉄板等の敷設、遠隔操作式除染装置の吸引による小がれきや粉塵の除去による線量低減を図った。

方法	①集積	②吸引	③吸引	④機械式はつり
外観				
機能	バケットでは集積できない小型瓦礫の集積	小型瓦礫および粉塵の吸引	②の代替機	躯体健全箇所の表層はつり
能力	集積最大重量 300kg 自走式(20m <sup>2</sup> /h)	吸引瓦礫最大径 100mm 自走式(10m <sup>2</sup> /h)	吸引瓦礫最大径 100mm 定位置	はつり最大厚 1.6 mm 自走式(3m <sup>2</sup> /h)

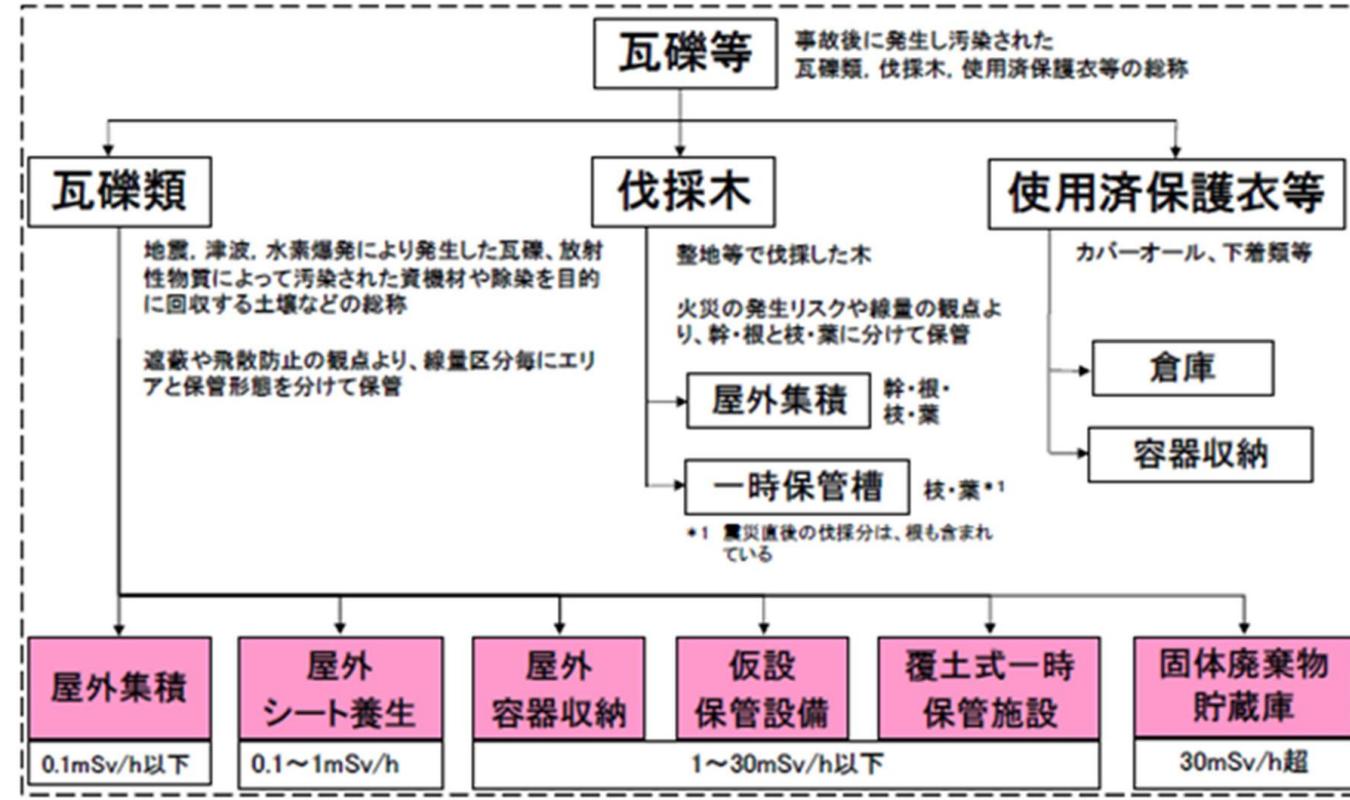
図4-5 がれき等の種類と保管施設

「がれき等」を将来の処理・処分までの期間安定的に保管管理するため、放射性物質の拡散（飛散、漏洩）と被ばく線量の抑制（隔離、遮へい）が可能な保管施設に收容する。直ちに保管施設に收容できない場合、まず一時保管施設に收容の後に一時保管を解消していく。

- ・ 廃棄物の処理処分のため、発生場所・表面線量率等を記録し、分類して保管した。
- ・ 津波評価を行い、浸水しない地点を保管場所とした。
- ・ 伐採木の一時貯蔵施設で、発火防止対策を実施するとともに延焼防止の防火帯を設置した。
- ・ 漏洩が無いことを確認するため、モニタリングを実施した。

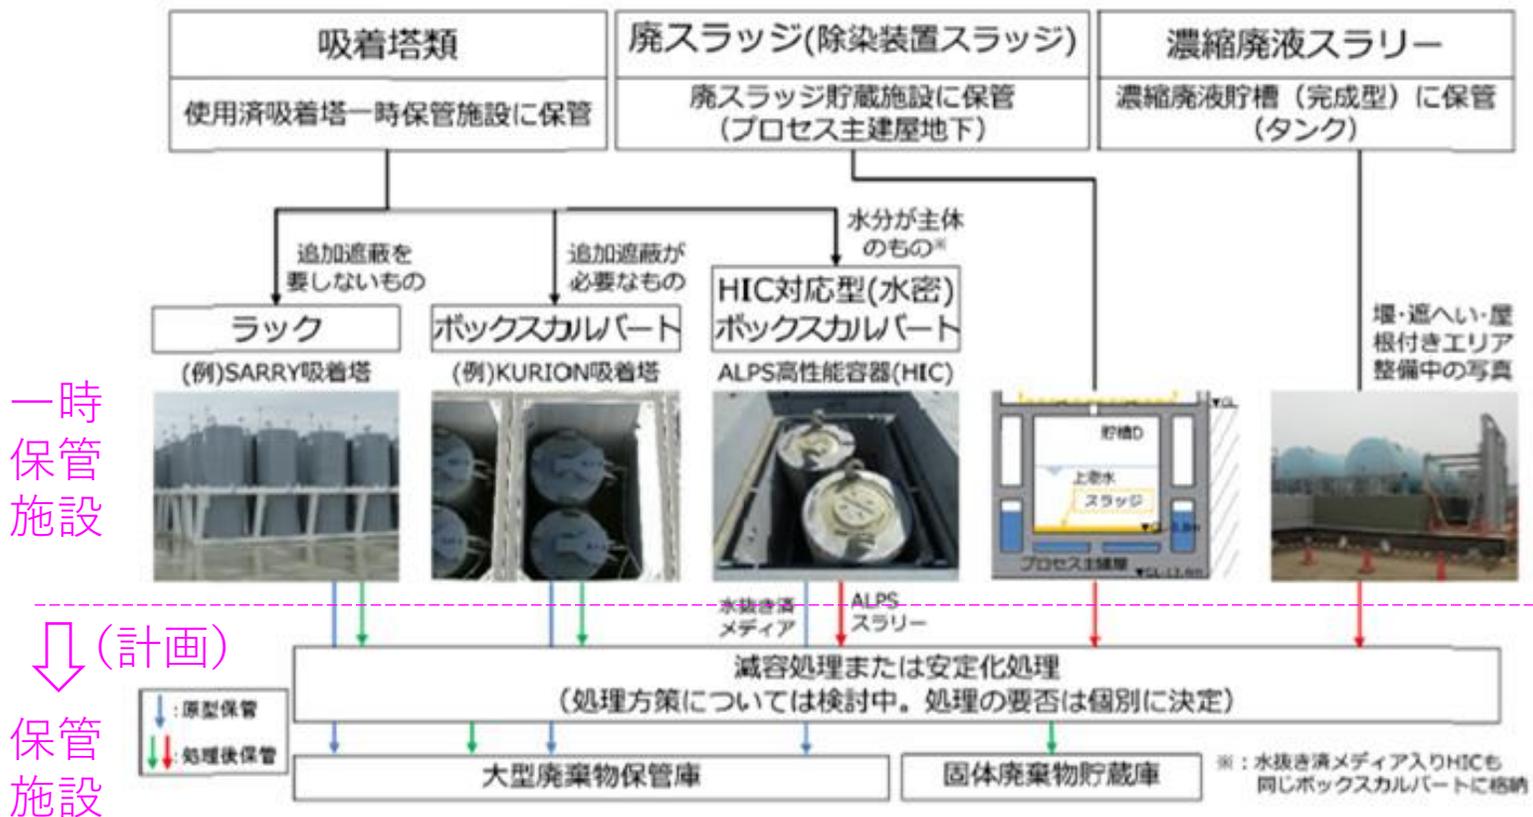
図4-15 水処理二次廃棄物の保管・管理フロー

「水処理二次廃棄物」を将来の処理・処分までの期間に亘り安定的に保管管理するため、保管設備の経年劣化や放射性物質の飛散・漏えい、可燃性ガスの発生等のリスクに十分配慮した管理を行う。

- ・ 遮へいが必要な容器は、ボックスカルバート（一部は蓋付）に保管して遮へいで被ばく線量を抑制した。
- ・ 漏洩の可能性がある容器を保管するボックスカルバートは、水密構造とした。
