垂水市牛根地区始良カルデラ壁における 土石流災害の予知予測

岩松暉¹・福田徹也²

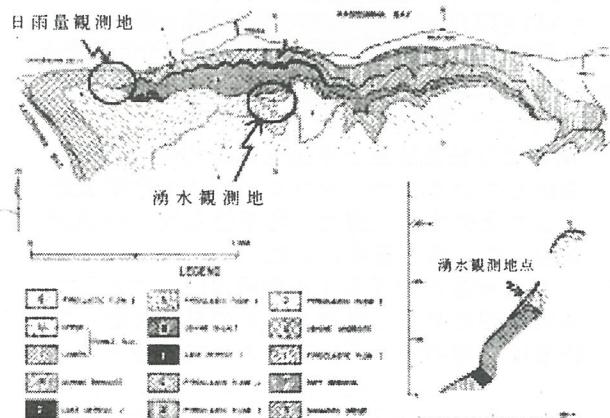
牛根地区を構成する地質は、図-2に示すように四万十層群を基盤とし、複数の火碎岩・火山岩ならびに堆積岩から構成され、地質構造は東西方向の走向で南へ15～30°傾斜した単斜構造を示す。このため、牛根地区では受け盤の地質構造であり、小浜地区では流れ盤の地質構造を示すこととなる。また、斜面表層には桜島を起源とする降下軽石いわゆる桜島ボラや崖錐堆積物が分布する²⁾。とくに厚く分布するのが牛根流紋岩で、節

図-2 調査地域の地質平面図ならびに断面図
(小林ほか, 1977に加筆)

理に富み良好な帶水層となっている（写真-4 参照）。水文地質状況は前述のとおりであり、平常時の降雨水は小浜側へ流下しており、この湧水を頼りに古くから小浜集落が立地していた。牛根側は水無川であるが、ここに鹿児島市の水源地がある（図-2、写真-5・6）。牛根流紋岩中の湧水を採取しているのである。桜島島内は水源に乏しく、井戸を掘っても温泉が湧出するため、垂水市からもらい水をしているのだという。

牛根地区の雨量ならびに湧水量の観測は図-2 に示す箇所で行っている。図に示すように降雨量と湧水量の観測点がほぼ同一地点に存在することから、降水量とそれに対応する湧水量の対応がほぼ 1:1 で求められるフィールドと考えられる。さらに、散花平臺地は独立した山体であるため他の流域からの地下水の浸透も無いと考えられる。

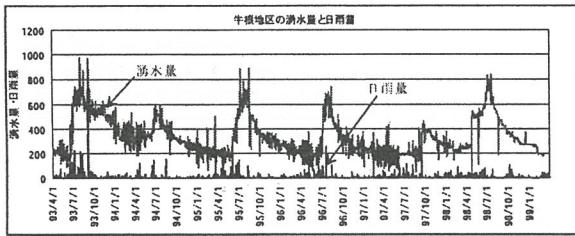
降雨量は日雨量が記録され、湧水量も 1 日毎に記録されている。図-3 に牛根地区における 1993 年 4 月から 1999 年 3 月までの 7 年間における日雨量と湧水量のハイドログラフを示す。図に示すように日雨量と湧水量には相関があり、まとまった雨が降る時に湧水量が多くなる傾向があり、詳細に見ると両者のピークには多少のタイムラグが存在する。

図-3 牛根地区的日雨量と湧水量

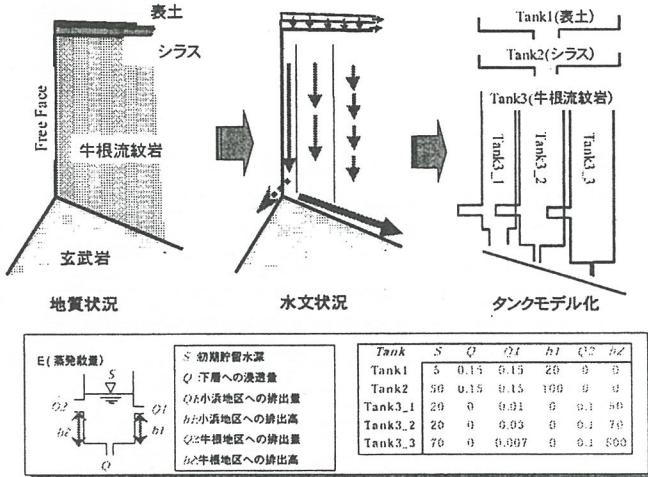
雨量と湧水量の関連性をタンクモデル⁴⁾を用いて解析を行った。なお、牛根地区のタンクモデル化ならびにモデル定数は始良カルデラ壁の水文地質状況を踏まえた上で以下のような手順で設定を行った（図-4）。

- 1) 湧水は牛根流紋岩と牛根玄武岩の境界部から湧出しているため、タンクモデルは牛根玄武岩より上位地層（表土、降下軽石層、牛根流紋岩）の 3 段を基本とした。
- 2) 牛根流紋岩内を浸透する降雨水は、主として柱状節理に沿って浸透し、その浸透速度・浸透量は節理の開口量に支配されていると考えられる。ここで、柱状節理の開口量は表層の風化・劣化部では開口幅が広いものの、岩盤内部では比較的密着している状態が予想される。このため、牛根流紋岩のタンクは開口量

が多いタンク（下層への排出量大）、開口量が少ないタンク、中間的なタンクの並列 3 段タンクを設定することにより計 5 つのタンクを設定した。

- 3) 次に各地層の側方への排出については、5 段タンクとも常に小浜側へ流下する設定を行った。ただし、牛根流紋岩は貯留水深高がある一定量を超えると牛根地区側へオーバーフローする設定を行った。

図-4 タンクモデル化の流れ（上）と
主なモデル定数（下）

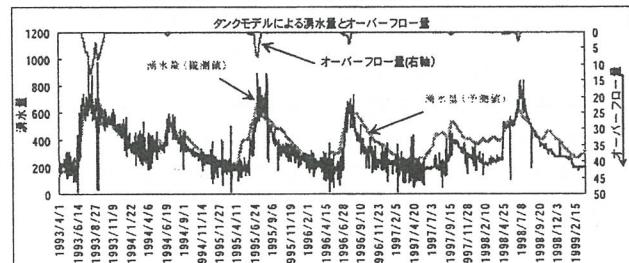
このようにして設定したタンクモデルで予測される湧水量と牛根地区へのオーバーフロー量のハイドログラフを図-5 に示す。なお、図-5 におけるオーバーフロー量は反転して右軸に示している。

図-5 タンクモデルによる湧水量の予測値と
実測値ならびにオーバーフロー量

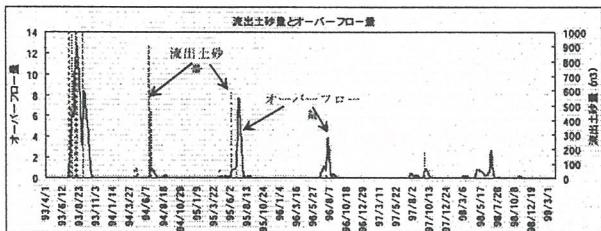
牛根地区における 1993 年 4 月から 1999 年 3 月までの 7 年間における国道 220 号に流れ出た土砂量（流出土砂量）と上記タンクモデルから求められたオーバーフロー量を図-6 に示す。なお、図では流出土砂量の上限を 1,000m³ として表示しているものの、93 年 8 月の流出土砂量は 12,000 m³ を超える土砂が流出している。図に示すようにタンクモデルで求めたオーバーフロー量と流

図-6 牛根地区のオーバーフロー量と流出土砂

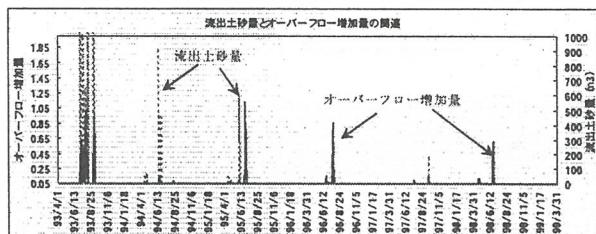
出土砂量には関連性があることが分かる。さらに、図-7に同じく流出土砂量とオーバーフロー量の一日あたりの増加量でみると、牛根地区へのオーバーフロー量の増加と流出土砂量にも対応関係がより明瞭に認められる。

図-7 オーバーフロー増加量と流出土砂量

このことから、牛根地区へ浸透水がオーバーフローもしくはその量が増加したときに、斜面表層を覆っている不安定かつ多孔質なボラや崖錐堆積物が一時的に発生（あるいは増加）した表流水によって崩れ流下することにより、周辺の不安定土塊を巻き込み土石流化するプロセスが推定できる。さらに図-7では年々流出土砂量が少なくなる傾向も読み取れるが、これは斜面表層を覆っているボラそのものが過去の崩壊により削剥されて少なくなったことと、防災工事の進捗により崩壊頻度が減少したことによるものと考えられる。また、今回解析を行った7年間で牛根地区では計19回の土砂流出が発生している。このときの流出土砂量を縦軸にとりオーバーフロー増加量を横軸に示した散布図を図-8に示す。図より流出土砂量とオーバーフロー増加量には正の相関が読み取れる。

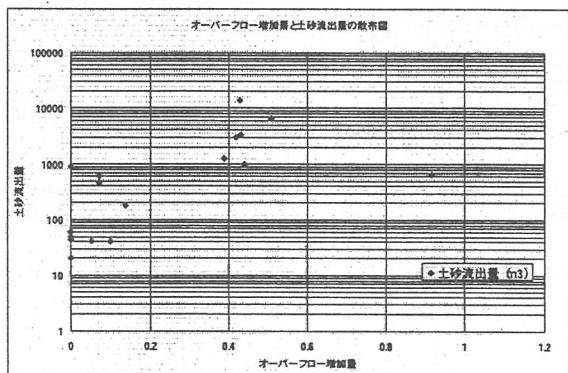
図-8 オーバーフロー増加量と流出土砂量の散布図

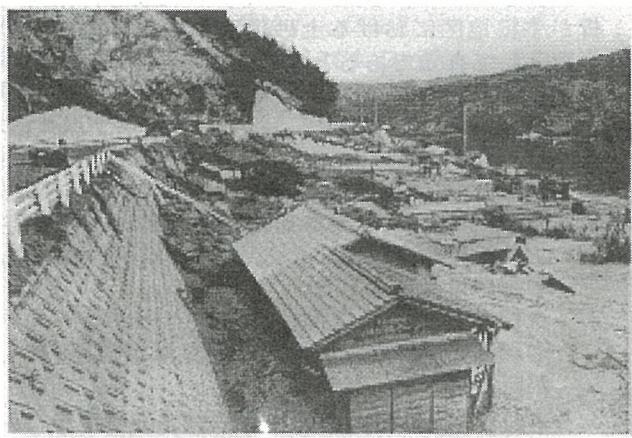
写真-1
牛根地区の土砂流出直後の写真 (1976年撮影)

斜面崩壊の素因は、斜面を構成する地質分布・地質構造などの地質状況とそれに対応する地下水の流動、湧水状況などの水文状況などが挙げられる。一方、誘因は地震動や降雨状況などがある。本研究では鹿児島県垂水市牛根地区の土石流災害（写真-1～3）に着目し、牛根地区的水文地質状況と降雨状況から土砂流出の予知予測について検討を行った。

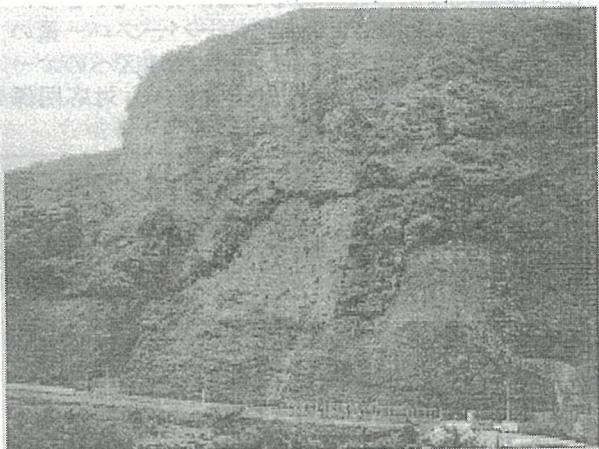
写真-4
牛根地区の現状 (2002年撮影)
