# 2003年福岡豪雨による太宰府市原川流域の土石流と 斜面崩壊の地形・地質的特性

# Geomorphologic and Geologic Characteristics of Landslides and debris flows induced by 2003 Heavy Rainfalls, at Drainage Basin of Hara River, Dazaifu City

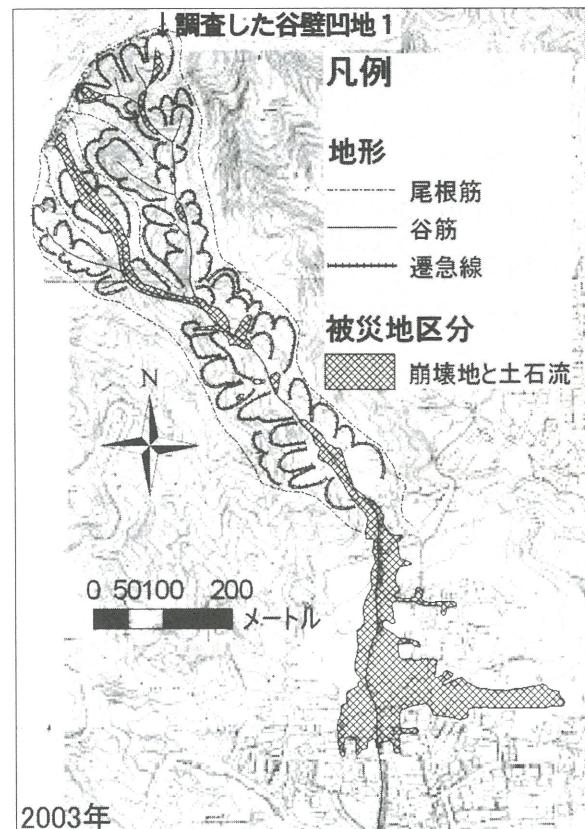
図2 遷急線と2003年土石流浸食堆積地域

図2は原川上流域の遷急線と2003年土石流の崩壊地および土石流堆積地の分布を示す。個々の遷急線は円弧状を示す。それらは度重なる崩壊跡が集合した凹地形(谷壁)と凸地形(頂稜)との境界線に相当する<sup>4)</sup>。2003年の斜面崩壊は、それぞれこの遷急線以下の谷壁(以後、谷壁凹地と称す)内に生じた。

図8は、1973年土石流の崩壊地および土石流による堆積地の分布を示す。1973年土石流発生源の崩壊地と、図2の2003年土石流発生源の崩壊地の位置は、ほぼ異なることが判明した。また、原川の最上流部には、1973年でも2003年でも全く崩壊しなかった渓流もある。

写真1は三条一丁目地区のほぼ同一地点の被災状況を比較している。1973年土石流の堆積物では巨礫が多く含まれ(a), 末端でロープ状に分岐して多数の死傷者を生じた(図8)。2003年土石流堆積物は巨礫が少量であるが大量の泥土と樹木を含み(b), 末端は著しく側方に分岐して被害区域を広げたが, 人的被害は軽減した(図2)。

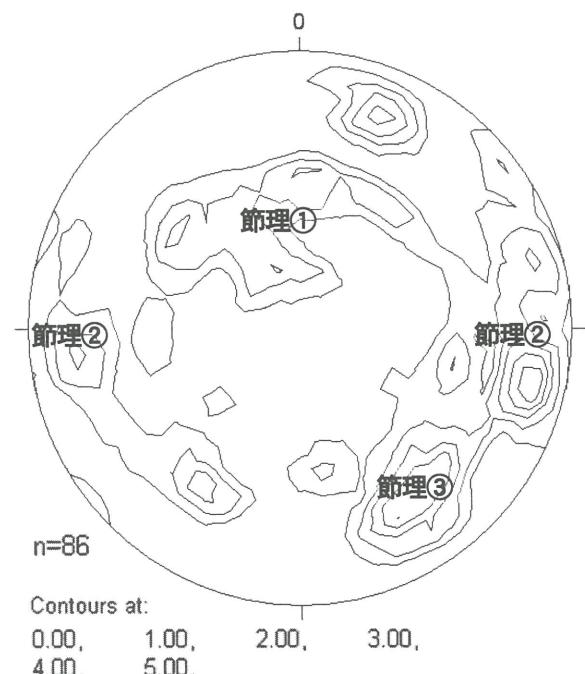
図3 節理のステレオ投影

図3は計測した節理のステレオ投影である。主に節理系はNE-SW～NW-SE走向の南向き緩傾斜の節理①、N-S走向のほぼ垂直な節理②、ENE-WSW走向の北向き急傾斜の節理③に区分できる。節理②が節理全体のほぼ半数を占め、残りを節理①と③が等分している。谷方向と調和的な節理②は節理間隔が小さく、また劣化していることが多い。節理①は河床面を形成し、節理③は谷に直交する切り立った断崖を形成することが多く、ともに新鮮である。一方、各谷壁凹地は原川の左岸に多い長軸がN-S方向のものと右岸に多いE-W方向のものに二大別でき

る。このため谷壁凹地の長軸は、前者は節理①や③に後者は節理②に影響を受けていることが伺われる。

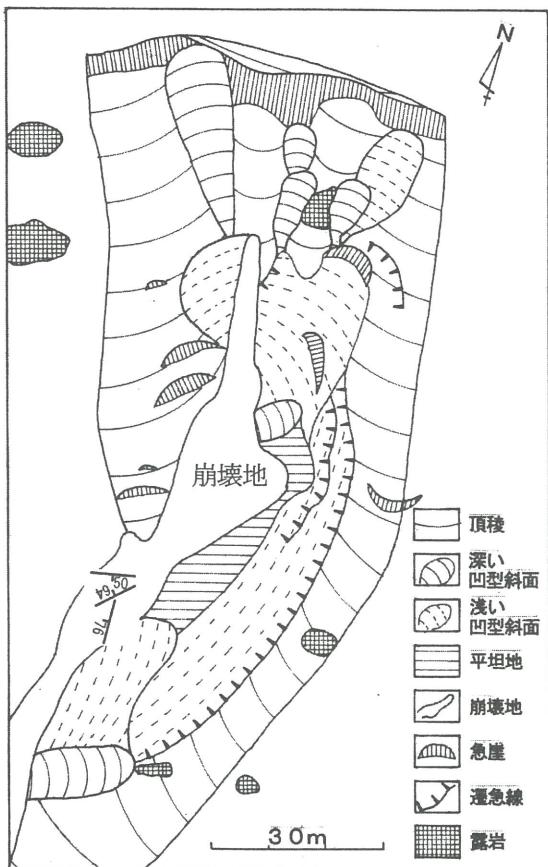
図4 谷壁凹地1の地形区分

図4は2003年の崩壊地がある谷壁凹地1(図2)の地形

区分図である。谷壁凹地1の東西南北端は頂稜である。北端には比高5m程度の急崖があり、大野城(史跡)の城壁をなしている。東側斜面では、深い凹型斜面と浅い凹型斜面が西側に比べて多い。また崩壊地に近い谷底部には平坦地が区分できる。西側斜面にはNE-SW走向の急崖が多い。一方、東側斜面には浅い凹型斜面の外周にN-S走向の急崖や遷急線が多い。所々に基盤岩が露出する。2003年の崩壊地は長軸がN-S方向である。

崩壊地は凹型斜面と平坦地に接することが多いため、今回の崩壊は主に浅い凹型斜面と平坦地に発生したと推定される。また急崖や遷急線の延長方向が節理①～③と調和的なものが多い。そのため谷壁凹地1では基盤岩の節理に規制された崩壊が生じたこと、またそのような崩壊準備ができつつあることが考えられる。

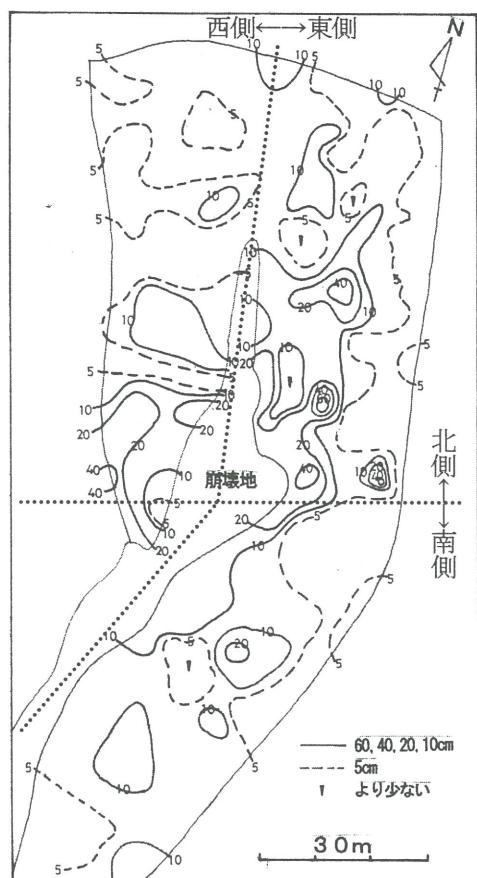
図5 谷壁凹地1の根曲り度

図5は谷壁凹地1の樹木に見られる根曲り度の分布である。根曲り度は表層のクリープを示す指標である。場所によって樹木の根曲り度が著しく異なっている。谷壁凹地1を、崩壊地を境に東側と西側に、東西それぞれを、崩壊地中心を境に北側と南側に分けて考える。根曲り度は東側の北側で極めて大きく、最大で75cmある。西側は東側ほどではないが、その南半部で根曲り度が大きい。東側の根曲り度の大きい範囲は浅い凹型斜面に一致しており、根曲り度の大きい範囲と小さい範囲の急変化線が

遷急線に一致する。したがって、浅い凹型斜面の形成には表層のクリープが大きく関与していることが考えられる。西側の根曲りの大きい範囲には、急崖が多いため、頂稜ではあっても節理③による階段状になるような地すべり状の表層の動きが想定できる。図6は谷壁凹地1の樹木に見られる根曲り方向の分布である。根曲り方向は表層のクリープ方向を示す指標である。東側の北側の根曲りはSSW方向で、西側の根曲りはSSE方向で、全体としては主にS方向である。しかし東側の南側ではSW方向である。これらクリープの方向から考えて、浅い凹型斜面だけではなく平坦地形とクリープは密接に関連しているものと思われる。また東側の北側の根曲り方向は露岩の周囲で一部乱れているが、これは露出する基盤岩により表層のクリープが影響を受けていることが原因と思われる。

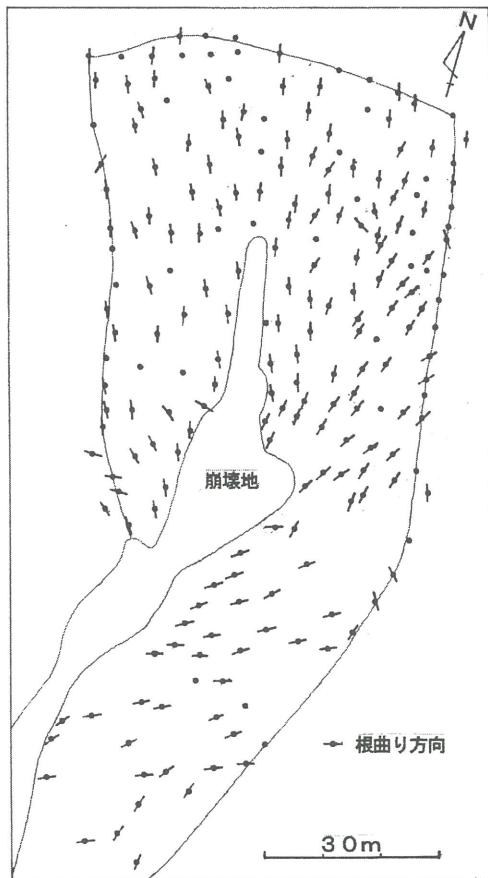
図6 谷壁凹地1の根曲り方向

まとめると谷壁凹地1では、崩壊土砂となる表層の物質は、主にS～SW方向に移動している。その移動によって谷底部には平坦地が形成されその背後には浅い凹型斜面が形成されてきた。そして、今回の斜面崩壊はこの両地形の構成物質が中心となって発生したと推定される。

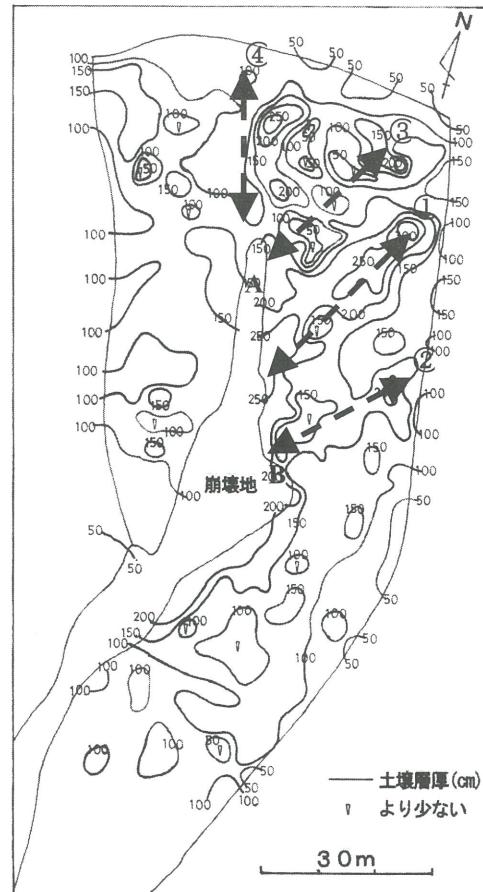
図7 谷壁凹地1の土層厚分布

谷壁凹地1の崩壊地の地質は、上位よりマサが多く含まれる黒土、マサ主体のゆるいローム質砂層、粘着性のあるローム主体の砂質ローム層、花崗岩の角礫層あるいは風化マサ、基盤(花崗岩)である。斜面崩壊は谷底部の崩壊地頭部Aと東側部Bから生じている(図7)。崩壊地の崩壊底に露出する地質は、A付近では角礫層と風化マサが目立ち、Bに近づくと次第に砂質ローム層が多くなる。一方Bでは、角礫層に近い砂質ローム層内に生じた不連続面より上位の土層が原形をとどめたまま移動し崩壊地内にとどまっていた。まさにそこが平坦地断面のBの崩壊壁ではローム質砂層と砂質ローム層が極めて厚く両者あわせると2m以上ある。土石流の起源となった源頭部の崩壊物質は、浅い凹型斜面と平坦地にクリープによって蓄積された黒土、ローム質砂層、砂質ローム層である。以上より谷壁凹地1では角礫層やマサよりも上位の土層が浸透水により不安定化し崩壊したと考えられる。

図7は土層厚分布である。別途実施した土壤貫入試験結果から、土検棒の貫入限界は礫層あるいは風化マサ直上にある。全体的に見ると、土層は谷壁凹地1の流域界となる頂稜では比較的薄くそれ以外では厚い。また北側では土層が厚く南側では薄いともいえる。最大の土層厚は3mある。特に、浅い凹型斜面と平坦地の位置で厚い。頂稜と地形区分された場所でも、崩壊地のすぐ北側では土層が厚い。深い凹型斜面の位置では土層が薄い。

図7では、東側に等層厚線が細長く延びる複数の帯状構造が見える。まずNE-SW方向の①と②の場所には、

埋没した谷があり、そこに多くの土層が蓄積され、まだ崩壊には至っていないものと思われる。また土層の厚い場所と薄い場所が交互に連なる場所③では、土層の厚い場所が浅い凹型斜面と頂稜にあたり、薄い場所は深い凹型斜面にあたる。これは、周囲に比べて土層の薄い場所④が深い凹型斜面であることとも調和的である。したがって③の構造は、埋没するNE-SW方向の谷に蓄積された土層が近い過去に崩壊し、その場所にその後土層が不均一に蓄積されつつあるための帶状構造であると考えられる。なお、①、②、③、④の方向性はそれぞれ、節理②および節理③の方向性と調和的である。なお、西側斜面および東側の南側には局所的に土層の厚い場所はあるが、それらが連続するように見えない。

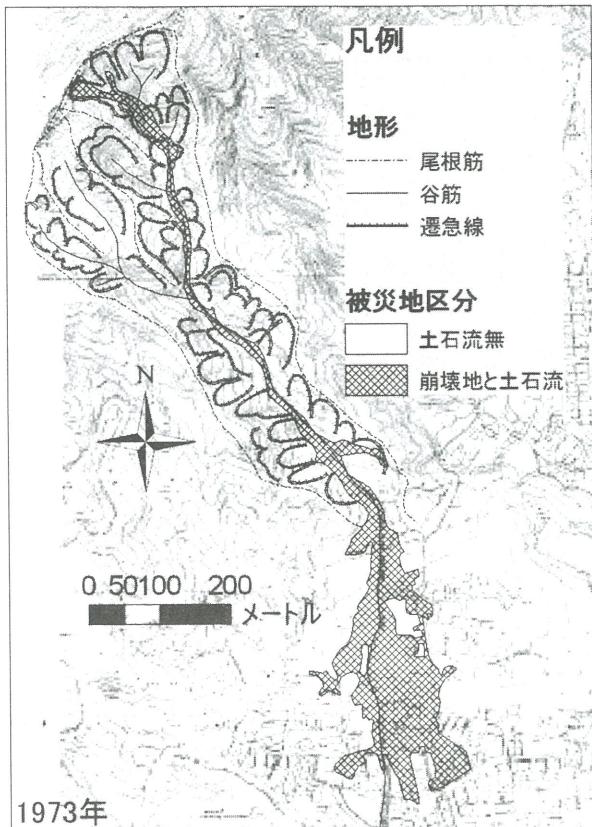
図8 1973年土石流浸食堆積地域

最上流部を除くと、1973年と2003年の土石流通過域は重なる。1973年土石流は巨礫を大量に堆積させたが

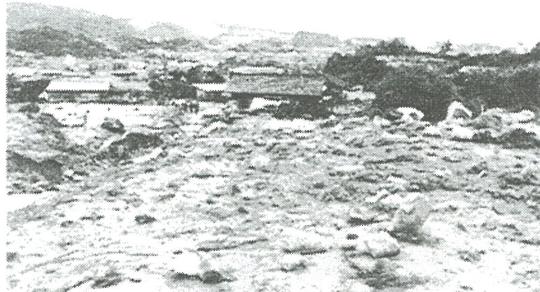
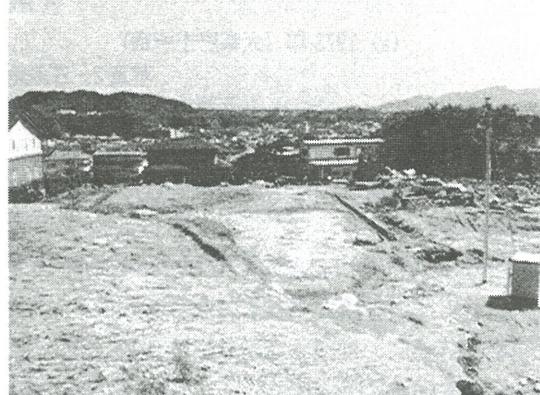
写真1 三条地区の被災跡地写真 (その1)

2003年土石流は泥流的性格が強く、砂防ダム中の堆積物中にも花崗岩の巨礫をあまり含まないと報告されている<sup>5)</sup>(写真1参照)。

被害区域の分布は1973年と2003年はよく類似しているが, 堆積物の礫径の差異や堆積域の多少の差異は, 溪床堆積物の堆積期間, 土石流に含まれた水の量, 砂防堰堤の有無, などの差違によって生じたものと考えられる。

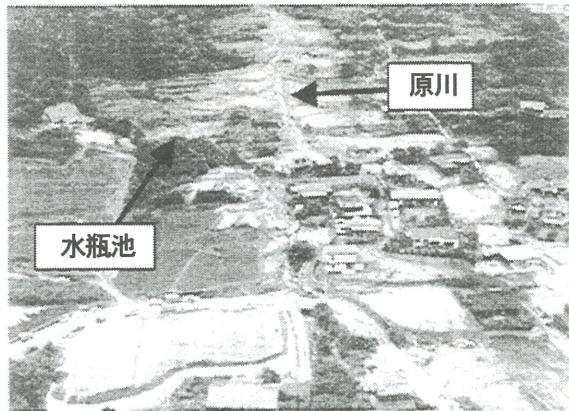
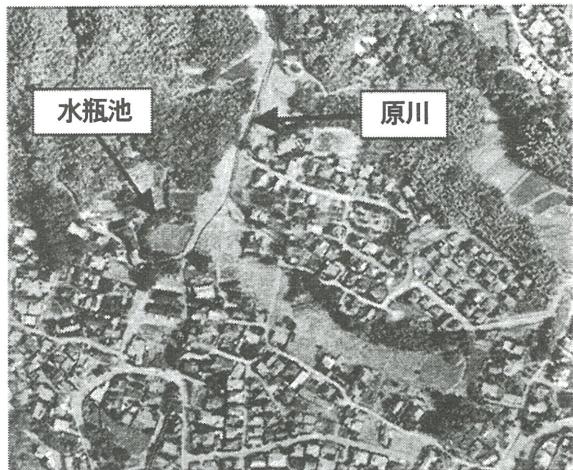
写真 2 三条地区の被災跡地写真 (その 2)

写真2に1973年および2003年の土石流氾濫堆積区域の斜めおよび垂直空中写真を示した。2003年には三条一丁目地区の土石流扇状地部分の宅地化が進行しており, 被災戸数の増加に繋がったことがわかる。
