堆積物からみた水俣市宝川内地区集川の 土石流発生頻度

RECURRENCE INTERVAL OF DEBRIS FLOWS AT ATSUMARI RIVER,
MINAMATA CITY, INFERRED FROM STRATIGRAPHY OF FAN DEPOSITS

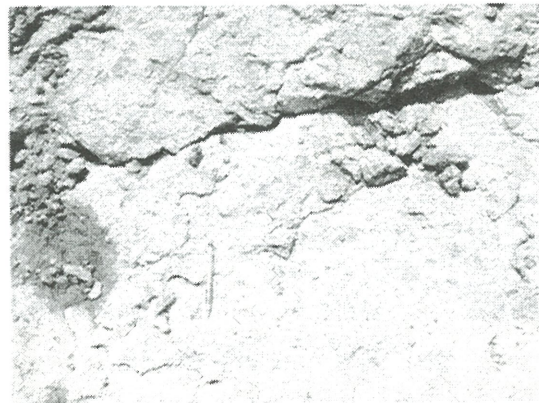
ステージ2の噴出物は、「洪水安山岩」²⁾と呼ばれる多量の安山岩質溶岩で特徴づけられ、その噴出時期は2.5~2.0Ma頃とされている¹⁾。今回の崩壊地点周辺では、標高500m付近に平坦面を作って広く分布している。崩壊斜面には、ステージ1の凝灰角礫岩(写真-2)とステージ2の塊状溶岩(写真-3)が認

写真-2 ステージ1の凝灰角礫岩

められ、崩壊は両者の水理的性質の違いによって生じたと推定されている³⁾。

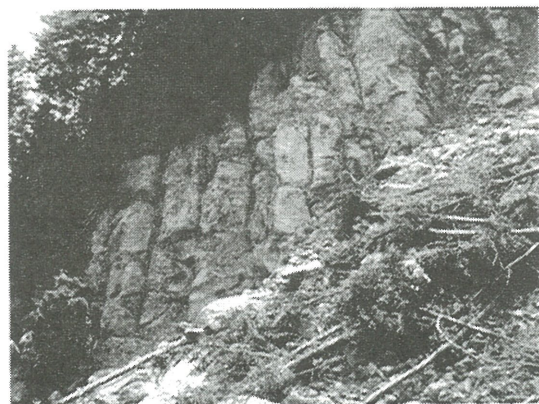
写真-3 ステージ2の塊状溶岩

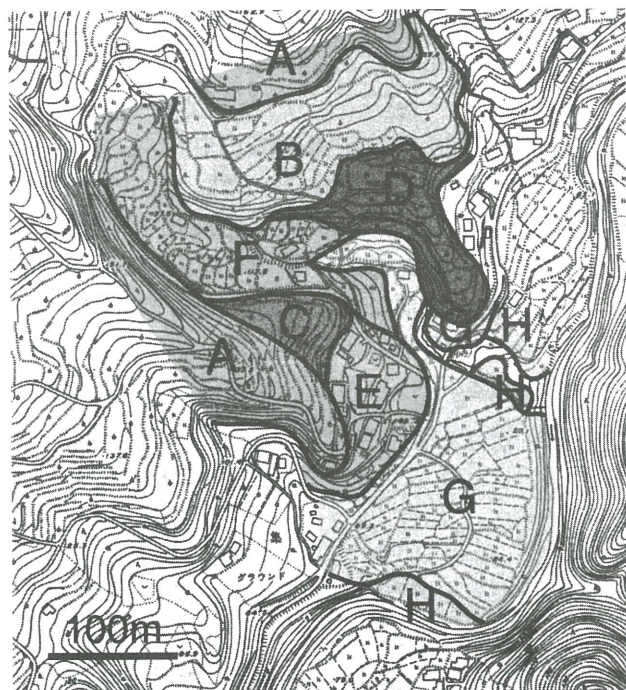
被災前の集地区の簡略化した地形面区分図を図-1に示す。これらの地形面の成因については、今なお

図-1 集地域周辺の地形区分図

地形面 A は基盤岩である四万十層群が作る斜面で、今回の土石流によって一部泥水をかぶった部分はあったものの大きな被害のなかったところである。この地形面上には、火山ガラスの形態とその屈折率から、始良 Tn (AT) 火山灰 (火山ガラスの屈折率 $n = 1.499 - 1.500$) と鬼界アカホヤ (K-Ah) 火山灰 (火山ガラスの屈折率 $n = 1.506 - 1.512$) に同定される火

地形面 B は山地裾部の崖錐斜面である。ここでも AT 火山灰 (火山ガラスの屈折率 $n = 1.499 - 1.501$) を含む厚さ 1m 以上のローム層が認められた (写真-5)。

地形面 C は、一見、離水した扇状地段丘をなすが、その主体は扇状地堆積物ではなく、基盤岩である四万十層群からなる (写真-6)。すなわち、この地形面

地形面Dの構成については、露頭がないためよくわからないが、この面上には過去の大規模土石流に伴うと考えられる巨岩が多く認められ、かなり古い時代の土石流堆積面の可能性がある。この地形面を構成する土石流堆積物のマトリックスからは火山ガラスが検出できなかった。

地形面Eは、地形面Cとの位置関係から考えて、入戸火砕流直後の土石流が作った堆積面かもしれない。

地形面F・Gは比較的最近の集川の土石流に伴う堆積面と考えられる。集地区では集川の低地を利用して水田が作られていたが、これらはたびたび集川による水害を受けており、最近では1985年頃にも、水害で田んぼが埋まったことが知られている³⁾。今回の土石流で削られた部分では、年代は特定できないが、最近の土石流堆積物に埋積されたと考えられる田んぼが確認される(写真-8)。

地形面Hは宝川内川に沿って広く分布しており、

宝川内川の河成段丘と考えられる。

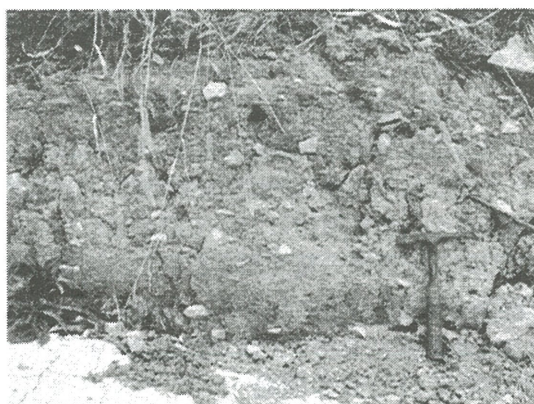
写真-5 地形面 B 上のテフラ

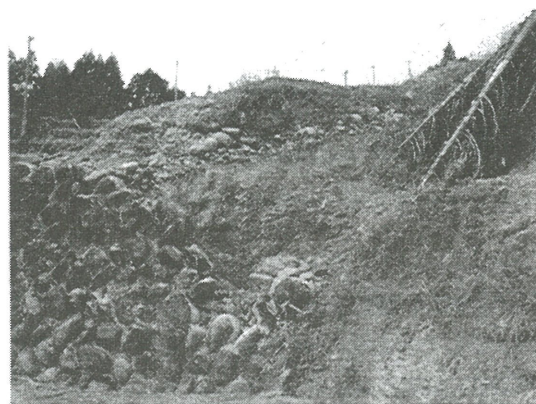
写真-6 地形面 C を構成する四万十層群とそれを覆う土石流堆積物

は過去の土石流堆積物が浸食して作った浸食(段丘)面といえる。この地形面の周辺では、四万十層群を覆う形で数枚の土石流堆積物と(始良)入戸火砕流堆積物が報告されている³⁾。今回の調査によって長谷ら³⁾が(始良)入戸火砕流よりも古いとした土石流堆積物のマトリックスからは、大量のバブルウォール型火山ガラスが見つかった(写真-7)。また、明

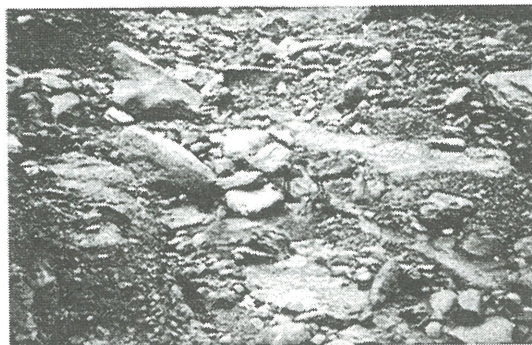
写真-8 過去の土石流によって埋没した田んぼ
