樹木の変形を利用した崩壊危険斜面の検出

DETECTION OF LANDSLIDE HAZARDOUS SLOPES

BY USING TREE DEFORMATION

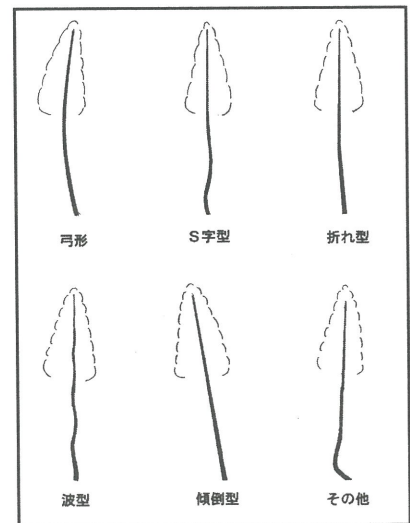
図-1 樹幹変形の形

フィールドを踏査し、現地には生えている杉の幹に認められる変形形態を図 1 に示した 6 タイプに区分した。以下にそれぞれのタイプの特徴について述べる。

・弓形 幹が弓のように弧を描いて根曲がりと同じ方向に曲がったもの。

・S字型 根曲がり逆方向に幹が曲がって緩いS字型になったもの。

・折れ型 真っ直ぐな幹が折れ曲がってから成長したもの。

・波型 幹が波打つように曲がったもの。

・傾倒型 幹が真っ直ぐなまま倒れたもの。(台風による傾倒は除外する。)

・その他 上記以外の種々の変形

- 特徴1 図-1 に示した波型の杉 (★印で写真に示す) が3本認められる。
 - 特徴2 傾倒方向がA・Bランクでは揃っているが、Sランクでは不揃いである。
 - 特徴3 斜面の横方向からだけでなく上下流方向から林を見ても幹が著しく変形している。
- 写真-4の地点は、図-2に示した崩壊(カ)の滑落崖

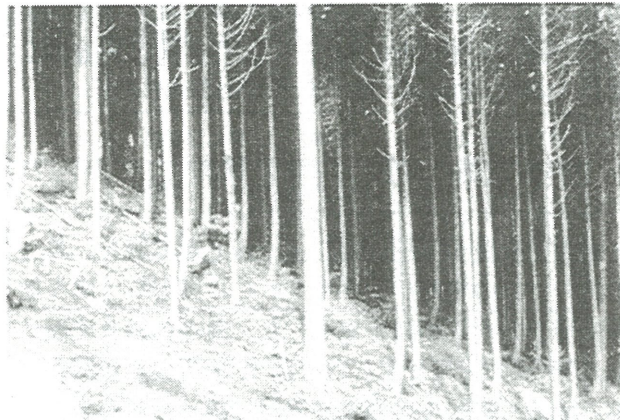
写真-1 本フィールドで述べる真っ直ぐな杉林の状況

2〜3本の杉を除いて1.5m以上の高さでは樹幹に変形が認められない。変形ランクではCランクになる。

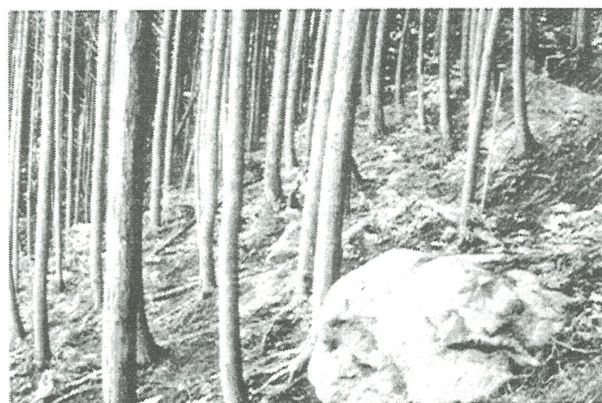
写真-2 Bランクの杉林の状況

写真-2は、Bランクのうち、樹幹の変形が多い地点である。40〜50%の杉の幹に変形が認められる。

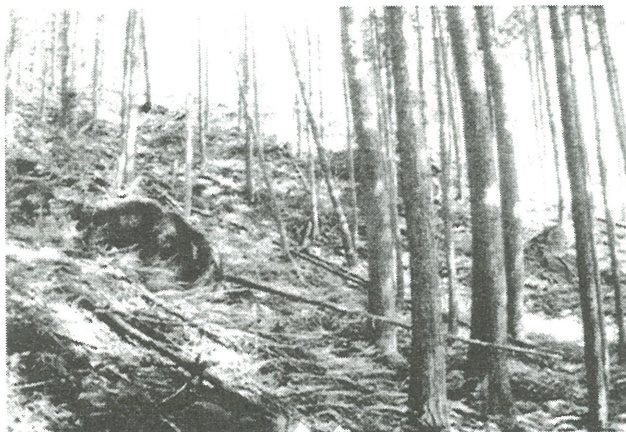
写真-3 Aランクの杉林の状況

写真-3は、Aランクの林の状況である。60%の杉に弓形やS字型の変形が認められる。平行に傾倒した写真中央部の2本の杉のうち真っ直ぐな杉は台風により倒れ、根元が緩いS字型に変形している左側の杉は斜面変動により変形したと推定される。なお、この部分は小崩壊地形の頭部であり、過去に崩壊を発生させた不安定斜面であるが、この部分の杉の変形からは、現状でも斜面変動があると考えざるを得ない。ただし、現地には新しい亀裂は発生していないため、次に述べるSランクの地点より崩壊危険度は低い。

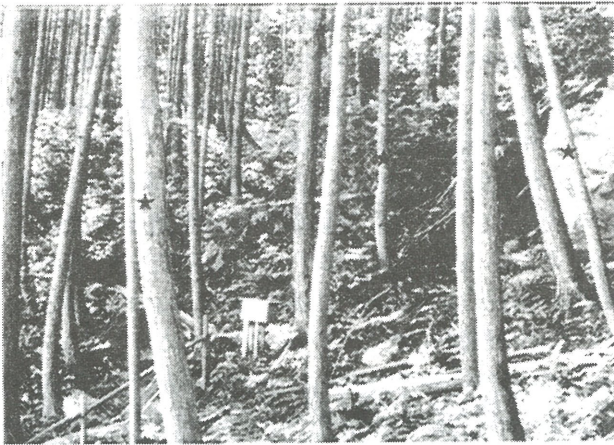
写真-4 Sランクの杉林の状況

写真-4付近では、幹が曲がった杉の割合は70%以下であるが、下記3点の特徴があるためAランクよ

り不安定なSランクに区分した。

上部の斜面に位置するSランク地点である。この地点は馬蹄形の凹地形を示し、平成15年の豪雨で形成された落差20cm・長さ数mの亀裂が凹地形に沿って認められる。この部分の土塊は、平成15年の豪雨で崩落までは至っていないが、杉の幹の変形が著しいため、平成15年以前にもこの部分は斜面変動を繰り返しており、危険な状態であったと考えられる。
