# 1972年7月天草災害における倉岳町の 被災条件の追跡

STUDY ON REGIONAL DAMAGE CONDITIONS OF KURATAKE-MACHI DISTRICTS IN THE  
JULY 1972 AMAKUSA SEVERE STORM DISASTER

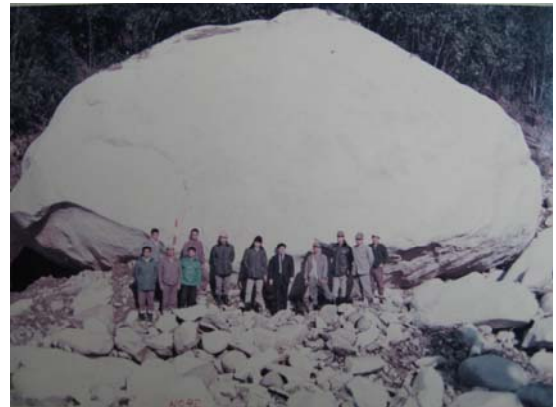
図-1 天草災害で流送された巨石<sup>1)</sup>

天草災害は図-1に示す巨石が数百mも流送されるほど強烈で被害も甚大であった。従って天草災害に関する多くの研究結果がある。

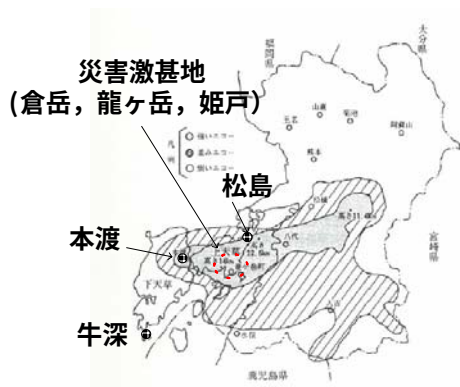
図-2 天草島の AMEDAS 気象観測所位置と災害域(文献 1)に加筆

甚大な被害を蒙った龍ヶ岳町、姫戸町、倉岳町は豪雨であったが、上島の東西に位置する図-2 の本渡、松島の降雨量は少ない。

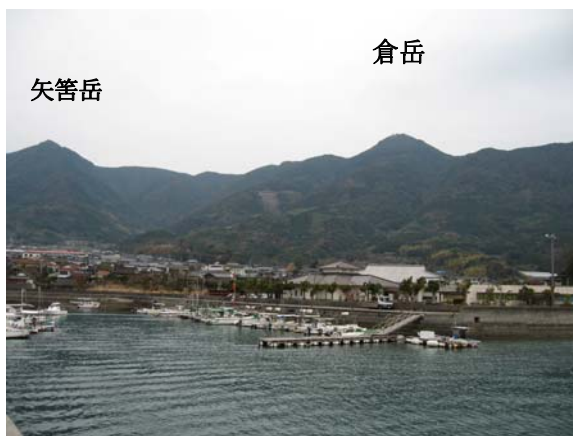
図-4 倉岳と矢筈岳山麓

である。図-4 に示すように、地形は海岸から山地に向かって急激に上昇している。

倉岳町は図-4, 5 に示すように急峻な山地が海岸まで迫り、山麓にへばりつくように狭い平地が帯状に分布している。図-9 は熊本県急傾斜地図に、本研究で着目した浦地域(中浦, 引地, 松尾), 棚底扇状地, 宮田地域(西の原, 境目)を示したものである。このうち中央の棚底は扇状地で、3 地域の中でもっともひろく、傾斜した平地が扇形に広がる。西側の境目付近は地滑り地形であるが比較的平地があり、東側の中浦付近は等高線が直線的で、狭い平地が海岸部に帯状に広がっている。山地部はいずれの地域も急峻で土石流危険溪流として塗りつぶされている。棚底扇状地上部に位置する溪流は倉岳と矢筈岳が接する山麓に樹枝状に発達し棚底川に収束する。一方東西の地域の山地部の溪流は山頂から放射状に一直線に下降している。

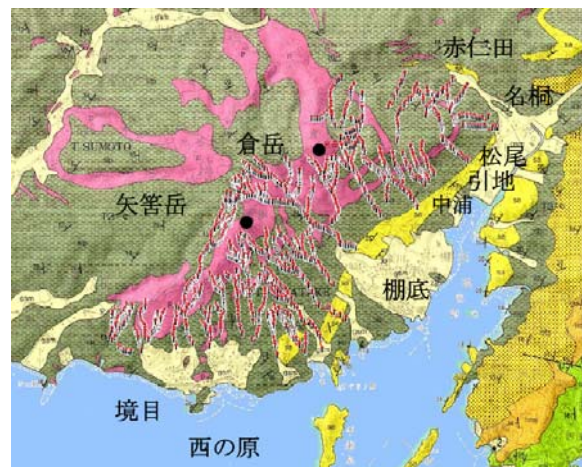
図-5 倉岳山麓地質図

3)地質:図-5 は倉岳山麓の地質図である。地質図にはカシミール上で読み取れる倉岳町の溪流を明示した。溪流の大部分は火山岩と教良木層群の境界から始まり、教良木層群山体に発達している。

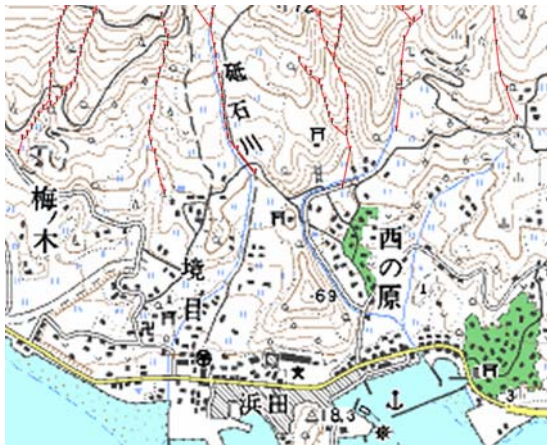
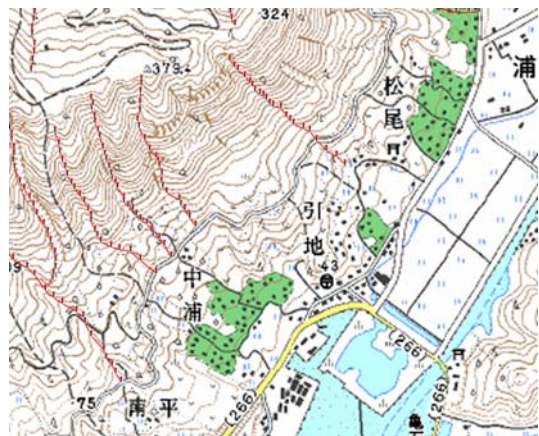
図-10, 11 は天草災害で甚大な被害を受けた宮田地区(境目, 西の原)と浦地区(中浦, 引地, 松尾)における溪流の出口と周辺の集落の配置を示したものである。図より土石流が溪流に沿って流下すると、集落を直撃す

る配置関係になっていることがわかる。図-12 は棚底川が扇頂部に入る付近の溪流出口と集落の配置である。この図からも土石流が流下すると葉山と山崎集落を襲撃するような配置に見えるが、集落は流下経路をやや外れているように配置されているように考えることができる。図-9 の土砂災害危険箇所では境目、西の原付近の宮田地区と中浦、引地や松尾の浦地区では土砂災害危険域がゾーンとして明示され、葉山、山崎の棚底地区は棚底川に沿う狭い範囲に限定されている。地形的にはやや広大な扇状地が発達し、土砂供給量も大きいことが予想される棚底川に沿う土石流の影響範囲が狭いことは防災工事が進んでいるとともに地域的な開発の歴史が反映されていると考えることができる。

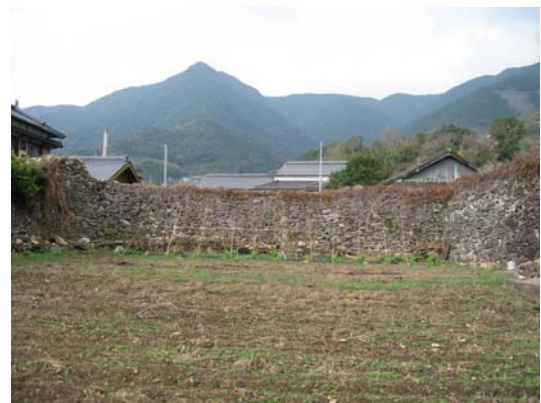
図-13 民家撤去後に残された3辺の石垣

図-9 の扇状地面に形成された棚底は、石垣とこぐりの町である。石垣は図-13、14 に示すように民家の3辺を囲み、南の海側が開放されている。石垣の構築は倉岳から吹き降ろす強い風を防御するためとされる<sup>13)</sup>。現在棚底城の発掘調査が続けられている<sup>14)</sup>。この城は中世の城であり、従って倉岳町は天草5人衆の時代から形成されてきている。そして延々と築かれてきたのが民家を囲む石垣で、幅約2m、高さ約3mの規模で、やや弓状に反っている石垣もある。世代や分家が増加すると石垣で囲まれた民家数の割合は低下するが、図-15 に示すように歴史的には全村で築かれていると表現しても過言ではない。

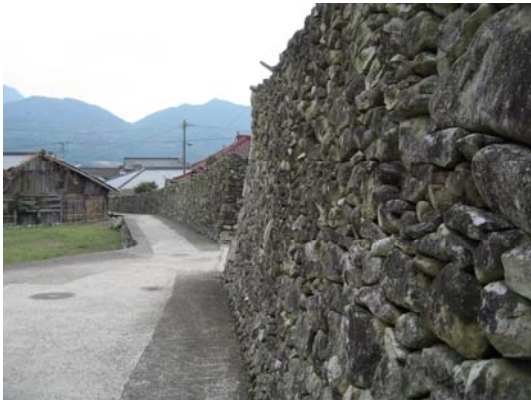
図-14 民家を囲む石垣

集落内の石垣は図-14 に示すように隣接する民家の境界に構築されている。集落内の民家は集結するように林立しており、水田は集落の外に広がっている。このため個人の努力というよりも、集落内の住民が共同で石垣を設置する必要がある。そしてこれだけの石垣を集積するためには、遠くから石垣を運ぶことなく、身近に石が存在していることが条件になる。すなわち棚底扇状地では上流から十分な石が供給される条件にあったことを示している。また住居を決め、家に入った後風の強さを知り、その対策として石垣を構築するのであれば、どこからか石を運ばなければならないし、隣接する住民の同意を得る必要がある、しかも全ての家が同じように石垣を作る必要はない。さらに分家した家では同じような強い風を受けているにも拘わらず、石垣で囲まれる家は少ないようである。従って石垣は風の強さを知ってその対策をしたというより、石工に熟知した一群の開拓団が棚底にはいり、石を除去して平地を確保し、肩を寄せ合うようにして隣接した住居を築き、そして、集落の外延部に持分を決めて石垣で築かれた棚田を開発したものであろう。

集落内の住居地も上下の民家の境界は棚田と同じように段差になり、石垣で補強されるが、左右の隣接する民家の境界は平地に石垣が構築され、民家の3辺が石垣で囲まれる。民家の南側には畑が配置されるので、上下の民家は隣接しているが、狭隘感はない。

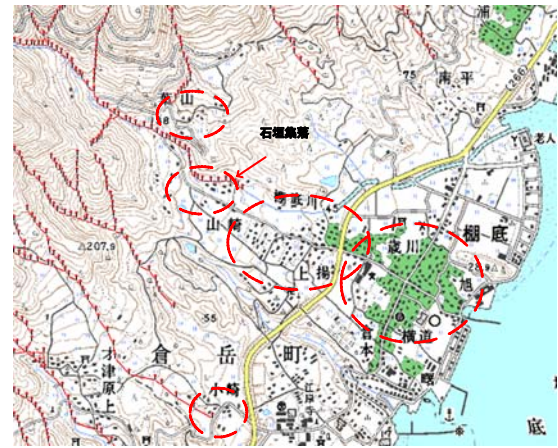
図-15 棚底における石垣集落の分布

図-15 に示すように扇状地面には石垣で囲まれた同じような集落が一行に連なっている。そして棚田も集落の外延部に配置される。同じ思想を持ついくつかのグループの開拓団が同時期に入植したか、あるいは開発する地域が残っている場合次々に集団で分家し、伝統を踏襲していった。後者の場合は多分扇状地を上方に向かって、従って扇頂面に向かう方向になると推定される。石垣に囲まれた集落の発展の歴史は今後研究されることが期待されるが、土石流が流送した土砂を利用して災害の危険性と共生する集落づくりが行われたことは

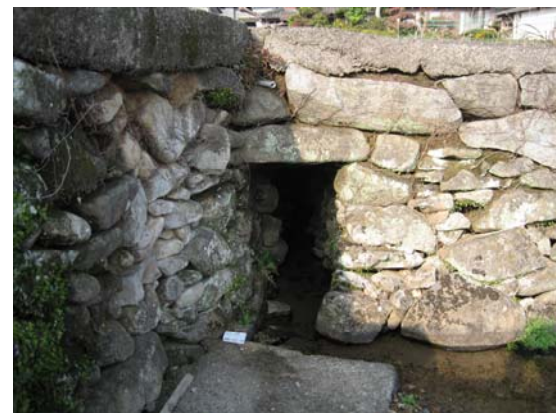
図-16 こぐりの構造

また倉岳町は段々畑の町である。段々畑は民家の集落から離れているがその急崖も石垣で構築されている。その段々畑を縫うようにこぐりと呼ばれる地下暗渠が発達している。図-16 がこぐりである。地表面の水路を井手といい、こぐりは地下水を集水するいわば地すべりにおける水平排水孔のような機能を有している。地表水だけではなく、地下水までを使用しなければならない扇状地の用水条件を示している。しかし最近石垣やこぐりが少し
