# 斜面モニタリングにおける設置の簡素化の開発

## A SIMPLIFICATION INSTALLATION METHOD FOR SLOPE MONITORING

加藤 俊二<sup>1</sup> 江藤 春日<sup>2</sup> 谷口 硯士<sup>3</sup> 佐藤 秀文<sup>4</sup>

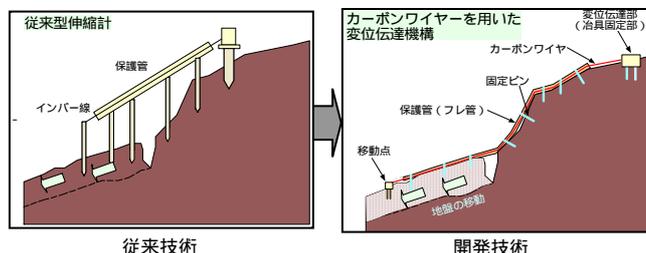
図-1 地表面変位計設置イメージ図

このため、図-1に示す地表面布設での簡易かつ効率的な設置方法の開発を行い、コスト低減を目的とした研究を行っている。

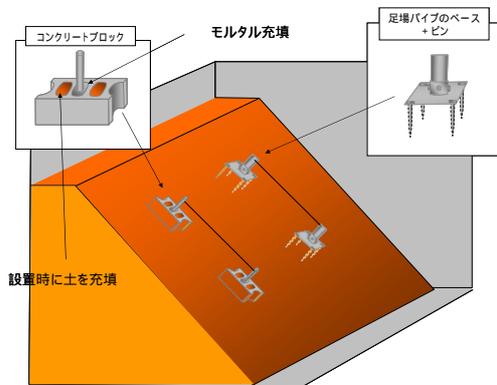
図-2 固定台座のイメージ図

固定台座は図-2に示すようにコンクリートブロックを用いる方法と工事用の足場台座を使用する方法がある。

コンクリートブロックを用いた方法は、事前の実証実験で、設置についても容易であり、自重により安定することから地盤に垂直に設置した場合も計測の際にも良好な結果を示した。しかしながら、コンクリートブロックを人力で斜面上に持ち上げることを考慮すると、大きさおよび重さの点から斜面での作業性には問題があるため、今回は工事用の足場台座を使用することとした。

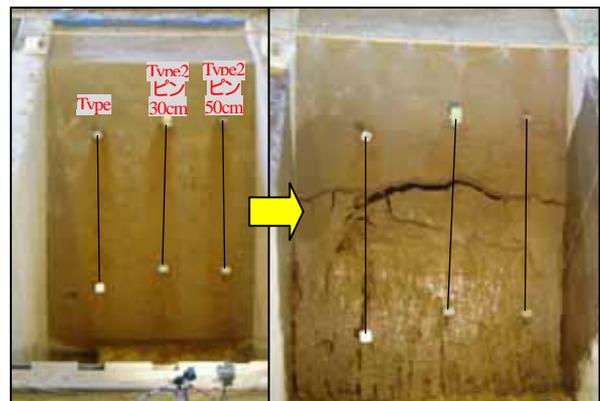
写真-1 室内実験状況

工事用の足場台座および単管をピンで地盤に固定する方法について盛土崩壊実験を行った。実験は、ポイント型センサの設置方法の改良に用いることを考えているカーボンケーブルにより固定治具間を接続し、固定治具の間に崩壊を発生させ、上下の固定治具の挙動およびカーボンケーブルの状態を確認した。表-2及び写真-1に盛土崩壊実験における設置方法と実験結果を示す。

ピンを斜面に垂直に打ち込んだ場合 (Type1) は写真-1に示すように、土塊の移動に伴い転倒モーメントに耐えきれず転倒し、抜け落ちる結果となった。

Type1の転倒状況

一方、斜面を掘削し土層に対して垂直にピンを打ち込んだ場合 (Type2) は、崩落発生後も治具固定部は土塊と共に移動し、設置した際の姿勢を保持して移動しており、最終的にカーボンケーブルが断線した。このため、この方法は地盤の変位計測を安定して行うことが出来ると考えられる。このため、設置方法として type2 が適当と考えられる。

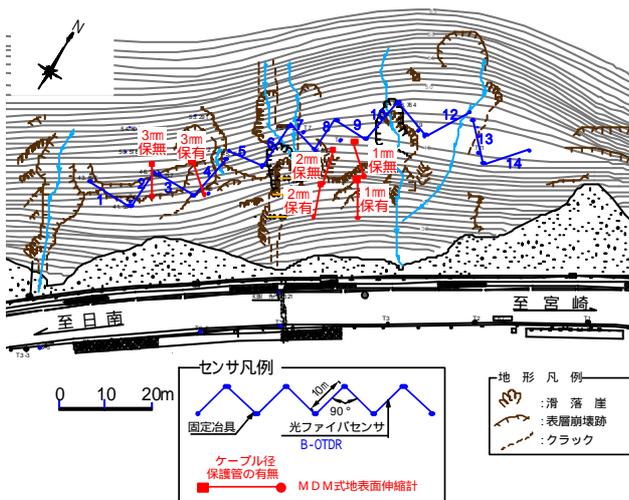
図-4 設置実験斜面平面図

実斜面における設置実験は、室内盛土実験を踏まえて、現在、光ファイバセンサ（B-OTDR センサおよびMDMセンサ）<sup>1)</sup>によるモニタリングを行っている宮崎県の道路斜面で実施した。現地は、約40度傾斜の斜面で、緩い尾根と谷が連続しており、表層の崖錐堆積物を竹藪が覆っている。この斜面は、道路災害に至らないような小規模な表層崩壊が発生しやすい斜面で、平成13年と平成15年にも20m<sup>2</sup>程度の小規模の表層崩壊が発生している。

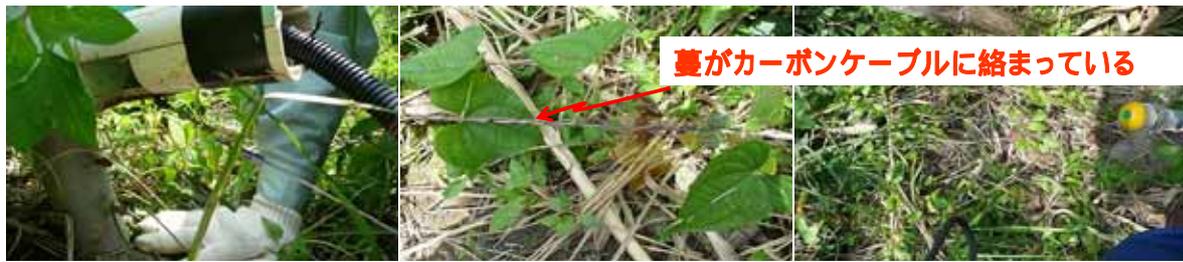
写真-5 カーボンケーブルに蔓が絡まっている状況（設置3ヶ月後）

設置後の経過状況を見ると、写真-5示すようにカーボンケーブルに保護管をつけていないものには蔓が絡まっていた。また、写真-7に示すように地山に変動がある箇所は、カーボンケーブルが地山に食い込み計測に支障を

きたしていた。このことより、保護管なしの設置法には問題があることが判明した。

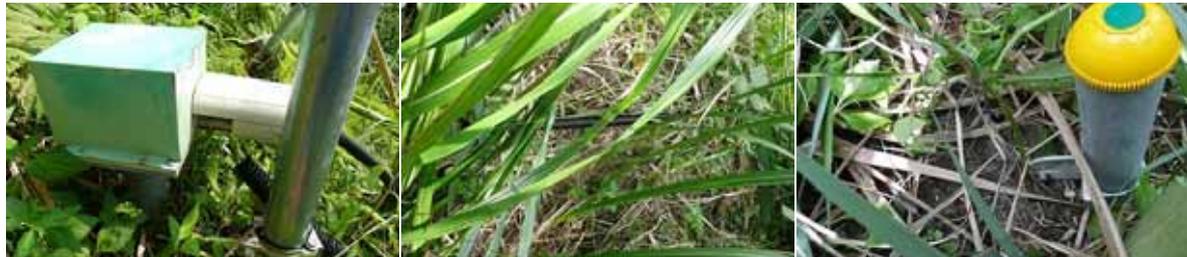
写真-6 植生によって目立たなくなっている状況（設置3ヶ月後）

また、特に設置後に植生が繁茂する場所では、写真-6に示すように保護管があっても植生で隠れることからケーブルの設置位置がわからなくなり、メンテナンスに入

る際に誤って踏んで断線する可能性があることが判明した。このため、設置場所が雑草に隠れても分かるように目印を数箇所付ける方が良いことを確認した。

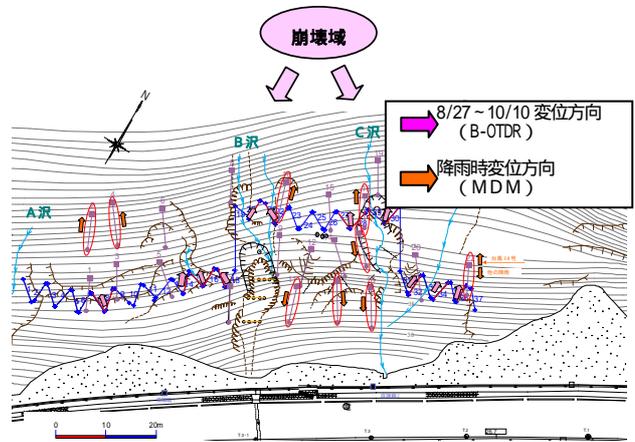
図-5 崩壊域のセンサ変位方向図<sup>1)</sup>

現地は、過去のモニタリングから図-5に示すように崩壊域がセンサの上部斜面にあり地山の変位は10月から12月にかけて「圧縮」側に変動することが分かっている。

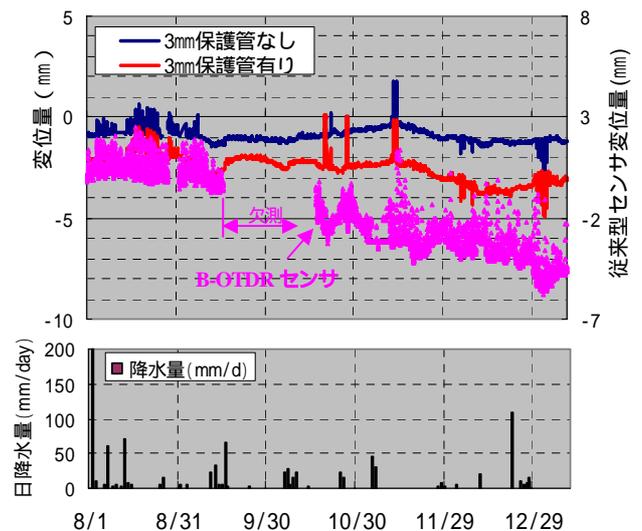
図-6 斜面モニタリング経時変化図（1997）

3mmのカーボンケーブルでのモニタリング結果を図-6に示す。今回の計測は、豪雨期後に実施しているため、降雨と地山変位の関係は明瞭に見いだされていないが、11月5日の日降水量50mmから12月22日の日降水量110mmの間はほぼ無降水状態であった。この間の地山変位は2mm程度の圧縮変位である。今回の設置でのモニタリング結果は従来のB-OTDR計測とほぼ同じ結果であり、実務への適用性は高いと考えられる。

なお、図-6に示すB-OTDRの計測で変動幅が大きいのは、計測値を温度補正していないためである。
