# 防府市玉泉溜池と真尾地区の土石流発生履歴と その評価

DEBRIS FLOWS OCCURRENCE HISTORY OF THE GYOKUSEN- RESERVOIR  
AND MANAO AREA IN HOFU CITY, YAMAGUCHI PREFECTURE AND IT'S  
EVALULATION

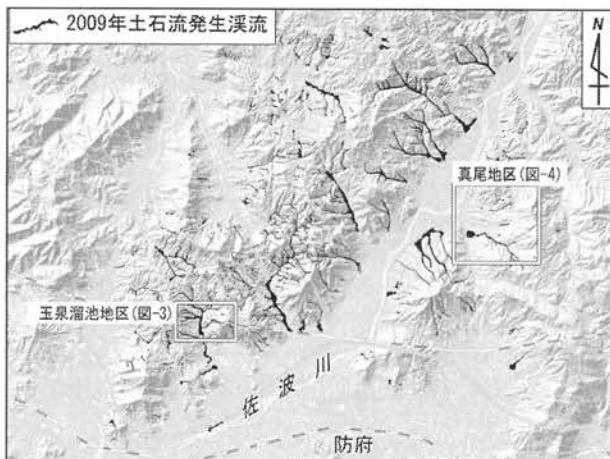
図-2 2009年に土石流が発生した渓流(黒色)と調査渓流(口箇所)

2009年に発生した土石流発生渓流を図-2に示す。

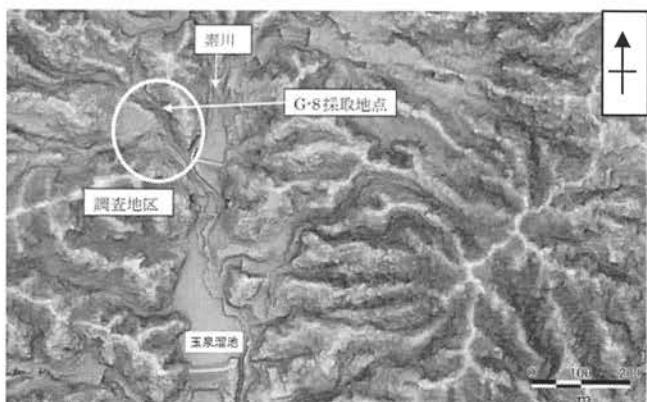
図-3 玉泉溜池地区周辺の赤色立体地図(2009年データより作成)

玉泉溜池地区周辺の状況を図-3に示す。調査地域付近には花崗岩が広く分布し、北から南に向けて流れる素川があり、中流域に2箇所の溜池が存在する。南側の溜池は玉泉溜池であり、その上流部を山陽新幹線が高架橋で通過している。調査は溜池の約500m上流の図-3に示す付近で実施した。その地区は北

西からと西側からの2つの渓流が合流する付近にあたり、赤色立体地図から、この合流部付近には過去の土石流性の堆積物が覆う平坦地形が認められる。調査地区には緩傾斜地形が渓床中央付近に存在し、その上流部に渓床堆積物が広く堆積している状況が読み取れる。

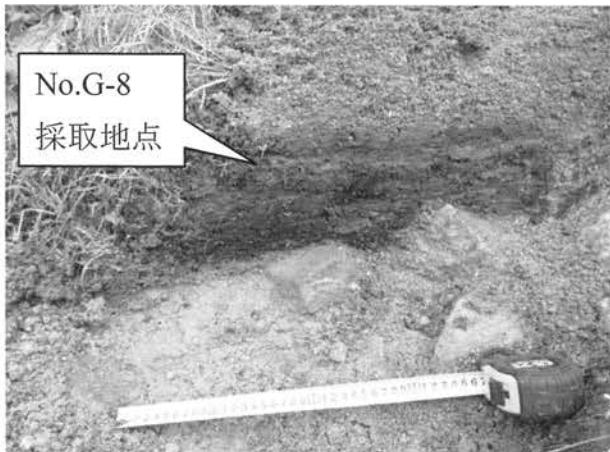
写真-3 花崗岩の砂礫を覆って黒色の有機質土層が分布する状況 (AD1037-1160 の年代を示す)

玉泉溜池地区では厚い土石流堆積物が残存し、その中の一部にシルト・有機質土層を挟在することが確認できた(写真-3)。その層厚は20cm程度で、基盤の礫層を直接被覆するように分布し、その上位は砂層へと漸移する。また、これらの地層の上位には砂礫層や直径1m程度の転石を含む過去の土石流堆積物が分布する(写真-4)。

表-1 の試料 No.G-8 は、図-3 に示す有機質土層より採取したものであり、その年代は、AD1037-1160 年前後であった。このため、防府地区での過去の土石

流発生履歴などと併せて検討すると、AD1050 年ごろに下流に到達する大規模な土石流が発生した可能性が高い。調査地の渓流は山岳部に位置し、通常は砂礫や砂などの粗粒な物質が卓越する場である。このため、有機質土層が 20 cm の厚さで堆積しているということは、この地層が堆積する期間は、湿地などの閉塞環境であったことが推定され、この閉塞地形は AD1050 年ごろの大規模な土石流で形成されたと推定される。

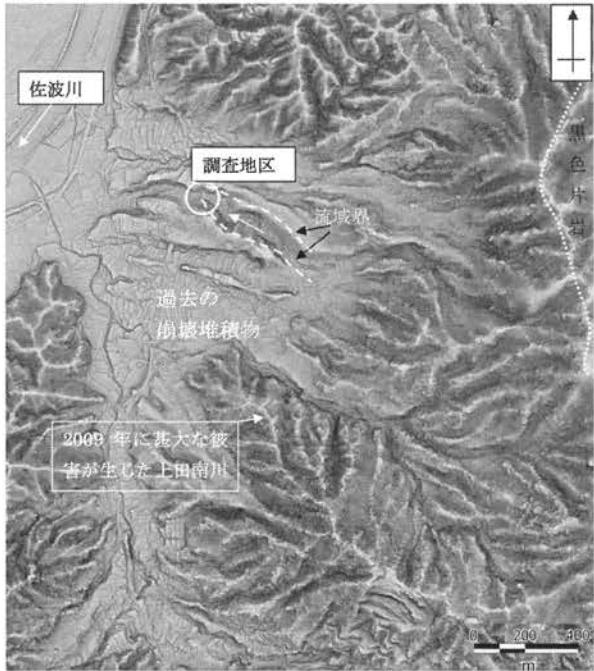
図-4 真尾地区の位置と周囲の状況

調査地域には花崗岩が広く分布し、東側稜線から以東は黒色片岩が分布する地質構成である。対象の真尾地区は、地質時代に発生した上記の地質境界からの大規模な崩壊跡地形内にある小規模な渓流内にあり、2009 年に甚大な被害が生じた上田南川と近接する。真尾地区周辺の状況を図-4 に示す。

地区は両岸を小さな稜線に挟まれた小規模な渓流の中流域にあり、上流域には過去の大規模崩壊堆積物が残存するため、土石流が発生する可能性がある状況にある。また、ボトルネック状に出口が狭まった形状を示しているため、渓床に過去の堆積物が残存している可能性が考えられた。そこで、ジオスライサーを用いた地層を乱さない試料採取を行い、精緻な堆積構造観察の上で残存する植物遺骸や炭化物を用いた<sup>14</sup>C年代法分析から過去の土石流災害の発生年代を求め、総合的な見地から土石流発生頻度を見出した。

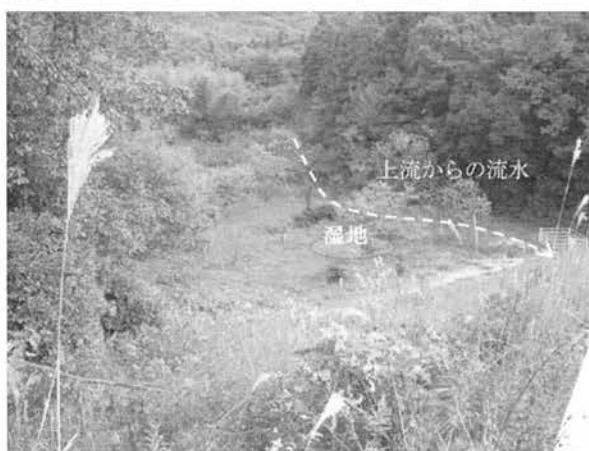
写真-5 対象地区の全景

調査地区の全景を写真-5に示す。地区は休耕田跡であり、現在は果樹園として利用されている。

両岸には過去の崩壊堆積物からなる礫質土の急崖が接し、左岸には常時少量の流水がある（写真中の白矢印）。2009年災害以降に建設された農道に隣接しているが、工事の際には地区には手を加えられた痕跡はないようである。また、左岸付近は常時ぬ

かるんで湿地の状態にある（写真○箇所）。

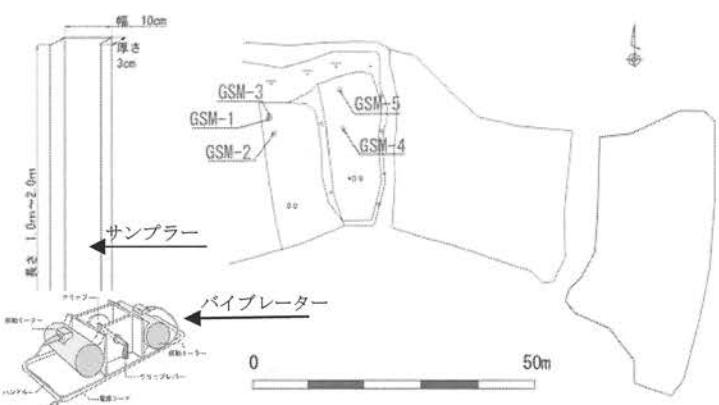
図-5 ジオスライサー器具仕様

本研究で用いたジオスライサー器具の仕様を図-5に、調査位置を図-6に示す。また、ジオスライサーの採取試料を写真-6に示す。

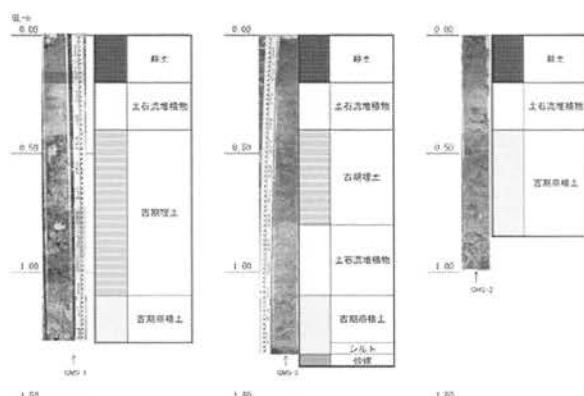
図-7 GS-1, 3, 2 の状況図

実施した5箇所のうち同じ畑面にある3箇所（GSM-1～3）の状況図を図-7に示す。本段は、上位から耕土、土石流堆積物(1)、古期埋土、土石流堆積物(2)、古期崩積土の順に分布する。耕土は果樹園以前

にあった耕作地由来のものであり、有機質土が散在するシルト主体の層である。土石流堆積物(1)は部分的に痕跡を残す。まさ土起源で粗砂主体の粒径不均一な堆積物である。古期埋土は耕作地を形成するために壅みを埋めたものと考えられ、礫混じりシルトからなるが、土層構成から右岸の崖面を削って埋めたものと考えられる。古期埋土は右岸縁に厚く認められることから、本川は以前には右岸方向にあったと考えられる。土石流(2)は GS-1~3 の全てに認められるまさ土起源で粗砂主体の粒径不均一の堆積物である。

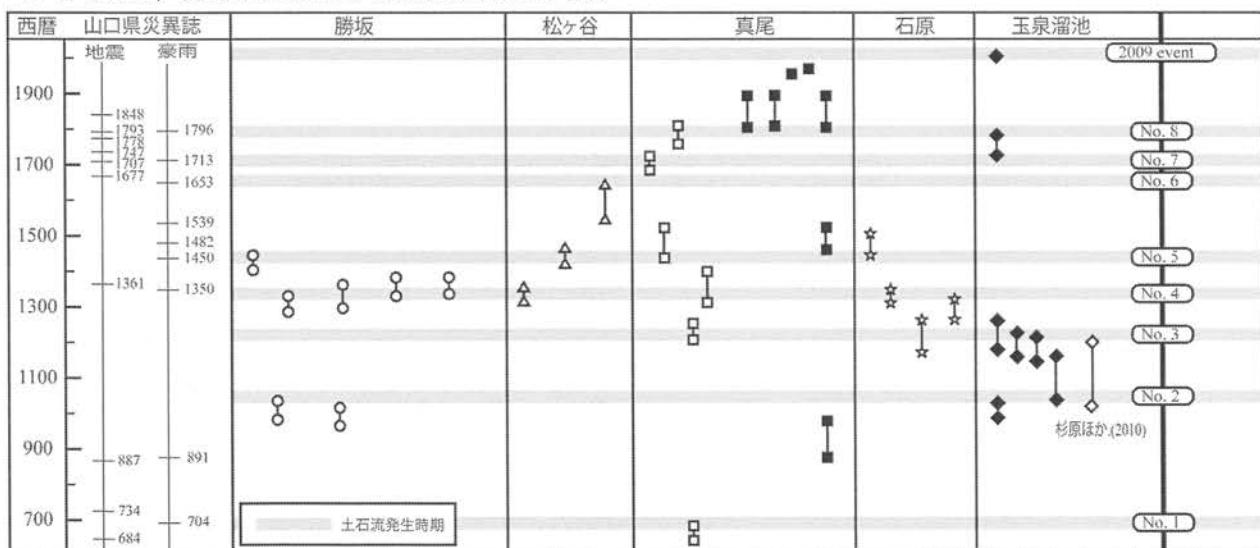
図-8 防府地区の土石流災害発生年表

を図-8 に示す。今回得られた年代値 (図中の黒色部) は既往のデータ<sup>14)</sup> と概ね整合することが確認された。いずれの地区においても AD1200 年代、AD1300 年代、AD1400 年代にデータが集中していることが分かる。今回の調査から、玉泉溜池地区では AD1000 年～AD1200 年にかけて天然池をつくるような大規模な土砂移動があったことがわかる。また、真尾地区では 2009 年に土石流が発生していない渓流でも、過去に土砂移動があったことがわかり、そのうち 1400 年代のものは松ヶ谷、石原地区と同時に発生した土砂移動に該当するものと考えられる。

と、過去にこの溪流で土石流が発生していたことが明らかとなった。このような研究事例が反映されたハザードマップは、実際の地質情報を反映したマップとして、その信頼性の向上が期待できる。ある基準で作成された現行のハザードマップに、図-8に示すような本研究の成果を盛り込むことにより、ハザードマップの高度化が図られるものと期待される。また、住民をはじめとする閲覧者には、安全に対する先入観を払しょくし、長い歴史における災害事実に裏付けられたハザードマップとして信用されることも期待される。さらに、住民にハザードマップそのものを知つてもらうためには、公開のタイミングを図ることや、公開に合わせた説明会や防災活動などを合わせて行うことが効果的であると考える。
