保田窪砂礫層と沖積層間の微地形と白川乱流の刻印

RECORD OF TURBULENT FLOW OF RIVER SIRAKAWA ON KUMAMOTO PLAIN

福田光治

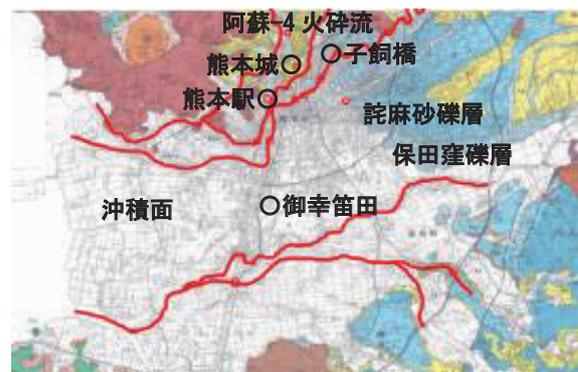
図-1 熊本平野地質図²⁾

本論文では低位段丘層の保田窪砂礫層と沖積層の層間地表面に刻印された微地形形態に着目する。図-1の地質図²⁾に示すように北東部の詫麻砂礫層の前面に保田窪砂礫層が張り付いている。熊本城から北東方向に阿蘇-4火砕流台地が伸びている。

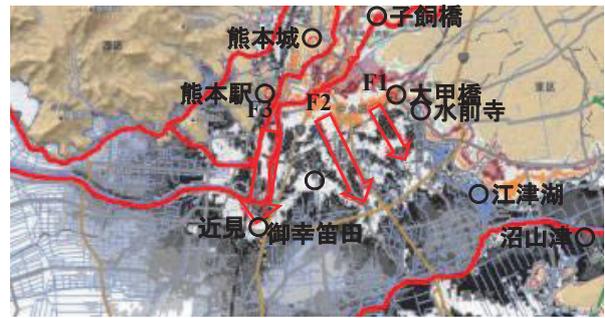
図-2 保田窪砂礫層沖積層間微地形

地質図では保田窪砂礫層から沖積層が続いているが、標高5mの沖積面(御幸笛田地先)と保田窪砂礫層(子飼橋地先)の間には白川からの氾濫原が広がる。標高に着目した微地形形態が図-2である。保田窪砂礫層から標高約5mの沖積層の微高地が大甲橋から熊本駅間の白川を扇頂として南東方向に扇形状に広がっている。微地形形態から、大甲橋から熊本駅周

辺までの白川に沿って南東に向かう F1～F3 の大きな洪水による土砂運搬流跡が確認される。白川から土砂が供給されたことが推定される。F1 は江津湖方向, F2 は御幸笹田方向, F3 は近見方向の流れになる。

堆積域に着目して白川の流れを推定しようとしたのが図-2 である。これに対し堆積域に囲まれた低地に着目したのが図-3 である。いわば氾濫原の扇頂部にあたる子飼橋周辺の低地部に着目した図になる。扇頂部西側の京町台地周辺に L1～L4 の 4 か所の低地が存在する。L1, L2 は坪井川沿いになるが、微地形形態から白川と坪井川の合流域に形成された低地と推定される。白川と坪井川の間には砂碓が発達している。従って熊本平野微地形の形成源になる子飼橋周辺からの供給源は白川だけでなく、坪井川との合流付近の氾濫からの供給と考えることができる。L3 は坪井川と井芹川の間形成された低地である。東側部分は坪井川と白川が合流する氾濫により形成されたように考えられる。L4 は京町台地と井芹川の間で発達した低地である。

町から画図町重富方向に、F3f は流通団地方向の流れであり、低地を縫って氾濫水が流下した。F4f は白川が南北流れから東西流れに方向を転じる箇所が発生した近見付近の流れである。F1f と F2f の間には非浸水域があり、図-2 の F1 の堆積模様が挟まる。F2f と F3f の間の非水浸域は図-2 の F2 に対応する。F4f は舌状に流れており、その両側には非浸水域が広がる。F4f は図-2 の堆積流れの F3 に重なる。つまり微高地間の浸水であり、それが舌状に流下しており、F1f～F3f の流れが低地に向かってのに対し、F4f は微高地を流下していることが異なる。

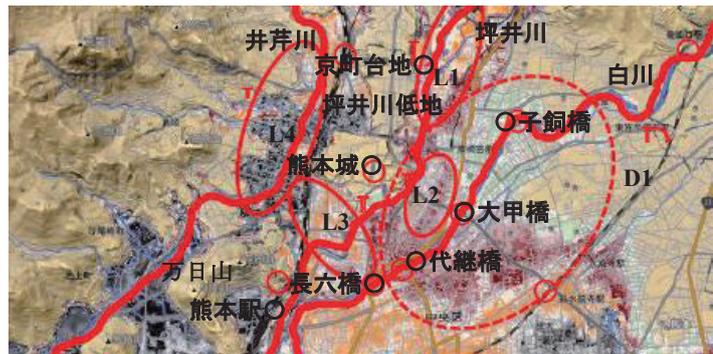
図-3 白川と坪井川合流箇所微地形

またやや高い位置から子飼橋周辺を眺めると、白川左岸から土砂が供給された扇状地状の分布に見える。この形態を D1 とすると、D1 の北西方向に位置している L1, L2 は白川を中心とする対称性を乱しており、坪井川と白川の合流点における氾濫の影響と考えることができる。

本論文で着目している図-3 の低地部との関係では S2, S3 は L1, L2 に対応している。L3 には S2, S3 が関係し、L4 には S7 が対応しており、低地部 L1 から L4 の意義が白川洪水で確認できる。

1953年白川水害の泥土堆積域、流下方向の図-5から白川と坪井川の間には図-3に示すL1, L2, L3の3か所の低地の存在を確認することができる。また井芹川沿いのL4も確認することができる。このうちL2にはS1, S3の泥土堆積域に対応している。またS1の上流, S1とS3の間, S3の西側には浸水域が広がっている。また, L3にはS3, S7が重なり, L4にはS7が対応している。浸水域と微地形の関係を図-9に示す。いずれも微高地周辺に形成された低地であり, L1~L4を包含している。つまりL1~L3は白川と坪井川の合流地点の氾濫原に形成された自然堤防の周辺に広がる低地である。

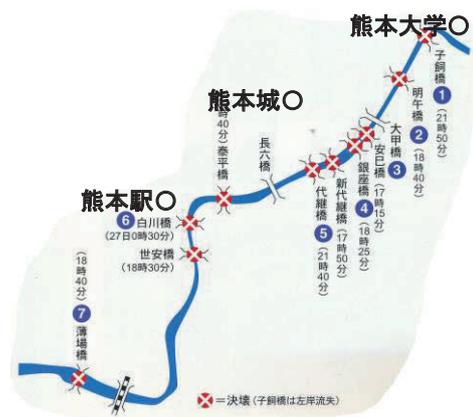
図-4 白川水害決壊⁴⁾

白川水害の位置関係を把握するために白川水害で決壊した橋名を図-4⁴⁾に示した。白川水害では北東の子飼橋から南西側の薄場橋までが決壊している。

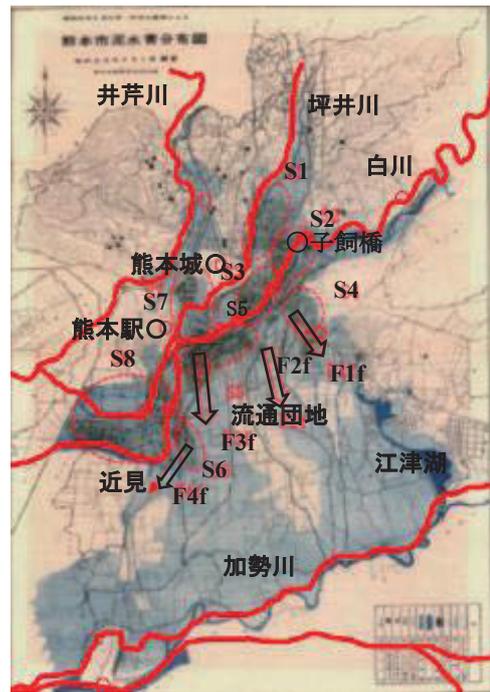
図-5 熊本泥水害分布図⁵⁾

図-5 には浸水域、泥土堆積が多かった地域、流下方向が示してある⁵⁾。図に泥土堆積域 S1～S8 と洪水の流下方向 F1f～F4f を加筆して明示した。

白川からの流れに対する浸水域の分布域には F1f～F4f の筋がある。F1f は江津湖方向に、F2f は出水

次に泥土堆積が多かった地域に焦点をあてる。図-5 では概略的に S1～S8 が抽出される。S1 は坪井川左岸と白川の間での堆積域である。白川右岸沿いの S2 に接するように発生している。

S1 の上流には坪井川沿いに浸水域が広がる。白川右岸の S2 の標高は約 16m, S1 の標高は約 11m である。流下方向に着目すると、熊本大学～子飼橋周辺の白川右岸で溢れて西側に流下し、そこで坪井川と合流するまで泥土が堆積した。つまり白川からの流下により坪井川の流れが乱されて堆積した。このため S1 の北側の浸水域では遡上が発生したと考えられる。

白川右岸の S2 は子飼橋周辺から氾濫し、南西方向に運搬され坪井川からの洪水と合流した泥土の堆積域である。

S3 は白川の明午橋から代継橋周辺までの右岸で坪井川までの堆積域である。流下方向によると子飼橋右岸から流出した泥土が南西方向に流れ堆積した図になっている。つまり子飼橋から大甲橋間の白川右岸から流出した泥土ではなく、子飼橋周辺であふれた泥土が坪井川からの洪水と合流し、白川に沿って南西方向に流下した堆積域である。この付近の白川右岸の標高は約 14m, 坪井川左岸周辺の標高は約 11m であり、白川と坪井川の間を南西方向に流下している。ところがその舌端部には標高約 13m の微高地があり、泥土堆積域は、この微高地で止まっている。S3 の西側は浸水域で標高は約 11m であり、長六橋方向に伸びている。したがってもし S3 泥土堆積域の西側の標高が約 11m であれば、白川から流出した泥土は辛島町まで達した可能性があり、S3 西側の微高地のために泥土の流下が止まったように考えられる。

S4 は熊本大学～子飼橋間の白川左岸から流出し、それが南西方向に流下し、明午橋～大甲橋間周辺で、南東方向に転じて流下した泥土堆積域である。この S4 は江津湖方向に向かい、図-2 の F1 方向につながるようである。舌端部では筋状に分岐し、南側に流下している。

S5 は代継橋～白川橋周辺の白川両岸から流出している。白川右岸の泥土堆積域の広がり比べ、左岸からの泥土堆積域が広範に及んでいる。南側に流下し、図-2 の F3 の供給線源になっている。

S6 は白川が豊肥線と直交する周辺左岸から南側方向に流下している。図-2 の F3 の供給源のような流下形態である。

S7 は坪井川と井芹川の間で、京町台地の舌端部に形成された。坪井川から西側に向かって流下した泥土堆積域である。

S8 は白川が南北から東西に約 90 度方向を変える白川右岸からの流出と、北側坪井川および豊肥線と交叉する白川右岸からの泥土が南下する流れとぶつかった領域の泥土堆積域である。流下矢印から考えると白川からの供給に比べ北部の坪井川からの供給が優勢である。

流下矢印に着目すると熊本大学～子飼橋周辺の白川両岸からの泥土供給、代継橋～白川橋間の白川左岸を主とする南側への泥土供給、豊肥線交叉付近での両岸への泥土供給が目立つ。

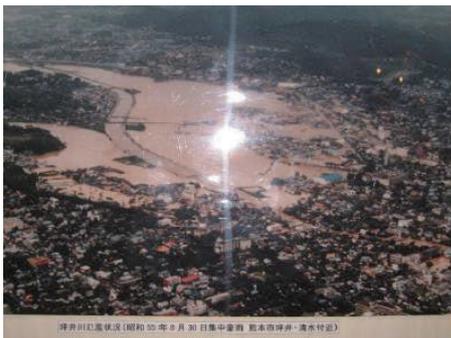
図-6 坪井川氾濫(1980年8月30日)⁶⁾

坪井川氾濫時の写真(図-6)が展示館に展示されている⁶⁾。坪井川沿いの低地の存在と現在の意義を確認させた洪水である。1980年(昭和55年)8月30日の水害では白川橋上流白川右岸で氾濫している。図-5の白川水害S3とS7に挟まれた領域で, 図-3の坪井川低地L2, L3に重なる地域である。

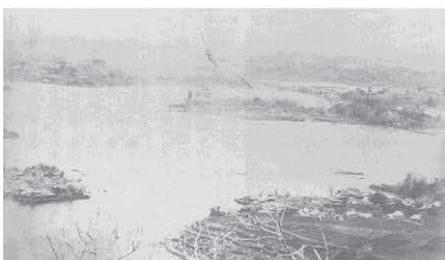
図-7 西南の役水攻め⁷⁾

堤を設けて分流している箇所石塘堰とされる。図-7の撮影位置の特定はなされていないが, 「この水面の高さは, 現在の標高から勘案して, 十m強であったことが知られる」と説明されている⁷⁾。白川と坪井川合流点の自然堤防の発達を加味した戦術で, 上流に広がる低地, 図-3のL3, 4に対応する地域性が認識されている。

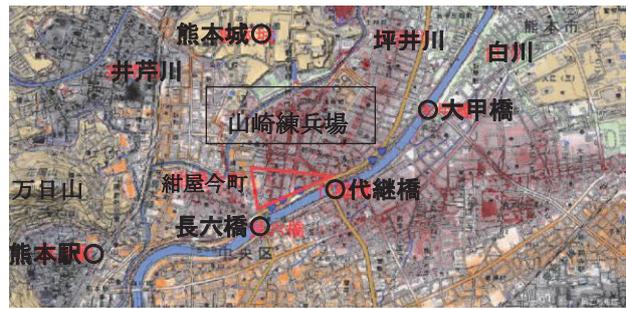
図-8 紺屋今町微地形

論文で挙げられている高みは紺屋今町地形に求められている。紺屋今町は図-8に示す代継橋下流で長六橋にいたる白川右岸になる。高みが白川を蛇行させた原因としているが、白川蛇行の視点と同じように、虫眼鏡的視点で蛇行付近に高みがあればそれが蛇行の原因になったという推論でしかない。河川が蛇行するためには何らかの原因が必要である。このため高みが目に留まり、これこそ蛇行させる原因だと期待感が先走る。高みを見つけることによって安心したのか、そのあとの分析が伴わない。高みの成因、分布にはまるで関心が示されない。

微地形を調べると図-8に示すように、「高み」は存在するが、いわゆる高みが白川両岸に分布し、白川に対し左右対称のような広がりをしている。白川右岸では白川と坪井川が乱流でぶつかり合い、自然堤防が形成される。高みはその自然堤防の微地形を表したものである。1953年の白川水害、1980年の坪井川水害で、代継橋～白川橋付近が氾濫している。しかし「高み」は白川を蛇行させるような抵抗力を示すものではなく、氾濫した結果堆積した自然堤防であることは明らかである。例えば白川橋下流で白川は東西流れから南北流れに流下する。この原因として万日山

また「山崎」を手掛かりにすると「山崎練兵場」がある。地名「山崎」⁸⁾は図-8の紺屋今町北側に位置している。微地形形態では白川氾濫原自然堤防の微高地の舌端部にあたる。図-3のL2とL3の交差点付近に重なる。山崎練兵場は辛島町周辺の開発に支障をきたすと判断されて帯山練兵場に移設された。帯山練兵場は熊本市の東部丘陵地にあり、戦後1953年白川水害後の区画整理で開発されている。つまり山崎練兵場は洪水ポテンシャルが高い、開発が遅れた地域ではなかろうか。

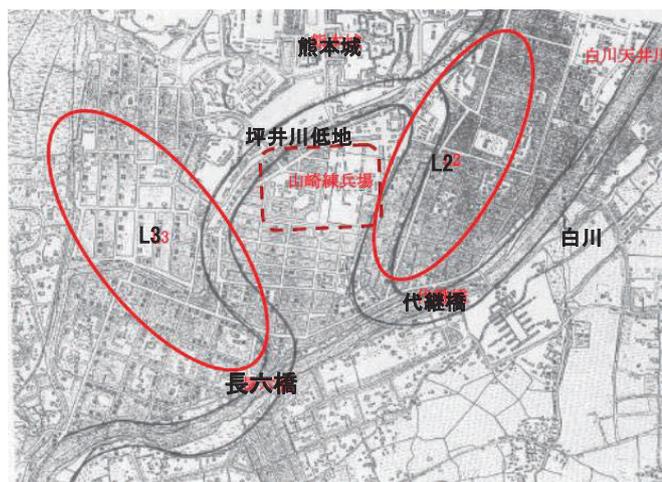
図-9 白川蛇行と坪井川低地

白川蛇行が誘導された地域に図-3の低地L2、L3を重ねたのが図-9である。白川蛇行が現在の白川から離れ北側に大きく湾曲する箇所とL2が重なる。また白川蛇行が現在の白川に合流する箇所にL3が重なる。山崎練兵場はL2とL3に挟まれた個所である。

り、白川蛇行域は坪井川と白川の合流部に形成された低地域が重なっている。

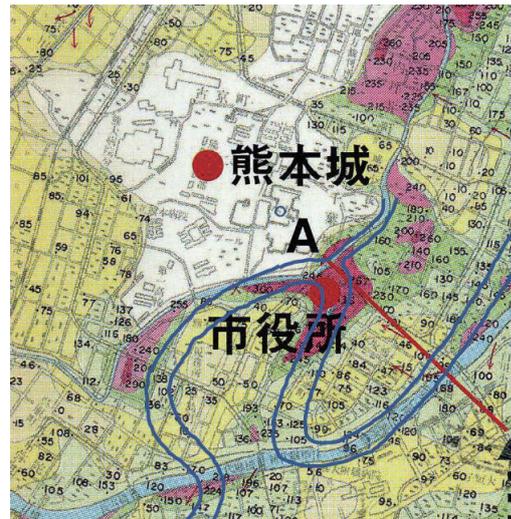
図-10 白川水害と白川蛇行⁴⁾に付記

これをさらに確認したのが図-10である。白川蛇

行をトレースして 1953 年白川水害浸水域⁴⁾と重ねてみた。白川蛇行は概略的な流路であるが、白川水害で発生した深い水浸域に合致する。1953 年白川水害の S2, S3, S5 に関係し、下流側における白川からの洪水、あるいは坪井川洪水と白川洪水が合流し、上流から押し寄せて形成された浸水域である。従って白川蛇行で示される地域は坪井川低地 L2, L3 の微地形形成域になり、白川蛇行はその氾濫原を示したものであり、実際の白川の蛇行を表現したものではないと結論することが出来る。
