平成 30 年 7 月の豪雨による斜面崩壊地における 原位置試験の材料係数を導入した有限要素解析

A FINITE ELEMENT ANALYSIS USING ACTUAL MATERIAL PARAMETERS BY
IN SITU TESTS AT SLOPE FAILURE SITE ON TORRENTIAL RAIN IN JULY 2018

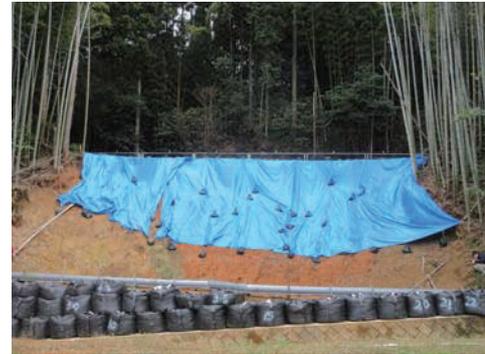
写真-1 道路斜面の崩壊 (北九州市)

九州から東海地方にかけての線状降水帯が 15 箇所発生したため、局地的な集中豪雨が発生したという気象庁の報道であった。北九州市門司区では崖崩れが発生し住宅が全壊、2 人が死亡した。筑紫野市の水路で避難中に土石流に巻き込まれた方が発見されている。6 日には、北九州市小倉北区の板櫃川などの複数の河川が氾濫し、久留米市では広範囲で浸水している。北九州市では9日までに土砂崩れなどにより約 680 棟が被害を受けた。佐賀県で 2 人、宮崎県 1 人、鹿児島県でも桜島の古里町で 2 棟が土砂に巻き込まれて 2 人が死亡している。写真-1 は盛土された道路斜面が豪雨により崩壊した地区で、盛り土は、シルト質砂で構成されている。また、基盤となる地山部分は、風化岩と判別される。

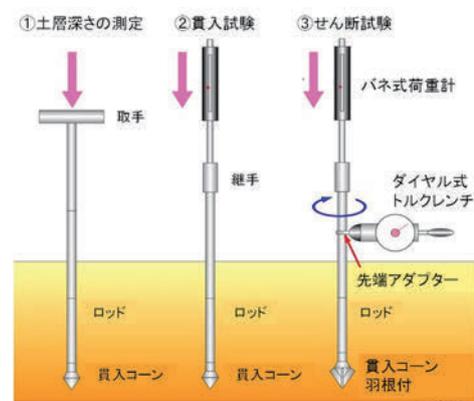
図-2 ベーンコーンせん断試験

簡易的な原位置での試験として、土層強度検査棒(土検棒)を実施した。斜面の崩壊範囲から上部の斜面と下部の斜面を選定して、地盤強度定数の内部摩擦角(ϕ)と粘着力(c)を算出する。図-2に示すように貫入コーンを目的の位置までロッドをつなぎながら押し込んでいき、バネ式荷重計で力を計測する。その後、先端アダプターをロッドに接続して、ダイヤル式トルクレンチでせん断抵抗値を測定する。利用した土層検査棒装置の一式を写真-2に示す。ベーンコーンせん断試験(写真-3)から土質定数としての粘着力と内部摩擦角を整理する方法として、経験式法と相関式法がある。経験式法は、横軸に鉛直応力、縦軸をせん断力とした図を作成して測定点毎に回帰式から粘着力 c_{dk} と内部摩擦角 ϕ_{dk} を求める。

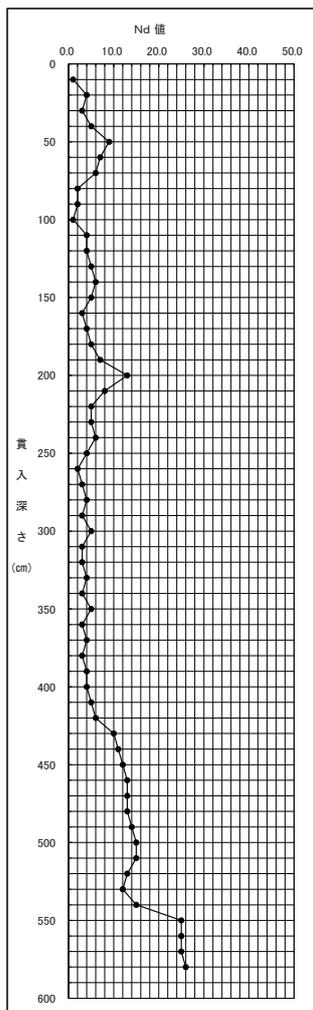
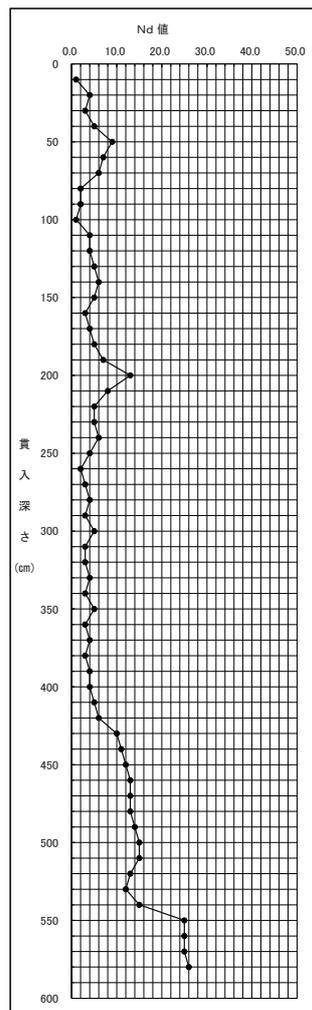
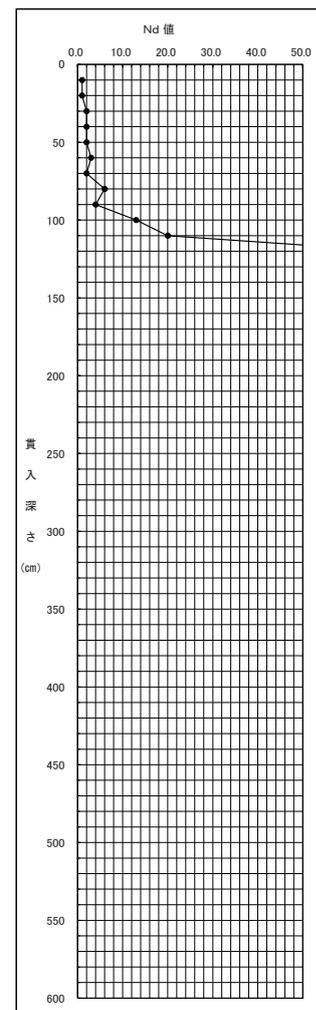
図-3 簡易動的コーン貫入試験結果（地盤への貫入深さと N_d 値の関係）

図-3 に簡易動的コーン貫入試験の実験結果を整理した一例を示した。貫入深さを縦軸に、横軸に計算による N_d 値をプロットしている。

道路付近の盛土上部は深さ約 6m まで小さな値をとりながら地山に達している。斜面の下部は約 1m で N_d 値が大きく変化しながら固い風化岩まで到達していることがわかる。値が大きく出ているところで、基盤岩との区別を推定することができる。

簡易動的コーン貫入試験装置は、先端が 60° で直径 25mm の円錐型コーンを用いて、高さ 500mm からハンマーをノッキングヘッドまで自由落下させて、100mm ごとの打撃回数を測定する。

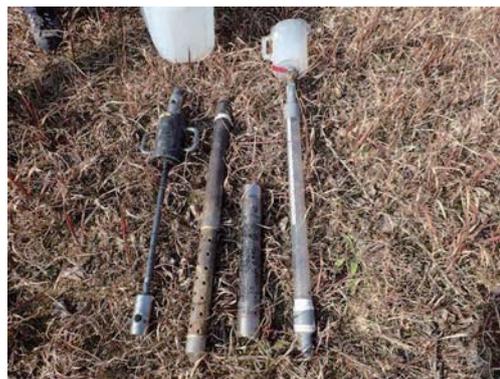
写真-4 原位置透水試験装置

現地での透水試験用に北九州市消防局で開発された透水試験機で実施した。試験区内に注水をおこなう長さ 300mm のストレナーを打ち込み、上部に注水時の水頭差を観察できるアクリル製の測定用パイプとその上部に注水タンクを装備したものである。現場用に改良された透水試験装置であり、比較的軽量に設計されているが、急斜面に打ち込む際は場所の選定には注意を要する。写真-4 に現位置透水試験装置一式を示す。図-4 は斜面崩壊地の平面図と原位置試験の位置、表-2 に計算した透水係数を示す。

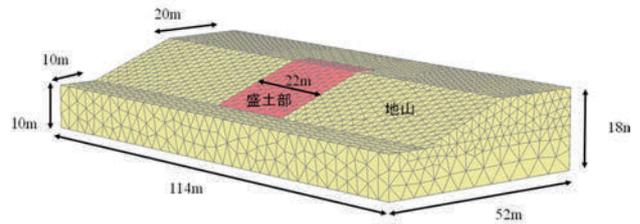
図-5 モデル斜面の要素分割図

解析対象は福岡県北九州市八幡東区田代町の斜面崩壊現場をモデル地盤とした。ところが、本解析では植生の現況等を詳細に再現することは不可能であるため形状だけモデル化し、崩壊に至る外力による変位や各種条件を仮定した解析を行った。モデル斜面は、地山部分高さ 8.0m、斜面勾配 20° 、幅 114m の斜面としモデル中心部に盛土範囲 5.0m とし斜面下部を地山の基盤岩とした。図-5 にモデル斜面の要素分割図、図-6 に断面図を示す。節点数は 25,220、要素数は 16,509 である。表-2 に解析パラメータを示す。透水係数は先に示した現場透水試験、粘着力と

(節点数 25,220, 要素数 16,509)

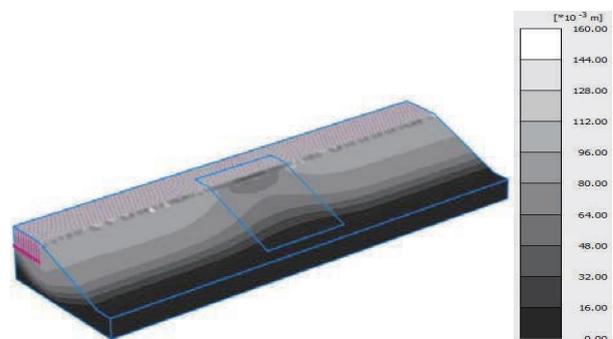
図-7 地盤の変位量を表す等値線図

図-7 は盛土斜面上部に増分変位を与えた際の斜面の変形図である。初期の段階では、盛土部分よりも両端にある地山部分の方が徐々に変位している。盛土が一塊となって地山斜面とその周囲を押し出している現象が解析結果から捉えられた。図-8～図-11 は、モデル断面の経時的な変位分布と地下水面の位置である。また、図-12～図-15 には、モデル断面のひずみ分布と地下水面の位置を経時変化で示した。断面形状を示す変位図から、初期の段階では盛土部分の斜面上部で変位が大きく発生していた。盛土の下部や僅かではあるが斜面の法先付近にひずみが集中していることがわかる(図-13～図-15)。さらに、盛土と地山の境界部分を地下水面が回り込む箇所が見られることから、透水係数の違いがこのような現象を呈しているものと思われ、盛土の塊が地山を押し込んで法先に応力が集中して、すべり面の発生につながったものと考察される。矢印で示した地下水面が徐々に低下していることが図からもわかる。解析は十分ではないが、盛土部分が地山よりも変位する設定条件下での解析が最も盛土と地山の境界部での変位が大きかった。現場は豪雨による崩壊であったため降雨による斜面変形や地下水による間隙水圧の影響も考えられるが、本解析結果から地山と盛土
